――般府道新家田尻線歩道設置工事に伴う発掘調査 ―

大阪府教育委員会田尻町教育委員会

大阪府埋蔵文化財調査報告2009-10

## 田 尻 遺 跡

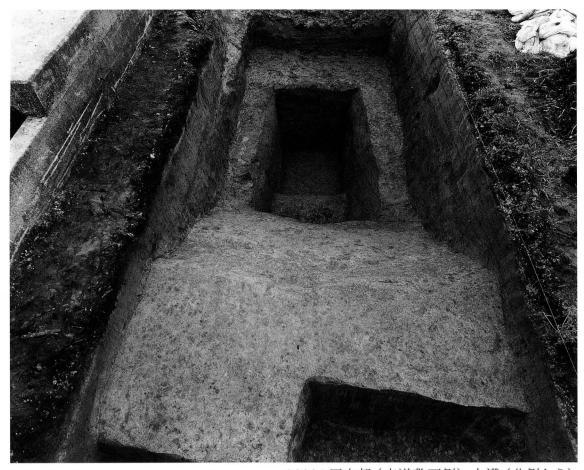
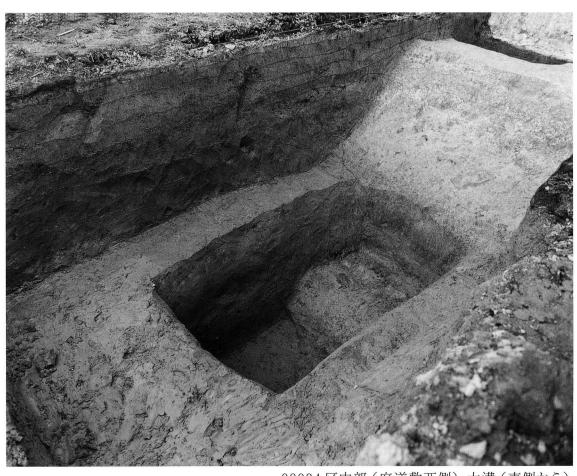
08034区中部(府道敷西側)大溝(北側から)

08034区中部(府道敷西側)大溝(東側から)
