大 原 遺 跡 1

—大原地区治山ダム建設に伴う調査—

平成20(2008)年

太宰府市教育委員会

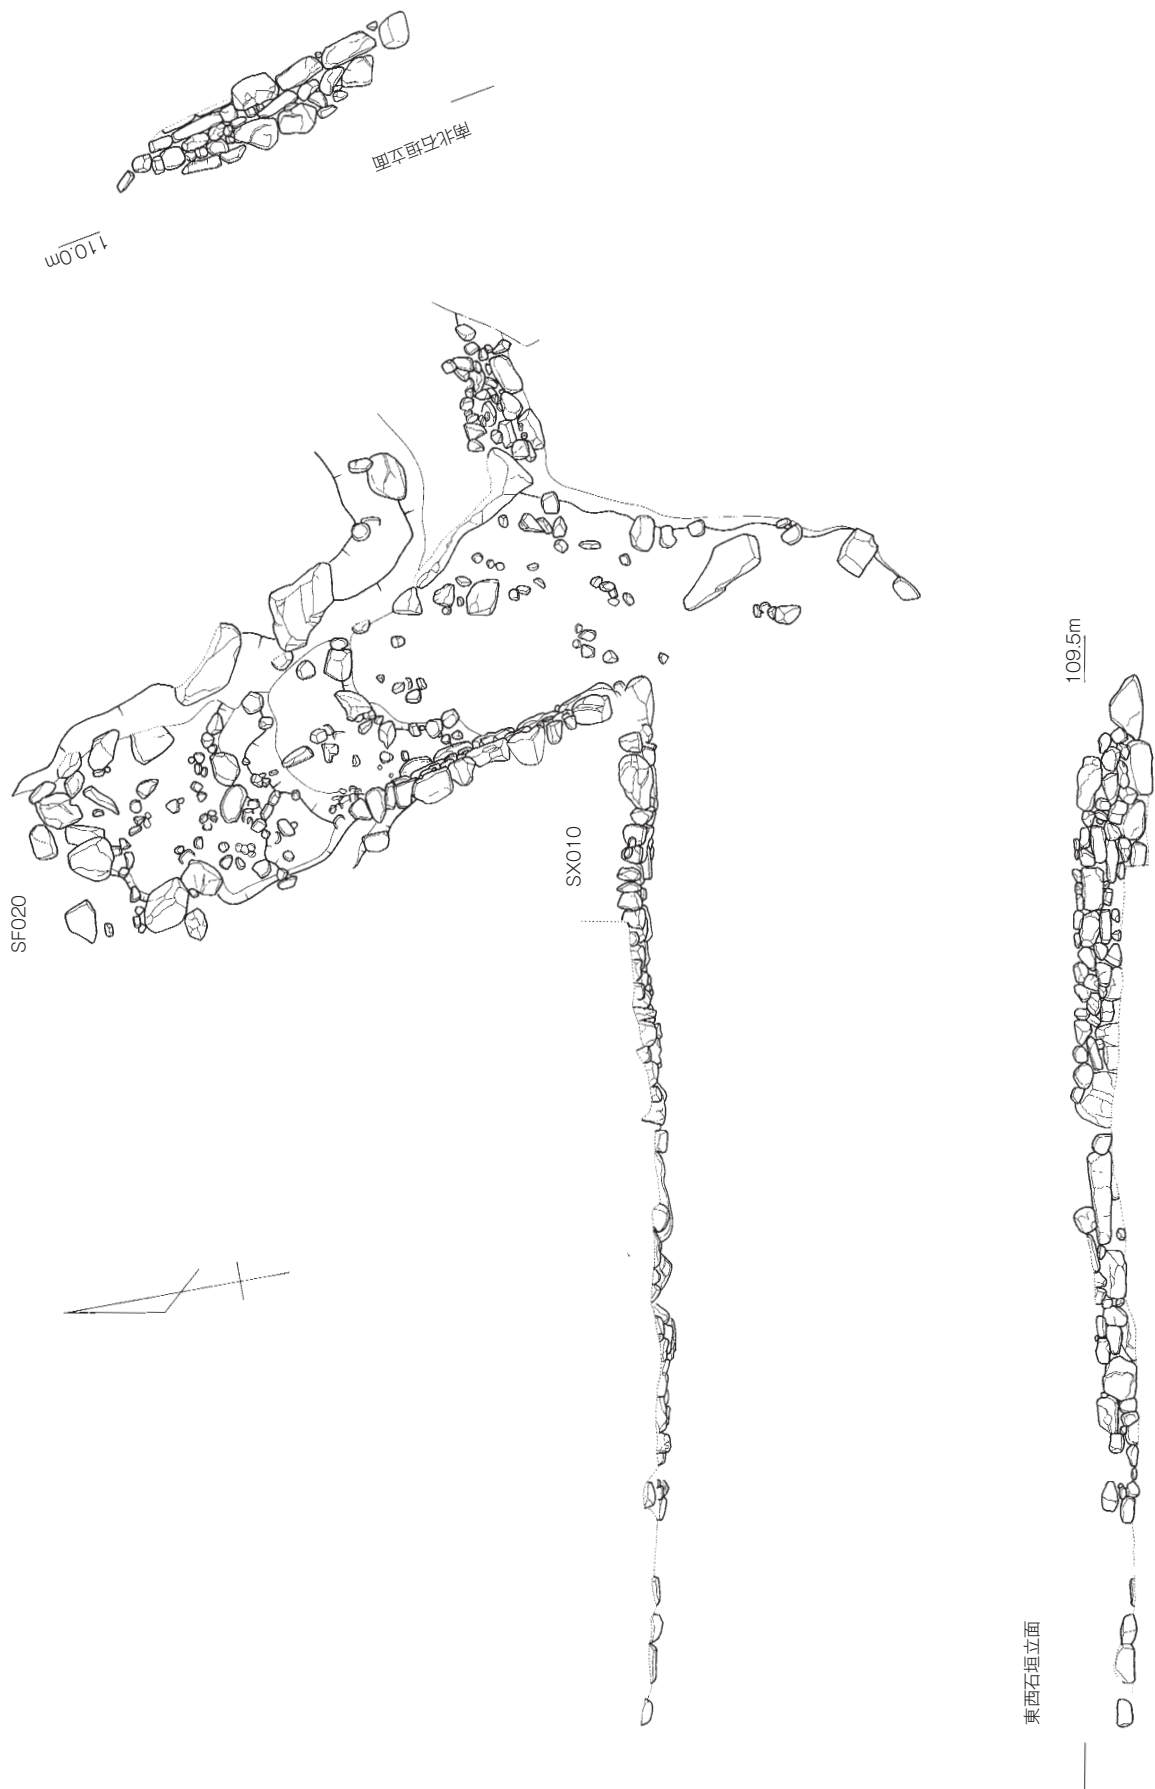
Fig. 6 SX010・SF020 遺構実測図 (1/80)

調査前から露出していた石垣だが、半分近くは地中に埋もれていた。L字形の石垣で角部の上部は崩壊している。東西方向の石垣は、長さ 11.2m、高さ 0.8m で、部分的に 0.5m を超える大石があるものの、0.2m 前後の花崗岩礫を中心にほぼ垂直に積まれている。西端は石積みが低くなって自然消滅状態になっている。南北方向の石垣は、調査前は最上段の石が見える程度で、殆ど埋まった状態であった。検出長 3.45m、高さ 0.55～0.6m を測る。南半分が 0.5m 前後の大石で、北半分が 0.2m 前後の石を積み上げている。石垣の裏側には 0.2m 前後の花崗岩礫が多く見られるため、裏込め石と考えられるが、同様の礫混じり土は周辺に多い環境のため、積極的に裏込め石とも言いがたい。

SX010 と花崗岩の巨石の露頭との間に設けられた通路。調査前は土砂でかなり覆われた状態であった。通路部分の長さ 6.6m、幅は南端で 2.3m、北端で 1.7m を測る。通路上には花崗岩礫が点在しているが、その中に約 1.4m 間隔で、3ヶ所に大石が並んでいる。明確なものではないが意図的に段を造り、大石を置いたと推測される。この通路は南端からやや南西側に向き変え、下段の平坦地へ向かっている。

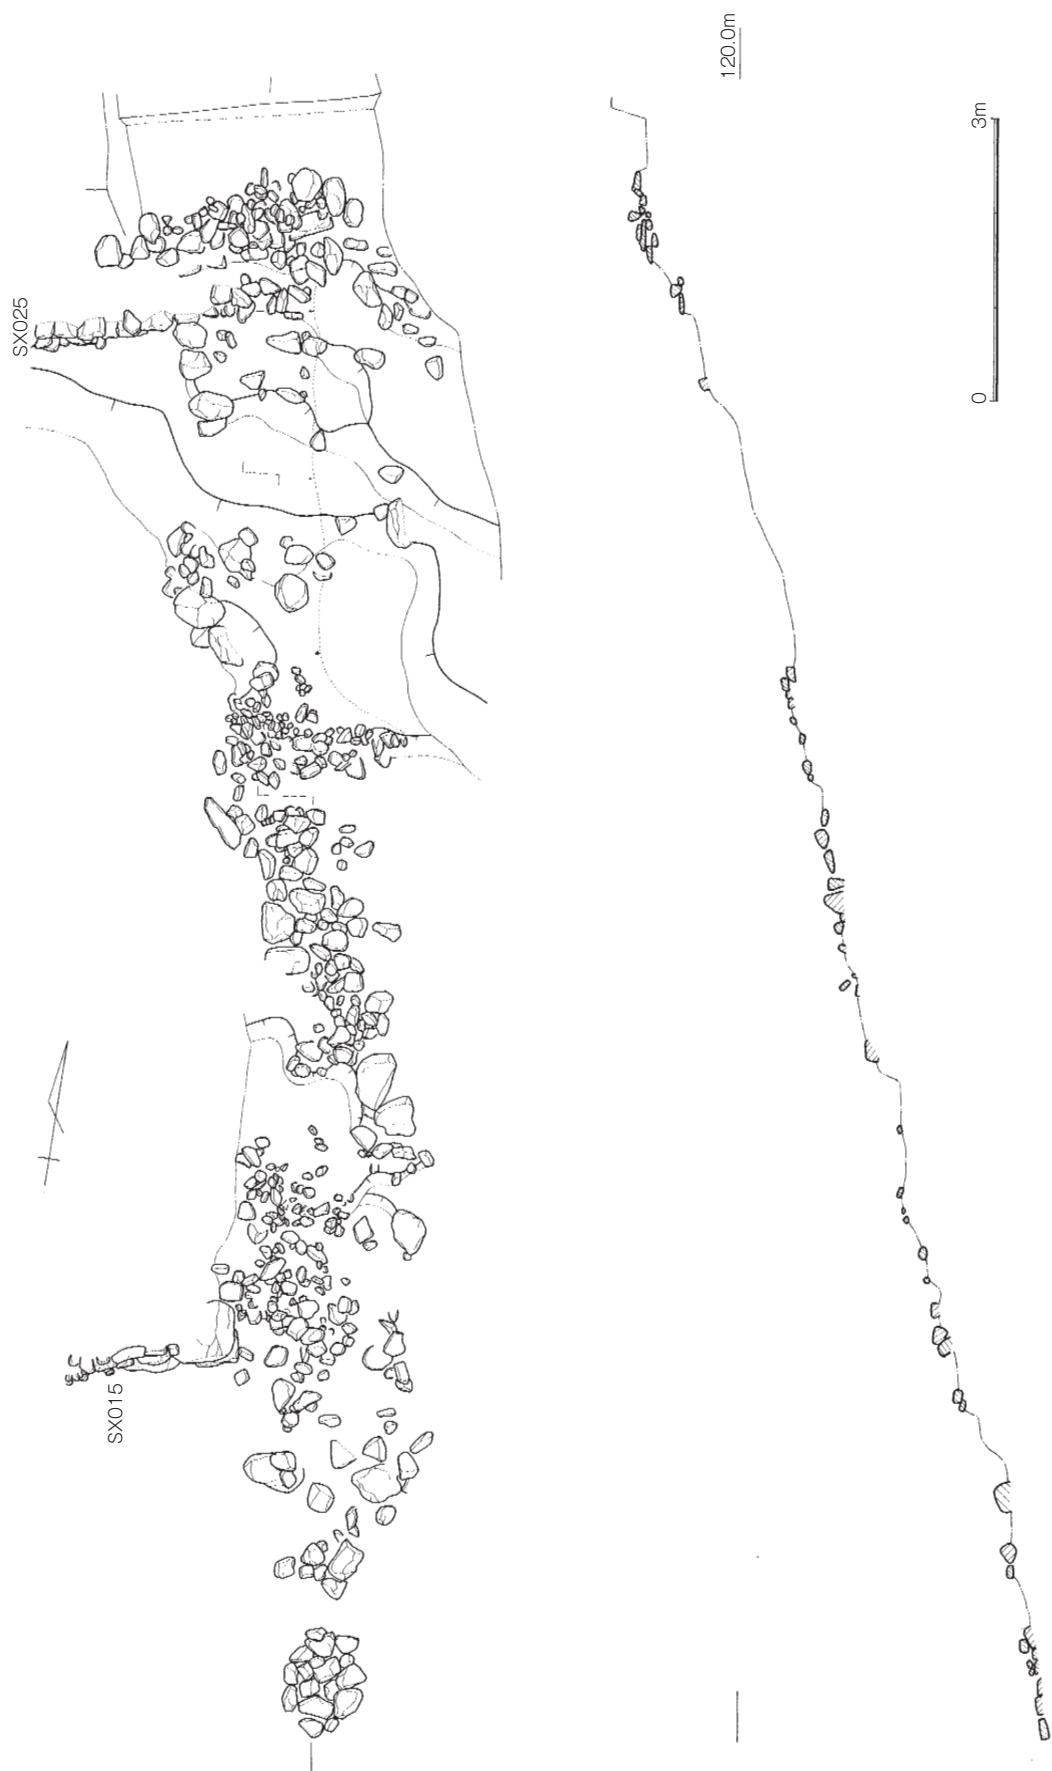
Fig.8 SF001 遺構実測図 (1/80)

SX015・025 の石垣が途切れた東側の傾斜面に見られる通行痕跡で、D 区の北端付近から F 区の SX025 にかけての斜面に残る。検出長は 15.8m、幅 1.5m 前後である。斜面には当初から花崗岩礫が見え隠れしていたが、この斜面の表土を除去すると、さらに多くの礫が検出された。この礫群のうち、E 区平坦面と同レベルでは E 区の暗灰色土に切り込むような状況で、0.3m 前後の礫が平坦面を造っている。これは、この平坦地に入る為に坂の角度を緩くしたようにもみえる。また、SF001 の南端にある礫群は、明らかに人為的に敷き並べていた。これら礫群は、この下層にあたる茶灰色土や黄茶色土などの礫を多く含む崩落土とは大きく異なっていて、腐葉土のような土砂の混入が目立っている。そのほか SX015 東側の礫群については、積極的に人為性は見出せない。しかし、調査で露出させてしまったものの、ここを歩行していた時期は礫の間を腐葉土等が程よく埋まっていた可能性が高い。

でいて、SX025の東端の石に直行している。SX025と交差する部分は、幅1mほどの範囲で花崗岩の平坦面を意識した積み方がなされ、およそ3段の段が造られている。このことから、SF001はSX025と同時に造られた可能性が高い。

SX025の東側付近以外は、崩落石の上面を通路として利用する間に、歩きやすいように部分的に礫を並べるなど行った結果が上記のような遺構状況を生み出したものと推測される。さらに約 $14^{\circ}50'$ の傾斜であるため、降雨後など滑りやすい地盤にとって礫群は歩行上都合が良かっただろう。

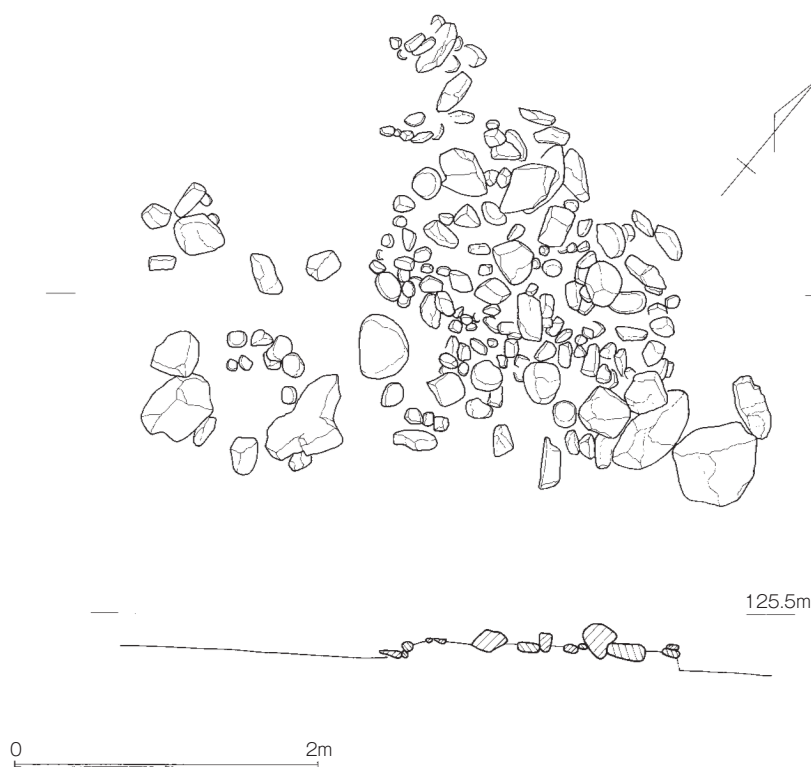
Fig. 9 SX035 遺構実測図 (1/50)

この谷に造られた段造成の中で最も奥に位置する。調査前から殆ど露出していた。集石範囲は東西4.2m、南北3.2mで、大きさ0.1m～0.6m前後の花崗岩礫が広がっている。I区の土層堆積状況からみると、最上面の暗灰色砂質土に含まれ、露出している状況である。

この集石範囲以外では花崗岩礫が同じレベルであまり確認できないこと、上部の崩落石と異なり、傾斜した堆積ではなく、比較的上面が平坦になっていることなどから全てが自然堆積とは言いがたい。しかし、集石内に土坑や遺物は全く確認できない状況では、人為的な構築物とみるより、耕作時に邪魔な礫を集めた場所など消極的な人工物と考えた方が適当であろう。しかし、戦後H・I区の土地利用がなかったことから、それ以前のものということになる。

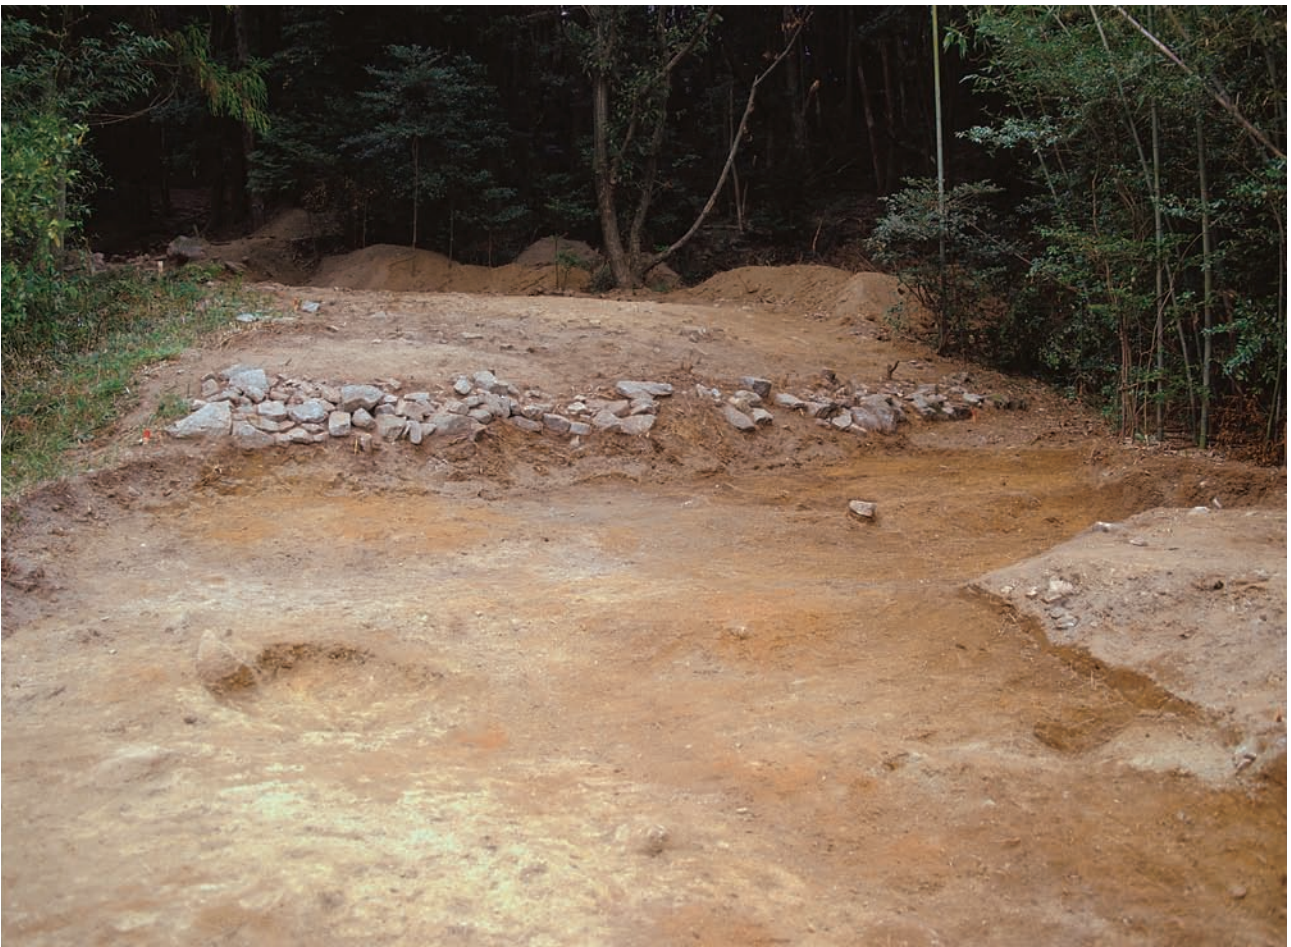
SX005 全景（南から）

調査前から露出していたB区の南側法面にある石積みである。高さ0.5～0.9mで、東に向かって段差は低くなっていく。検出長11.3mで、東側の調査区外に続き、段差含めて自然消滅している。造りとしては段部分の土砂崩落を簡単に留める程度のもので、石の面は全く揃えてなく、裏込め石と呼べるものは殆どなく、目地には土砂があまり流入していない状態で、今回の調査地の中で、最も簡素な作りであり、この地で最も新しい石垣と考えられる。

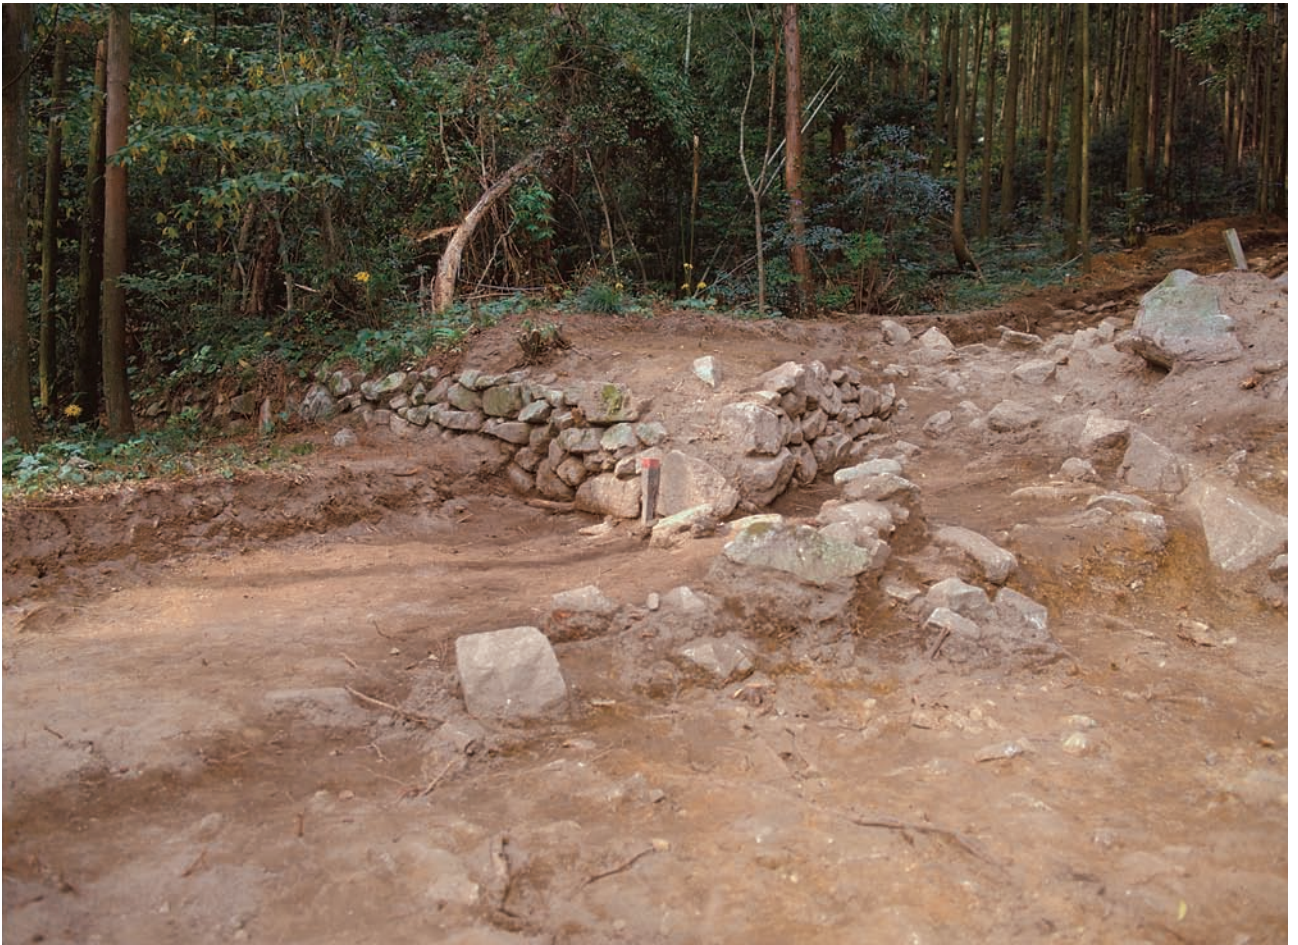
SX010・SF020 全景（南東から）

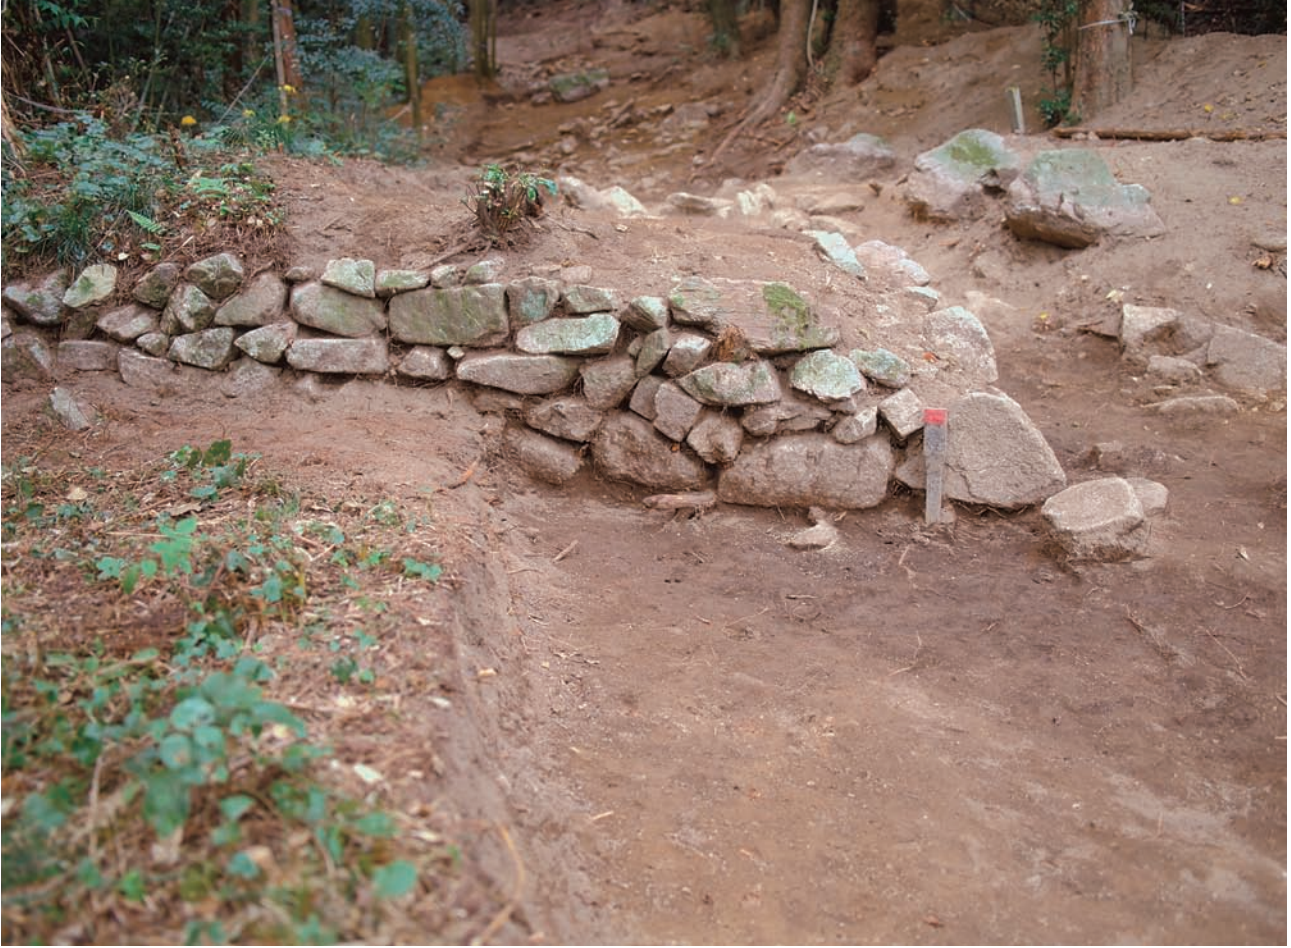
SX010 東西石垣状況（南から）

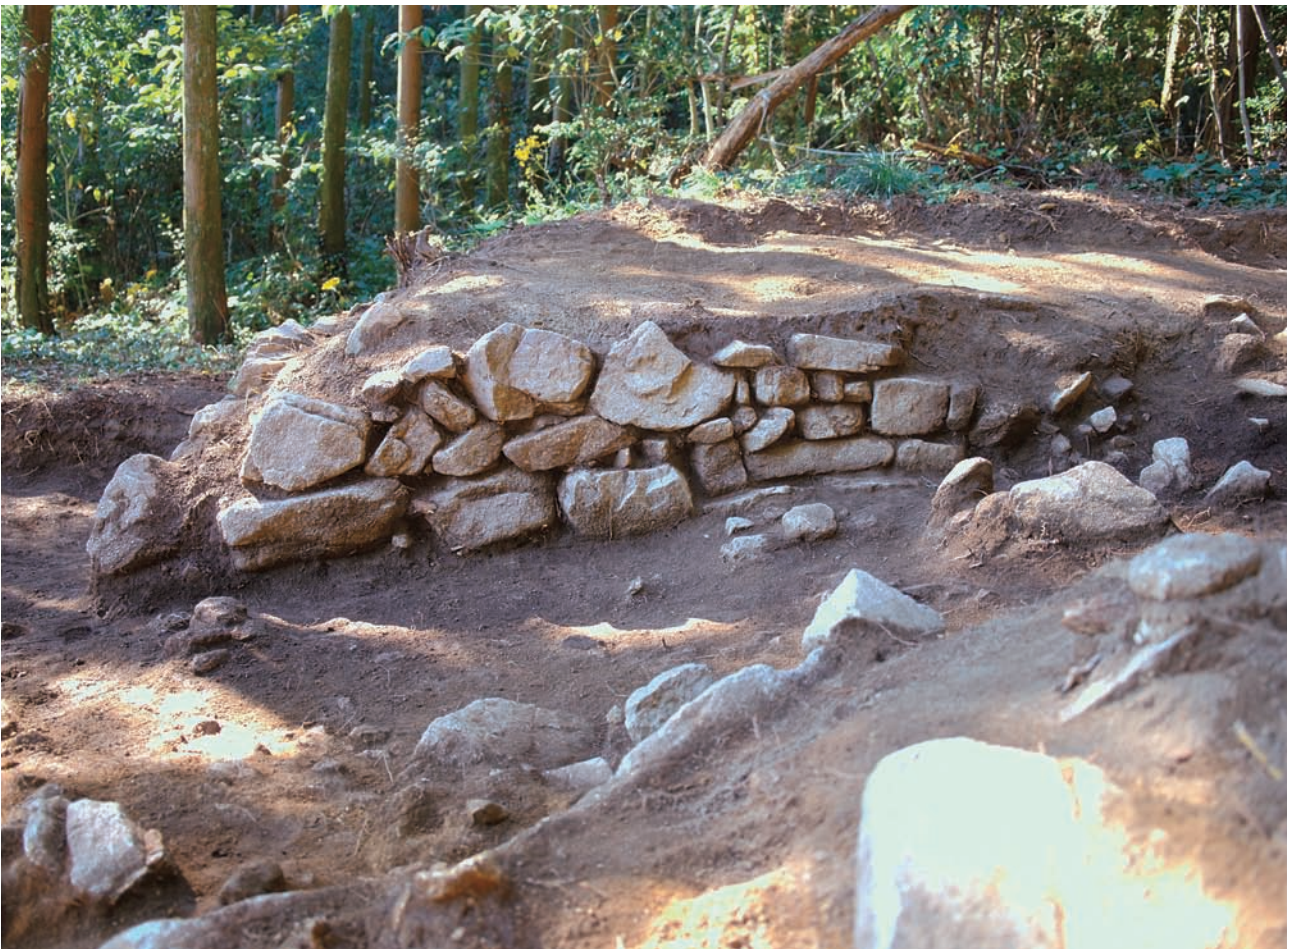
SX010 南北石垣状況（東から）

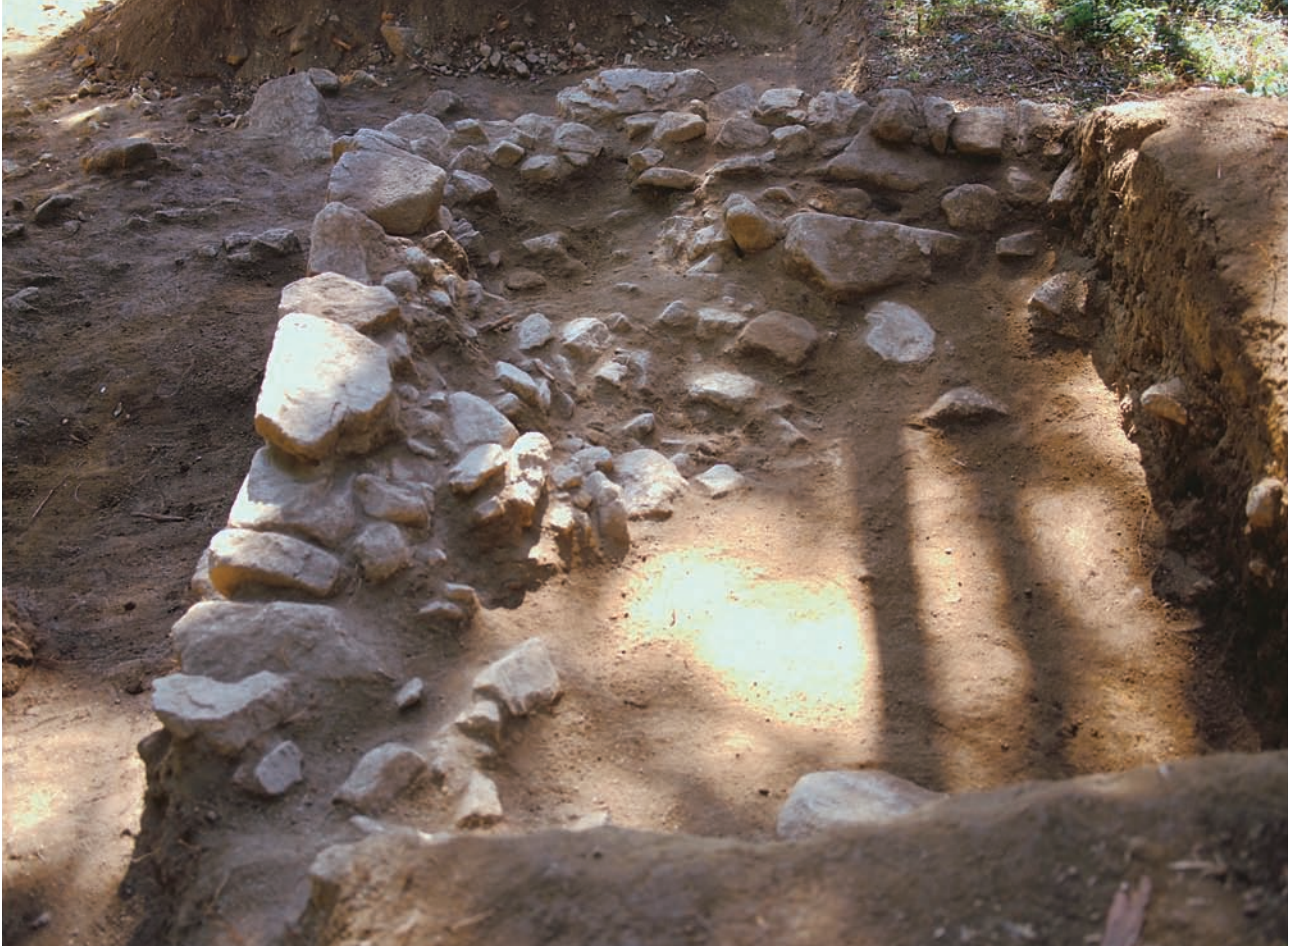
SX010 裏込め状況（北から）

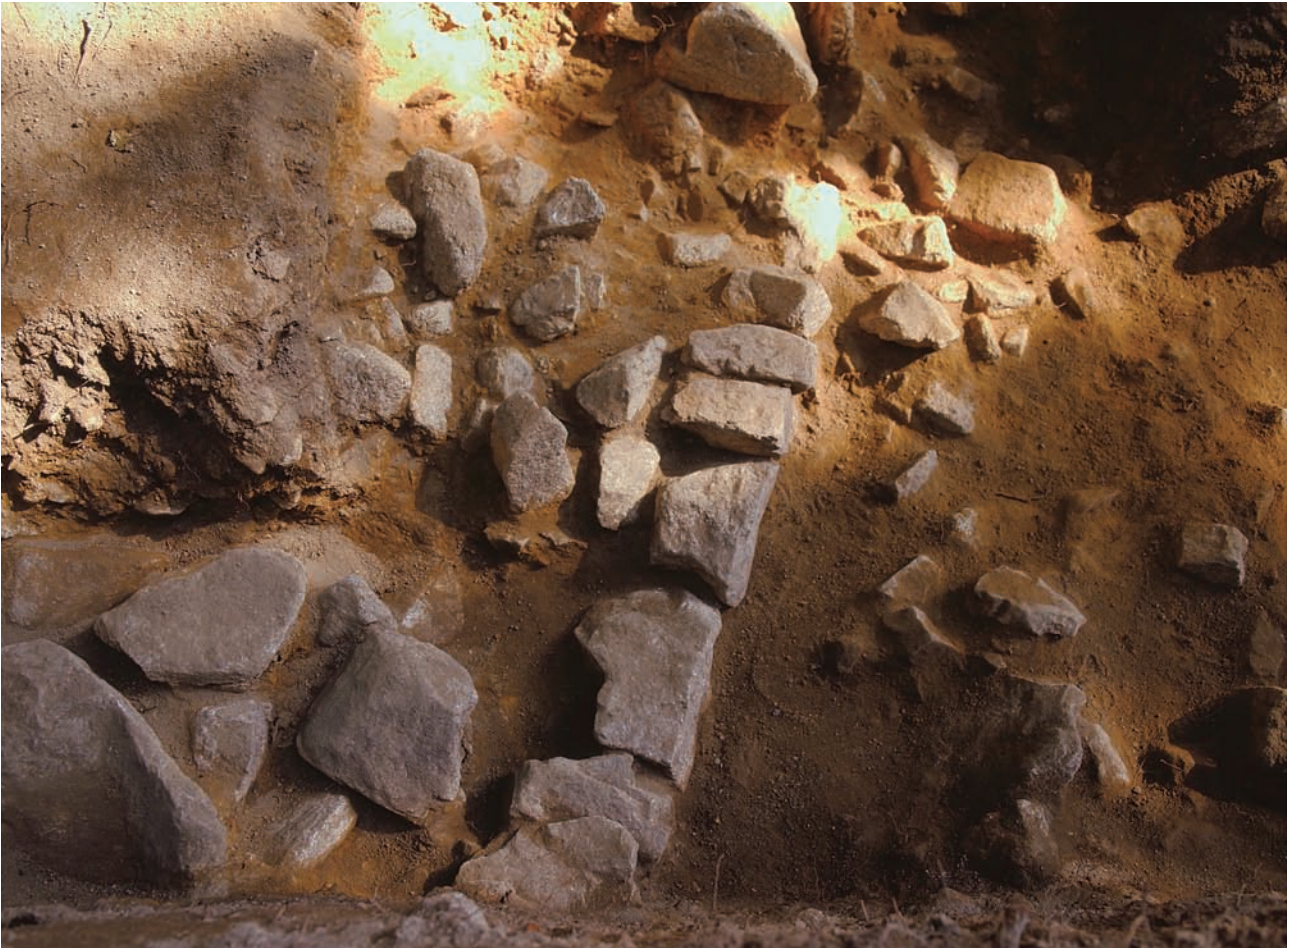
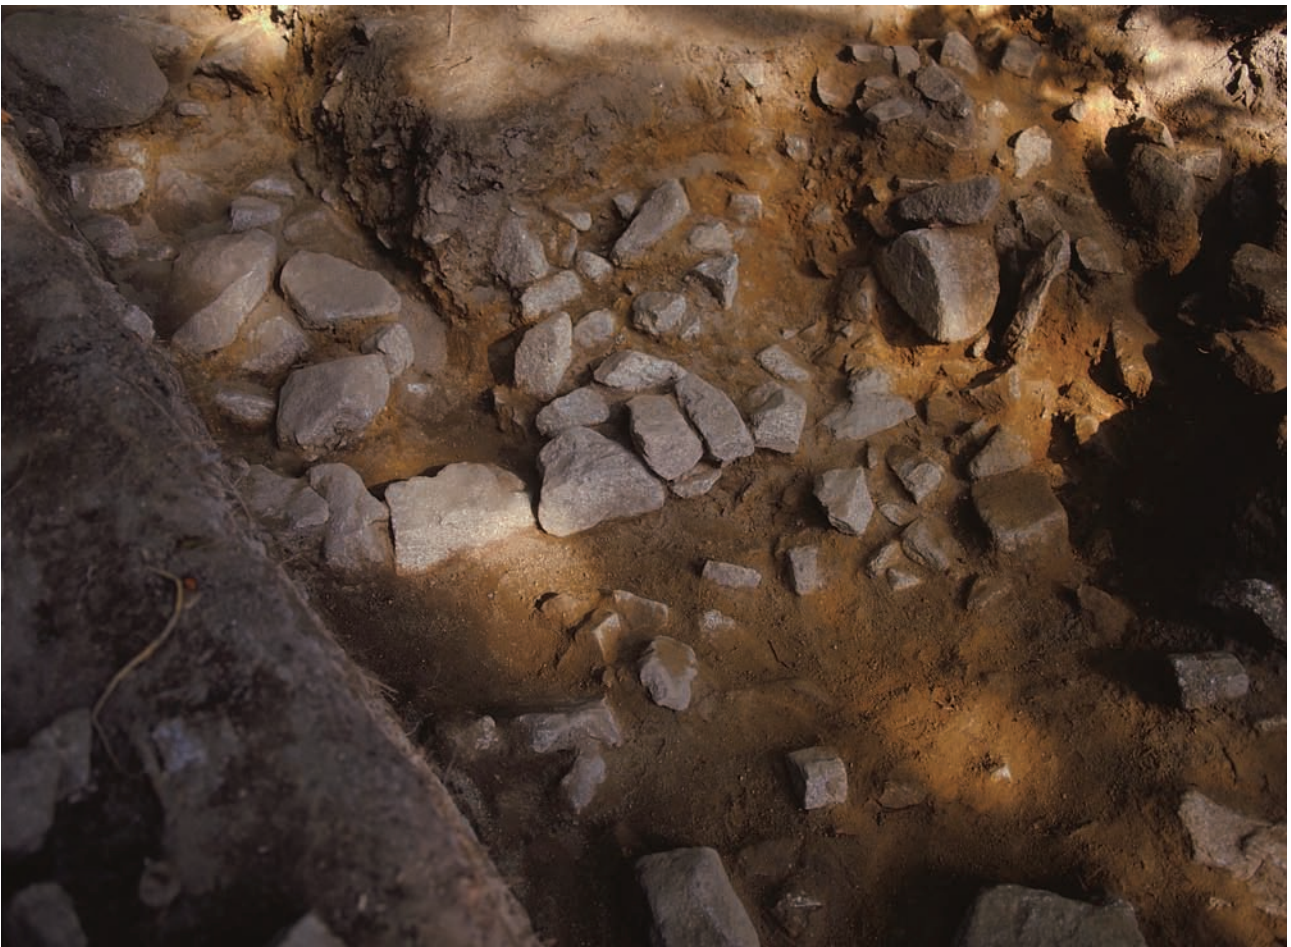
SX030 検出状況（西から）

SX030 検出状況（南西から）

C 区で見られた黒灰色土にトレンチを設定し、現地盤から 0.8m ほど掘り下がった所で確認した石列で、8 個の花崗岩礫が並び、検出長 1.5m、高さ 0.17～0.25m で、1～2 段分が残る。

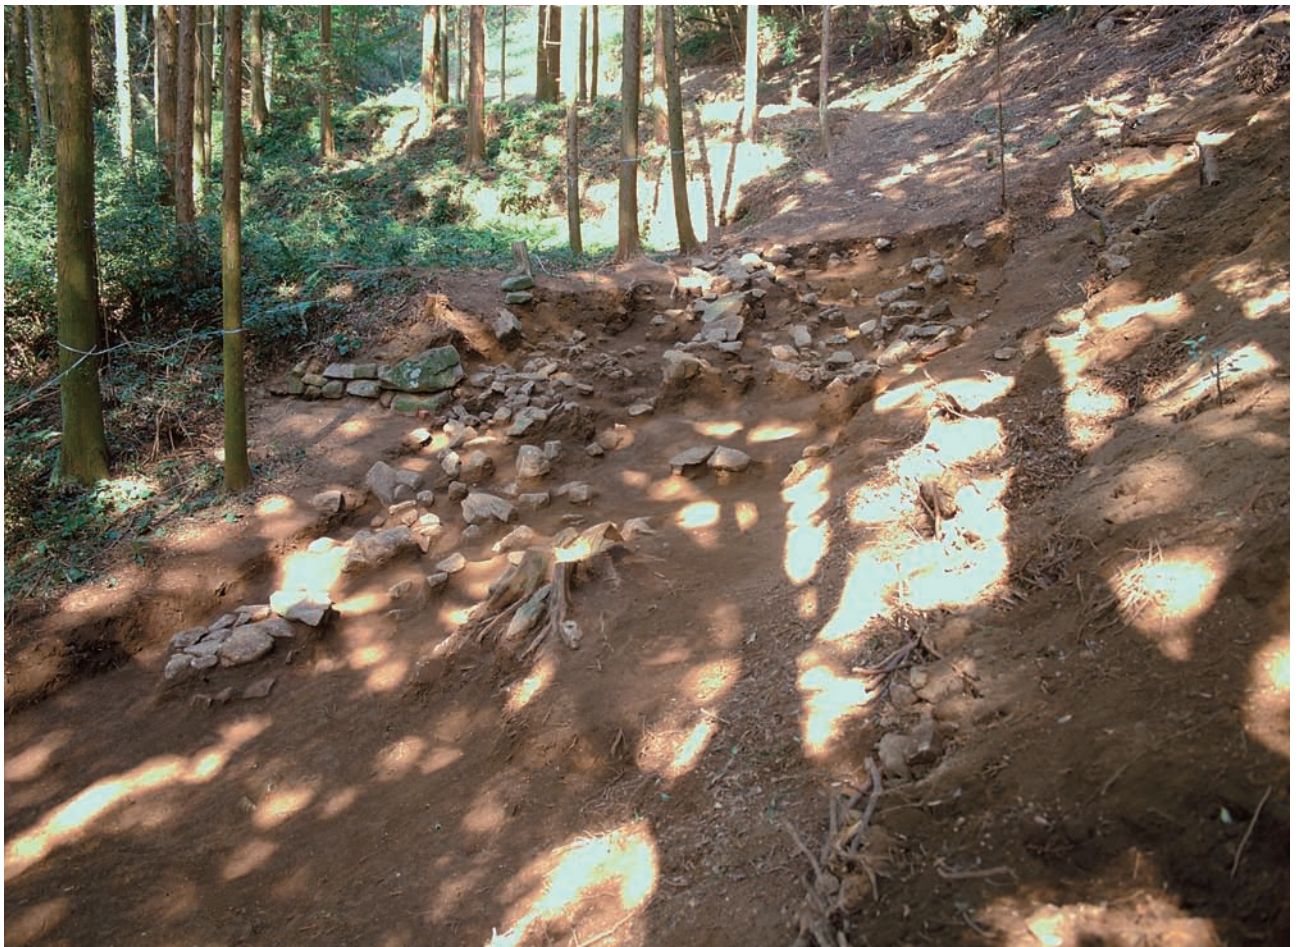
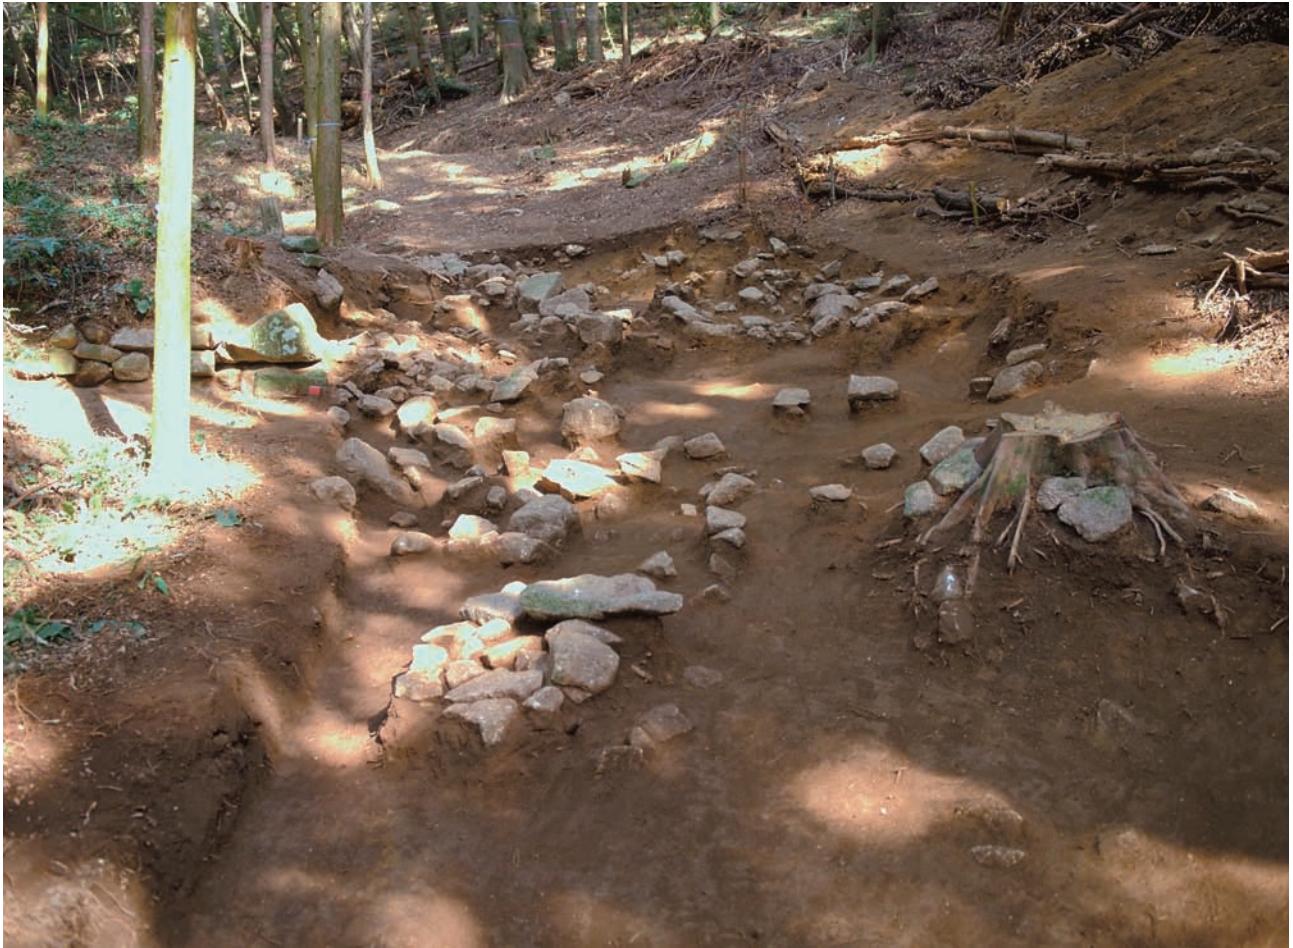
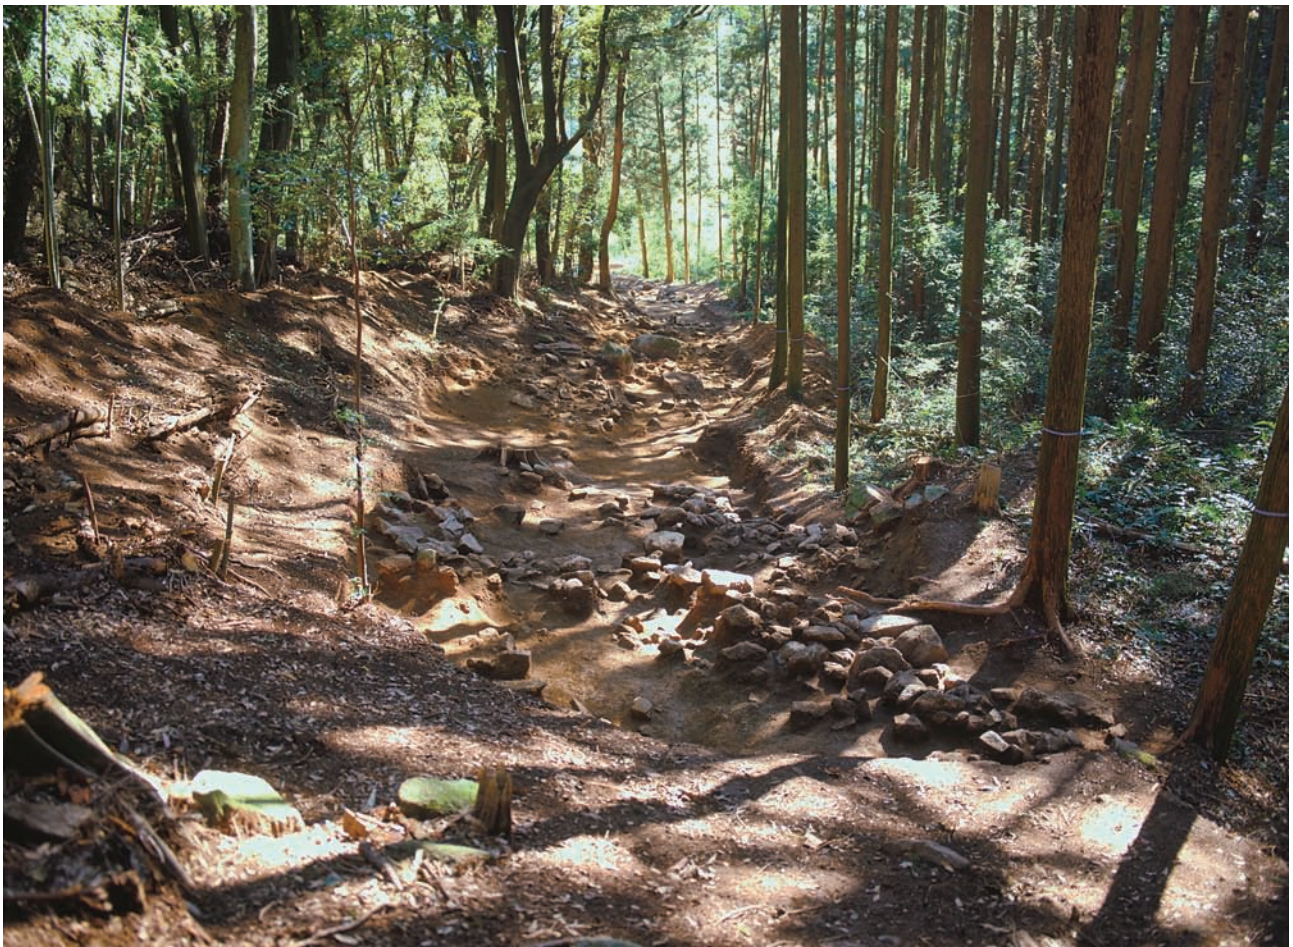
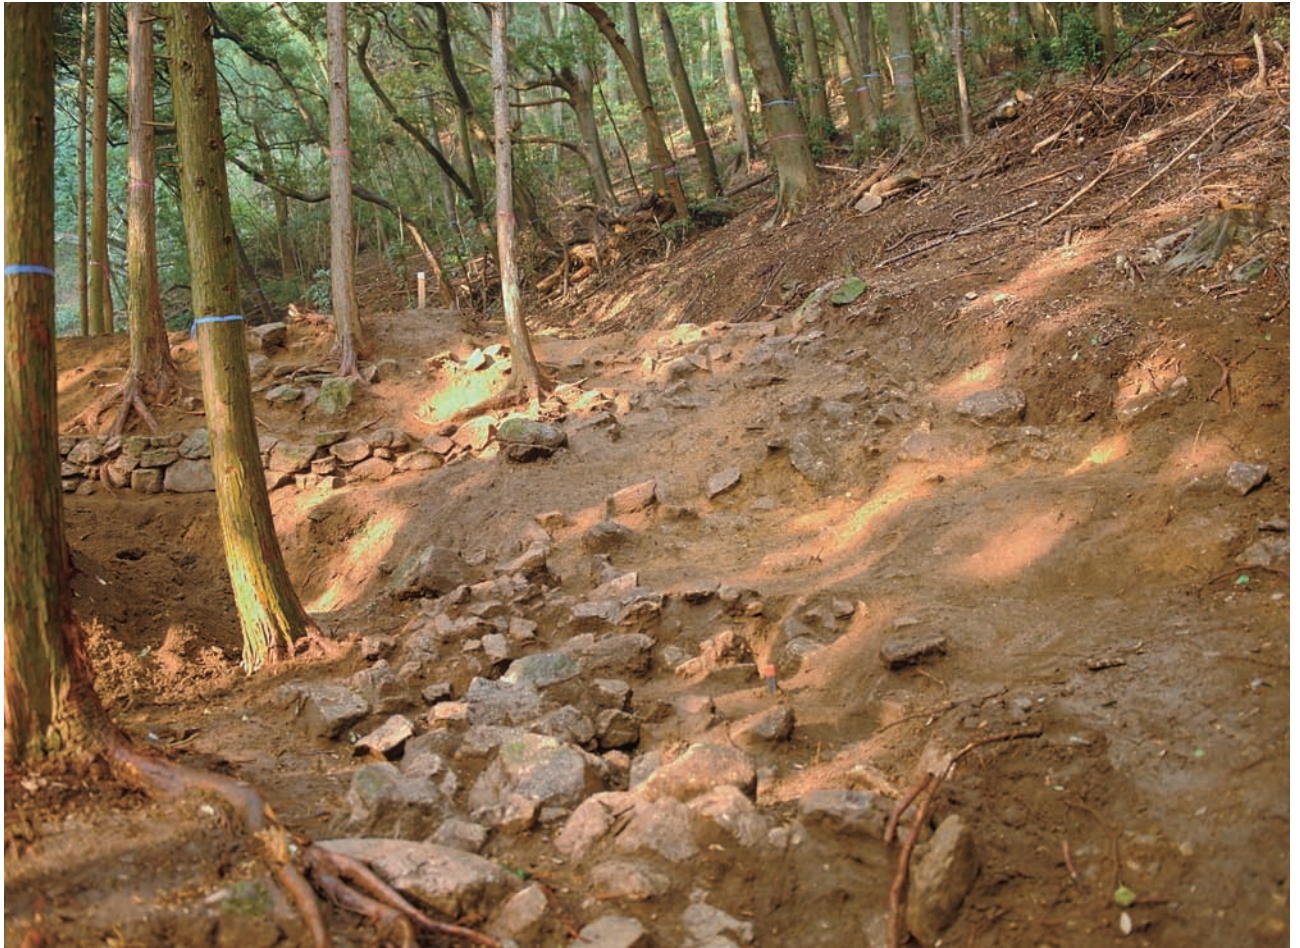
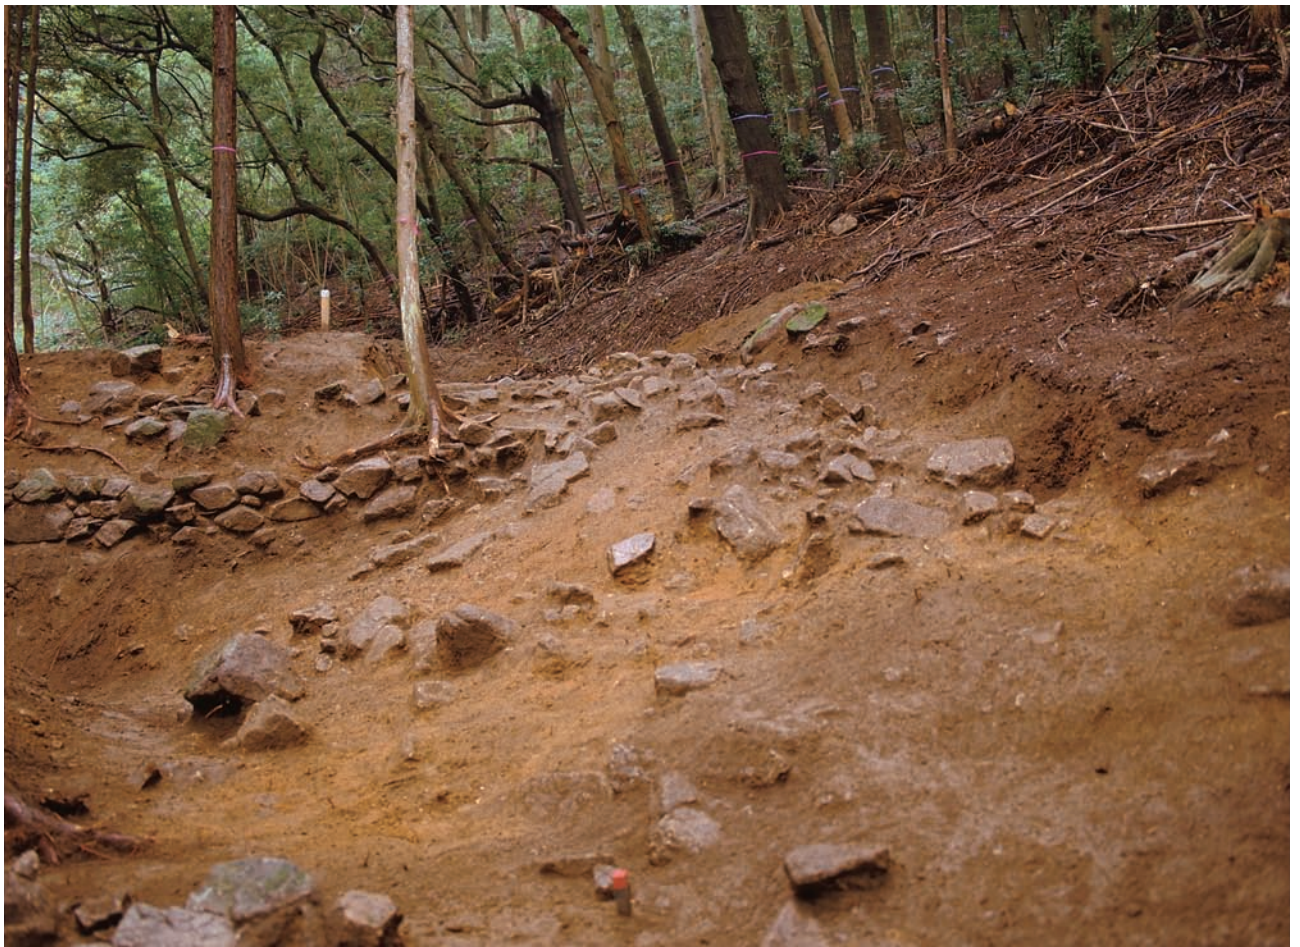
SX015・SF001 検出状況（南東から）

SF001 検出状況（南から）

SF001 検出状況（北から）

SF001 北側検出状況（南から）

SF001 北側盛土除去後状況（南から）
