大 原 遺 跡 1

—大原地区治山ダム建設に伴う調査—

平成20(2008)年

太宰府市教育委員会

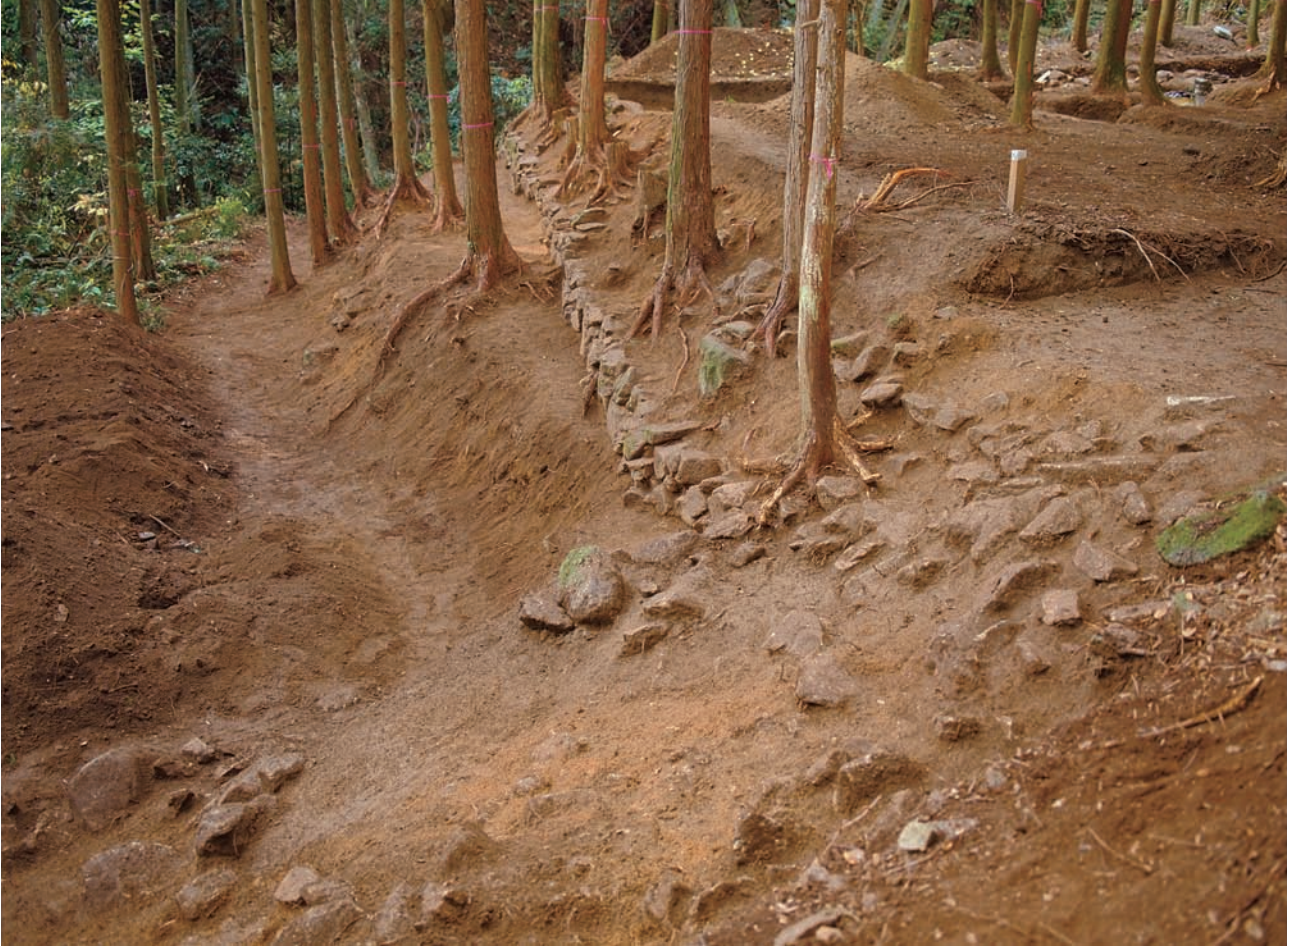
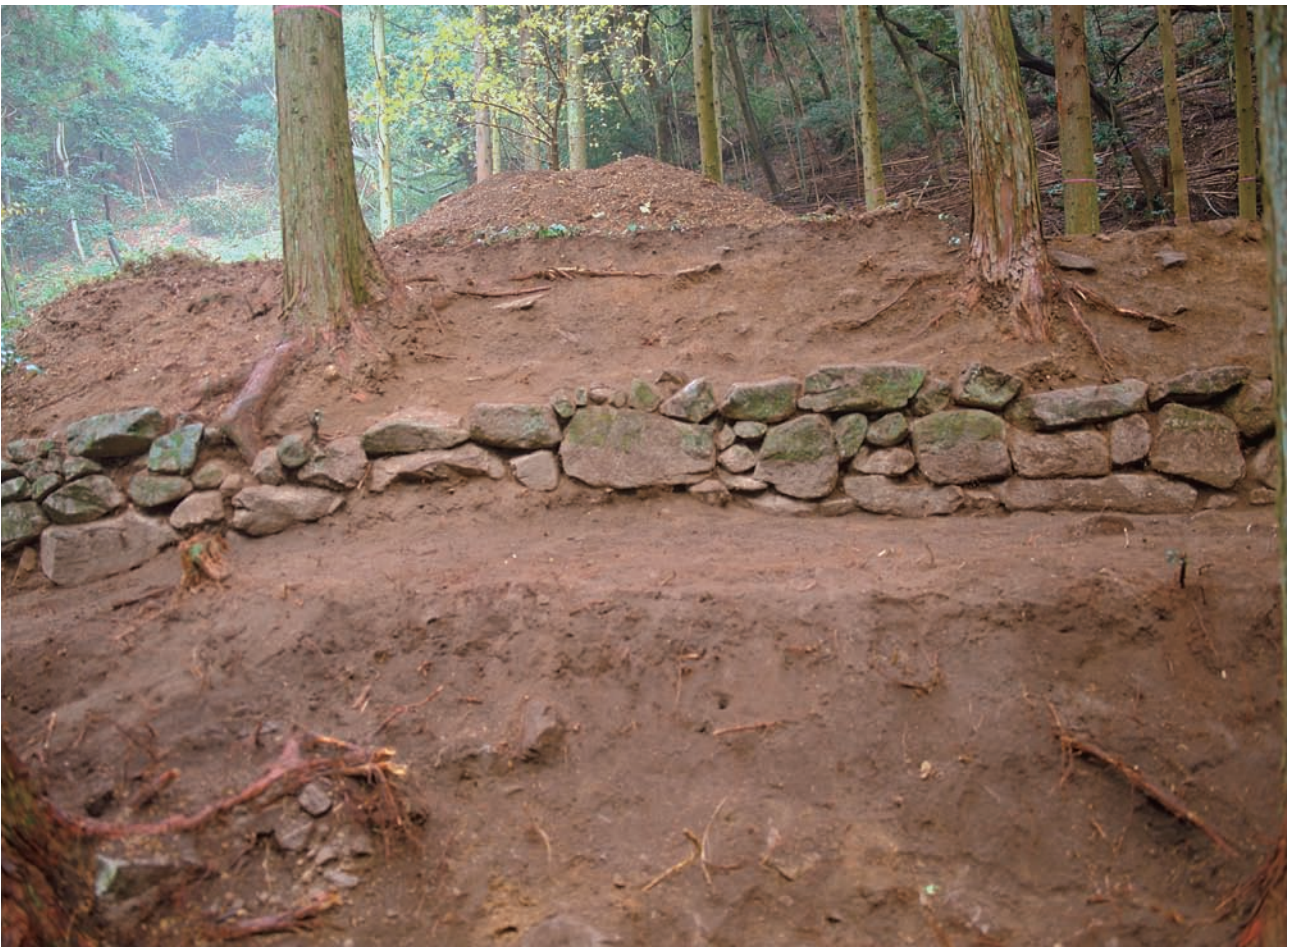
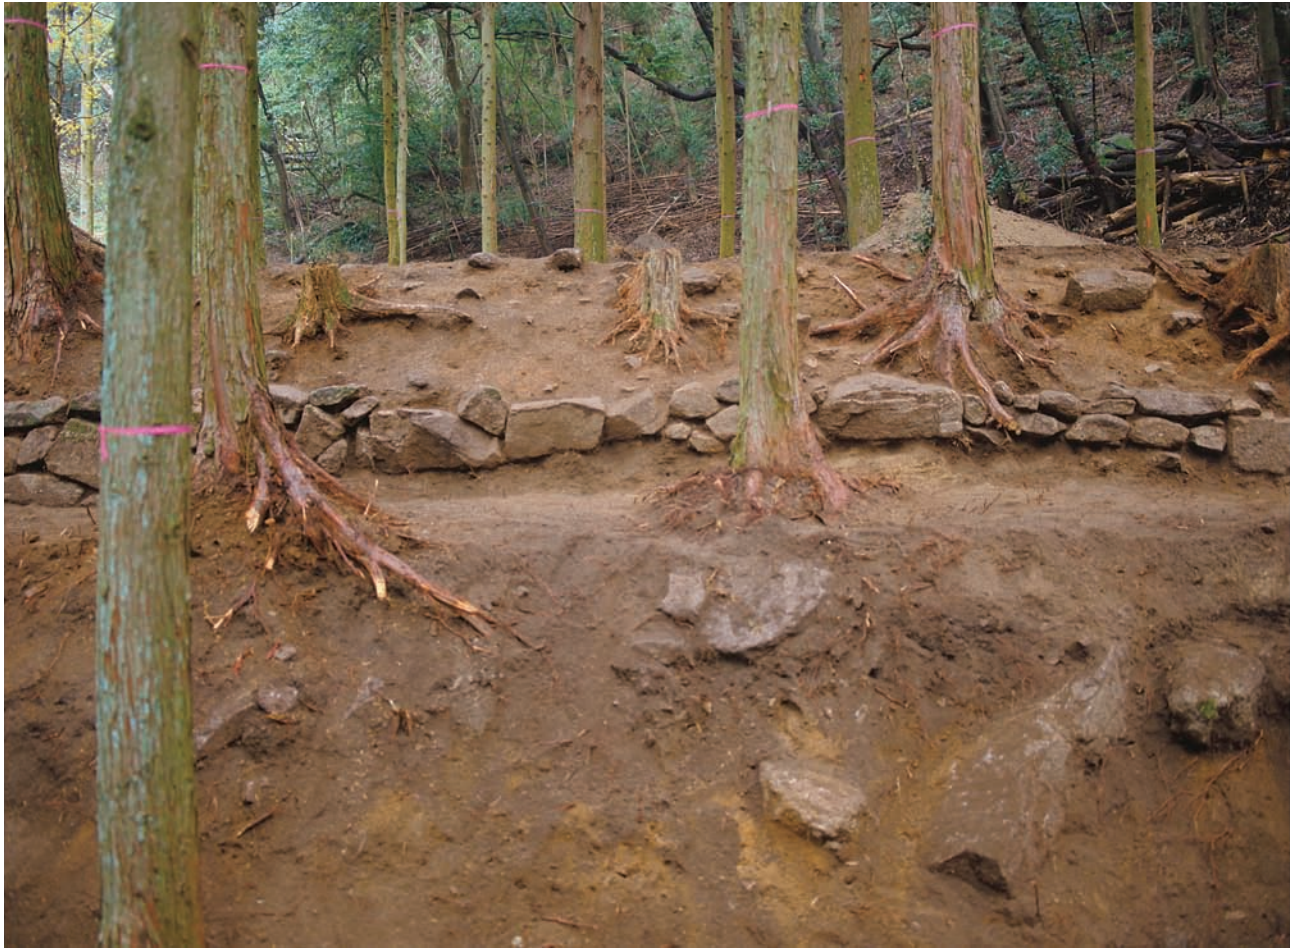
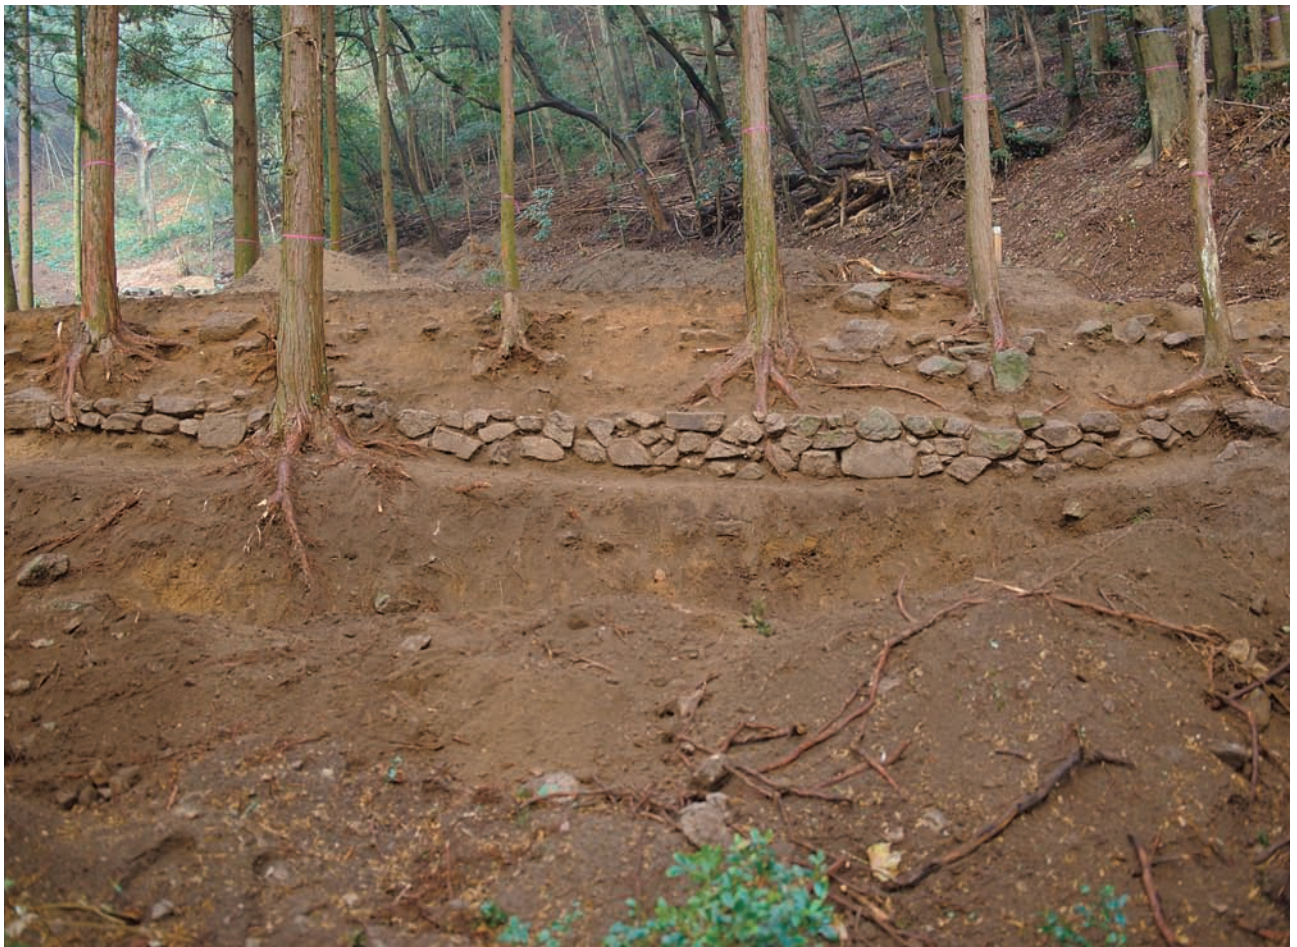
SX025 検出状況（東から）

SX025 西側検出状況（南から）

SX025 中央付近検出状況（南から）

SX025 東側検出状況（南から）

調査前には僅かに石垣が露出していただけで、殆どが土砂に覆われていた。地権者もこれだけ明瞭な石垣が存在したことを知らなかった。西側は川の浸食で消滅している。検出長19.7m、高さ0.3～0.8mで3段前後の礫が積まれている。中央より西側にやや大きな石を積んでいる。石垣の裏側に石は見られるが、積極的に裏込め石は見られない。東側のSF001に近い部分では、石垣上部の法面に礫が多くみられるが、盛り土中に意図的に入れたものかは明確でない。

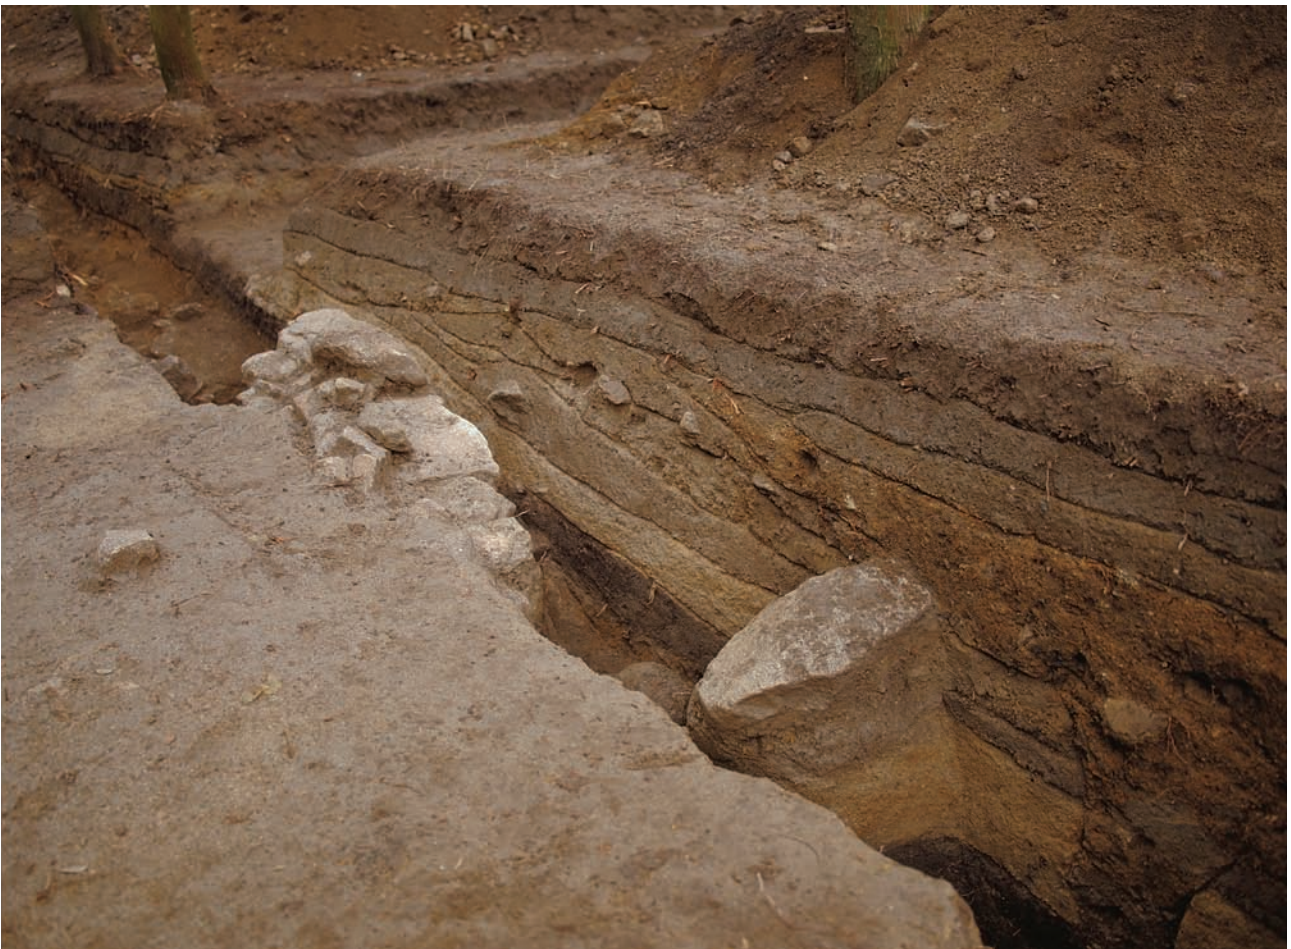
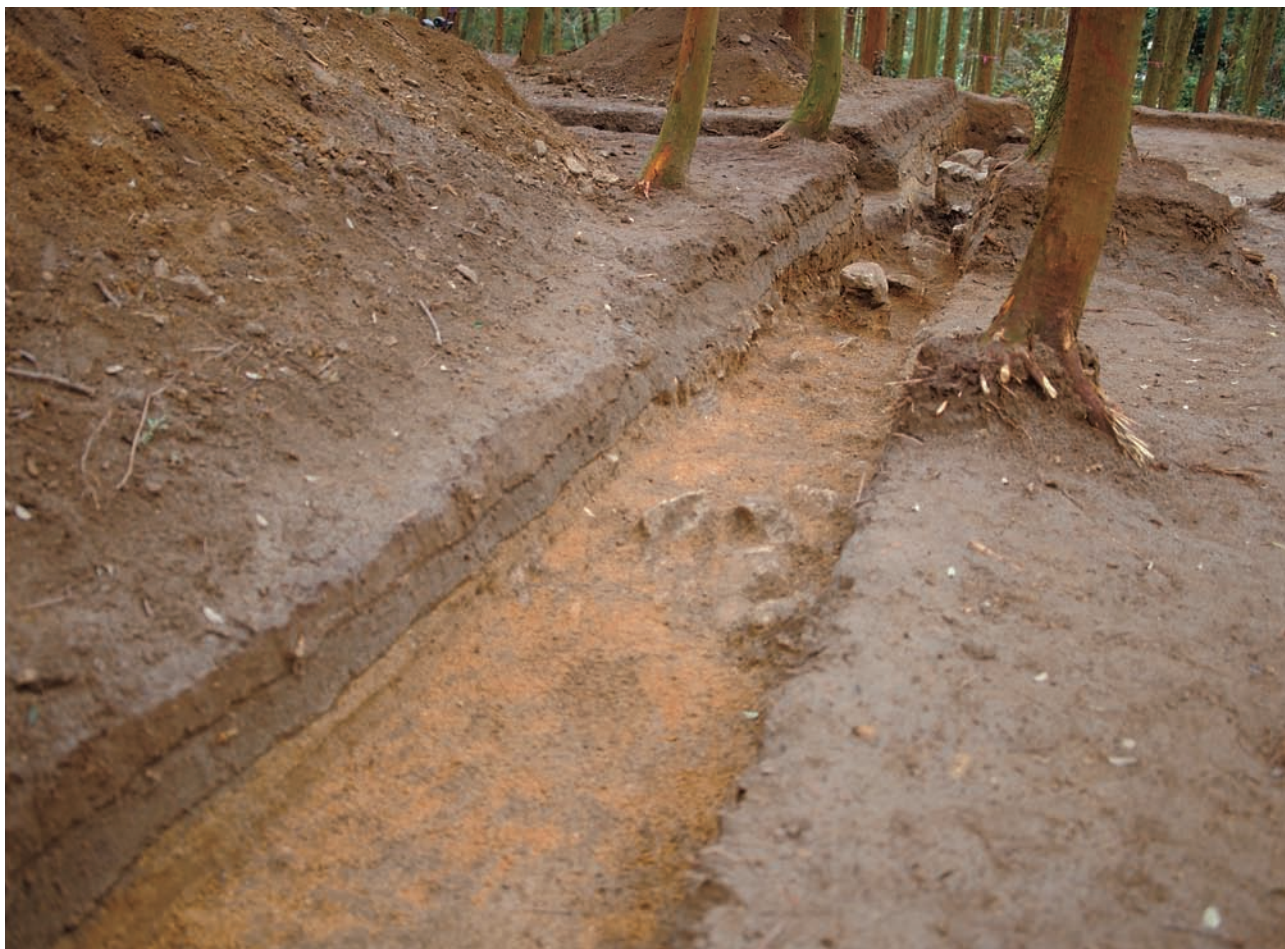
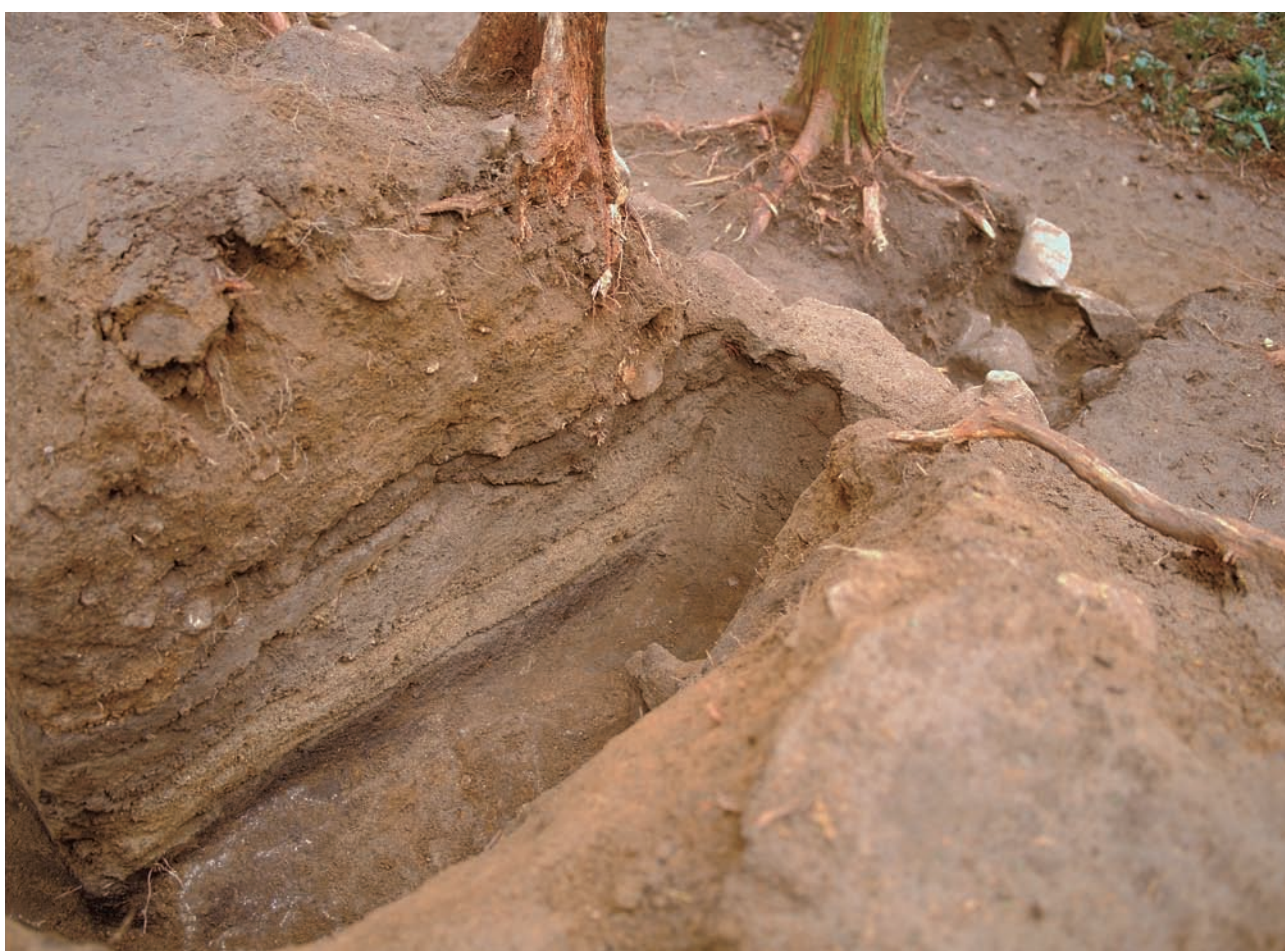
G区南側地盤状況（南西から）

G区北側地盤状況（北西から）

G区南側法面・SX025裏側地盤状況（南西から）

この平坦地は戦後すぐまで水田で、その後イチョウを植えていたが、強剪定で高くならなかったため、杉を植林し現在に至っているという。地盤状況を見ると、表土の茶灰色土の下に0.15m程の厚みで暗灰色土があり、その直下に黄褐色土で礫を多く含んでいる。暗灰色土はG区が水田だった頃の耕作土とみられる。北側では暗灰色土直下だった黄褐色土が、G区中盤付近から南に向かって傾斜していく。南半分には黄褐色土上に黒灰色土が覆い、段造成される直前の表土と推測される。黒灰色土はF区の表土であり、E区でカットされていて、造成前が南に向かう緩斜面であったことを物語っている。当初緩斜面だった南半分は、黒灰色土上にSX025の石垣を築き、最大1.5mほど黄茶色土などの盛土を行い、G区の平坦面を造り出している。

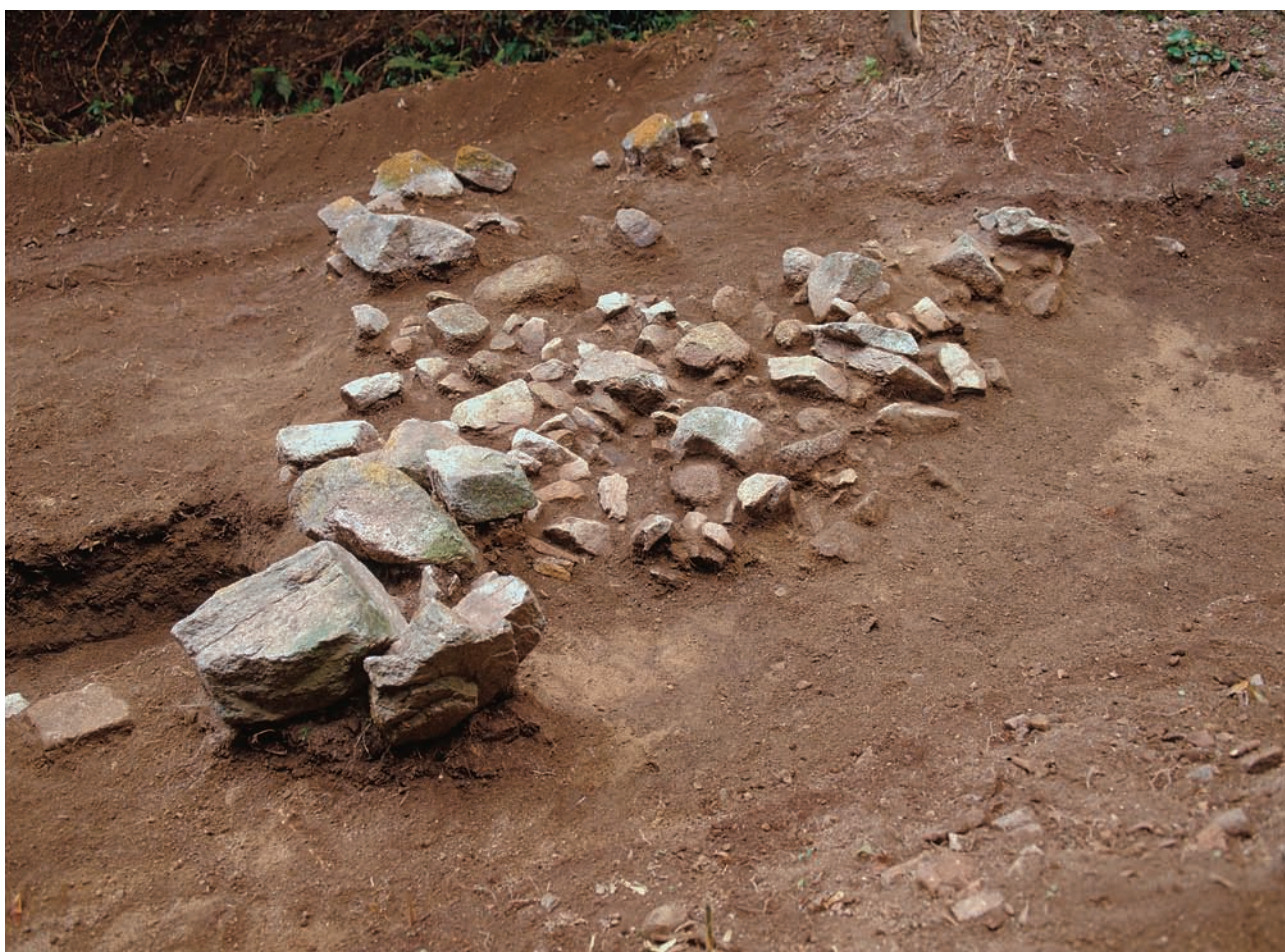
SX035 検出状況（南東から）

この谷に造られた段造成の中で最も奥に位置する。調査前から殆ど露出していた。集石範囲は東西4.2m、南北3.2mで、大きさ0.1m～0.6m前後の花崗岩礫が広がっている。I区の土層堆積状況からみると、最上面の暗灰色砂質土に含まれ、露出している状況である。
