# 宝満山遺跡群 6

—第31・32・33・34・35・36・37・38・39・40次調査—

平成22(2010)年

太宰府市教育委員会

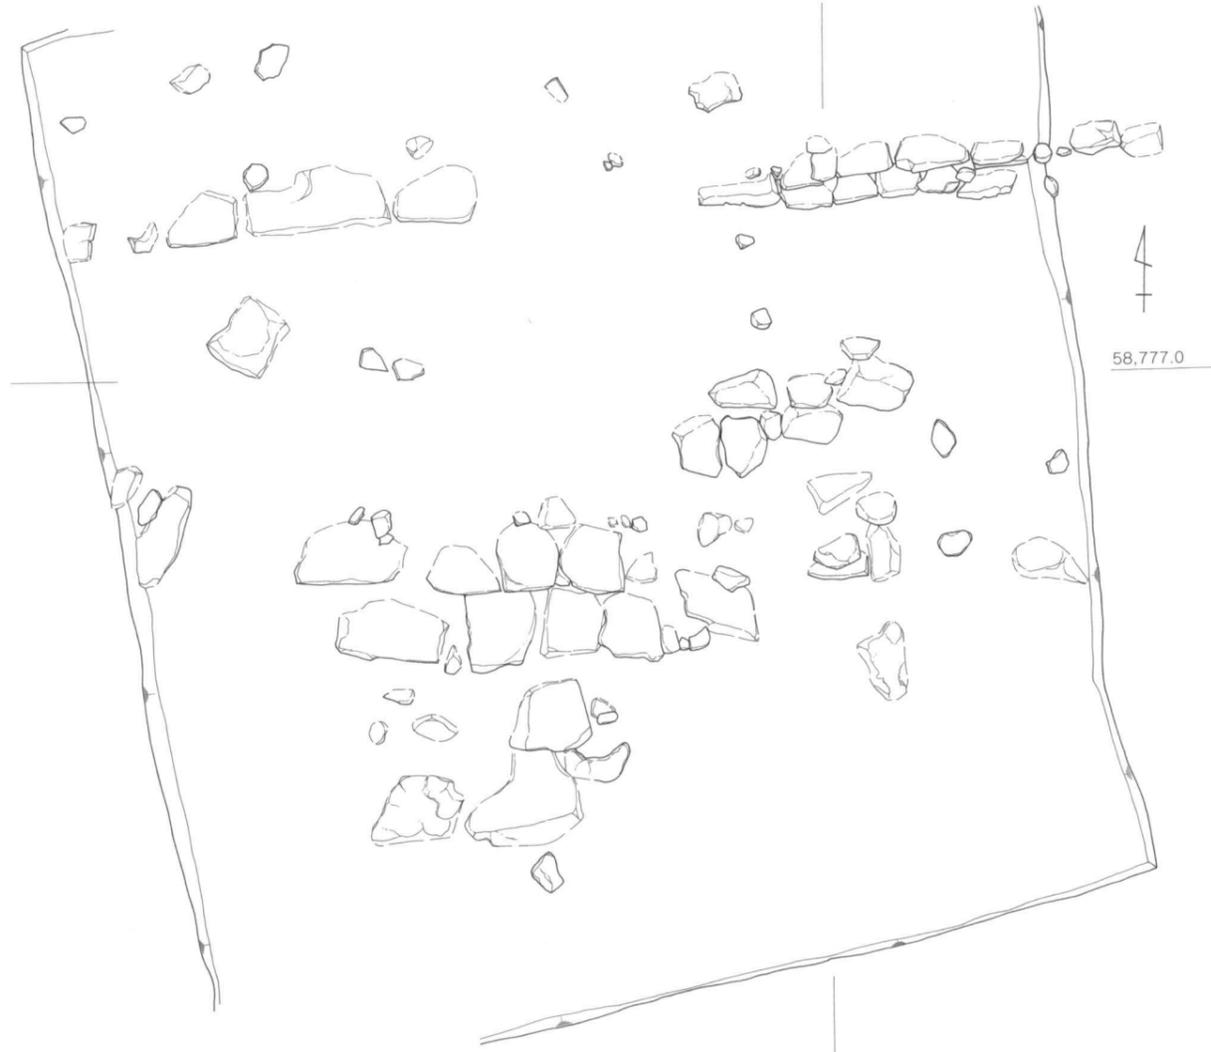
fig. 30 34SX002・003 遺構実測図 (1/40)

34SX003 (fig. 30・31, pla. 32・33) 人頭大ないしそれ以下の大きさの花崗岩礫を用いたもので、基壇の南側にある東西石列である。石材の欠落があり両端の角の作りは明確にできなかった。その長さは西辺

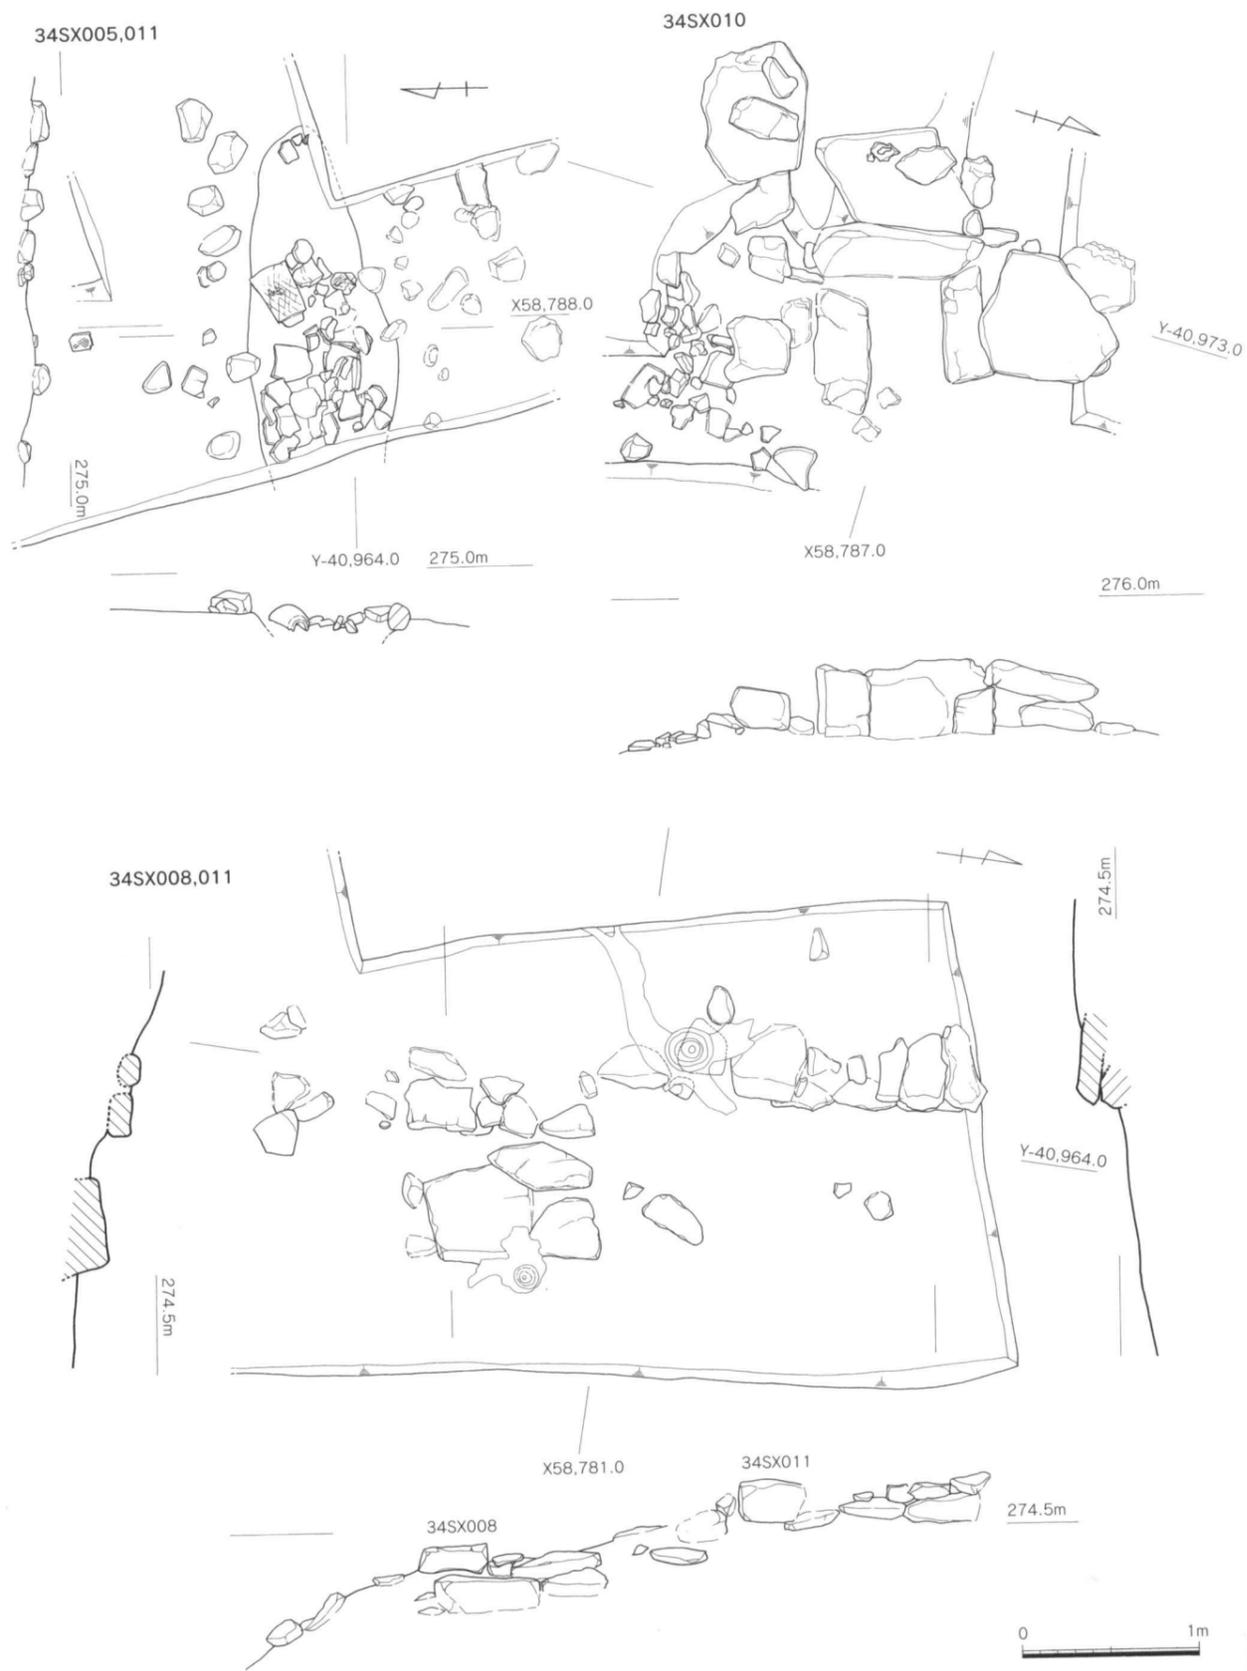
fig. 32 34SX005・008・010・011 遺構実測図 (1/40)

**34SX010** (fig. 32, pla. 39・40) 礎石建物 SB001 の中央付近に板状の花崗岩がコ字に組まれた遺構。昭和 50 年代半ば頃までこの上にもう一枚板状の石が置かれ妙見を祭る

祠が置かれていた。現在はここから約 120m 北の南谷池の北側の路傍に移設されている。かつてここのご神体として祭られていた石には蓮華座のうえに「寶塔」と文字が線刻されていたといわれている。また、宝満山における修験道の入峰の際の行場としても使用されていた。

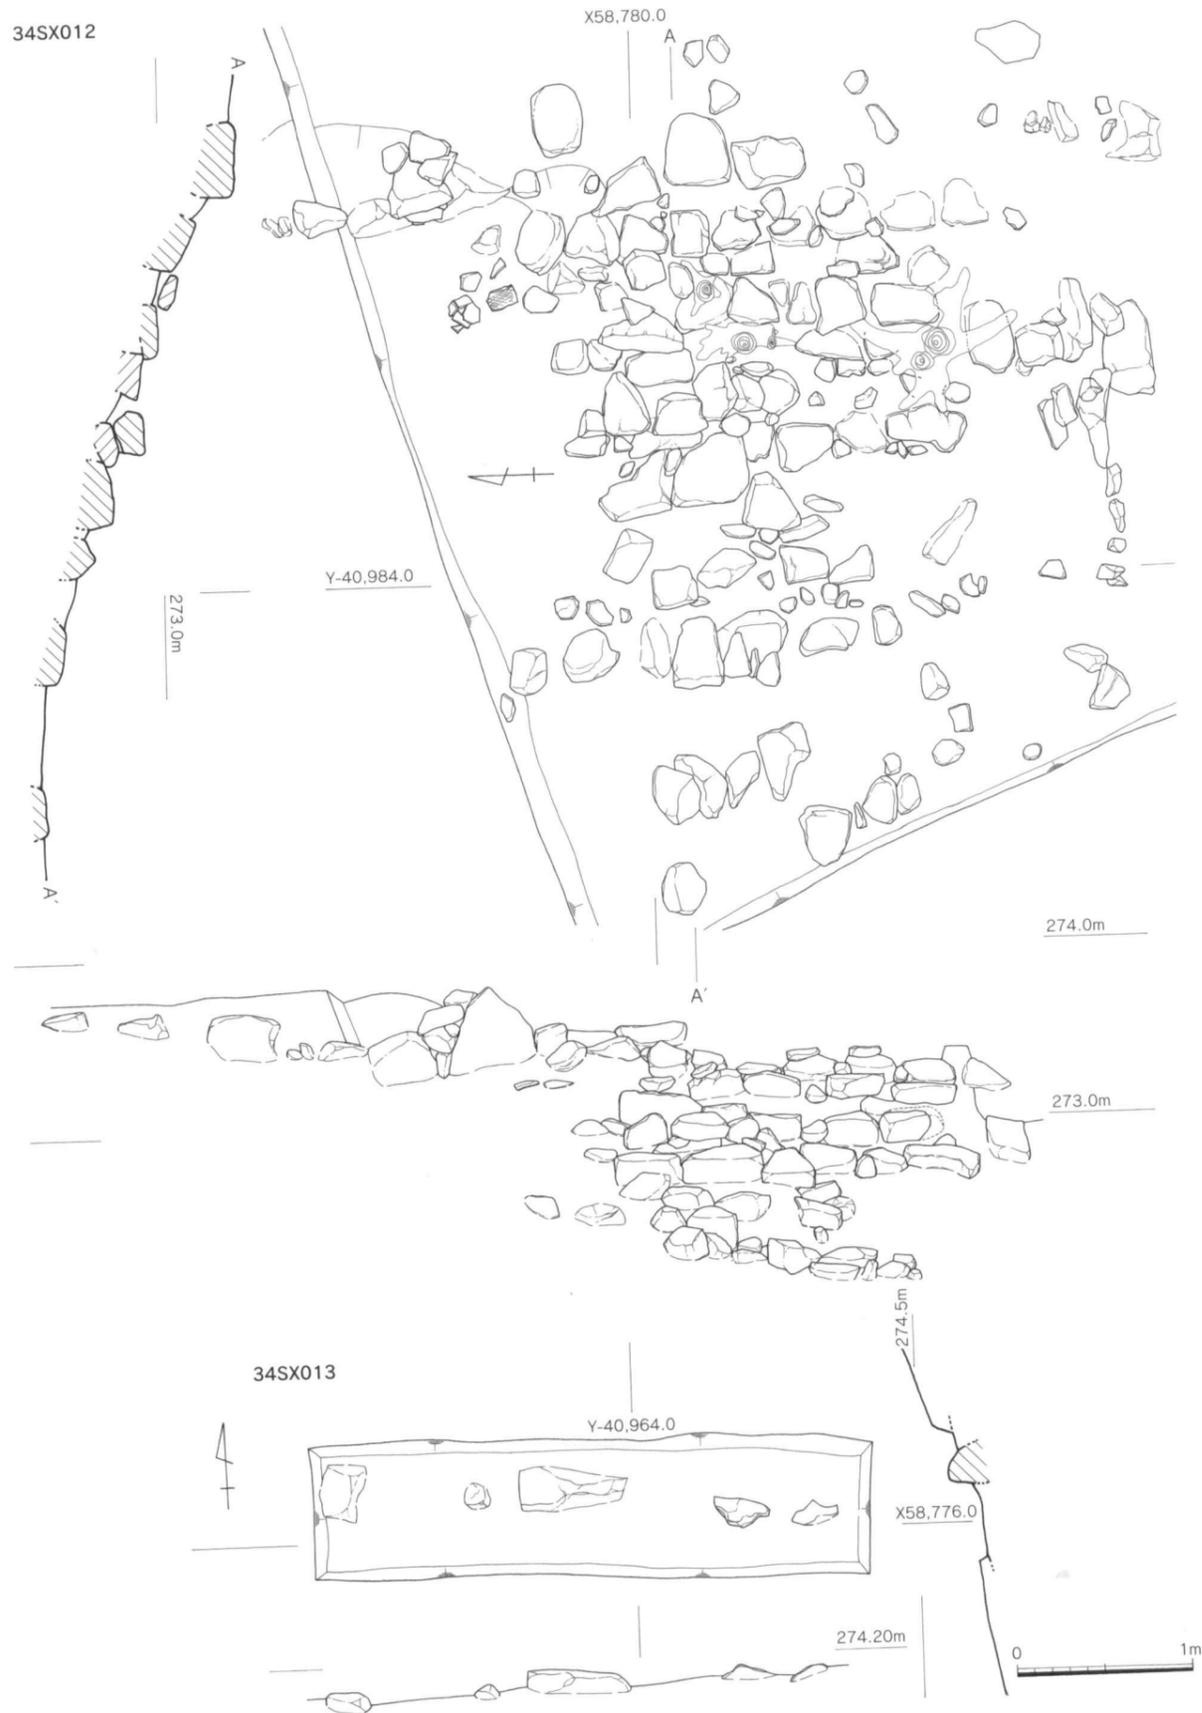
fig. 34 34SX012・013 遺構実測図 (1/40)

34SX012 (fig. 34, pla. 41～44) 礎石建物 SB001 の南東側、基壇の南西角で検出された花崗岩礫の集積遺構と思われたが、浮いた石を丹念に除去したところ 11 段ほどの構成による階段状遺構と考えられるようになった。

**34SX013** (fig. 34, pla. 45) 8 トレンチで検出された東西方向の粗雑な石列で、SX002 内の列に連なる可能性がある。南辺石列 SX003 とは水平距離で 2.5m 南の低い位置にある。

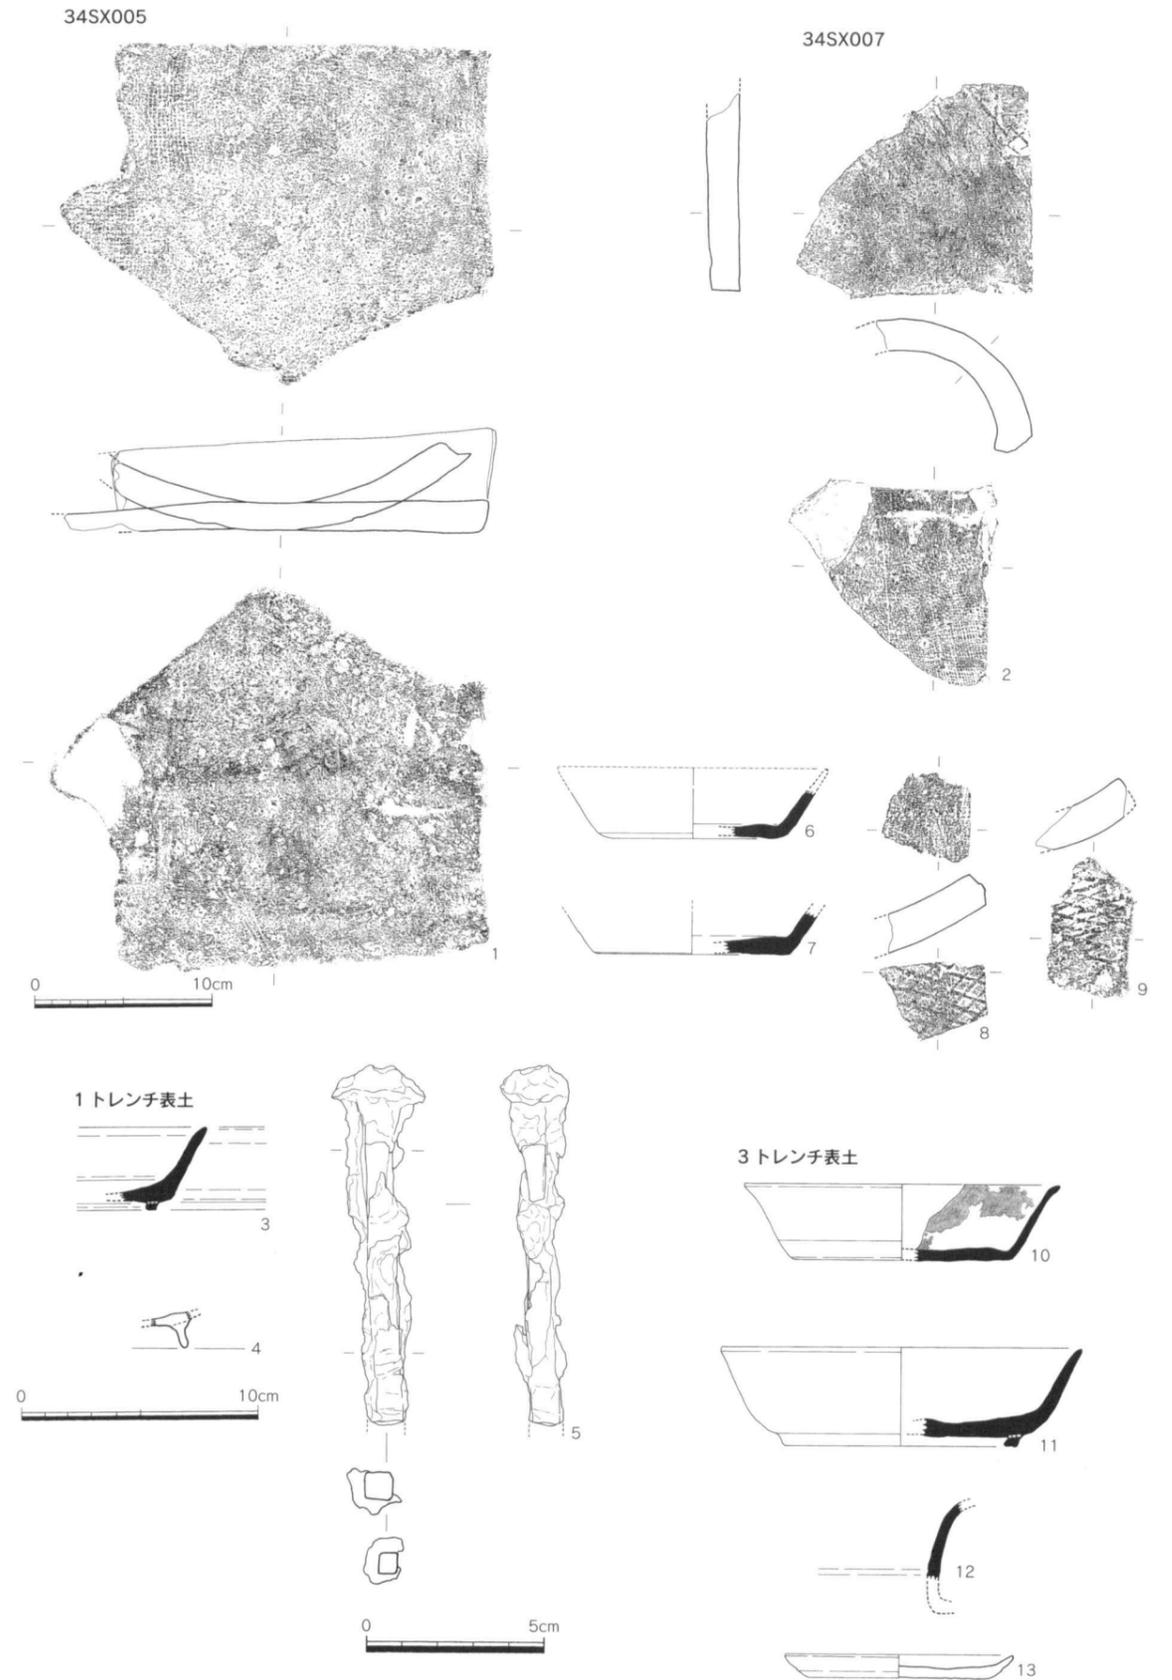
fig. 36 34SX005・007、1・3 トレンチ表土出土遺物実測図 (1/2、1/3、1/4)

##### 34SX007 出土遺物 (fig. 36, pla. 55・56)

##### 1 トレンチ表土出土遺物 (fig. 36, pla. 55・56)

##### 3 トレンチ表土出土遺物 (fig. 36・37, pla. 57～62・90・91)

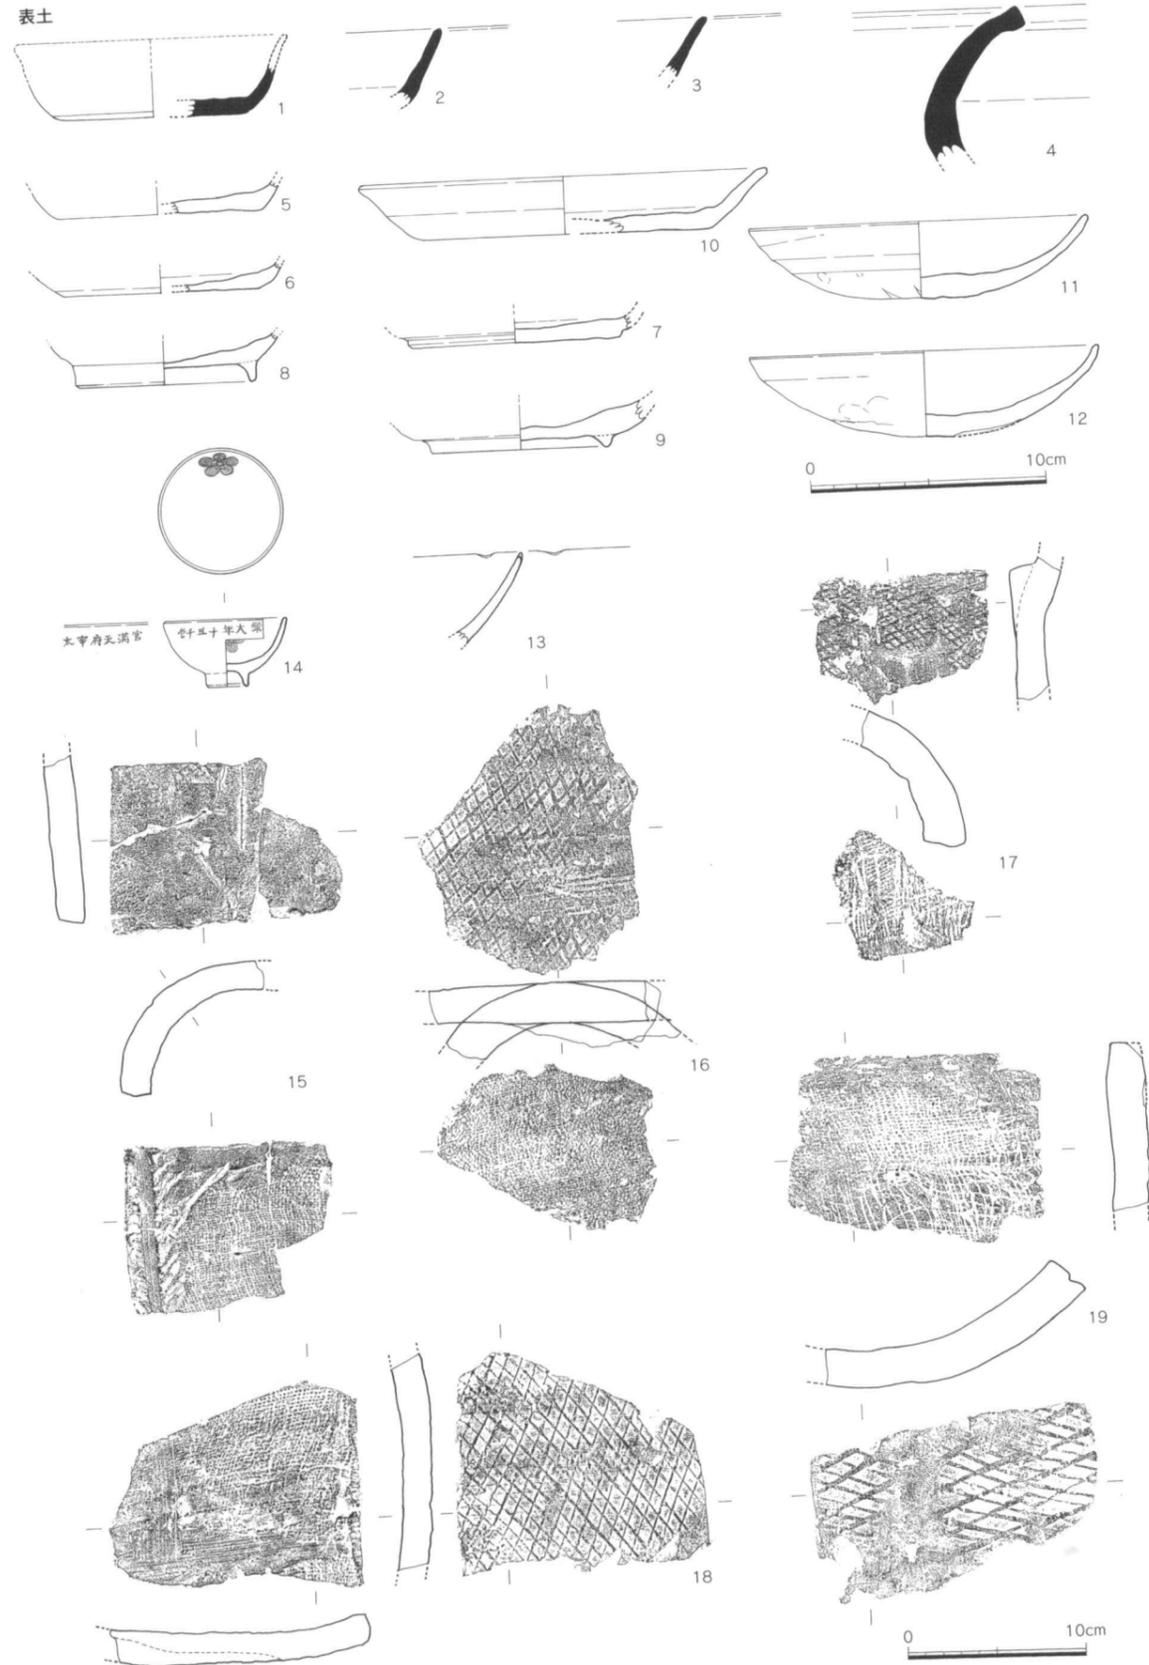
fig. 39 第34次表土出土遺物実測図その1(1/3、1/4)

表土出土遺物 (fig. 39 ~ 41, pla. 71 ~ 85・90 ~ 98)

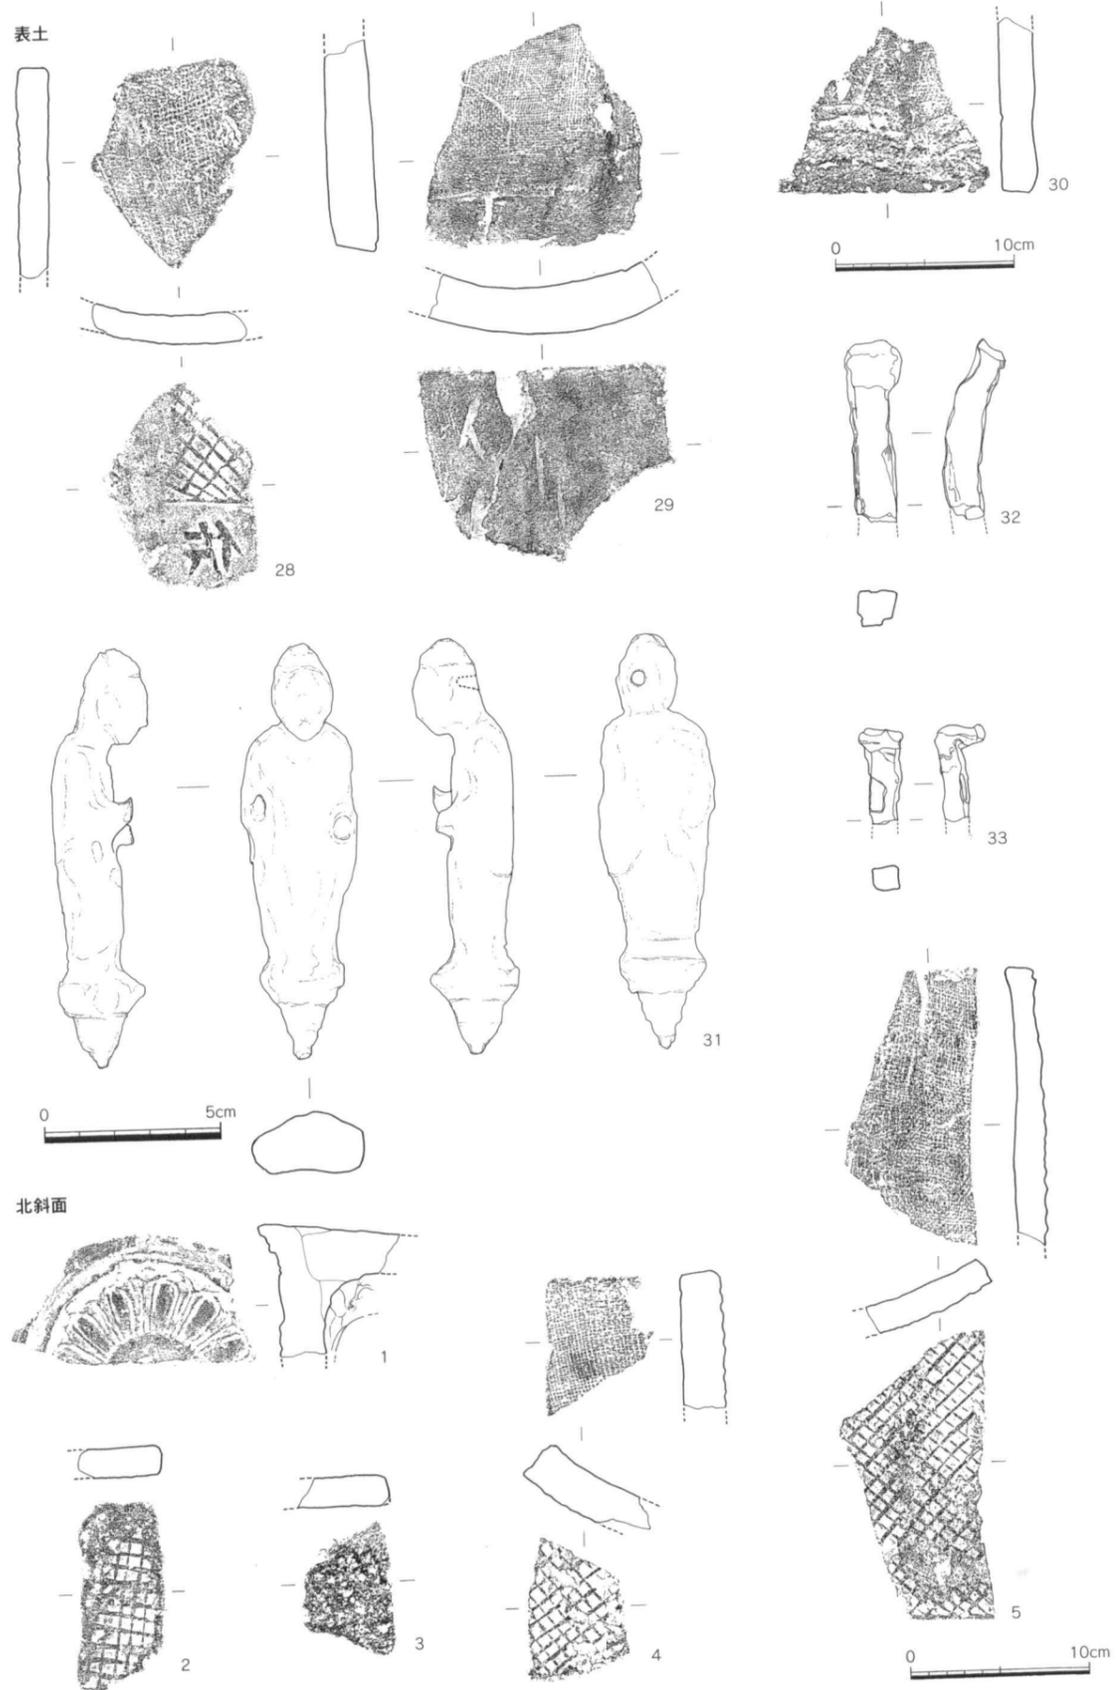
fig. 41 第34次表土、北斜面出土遺物実測図 (1/2、1/4)

#### 北斜面出土遺物 (fig. 41, pla. 86・87)

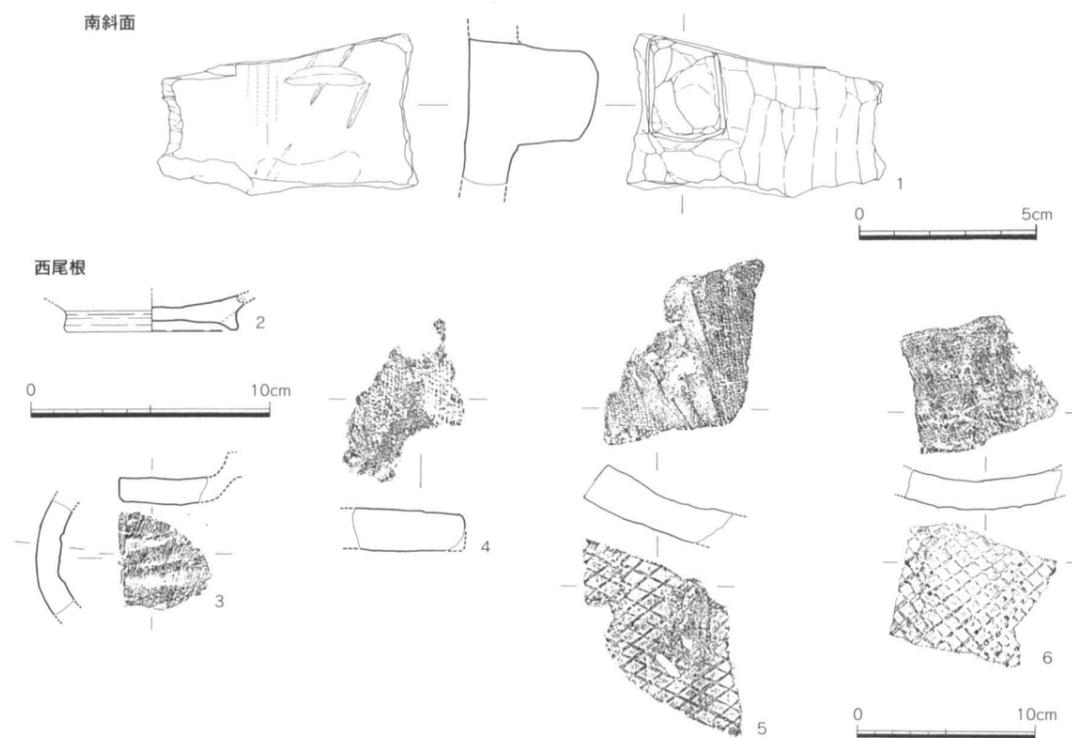
fig. 42 第34次南斜面、西尾根出土遺物実測図 (1/2、1/3、1/4)

#### 南斜面出土遺物 (fig. 42, pla. 88・89)

#### 西尾根出土遺物 (fig. 42, pla. 88・89)

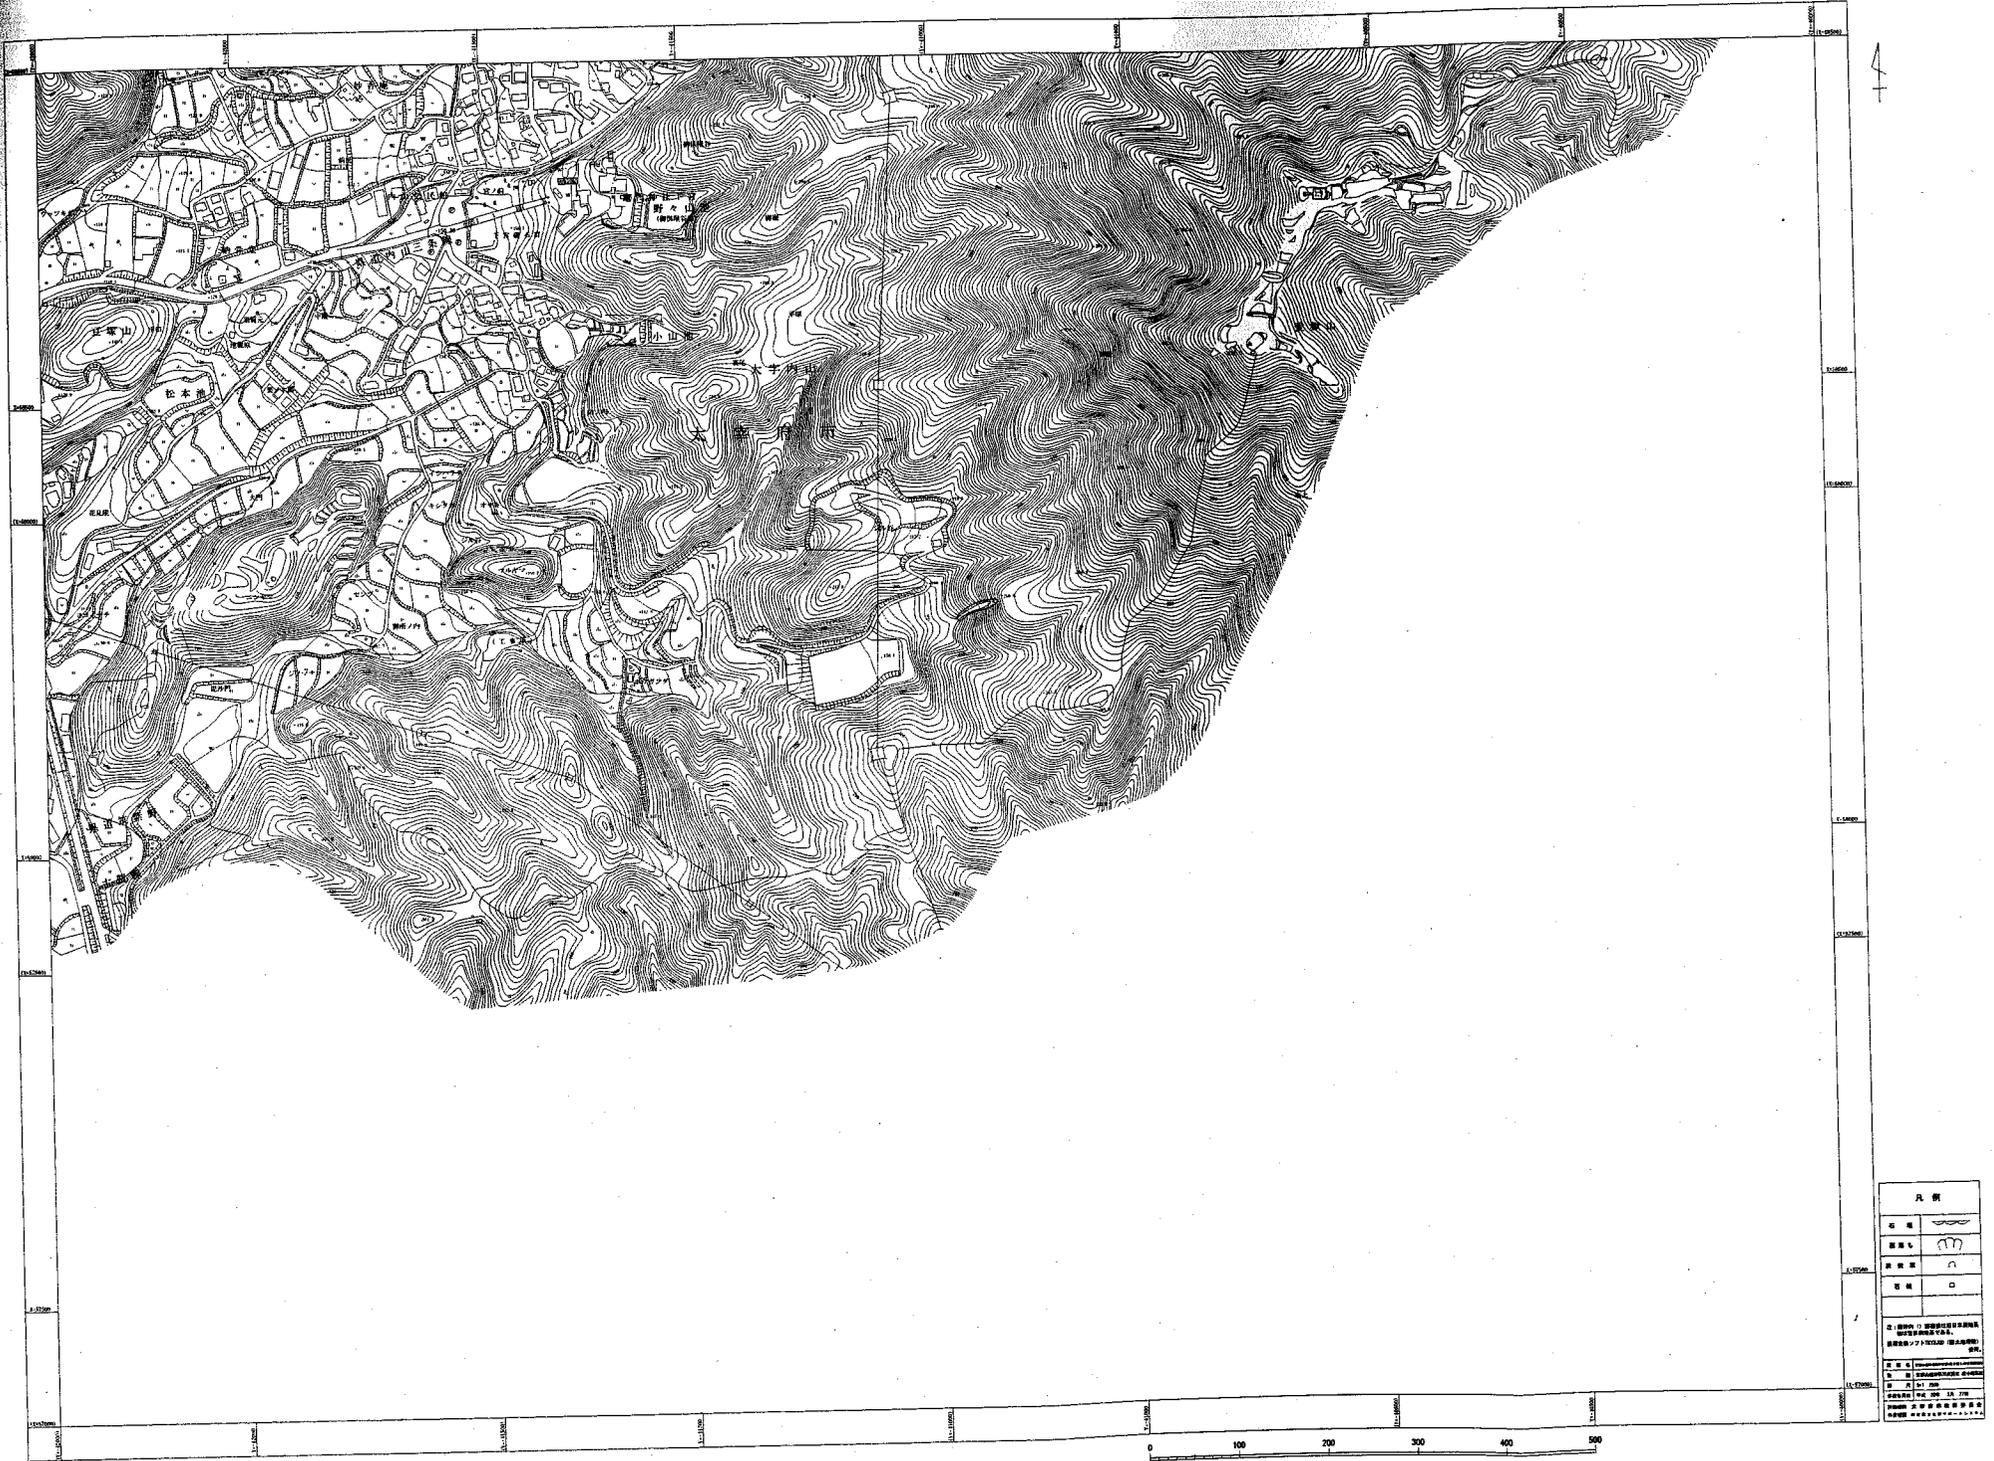
fig. 44 第35次調査基本図5遺構分布図 (1/6000)

基本図No. 5については、内山地区の南側に広がる西に傾斜する緩斜面があり、現在は耕作地となっているが、この個所は本報告の39次に見られるように、谷の底まで平安後期以降の生活域として機能していた場所である。小山池西側や山ノ内などの山裾ぎりぎりまで人為的な段造成群が存在することが明らかになった。

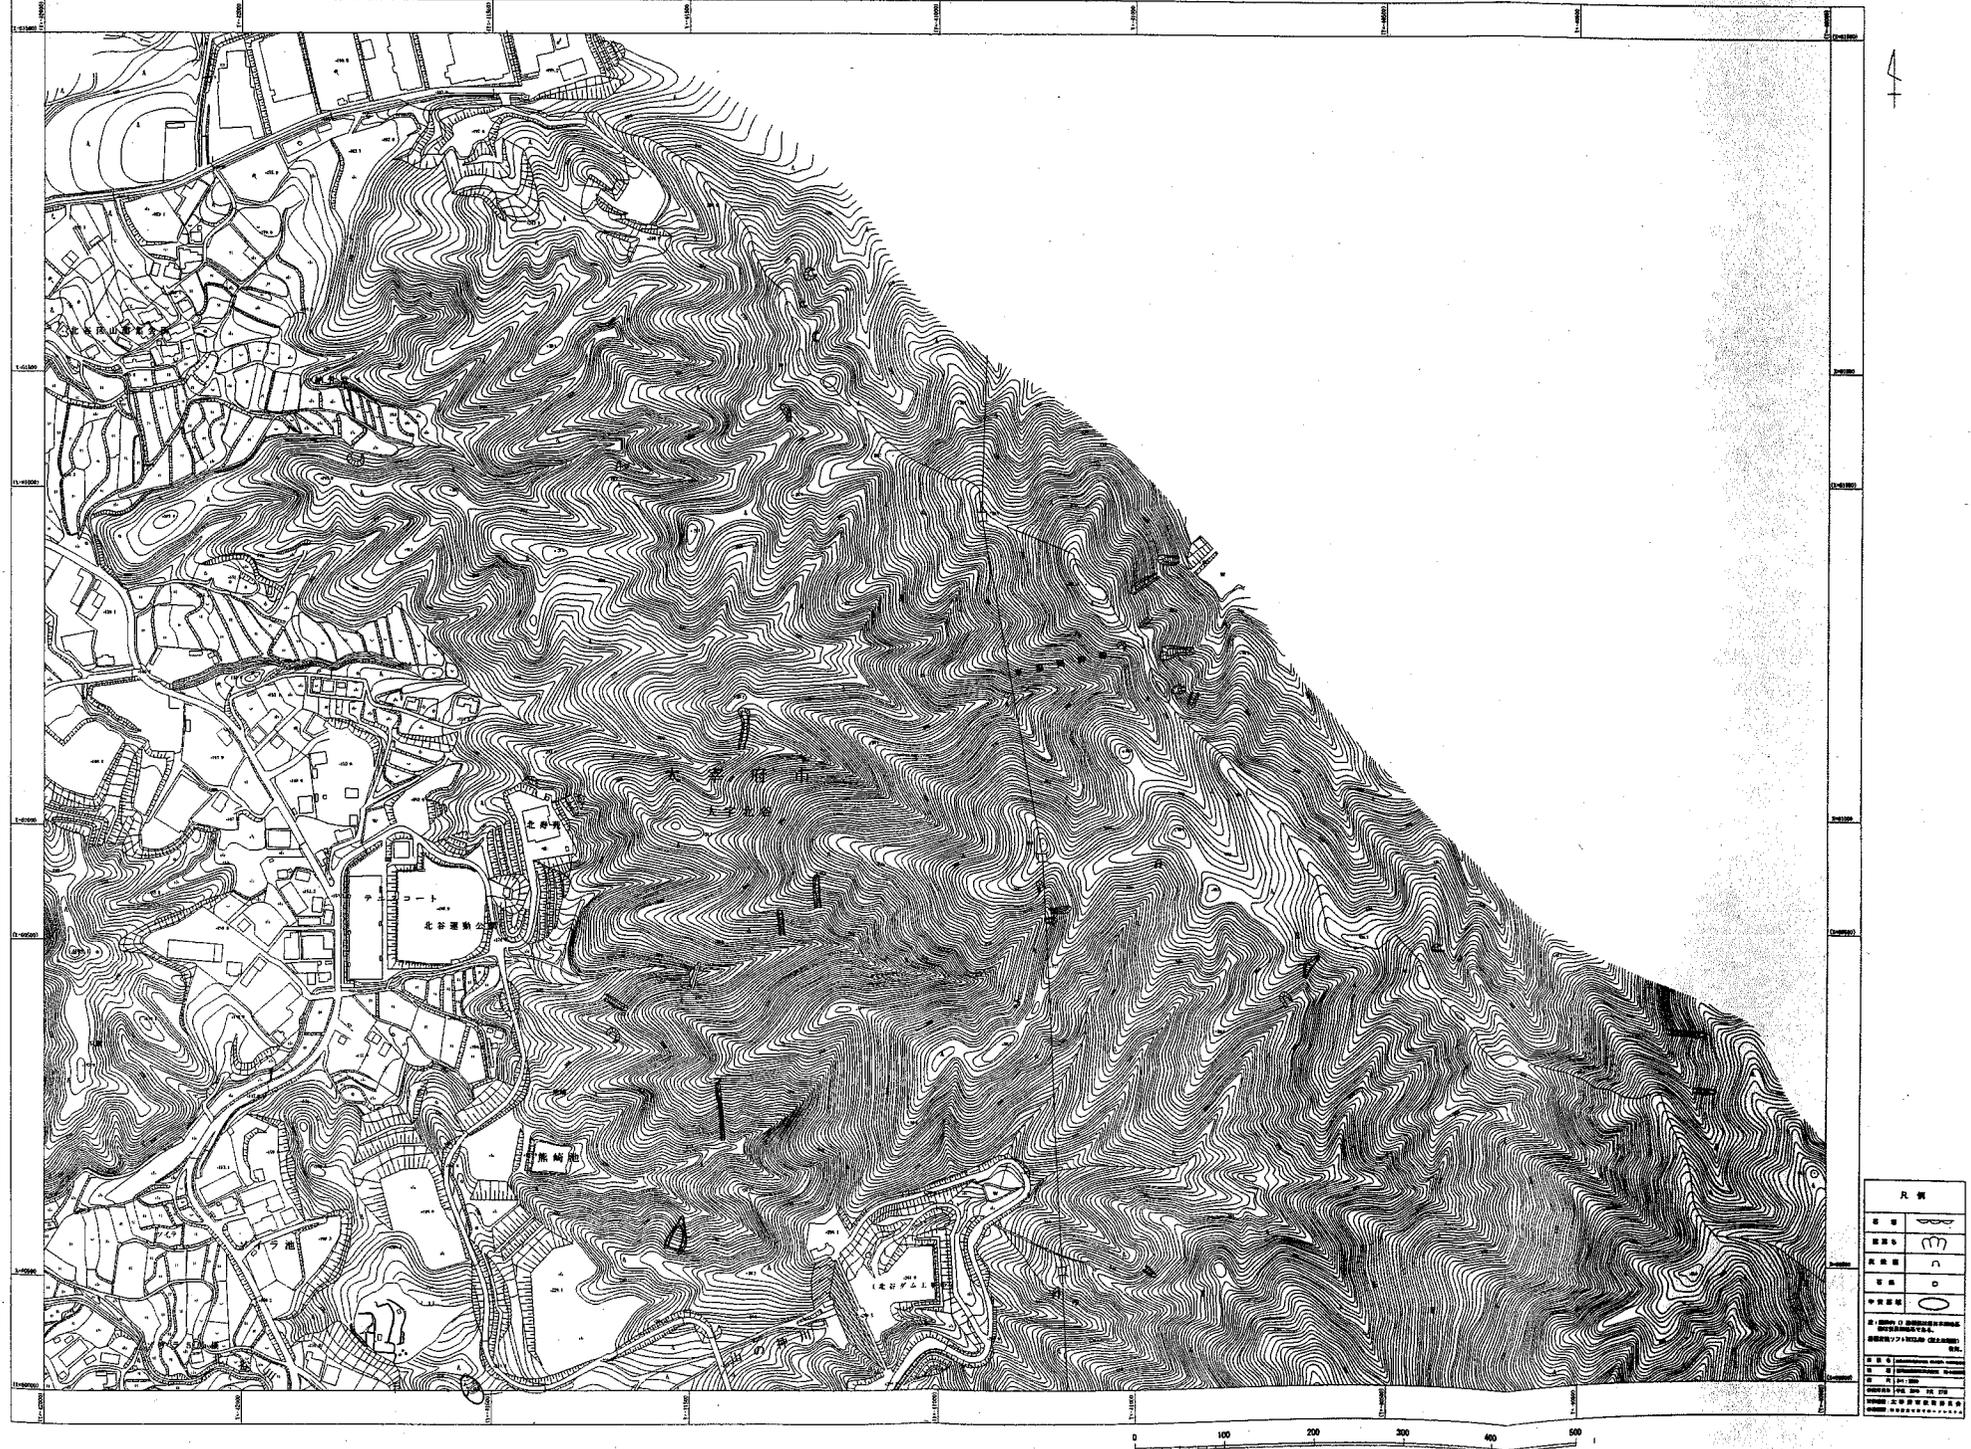
fig. 45 第35次調査基本図3遺構分布図(1/6000)

基本図No. 3については、B-4区以北には地形的には緩やかな斜面や、見晴らしのある一定の尾根などはあるものの、顕著な遺構を発見することができなかった。B-4区は北谷地区の中心的な初期の墳墓群と考えられ、なんらかの保護が望まれる。

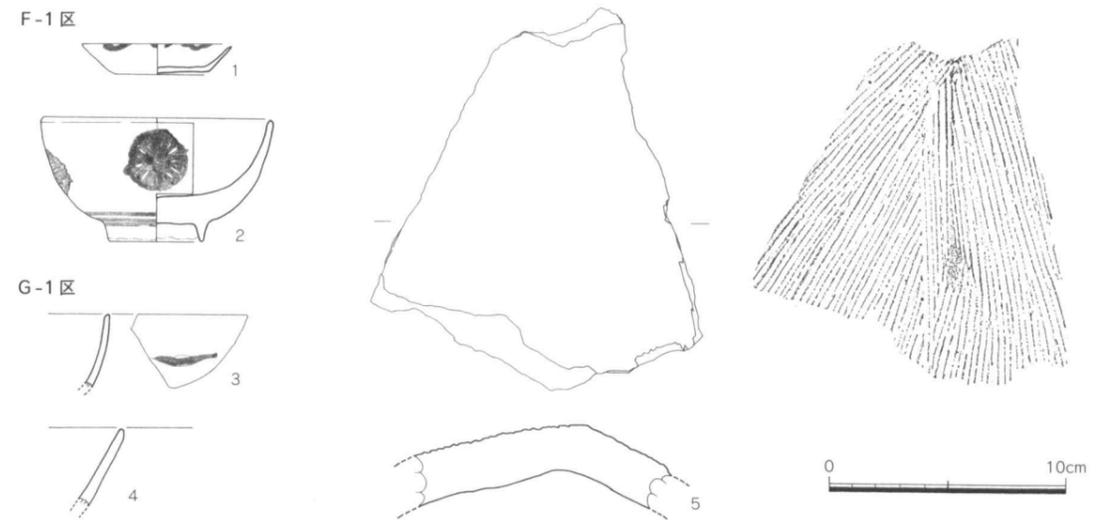
fig. 48 第35次F-1区、G-1区出土遺物実測図(1/3)

F-1区出土遺物 (fig. 48、pla. 1~3)

G-1区出土遺物 (fig. 48、pla. 1・2)

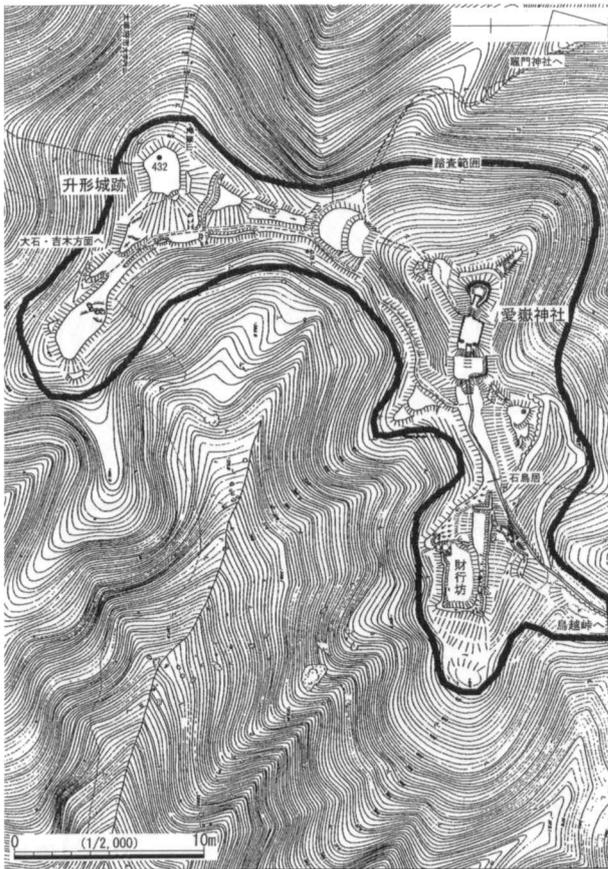
fig. 49 愛嶽神社周辺の段造成 (1/4000 下高 2008)

また、愛嶽山山頂域は愛嶽神社境内の東側と南側に南北300m、東西300mの範囲でコ字に展開する造成群がある。前者は近世遺物の分布が認められ、宝満二十五坊中の財行坊のあった場所と考えられる。

長辺 30m、短辺 14m の方形に近い中心的な平坦面があり、それを囲むように周辺の尾根も方形に成形されている。後者は中世山城の升形城に比定されている。南北 180 m、東西約 50 m が造成群となっている。愛嶽神社側から下った尾根の鞍部は里道が抜ける堀切状になっている。堀切は頂部北側直下にもうがたれている。近年、下高大輔による詳細な縄張り図が公表されている。また、氏は『古戦場古城之図』（内閣文庫大倉喜太郎献納本）に記載される「三笠郡吉木村龍城古址ノ図」が、ここを描いたものと指摘しており、江戸後期には「龍城」の呼称があった可能性に言及している。

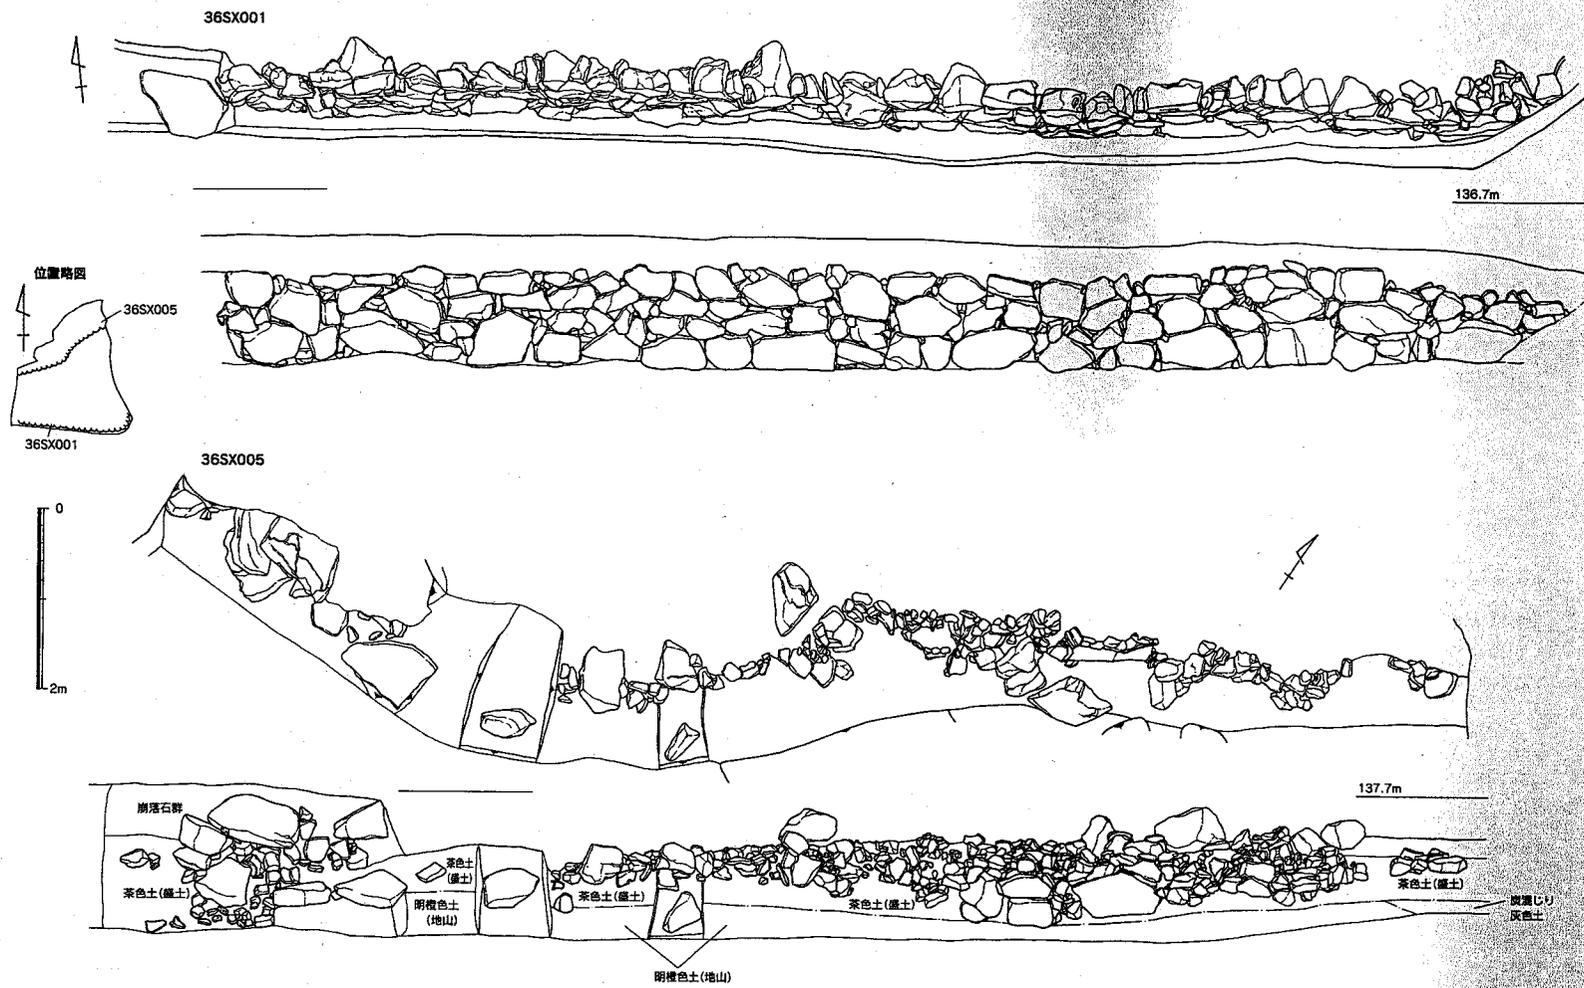
fig. 52 36SX001・005 遺構実測図 (1/60)

石である拳大から人頭大の石が大量に投入されており、その上に盛土 (SX010・015・030・035 として後述) することによって石垣天端の高さに合わせた段を形成している。なお、栗石は中段全面において確認することができた。このことは、栗石自体が単に石垣の一部を形成するものではなく、当地が元々谷地形であったことから水処理を行うための暗渠としての役割も同時に担っていたものと考えられる。石垣裏込めより肥前系磁器広東碗が出土しており、18世紀後半～19世紀前半頃に構築された石垣と考えられる。また、石垣の基底部を確認するために、調査区下段を幅0.5m程度で淡茶色粘土層直上(第2調査面形成土)まで掘削した。この結果、石垣は基本的に淡茶色粘土層で形成されている平坦面上に基底石を設置して構築されていることが判明した。なお、下段の遺構面は宝満山遺跡群第24次調査において一部の淡茶色粘土層と地山に遺構が切り込んでいることが確認されている(太宰府市教育委員会2004)。このことから、この層の上層(上位から暗灰土・灰茶色土・淡灰色土)はすべて休耕田に伴う土層と判断し、出土遺物は「S-1下 表土」として取り上げている。なお、淡灰色土中にはプラスチック製品が含まれていたことから休耕田に伴う土層であることを裏付けている。

##### 36SX001 (fig. 52, pla. 6～8)

調査区中段を形成する東西方向で南北に段差を設けることを目的に構築された石垣である。高さ0.7m前後で、間詰石がある丁寧な野面積みである。石垣背面は栗

### 36SX005 (fig. 52, pla. 9・10)

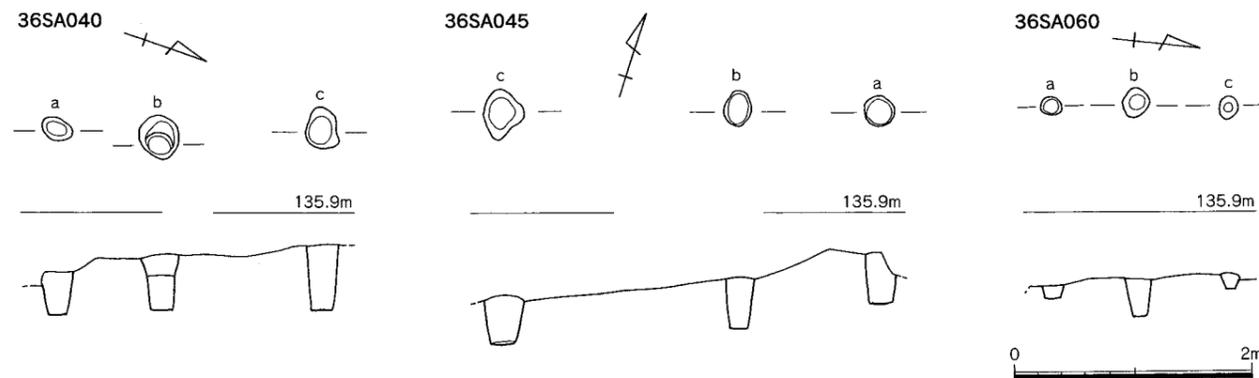
fig. 55 36SA040・045・060 遺構実測図 (1/60)

調査区南東隅で検出した。西南西から東北東方向で先述の SA040 に対して垂直に構築されていた柵である。二間分を確認したが、調査区南外に続いている可能性もある。各ピットの規模は直径 0.3m 程度の円形であり、深さは 0.2～0.4m 程度である。ピット間の距離は 1.2～1.9m と不統一である。埋土はすべて暗灰色土である。位置関係や埋土の状況から先述の SA040 と連続していたものと考えられる。出土遺物から 13 世紀後半頃と考えられる。

#### 36SA040 (fig. 55, pla. 14)
