# 宝満山遺跡群 6

—第31・32・33・34・35・36・37・38・39・40次調査—

平成22(2010)年

太宰府市教育委員会

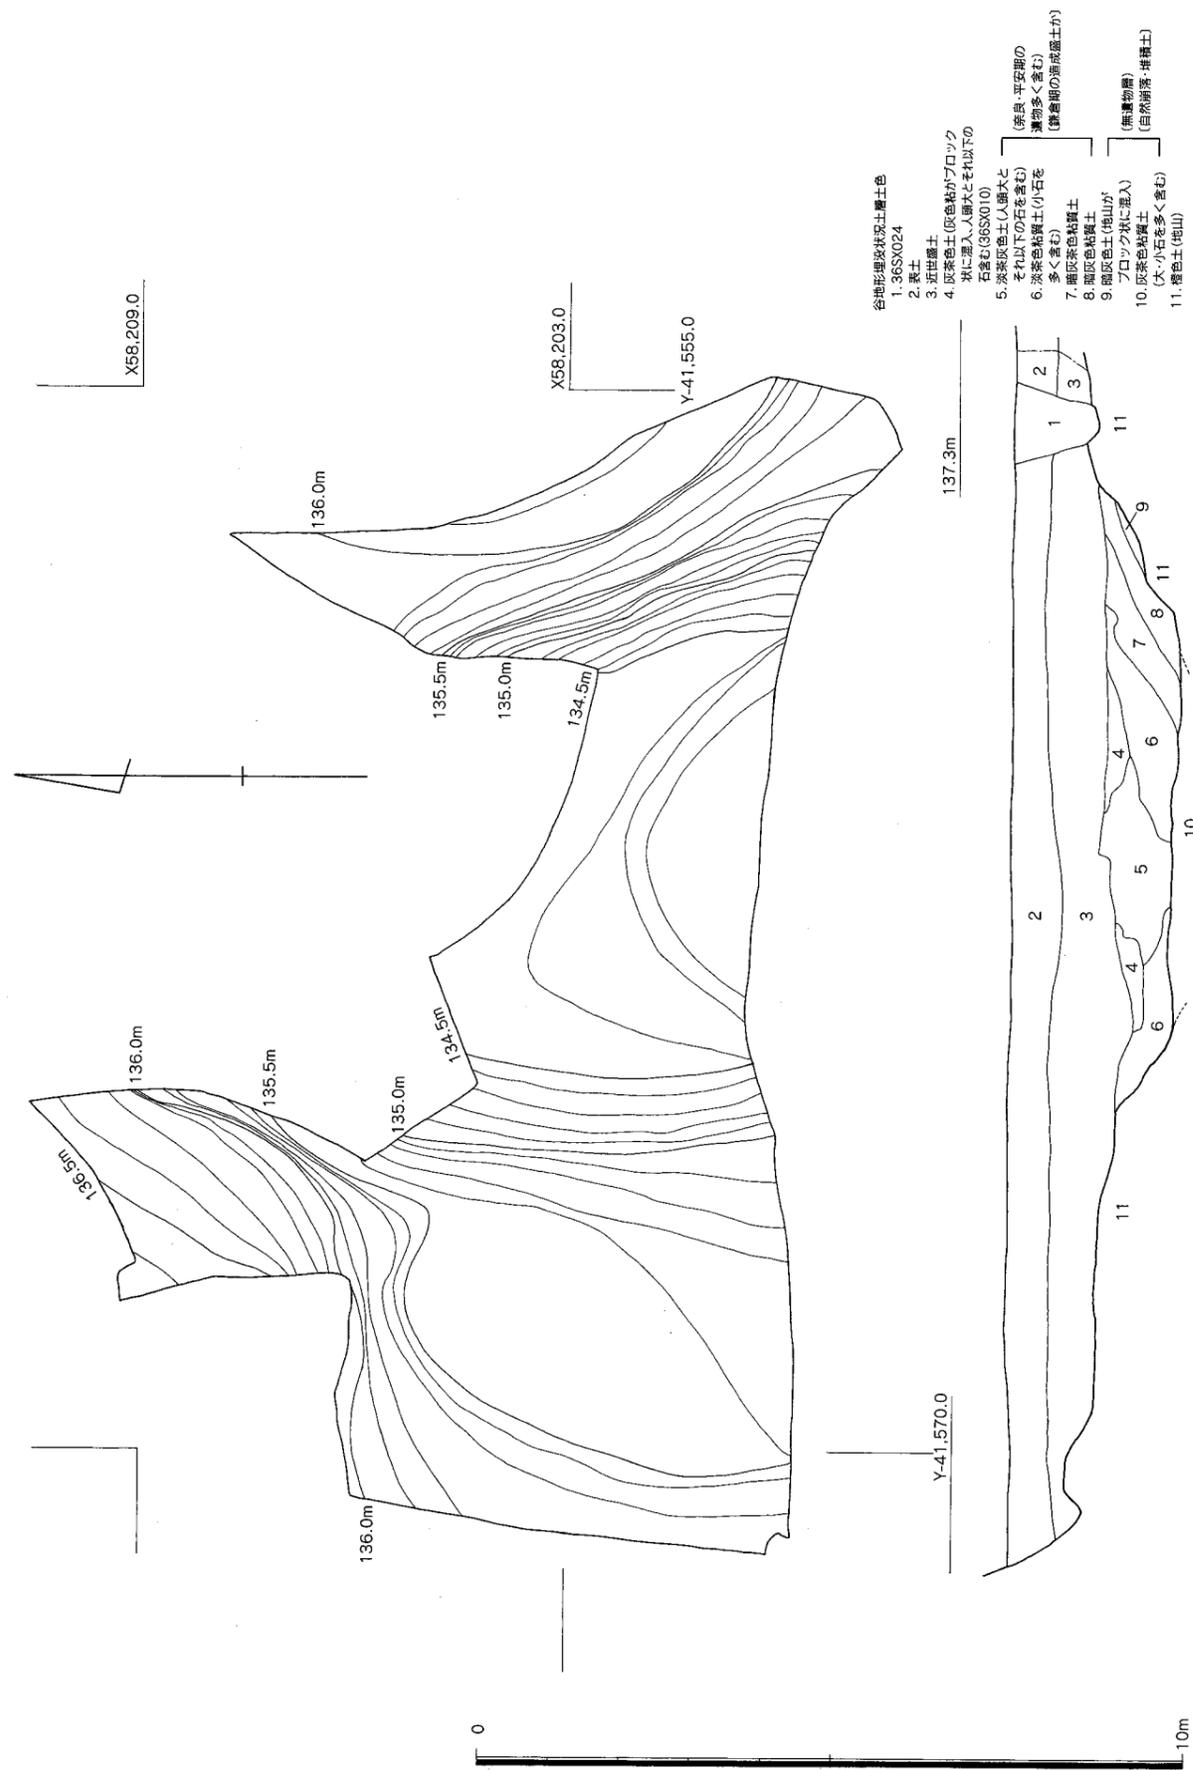
fig. 56 第36次3面谷地形測量図 (1/100)

第2調査面を形成する堆積厚1m程度の淡茶色粘土と自然崩落土を除去すると、竈門神社から南方向に開く谷地形を確認した。上述の淡茶粘土(5~7層)が谷を埋めるように堆積する。

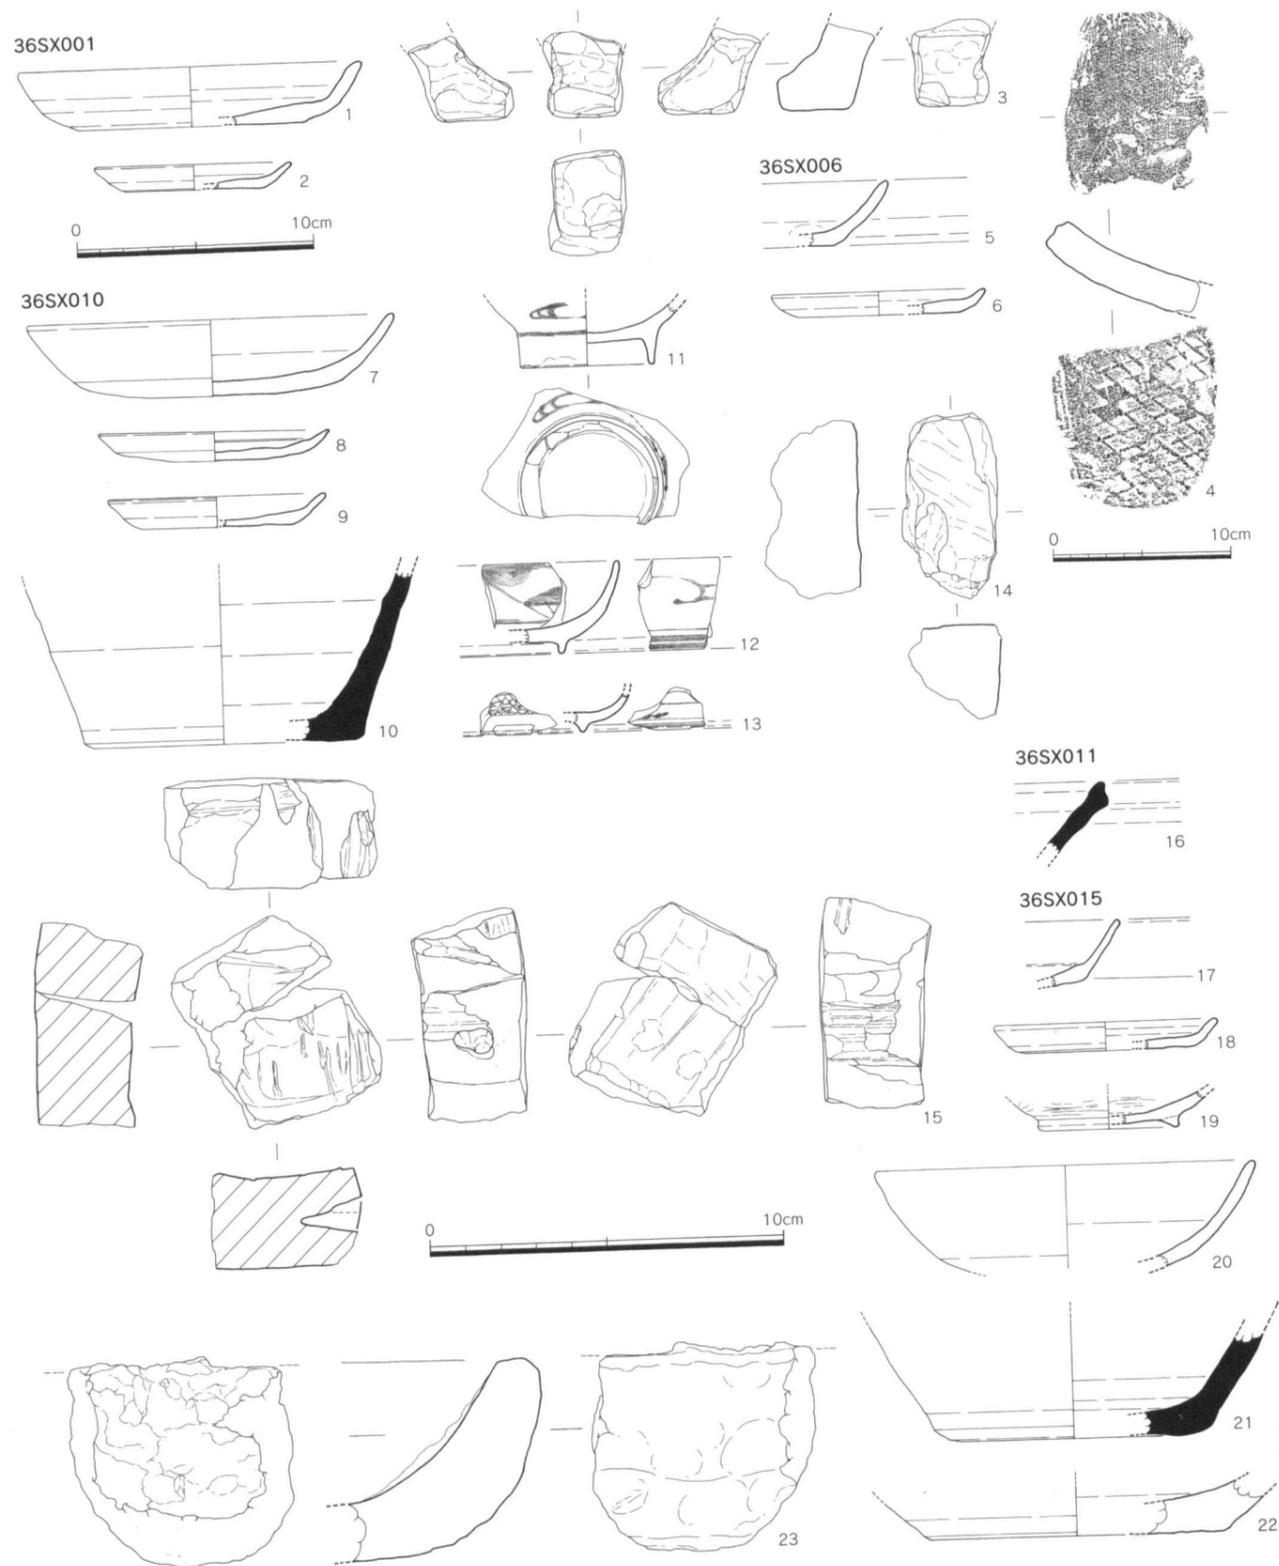
fig. 57 36SX001・006・010・011・015 出土遺物実測図 (1/2、1/3、1/4)

広東碗 (11) 復元底径5.6cm、残存高2.8cmを測る。畳付を除き全面施釉し、外面に呉須で絵付けする。素地は灰白色で密、釉はかすかな青みをもつ白色、呉須は淡い群青色を呈する。

皿 (12・13) 12は器高3.85cmを測る。全面にうすく施釉し、畳付の釉は掻き取る。呉須で内面に松、外面に草花文を描く。素地はやや青みのある白色で密、釉はかすかに緑を帯びたうすい青色、呉須はうすい紺色。13は残存高2.0cmを測る。畳付の釉を掻き取り、内側に剥離材の白色砂粒が付着している。

呉須で内面に氷裂文、外面に花卉文を描く。素地は白色で密、釉はほぼ透明、呉須は濃い紺色。

36SX001 灰色土出土遺物 (fig. 57, pla. 21・22)

36SX011 出土遺物 (fig. 57、pla. 23・24)

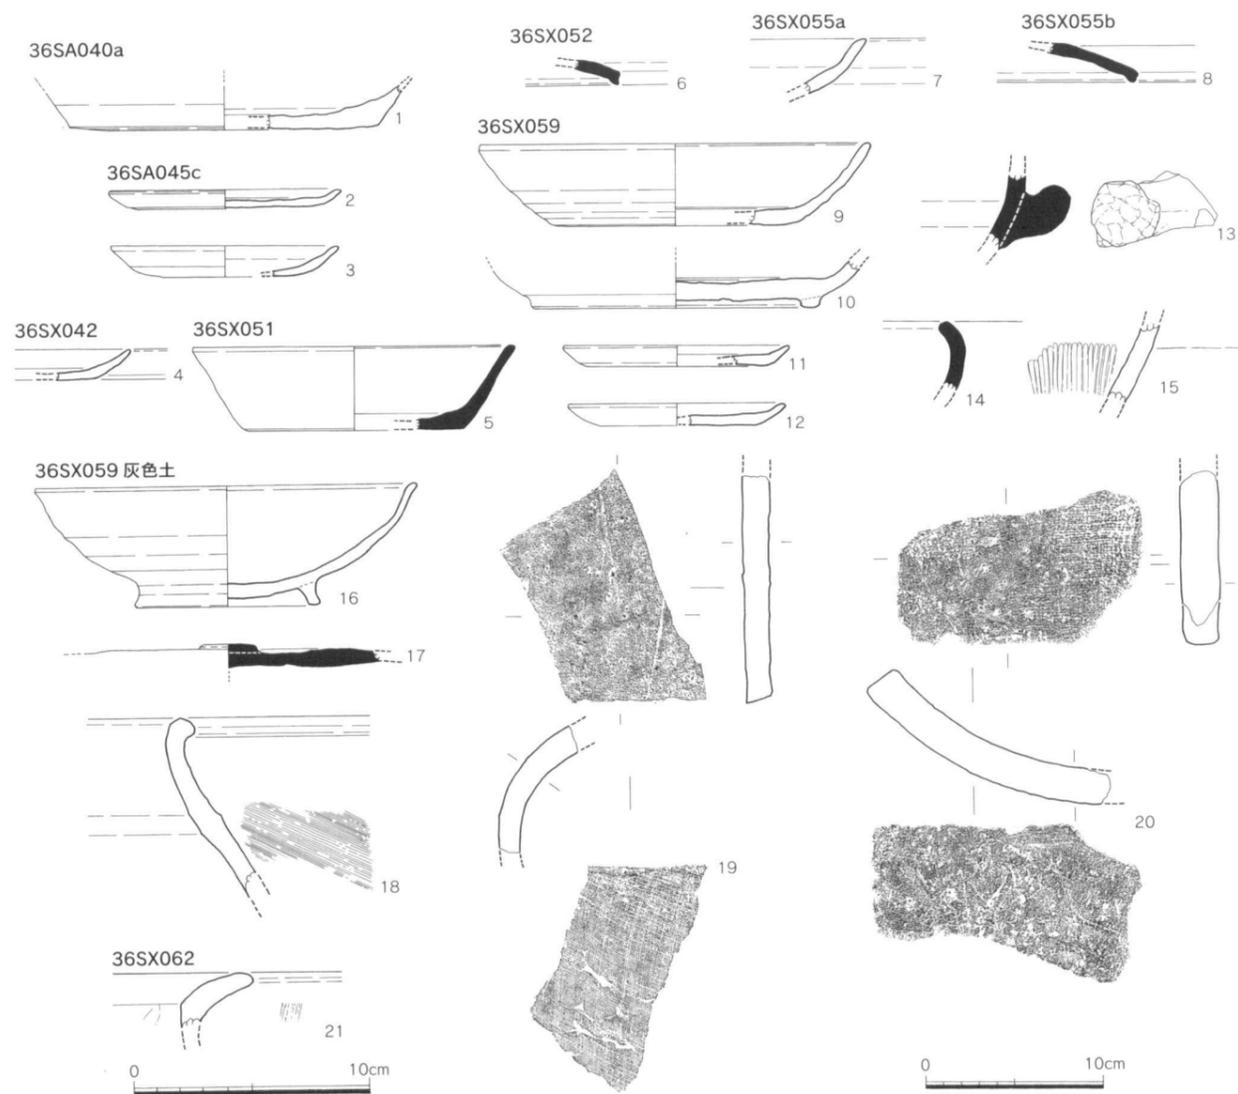
fig. 59 36SA040a・045c、SX042・051・052・055a・055b・059・059 灰色土・062 出土遺物実測図 (1/3、1/4)

蓋 3(6) 残存高 1.1cm を測る。内外面に回転ナデを施す。焼成不良、灰白色を呈する。

壺把手 (13) 短頸壺の把手破片で、残存高 3.2cm を測る。体部内外面に回転ナデを施し、把手部分は手づくね成形する。焼成良好、青灰色を呈する。

鉢 (14) 鉢の口縁部破片で、残存高 2.9cm を測る。内外面に回転ナデを施す。焼成良、灰白色を呈する。国産陶器

#### 36SA040a 出土遺物 (fig. 59, pla. 35~36)

36SX059 出土遺物 (fig. 59、pla. 37~40)

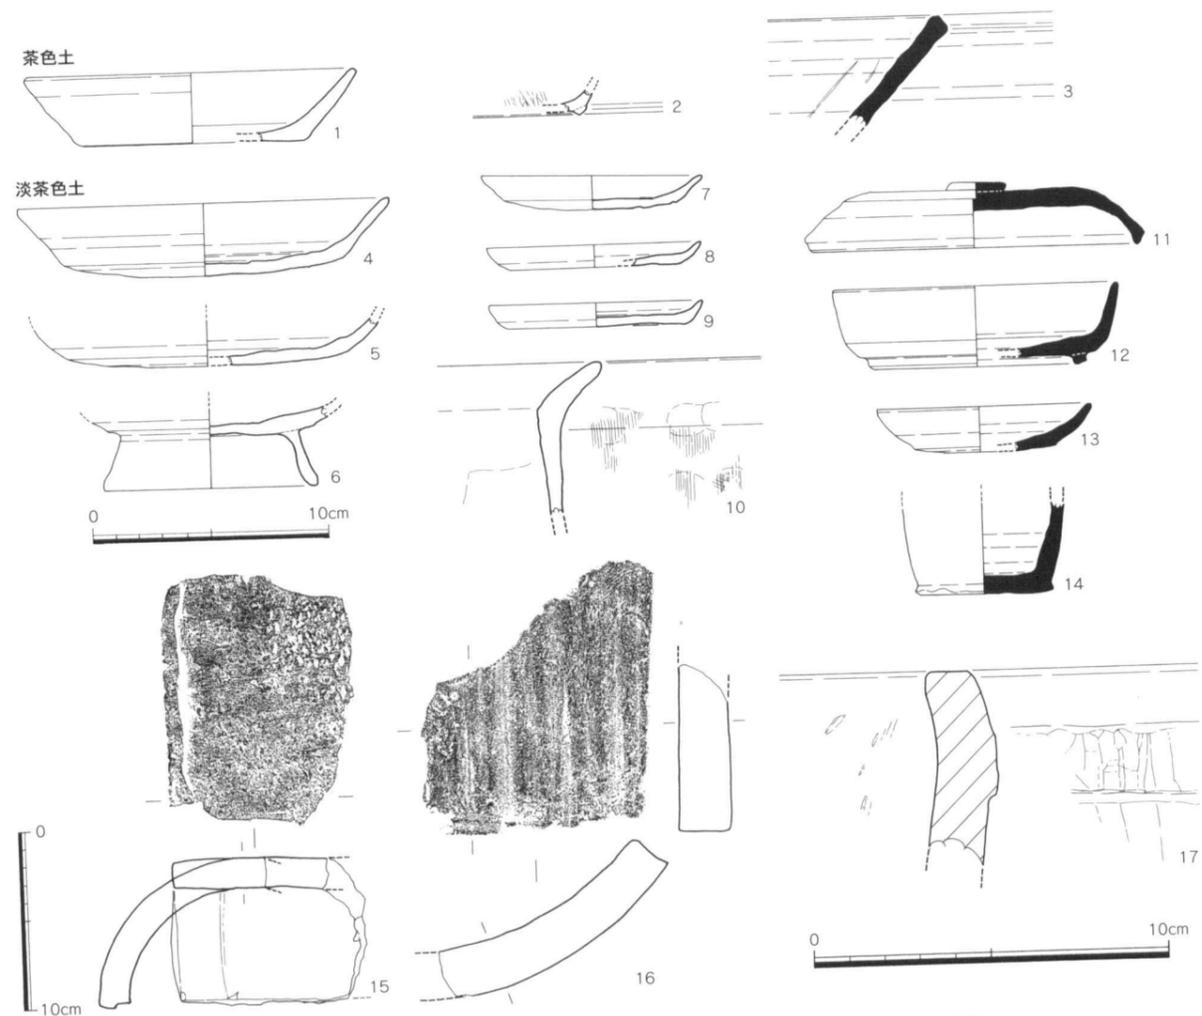
fig. 60 第36次茶色土・淡茶色土出土遺物実測図 (1/2、1/3、1/4)

碗c(2) 底部小片。内面に暗文状ヘラミガキ(ミガキc)、外面に回転ナデを施す。高台部分は摩耗する。焼成やや不良、暗灰色を呈する。

小壺(14) 底部破片で復元底径5.8cm、残存高3.9cmを測る。底部内面および体部内外面に回転ナデ、底部外面に回転ヘラ切り後ナデを施す。焼成良好、外面暗灰色、内面青灰色を呈する。

茶色土出土遺物 (fig. 60、pla. 41・42)

淡茶色粘出土遺物 (fig. 60、pla. 41～46)

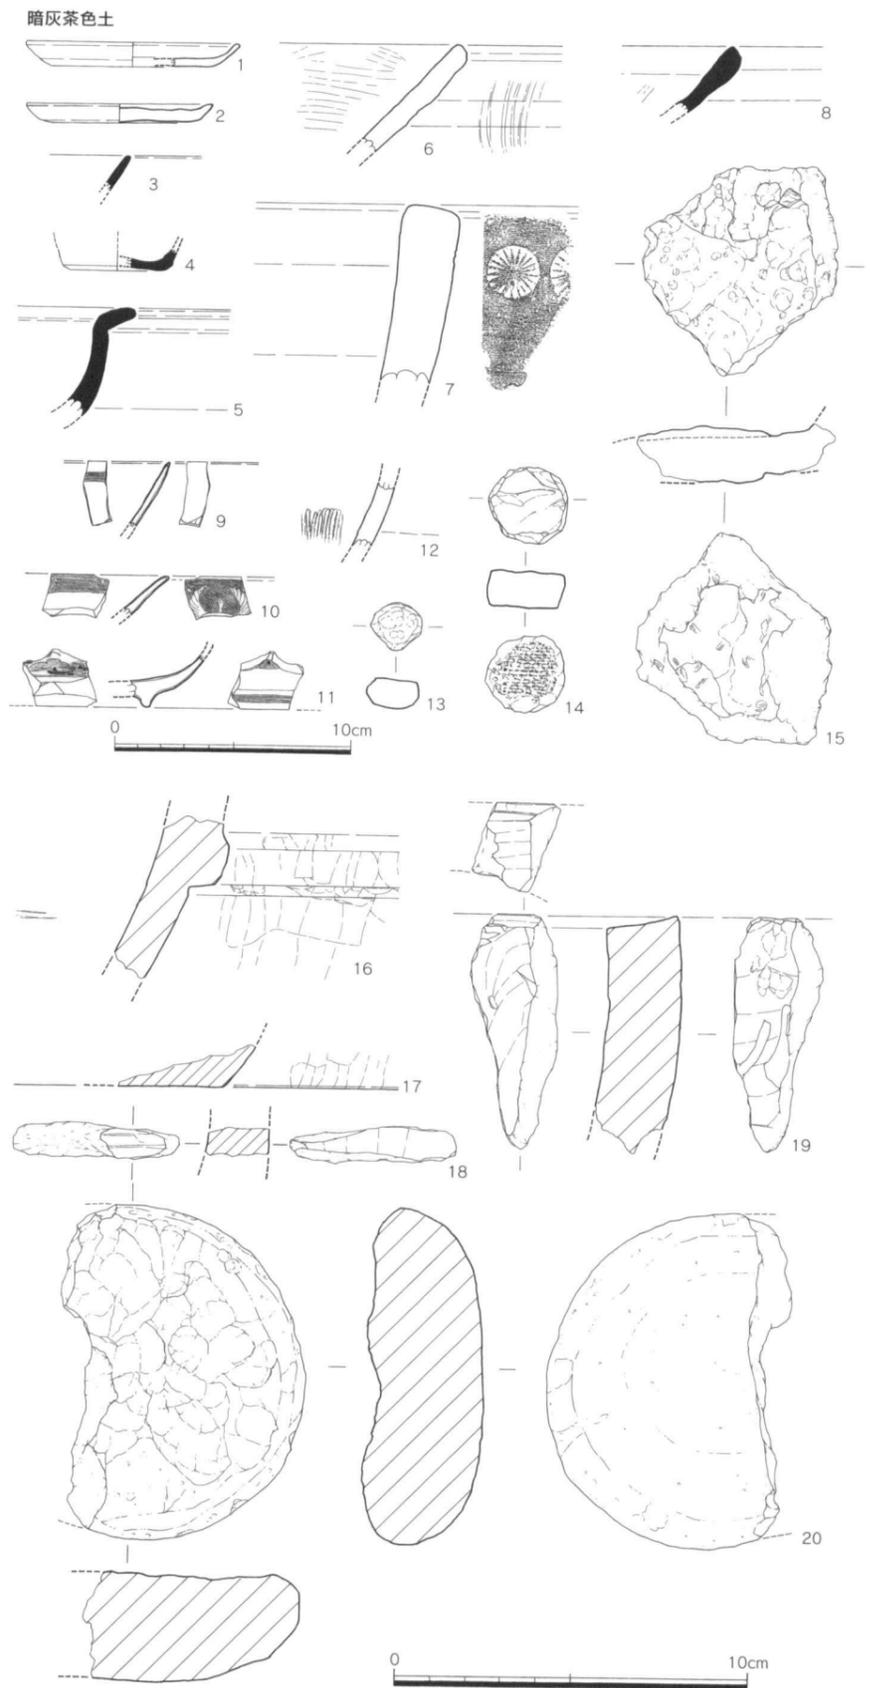
fig. 61 第36次暗灰茶色土出土遺物実測図 (1/2、1/3)

暗灰茶色土出土遺物 (fig. 61, pla. 47~50)

坏(3) 口縁部破片で、残存高1.6cmを測る。内外面に回転ナデを施す。焼成良好、灰色を呈する。

こね鉢(8) 東播系こね鉢の口縁部破片で、残存高2.8cmを測る。内面から口縁にかけて横ナデ、外面に不定方向のナデを施す。焼成良好、体部内外面は灰白色、口縁部は暗灰色を呈する。

瓦玉(13・14) 13は縦2.2cm、横2.0cm、厚さ1.2cmを測る。側面を打ち欠いて整形する。焼成やや不良、暗灰色を呈する。14は縦3.2cm、横3.3cm、厚さ1.5cmを測る。周囲を打ち欠いて整形するが、一部本来の側辺が残る。凹面に布目痕、凸面にナデ調整が見られる。焼成良好、灰色を呈する。

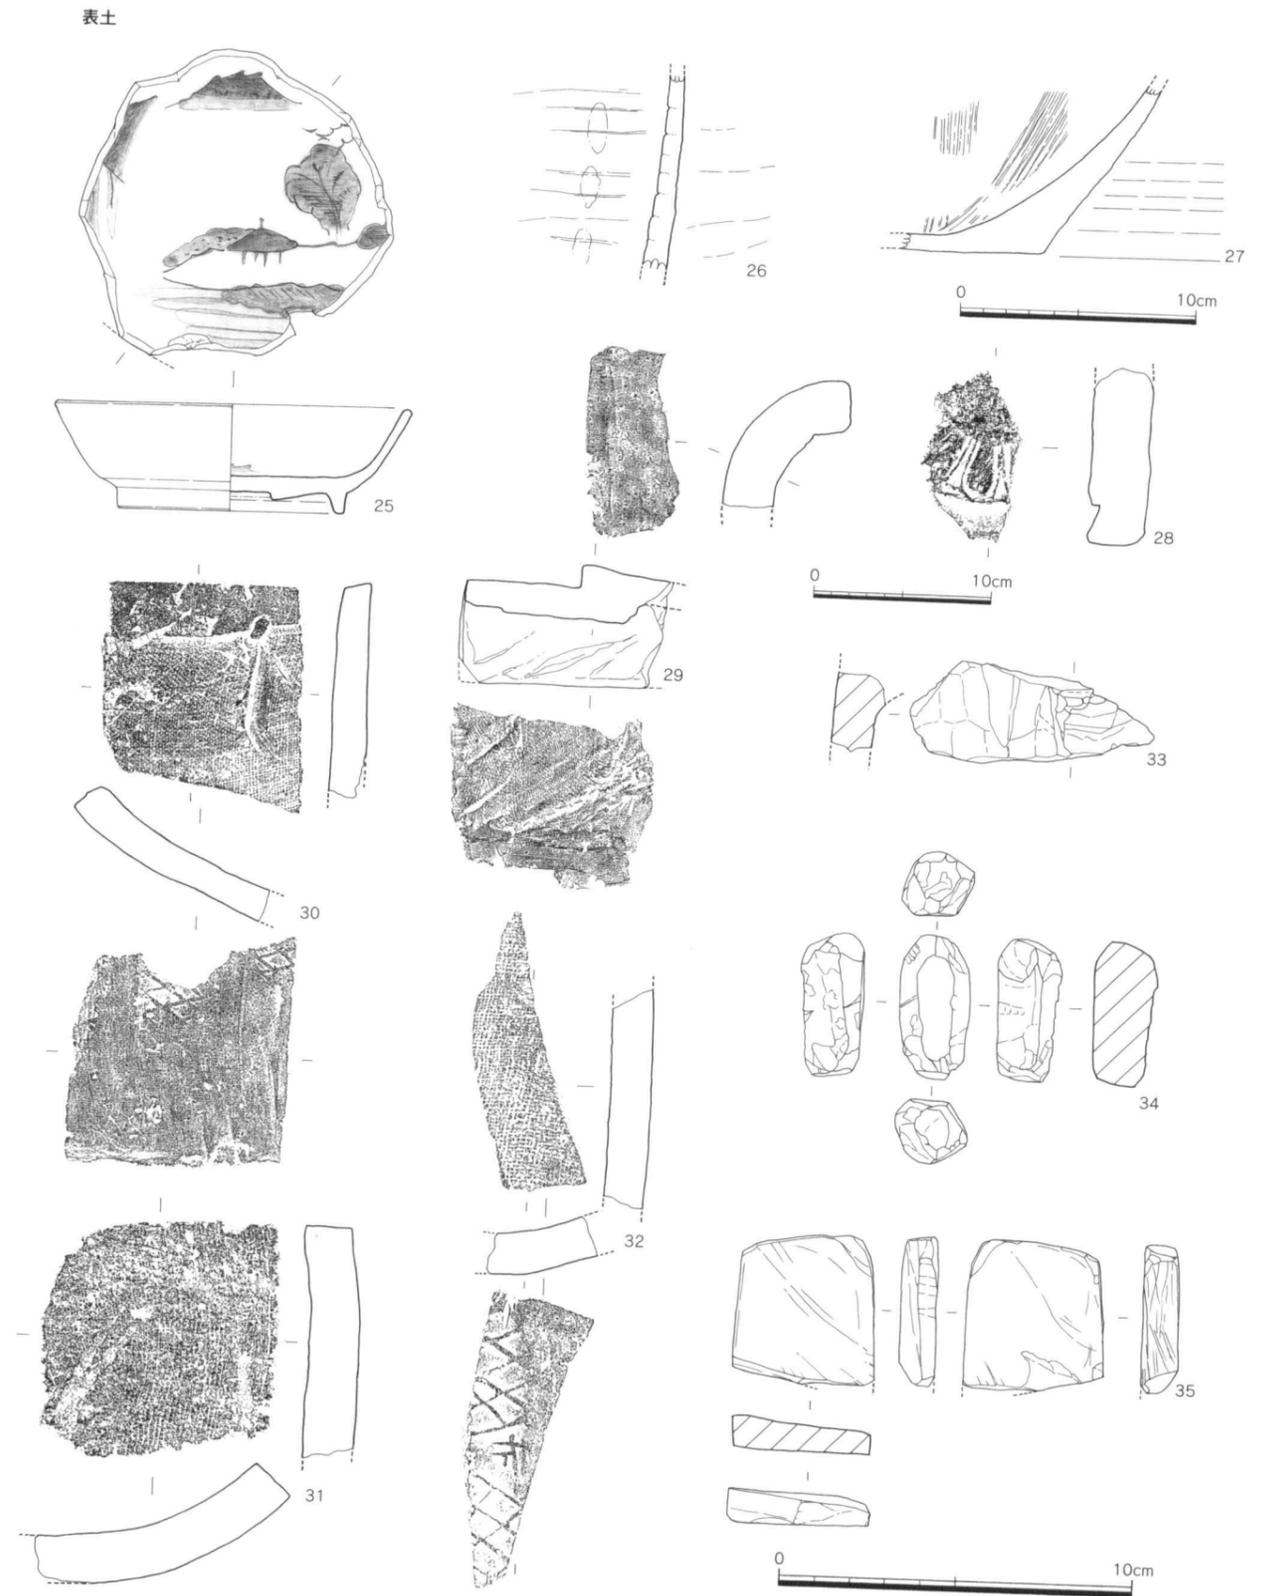
fig. 63 第36次表土出土遺物実測図その2(1/2、1/3、1/4)

甕 (26) 甕の胴部破片で、残存高 8.2cm を測る。外面に暗茶色の釉をかける。内面は回転ナデを施し、成形時の粘土積み上げ痕が明瞭に残る。胎土は淡灰色で 0.5mm 以下の砂粒を含み密。焼成良好、露胎部は灰色を呈する。

軒丸瓦 (28) 複弁蓮華文軒丸瓦の破片で、厚さ 3.4cm を測る。全体的に欠損・摩耗が著しく、瓦当面は内区の一部が残存するのみである。中房部分に蓮子が剥落した痕跡が 1 つある。瓦当裏面には不定方向のナデを施す。焼成良、暗灰色を呈する。

丸瓦 (29) 玉縁部の破片で長 12.0cm、幅 7.3cm、厚さ 3.0cm を測る。凹面に布目痕を残し、凸面および玉縁接合部に横方向のナデを施す。側縁部と端部にはへら切りを残す。焼成良好、青灰色を呈する。

石鍋 (33) 口縁近くの破片で、外面に把手が一部残存する。残存高 2.8cm、現状で厚さ 0.8~1.2cm を測る。内面に横方向の削り、外面にノミ痕と把手削り出しの加工痕跡が見られる。

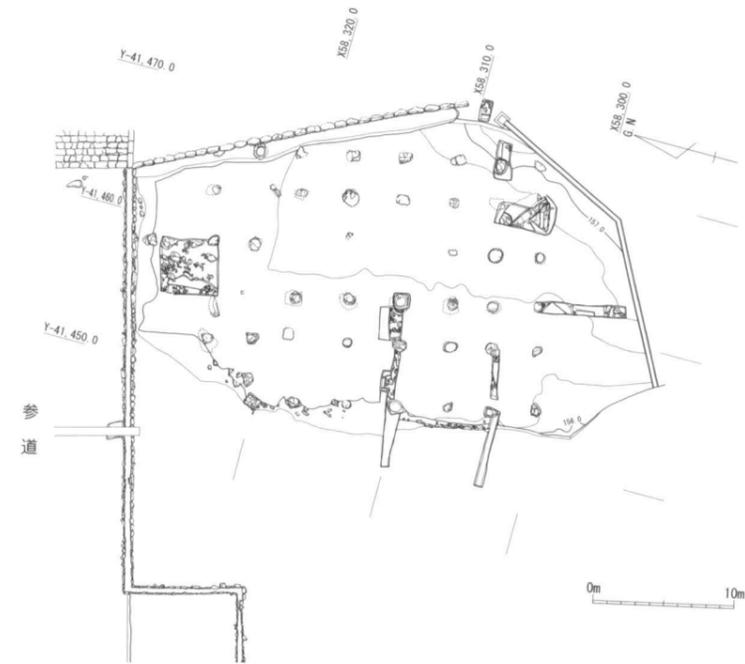
fig. 66 第37次調査遺構全体図 (1/500)

現況地表面に礎石が露出していることからわかるように、ほとんど包含層遺物がない状態である。便宜的に過去のトレンチを検出した際に、遺物を取り上げるための検出土として茶色土を設定した。今回は確認調査のため、昭和 36 年段階のトレンチ番号を踏襲するかたちで新規にトレンチ番号を付与し

ている。(礎石の番号も同じものを使用するが、英文字+数字列の順番とする) 昭和36年段階では1T~8Tの8本のトレンチを入れているが、今回は、それに引き続き9トレンチ~16トレンチの8カ所のトレンチを設定した。トレンチの設定目的としては、主に礎石建物が占める範囲を確定させることとした。以下、それぞれのトレンチの土層の分析をしていき、トレンチ内で検出された遺構については後でまとめて記述をする。

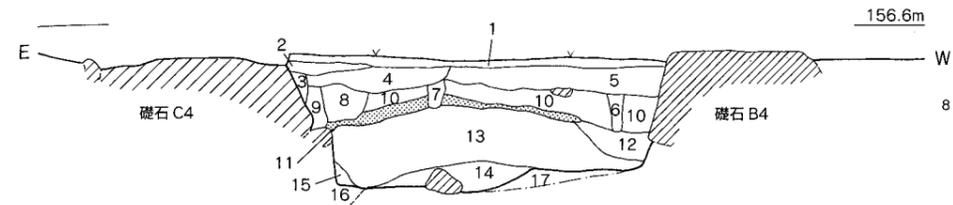
#### 8 トレンチ南壁土層図

- 8トレンチ南壁土層土色
1. 黒茶色土(明灰色砂混じり)
  2. 黒茶色土
  3. 茶褐色土(炭化物を含む)
  4. 黒褐色土(花崗岩の風化土を含む)
  5. 黄色土(花崗岩の風化土、礫混じり)
  6. 褐茶黒色土
  7. 茶灰色土(礎石の立柱状基礎地行)
  8. 明茶灰色粘質土(礎石の立柱状基礎地行)
  9. 明赤茶色粘質土(地山)

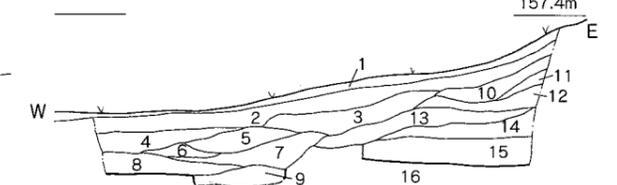
#### 10トレンチ北壁土層図

1. 黒色土(表土)
2. 茶色土(白色砂を若干含む)
3. 淡茶色土
4. 灰赤色土(白色砂、炭化物を少量含む)
5. 赤灰色土
6. 黒褐色土(炭化物を多く含む)
7. 灰褐色土(炭化物を極少量含む)
8. 灰青色土
9. 明灰色粘質土(礎石の掘り方内埋土だが、昭和の調査時の掘りかえし土と考えられる)
10. 明茶灰色土
11. 明灰色粘質土
12. 真灰色粘質土
13. 褐灰色粘質土
14. 青褐色粘質土
15. 褐黄色粘質土
16. 褐黄色粘質土(地山)

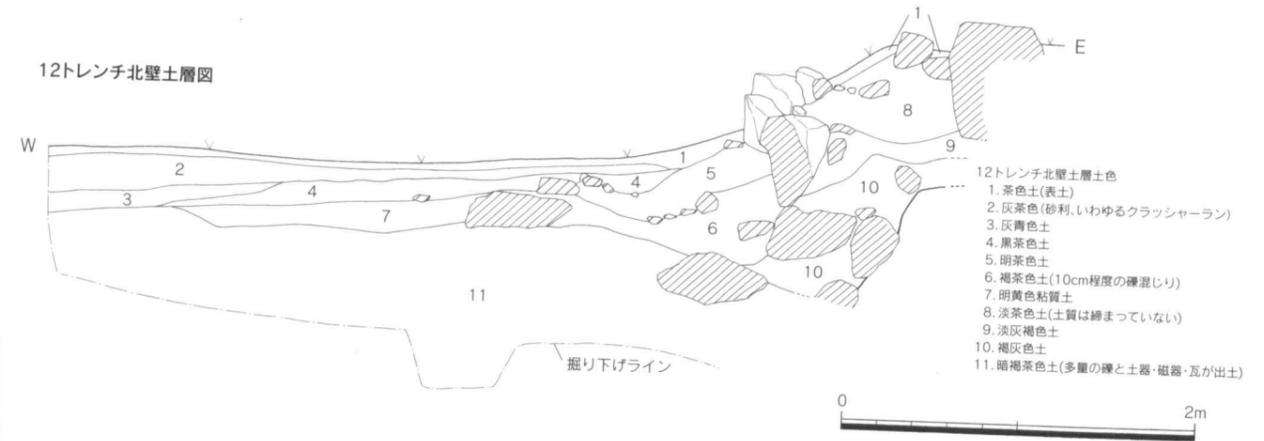
### 12 トレンチ北壁土層図

1. 茶色土(表土)
2. 灰茶色(砂利、いわゆるクラッシャーラン)
3. 灰青色土
4. 黒茶色土
5. 明茶色土
6. 褐茶色土(10cm程度の礫混じり)
7. 明黄色粘質土
8. 淡茶色土(土質は締まっていない)
9. 淡灰褐色土
10. 褐灰色土
11. 暗褐色土(多量の礫と土器・磁器・瓦が出土)

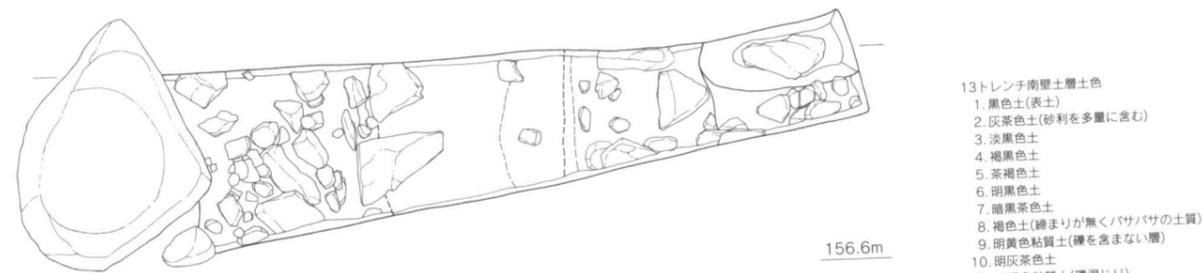
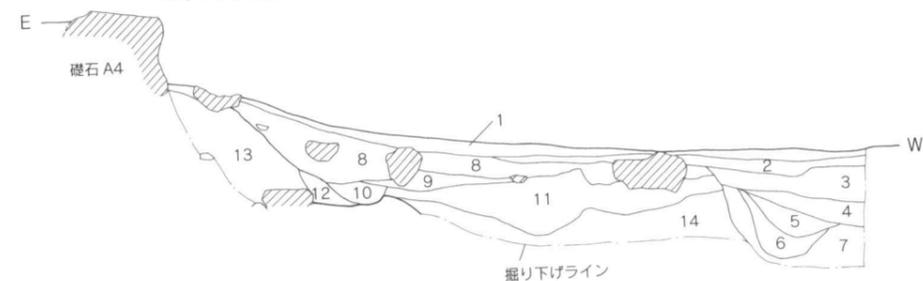
13トレンチ南壁土層図

- 13トレンチ南壁土層土色
1. 黒色土(表土)
  2. 灰茶色土(砂利を多量に含む)
  3. 淡黒色土
  4. 褐色土
  5. 茶褐色土
  6. 明黒色土
  7. 暗黒茶色土
  8. 褐色土(線まりが無くバサバサの土質)
  9. 明黄色粘質土(礫を含まない層)
  10. 明灰茶色土
  11. 赤褐色粘質土(礫混じり)
  12. 暗茶褐色土
  13. 明茶褐色土(礎石根石の土)
  14. 明赤茶色粘質土(地山)

※3~7層は現代の攪乱

fig. 69 第37次 13・14トレンチ南壁、15・16トレンチ北壁土層、13・16トレンチ遺構実測図 (1/40)

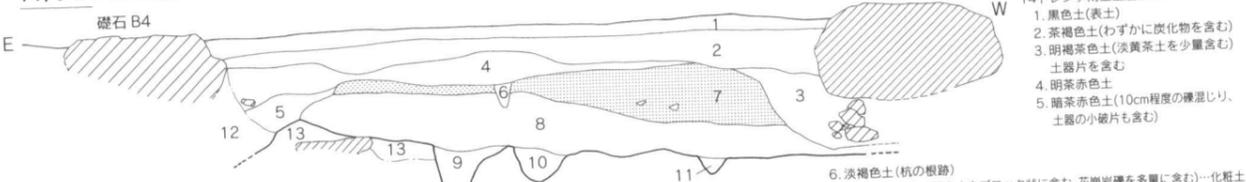
14トレンチ南壁土層図

- 14トレンチ南壁土層土色
1. 黒色土(表土)
  2. 茶褐色土(わずかに炭化物を含む)
  3. 明褐色土(淡黄茶土を少量含む)土器片を含む
  4. 明茶赤土
  5. 暗茶赤土(10cm程度の礫混じり、土器の小破片を含む)

6. 淡褐色土(杭の根跡)
7. 黄色土(花崗岩の風化土をブロック状に含む、花崗岩礫を多量に含む)→化粧土
8. 黒茶色土(土器片、炭化物を多量に含む)→整地土
9. 茶灰色土(小穴の埋土)
10. 灰茶色土(炭化物をわずかに含む、小穴の埋土)
11. 茶色土→小穴の埋土
12. 黒灰色土(S-6埋土)→地山を掘り込み後に礎石を積みあげた根石用の埋土
13. 明赤茶色粘質土(地山)→40~50cmの花崗岩を多く含む

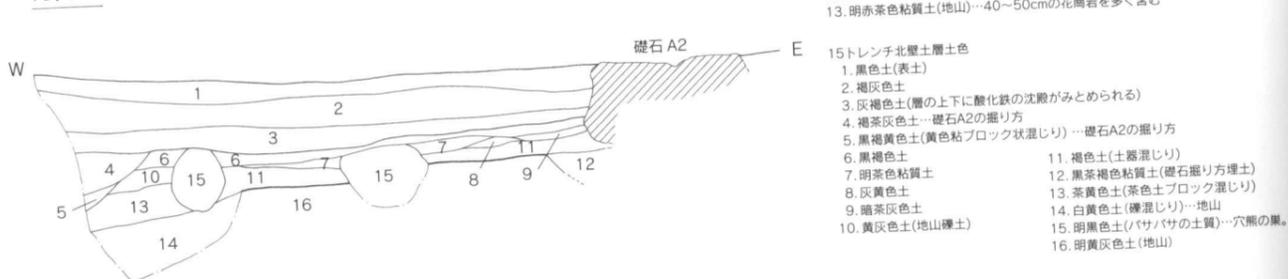
15トレンチ北壁土層図

- 15トレンチ北壁土層土色
1. 黒色土(表土)
  2. 褐色土
  3. 灰褐色土(層の上下に酸化鉄の沈澱がみとめられる)
  4. 暗茶褐色土→礎石A2の掘り方
  5. 黒褐色土(黄色粘ブロック状混じり)→礎石A2の掘り方
  6. 黒褐色土
  7. 明茶色粘質土
  8. 灰黄色土
  9. 暗茶灰色土
  10. 黄灰色土(地山礫土)
  11. 褐色土(土器混じり)
  12. 黒茶褐色粘質土(礎石掘り方埋土)
  13. 茶黄色土(茶色土ブロック混じり)
  14. 白黄色土(礫混じり)→地山
  15. 明黒色土(バサバサの土質)→穴熊の黒
  16. 明黄灰色土(地山)

15 トレンチ (fig. 69, pla. 54 ~ 56)

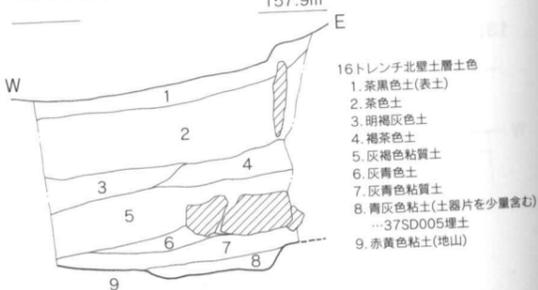
16トレンチ北壁土層図

- 16トレンチ北壁土層土色
1. 茶黒色土(表土)
  2. 茶色土
  3. 明褐色土
  4. 褐色土
  5. 灰褐色粘質土
  6. 灰青色土
  7. 灰青色粘質土
  8. 黄灰色粘土(土器片を少量含む)→37SD005埋土
  9. 赤黄色粘土(地山)

37SD005 (fig. 69, pla. 57, 58)

16 トレンチで確認された南北方向の溝。東西幅 0.8m、深さ 0.05 ~ 0.1 m を測る。埋土は青灰色粘土。遺物は土師器の破片が少量出土している。破片の土器の胎土や焼成から江戸期などの新しいものではなく、奈良 ~ 平安時代のものである。溝の東側に石が検出されているが、これは地山に含まれるものである。37SD005 の役割としては、山手からの湧水を礎石建物の方に流さないための排水路であると考えられる。

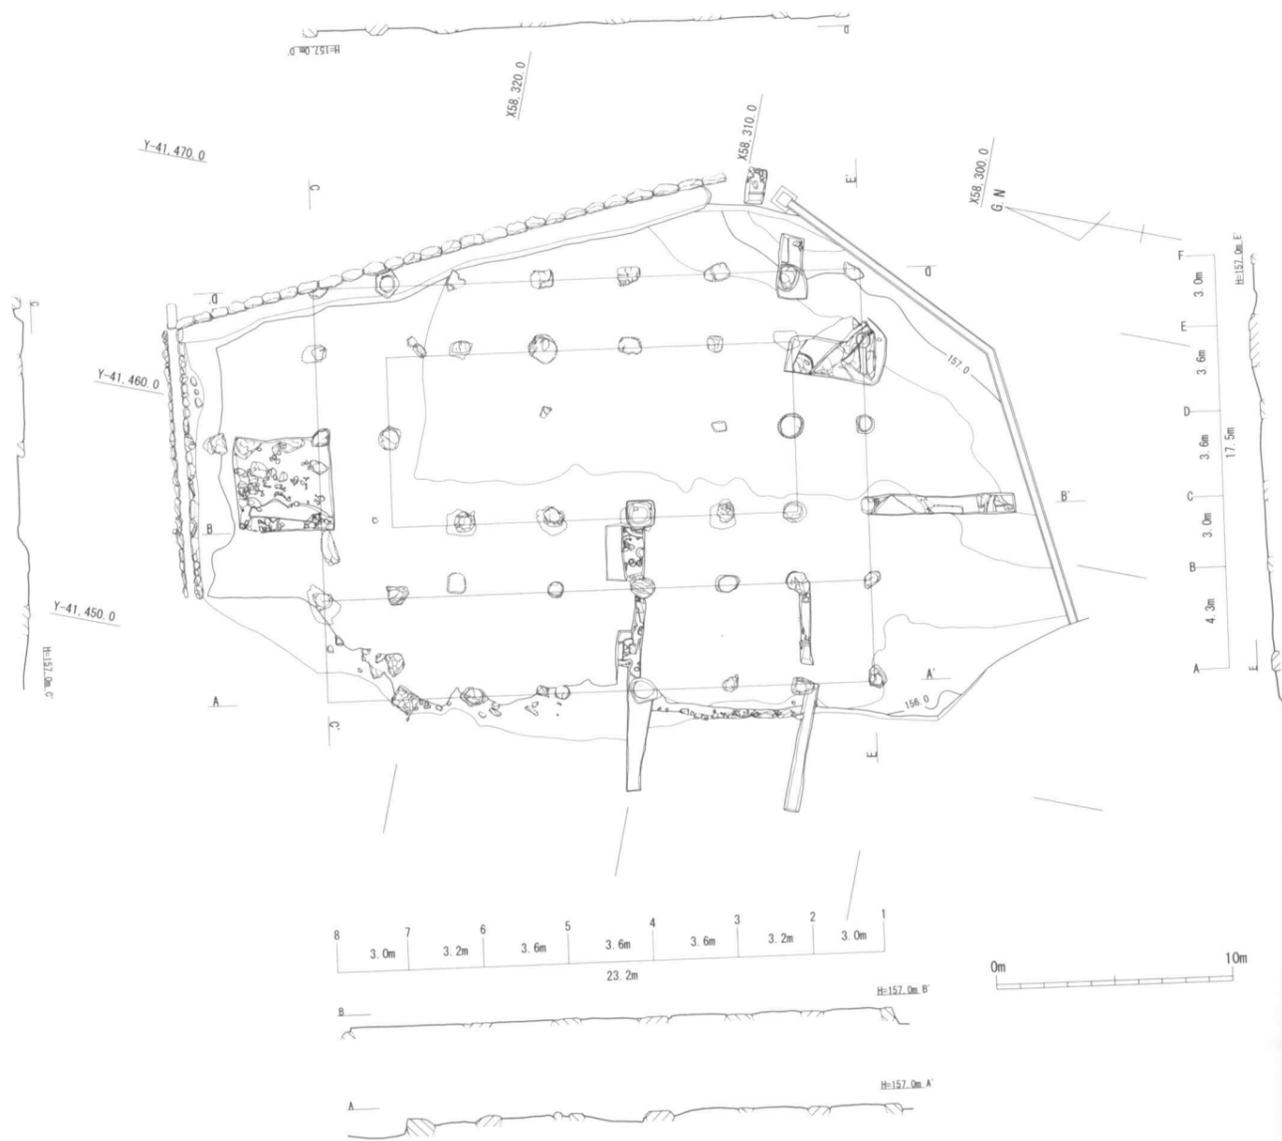
fig. 70 37SB010 遺構実測図 (1/300)

標高 157m の平場に展開する南北方向に 7 × 5 間の礎石建物である。規模は 23.2 × 17.5m を測る。桁行の方位は N-12° 54' -W となり、西へ振れている。礎石群の一部が古くから露頭しており、注目をあつめていた。昭和 36 年に行われた小田富士雄先生の調査により、埋没した礎石を検出し直すと 5 間 × 7 間の巨大な礎石建物になることがわかった。礎石については、以下のことが上げられる。①礎石の有無について。礎石 A8 と、中央部の礎石 D4 ~ 6 については昭和の調査でも検出されなかった。②礎石 E1 は、露頭した巨石にそのまま南北方向への地覆座と円形のほぞ穴が穿たれている。③礎石 C3 で確認されていた平面方形のほぞ穴は東西方向 0.14m、南北方向 0.12m、深さ 0.03m を測る。今回、礎石 C4 を観察してみると、礎石の北東部に平面方形のほぞ穴らしきものを確認した。これは、東西長 0.12m、南北長 0.16m、深さ 0.02m を測る。礎石 C3 のほぞ穴と対応するものか。両方のほぞ穴の中心部の距離は 4m である。④礎石の表面は荒れているものが多く表面が剥離しているものがある。これらは火をうけたものか。

まず東限だが、これは 37SD005 とした東側の溝である。これを山手と建物との間の排水施設として考えたい。次に南限は、第 11 トレンチで確認された整地土層の範囲までである。整地層の南端は礎石 C1 より約 4.4m を測る。この整地層の南側には土層で確認しているが、土層 21 (fig. 68) とした白色砂層が

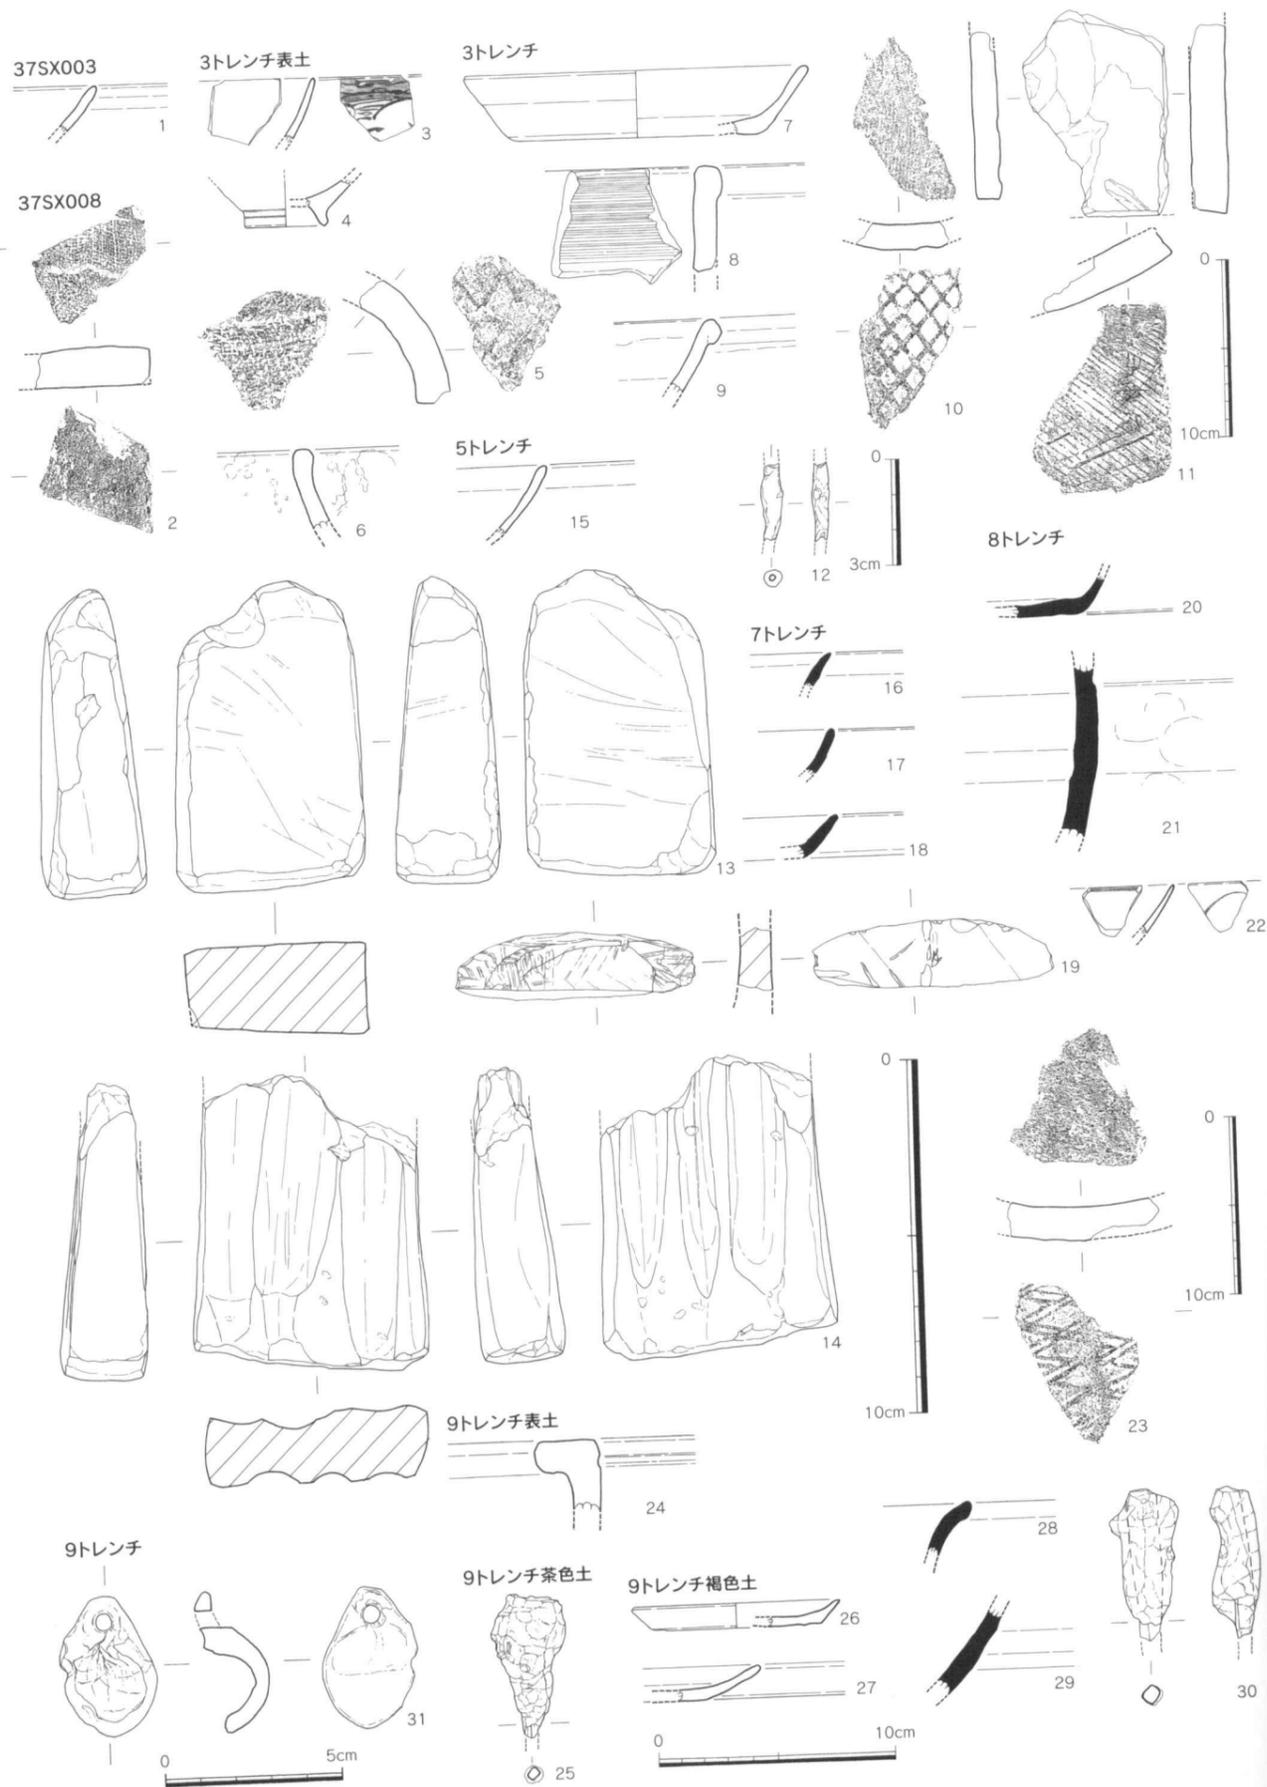
fig. 72 37SX003・008、3トレンチ、3トレンチ表土、5・7・8・9トレンチ、  
9トレンチ表土・茶色土・褐色土出土遺物実測図 (1/2、1/3、1/4)

碗 (1) 口縁部の破片。内面は摩耗しており調整が不明。口縁端部が黒色化している。

平瓦 (2) 側縁部の小破片。縦 9.8cm、横 7.9cm、厚み 2.2cm。凹面に布目痕、凸面はナデ消し。

碗 (3、4) 3 は口縁部破片。外面にやや暗い呉須で絵付けをする。4 は高台部破片。高台部外面に呉須で二条の細い圈線を施す。高台の畳付部は釉を掻き取っている。

丸瓦 (5) 側縁部破片。側縁部はヘラ切りによる分割界面のあと割られて未調整。凹面は粗い布目痕で、一部ナデている。凸面は格子目叩きが施された後にナデ消されている。格子目叩き分類 I-Bc 類。

平瓦 (10、11) 10 は凸面に格子目叩き。凹面に布目痕。焼成は良好で、須恵質。側縁部はヘラ削り調整を施す。格子目叩き分類 I-Bc 類。11 は凹面が剥離によって調整が不明。凸面は細長い格子目叩き。格子目分類は I-D 類。側縁部は切断のための切りこみを入れてから割っており、その後未調整である。

土鈴 (31) 残存率は約 1/2。縦 4.0cm、横 2.7cm、厚さ 0.4cm。上部に直径 0.5cm の穴が穿たれている。

体部は空洞で、内面には成型時のしぼり痕が確認できる。色調は淡褐色。胎土は密で、0.5mm未満の白色粒子がわずかに見られる。焼成は良好。

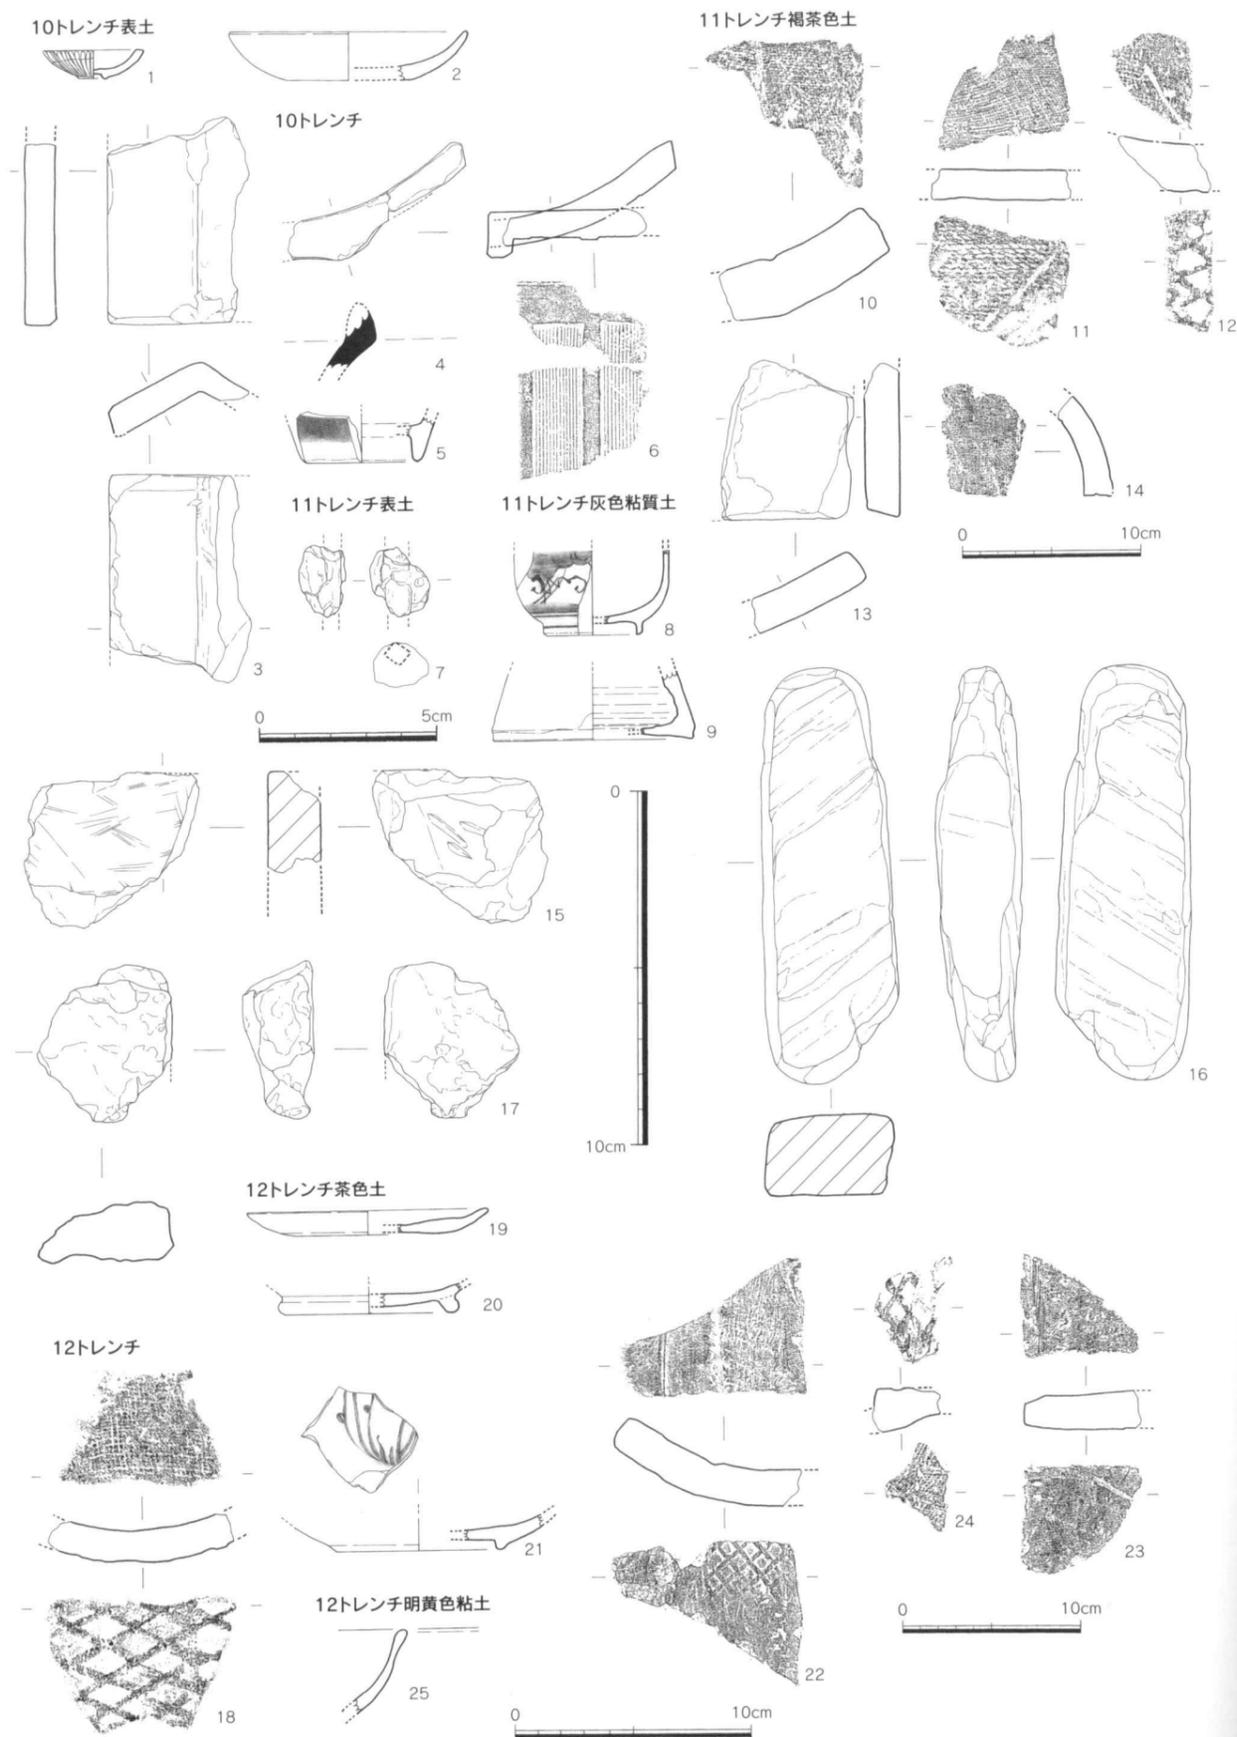
fig. 73 第37次10～12トレンチ出土遺物実測図(1/2、1/3、1/4)

捏ね鉢 (4) 口縁部破片。上部は欠けている。色調は灰色だが、口縁部下半分から黒灰色変している。重ね焼きの痕跡か。東播系捏ね鉢の可能性はある。

華瓶 (9) 底部破片。器高2.9cm、復元底径8.5cm。底部糸切り。素地の色調は暗灰赤色。淡灰褐色の0.5mm大の砂粒をわずかに含む。釉調は鈍い茶赤色。

滑石製石鍋 (15) 縦4.4cm、横4.95cm、厚さ1.5cm。破片の二次加工品。

棒状加工品 (16) 縦11.8cm、横3.8cm、厚さ2.3cm。調整して平坦な面を作り出していると考えられるが、使用目的は不明。石材は雲母片岩。

平瓦(22、23) 22は凹面に布目痕跡があり、一部抜き紐の痕跡が確認できる。凸面は格子目叩きの跡にナデ消している。焼成は良好で瓦質を呈す。格子目叩き分類 I-Ab 類。側縁部はヘラ切り。23は端面破片。凹面ナデ消し、凸面もナデ消しだが、端面に近い2cmほど細かい布目痕跡確認できる。

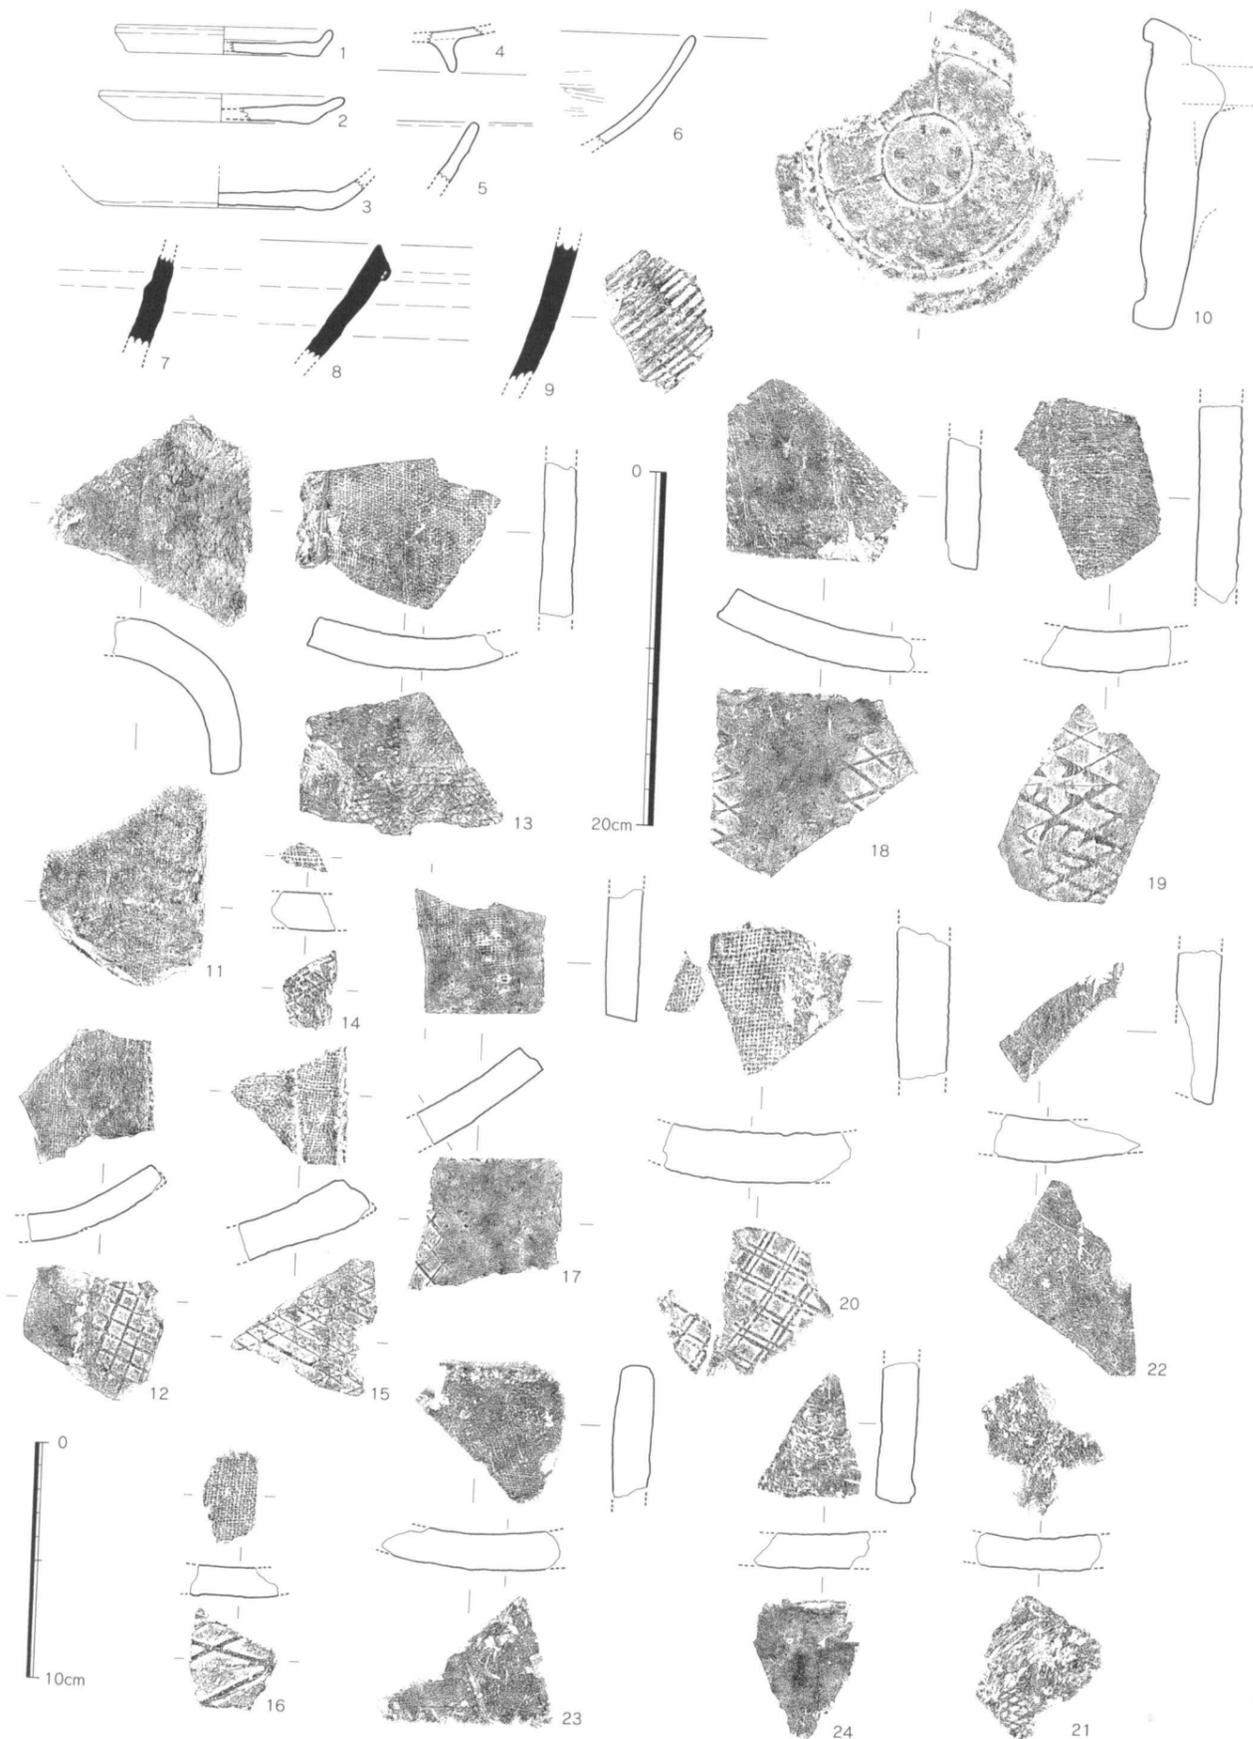
fig. 74 第37次12トレンチ暗茶褐色土出土遺物実測図 (1/3、1/4)

碗(5、6) 5は口縁部破片。器高2.65cm。器壁は内外面摩耗して調整は不明。色調は内外面ともに灰白色。口縁部付近は暗灰色。胎土は密。焼成は不良。6は口縁部破片。器高4.7cm。内面にミガキ c がわずかに残る。

軒丸瓦(10) 瓦当面の破片。焼成は不良。単弁素弁。中房1+7の蓮子。外区に内縁尾のついた珠文が巡る。九歴分類 066。

平瓦(12~24) 12は側縁部破片。厚みが1.5cmとやや薄い。凸面に格子目叩きを施し、部分的にナデ消す。格子目叩き分類 I-Ab 類。13は側縁部破片。分割界線の下半は未調整。内面は布目痕。凸面に格子目叩きを施す。格子目叩き分類 I-Ca 類。14は小破片。凸面に格子目叩き I-Cb 類。15は凹面に布目痕、中央に布重ね痕が見られる。側縁部は分割界線が認められ、下半は未調整。凸面は格子目叩きを施す。格子目叩き分類 I-Cc 類。16は小破片。格子目叩き分類 I-Cc 類。17は端面を削り調整し、側縁部は分割界線が認められる。残りは未調整。凸面に格子目叩き後にナデ調整。18は凹面に布目痕跡が残るが、直軸方向のケズリにより残存が悪い。凸面には格子目叩きが施される。格子目叩き分類 I-Cc 類。22は凹面の摩滅により調整の観察が不能。凸面はナデ調整により不明。19は凹面に布目痕あり、凸面に格子目叩き。格子目叩き分類 I-Cc 類。20は凹面に細かい布目痕あり。凸面は格子目叩きを施す。格子目叩き分類は II-A 類。21は凹面布目痕、凸面は格子目叩きを施す。格子目叩き分類では、I-Aa 類。22は、凸面はナデ消しおり、詳細は不明。23の凸面はナデ調整をている。24は凹面に粗い布目痕跡、凸面はナデ消しにより不明。

滑石製板状石製品(27) 縦8.3cm、横9.0cm、厚さ2.25cm、重さ318.8gを測る。下半部を欠損しているが、全体としては長方形を呈す板状のものになると推定される。中央やや上端よりに直径7~11.0mmほどの孔を穿っている。表面はケズリ加工を施し平滑に仕上げている。色調は淡灰色~灰黒色・黒灰色。参考遺物として、大宰府条坊跡第224次調査灰色土から出土した滑石製板状石製品(同報告書内 Fig. 91-34)があげられる。こちらはほぼ完形で、縦11.1cm、横9.1cm、厚さ2.0cmを測り、全体の1/5にあたる上端側に穿孔が施されている。両者とも寸法的にも同じ規格であることがわかる。孔が穿たれていることから紐を通し吊り下げて使用したことが想定される。分銅として計量に使われたものと考えている。
