# 宝満山遺跡群 6

—第31・32・33・34・35・36・37・38・39・40次調査—

平成22(2010)年

太宰府市教育委員会

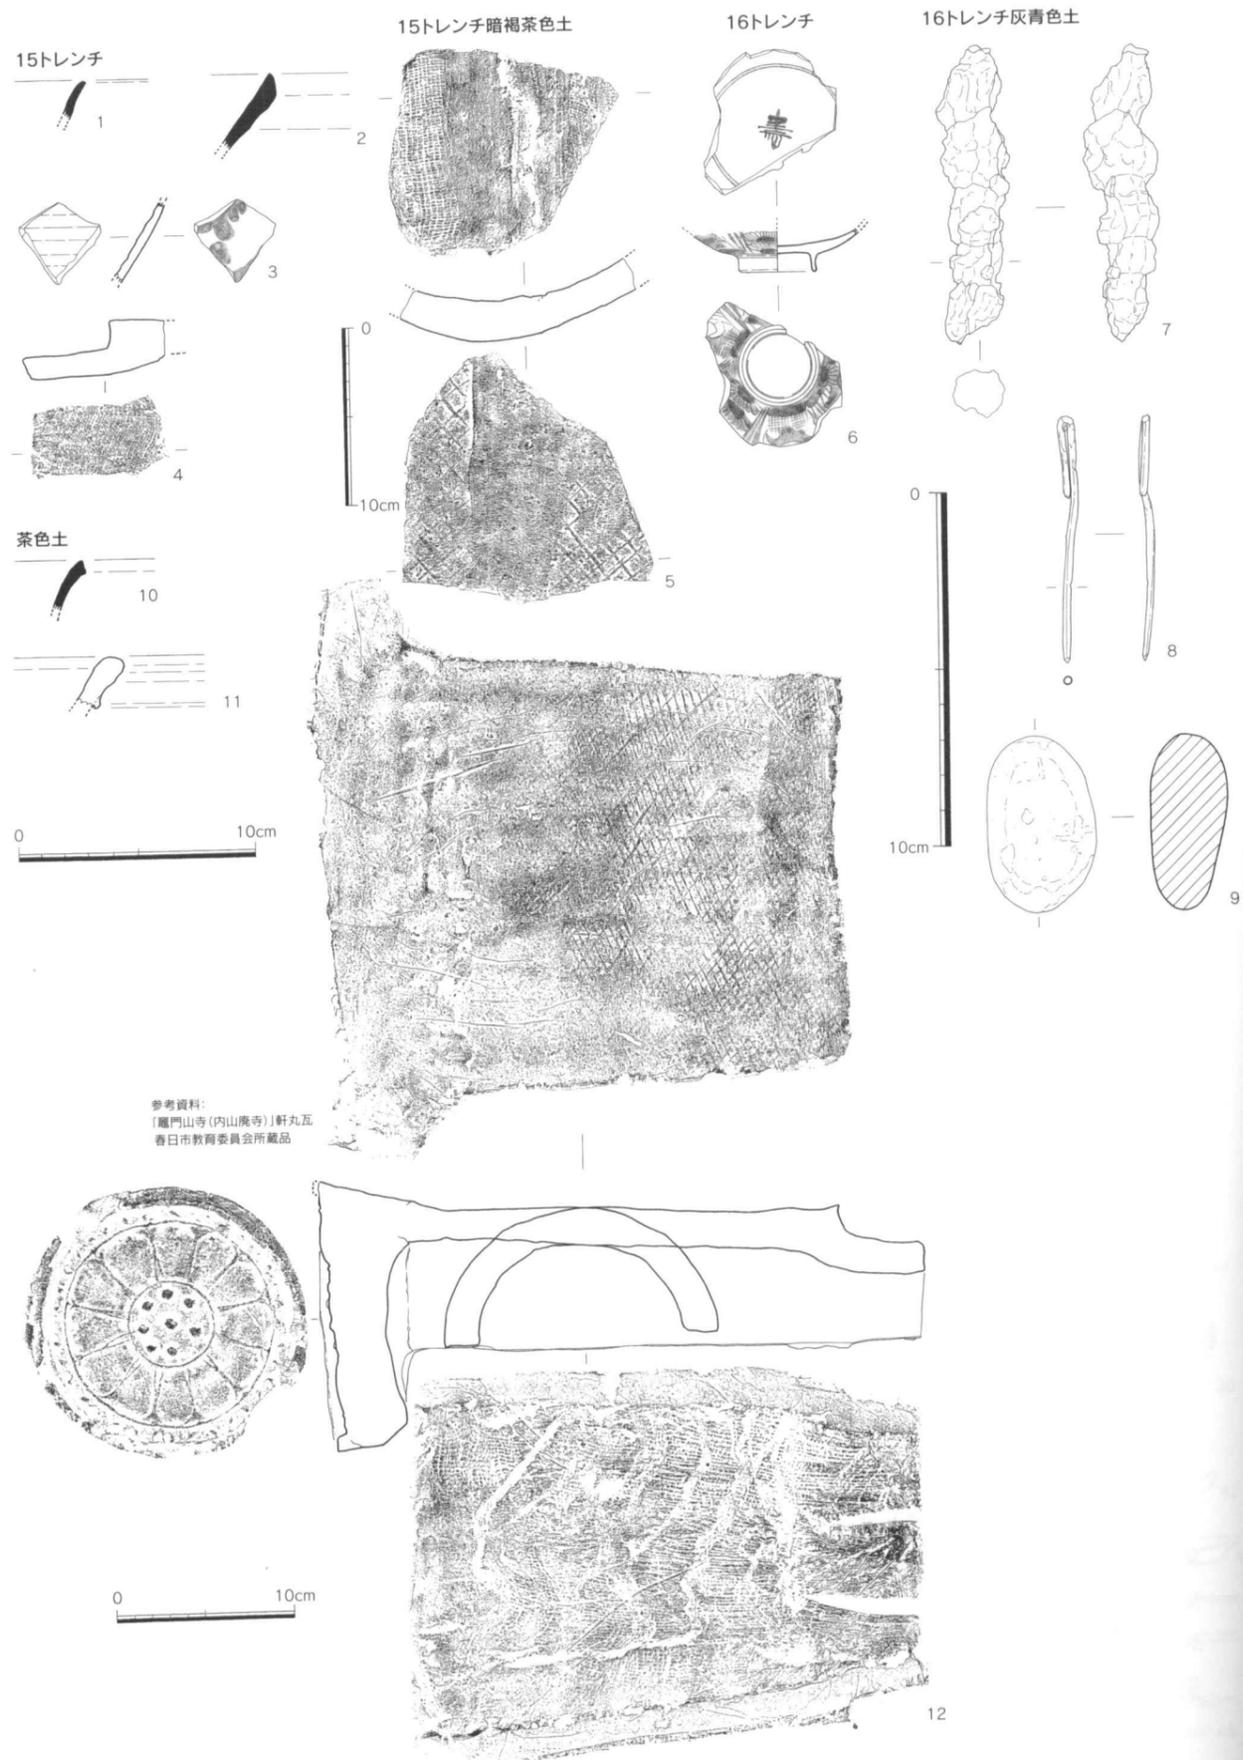
fig. 76 第37次15トレンチ、15トレンチ暗褐色土、16トレンチ、16トレンチ灰青色土・茶色土出土遺物実測図(1/2、1/3、1/4)、参考資料実測図(1/4)

坏 (1) 口縁部破片。器高 1.7cm。焼成は良好、還元はやや不良。色調は淡褐灰白色～淡灰色。一部、黒灰色を呈す。

参考資料：  
「龍門山寺(内山廃寺)」軒丸瓦  
春日市教育委員会所蔵品

参考資料：「龍門山寺(内山廃寺)」軒丸瓦 (fig. 76, pla. 133・134)

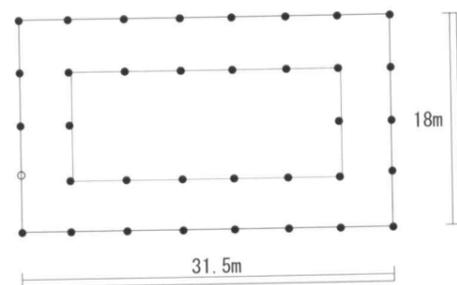
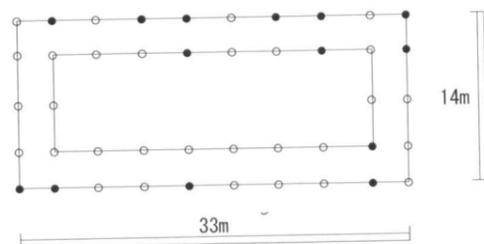
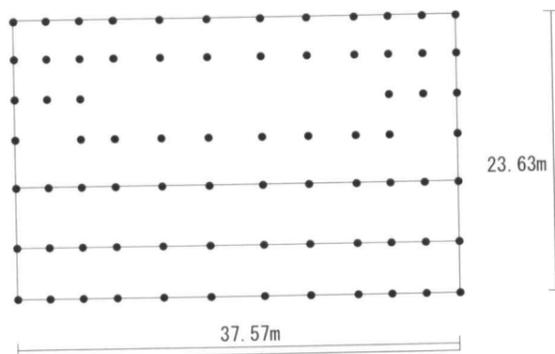
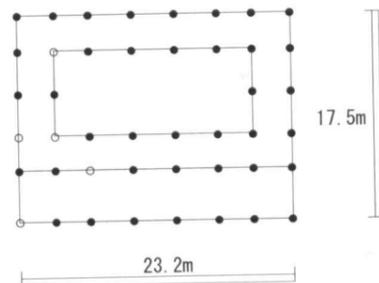
fig. 77 堂舎比較図

観世音寺講堂 (I期SB3800A) 礎石配置図

宇佐弥勒寺講堂礎石配置図

比叡山延暦寺根本中堂 (内庭・回廊除く) 礎石配置図

宝満山下宮礎石群 (37SB010) 礎石配置図

d. 礼堂について 礼堂とは正堂(仏像や曼荼羅を安置している)に対して、礼拝者が使用するための施設である。本来は双堂と呼ばれ奈良時代から存在しているもので、正堂に対して別棟として棟を平行させて軒を接して並ぶものであった。平安時代になると寺院の主要建築に礼堂が付加されるようになる。これは密教建築の特徴であり、仏教建築上からは大きな変化である。時代が下って中世段階には 1 つ屋根の下で一連のものとして建てられて密教本堂型式として完成する。この流れとは別に、奈良の當麻寺本堂(曼荼羅堂・国宝)などは前面に孫庇をつけて、これを礼堂にしていたものもあった。すくなくとも、當麻寺本堂では永暦 2 (1161) 年以前には 5 間 4 面の全面に孫庇を付けていた形式であったことが解体修理で確認されている。(註 1) 37SB010 は當麻寺本堂と同様の正堂に 1 間の孫庇をつけた形式と考える。これを踏まえて考えると、中央で発展したこうした本堂形式が宝満山天台宗下での礎石建物の建造において、大いに参考にされたものと思われる。建物の規模も fig. 77 で比較するとわかるが、古代寺院の講堂、金堂級の大きさであり、同時代のものとしてはかなり大きいものであったことがわかる。

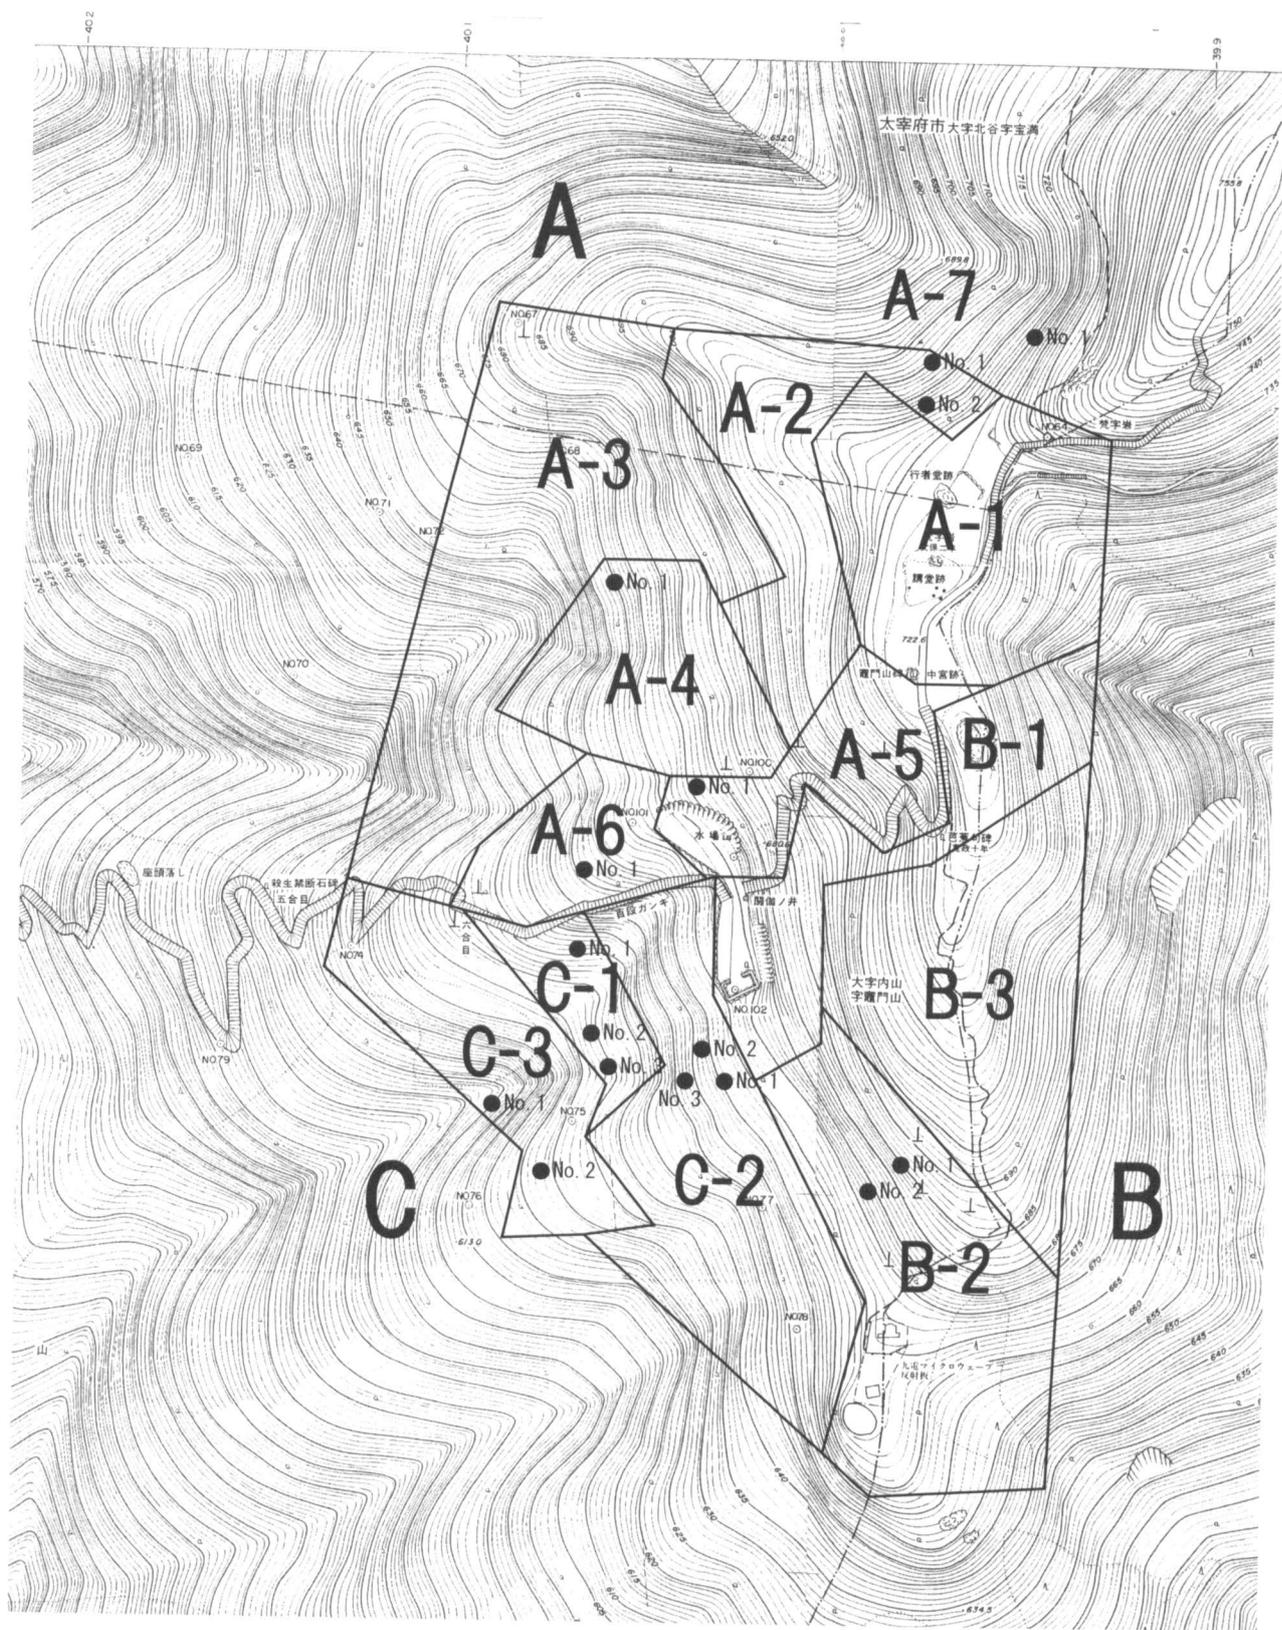
fig. 81 第 38 次調査地区割付図

中宮跡の並びには平坦面 1～6 がある。奥行きは 85 m あり、中心の 1 は長さ 30m、幅 21m を測る中宮の中心部で、北に現在は十一面観音を祭る祭壇前の段 2 に続く。その背面には文保 2 (1318) 年銘の梵字磨崖の岩があり、基壇の石垣と段 4～6 が連なる。基壇は役行者堂跡とされている。

中宮跡の並びの西直下にはレベルに沿った通路 7 に連なる平坦面 8～20 がある。面 10 は内外に面を形成する特殊な高さ 1.5m ほどの石築地に囲まれた長辺 19m、短辺 16m を測る空間で、「宝満山絵図」では神楽堂の記載が見られる個所と思われる。入口にあたる面 9 には東帯天神像とおぼしき石製板碑がある。面 10 と大岩を挟んだ西の丘陵先端には尾根沿いに小規模な面 14～17 がある。8、19、20 は尾根に従う石垣を用いた段で、板碑、灯籠の残欠があり墓所である。この尾根の北側は緩やかな谷となるが、

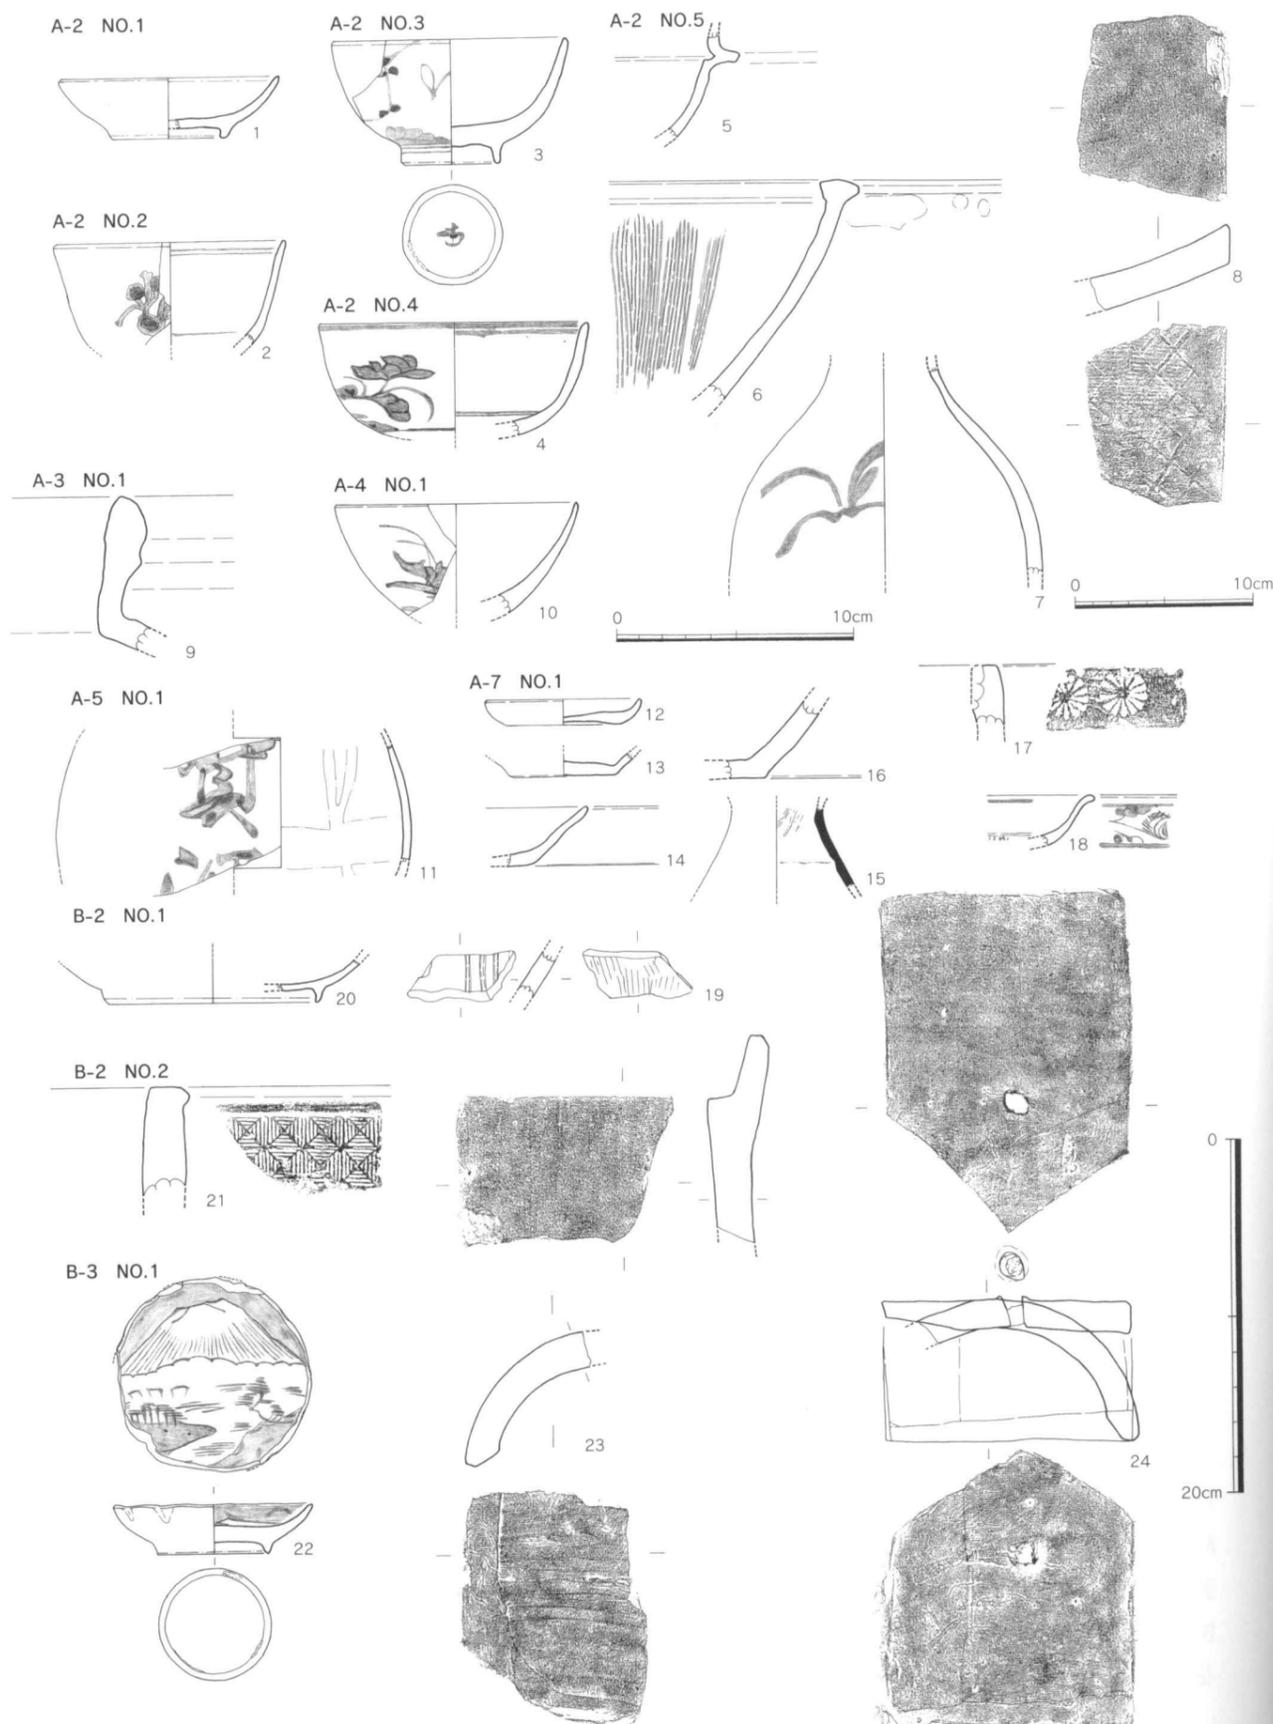
fig. 82 第38次 A-2NO.1~5、A-3NO.1、A-4NO.1、A-5NO.1、A-7NO.1、  
B-2NO.1・2、B-3NO.1 出土遺物実測図 (1/3、1/4)

碗(3) 復元口径10.0cm、器高5.3cm、底径4.2cm。外面にくすんだ紺色～青色の呉須での絵付けを施す。花卉文と、圏線。高台内面中央に「壽」の退化した文字を描く。全面に施釉するが高台の畳付部は釉の

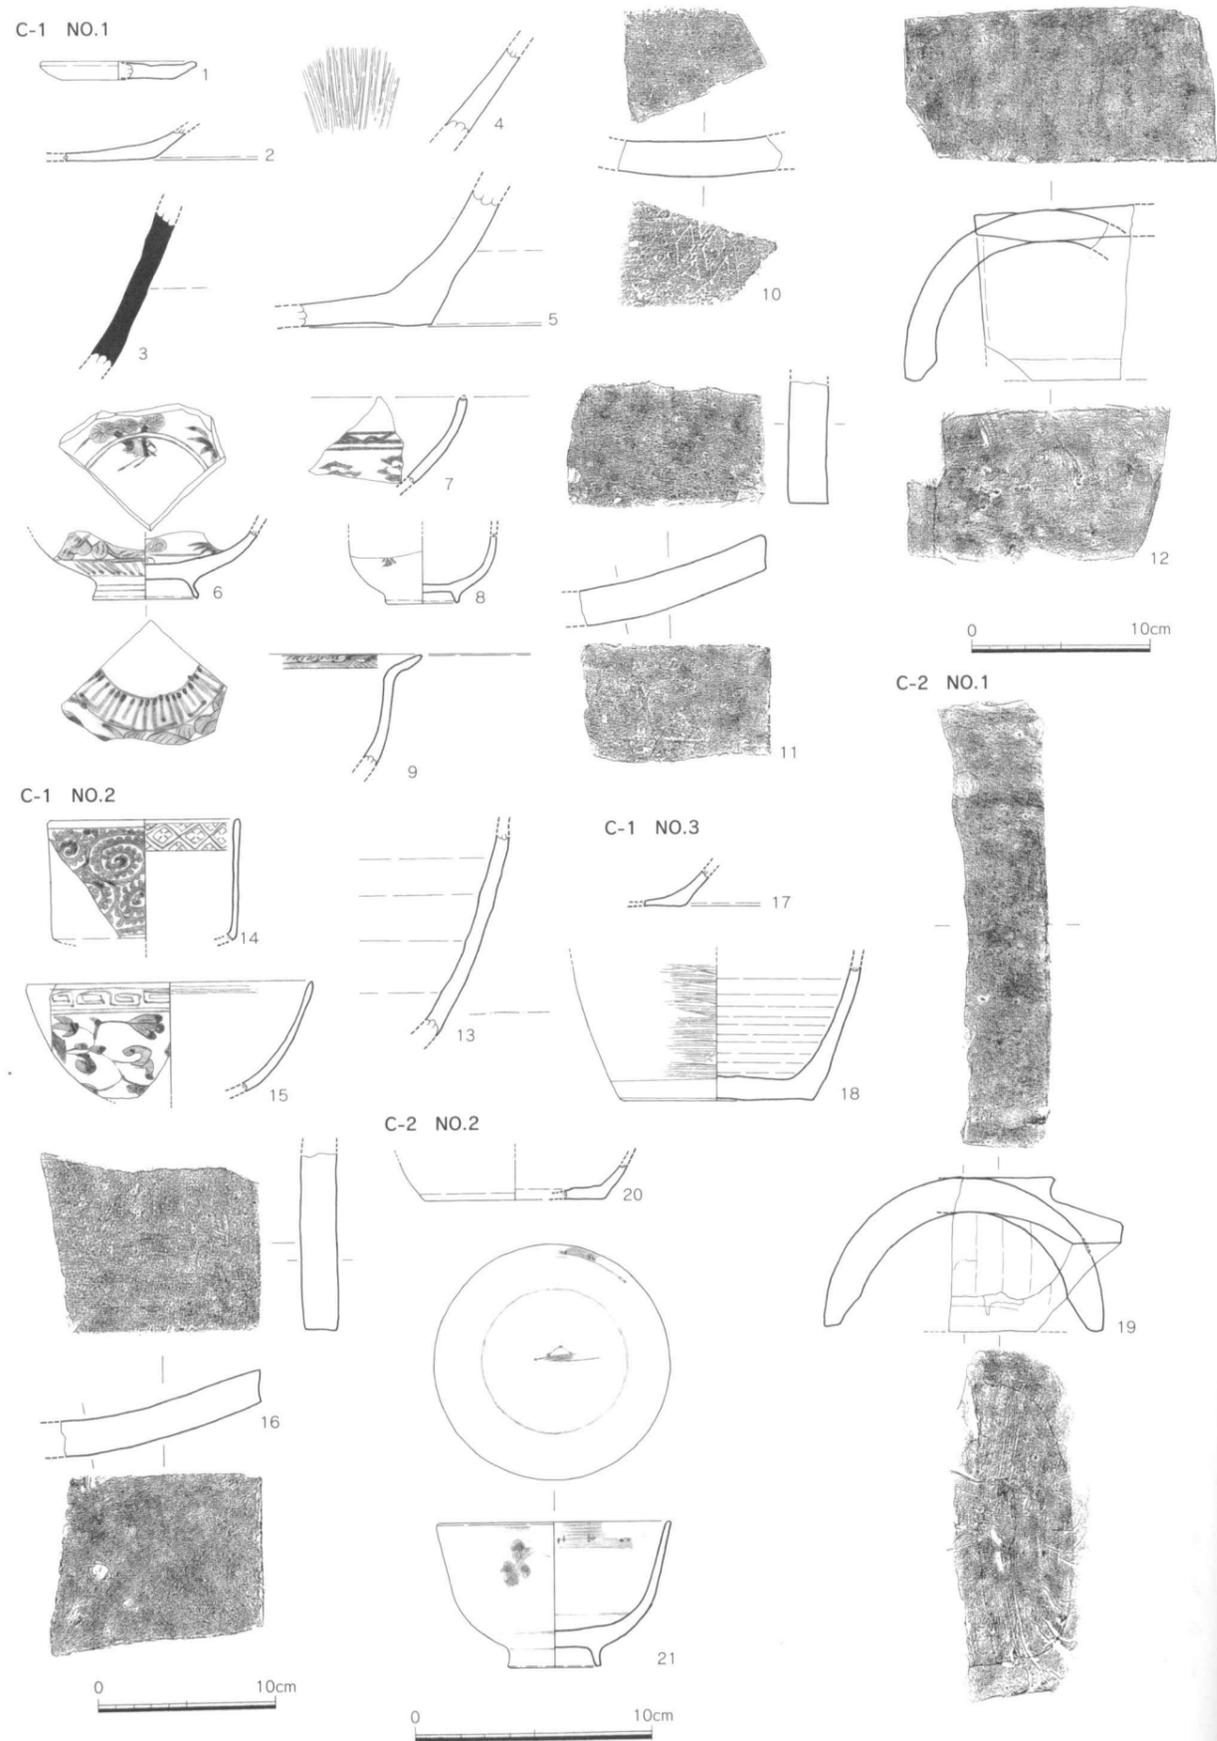
fig. 83 第38次 C-1NO.1~3、C-2NO.1・2 出土遺物実測図 (1/3、1/4)

壺(13) 白磁の壺。体部の破片。器高8.5cm。釉調、外面は淡青白色、内面は明青白色。外面の下部は露胎している。胎土は暗灰色を呈し、淡白褐色の0.5mm程度の砂粒を少量含む。素地が粗いため国産

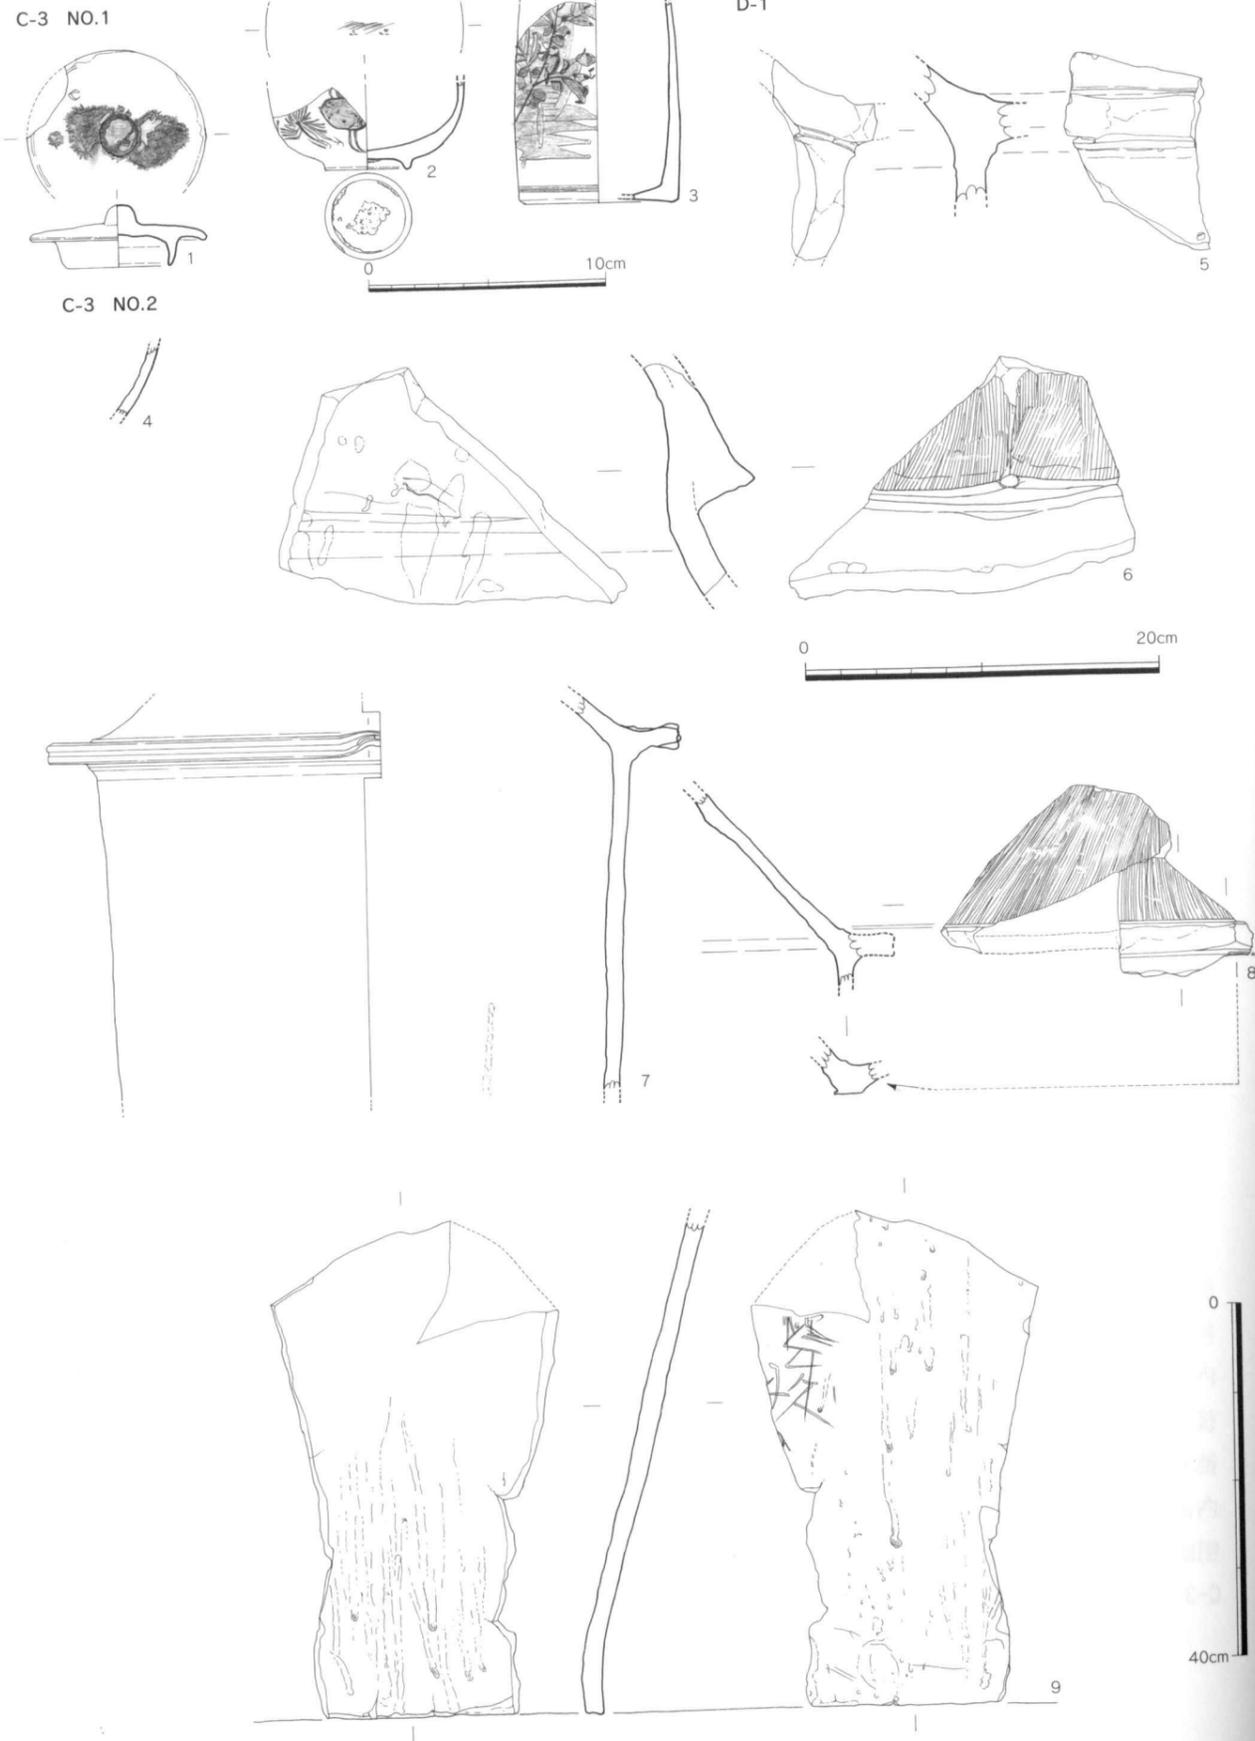
fig. 84 第38次 C-3NO.1・2、D-1 出土遺物実測図 (1/3、1/4、1/8)

徳利(3) 器高8.5cm、復元底径6.8cm。暗紺色の呉須の濃淡で描く。外面に草花を描く。焼成は良好。内面は回転ナデ調整。外面は釉のため不明。胎土は密。底部を薄く仕上げしており、体部との接合痕跡が明瞭ではない。おそらくは現代の大量生産の品。

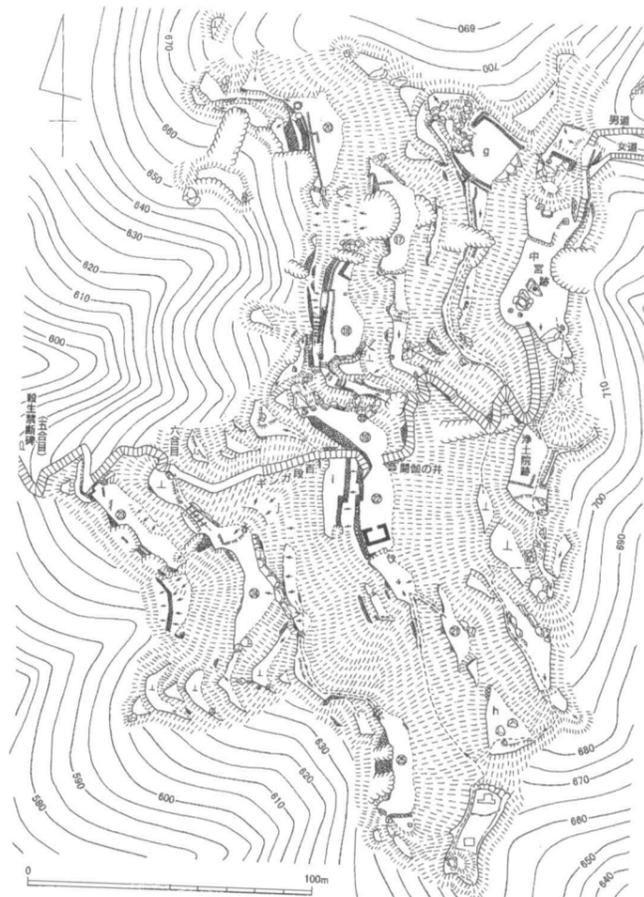
fig. 87 宝満山中宮・西院谷地区境内平面図(1/3000、岡寺2008より)

①財徳坊 ②奥門坊(伊多坊) ③龜石坊 ④奥ノ坊 ⑤霞光坊(山神坊)か ⑥岩本坊 ⑦大谷坊(もしくは吉祥坊) ⑧福蔵坊(もしくは大谷坊) ⑨吉祥坊(浄行坊・元は福蔵坊所在地、もしくは福蔵坊) ⑩役行者堂跡

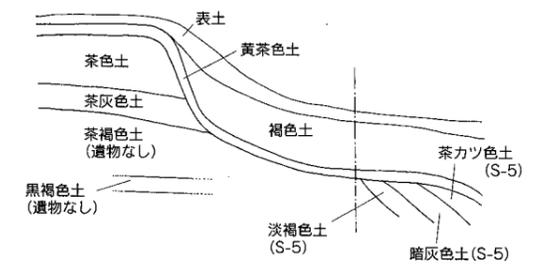
fig. 88 第39次調査区土層模式図

地表面から順に行くと、表土は竹の根が蔓延っていて、その下位に褐色土の単一層があり、合わせて約 1.3m の厚さを誇る。遺物量は少なく堆積年代の特定は難しい。この褐色土層は深さの違いはあるものの、谷全体で確認することができる。その下位には 0.4m 前後の厚さで遺物包含層に達する。しかし、遺物量は少なく、遺物の風化も目立つ。

調査区北側に一段平坦面が造り出されているが、腐植土などの表土を除去した深さ 0.3m 程で、今回の調査で最も遺構が確認された面がある。しかし、この面も堆積土に掘り込まれたもので、その基盤層である茶色土には奈良時代の遺物を多く含んでいる。その下層には遺物が含まれていない茶褐色土層、そしてその下に黒褐色土層が 0.2 ~ 0.3m 程の厚さで堆積していた。この黒褐色土は南側 SX010 付近で検出された黒灰色土と同一土層とみられるが、全体には確認できないため、堆積する途中で削平消失したものと考えられる。

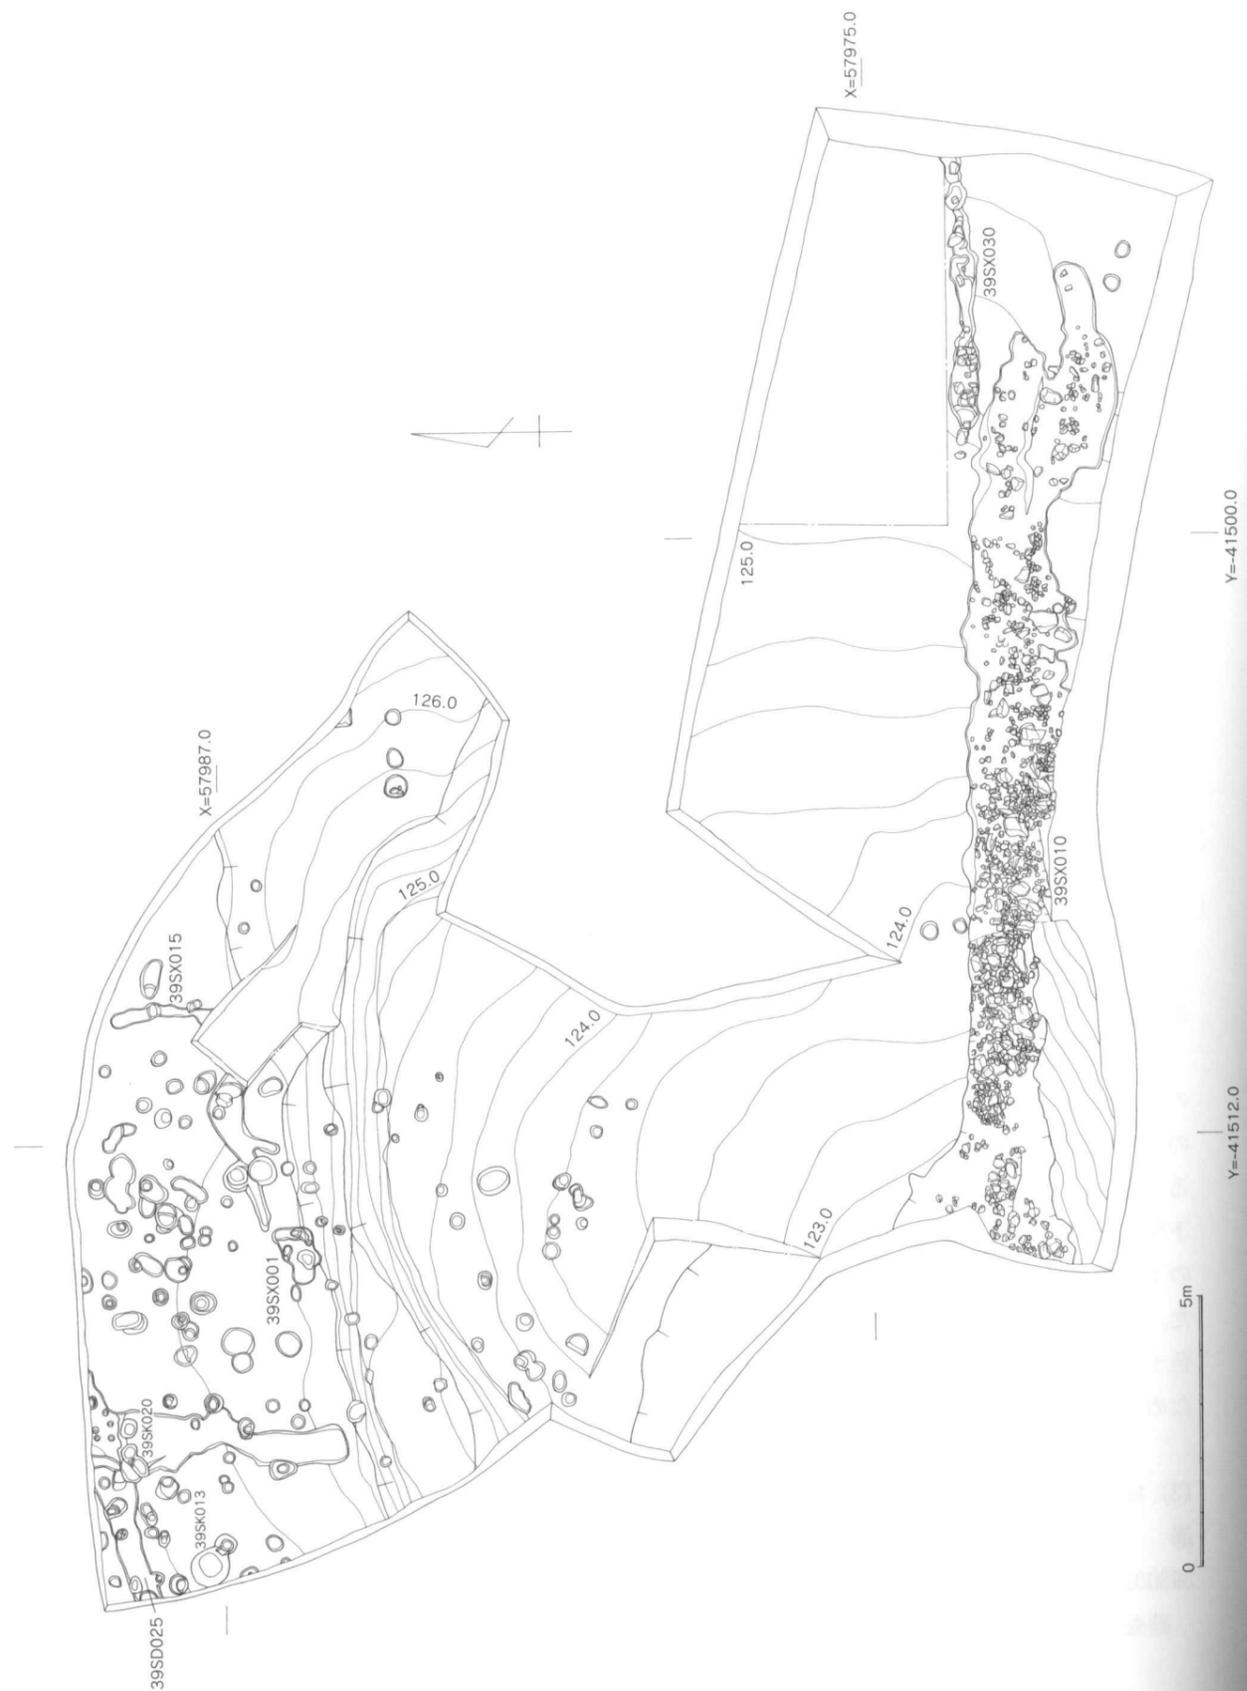
fig. 89 第39次調査遺構全体図 (1/130)

調査区西側で検出された幅 0.5 ~ 0.7m、深さ 0.05 ~ 0.1m 程の浅い L 字形の溝である。その屈曲部では、

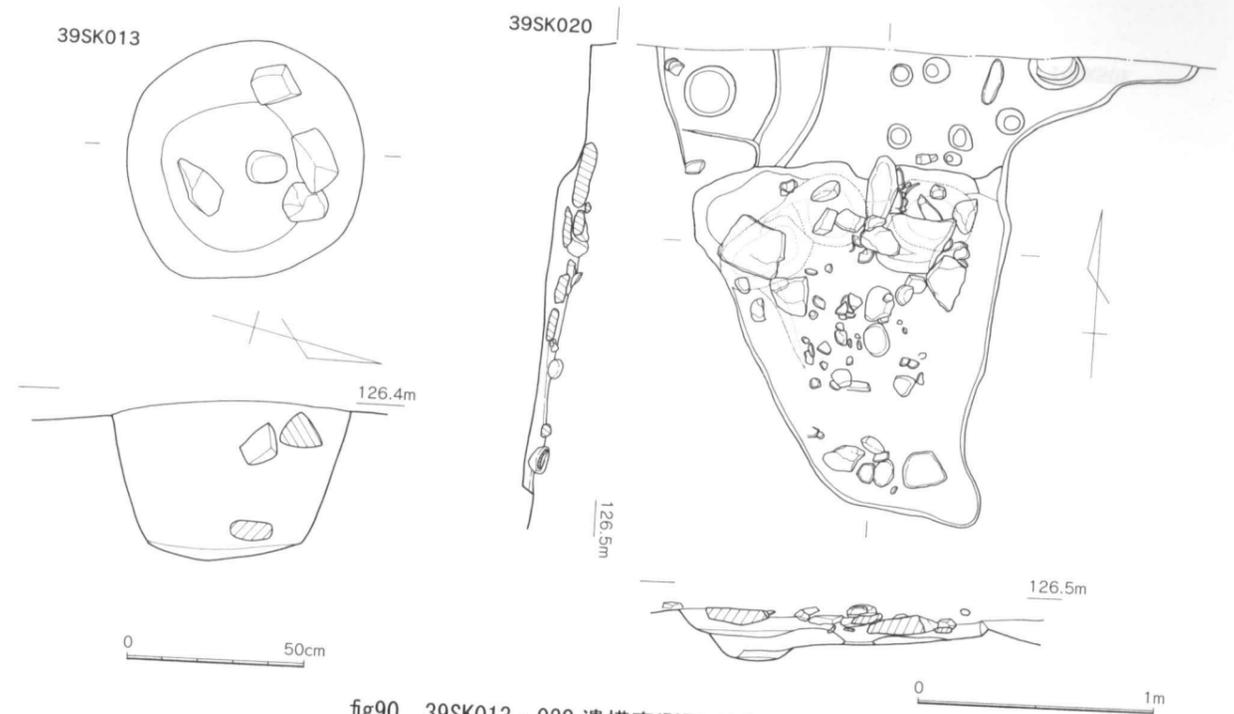
fig. 90 39SK013・020 遺構実測図 (1/20 · 30)

礫と遺物が多く検出され、プランが確認できたため、別途 SK020 として報告するが、SK020 と溝の幅や深さが同じ部分が多く、溝と SK020 は関係があるものと推測される。この溝に囲まれた内側には SK013 ほかピットが検出されたが、特別な遺構は確認できていない。

39SK013 (fig. 90, pla. 1)

39SK020 (fig. 90, pla. 2 ~ 5)

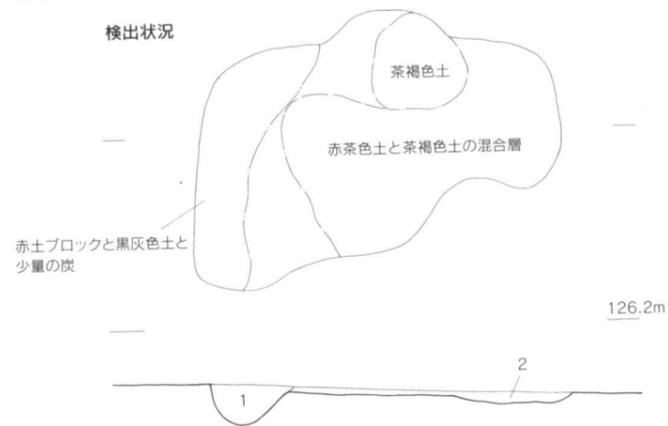
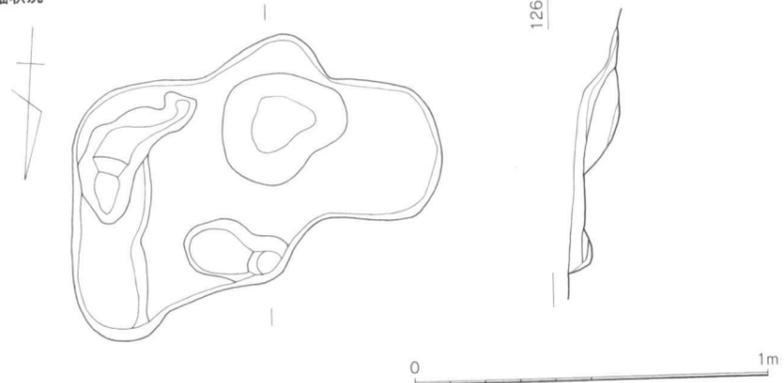
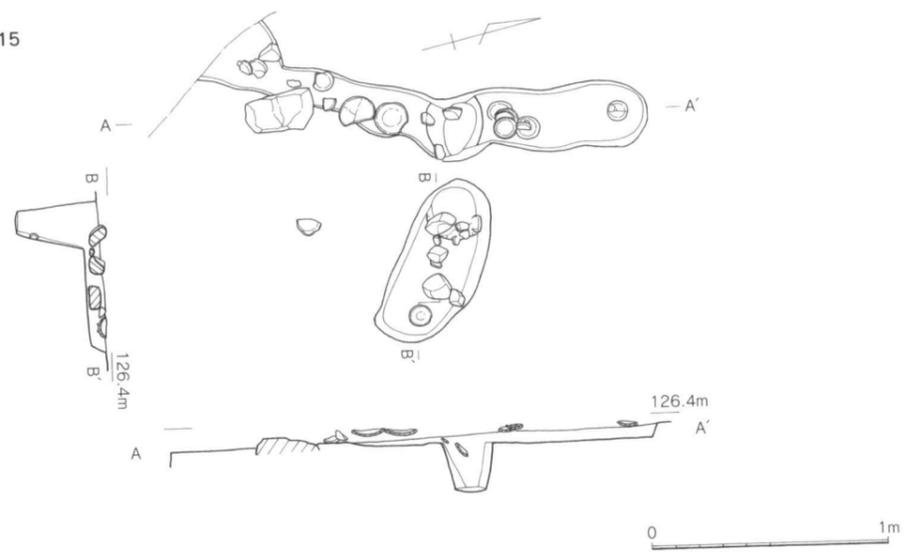
fig. 91 39SX001・015 遺構実測図 (1/20・30)

- 1 赤茶色土と茶褐色土の混合層
- 2 赤土ブロックと暗灰色土に少量の炭が混じる

39SX001 (fig. 91, pla. 6 ~ 8)

39SX015 (fig. 91, pla. 35~37)

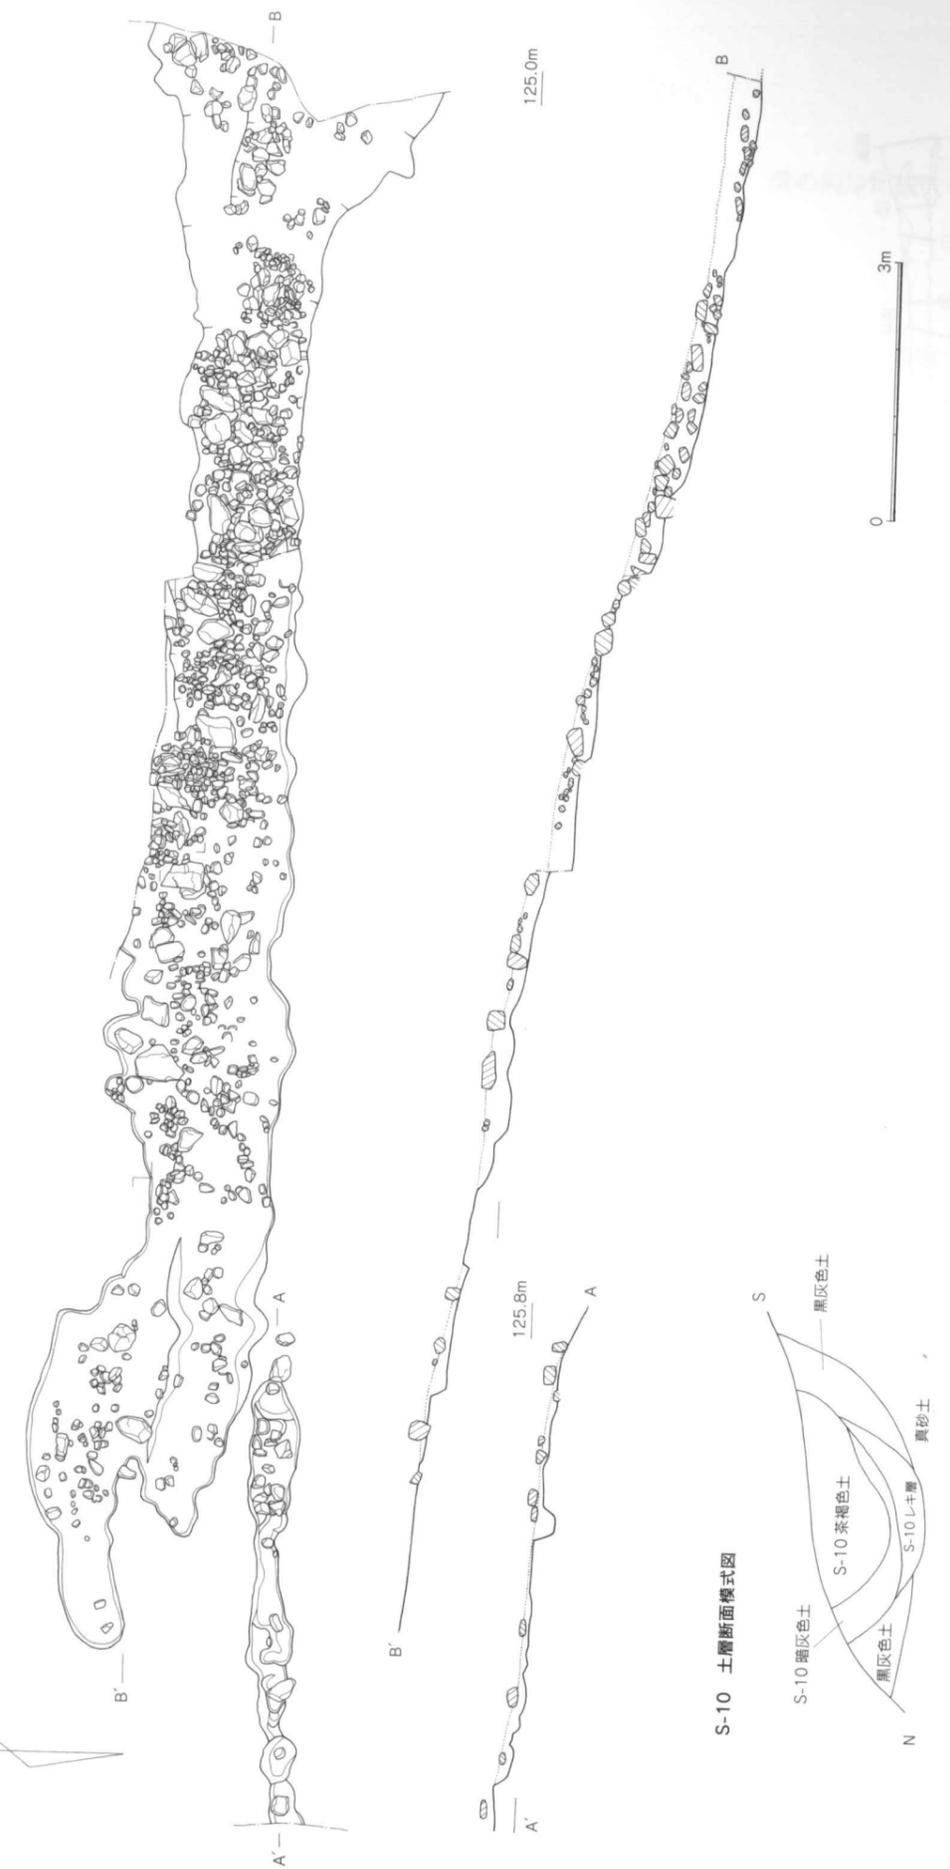
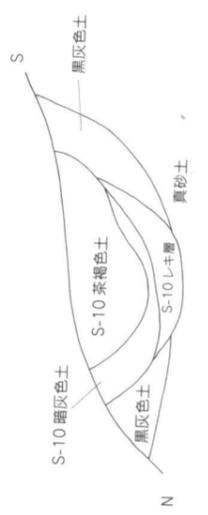
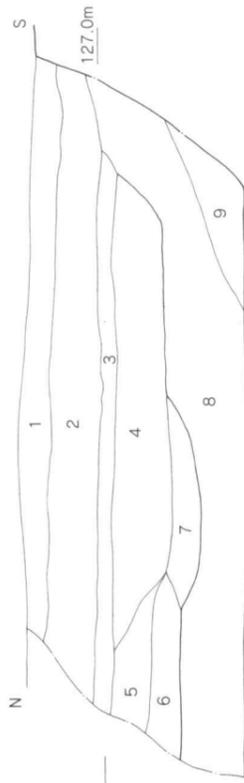
fig. 92 39SX010・030 遺構実測図 (1/80)

S-10 土層断面模式図

39SX010 東壁土層図

39SX010・030 (fig. 92・93, pla. 9 ~ 34)

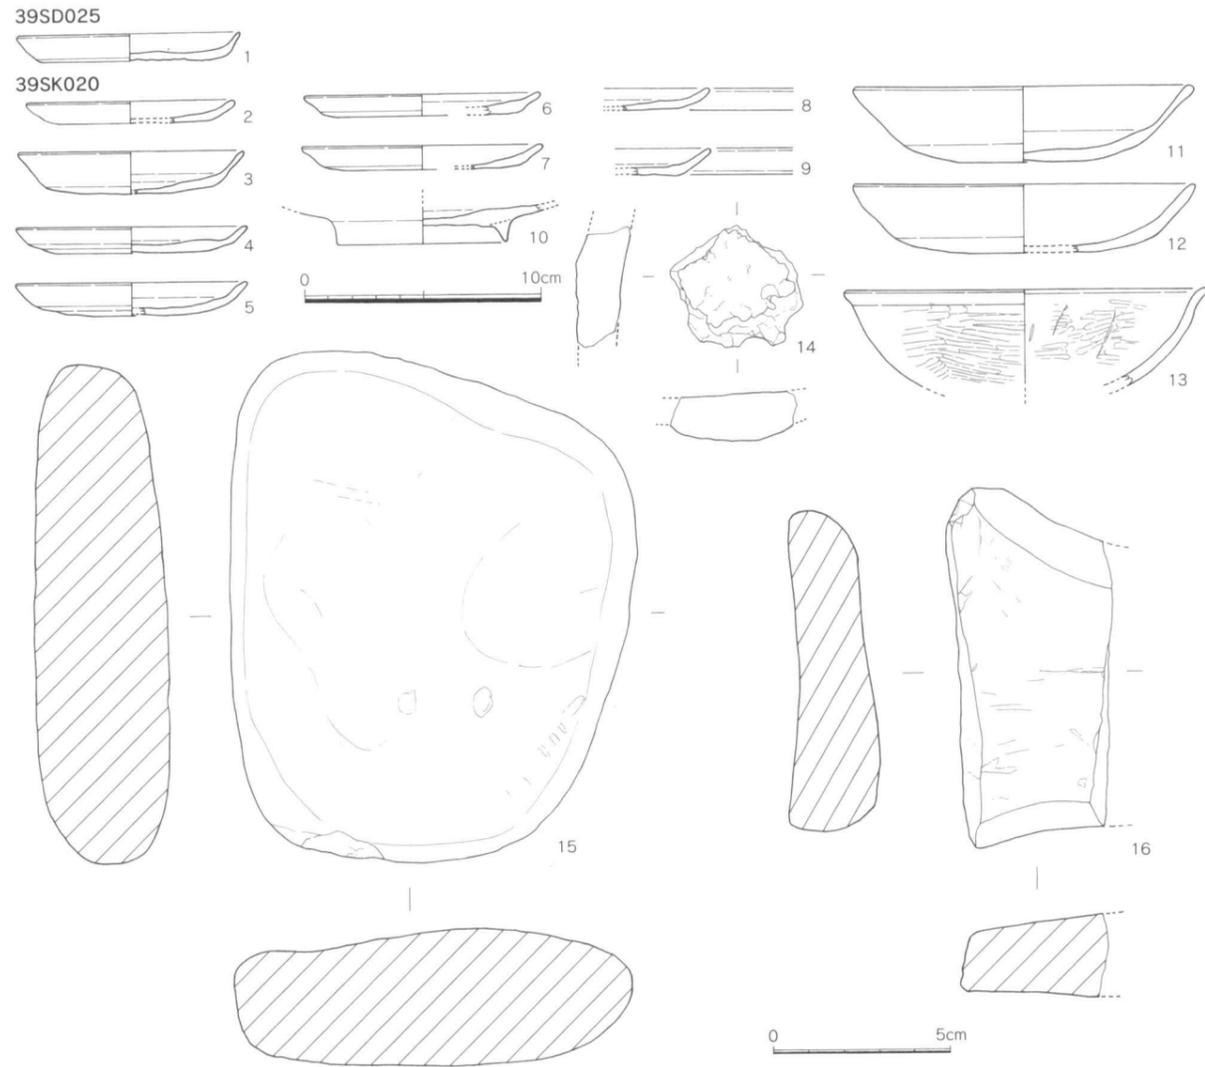
fig. 94 39SD025・SK020 出土遺物実測図 (1/2、1/3)

小皿 a (2~9) 口径 8.8~10.2cm、器高 0.9~1.8cm、底径 6.8~8.6cm。底部切り離しは回転ヘラ切りである。全体的に磨滅が目立つ。

碗 c × 小皿 c (10) 高台は低く尖り気味で、復元高台径 7.2cm。

丸底杯 a (11・12) 復元口径は 14.3cm と 14.4cm、器高は 3.2cm と 2.9cm である。磨滅が目立ち調整不明瞭。

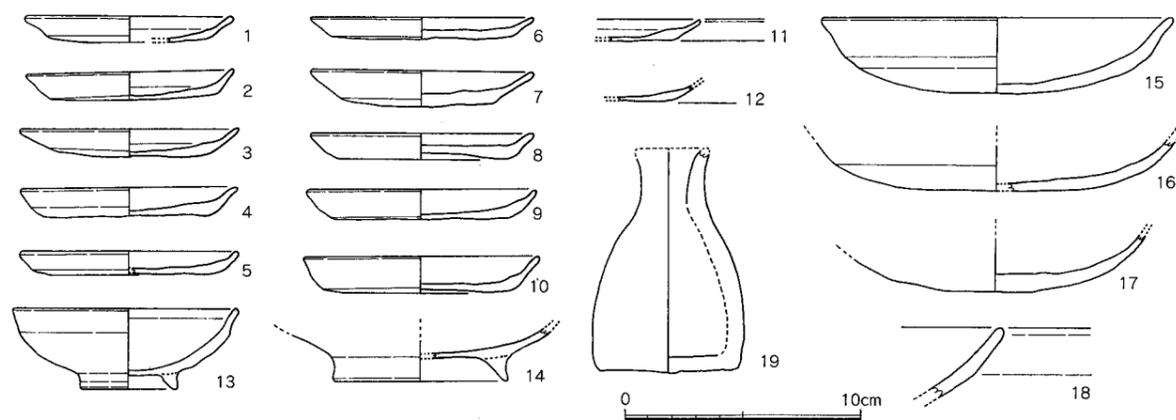
fig. 96 39SX015 出土遺物実測図 (1/3)

蓋3 (1) 外面上半部はヘラ切り後粗いナデ。内面は研磨され、転用硯とみられる。復元口径11.8cm、土師器

39SX015 出土遺物 (fig. 96, pla. 60~62)

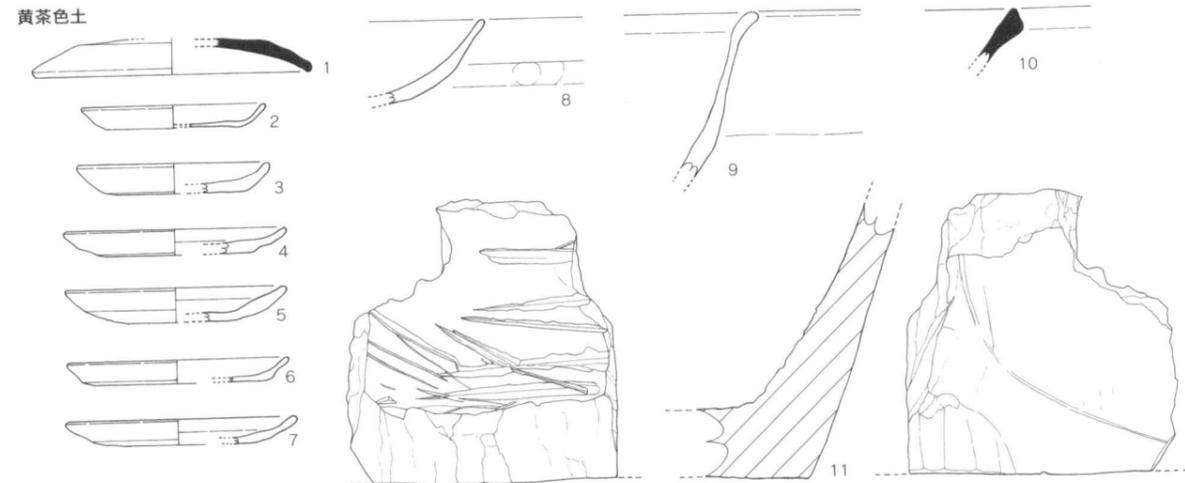
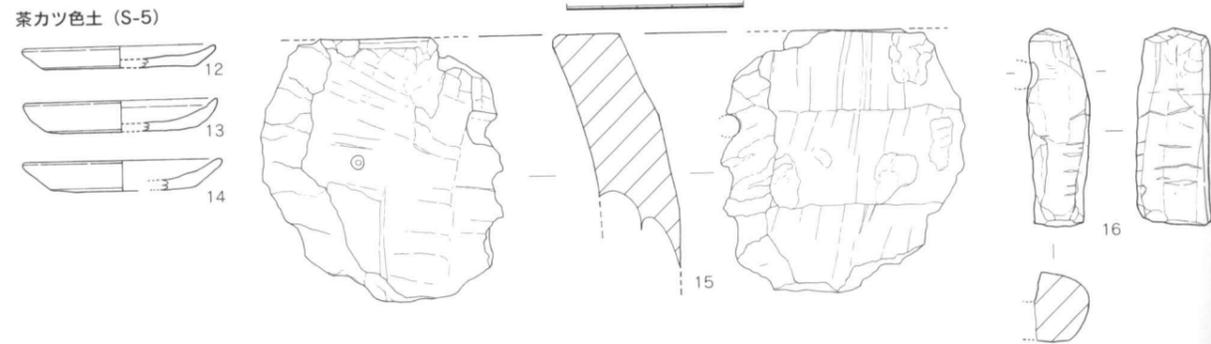
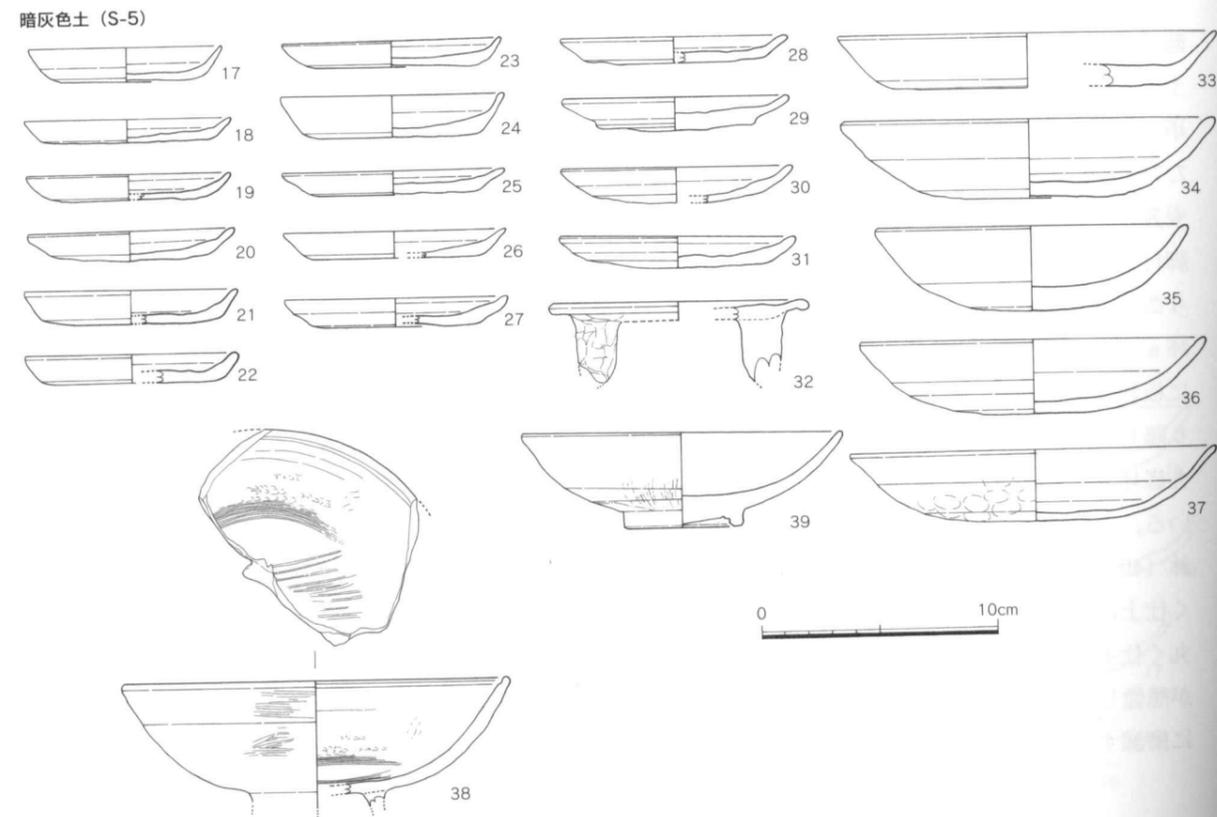
fig. 97 第39次黄茶色土・茶カツ色土・暗灰色土出土遺物実測図 (1/2, 1/3)

黄茶色土出土遺物 (fig. 97, pla. 71・72)

茶褐色土 (S-5) 出土遺物 (fig. 97, pla. 71・72)

暗灰色土 (S-5) 出土遺物 (fig. 97・98, pla. 63~70)

丸底坏a (35~37) 復元口径13.3~15.6cm、器高3.0~3.6cm。底部は回転ヘラ切り後押し出ししている。内面は36と37の一部にミガキを施す。

鉢 (40~43) 40は復元口径41.0cm、器面は荒れているが内外面ヨコナデ。口縁端部は折り曲げて丸く仕上げる。胎土は0.4cm以下の砂粒を多く含み、色調は淡橙灰色を呈する。41は口縁部を折り曲げ丸く仕上げる。胎土は0.3cm以下の白色砂粒を多く含み、淡黄茶色を呈する。42は口縁部のみで全形が想像しがたいが、鉢状になるものと推測する。端部は僅かに外反し、内面を斜めに成形する。全体的に磨滅するが内面はナデ調整か。胎土は砂粒を多く含み、色調は茶褐色や灰茶色を呈する。43は復元
