# 宝満山遺跡群 6

—第31・32・33・34・35・36・37・38・39・40次調査—

平成22(2010)年

太宰府市教育委員会

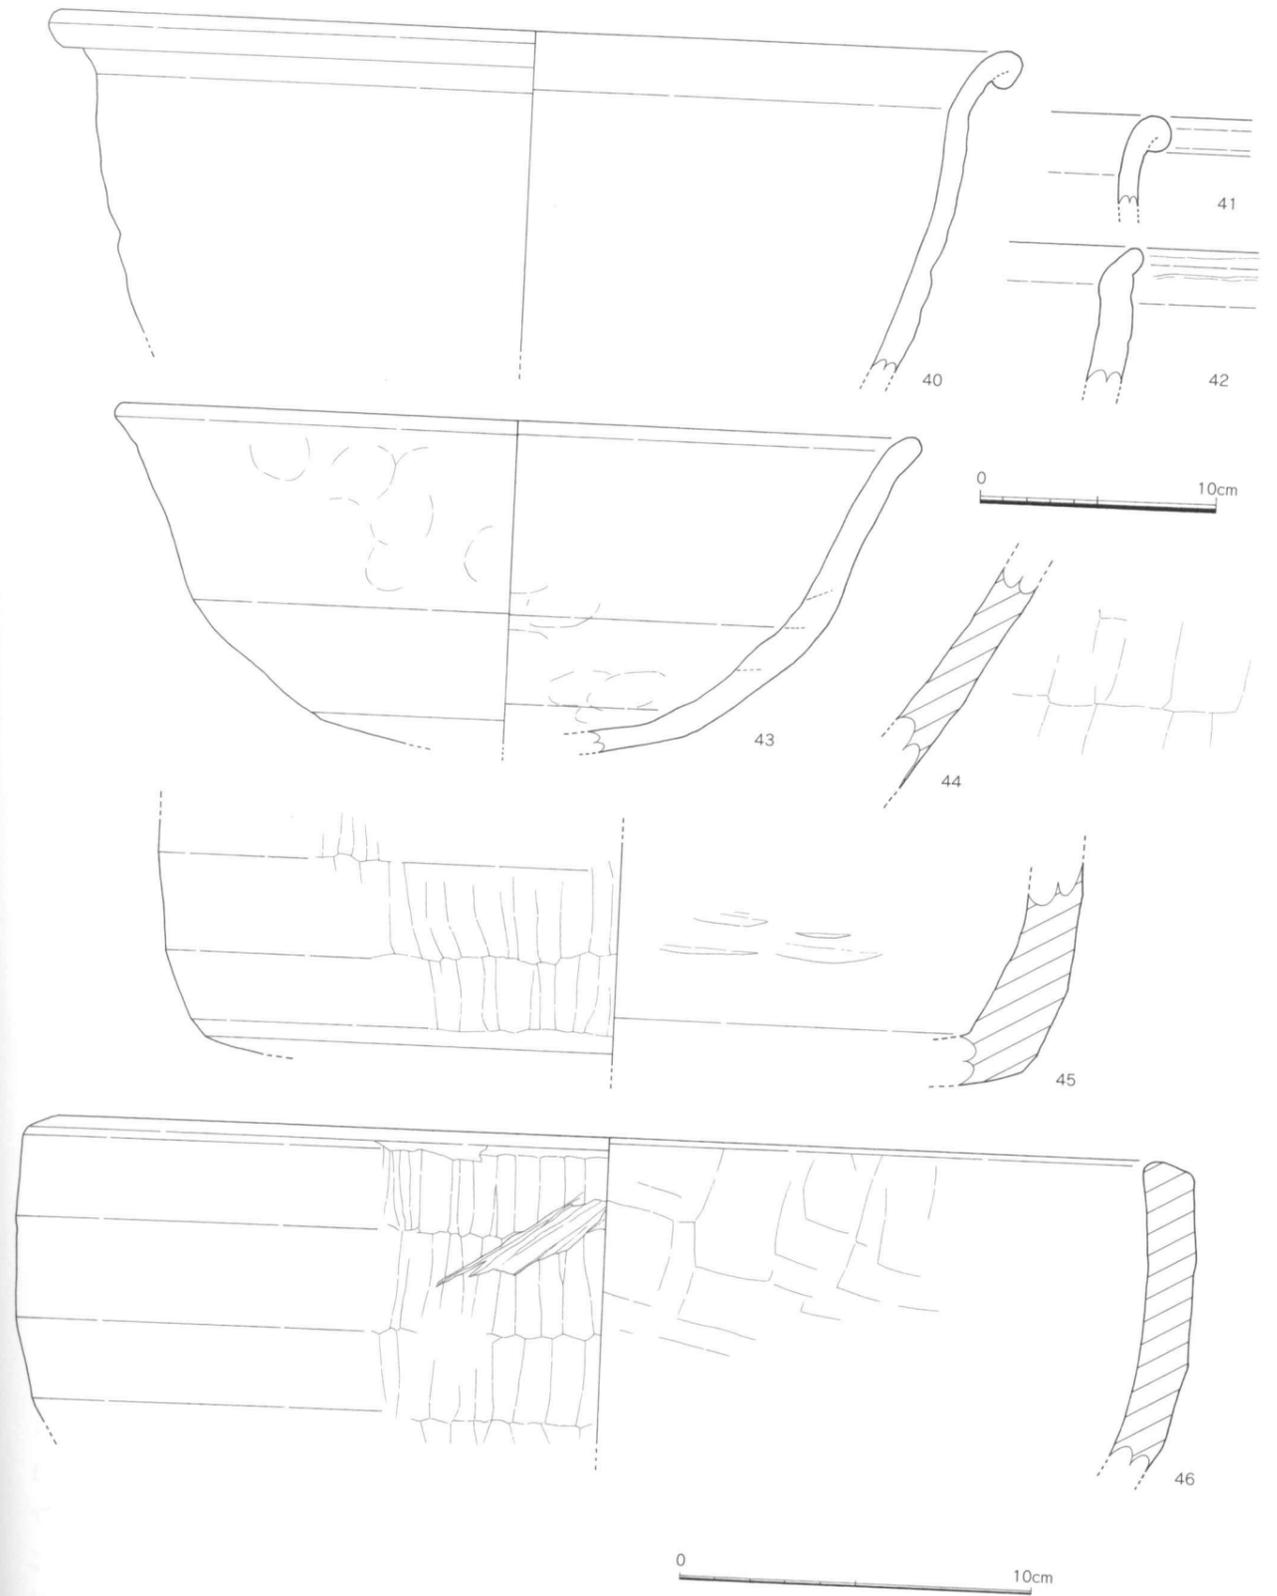
fig. 98 第39次暗灰色土出土遺物実測図 (1/2, 1/3)

口径 34.0cm。内外面には指頭痕が僅かに残り、外面下半には煤が一部付着している。内面には粘土紐の接合痕が確認できる。色調は淡橙色を呈する。

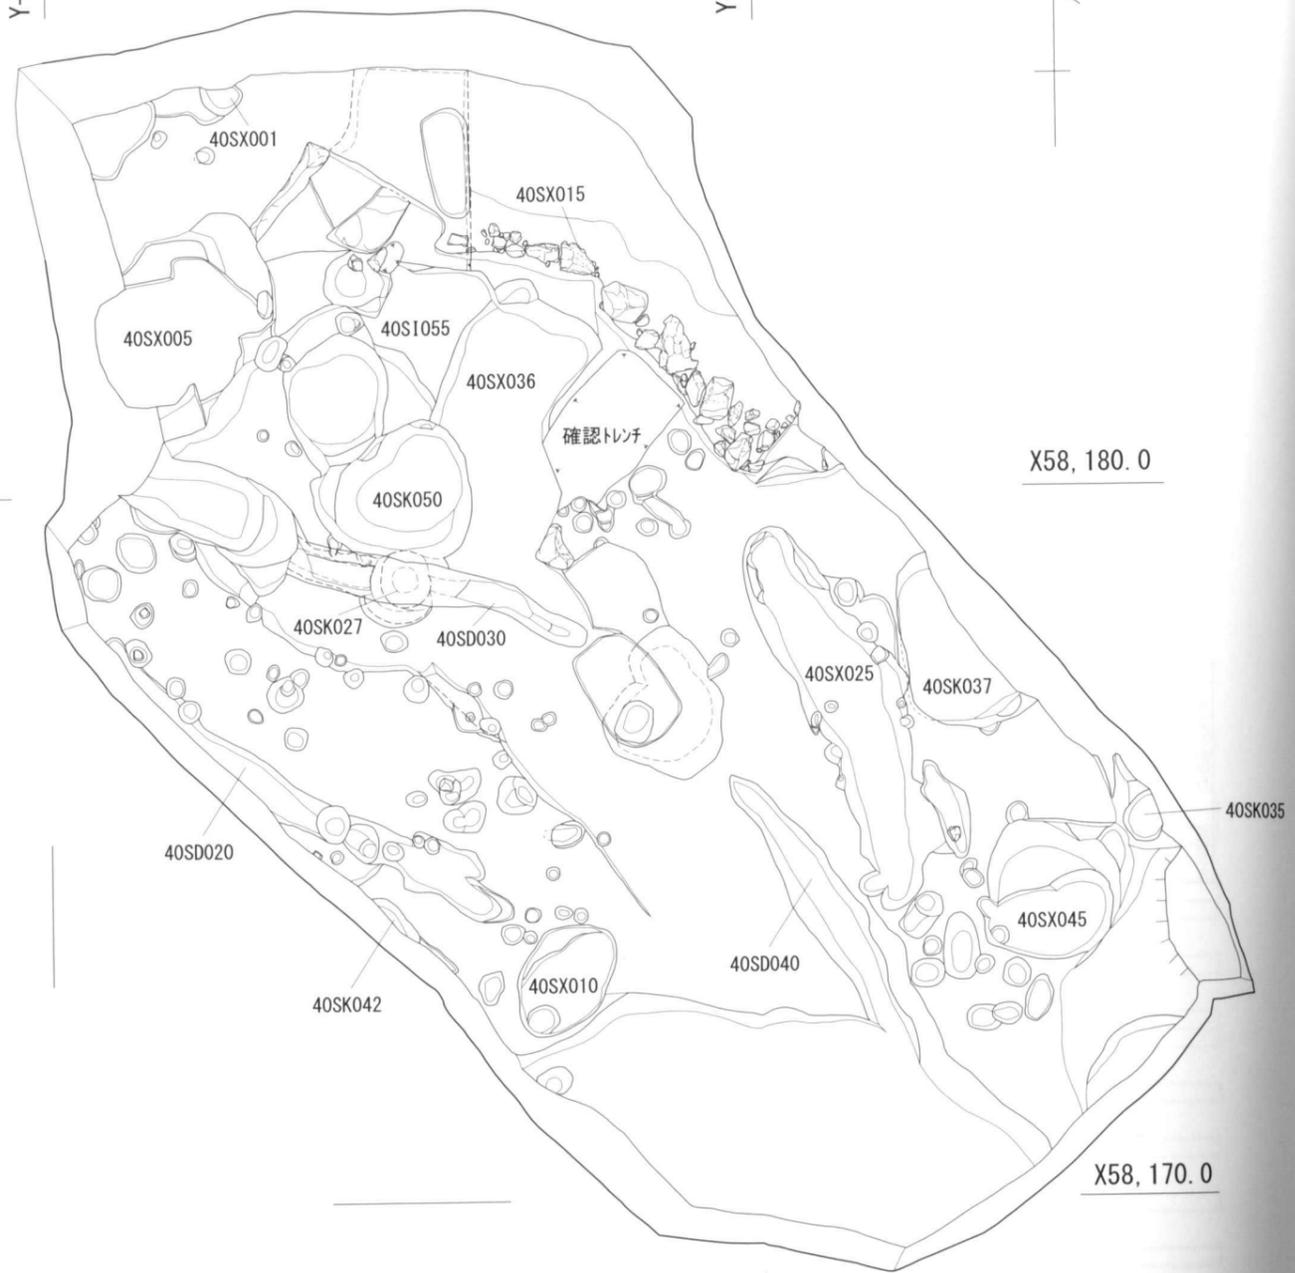
fig. 101 第40次調査遺構全体図 (1/100)

40SK026 (fig. 101)

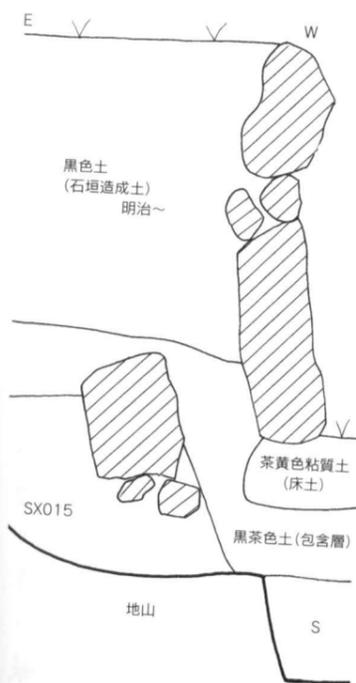
fig. 102 第40次調査基本層位図

この農地の周辺では、過去に表面調査により遺物が採取されている。対象地の東側（大門 916-1 ~ 919、遺跡番号 04601）では、古代から中世の遺物が採取されている。対象地の西側（大門 932、934-1、遺跡番号 04603）でも古代から中世の遺物が採取されている。また、北部から北西部にかけては太宰府市教育委員会文化財課によって宝満山遺跡群第 24、27、36 次調査として発掘調査されている。fig. 102 でまとめているように、現在の耕作面を区画している石垣は明治時代のものであった。この石垣により、

上段と下段に明確に分かれた耕作地が存在していた。石垣の裏込の黒色土層からは大量の中世以降の土器と瓦が出土している。これは上から流れた包含層を含んでいることを示す。遺物以外にも大量の礫、岩石などを含んでいた。これを除去すると中世の遺物を含む包含層である黒茶色土となる。黒茶色土層を除去すると遺構が検出される (pla. 5)。ただし、調査区北部では少し様相が変わり、耕作土の下層に、暗黒茶色土層（大量の礫混じり）があり、その下層に明茶色土（遺物包含層）が厚く堆積している。fig. 103 の北壁土層図を参考にすると、40SX001 とした遺構は土層の観察から、明茶色土の上面から掘られている可能性が考えられる。そのことは新しい時期にも遺構面が存在していたが、調査段階では見逃していた可能性を示している。今後の課題としたい。

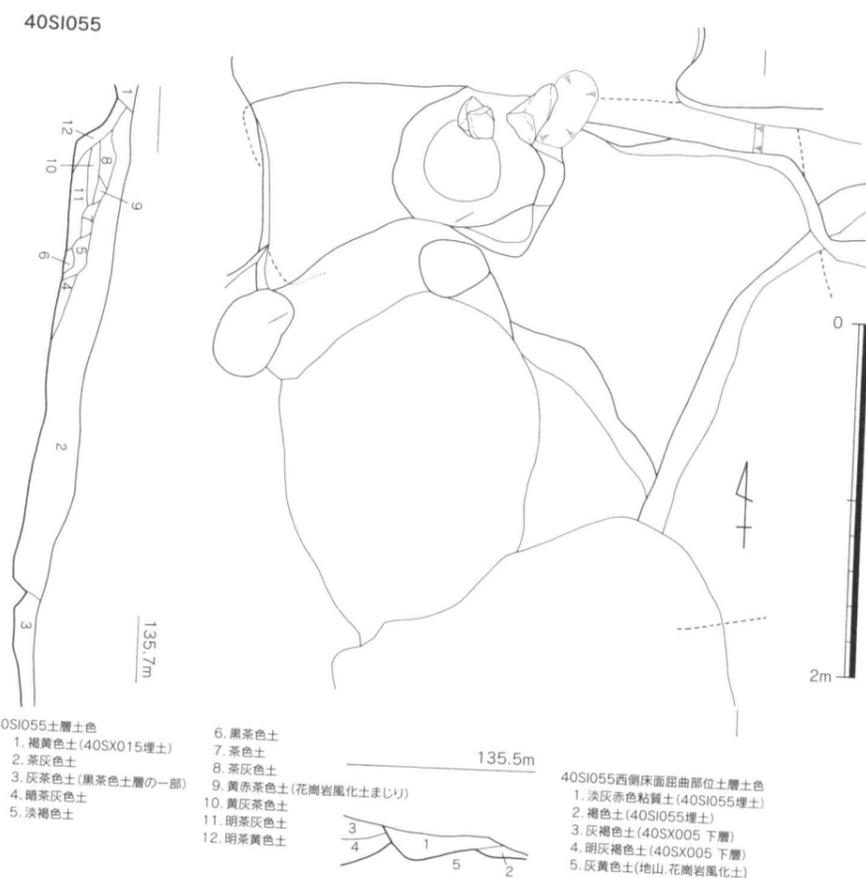
fig. 104 40SI055 遺構実測図 (1/40)

40S1055 (fig. 104, pla. 53 ~ 57)

調査区の北部で検出した遺構で 40SK050 により大部分が欠出しているが、遺構の切り合いや土層から南北長 3m、東西長 3.1m 以上、深

さ0.3mの正方形に近いプランに推定復元可能である。東側は40SX036の堆積層の上に作られていた可能性が高い。北辺中央部に、東西長0.8m、南北長0.8m、深さ0.15mを測る円形の掘り込みがあり、その掘り方の北側に並列して2つの石が配置してある。埋土は暗黒色を呈す炭化物。これらの状況から、このくぼみは炉跡と考えている。この遺構の埋土は北側から傾斜して堆積している。地山

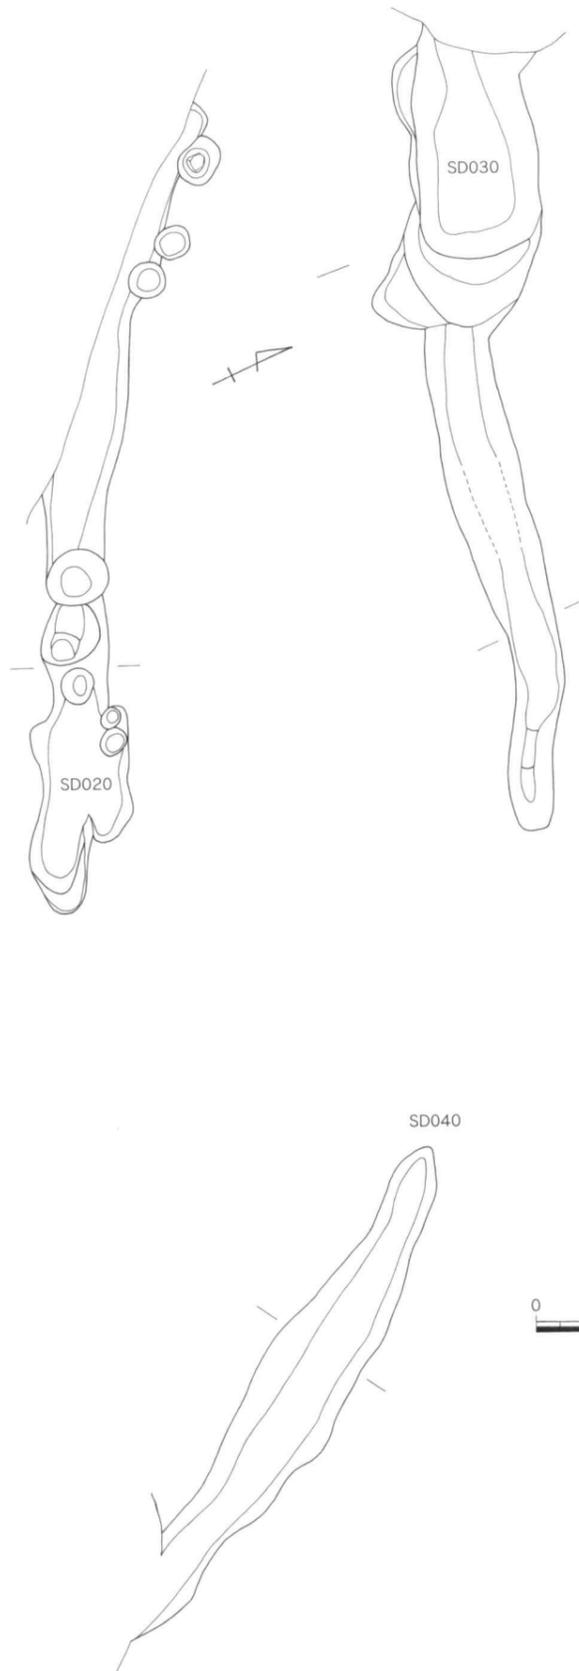
fig. 105 40SD020・030・040 遺構実測図 (1/60)

40SD020 (fig. 105)

40SD030 (fig. 105, pla. 34～38)

40SD040 (fig. 105, pla. 42)

調査区南部中央に位置する南北方向溝だが、南側端はたまり状の遺構に切られて不明。長さ4.9m、幅0.45m～0.8m、深さ0.16mを測る。埋土は黒茶色土。遺構の埋没年代は、出土遺物から8世紀のも

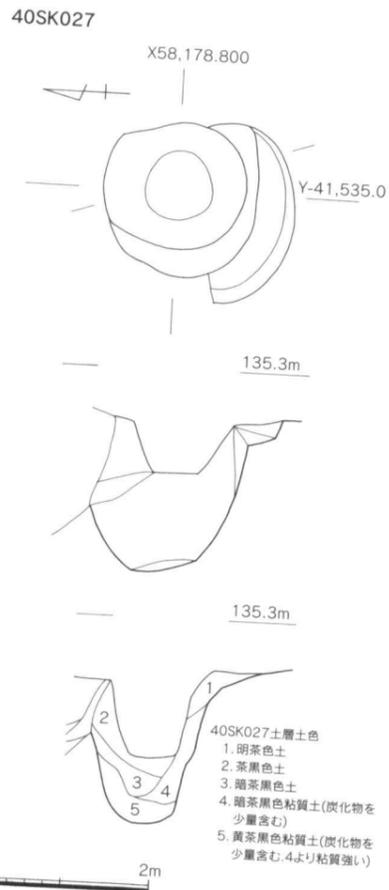
fig. 106 40SK027 遺構実測図 (1/40) 相からD期まで落ちることと、底部糸切りの小皿aも確認できることからXIV~XV期にわたり埋没したと考えられる。

40SK027 (fig. 106, pla. 33)

調査区中央やや北側に位置する円形土坑。

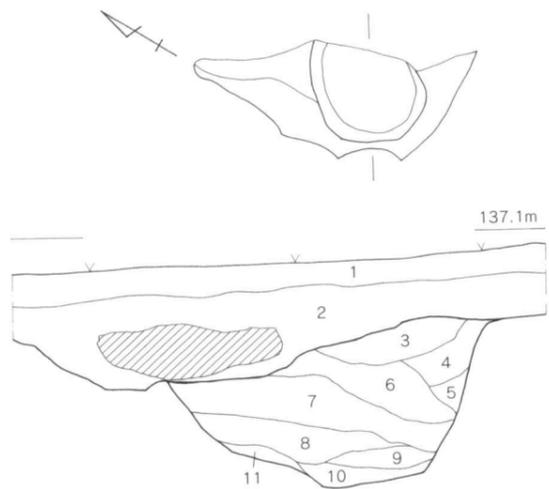
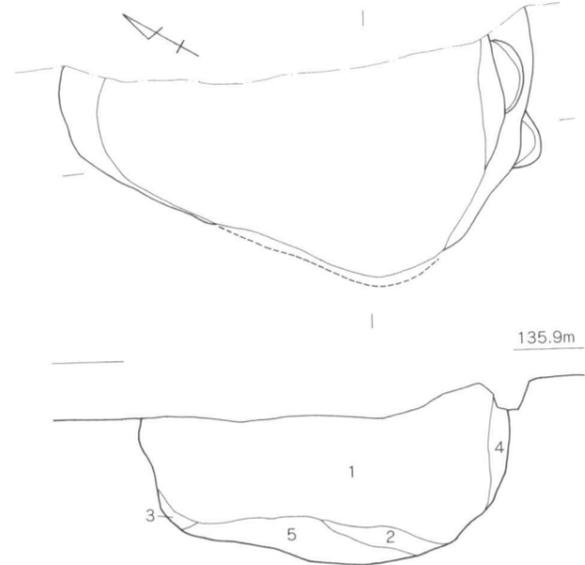
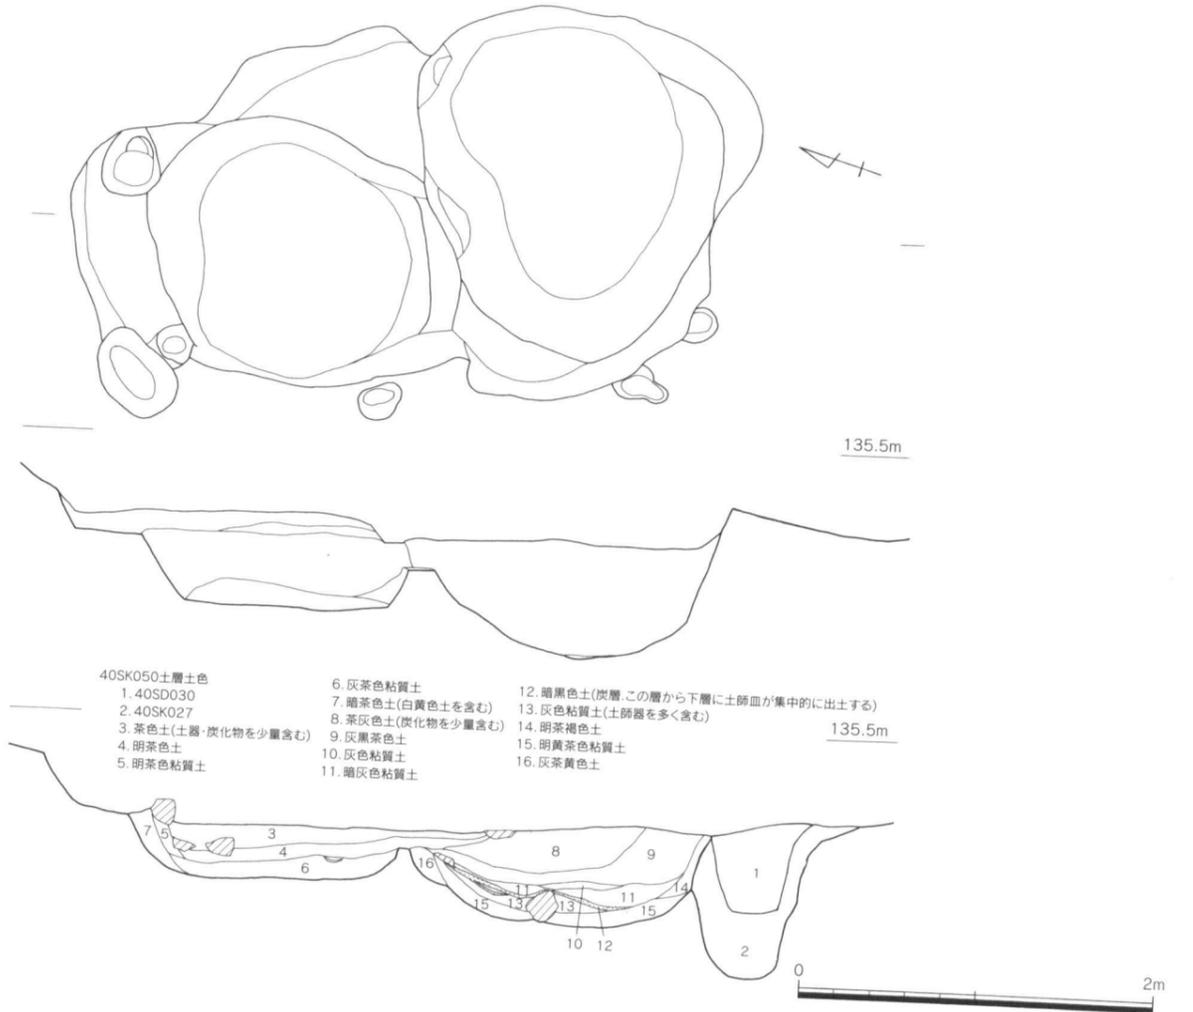
fig. 107 40SK035・037・042 遺構実測図 (1/40)

調査区北部中央に位置する土坑。検出時は不整形の大型土坑だったが、掘り下げていくと南北二連の円形土坑の連なりとなった。南北長3.95m、東西長2.2m、深さ0.5~0.65mを測る。土層の堆積状況からは最終埋没は北側から埋まっていったことがわかる。埋土は古層より、灰茶黄色土→明黄茶色粘質土→明茶褐色土→暗黒色土(炭化物層)→暗灰色粘質土→灰色粘質土→灰黒茶色土→茶灰色土→暗茶色土→灰茶色粘質土→明茶色粘質土→明茶色土→茶色土となる。遺物取り上げ時には、上層を一括で茶灰色土とし、南北それぞれのプランが見えた時点で、北の土坑埋土を明茶灰色土、南の土坑埋土を黒茶色土とした。南側の土坑はXIII期に埋没しており、その後北側の土坑も時期差はあまり無く埋没したと考えられる。この土坑全体に堆積がはじまったのはXIV~XV期と考える。理由としては、最終堆積層の茶灰色土層は、古い土器を含んではいるが輸入陶磁器の様

- 40SK035土層土色
1. 黒色土(耕作土)
  2. 黄茶色土(床土・礫・石を多く含む)
  3. 茶褐色土(黄灰色土で遺物取り上げ)
  4. 明赤黄色粘質土(黄灰色土で遺物取り上げ)
  5. 明赤黄色粘質土(粘質が強い、黄灰色土で遺物取り上げ)
  6. 灰黄色粘質土
  7. 茶褐色土(褐茶色土で遺物取り上げ)
  8. 茶赤色土(遺物を少量含む、褐茶色土で遺物取り上げ)
  9. 茶色粘質土(灰黄赤色粘土で遺物取り上げ)
  10. 明茶色粘質土(灰黄赤色粘土で遺物取り上げ)
  11. 暗茶色粘質土(灰黄赤色粘土で遺物取り上げ)

- 40SK037土層土色
1. 黄茶色土(黄砂土)
  2. 茶褐色土(やや粘質)
  3. 黄茶色土(少し粘質が強い)
  4. 茶褐色土(炭化物・土師血を少量含む)
  5. 暗褐色土(炭化物・土師血を多く含む)

- 40SK050土層土色
- |                     |                   |                                   |

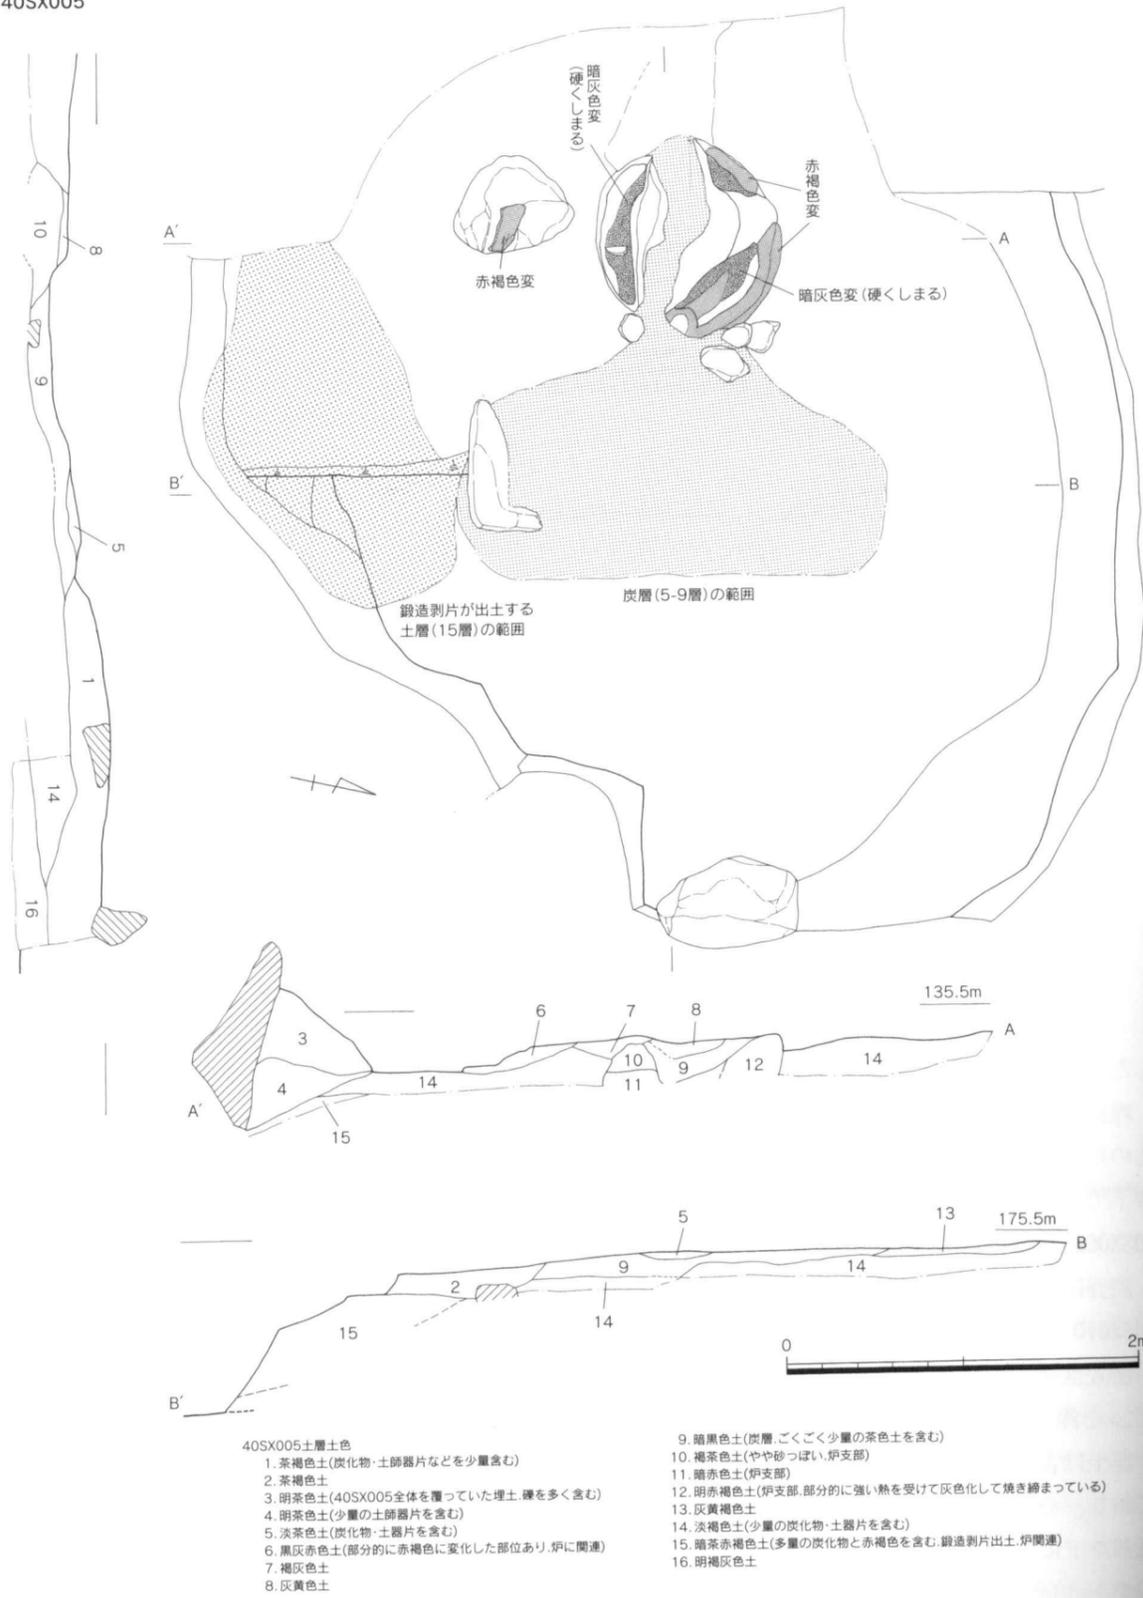
fig. 109 40SX005 遺構実測図 (1/20)

40SX005 (fig. 109, pla. 6~12)

ており、中央に向かって楕円状に凹んでいる。北側の炉部は上部ならびに内側が白色化しており温度が上がったことがわかる。西側の開口部の先には幅 0.25m 程度で西に向かって真砂土が敷き詰めてあった。厚みは 0.02m。東側の開口部からは図示した範囲、おおよそ南北長 1.4m、東西長 0.8m の範囲に厚み 0.06m の炭層が堆積していた。この 40SX005 が基盤とする堆積層である 15 層からは鍛造剥片が確認されている。おそらく、この炉は西側に鞆羽口を設置し、東側から燃焼後の炭を掻き出していたのではないだろうか。

炉跡の南側にも南北長 0.3m、東西長 0.3m、高さ 0.17m を測る高まりがあり、ここでも赤褐色に変化

その間の空間は通路として利用された可能性が考えられる。これは南東方向から入ってきて、北西方向へ進む道ではないだろうか。その後、40SX045のような土器廃棄は続くが、通路的に利用されていた空間に40SX010のように墓の可能性のある遺構が構築されている等、土地利用が移り変わっていったことが考えられる。最終的には炉遺構40SX005が13世紀前半(XVI～XVII期)に埋没しており、周辺の炉鍛冶関連の遺構の広がり確認できたと言える。

北西部の第24次の調査成果では、24SX010とした金属工房の使用のピークはXVII期としており、40SX005がわずかに先行するものとも考えられる。周辺地の金属工房の広がり1つとして貴重な成果であろう。40SX005周辺の下層で確認された鍛造剥片を包含する層の存在からも、もう少し古い段階からも金属生産に関係していた可能性は否定できない。

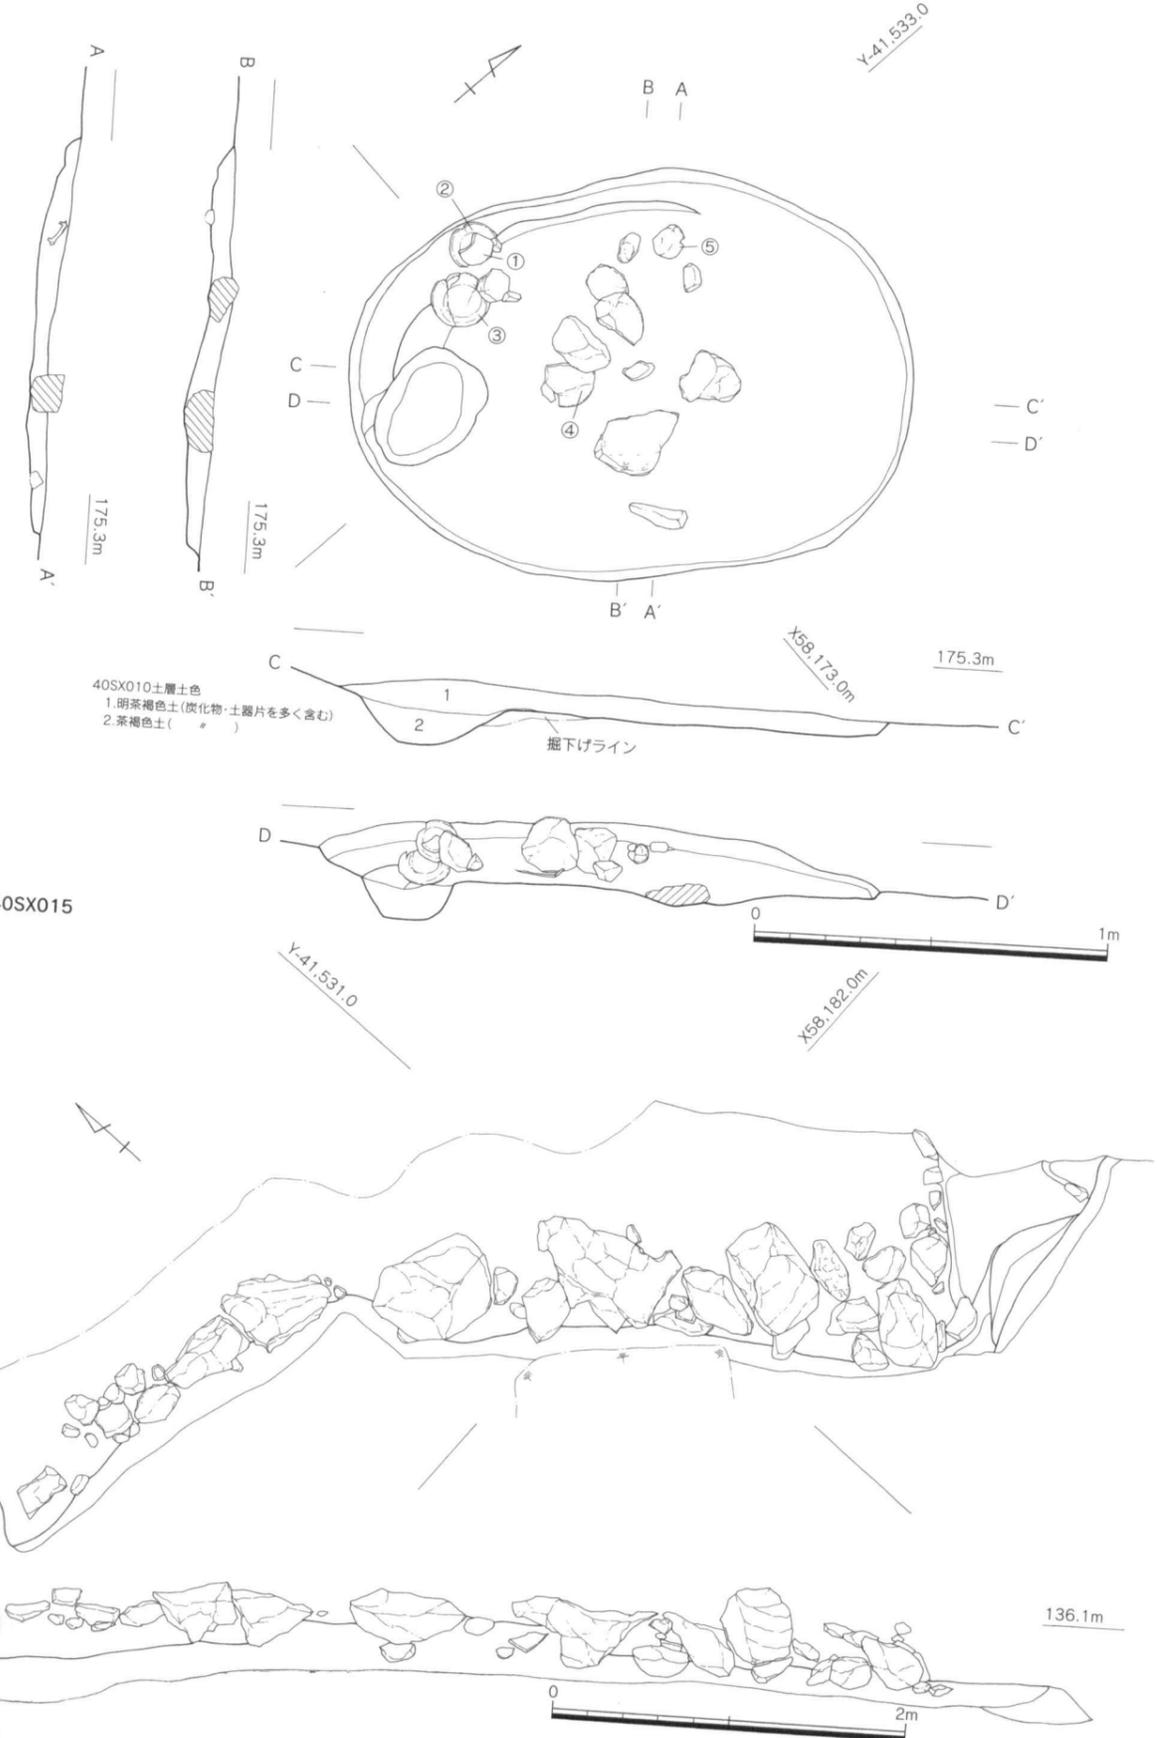
fig. 110 40SX010・015 遺構実測図 (1/20、1/40)

の土師皿群を副葬品と見ると、この遺構は土壙墓と認定しても良いと考えられる。遺構が浅いのはおそらくは削平により、遺構の掘り方の大部分が欠損しているためであろう。出土遺物から XV ~ XVI 期に構築されたものとする。

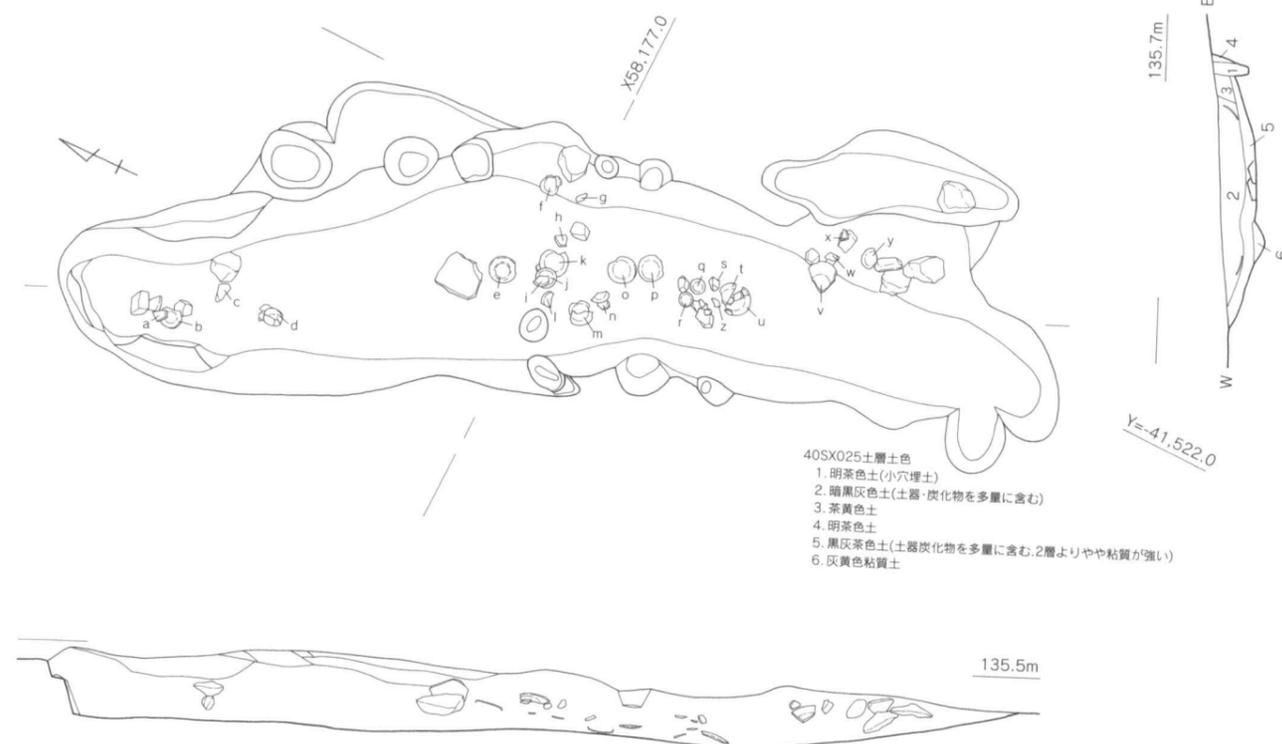
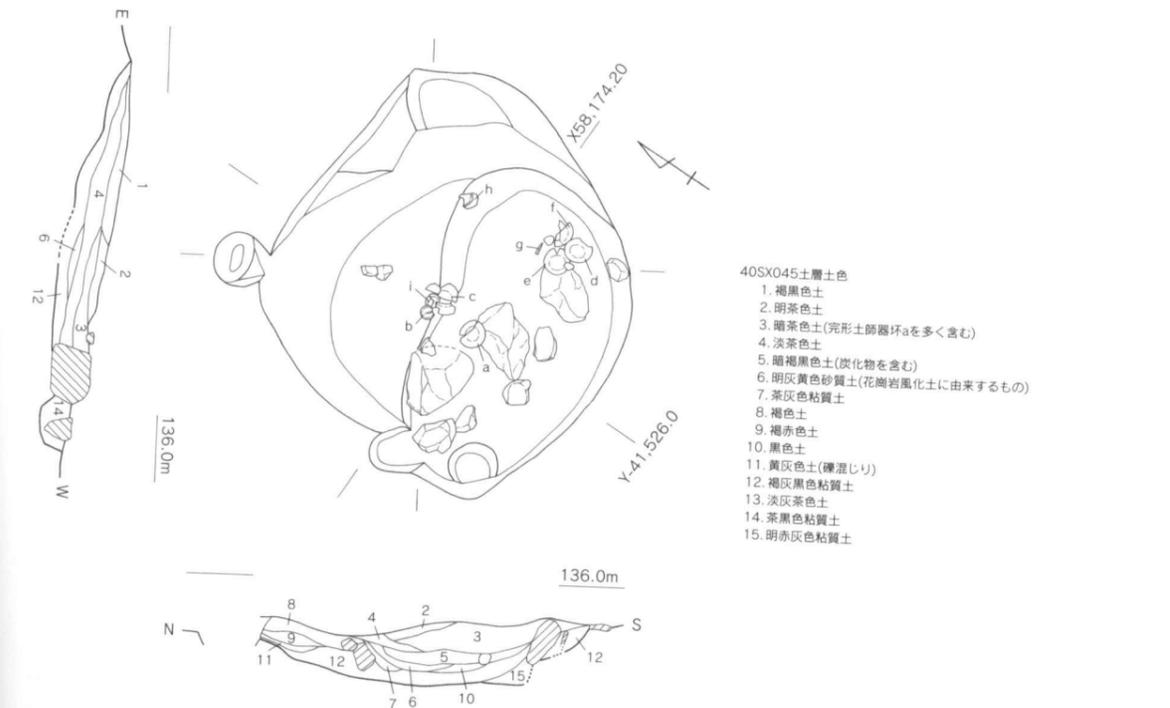
fig. 111 40SX025・045 遺構実測図 (1/40)

40SX025 (fig. 111, pla. 25 ~ 32)

40SX045 (fig. 111, pla. 43 ~ 47)

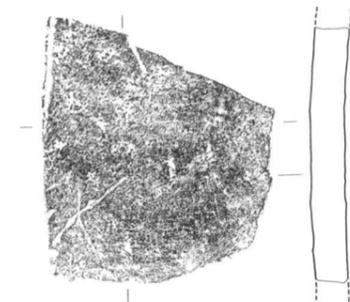
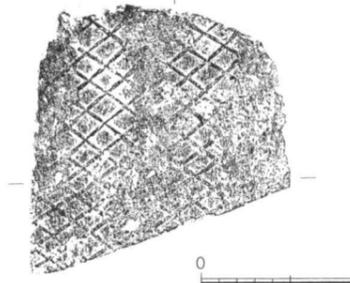
fig. 112 40SI055 灰褐色土・黒色土出土遺物実測図 (1/3、1/4)

40SI055 灰褐色土出土遺物 (fig. 112, pla. 66・67)

平瓦(1) 側縁部の破片。縦 14.5cm、横 13.2cm、厚さ 2.0cm。焼成は良好で須恵質。凹面に細かな布目痕、

凸面に大きな横長斜格子目叩きを施した後に、部分的にナデ消している。側縁部はへら削りで面調整をしている。格子目叩き分類 I-Cc 類。

40SI055 黒色土出土遺物 (fig. 112, pla. 66・67)

小皿 a(2) 小破片。器高 1.4cm。底部切り離し技法は、回転糸切り。その後に板状圧痕。

丸底坏 a(3) 口縁から体部への破片。器高 4.0cm。焼成は良好。色調は淡黄橙白色～橙色。

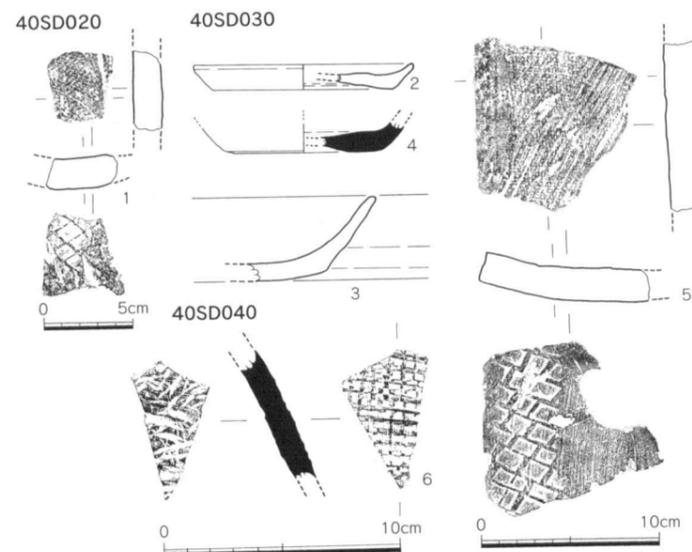
fig. 113 40SD020・030・040 出土遺物実測図 (1/3、1/4)

40SD020 出土遺物 (fig. 113, pla. 66・67)

平瓦 (1) 小破片。凹面に布目痕と糸引き抜き痕跡。凸面は格子目叩きを施す。格子目叩き分類 I-Aa。

40SD030 出土遺物 (fig. 113, pla. 66・67)

坏 a(4) 底部破片。器高 1.2cm。底部は回転へら切り。

平瓦 (5) 側縁部の破片。縦 9.5cm、横 9.5cm、厚さ 1.8cm。焼成はやや不良。還元は不良。凹面は布目痕と引き抜き痕あり。凸面は

格子目叩き後に部分的にナデ消し。格子目叩き分類 I-Cc 類。

40SD040 出土遺物 (fig. 113, pla. 68・69)

甕 (6) 体部破片。内面は同心円文状の当て具痕跡。外面は格子目文。焼成は良好で硬質。

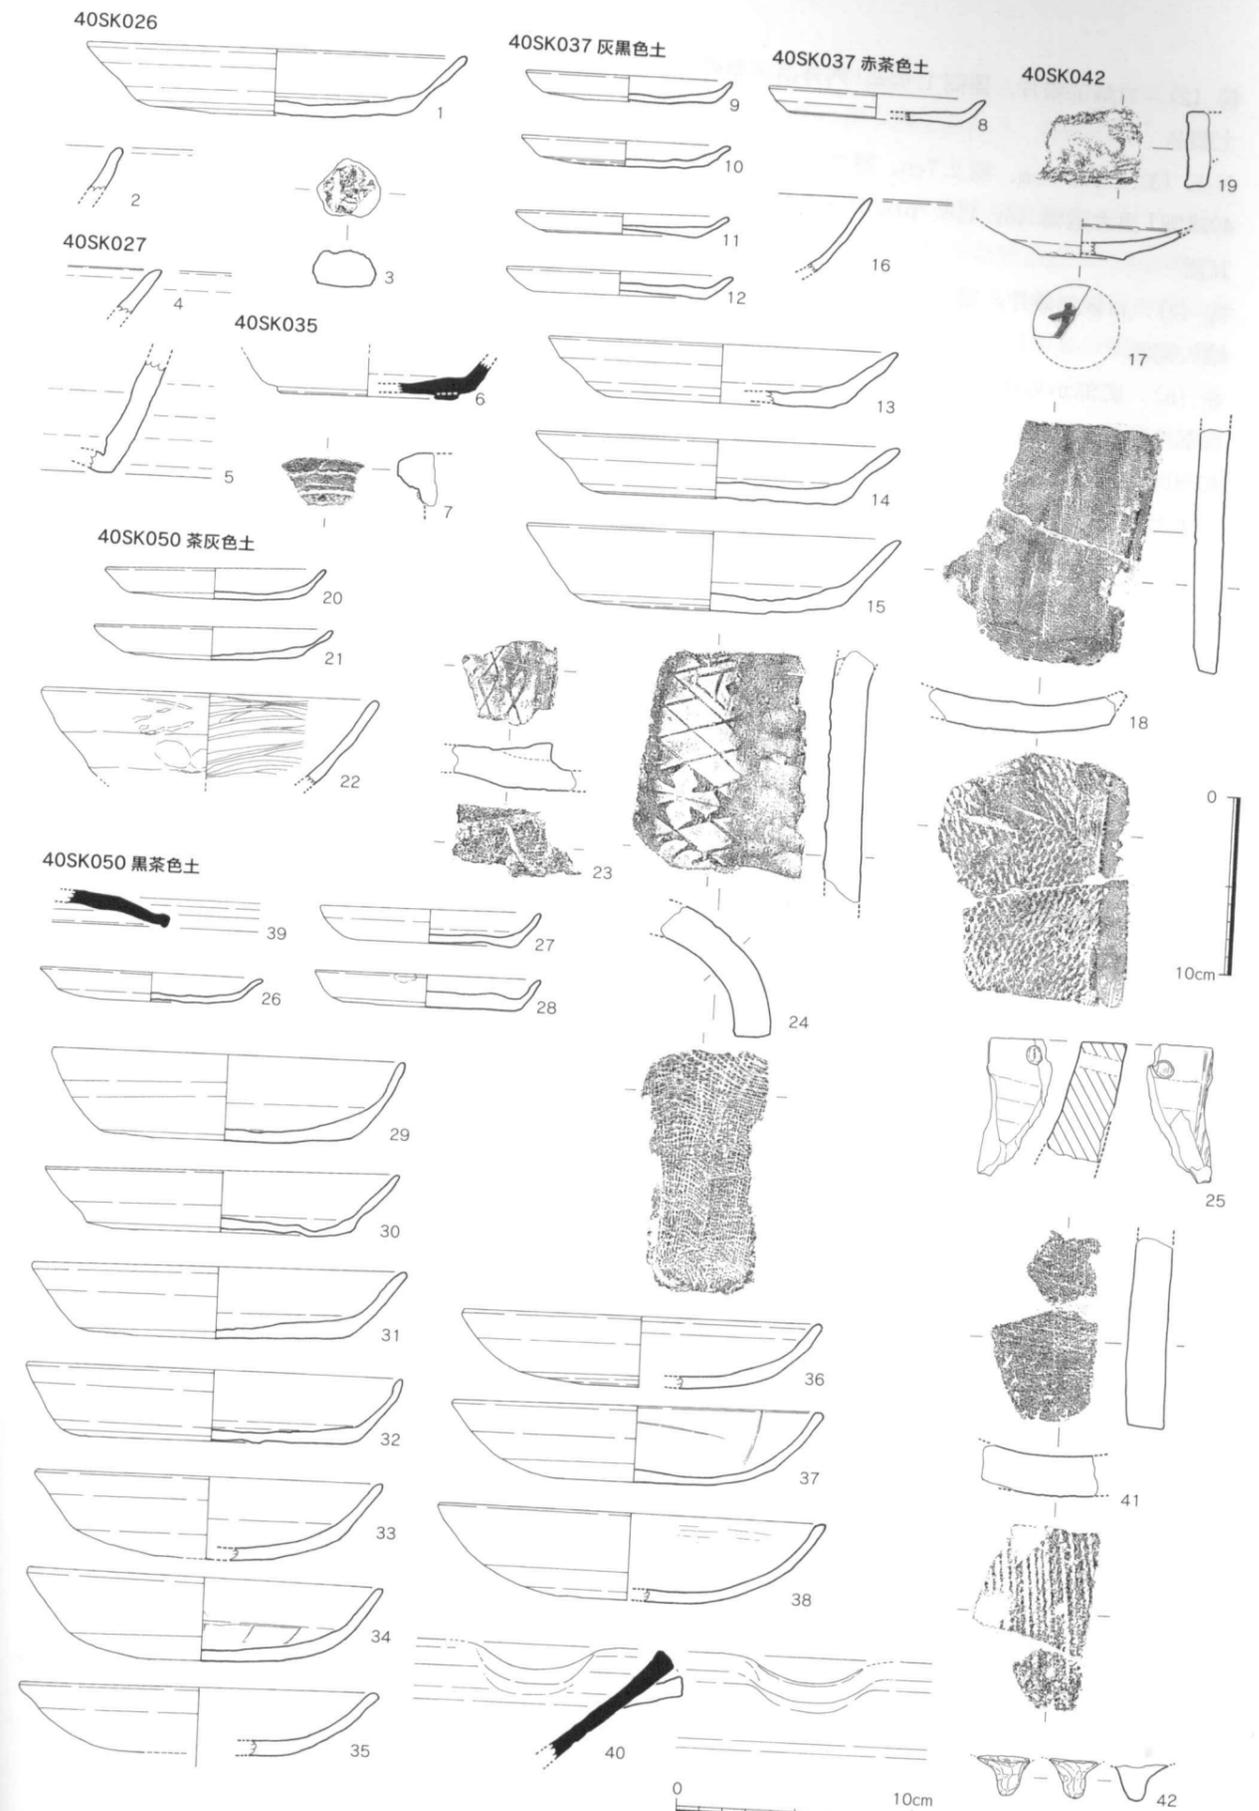
fig. 114 40SK026・027・035・037 灰黒色土・037 赤茶色土・042・050 茶灰色土・050 黒茶色土出土遺物実測図 (1/3、1/4)

40SK026 出土遺物 (fig. 114, pla. 68・69)

坏 a(1) 復元口径 16.0cm、器高 2.8cm、復元底径 11.7cm を測る。底部切り離し技法はへら切りの後に、板状圧痕。XIII 期。焼成は良好。

碗 (2) 口縁部破片。器高 1.9cm。内外面が摩耗して調整が不明。焼成は不良。

40SK027 出土遺物 (fig. 114, pla. 70・71)

碗 (4) 口縁部破片。器高 2.0cm。内外面回転ナデ。焼成は良好。色調は淡灰色。

壺 (5) 底部から体部への破片。中国製。器高 4.85cm。内面はヨコナデ調整、外面は回転ヘラ削り。

40SK035 出土遺物 (fig. 114, pla. 70・71)

坏 c (6) 底部破片。器高 1.7cm、復元底径 7.6cm。高台貼り付け。焼成・還元は良好。色調は淡青暗

軒丸瓦 (7) 瓦当面の破片。焼成は良好で瓦質。

碗 (16) 口縁部破片。摩耗が激しく内外面の調整は不明。焼成はやや不良。色調は淡灰乳白色。

皿 (17) 底部破片。VI 類。底部外面に墨で文字を描いているが破片のため文字の全景は不明。瓦

平瓦 (18) 端部と側縁部の破片。縦 14cm、横 11.2cm、厚さ 1.55cm。凹面は細かい布目痕を一部ナデ消し。

軒平瓦 (19) 小破片。唐草文様の一部が確認できる。縦 4.4cm、横 6.3cm、厚さ 1.4cm。

碗 (22) 口縁部から体部の破片。復元口径 14.4cm、器高 3.7cm。内面はやや粗いミガキ c を施す。外

丸瓦 (23, 24) 23 は玉縁部破片。凹面は布目痕があり、布筒の綴じ合わせ痕跡が確認できる。凸面は

格子目叩き。格子目叩き分類 I-Cc 類。24 は側縁部破片で、文字瓦。側縁部は切断時の切りこみが残り、

滑石製石鍋 (25) 縦 5.8cm、横 2.2cm、厚さ 1.9～2.3cm。口縁部の破片。上部に内外面を貫通する直

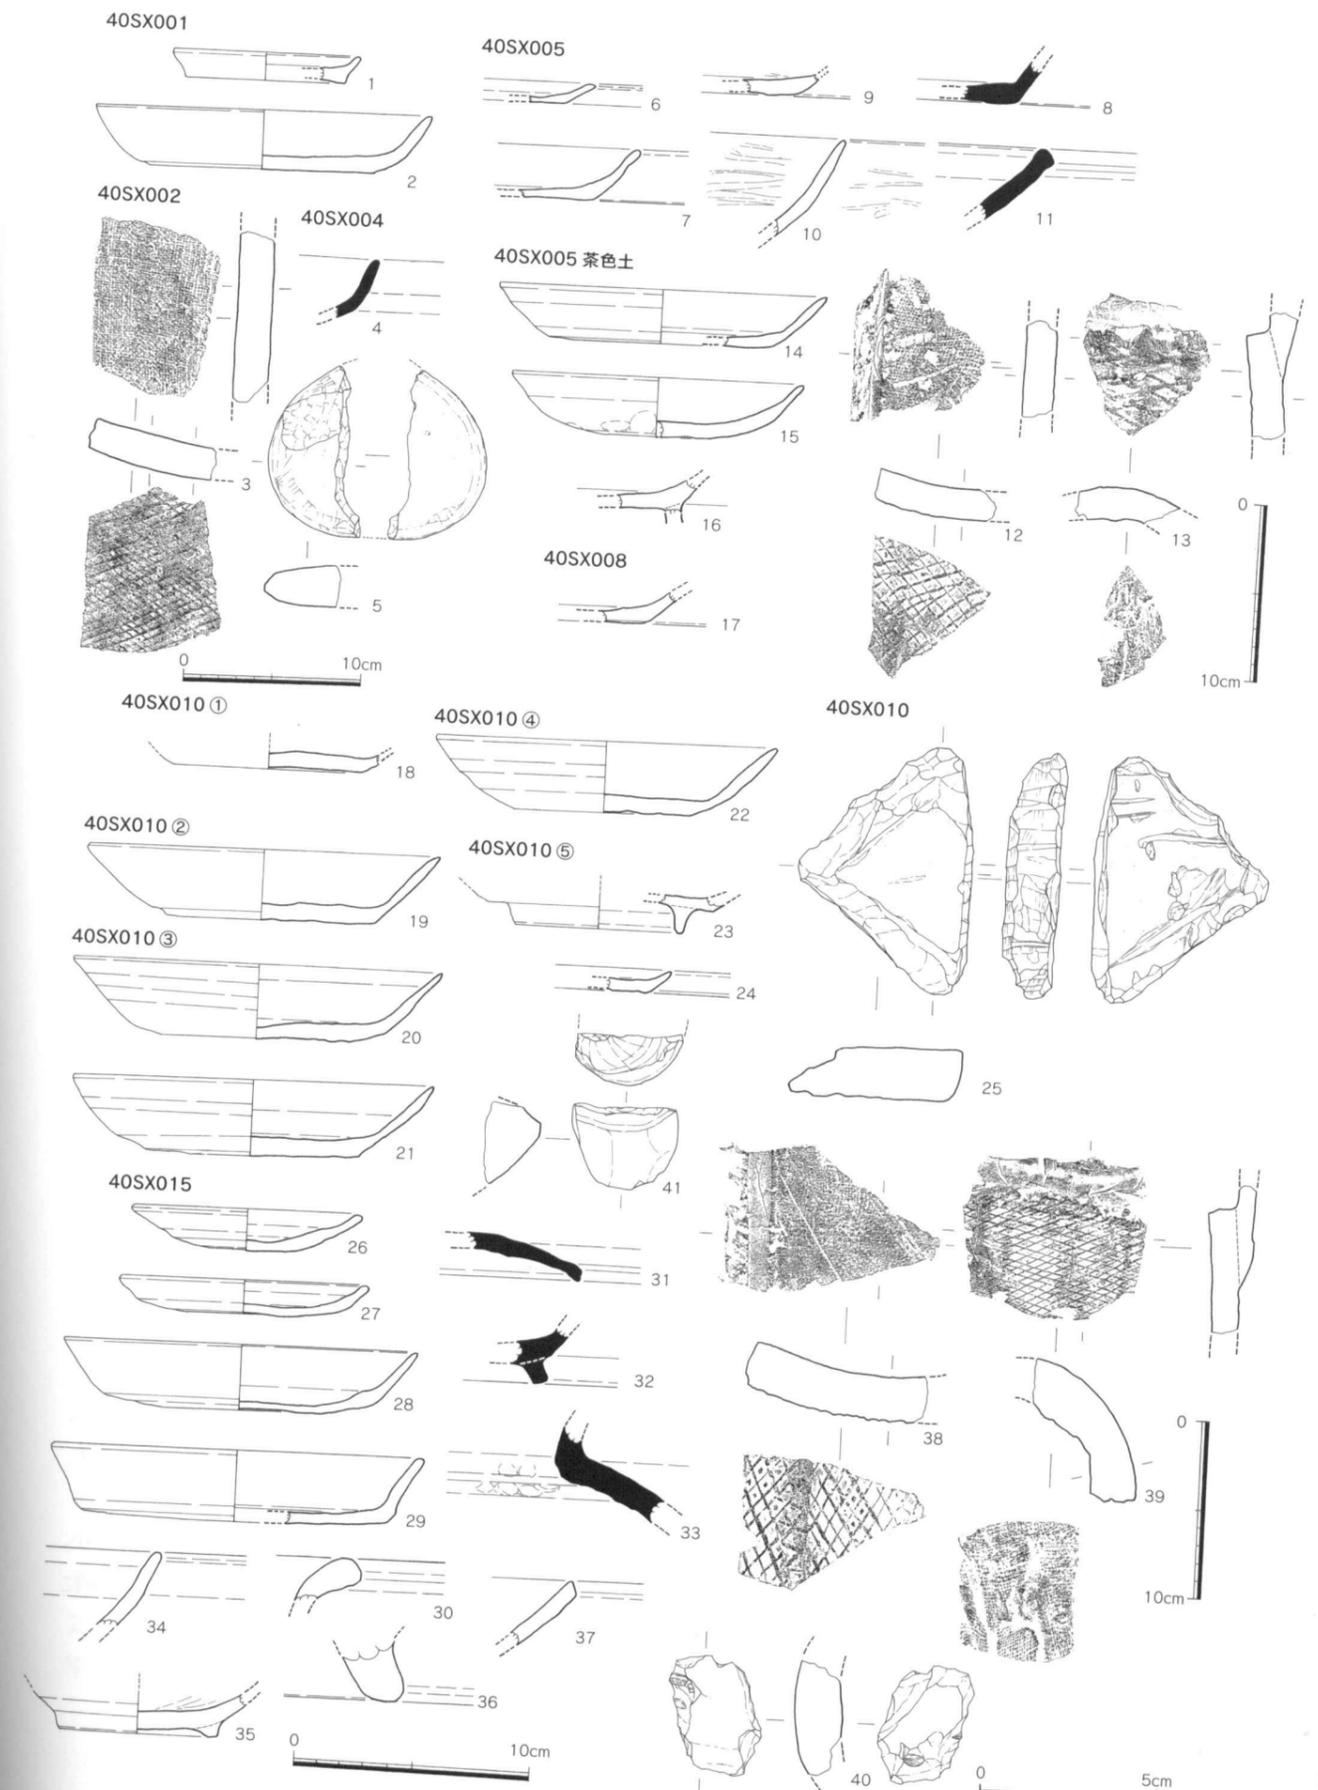
fig. 116 40SX001・002・004・005・005 茶色土・008・010・010 ①~⑤・015 出土遺物実測図 (1/2, 1/3, 1/4)

滑石製石鍋 (2) 底部破片。再加工品。縦 3.8cm、横 12.1cm、厚み 2.1cm。重さ 347.2g。内面に炭化物が多く付着している。底部には内面見込み部から 10.0mm ~ 15.0mm の穿孔が認められる。

平瓦 (3) 側縁部の破片。焼成は良好で須恵質の焼き上がり。凹面は布目痕、凸面は細かい格子目を施す。格子目叩き分類 I-Ca 類 (D-1 群)。

坏 a (14) 復元口径 13.8cm、器高 2.3cm、復元底径 9.4cm。底部切り離し技法は回転糸切り。XVI ~ XVII 期。

中丸底坏 a (15) 復元口径 12.3cm、器高 2.5cm、復元底径 4.4cm。底部外面に指頭圧痕が残る。

砥石 (25) 縦 7.0cm、横 4.9cm、厚さ 1.45cm。重さ 55.7g。色調は乳白色。石材は泥岩。側面は打ち欠いて加工している。その側面には長軸方向に浅い擦痕(使用痕)、短軸方向にやや深い使用痕あり。両面の平坦面は砥石として使用しており、摩耗して平滑になっている。

鞆羽口 (40) 縦 3.2cm、横 2.2cm、厚み 1.3cm。小破片。外面と、器壁内部に粗穀痕あり。内面は暗灰色で、器壁は内側から灰色→灰茶色と色調が変化する。

水晶製不明品 (41) 破片。縦 2.35cm、横 2.8cm、厚み 1.5cm。外面をなめらかに研磨している。色調は外面が黄茶褐色。断面は黄色味がかかった半透明の灰褐色。

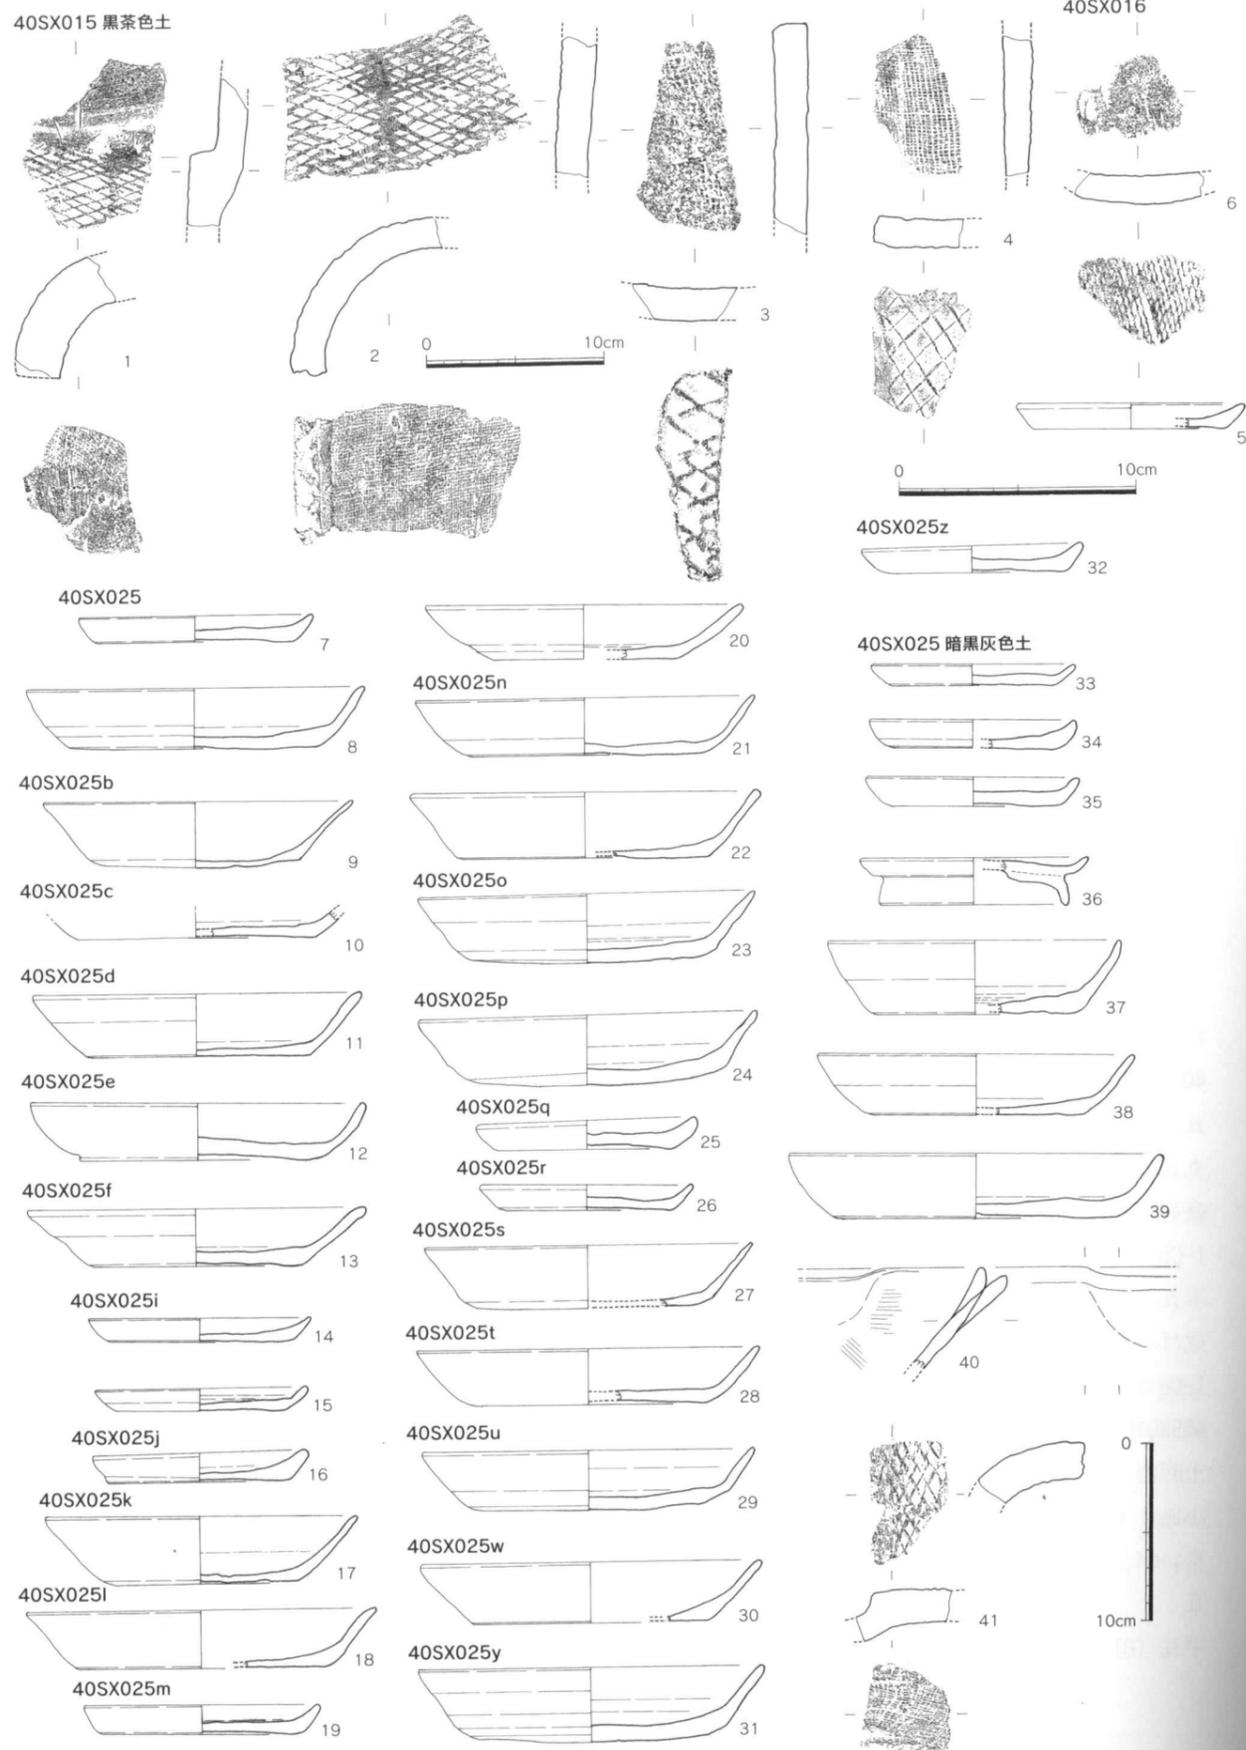
fig. 117 40SX015 黒茶色土・016・025・025 暗黒灰色土出土遺物実測図 (1/3、1/4)

丸瓦 (1、2) 1 は側縁部と玉縁部の破片。凹面は布目痕。凸面は I-Cb 類の格子目叩きを施す。焼成は良好だが、還元はやや不良。2 は側縁部破片。側縁部はヘラ切り後に未調整。凹面は布目痕。凸面は I-Cb 類の格子目叩きを施す。焼成は良好で焼き上がりは須恵質。

平瓦 (6) 端面破片。端面はヘラ削り調整。凹面は布目痕。凸面は縄目痕。

40SX025 出土遺物 (fig. 117, pla. 94・95)
