# 宝満山遺跡群 6

—第31・32・33・34・35・36・37・38・39・40次調査—

平成22(2010)年

太宰府市教育委員会

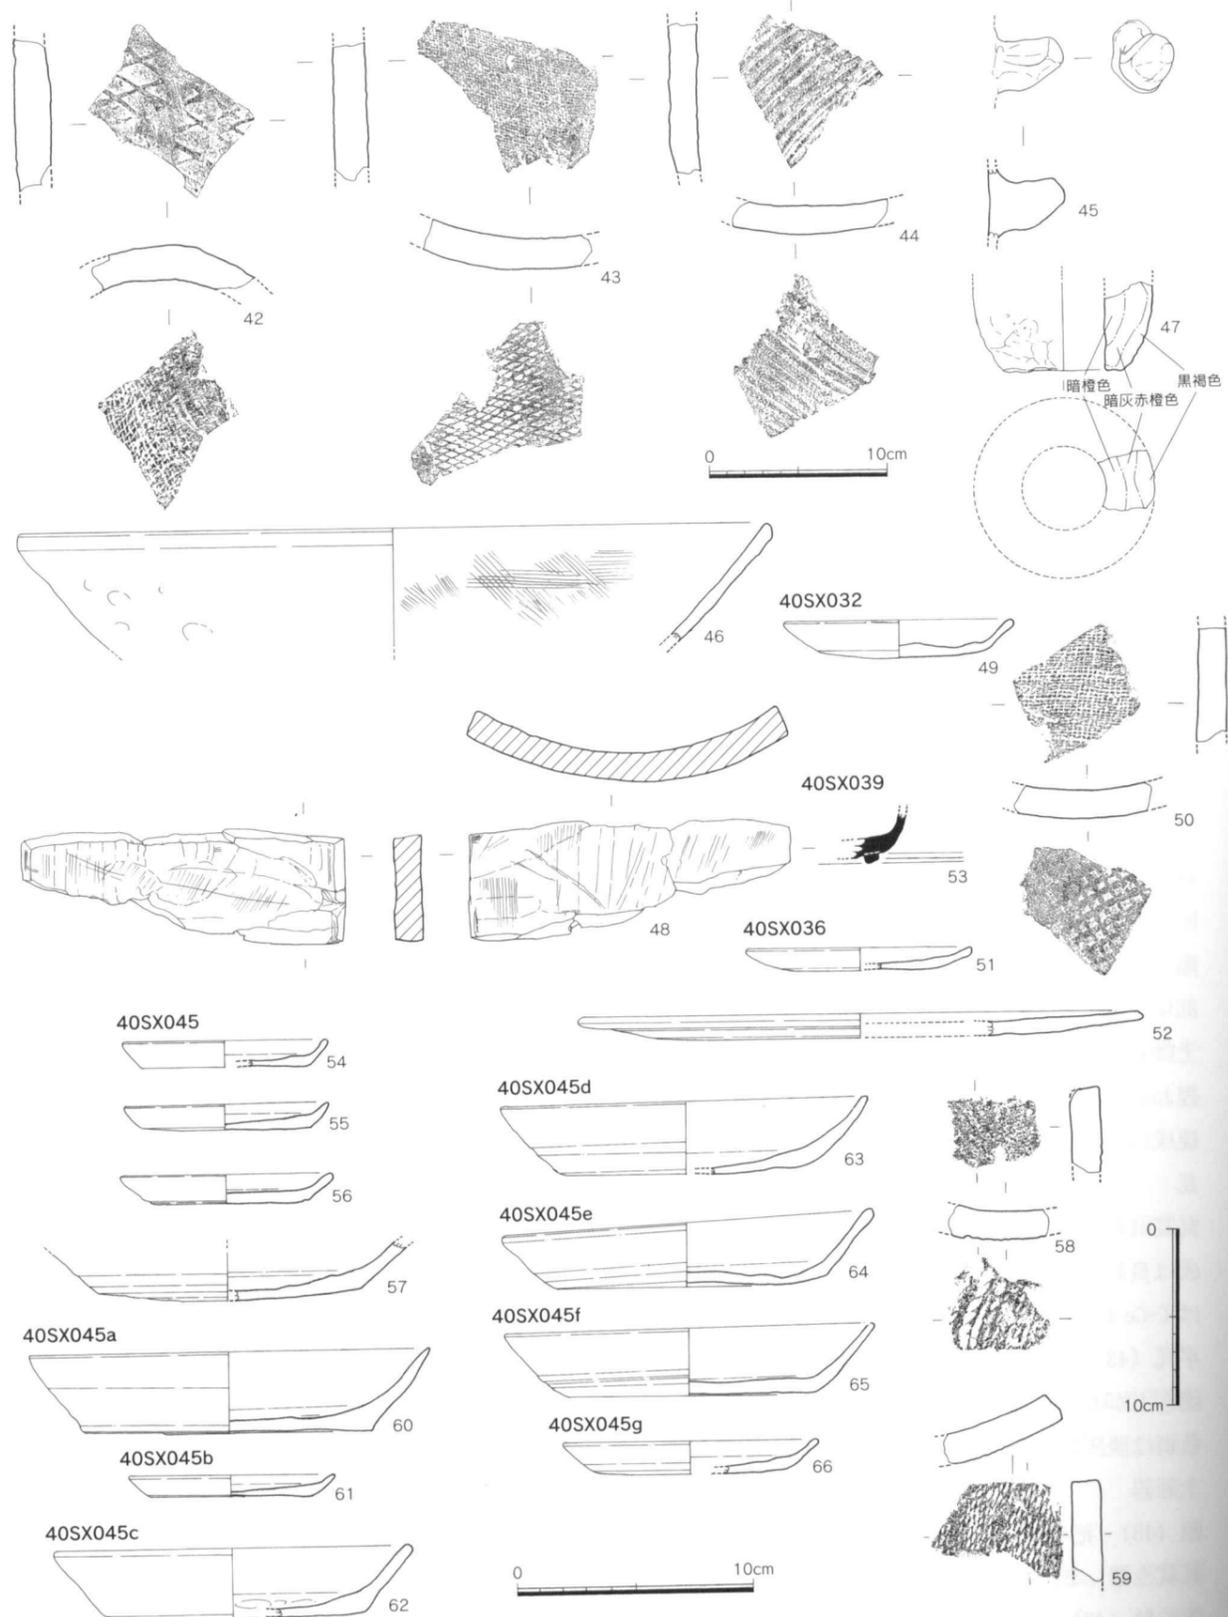
fig. 118 40SX025 暗黒灰色土・032・036・039・045 出土遺物実測図 (1/3、1/4)

捏ね鉢 (46) 復元口径 31.9cm、器高 4.9cm。内面調整は刷毛目調整。外面は摩滅して不明だが、指頭

滑石製石鍋 (48) 石鍋の再加工品。破片の短辺を研磨している。縦 5.0cm、横 13.7cm、厚さ 1.15cm。  
40SX032 出土遺物 (fig. 118, pla. 105・106)

平瓦 (50) 破片。凹面は布目痕、凸面は I-Aa 類の格子目叩きを施す。焼成は良好で、瓦質。  
40SX036 出土遺物 (fig. 118, pla. 105・106)

托 (52) 復元口径 23.8cm、器高 1.0cm、復元底径 17.0cm。底部は回転ヘラ切り後にナデ調整。色調は淡灰橙白色～淡橙白色。胎土は 0.5mm～1mm の砂粒を少量含む。焼成はやや不良。口縁部端部が直線的な処理ながらやや外反しており蓋にはならないと思われる。珍しい器形だがここでは托と考える。  
40SX039 出土遺物 (fig. 118, pla. 105・106)

坏 c (53) 高台部破片。低い貼り付け高台。器高 2.0cm。焼成・還元ともに良好。  
40SX045 出土遺物 (fig. 118, pla. 105～108)

平瓦 (58, 59) 58 は端部破片。凹面は布痕跡。凸面は縄目叩き。焼成は良好で瓦質。59 は端部と側縁部破片。凹面は摩耗により調整不明。凸面は縄目叩き。焼成はやや不良で、土師質。  
40SX045a 出土遺物 (fig. 118, pla. 105～108)

坏 a (60) 口径 16.8cm、器高 3.4cm、底径 12.2cm。底部切り離し技法は回転ヘラ切り。焼成は不良。XIIB 期。  
40SX045b 出土遺物 (fig. 118, pla. 105～108)

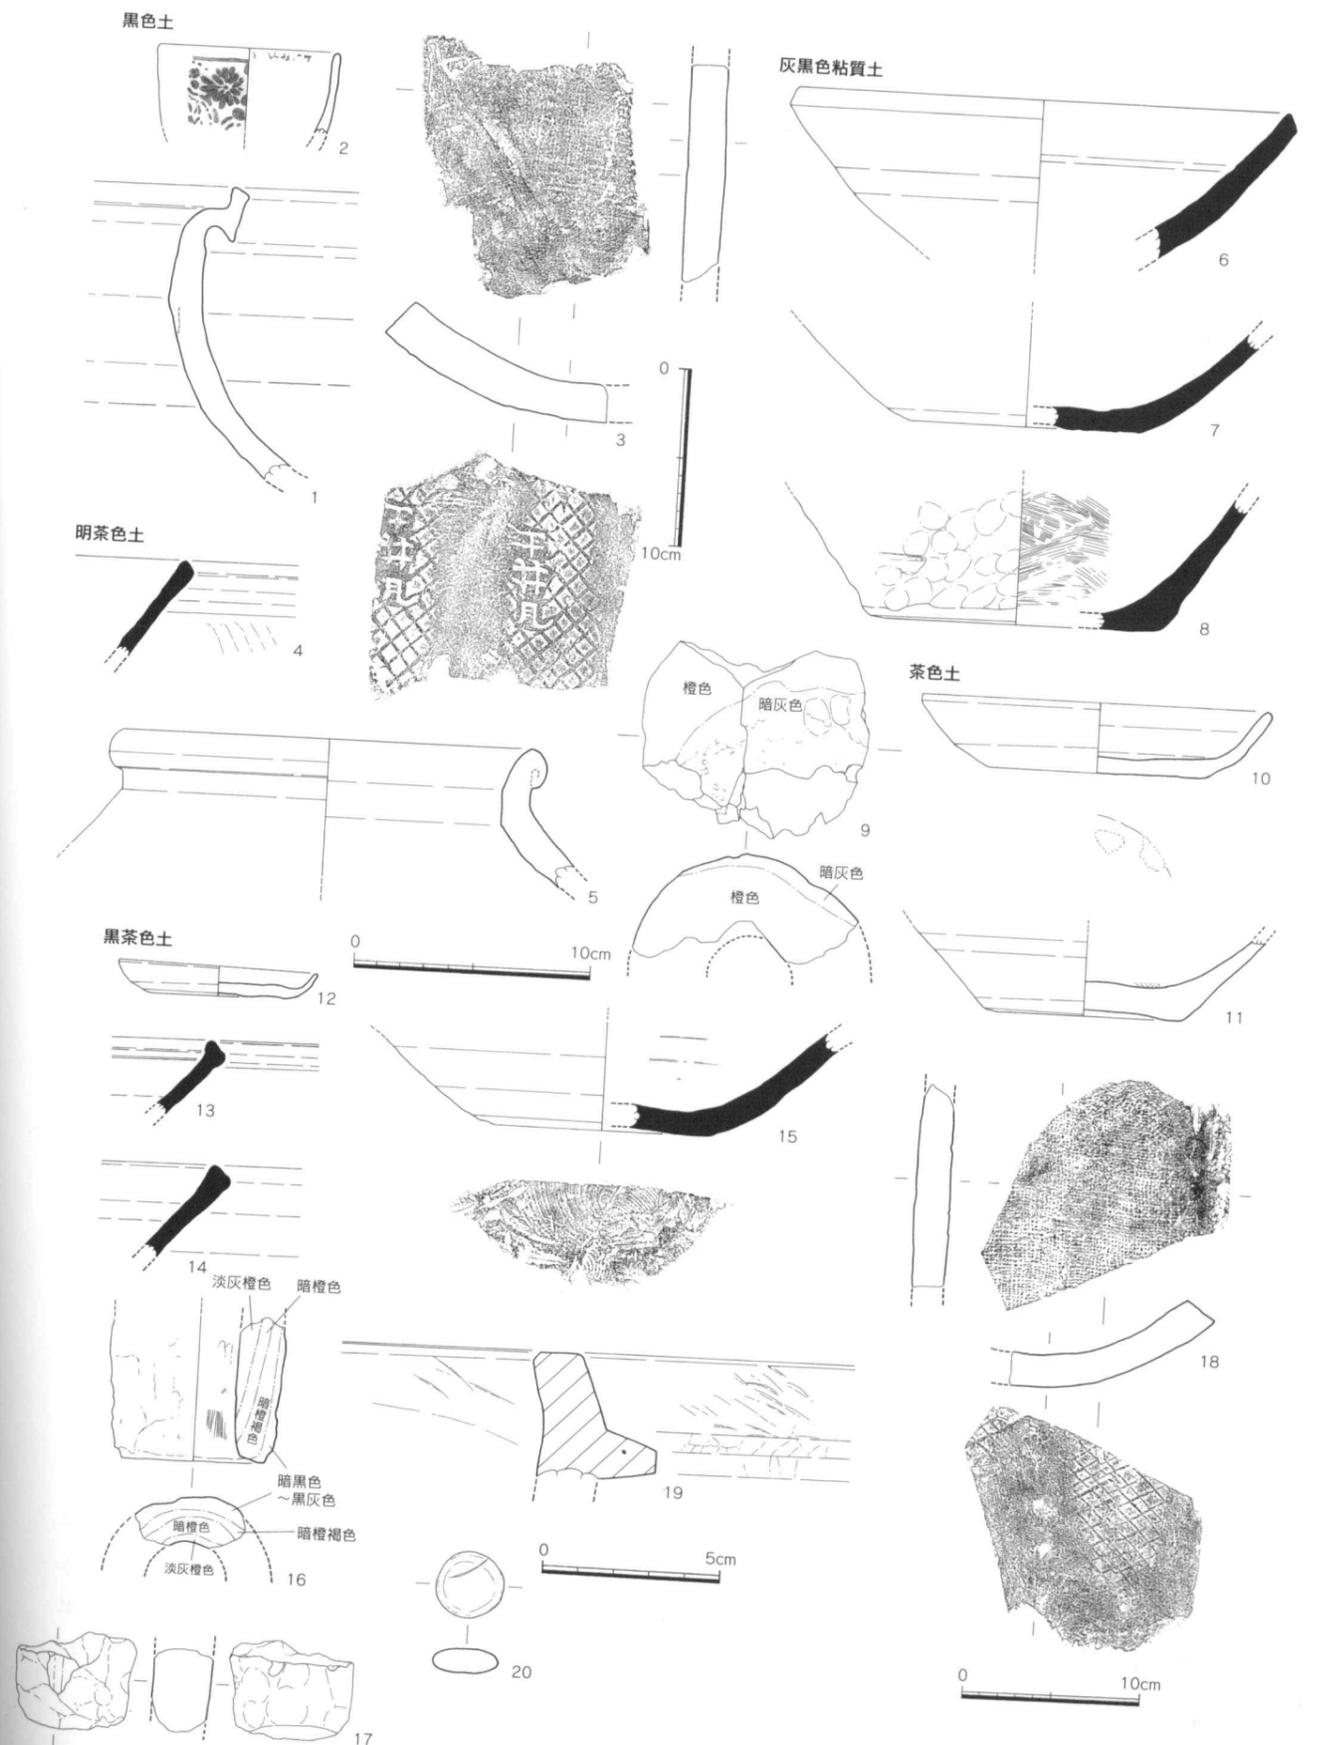
fig. 119 第 40 次黒色土、明茶色土、灰黒色粘質土、茶色土、黒茶色土出土遺物実測図 (1/2、1/3、1/4)

黒色土出土遺物 (fig. 119, pla. 109・110)

明茶色土出土遺物 (fig. 119, pla. 111・112)

壺 (5) 口縁部破片。復元口径 17.6cm、器高 5.8cm。胎土、淡褐灰白色～灰白色を呈し密。釉調は外面、灰緑色～淡黒色の釉が一部残り、表面が剥離して露胎状態になっている。内面は灰色～灰緑色の釉に、黒色の斑点が多く見られる。焼成は良好。備前焼か。

灰黒色粘質土出土遺物 (fig. 119, pla. 111・112)

茶色土出土遺物 (fig. 119, pla. 113・114)

黒茶色土出土遺物 (fig. 119, pla. 113～116)

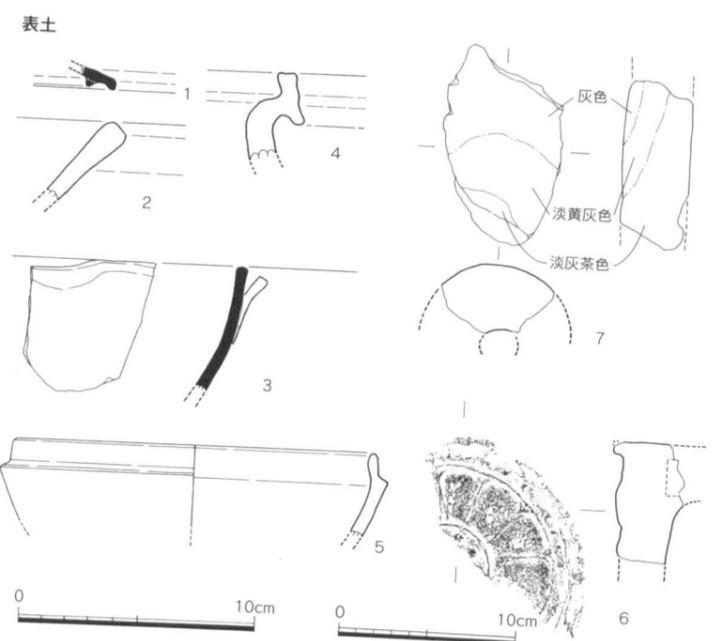
fig. 120 第 40 次表土出土遺物実測図 (1/3、1/4)

表土出土遺物 (fig. 120, pla. 117・118)

調査地の土地利用について時代ごとの変遷を述べてまとめとしたい。表採資料だが、須恵器蓋の返りがついている資料 (fig. 120-1) は、IB 期 (7 世紀末) のものと考えられるため、当該地の土地利用の初現として注目されるものである。次に古い様相としては、40SK035 が奈良時代末～平安時代初頭に埋没している。調査地からは 8 世紀後半の須恵器の破片が少量ながら出土しており、なにかしらの土地利用が行われていたのだと思われる。調査地の土地利用が明確に行われるようになったのは、工房もしくは住居と考えられる 40SI055 の段階である。XII 期には使用されはじめ、XIV 期には埋没していたと考えられる。40SX001 を井戸と考えるならば、これも 12 世紀前半には利用されていた。これは 12 世紀初頭から前半までに、調査地がある程度利用されはじめたことを示す。XIV～XV 期 (12 世紀中～後半) には 40SK037、40SK050 や大型の土坑が掘られて、土師皿の大量投棄が行われている。また、石垣 (40SX015) を設置して土地を利用することを進めている。少し遅れて、40SD020. 030. 040 が掘られたが、

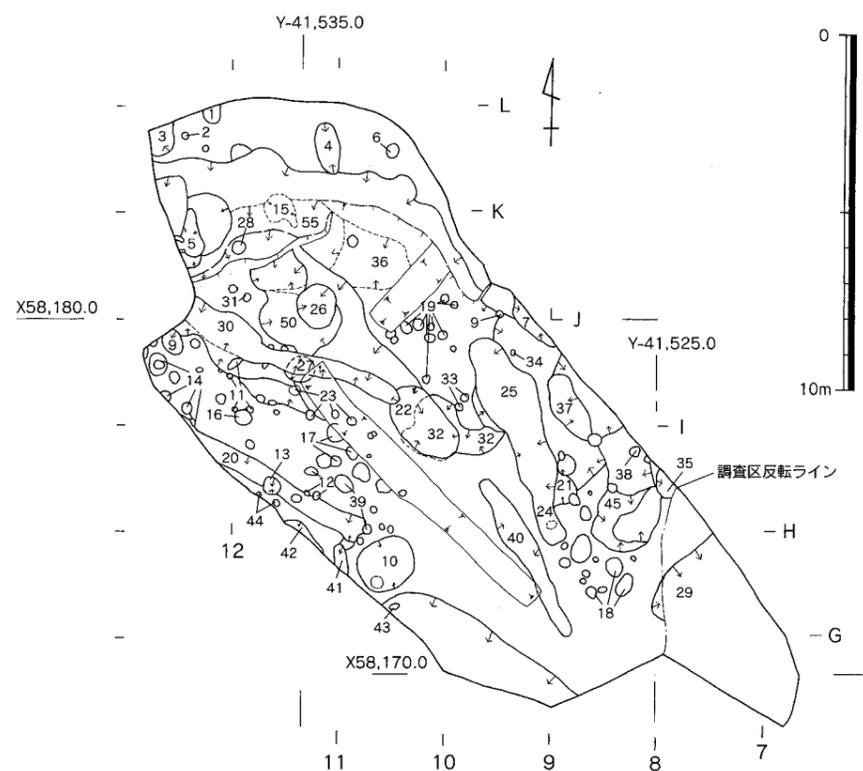
fig. 121 第40次調査略測図 (1/200)

40SX002 (fig. 121)

40SX004 (fig. 121)

40SX008 (fig. 121)

40SX016 (fig. 121)

40SX032 (fig. 121)

40SX036 (fig. 121)

40SX039 (fig. 121)

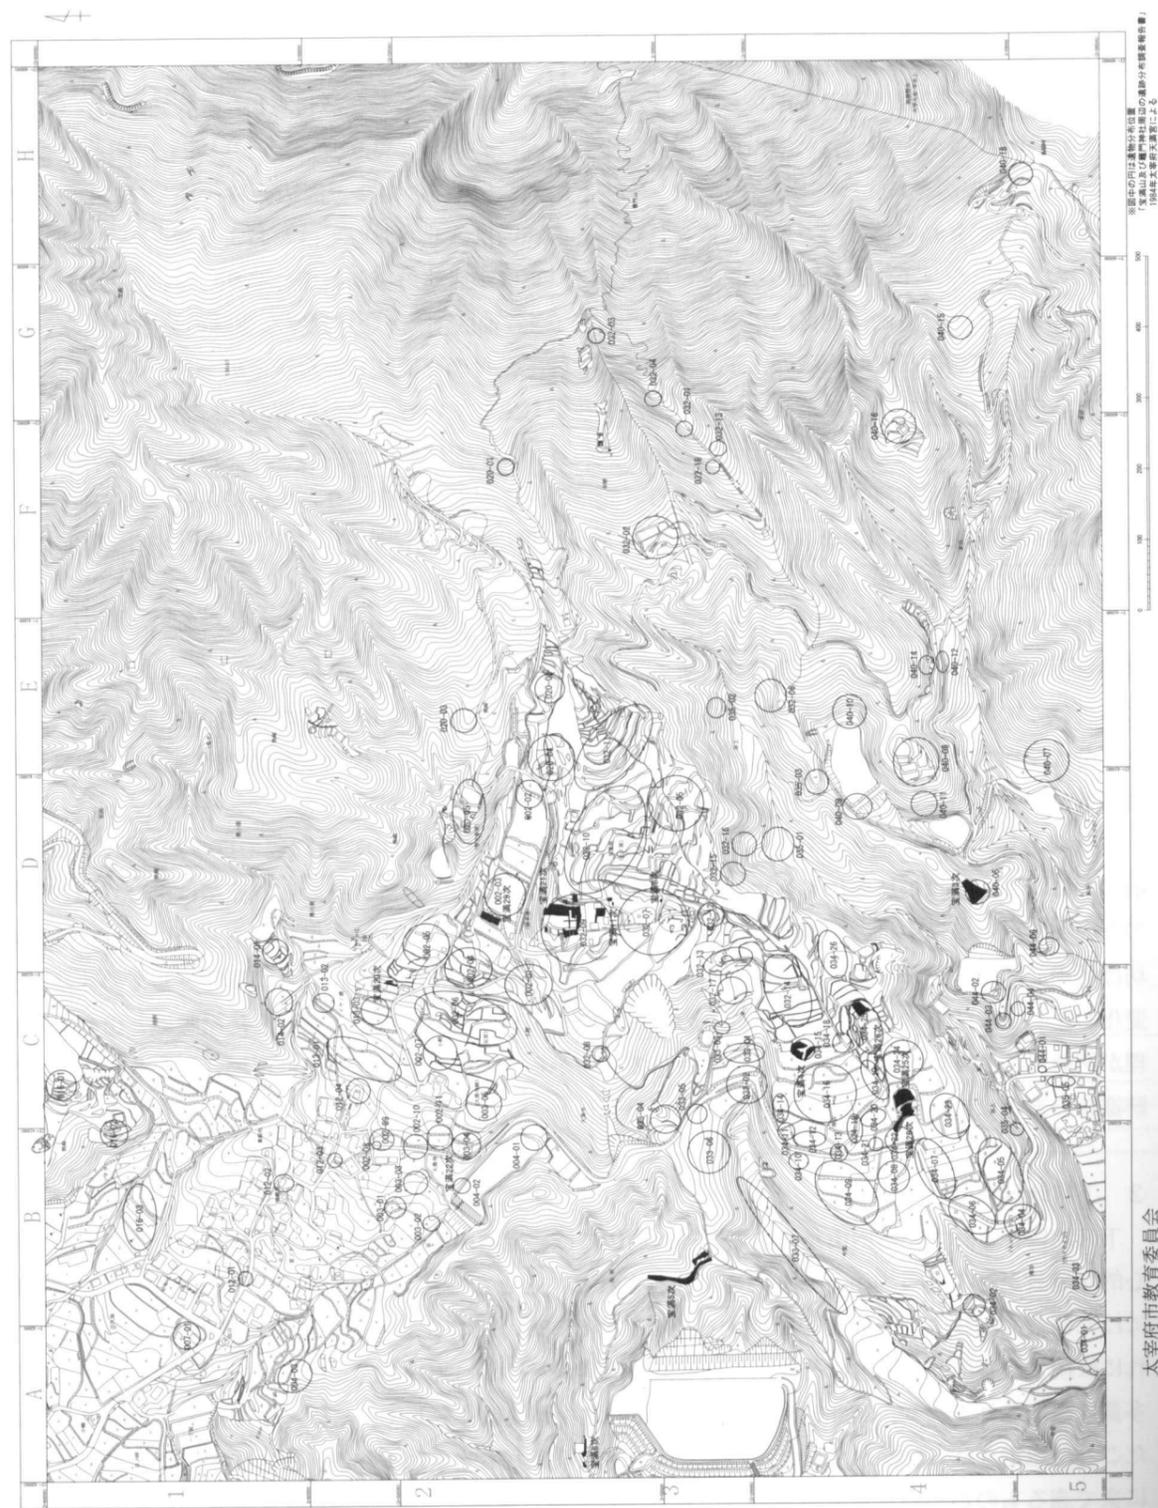
fig. 122 宝満山遺跡遺構・遺物分布図 (1/10,000)

今回の悉皆的な手法でおこなった第 32、35 次の人為的造成面などの遺構を図化した作業の結果を小西氏が実施した分布調査結果(太宰府顕彰会 1983 年)と重ね合わせると、山中で見つかった人為的造成による段状の平坦面が平安後期から中世を主体とする遺跡であることが判明した。また、これらの段状の造成面は山裾の北谷、南谷、内山地区の集落と耕作面に連続しており、ここにおいても遺物が分布し、40 次に至る発掘調査によって明らかにされてきたように、現在の集落と周辺の耕作地では古代・中世の遺跡群が形成されていることが明確にされた。その範囲は、北谷においてはおよそ現在の北谷集落域の西限の字出口やソイラ辺りであり、北は字地獄谷、東は字熊崎の東側斜面に至り、南は不断に大字内山につながっている。内山地区は字中堂、南谷、辛野(南谷地区)にかなり濃厚な遺跡の分布が認められ、この群の最も東側に伝有智山城の土塁がある。この群は三角形を横にした形状で広がりその頂点に土塁があり、そこを抜けて山頂に至る登山ルートが現在でも生きている。内山集落周辺において、東側は竈門神社境内の字御供屋谷から南の山ノ内の山裾際の谷から不断に、南は字ジル谷、西は字地藏原や大門を越えて筑紫野市大字原へとつながっている(fig122)。この面的な広がりとは別に山中には字本谷や辛野では点的な展開で小規模な遺構や遺物の散布地が山頂に至る間に散在している。その中に第 34 次で調査した本谷(旧妙見祠)礎石群がある。

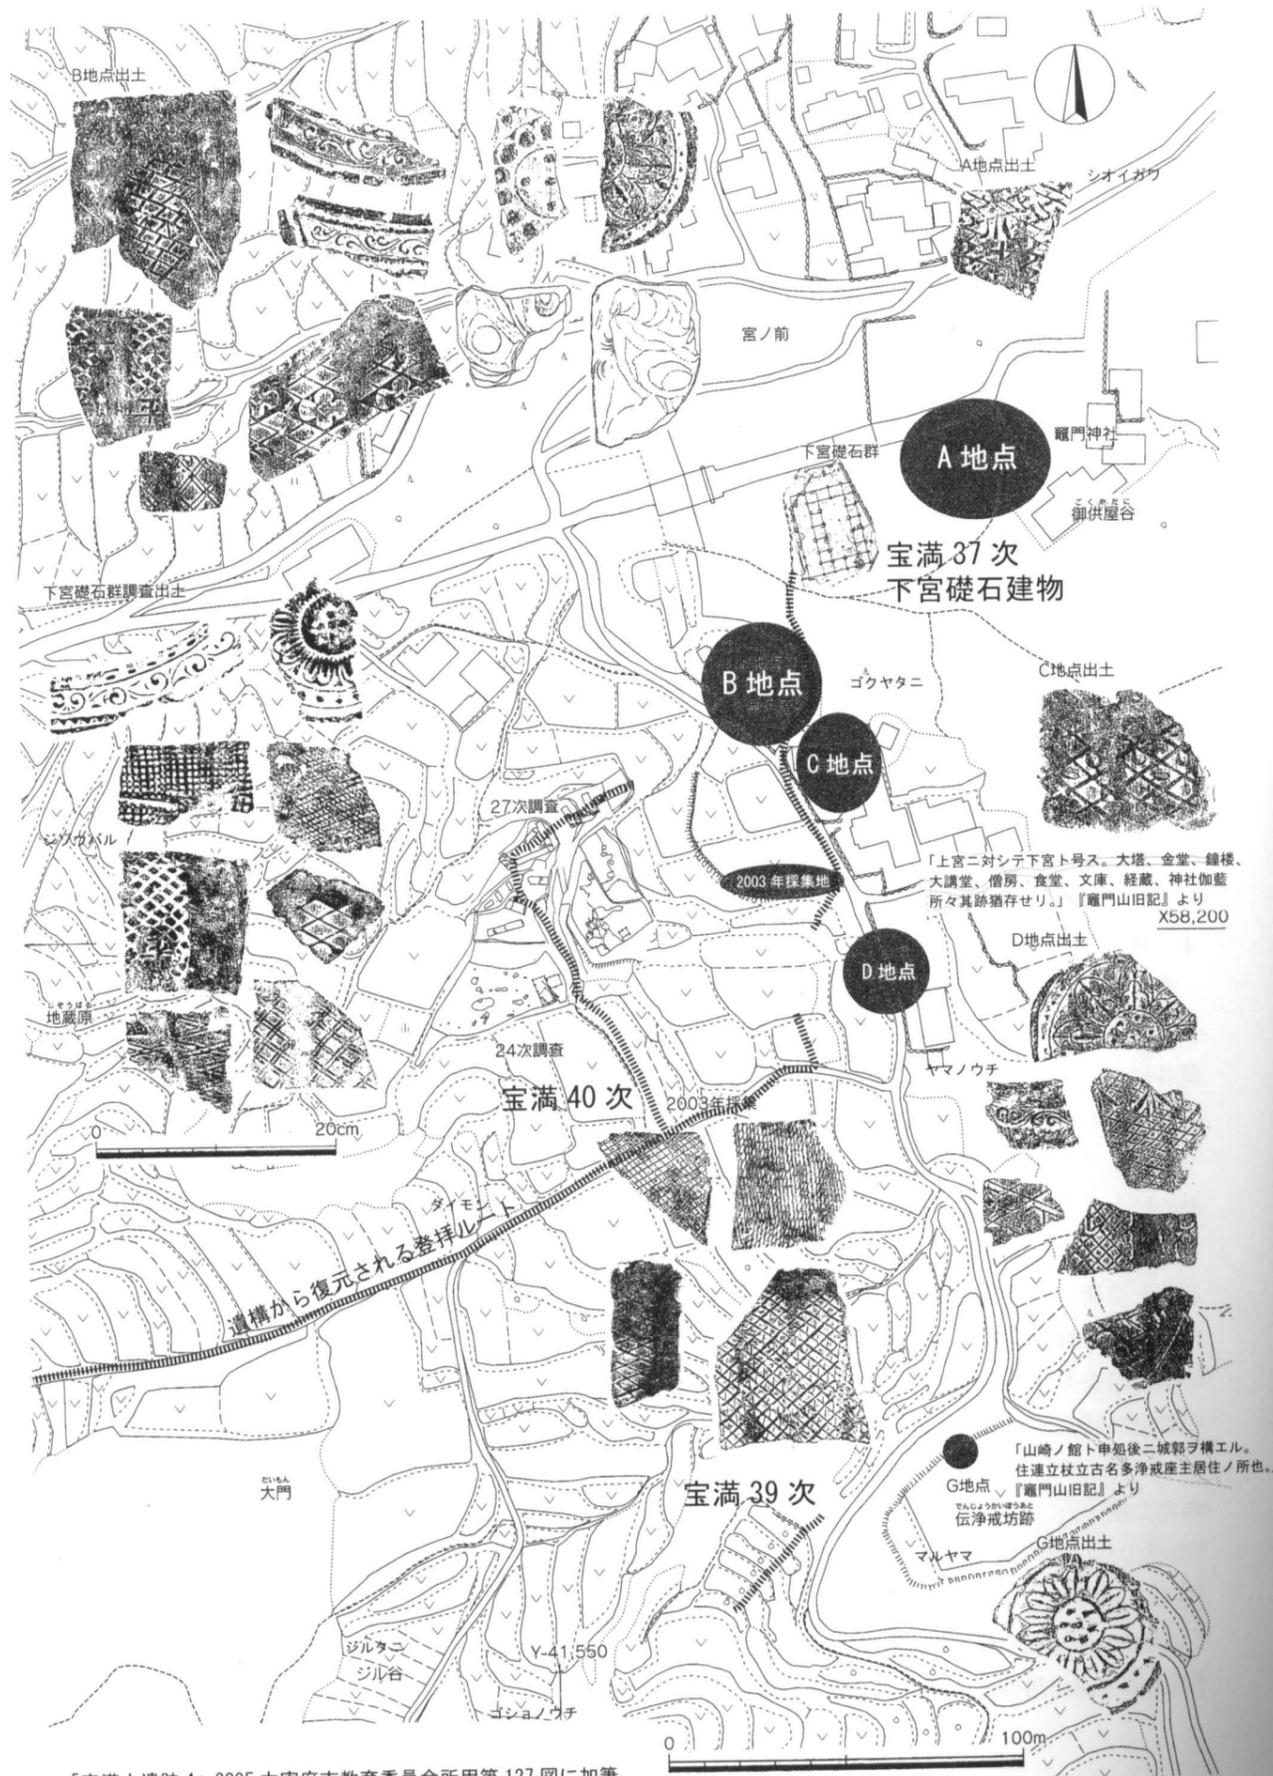
fig. 124 宝満山遺跡下宮地区遺構相関図 (1/2000、1/6)

「宝満山遺跡4」2005 太宰府市教育委員会所用第127図に加筆

現在の地形などから、礎石建物37SB010には西側から入るのではなく、南側の礎石A・Bあたりから入っていたと考えている。(註3) そこに至る径路についてはFig. 124で図示されているように仏堂などが推定されている南側の細い路地を通ってくることになり、5mほど低いところから徐々にせり上がって建物が見えることになり、礎石建物の威容をより強調することになったと思われる。(註4)

成されていた可能性が高まっている (fig124)。

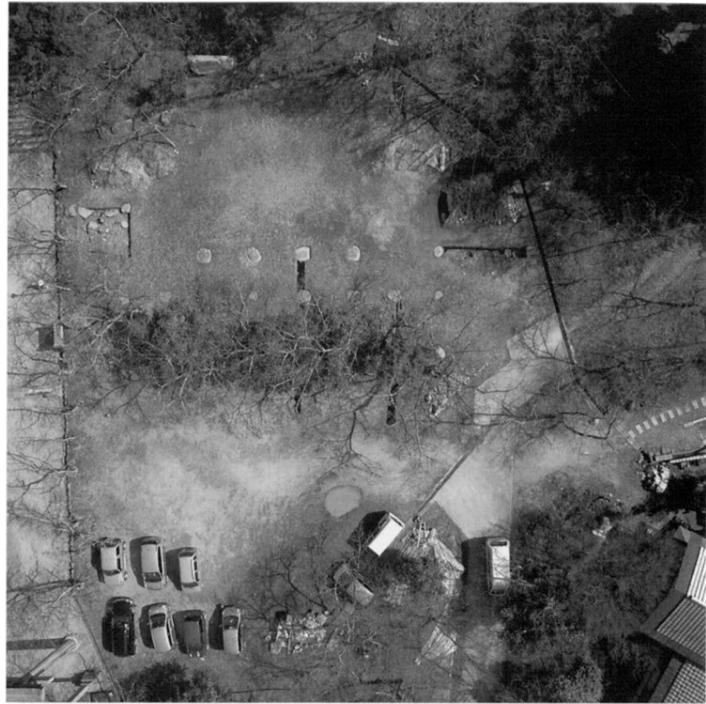
phot.9 調査区全景 近接 (上が東)

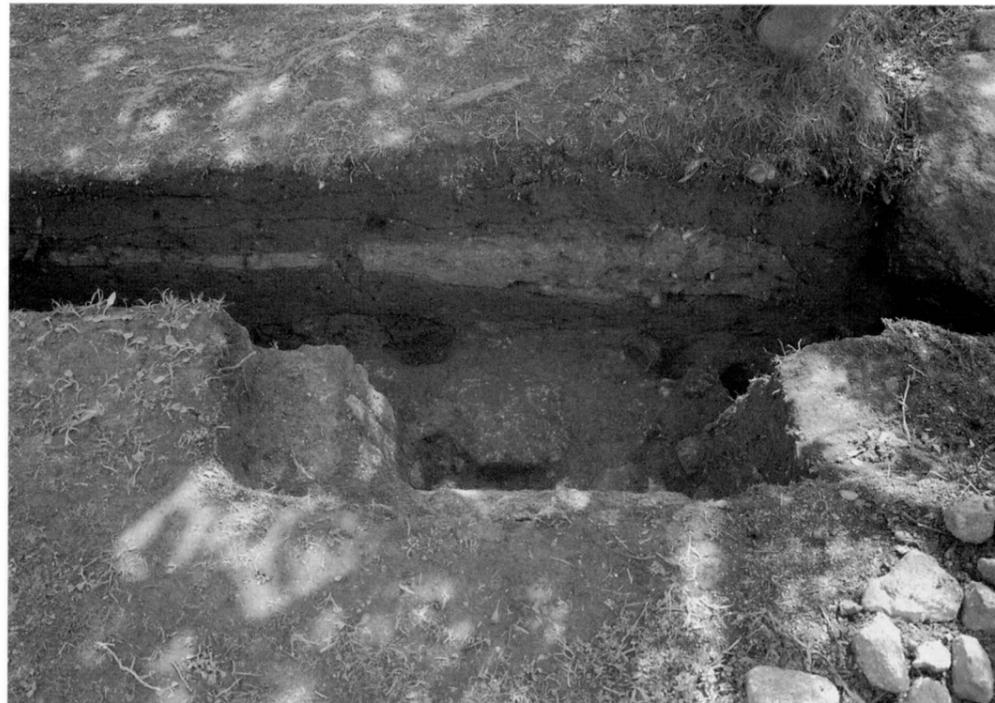
phot.10 14 トレンチ南壁土層 (北から)

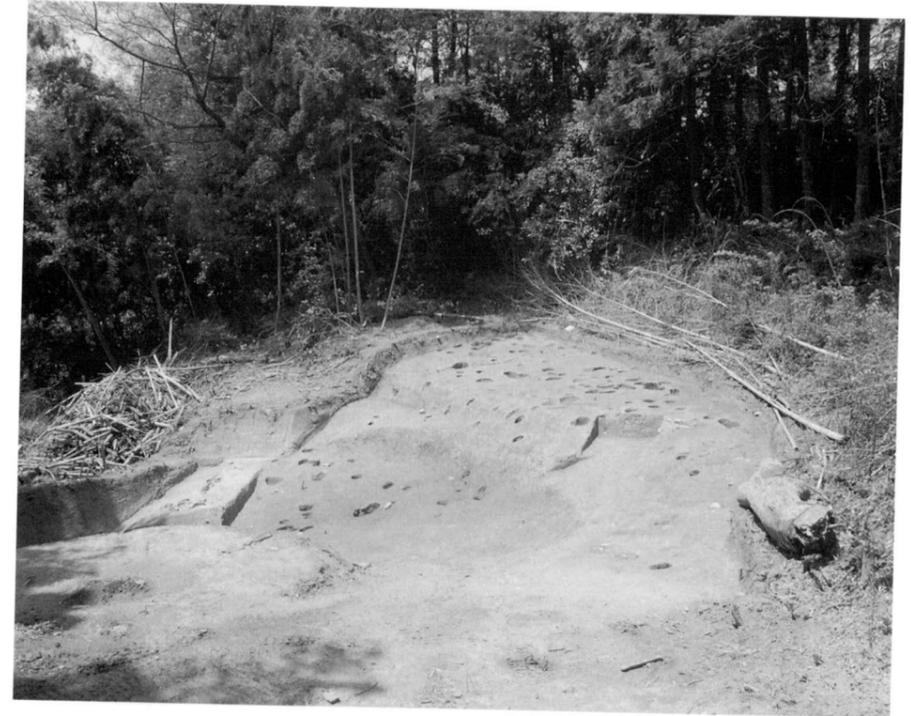
phot.11 調査地全景 (東から)

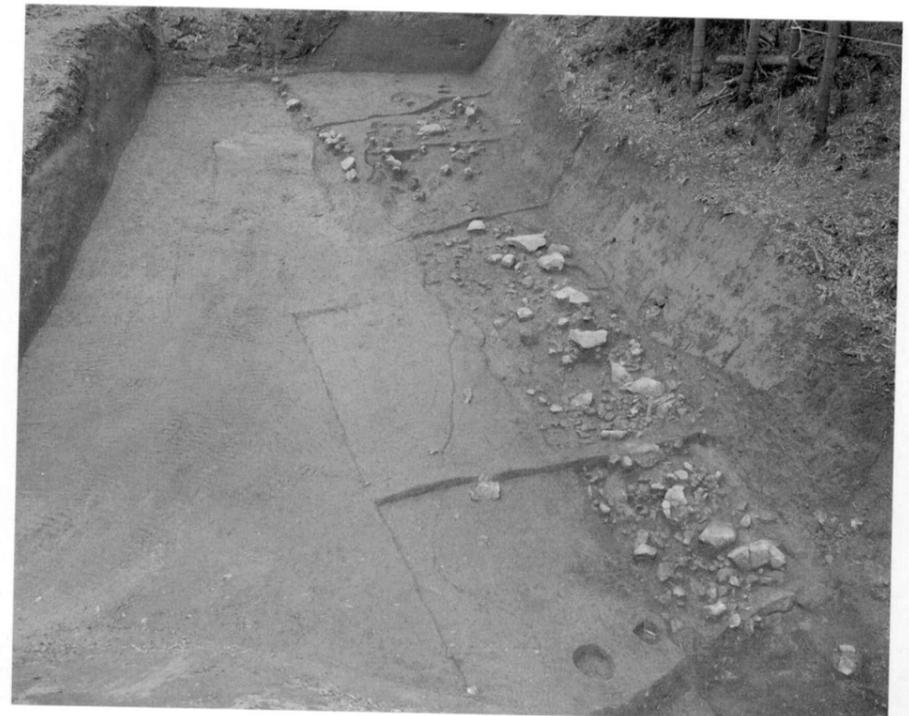
phot.12 39SX010 礫状況 (北西から)

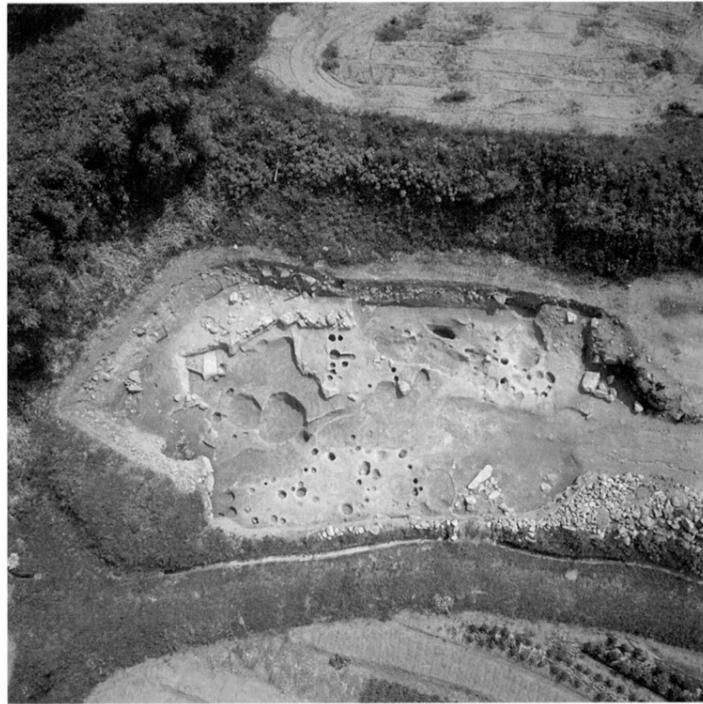
phot.13 調査区全景（上が東）

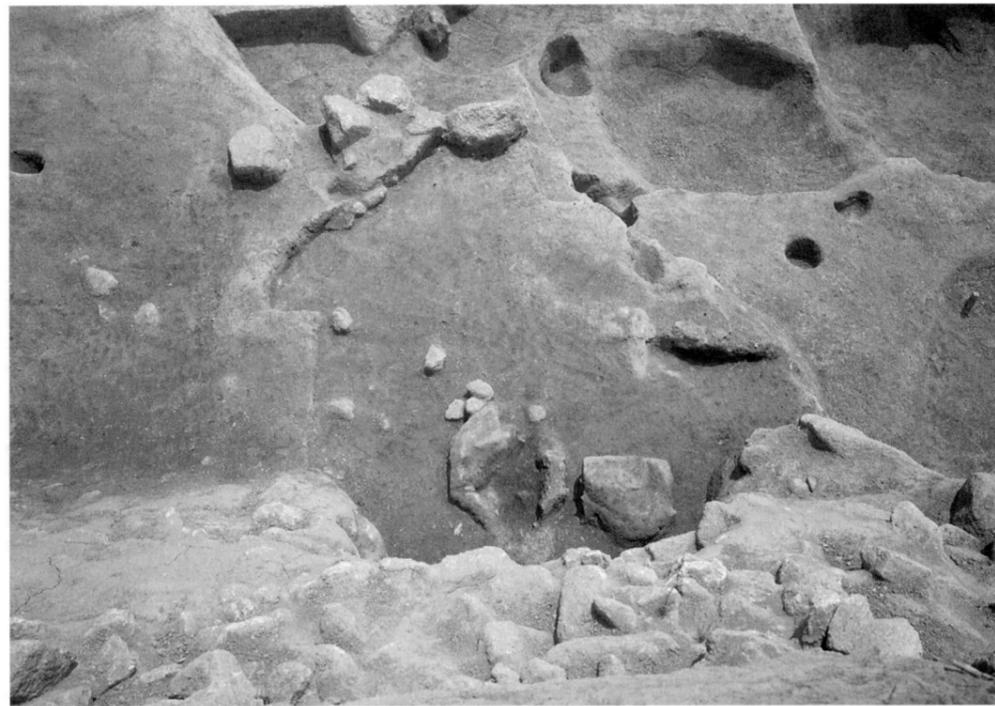
phot.14 40SX005 炉跡検出状況（上が東）
