# 昭和50年度

# 高槻市文化財年報

高槻市教育委員会

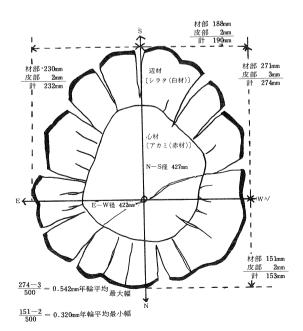
天然記念物 神宮寺境内のカキノキ断面

全体的に年輪の幅が小さく数えがたいことは、地味が荒 地で養分が少なく,成長が悪いことになる。西側は崖地で, 他方は建物等で養料を受けることがない。(断面図は13P)

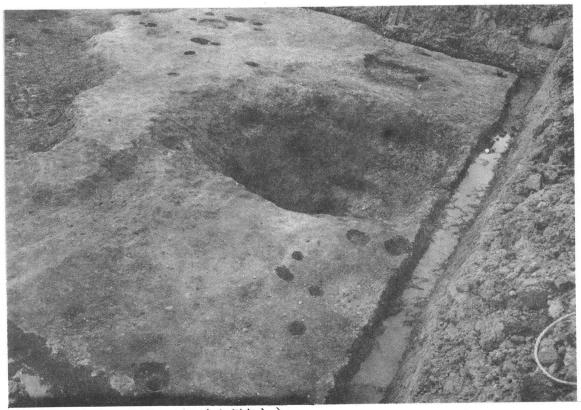
b (埋1) 井戸と柱穴(南側から)

調査区の一隅から井戸一基と、他には小ピットがいくつか発見されたが建物としてのまとまりはない。井戸は直径約3m、深さ2.2mを測る。井戸枠は残片が少し検出されただけである。

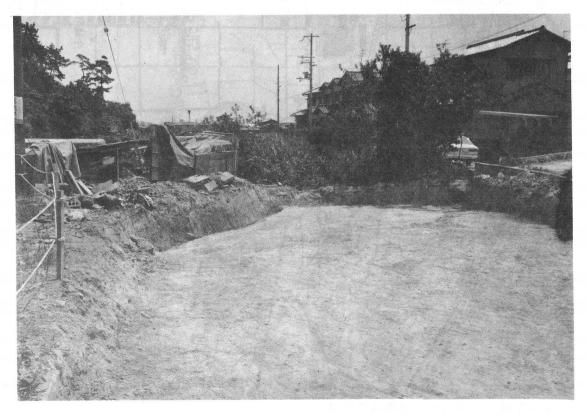
(埋3) 今城塚古墳外堤 (西方側から)

調査の結果,外堤として明らかな遺構は認められず, 外濠部は地山面が西から東へゆるやかな傾斜を示すのみ であった。

この部分にはかって住居があって,かなりの削平がな されたと考えられる。

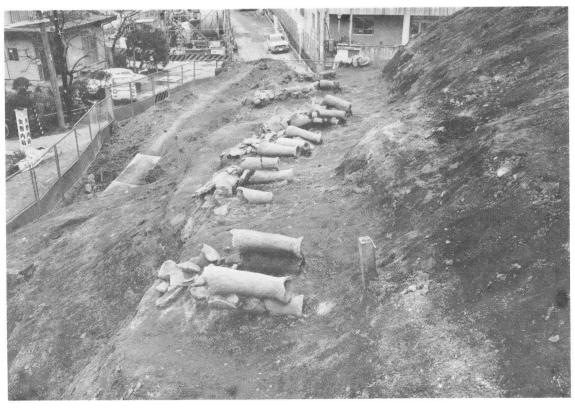
車塚古墳埴輪出土状況 (西方側から) b

このテラス上面でほぼ2例に並ぶ埴輪を検出した。テラスの内側に動物埴輪8(犬2,猪2、その他4)が並び、その外側に円筒埴輪と人物埴輪4(円筒埴輪3,人物埴輪で足先のみ遺存するもの1)が縦隊で並ぶ。さらに前方部東隅近くには人物埴輪1(女性)を検出した。このテラストでは埴輪以外の遺物や石は認められなかった。

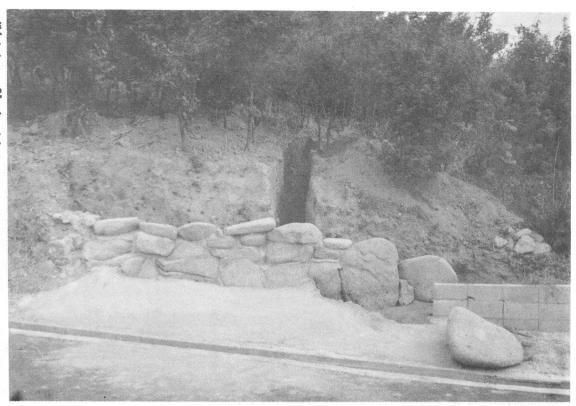
a (埋7) 塚原B22号墳石室(西方側から)

石室の東側壁は、最高4段目まで石積が残っていた。石 材のほとんどは、花崗岩の河原石を使用している。

今回調査した石室の掘方は、奥壁で地山面を約0.8 m 掘り下げているが、羨道部は傾斜のため浅くなっている。 墳丘形および規模については、石室の東側で長さ5 mのトレンチ調査をおこなった結果、畑地の攪乱によって、築造当時の盛十を確認することが出来なかった。

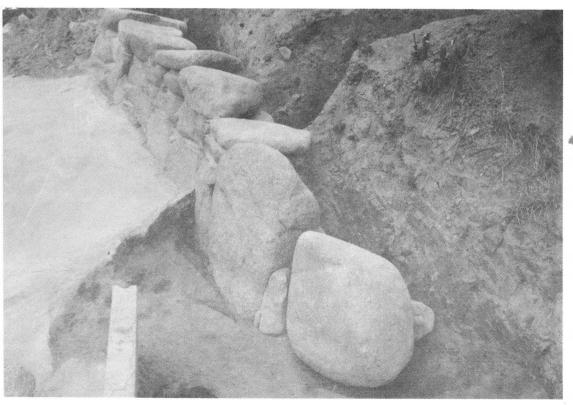
b (埋7) 塚原B22号墳石室(南方側から)

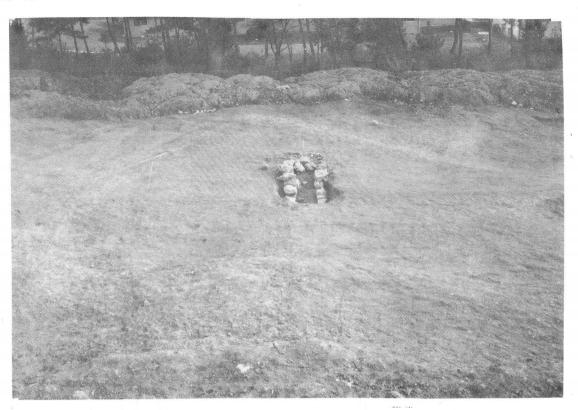
a (埋8) 奥坂A5号墳(北方側から)

一辺約4.5 mの方形墳で主体部はいわゆる小型石室である。長さ2.25 m,幅0.5 mで羨道と玄室の区別はない。石室入口付近は人頭大の石で閉塞されていた。墳丘北側の地山を削って幅約1.8 mの濠が確認されている。

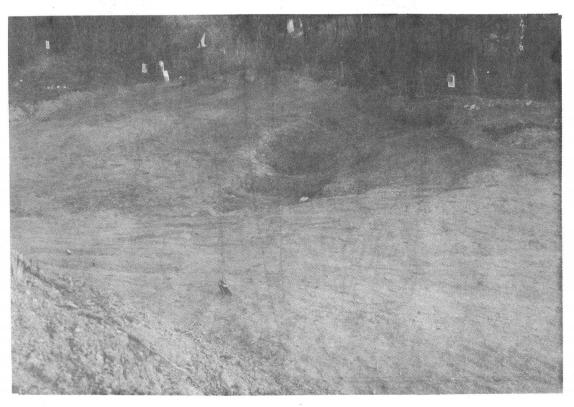
b (埋8) 奥坂A6号墳(北西側から)

A 5 号墳程度の規模とおもわれるが、石材が 2 個残っているだけである。おそらく、小型石室が破壊されて残存した石材とおもわれる。掘り方、周濠も明確ではない。

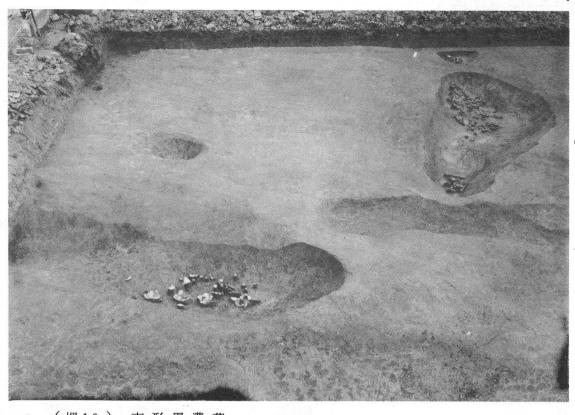
a (埋10) 方形周溝墓

耕土・床土約0.3 mを除去すると、すぐ黄色粘土層の遺構面が現われ、調査地域の東半分から方形間溝墓の北西部 1/4 が検出された。周構内からは、供献用土器の甕や壺が溝底に接して、倒壊状態のまま認められた。また周構は、北西隅等に陸橋部が見られた。内部主体は、方形周溝墓の大部分が調査区域外にあり、しかも盛土の大部分が削平を受けているものと思われ何等検出することが出来なかった。西半分からは、時期不明の小ピットや南北方向に走る小溝が検出されたのみである。

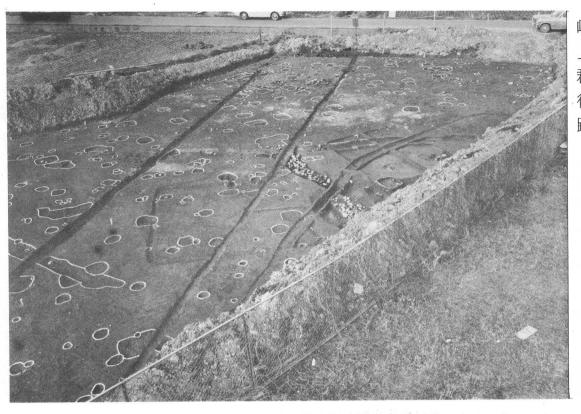
a (埋12) 建立柱建物群と竪穴式住居跡 (東南側から)

結局、申請地の南約 1/3 を残してほぼ全面約 1,000 m²を調査する結果となってしまったが、予想通り各時期の遺構が重複してたくさん検出された。奈良時代の遺構では、特に、3間(4.5 m)×3間(4.0 m)の高床式倉庫跡や鍵の手に曲がる柵列跡が注意をひいた。古墳時代の遺構では、一辺約 4.0 mの万形堅穴式住居跡が 3棟(いづれも6世紀代)、弥生時代の遺構では、やはり堅穴式住居跡が 1棟目についた。

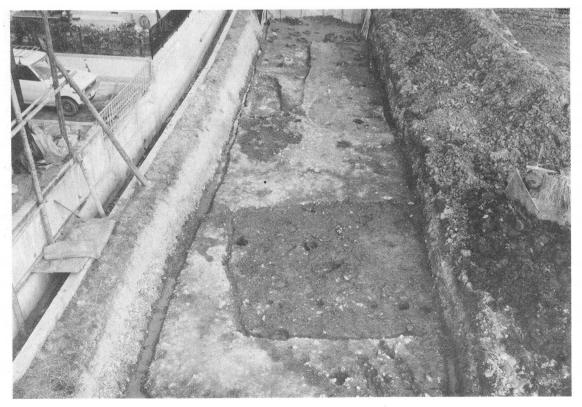
b (埋13) 竪穴式住居跡 (西方側から)

やはり、北の隣接地と同じく弥生末と古墳時代(5世紀)の方形堅穴式住居跡が3基検出された。しかし、ここでも奈良時代の遺構については、遺物は確認されるものの、遺構の検出は出来なかった。これ以外では、中世(鎌倉期)の堀立柱の円形ピットが数個認められた。

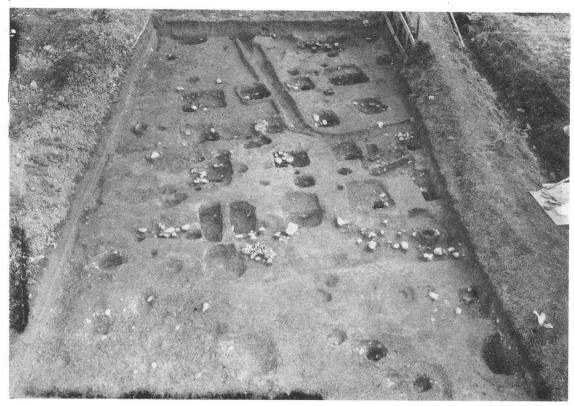
a (埋14) 掘立柱建物跡(南方側から)

調査地域の南半分に3間(4.5 m)×3間(5.0 m)の整然と並んだ掘立柱建物跡が検出された。当掘立柱建物跡は、東柱をも有する所から高床式倉庫跡と考えられ、柱穴掘方も1mを越える程りつばなもので、郡衙に伴なう倉庫群の一角を検出し得たものと考えられる。北半分からも、方形掘方の掘立柱跡が検出されたが、建物として、まとめるに至らなかった。また、先の高床式倉庫跡と重復して、半壊状態の弥生未期の堅穴式住居跡1棟が検出されている。

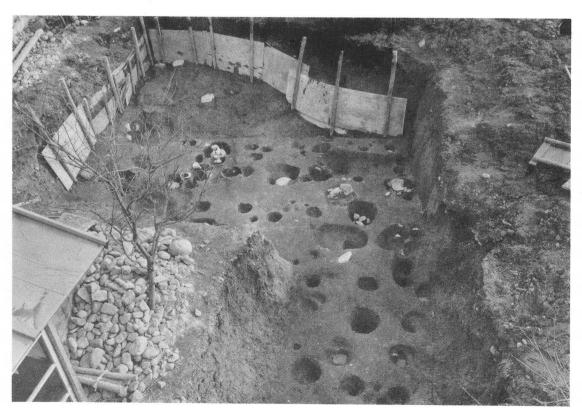
b (埋16) 掘立柱建物跡

現芥川から 2 0 m も離れていないため、あるいは遺構の存在しないことも考えられたが、やはり調査地域全面に、芥川によって運ばれてきた黄褐色砂質土層を掘込んで、中世の掘立柱建物跡や幅 2 m、深さ 0.7 m もある東西に走る大溝跡が検出された。しかし、それ以前の遺物については若干認められるものの、遺構については、何等検出し得るものではなかった。

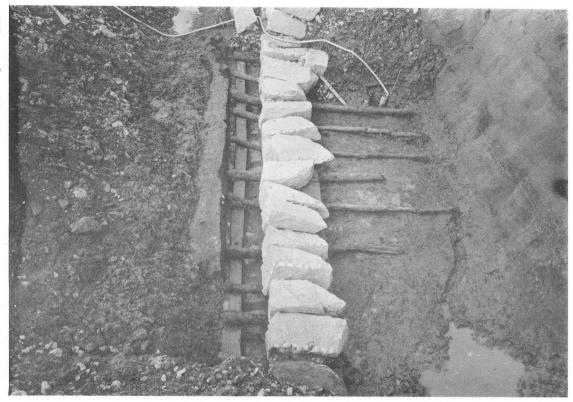
a 石垣基底部(南垣東部を東から)

今回検出した石垣の保存については、種々検討を加えたが、調査時の状態のまま保存することにすれば、石垣下の胴木が腐敗したり乾燥し、石垣全体が崩れる恐れのあること、現在検出された石垣を他の場所に移築するとすれば、完全に復元することが不可能なことなどから、体育館の基礎については、石垣を完全に避けるよう設計変更を行い、埋め戻して保存をはかることにした。

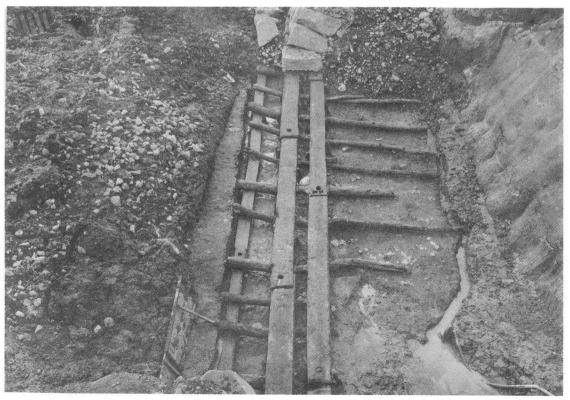
b 梯子胴木(東から)
