田尻町文化財調査報告 第17集

# 田尻町内遺跡群発掘調査概要10

2009.3

泉南郡田尻町教育委員会

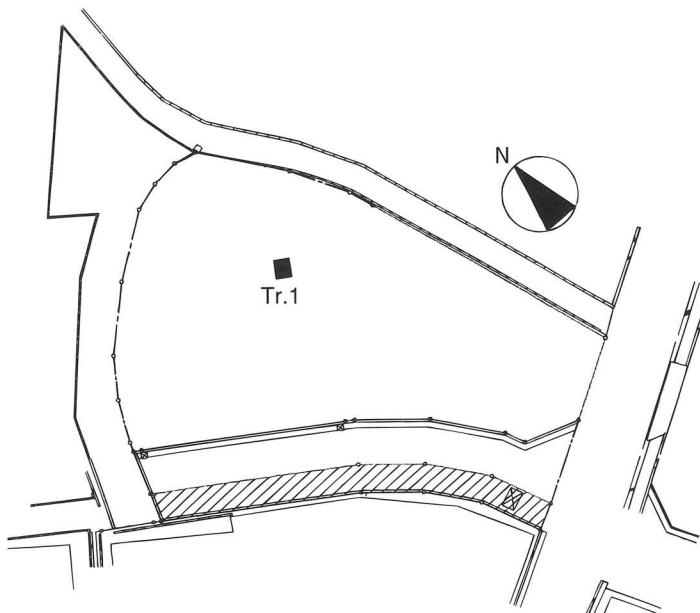
図4 調査区設定図 (1/5,000)

開発区域内の中央部に幅1m、長さ1mの調査区を設定し、遺物・遺構の有無に注意しながら掘削を行った。トレンチ1の層序は上から盛土（層厚約20cm）、砂層（層厚約60cm）、黒色粘土（層厚約30cm）、灰褐色砂質土（層高約30cm）の順である。現況G.L.下1mまで掘削したところで、地下水が湧出しあはじめ

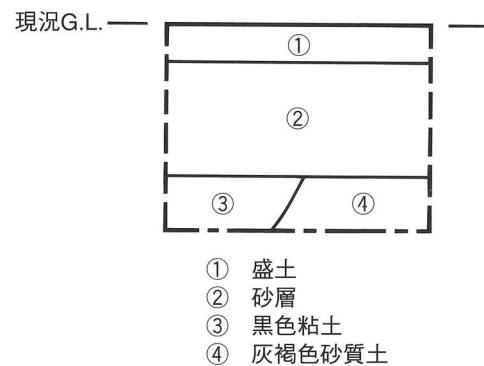
図5 土層断面図 (1/40)

たので地山面まで確認できなかった。遺構、遺物は検出していない。

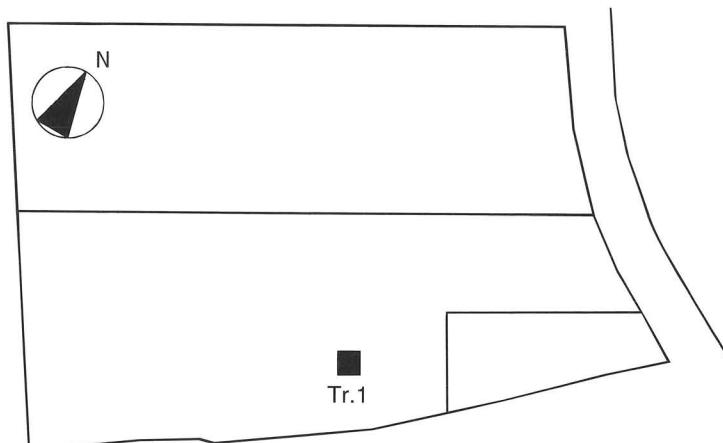
図7 調査区設定図 (1/500)

調査地の中央部付近に幅1m、長さ1.5mの調査区を設定し、遺物・遺構の有無に注意しながら掘削し調査を実施した。

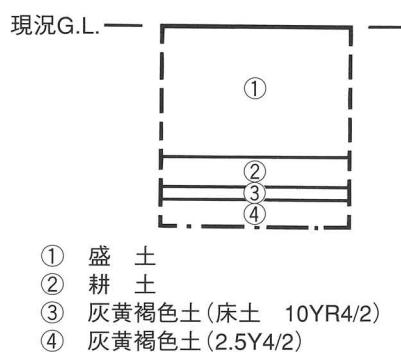
図8 土層断面図 (1/40)

トレンチの層序は上から盛土(層厚約70cm)、耕土(層厚約15cm)、灰黄褐色土(床土、10YR4/2、層厚約7cm)、灰黄褐色土(2.5YR4/2)の順に堆積している。

基礎掘削工事が及ばないため地山面までは確認していない。遺構、遺物は検出していない。

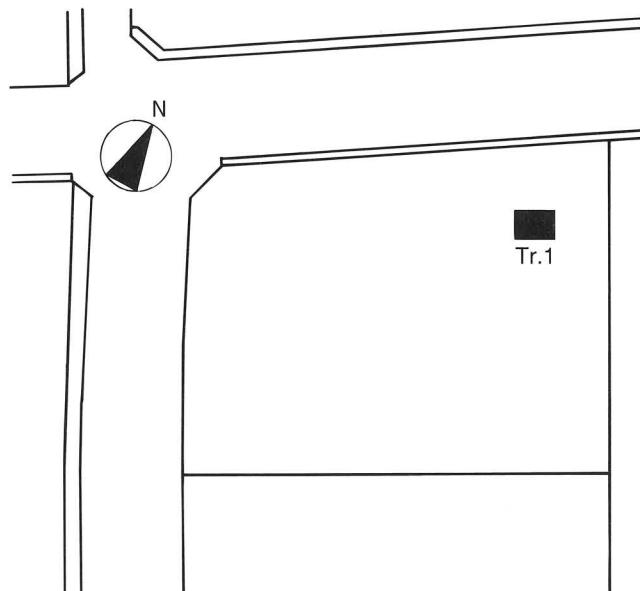
図10 調査区設定図 (1/500)

開発区域内北東部に幅2m、長さ2mの調査区を設定し、遺物・遺構の有無に注意しながら掘削を行った。トレンチ1の層序は上から①耕土(層厚約20～30cm)、④灰黄褐色砂質土(10YR4/2、層厚約30)、⑤にぶい黄褐色粘質土(10YR4/3、層厚約5cm)、

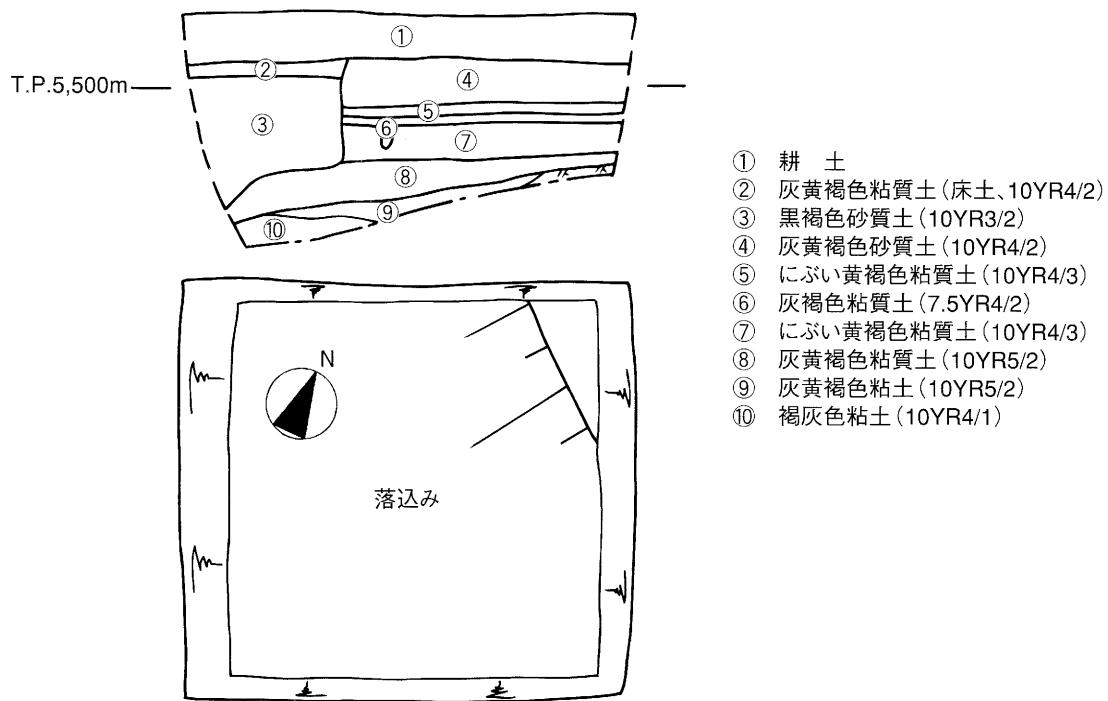
図11 土層断面図・平面図 (1/40)

⑥灰褐色粘質土(7.5YR4/2、層厚約5cm)、⑦にぶい黄褐色粘質土(10YR4/3、層厚約20cm)、⑧灰黄褐色粘質土(10YR5/2、層厚約20cm)の順である。トレンチ北端より落込み状の遺構を検出した。遺構の深さは約40cmを測る。遺構内から遺物は検出されなかった。⑦のにぶい黄褐色粘質土より土師器、須恵器、瓦器等の細片が出土している。

本年度の調査の結果、開発確認調査01～02では顕著な遺構は検出されなかった。確認調査03では落込み状の遺構を検出し、包含層中より土師器、須恵器、瓦器等の細片が出土した。

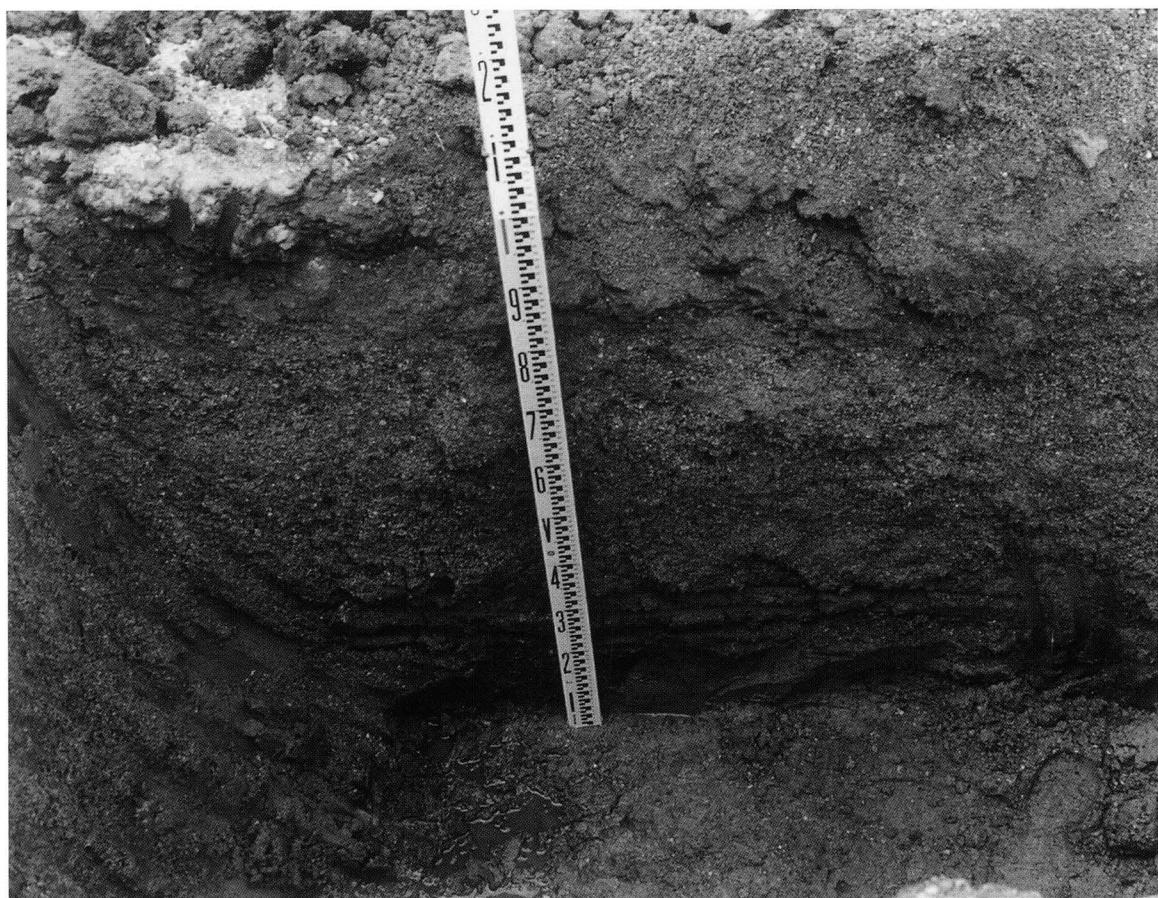
トレンチ断面（各種開発確認調査01）

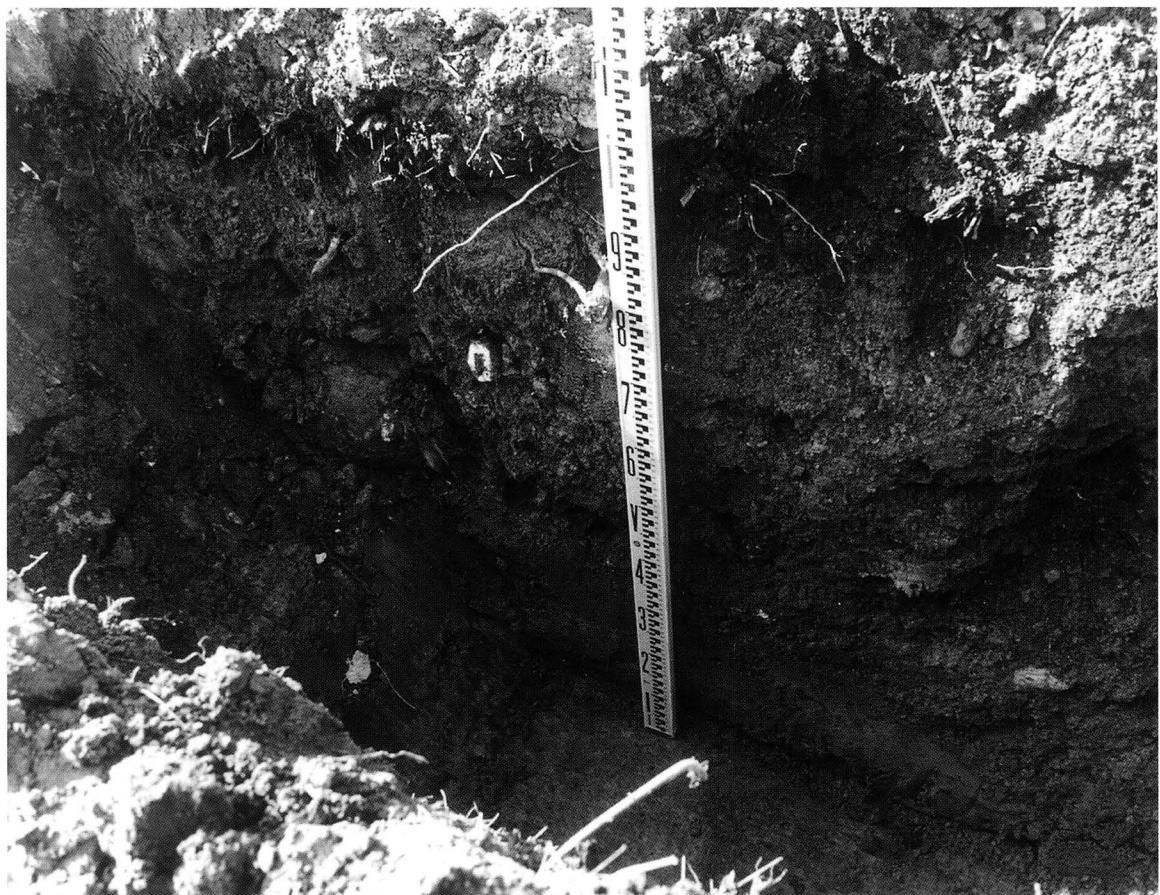
トレンチ断面（各種開発確認調査02）

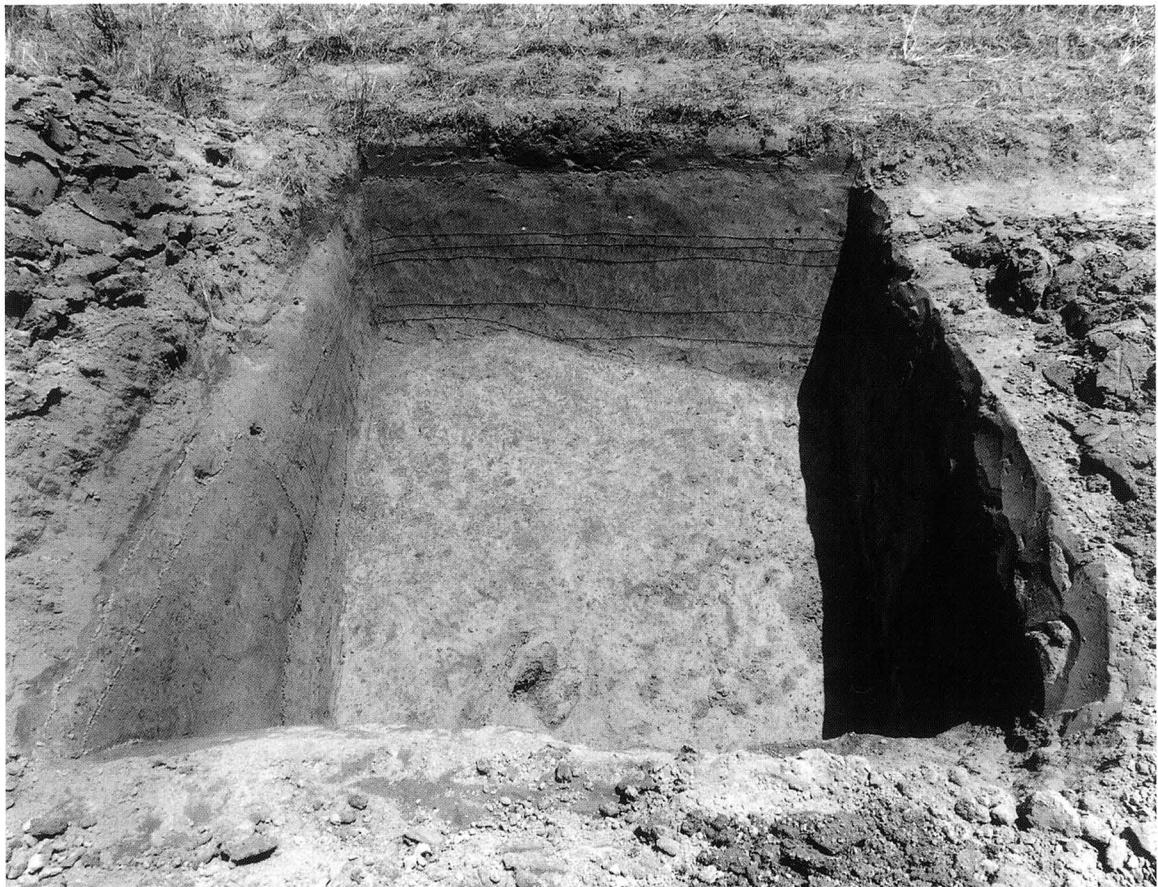
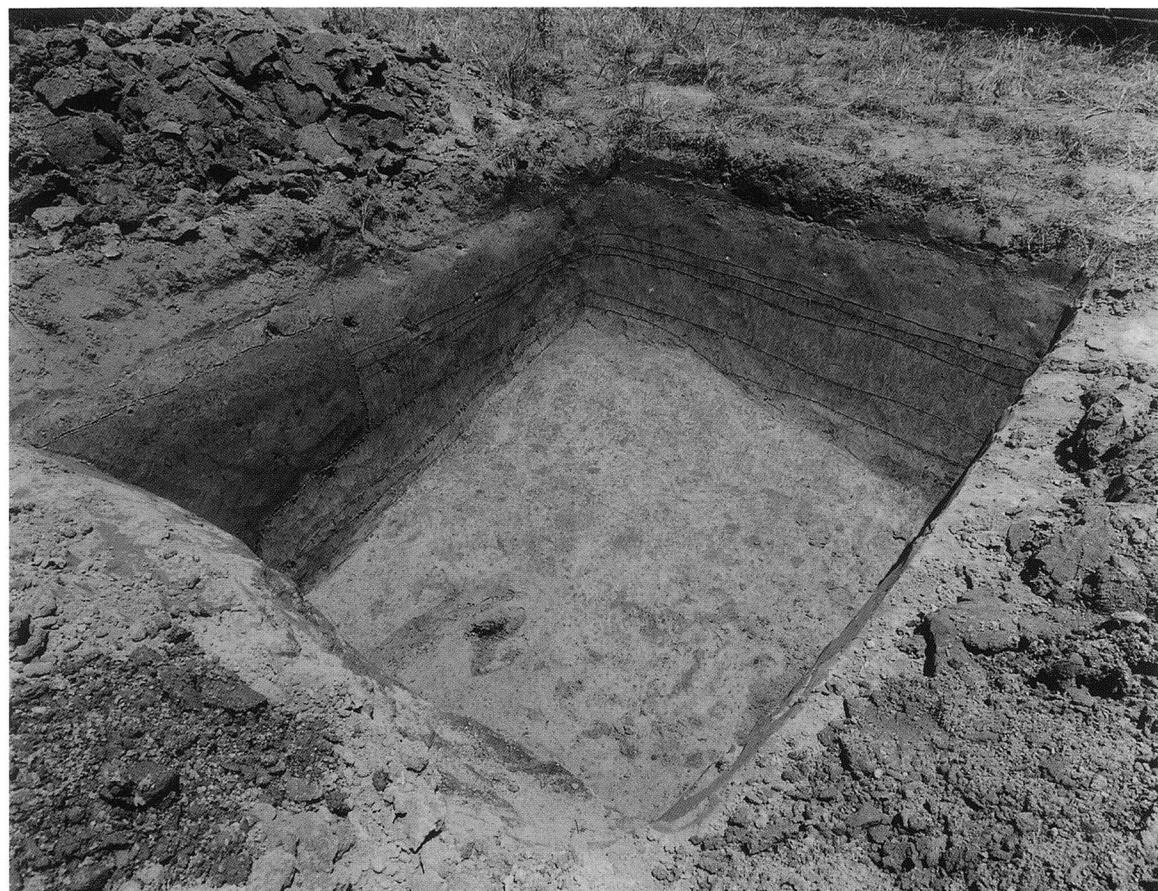
トレンチ全景（各種開発確認調査03）
