矢子山城跡

調査報告書

米沢市教育委員会

1. 本書は、文化庁の国庫補助を受けて、平成6年度に実施した矢子山城跡第2次調査報告書である。

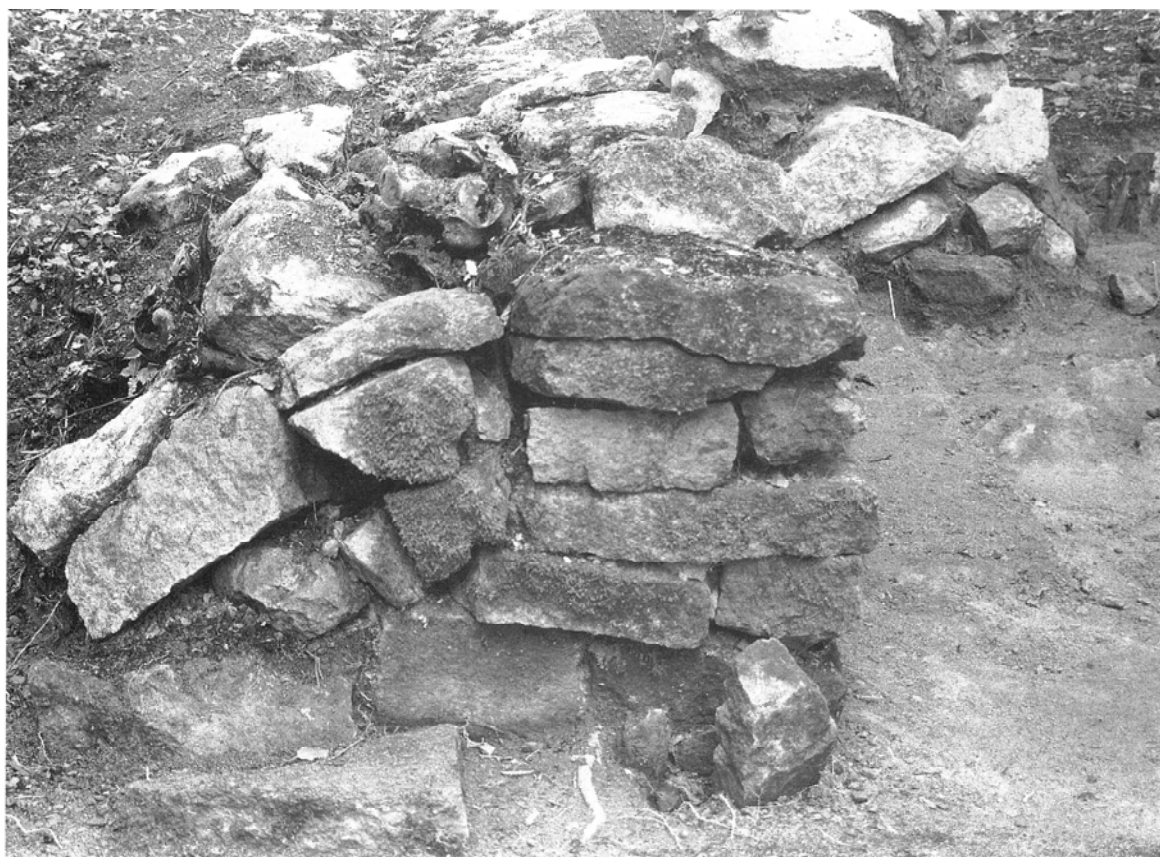
▲ SM5近景 (南東から)

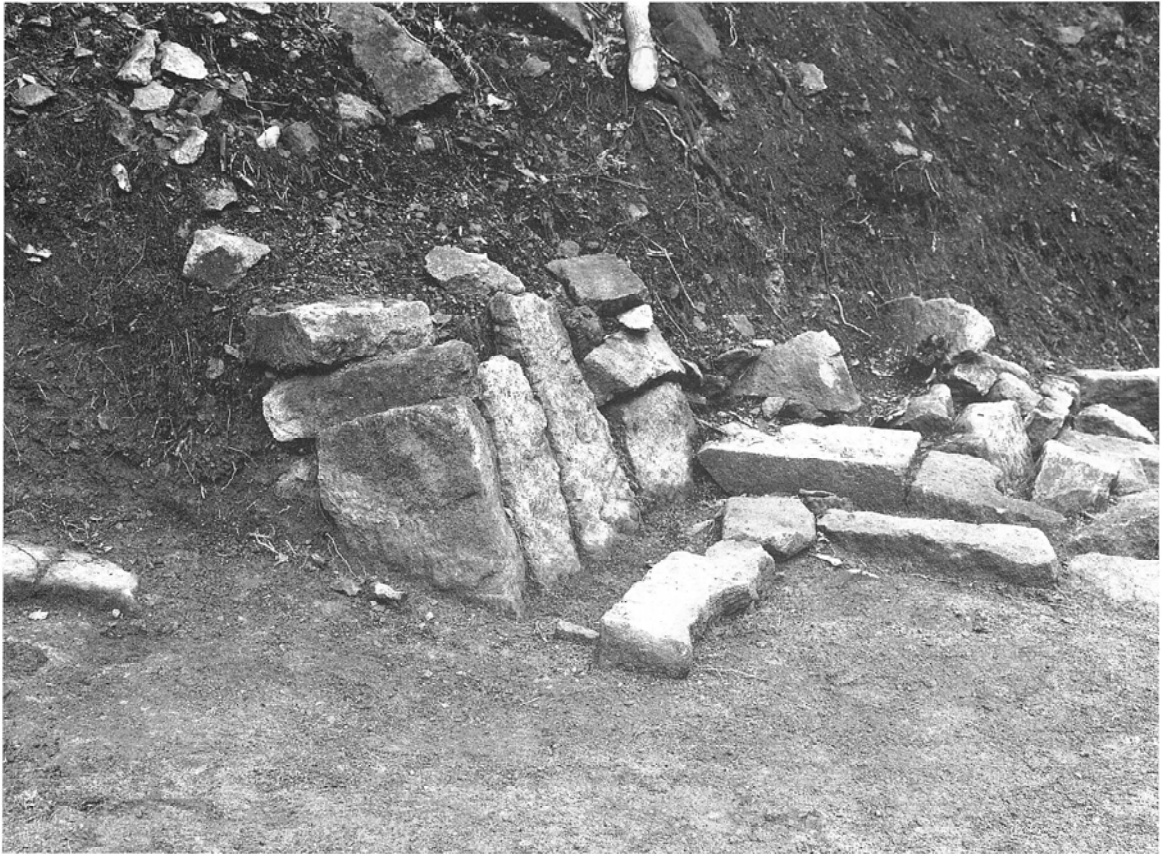
▲ C調査区SM4 東方部近景 (西南から)
