大江町埋蔵文化財調査報告書 第6集

# 左沢楯山城遺跡調査報告書(5)

大江町教育委員会

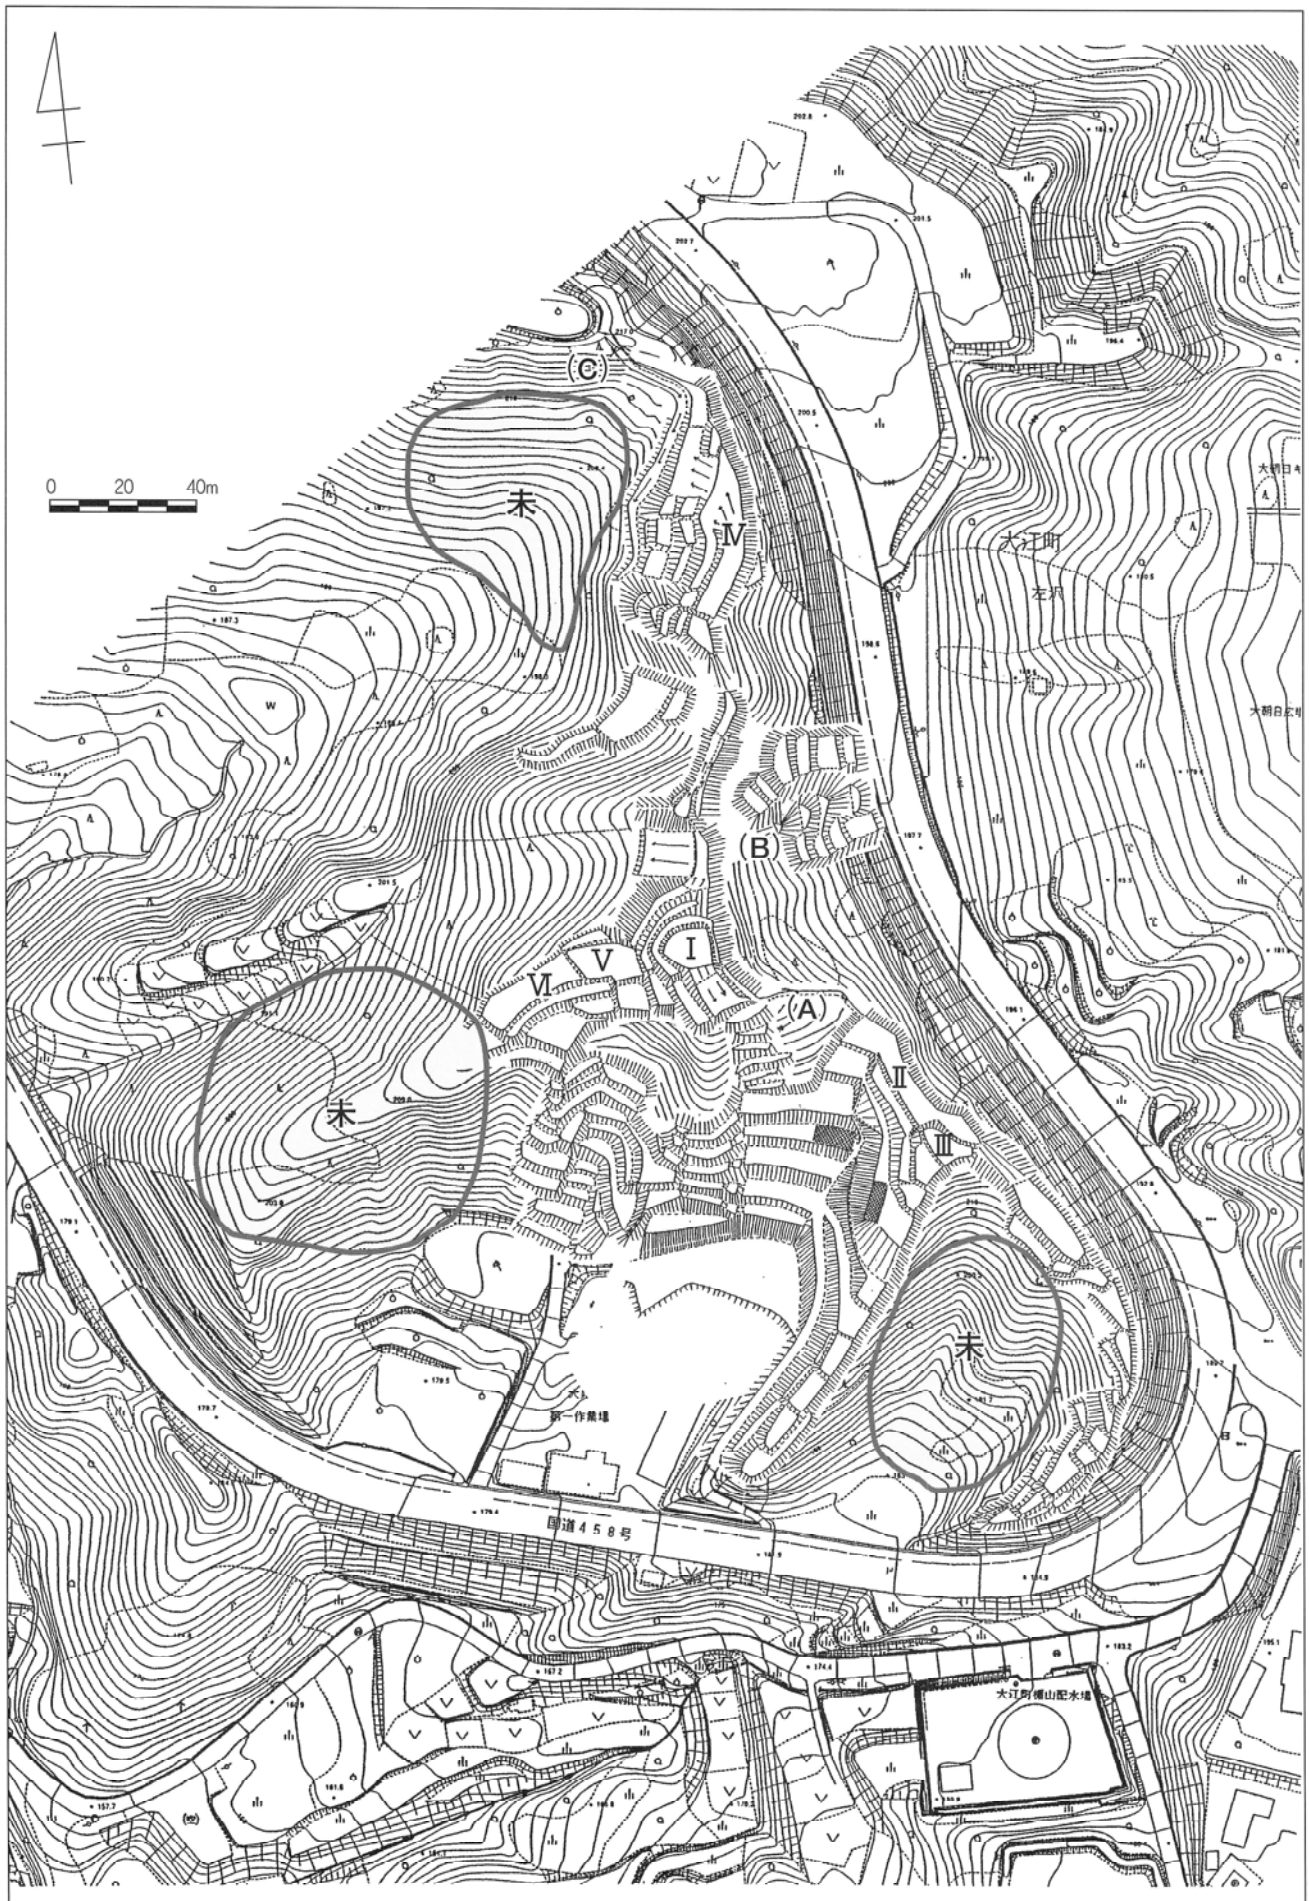
第20図 裏山繩張図

本地区の縄張であるが、三角点のある曲輪Ⅰを拠点に3方向にのびる尾根筋に展開している。曲輪Ⅰは東西13m×南北10m程度のホームベース形をしており、主郭としては十分な広さとはいえない。せいぜい櫓を建てる程度であろう。南側に向かっては緩やかに傾斜しており、造成途中の感がある。

(A)の道を通り曲輪Ⅱに至り、これより先の曲輪は畑や道路として使用されているが、概ね当時の曲輪を利用しているものと考えられる。一段高い曲輪Ⅲから二手に分かれ、小さな曲輪が累々と続くが、その間に挟まれた谷部分は藪のため確認できていない。

北方向には、尾根筋道の2つのピークを経て曲輪Ⅳに至る。途中の東側斜面には曲輪群(B)が確認され、現状では東側からの唯一のルートである。曲輪Ⅳのさらに北には掘切と思われる地点(C)があり、ここを天神越の街道が通っていたと伝えられている。東側は道路の開削により破壊されているが、西側には3段の腰曲輪・帯曲輪が確認されている。さらに数段続いているが、笹の群生により調査が困難であり、かつ天神越の街道の見極めも必要なことから保留とした。一方、西側には2段の帯曲輪の下に曲輪Ⅴ・Ⅵが広がっており、南側斜面に対し巧みに段差を変え設けられた曲輪が、数十段にわたって配備されている。その先は作業場および国道となり当時の状況を留めないが、恐らくその麓の旧道付近まで続いていたと考えられる。なお、曲輪Ⅵの延長および北側斜面は未調査である。

D地区の性格としては、第1に調査が完了していないため全体が把握しきれないが、特に南から西側に対する曲輪の配置が堅固なことから、左沢楯山城の西の押さえとして拡張整備されたと考えられよう。楯山城は北から東にかけては桧木沢、南側は最上川による断崖により天然の要害となっているが、比べて西側の防備が手薄であることは否めない。やはりそのため、伊達・上杉各氏との緊張が高まった戦国時代末期(天正12年~慶長5年頃)にかけて増築されたのであろう。曲輪の連続性や堅固な構造的な特徴から、駐屯地やその場しのぎの一時的なというイメージではないが、曲輪Ⅰの南部分や曲輪ⅣおよびⅤ・Ⅵといった主要曲輪の整備状態が不十分なことから、造成途中である可能性が高いとも思われる。

第2に谷沢・六十里越街道に至る天神越の街道を押さえる機能も考えられる。その中心となるのは曲輪Ⅳおよびその周辺となろう。掘切(C)の北方、桧木沢付近には街道の一部が残っているので、今後の課題として全域の縄張図作成とともに街道の全容を押さえる必要がある。

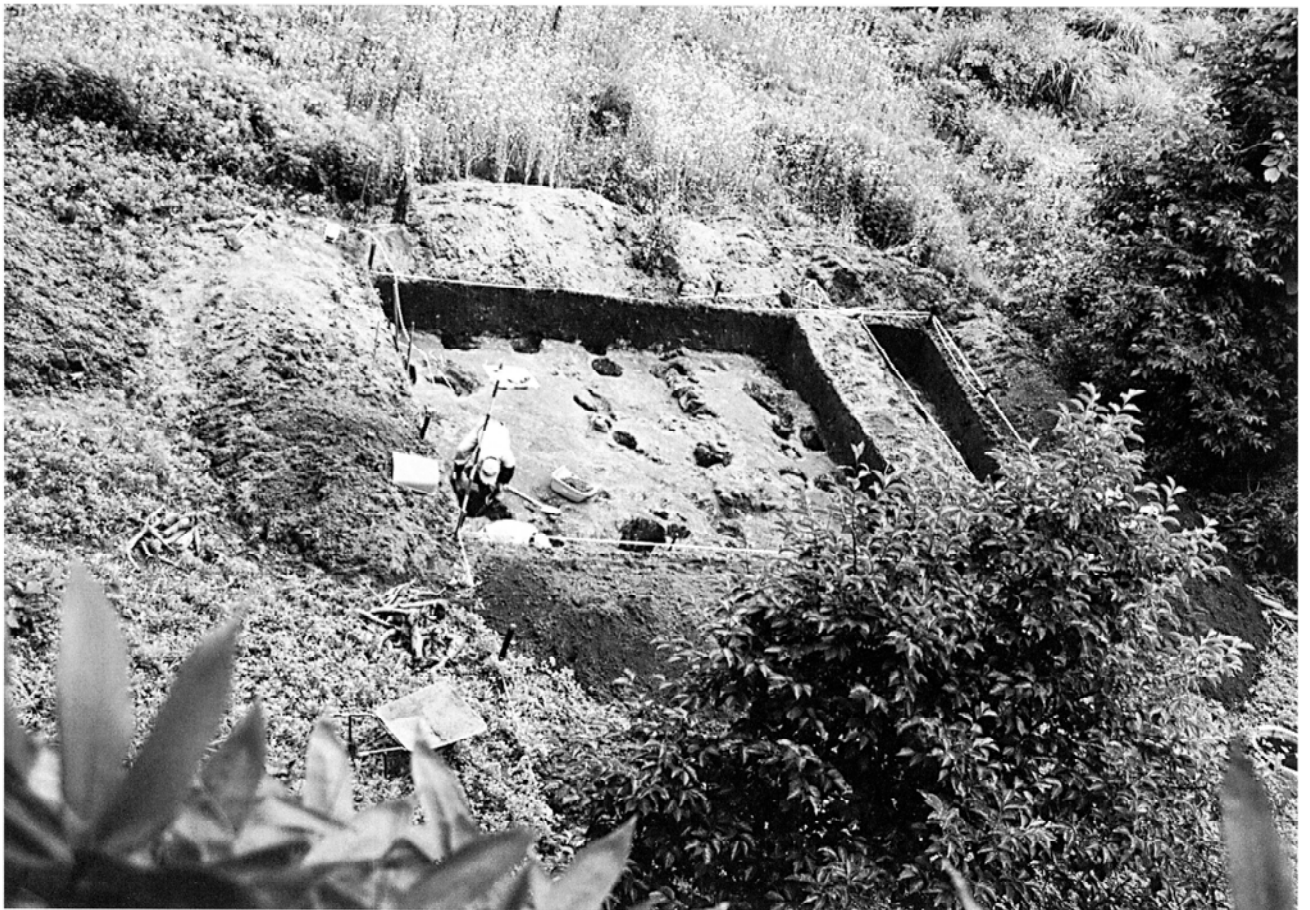
写真10 寺屋敷池状遺構(寺屋敷上部より撮影)

寺屋敷については、池状遺構部分を拡大して発掘した。池状遺構の東縁より少し所に離れた柱穴が出土し、庵室的な建物を確認できた。また排水路の存在は予想できたが、最終的な流路の確認はできていない。出土遺物は、釘・古銭・陶器の破片などが出土している。
