上野遺跡

発掘調査報告書

山形県埋蔵文化財センター調査報告書第149集

財団法人 山形県埋蔵文化財センター

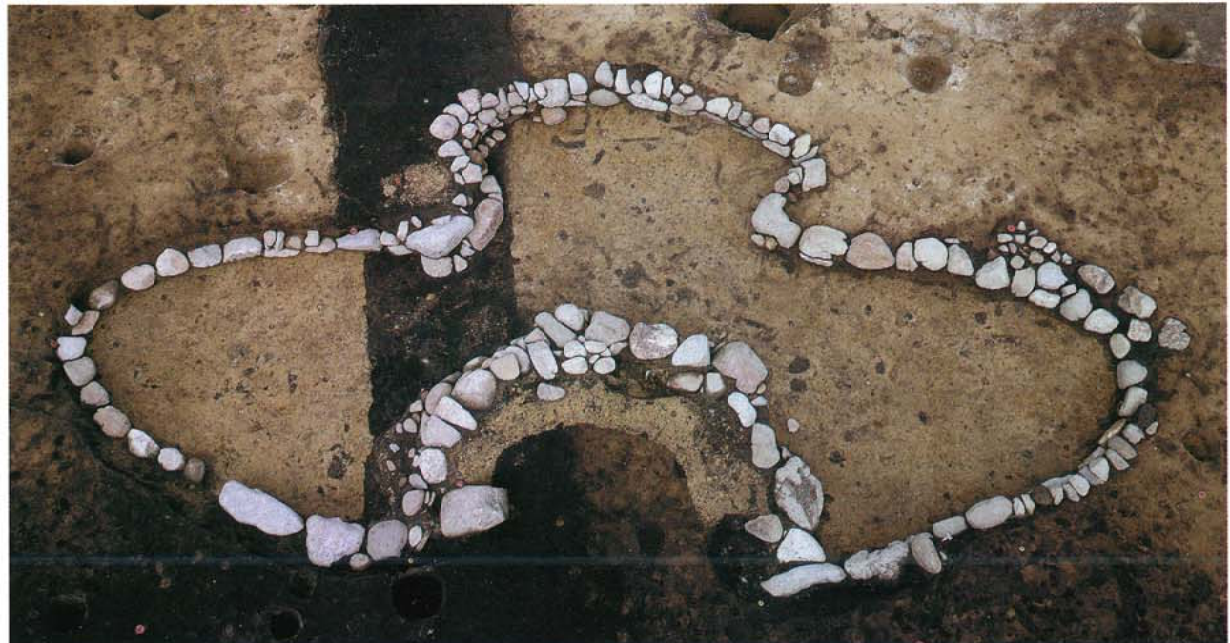
石組池S G37 (南西から)

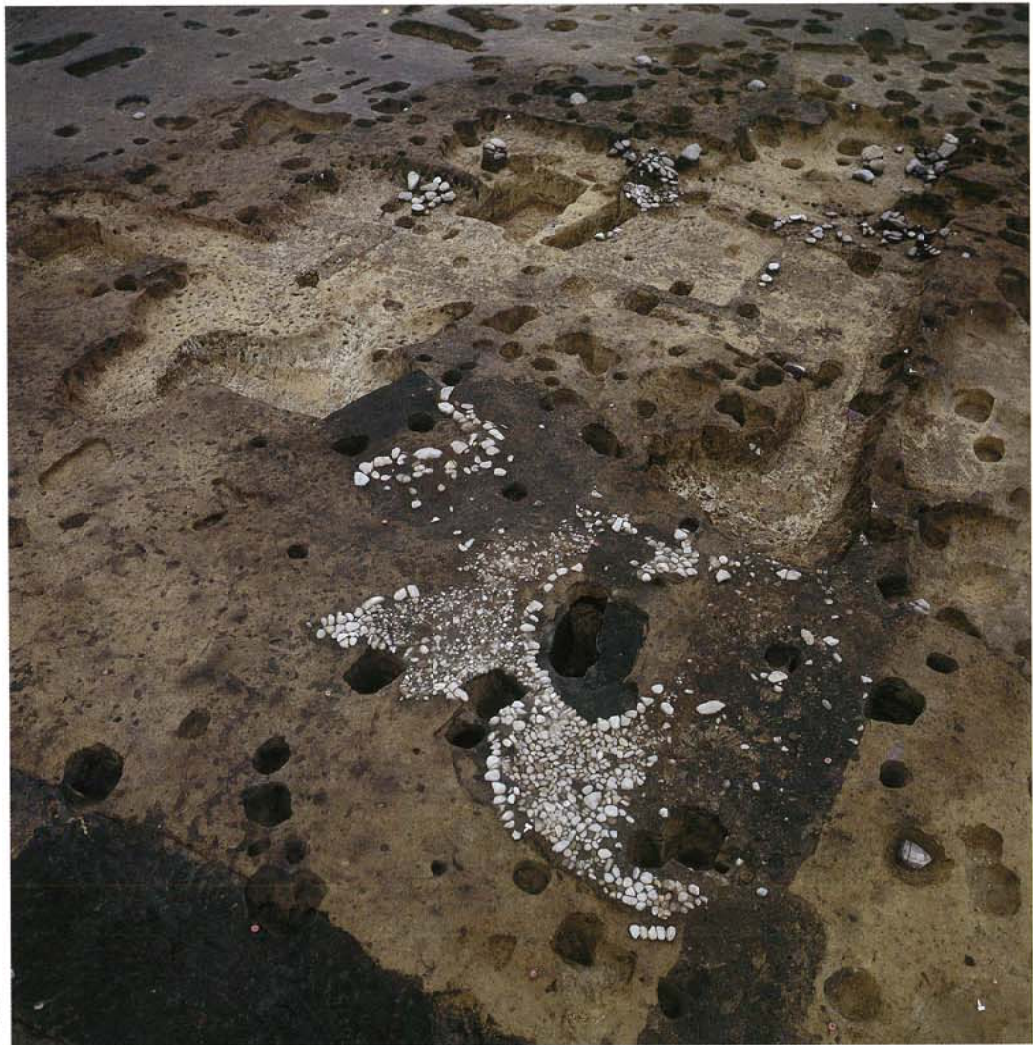
石敷 S X 141,
池 S G 166
(西から)

池 S G 166, 石敷 S X 141 (第41～44図) S G 166は長軸8.3m、短軸7.4m、0.3mを測る素掘りの池である。調査区中央部に位置し、最も遺構が集中する地点でもあるため、埋没後は数多くの遺構と重複している。竪穴建物 S T 205・200・119などと重複しているが、いずれよりも古い。本来の池の規模はこれら竪穴建物を除いた大きさとなり、S D 257の延長部分に見られる小溝・杭列までとなる。杭列は池の東岸に一樣に検出された。護岸のために板材などを固定、あるいはしがらみを設けたと考えられる。護岸施設は東端部分にのみ検出されており、ほかの岸に比べて受ける水勢が強かった可能性がある。また、東岸には玉石敷が遺存している(写真図版8)。その多くは失われているが、岸の傾斜に面をそろえて配置されている様子が看取される。

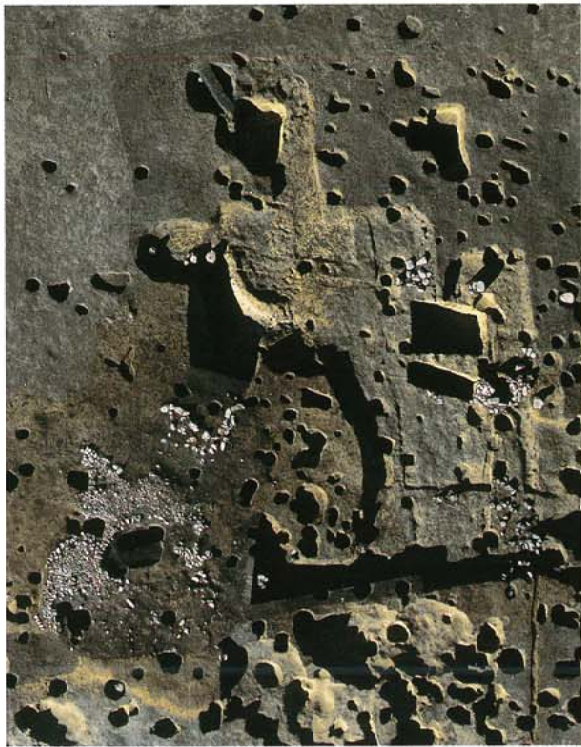
石敷 S X 141, 池 S G 166 (上が北東)

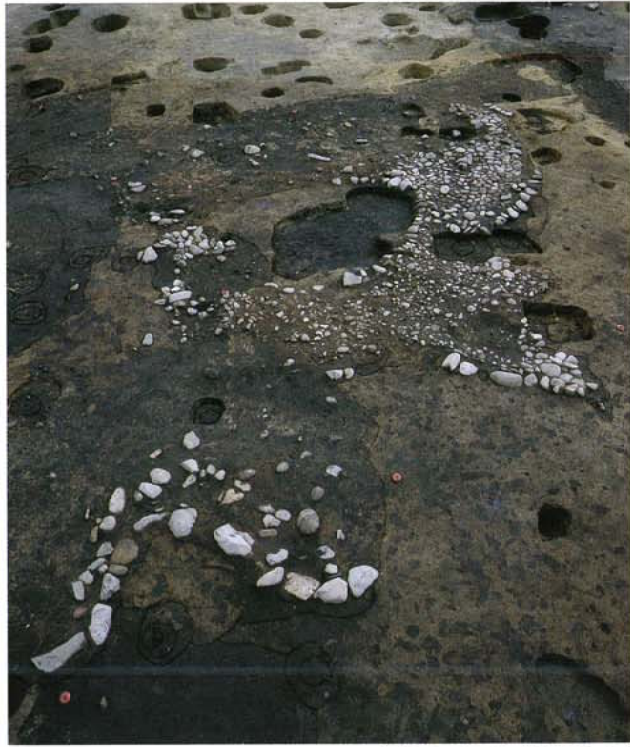
石敷 S X 141 (北東から)
