山形市埋蔵文化財調査年報

－平成22年度－

山形市教育委員会

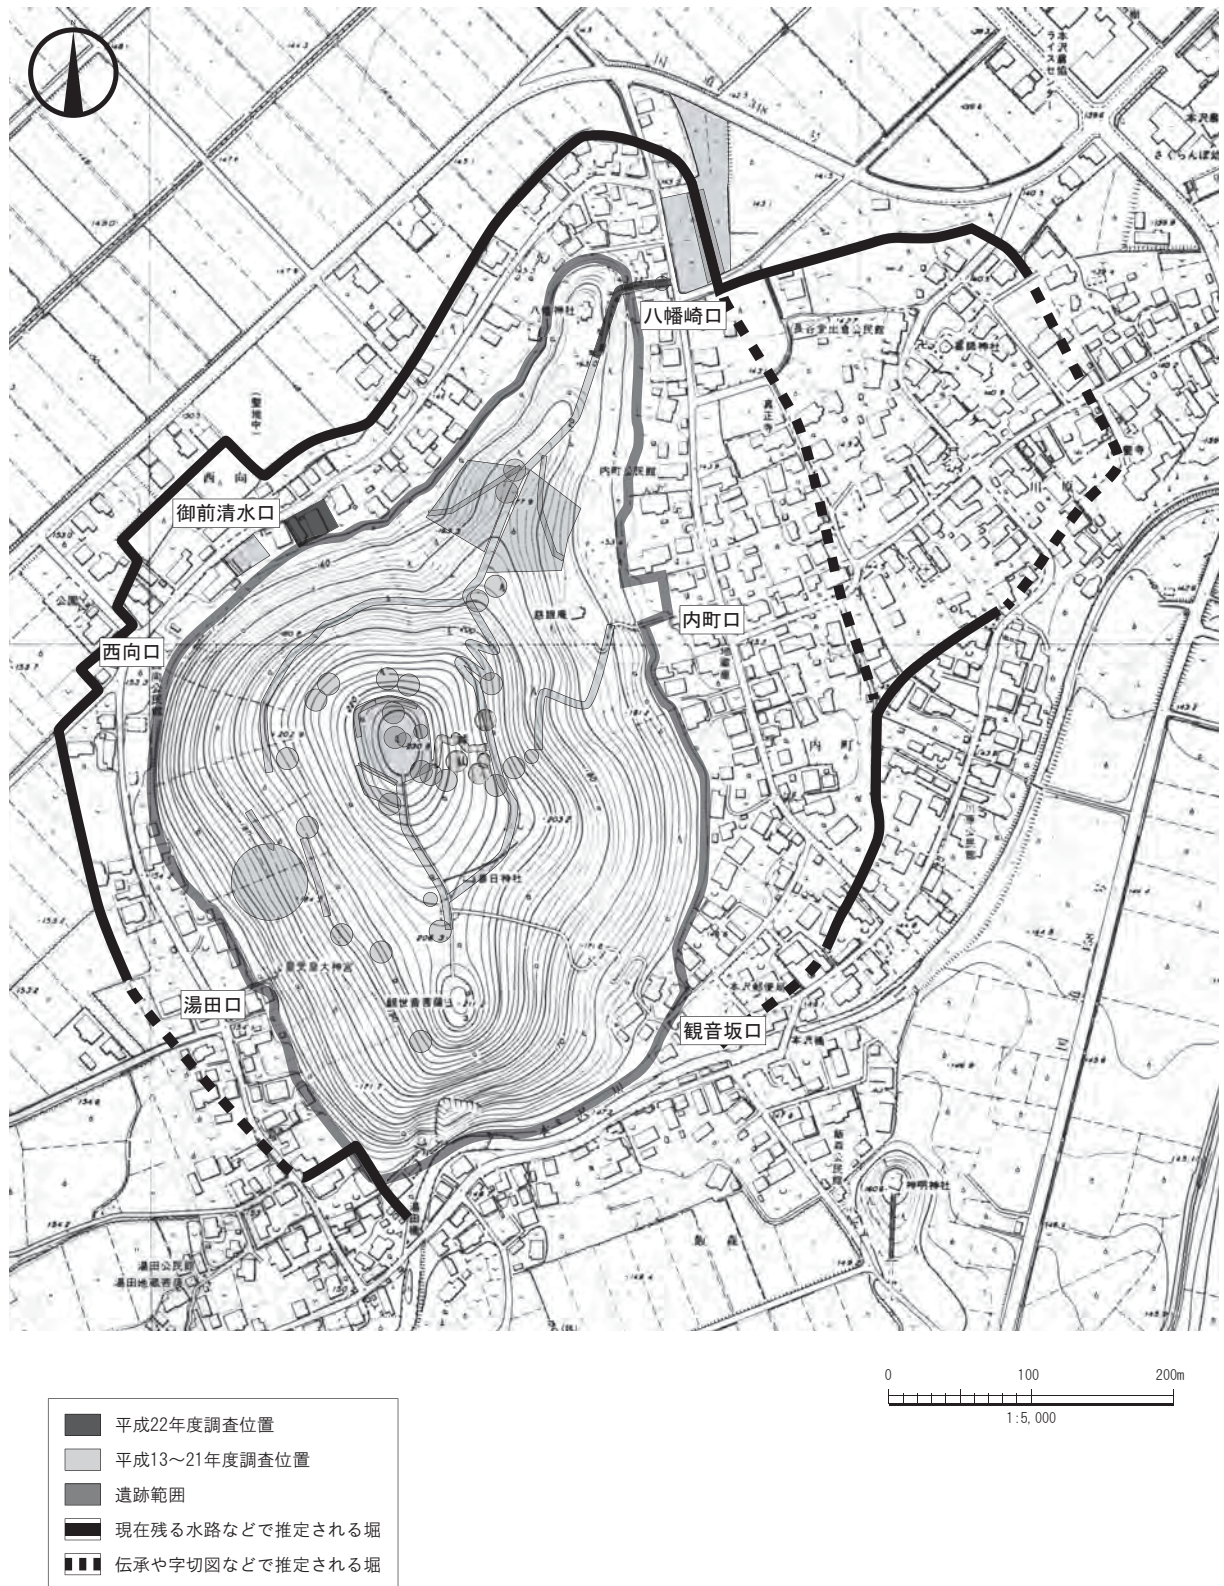
第5図 長谷堂城跡調査位置図

平成22年度は、長谷堂城跡の御前清水広場整備予定地の試掘調査、また、御前清水広場整備工事並びに八幡崎口から八幡神社に至る園路の整備工事に伴い立会調査を実施した。

試掘調査では、盛土や現代の埋立土直下で地山が確認され、長谷堂城に関わる遺構・遺物は確認されなかった。対象地はもともと宅地であったため、過去の造成などにより削平されたものと考えられた。

立会調査では、いずれの工事箇所からも遺構・遺物は確認されず、埋蔵文化財に対する影響は殆どないものと判断された。

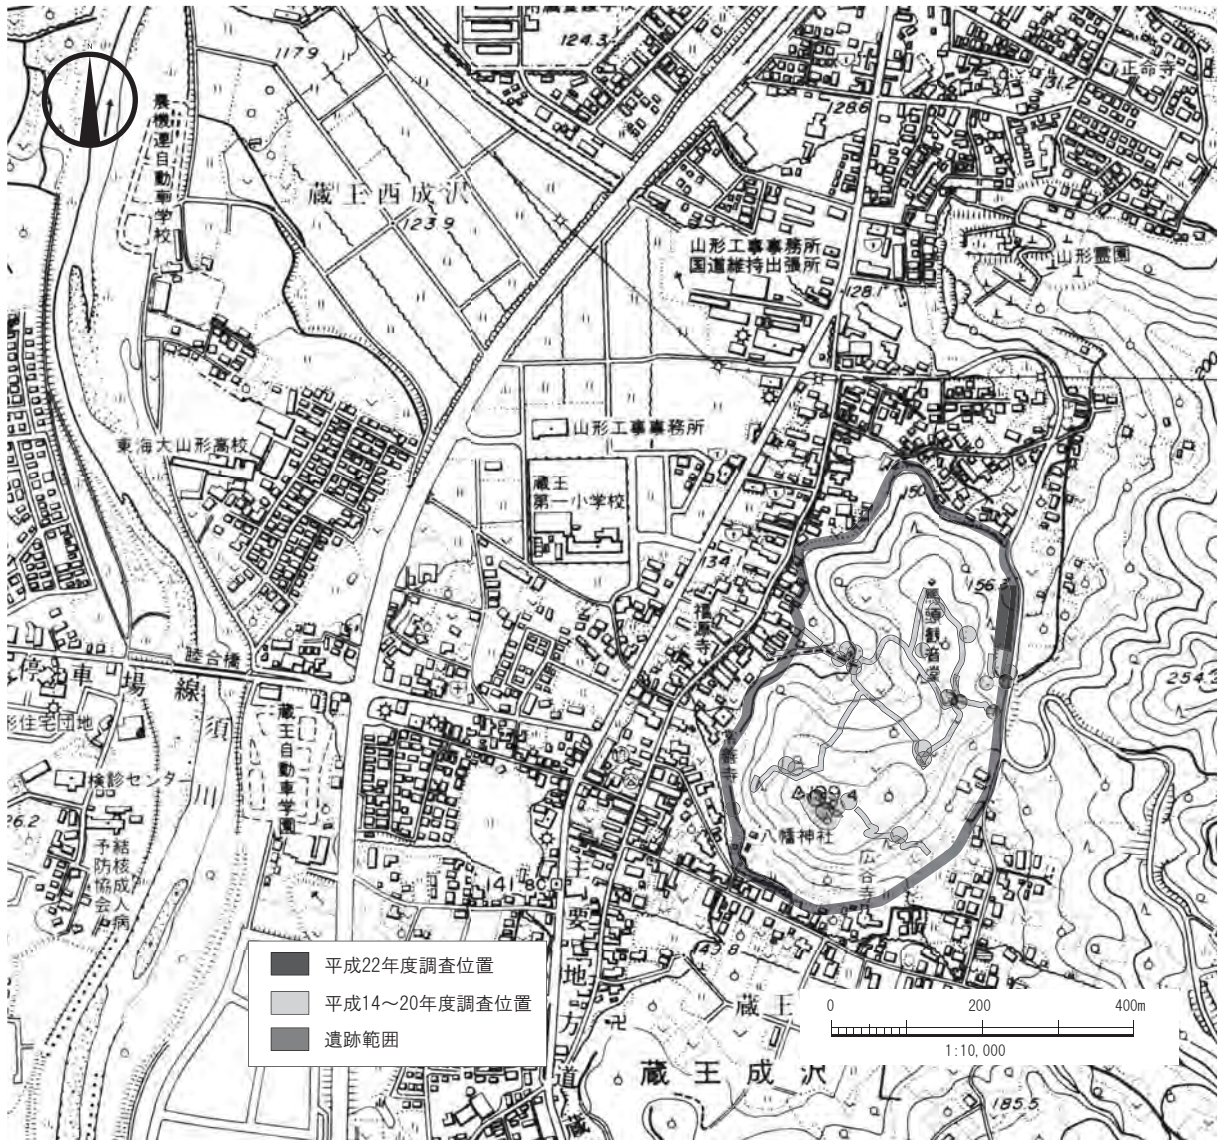
第6図 成沢城跡調査概要図

平成22年度は、公園緑地課による成沢城跡公園整備に係わり実施される駐車場敷地造成、トイレ設置、案内板設置工事に伴い立会調査を実施したものである。工事対象地は平成21年度に試掘調査を実施しており、成沢城に関わる遺構・遺物は発見されていないが、念のため立会調査を実施した。

各工事箇所において掘削時などに立会調査を行ったが、いずれの箇所からも遺構・遺物は確認されなかった。工事による掘削も狭小なもので、埋蔵文化財に対する影響は比較的軽微なものと判断された。

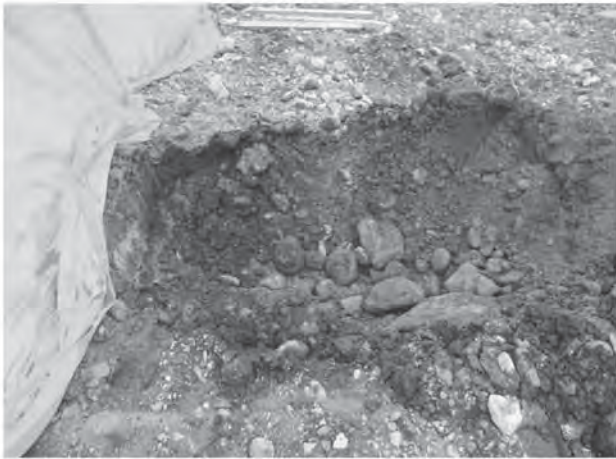
写真1 基礎2層序（南から）

X 1 及び X 0 のラインに入る基礎（9ヵ所）については、浅いところでは現地表より約30cmの深さで、褐色～黄褐色土の地山または河川堆積に由来すると判断される黄褐色砂礫の地山が確認された。精査したが、掘削断面及び底面のいずれからも遺跡に係わる遺構・遺物は確認されなかった。

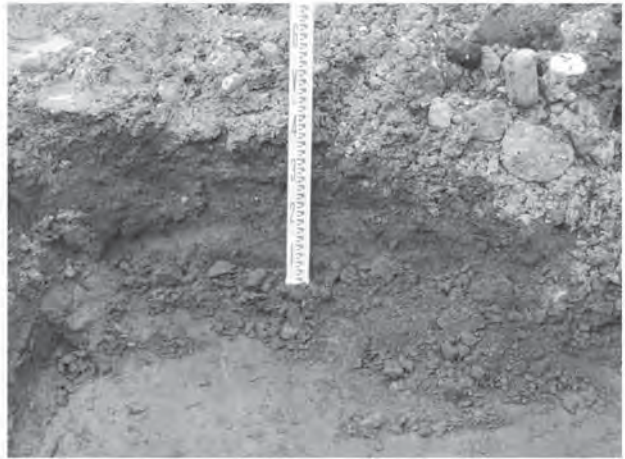
写真2 基礎3層序（東から）

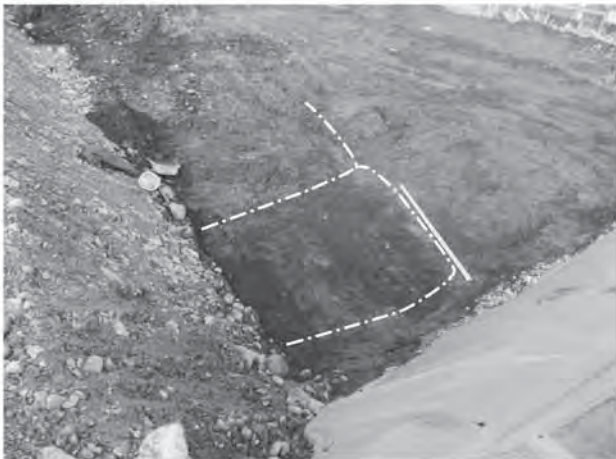
写真3 基礎13・竪穴住居検出（南西から）

一方、X 2・X 3・X 4のラインに入る基礎（9ヵ所）については、盛土直下が黄褐色土または黄褐色砂礫の地山であった。駐車場造成の際、耕作土などの旧表土が削平されたものと考えられる。遺構の確認はこの地山上面で行ったが、南西部の基礎⑬付近で、平安時代の土器片とともに焼土や炭が検出され、竪穴住居跡と判断される遺構が検出されたため、工事による掘削を一時中止していただき、遺構の掘下げや遺物の取上げ及び写真等による記録作業を実施した。その他の基礎については、一部遺物は採集されたものの遺構は確認されなかった。

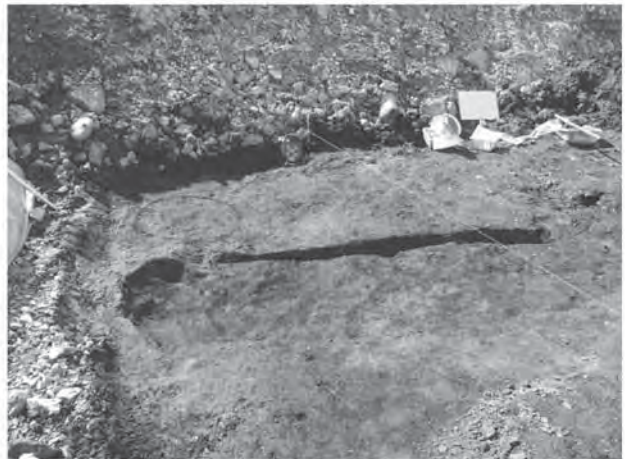
写真4 基礎13・竪穴住居床面（南東から）

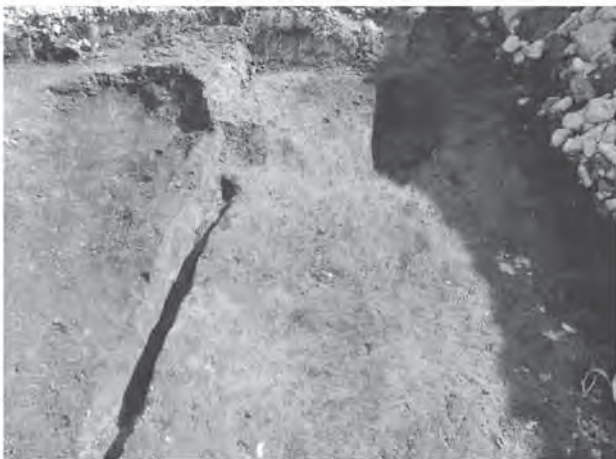
写真5 基礎13・竪穴住居焼土面（北から）

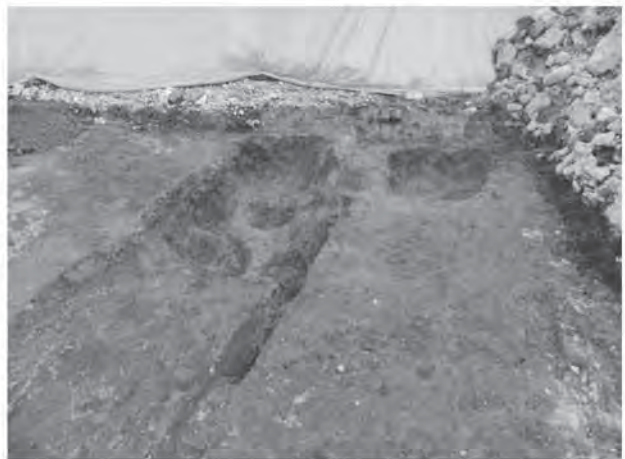
写真6 基礎13・竪穴住居完掘（北から）
