山形県埋蔵文化財調査報告書第5集

堂の前遺跡

第1次調査報告書

山形県教育委員会

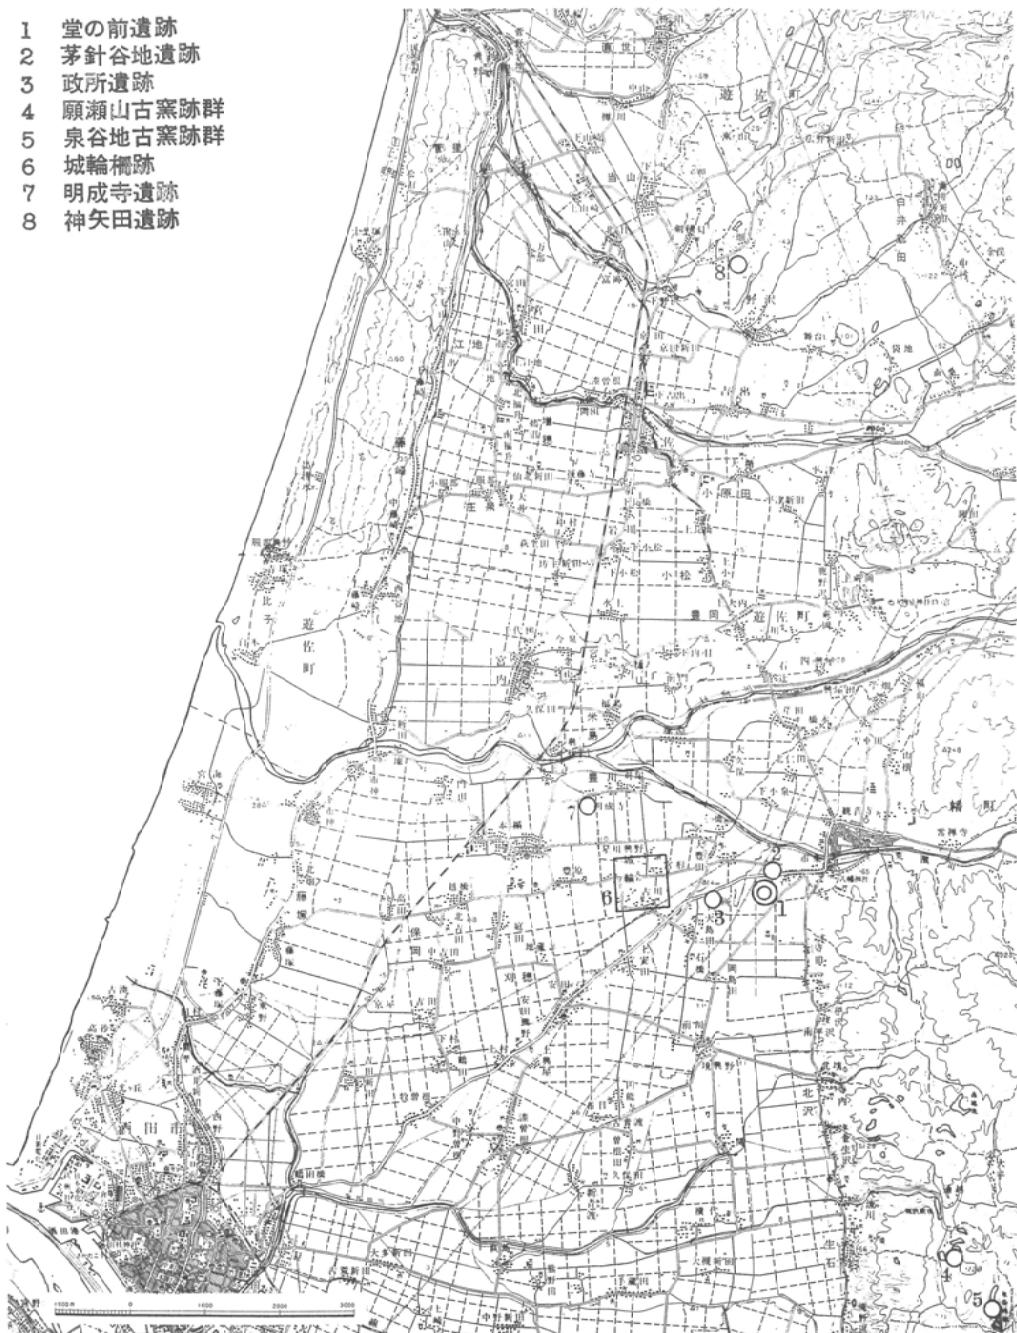
Fig 1 遺跡環境図

堂の前遺跡は山形県飽海郡八幡町大字法連寺字堂の前に存する。

遺跡は出羽丘陵に源を発する日向川および荒瀬川の合流点近く、荒瀬川の旧濫乱原上にある。周辺の地質は第四紀の沖積層で、砂質土層を主とする。標高は約15mで西へ行くにつれて低くなるが、遺跡付近における高低差は約1mで、ほぼ平坦である。現在遺跡は水田として利用されており、用水路等に広く土師器・須恵器の散布が認められる。

付近の沖積地には、真西へ約1kmの出羽国府跡と推定されている史跡・城輪柵跡をはじめとして、歴史時代の遺跡が多い。北西へ約2.5kmの所には掘立柱建物跡を出した明成寺遺跡、北東へ県道を越えてすぐの地点には須恵器の散布地である茅針谷地遺跡、西へ600mの地点には同じく須恵器の散布地である政所遺跡などがある。

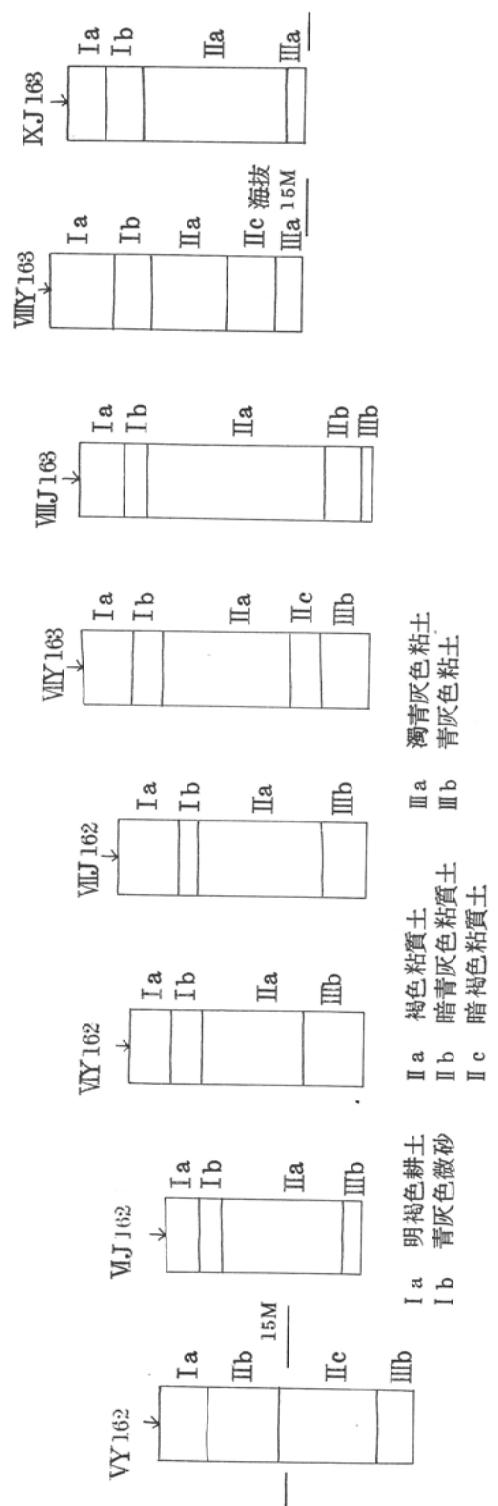
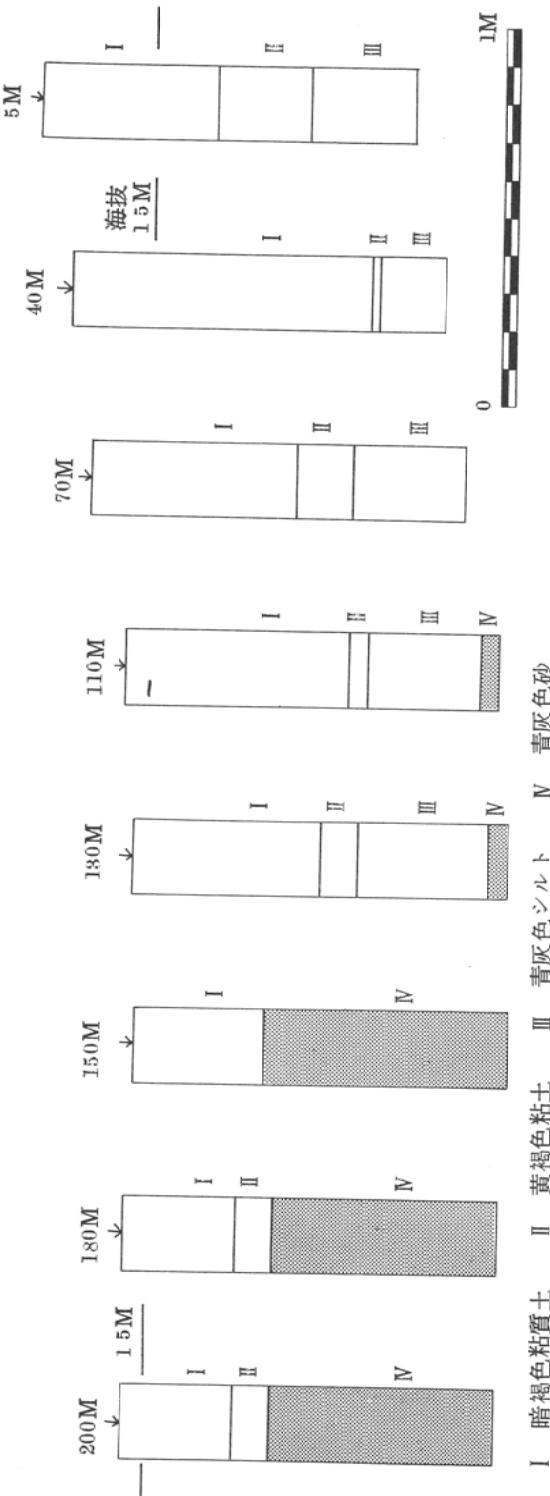
Fig. 4 163 ライン土層模式図

(3) 層序 (Fig. 4)

調査は、今回掘った東西に長いトレンチの西端VU 162 区からトレンチ延長上に西に、5mごとに200m行なった。その方法は1mの長さのボーリング棒を用い、まず地表面から70cmまでつきさして付着した土を観察し、次にその穴に1mまでつきさして観察し、次の地点に移るという方法をとった。その結果の一部を模式化したのがFig.4である。

調査によると、100m付近までは見られない青灰色砂が110m付近で現われ、それが130m~150mの間で地表面から35cmまで上がって来る。そして、そのまま200m付近まで続く。さらに、50cmほど任意にボーリング棒をつきさしてみたが、結果は同じであった。つまり、青灰色砂層が上がって来て、遺物を包含する上記Ⅱc層、Ⅲa層が見られなくなるわけである。

以上のことから、VU 162 区より西 150m付近以西には遺跡は延びない可能性があるのではないかということが考えられる。なお、48年度に行なった表面採集による遺物採集可能な範囲の西端がおおむねボーリング調査による結果と合致している(Fig.4)。

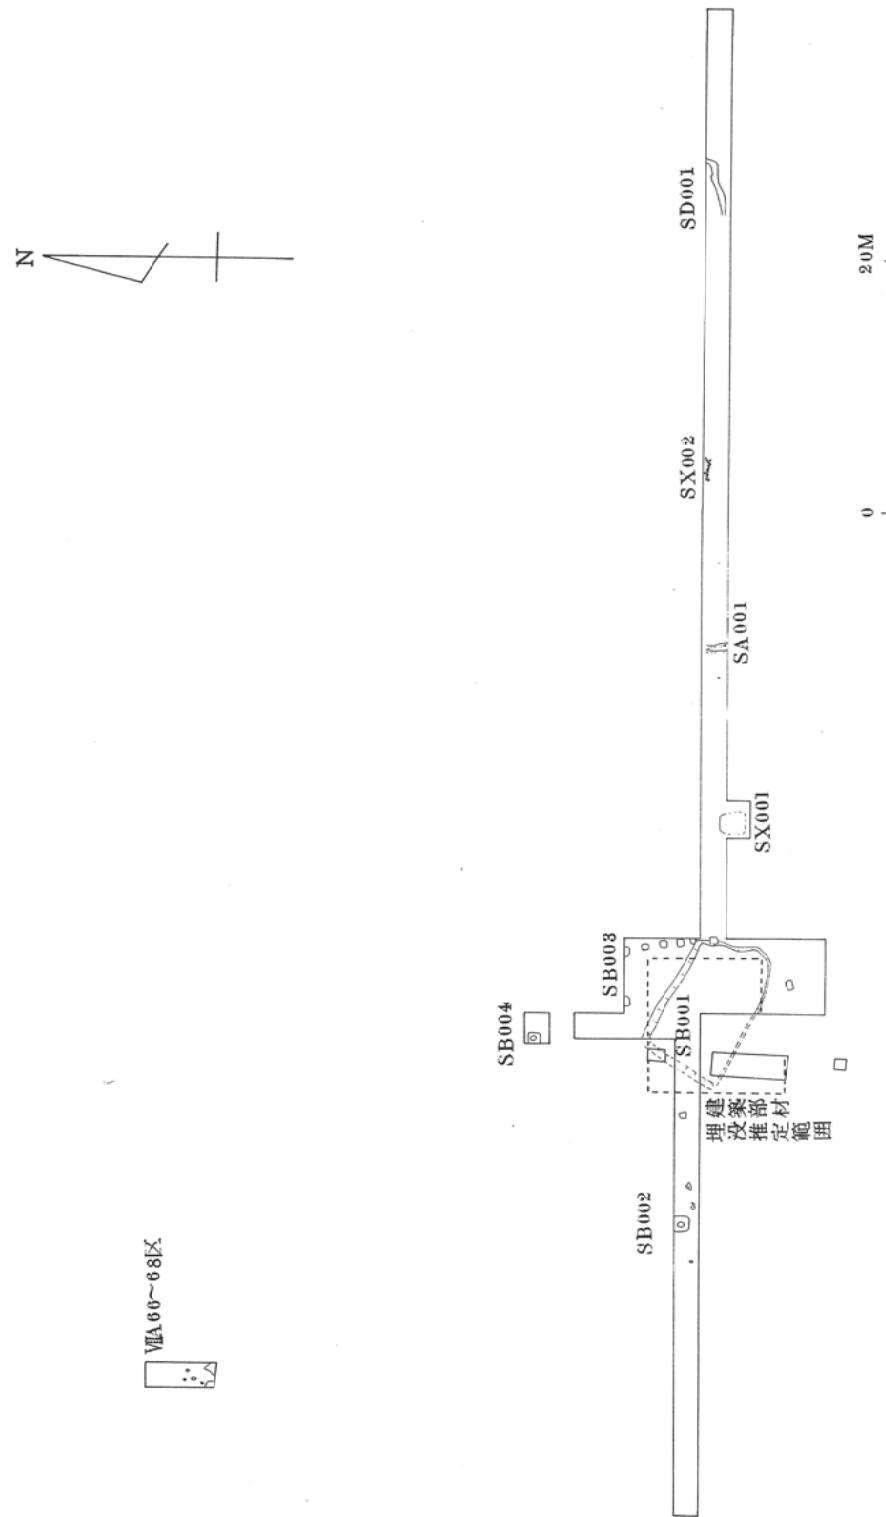
Fig. 5 第1次調査遺構位置関係図（VII 66～68区の位置は編集の都合により移動させた）

今回の調査では、SB 002掘立柱遺構の西方には、遺物の出土は見るが遺構は認められず、遺構はSB 002掘立柱遺構の東、SB 001溝状遺構までの間に集中していることが観察された。グリッド番号でVIG 162～VIX 163区の間である（Fig. 5）。

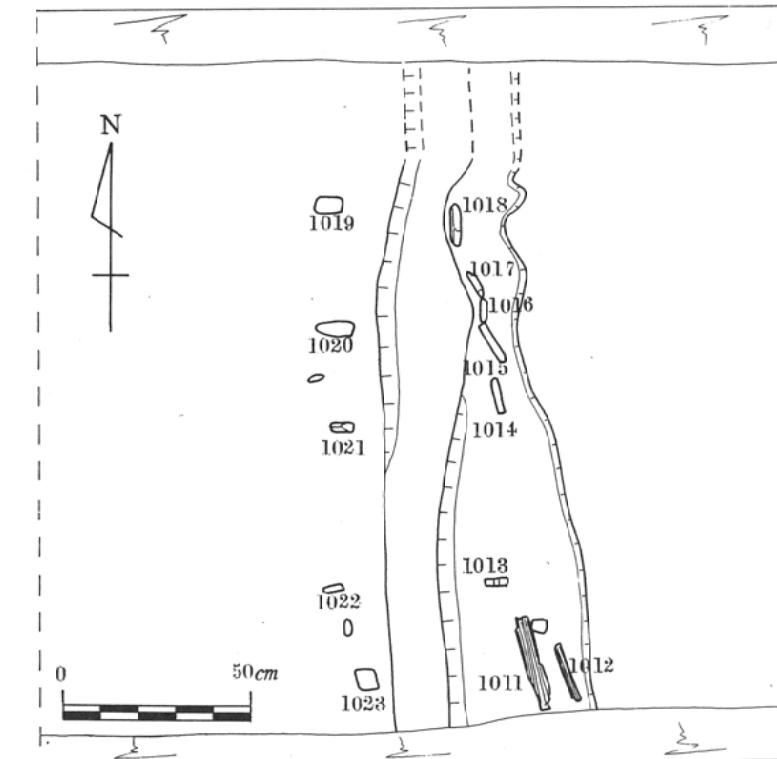
Fig. 6 SA 001杭列実測図

(1) SA 001 杭列

原点の東約29mの所を、ほぼ南北の方向に掘られた杭列を伴なう溝の跡である。発掘区の幅が2mであったため、その長さしか検出していない。溝は一部未検出の所もあるが二段になっており、西側が一段高くなっている。溝の幅は西側の最大値で53cm、最小値で30cm、北に行くにしたがって少しせばまる。東側の溝の幅は最大値で39cm、最小値で12cmである。深さは遺構検出面から東側溝で10~20cm、西側溝で2~8cmである。遺構はⅢb層一青灰色粘土を掘り込んで作られ、覆土は炭化物を含んだ暗青灰色粘質土である。この溝の東西西脇には、矢板および杭が部分的に列をなして検出された。矢板は東側溝の西壁に沿って6本検出され、そのほとんどが板状の木材を用い、先端をそいである(Fig 12参照)。

杭は西側溝の西方約15cmの所に5本検出され、横断面形が長方形を呈し、同じく先端がそいである。矢板および杭は、掘り方が認められず両者とも先端がそいであることから、おそらく打ち込んでいたものと思われる。なお矢板および杭については、遺物の項で後述する。また当遺構に関連する遺物は発見されなかった。

以上述べたSA 001杭列の性格はまだ不明であるが、杭については土留め等の機能が考えられるが、溝と矢板については八幡町一条地区付近に条里遺構の存在を推定する説もあり、今後の調査によってはそれに関連する水田の畦畔となる可能性を持つ。

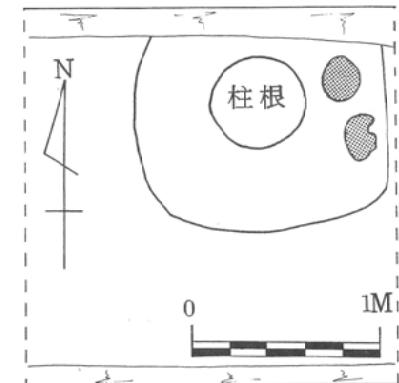
Fig 7 SB 002 掘立柱遺構実測図

(3) SB 002 掘立柱遺構 (Fig 7, PL 6-1)

原点から17m程西、VII G 162区で検出された掘立柱で、田畠の下から発見されたものである。掘り方は東西185cm、南北は検出できた範囲で104cmあり、胴張りのある方形を呈する。Ⅲb層から掘り込まれており、埋め土は炭化物を含む青灰色シルトの単一層によって構成されている。掘り方のほぼ中央に直径54cmの柱根が遺存しており、Ⅲb層上面から20cm程頭を出している。上端はかなりの腐蝕がみられるが、埋め土にとりまかれていた部分は明瞭に手斧の痕が観察できた。

掘り方上面より60cmほど掘り下げたが、湧水と降雨のため、掘り方の底・柱根の下端は確認できなかった。また、これと対応すべき柱の存在を確かめるべくボーリング調査を行なったが、確認できなかった。建物としての体裁をとり得ないので、当確遺構を上述のように掘立柱遺構とした。

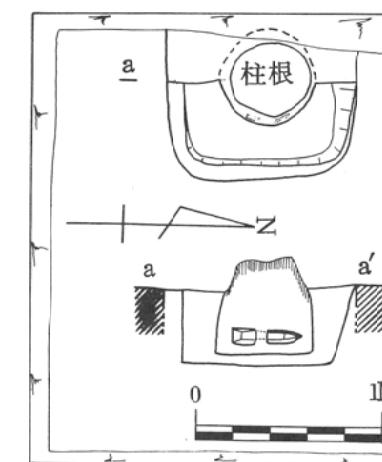
Fig. 8 SB004 掘立遺構実測図

(5) SB004掘立柱遺構 (Fig 8, PL 7-1)

原点から北に約13 m、VII N 156 区と VII O 156 区とにまたがって遺存する掘立柱で、SB002 掘立柱遺構と同じく、田畠の下から発見されたものである。

掘り方は、東西は検出できた範囲で72 cm、南北は 102 cmあり略方形を呈する。III b層から掘り込まれており、埋め土は炭化物を含む青灰色シルトの単一層によって構成されている。掘り方のほぼ中央に直径53 cmの柱根が遺存しており、約15 cmほど頭を出している。ここでも湧水に悩まされ、湧水による壁の損壊を防ぐため、掘り方の壁の若干内側を掘り下げた。掘り方上面より

36 cm程のところで柱根の下端を確認できた。それによると、柱根の遺存全長は約150 cmで、下端近くに2個（連絡を考えれば1個）の横長の目途穴が穿たれてあった。掘り方は42 cm近くまで掘り下げたが、湧水のため底を確認できないままおわざるを得なかった。

この付近にもボーリングを行なったが、対応すべき掘立柱の存在は確認出来なかつた。また、SB002掘立柱遺構とは、掘り方の形状、大きさ、柱痕の直径などから見て、別の遺構である可能性が大である。

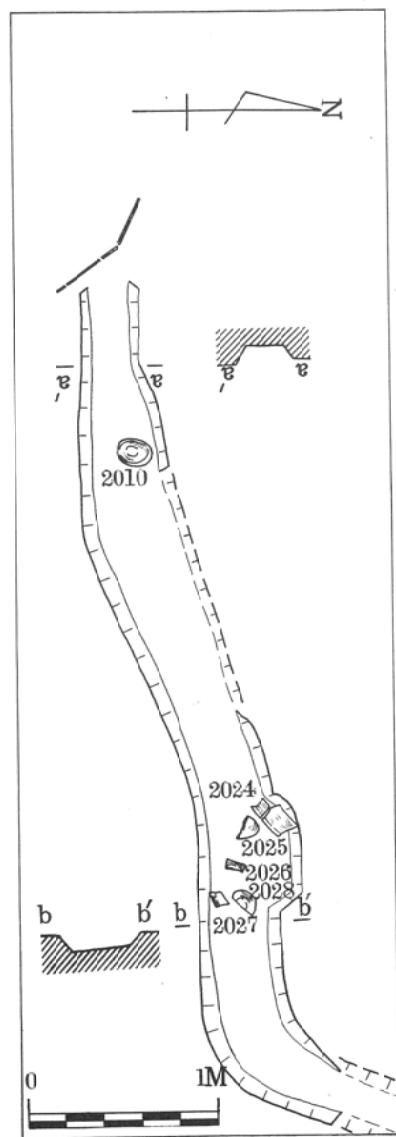
Fig. 9 SD001 溝状遺構実測図

(6) SD001溝状遺構 (VII V 163 ~ VIII X 163 区) (Fig 9, PL 8)

原点の東約6.8 mの所にあり、ほぼL字状の浅い溝である。検出した範囲で溝の長さは約4.5 m、幅は溝上部最大値で55 cm、最小値で30 cmを計る。溝はVII V 163 から北東に延び、中央で一部脹らんだのち VIII X 163 北東隅で北に折れる。遺構は

III a層一濁青灰色粘土を掘り込んで作られ、溝の深さは7~10 cm、断面は逆台形を呈し、覆土は土器・木炭を多量に含んだ濁青灰色粘質土である。溝の両端は発掘時の排水用溝を作る際に破壊してしまったため確認できなかったが、断面観察からもう少し伸びることが予想される。

当該遺構内からは土師器・須恵器がまとまって出土した。土器の器形には壺・蓋・甕・壺などがある。土器については遺物の項で後述する。

SD001溝状遺構の性格は、発掘地域がよくなお不明であるがその時期は出土遺物からみて平安時代を下らないものと推定される。

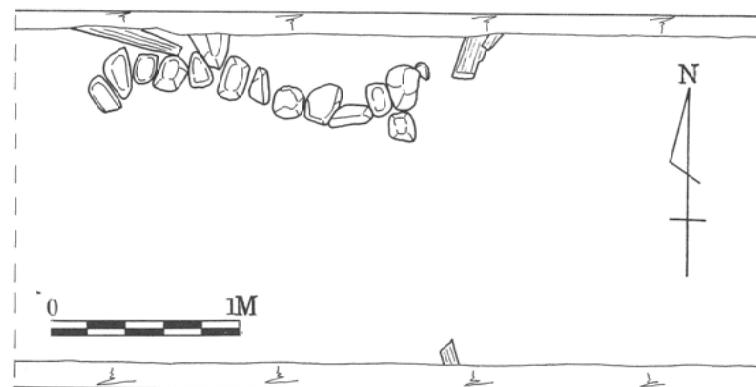
Fig 10 SX002 石組遺構実測図

(8) SX002 石組遺構 (VII L 163 ~ M 163 区) (Fig 10, PL 9-1)

原点の東約42m、VII L 163 ~ M 163区の北半に存する弧状の石組遺構である。長径約20cm大の河原石15個を弧状に並べており、その両端に幅5~10cm、長さ10~50cmの面取りのある板材4片が出土した。発掘区域内における石組遺構の長径は約180cm、短径は55cmである。当該遺構は、水田面下約100cmにあり、Ⅲ a層一濁青灰色粘土を約20cm掘り込んで作られている。石組遺構内の覆土は、掘方の両端が青灰色砂質粘土層、中央部が暗青灰色砂層で、いずれも掘り込み面に比べ砂質分が強いのが特徴である。木材以外の遺物の出土はなかった。

SX002石組遺構の性格は、まだ調査がその一部に過ぎないため不明な点が多い。ただ覆土の土質が砂性であることは、遺構内に水がしばしば入っていた結果によるものと考えられ、中に木材が入っていることと合わせて、井戸もしくはそれに関連する用・排水施

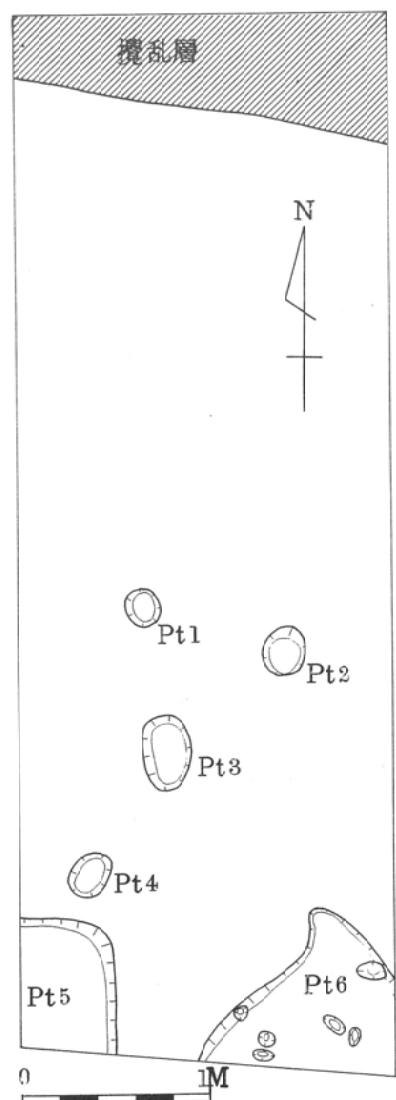
Fig 11 VIIA 66~68区実測図

(9) VIIA 66~68区 (Fig 11, PL 9-2)

原点の北約192m、幹線用水路のすぐ南側にある。本発掘区は10数年前出土したという柵列の確認を目的としたものであるが、結果として柵列は検出できなかった。しかし発掘区全域に黄褐色粘土があり、南側ではピットが6個発見された。各ピットは黄褐色粘土を掘り込んで作られている。なおVIIA 68区北側は用水路を作った際に一部攪乱されている。

このうち黄褐色粘土の深さは30cm以上あり、SB001基壇の盛土と同じ性格をもつものと推定される。ピットのうちPt1~Pt4は直径20~40cmの円ないし楕円形を呈し、深さは3~17cmである。覆土は木炭を多く含む暗褐色微砂層である。Pt5・Pt6はVIIA 68区南側で発見された大きな落ち込みであるが、調査区の設定上から部分的な検出に留まった。発掘区内におけるPt5の大きさは、東西50cm、南北70cmで隅丸長方形を呈す。深さは30cm。覆土は上層が黒色木炭層、下層が木炭を多く含む暗褐色微砂層で、土器は両層より多量に出土した。Pt6の大きさは、東西105cm、南北85cmの不正楕円形を呈し、深さは17cmである。覆土は木炭を多く含む暗褐色微砂層で、土器は少量出土した。土器は須恵器の杯・甕の破片がほとんどである。

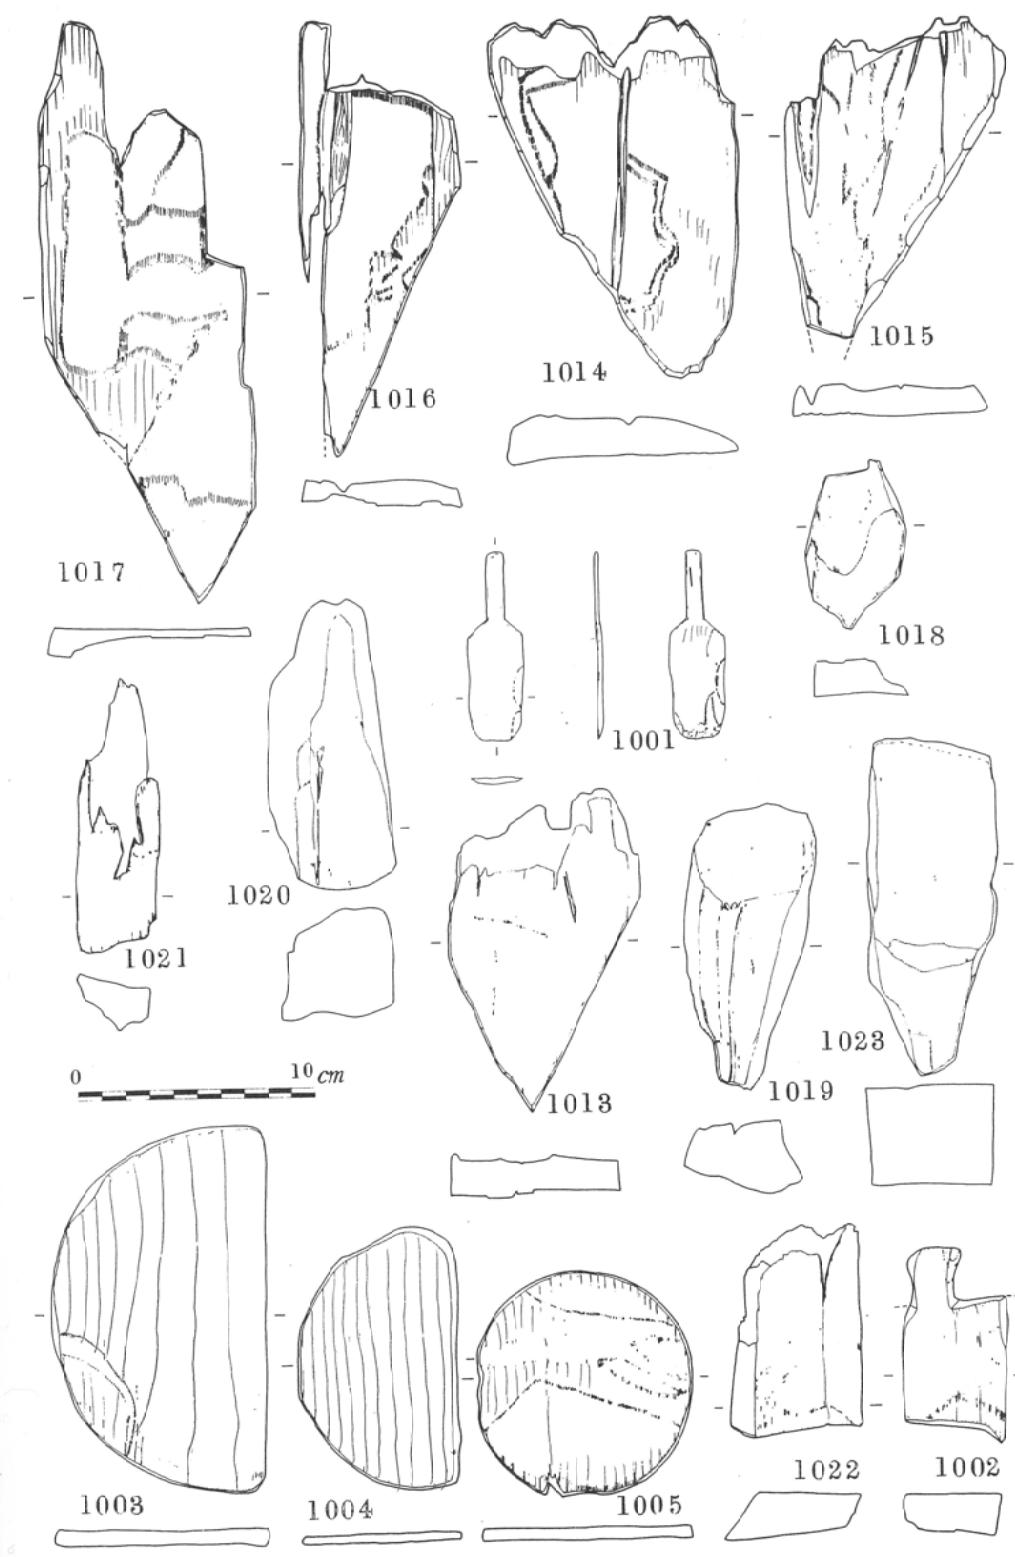
Fig 12 出土木製品実測図

(1) 木製品 (Fig 12, PL 11)

予備調査において多量の建築部材が出土して注目されたが、今回の調査でも約30点の木製品が出土した。出土木製品は水田畦畔材、飲食用具、建築部材、その他、に大別される。

水田畦畔材 SA001 杖列から15点の木製品が出土したが、そのうちに矢板材が6点、杖材が6点ある。矢板材はいづれも下半部がわずかに残存するのみである。現存する大きさは、長さ7~25cm、幅4~10cm、厚さ0.8~1.9cmで、先端を鋭く削いである。板目材を用い芯に近い面は荒割りで、表皮に近い面は数度の削りを施している。窓口のあるものはない。矢板材の向きは溝側に表皮に近い面を向けたものが多い。杖材は溝の外に打ち込まれていたと思われるもので、これも下半部がわずかに遺存するのみである。全体的に腐蝕が著しいが、縦断面が斧状を呈しているものが数点あることが注目される。

飲食用具 1001はサジと思われる。柄を作り出し、表面は平坦であるが裏面に丁寧な削りを施し、丸味を出している。オケの底とみられるもの(1003~1005)が出土しており、これらは直径9.5~15.5cm、厚さ4~6mmの円形を呈する。1004・1005は半ばを欠いている。断面は平坦で周囲に丁寧なふち取りがみられる。このほか、外側に黒漆を、内側に朱漆を塗った椀の一部と思われるものが出土している。

その他 1002は断面ほぼ長方形の木材の一端に柄状の作り出しを設け、下端に抉りをもつ。両脇が欠けているため用途は不明である。このほか、直方形に幅3cm厚さ1cm程の面取りを施した材が16点ほど出土している。

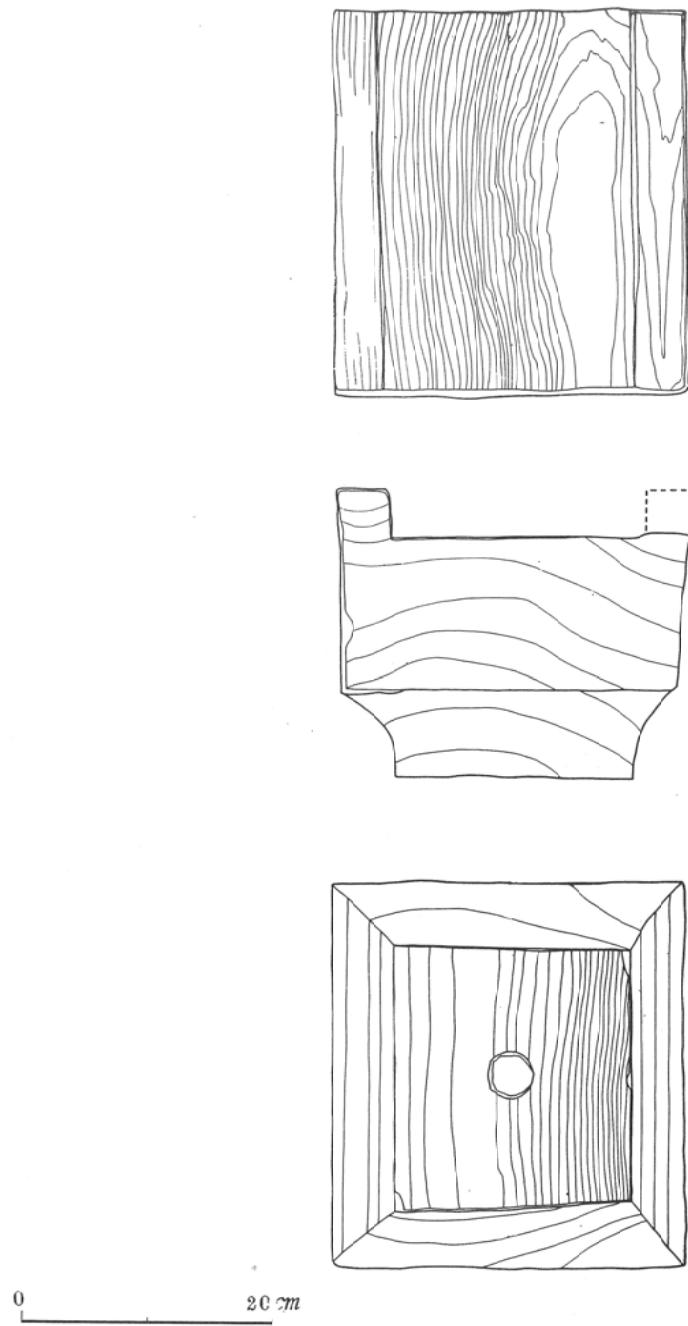
Fig. 13 出土大斗実測図

建築部材 今回の調査では建築部材の出土はなかったが、便宜上予備調査時に取り上げた1号建築部材(大斗)、7号建築部材(肘木)について説明を加えよう。斗(Fig 13)は平斗幅約30.5cm、平斗尻幅21.0cm、木口斗幅28.2cm、木口斗尻幅19.1cm、斗せい23.0cm、敷面せい19.2cm、斗尻せい6.9cmを測る。敷面裏には直径約3.3cm、深さ約3.6cmの円形のホゾ穴が認められる。幅に比してせいが高く、斗繰りも勇壮である。針葉樹を用い、調整は良好である。肘木(Fig 14)は上端幅92.0cm、下端幅71.2cm、木口幅15.7cm、肘木せい20.5cm、木口せい10.2cm、下端の斗幅に相当する部分で17.7cmを測る。上端に幅37.9cm高さ最大径13.4cmの面取りをもつ。木口の中間程に角をもち、下半部が弯曲する。下端は平坦である。針葉樹を用い、側面と上端に丁寧な手斧による調整を行なっている。

なお本トレンチの建築部材は、調査後すぐ埋戻しを行なったが1号建築部材(斗)と7号建築部材(肘木)の2点は、今後の調査を考慮して取りあげた(Fig. 18・14、PL13一下)。このうち7号建築部材の側面から墨書銘が認められたが、赤外線撮影等によても文字が判読できなかった(PL13一下)。

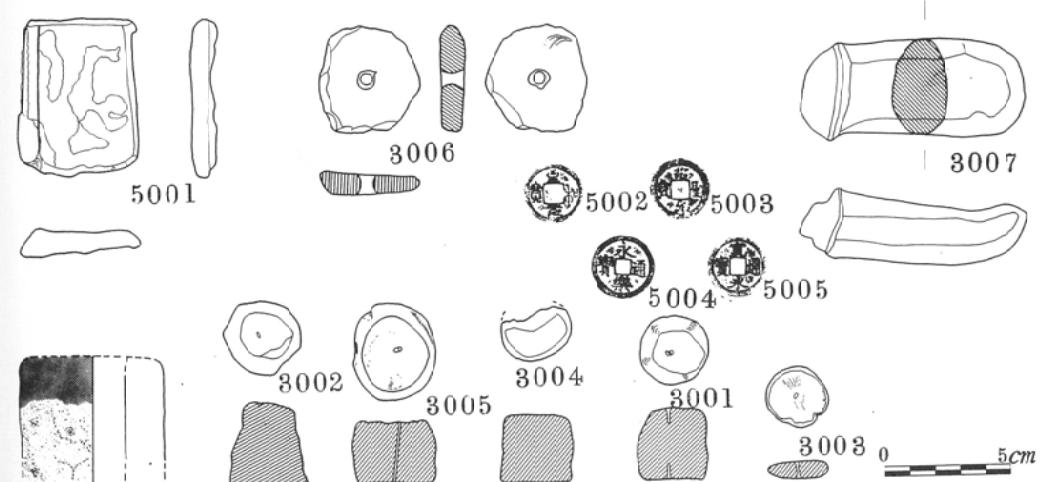
Fig 20 その他の遺物実測図

(3) その他の遺物 (Fig 20、PL 13-上)

3001～3005 は直径 3 cm 内外の円筒形もしくは円錐台形を呈する手捏ねの土製品であるが、用途その他については不明である。一般に焼成は良好である。3003 は他に比して扁平であるが、これらは穿孔を有する点で共通する。3004 は半ばを失なっているので不明だが、3001、3002 は穿孔を試みている。

3006 は酸化炎焼成須恵器の底部を加工した紡錘車であろう。底部外面にあたる部分に糸切り痕が一部残る。周辺部は打ち欠いたものらしく、わずかにそのあとがうかがえる。

3007 は土師器（飴か？）の把手である。黄褐色を呈し粗砂を多く含むが焼成は良好である。

3008 はフィゴの羽口である。些少な破片であるが図上復元によって外径約 5.9 cm、内法約 2.6 cm の略測定を得た。外表部は高温を受けたため海綿状を呈しており、とくに先端にはカーボンが沈着している。内面は滑らかで赤褐色を呈する。

5001 は長さ 6 cm、幅 4.5～5 cm、厚さ 0.7 cm 内外の平面台形を呈する鉄片である。2 次加工を先にひかえた延べ板とも思われるが、不明である。

5002～5005 は古銭である。順に皇和元宝、紹聖元宝、永楽通宝、寛永通宝と読める。

なお上記遺物以外の土器等は発見されなかつたが、遺構上面より「永楽通宝」が1点発見されており (Fig 20)、当該遺構の時期決定の一資料となりうる。

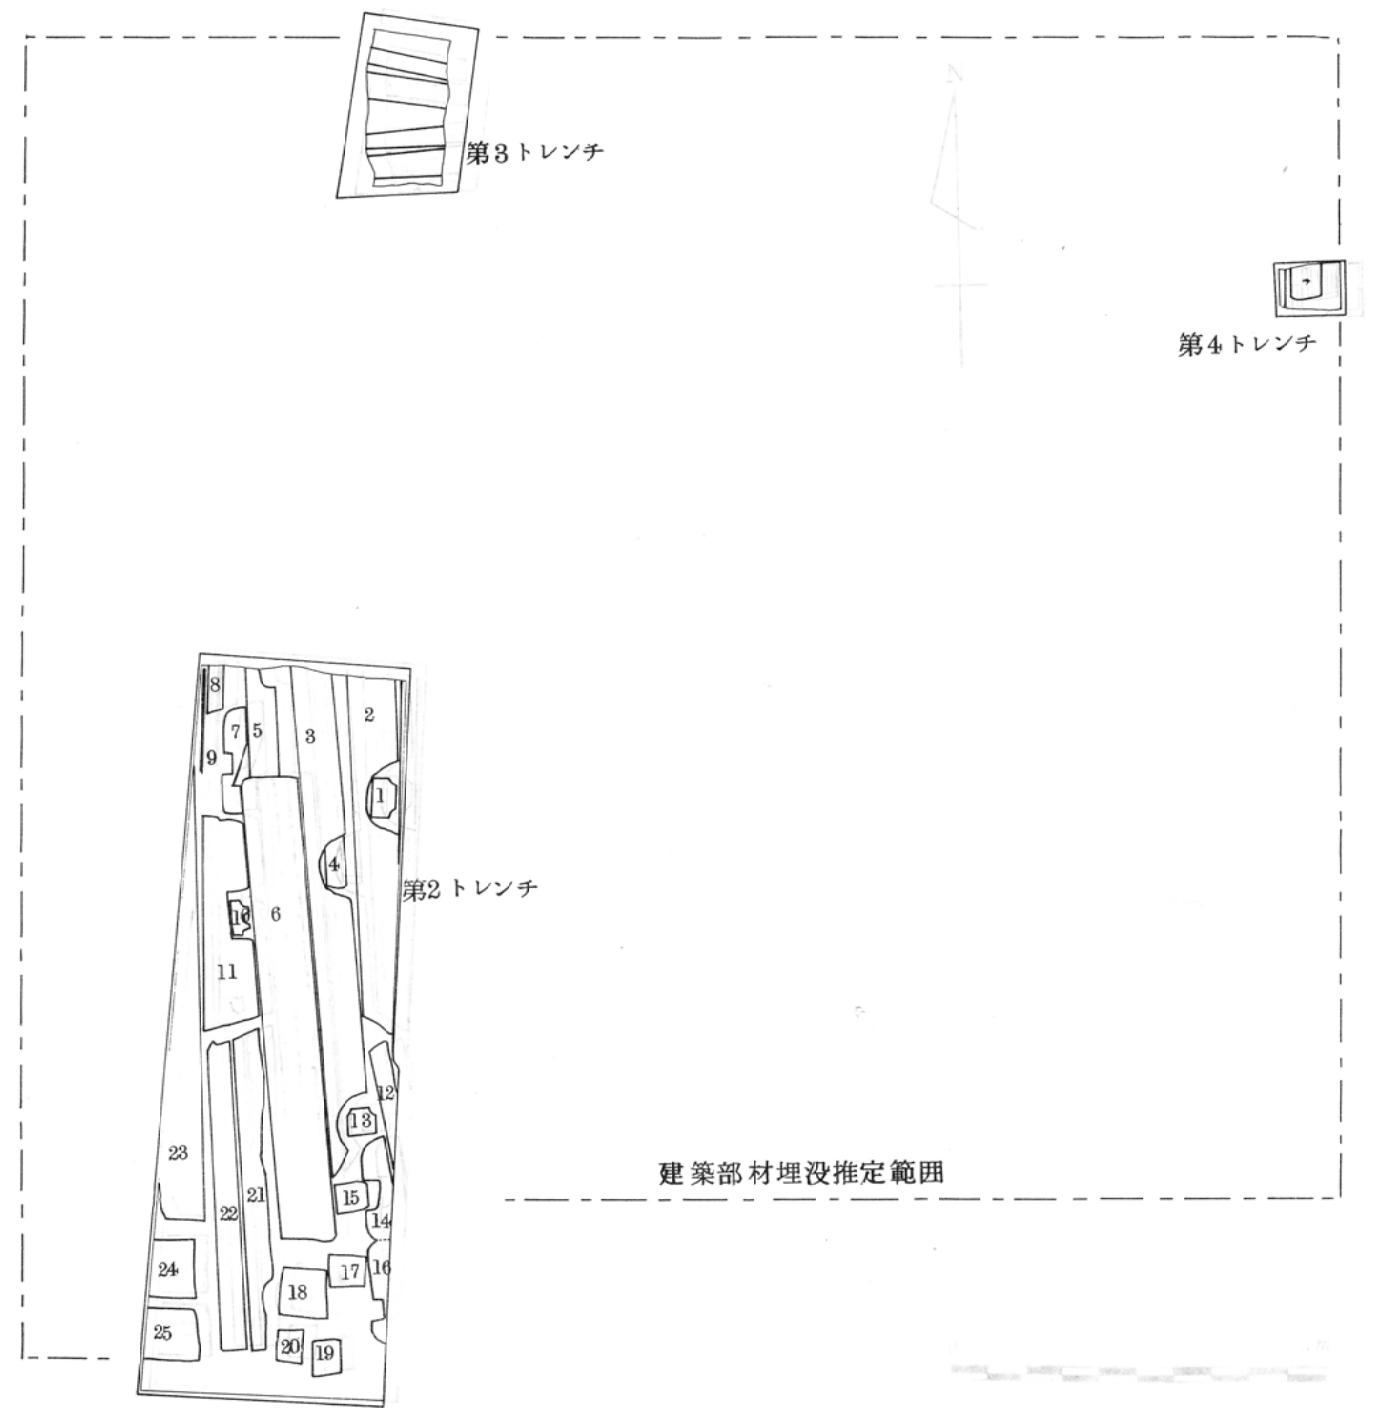
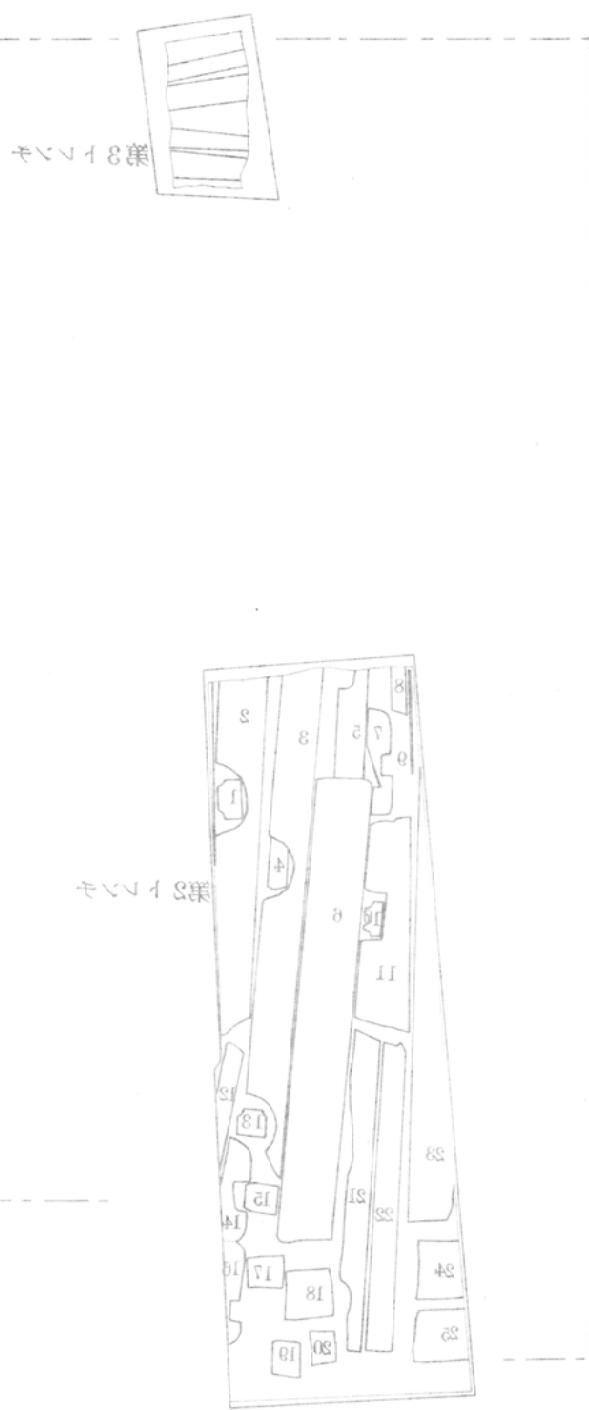
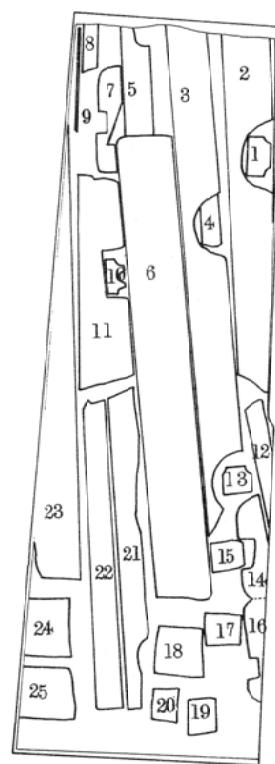
Fig. 1-1 建築部材埋没推定範囲

ボーリング調査の段階で木材が集中して埋没しているところが確認され、その性格を調べるために4地点を小試掘した。これを試掘順に1、2、3、4トレンチとする。試掘の結果2、3、4トレンチにおいて建築部材がほぼ全面的に検出された(Fig. 21)。

2トレンチは、200×600cmの南北に長い試掘溝でほぼ全面に建築部材が検出された。建築部材は上面で最大10cmの高低差があるもののほぼ平らに並び、各部材の間隙に斗(マス)などをつめ込んだような状態で検出された。本トレンチで出土した建築部材は、斗(マス)肘木(ヒジキ)、長押(ナゲシ)など計26点があるがいづれも角状の面取りを施したものである。幅は15・18・30・33・45cmと一定せず、斗・肘木以外の建築部材の長さも21～40.2cmまで多様である。調査は建築部材の上面の検出のみにとどめたため、詳細は今後の調査にまたざるを得ないが、測定できた建築部材の厚さは、18・24・30cmの三種類があった。5号建築部材と6号建築部材に相欠き継ぎ様のかみ合いがあるほかは、建築部材どうしの重なり合いは認められない。また6号建築部材には、二ヶ所に鉄錆が打ってあった。

3トレンチは、100×140cmの南北にやや長い試掘溝で、幅15～21cmの東西に長い建築部材が4本検出された。建築部材の長さはトレンチ内だけで約65cm、厚さは表面の検出に留めたため不明である。

4トレンチは、55×45cmのほぼ方形の試掘溝で、南北に長い建築部材が2本検出された。

各トレンチの調査結果およびその付近のボーリング調査から、上記建築部材が埋没していると考えられる範囲は、東西10.5m・南北9.3ないし10.5mで、3トレンチ北側および2トレンチ南側がそれぞれ南北の限界を示すようである。形はおおよそ方形で、方向はほぼ真北に一致する。この部材は自然的なものではなく、廃材を意識的に敷いたものと考えられ、建築物の沈下を防ぐための筏地業と推定される。部材の上面の、盛土と思われる黄褐色粘土層の存在も、この推定を助けるものであろう。

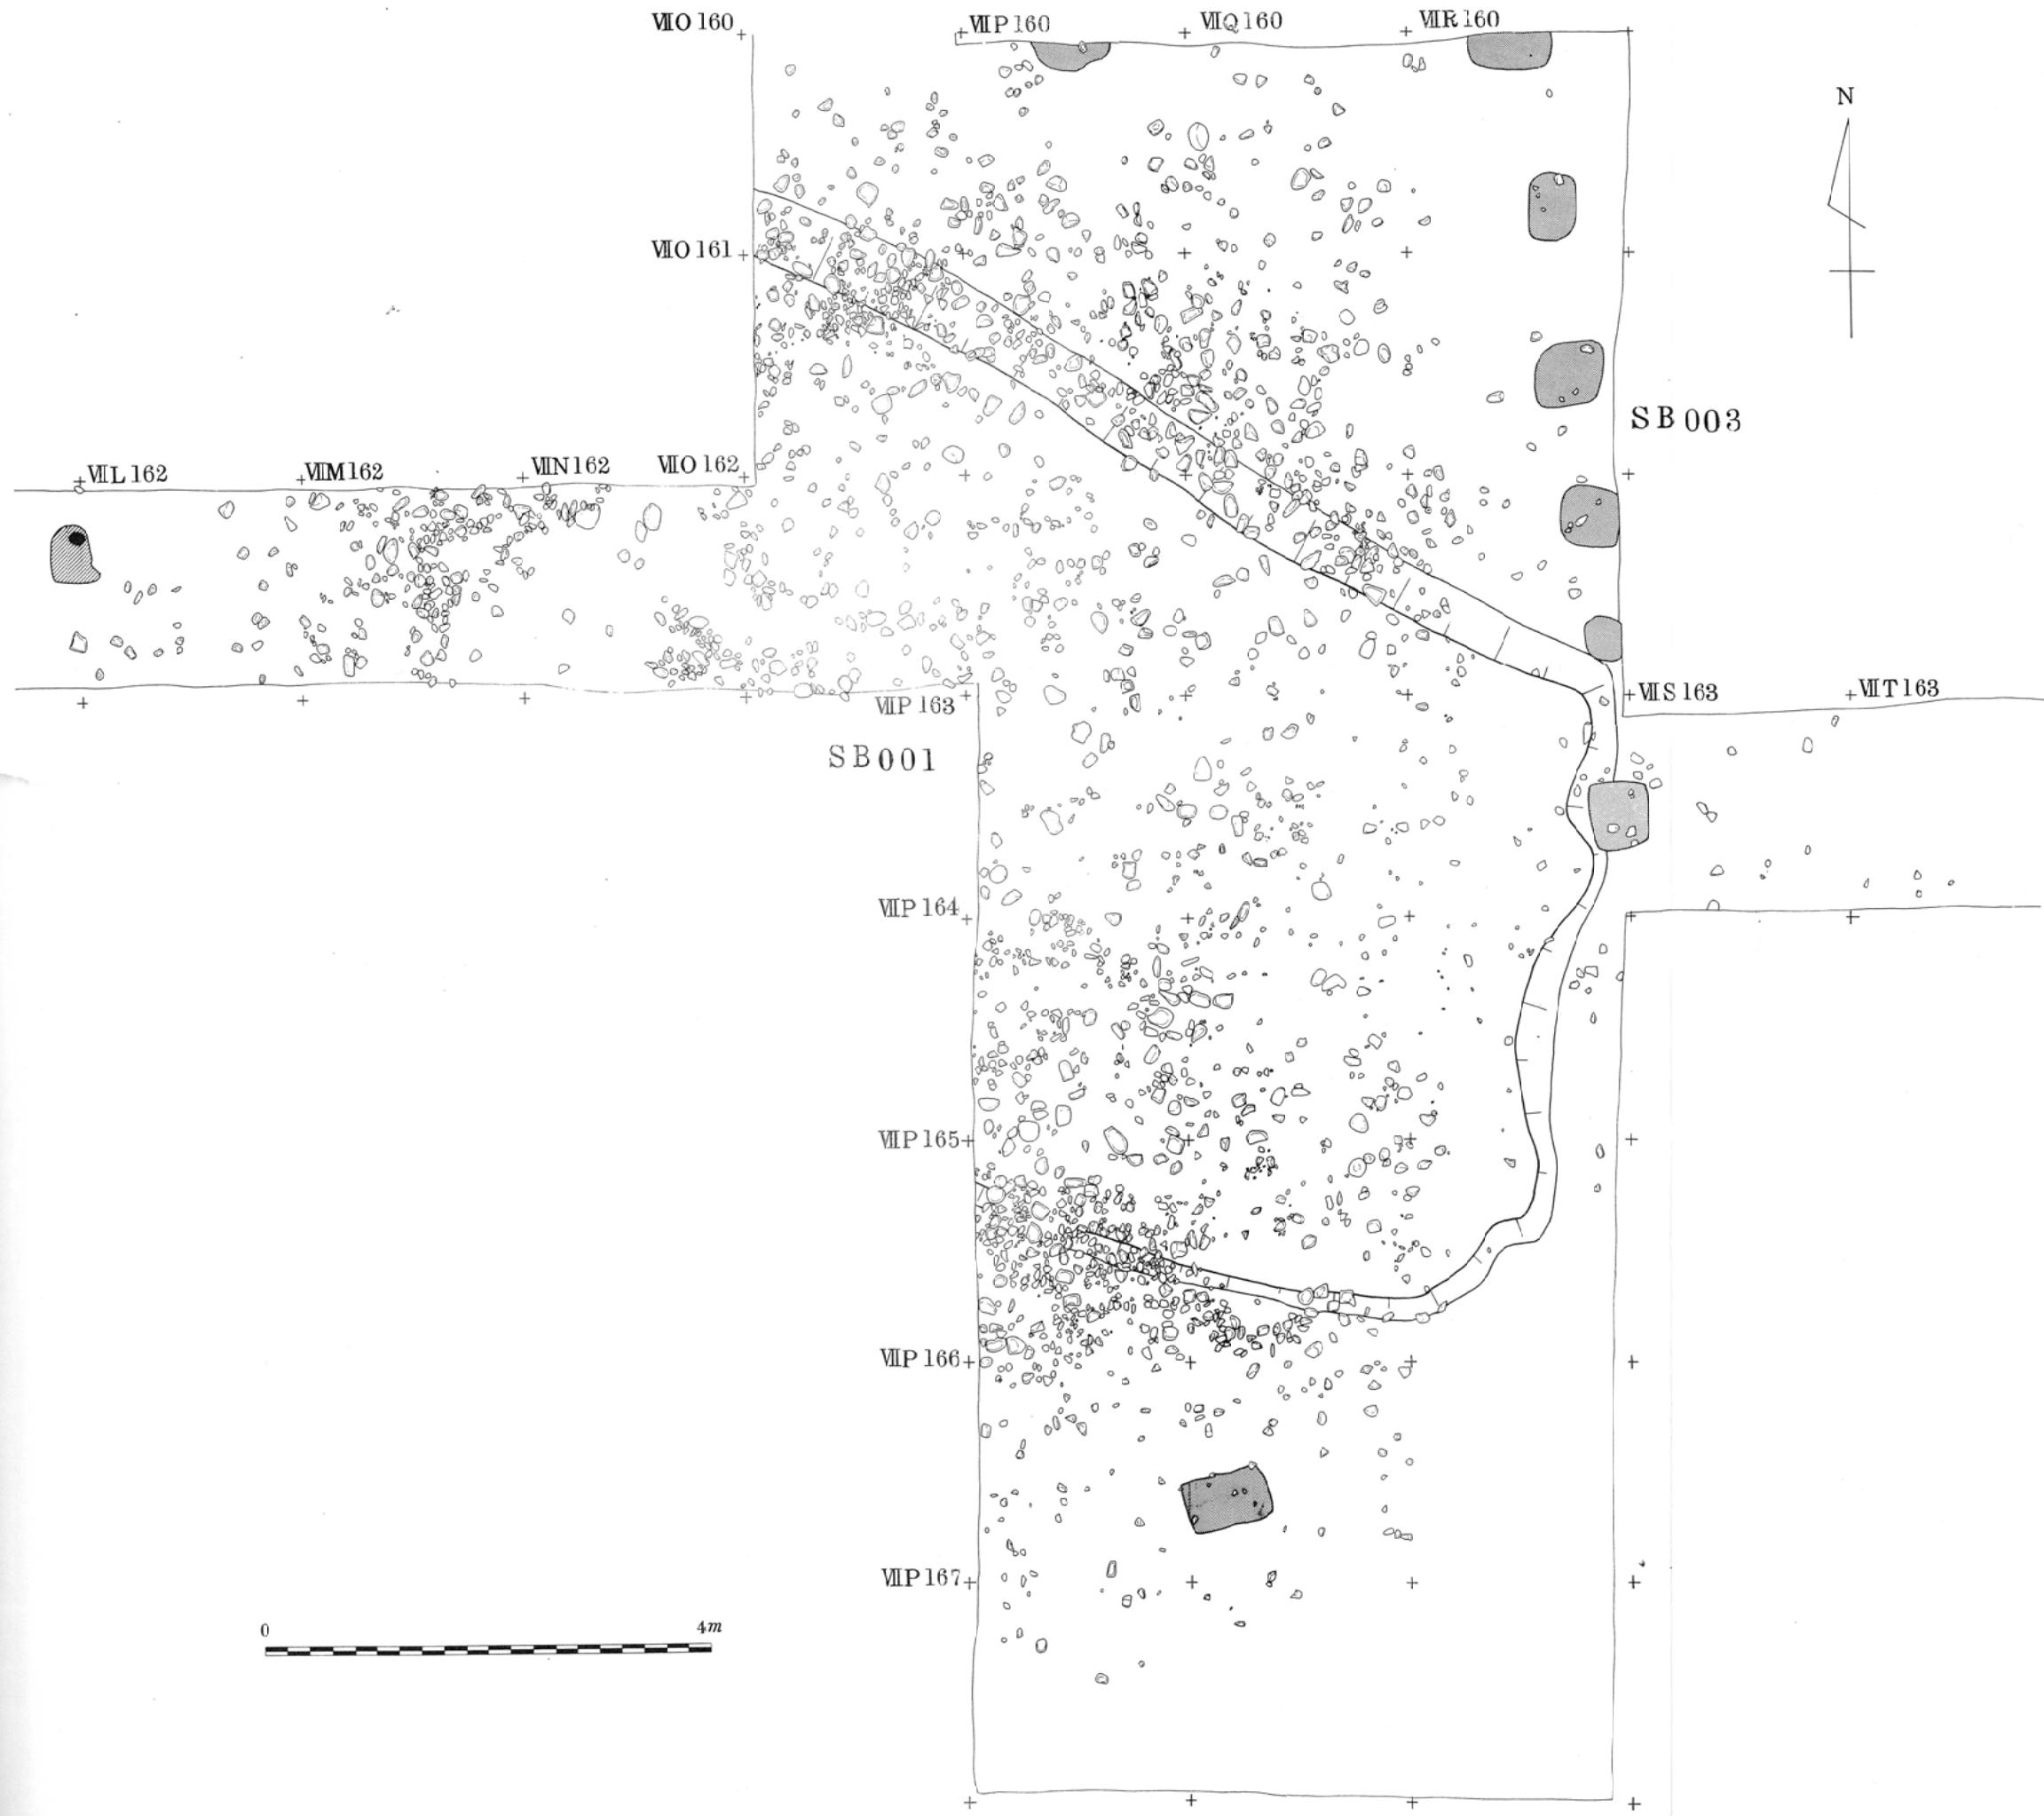
Fig. 22 SB 001基壇・SB 003建物跡実測図

(2) SB 001 基壇 (Fig 22, PL 5)

原点をほぼ中心として、予備調査時に確認された筏地業の上にのる基壇である。

東西方向に長く、やや平行四辺形を呈し、ほぼ南面する。南北軸は約30度東に偏する。南辺のほぼ中央部に河原石で組まれた階段らしきものが遺存するが、検出したのが一部分であるため、はっきりしない。

当該基壇は、東西約11m、南北約6m、高さ約20cmをかぞえるが、ノリ面がゆるやかであり、約24度の勾配をもつ。

基壇は黄褐色土によって構築されており、この黄褐色土は基壇の外側にも拡がっているがその範囲は現在のところ未確認である。基壇上には建物の痕跡は認められなかった。

(4) SB 003 建物跡 (Fig 22, PL 6-2)

原点のすぐ東に位置する建物跡で、検出範囲内で南北に14m程のひろがりをもち、SB 001基壇をその中に含むようにして位置する。

地表面に礫、炭、鉱滓などを敷き、つき固めたもので簡単な地上建築の基礎であろうと思われる。これの大きさや形はそれぞれ異なるが、大体一辺60cm程の方形と見ることができよう。

検出範囲から、南北棟桁行9間、梁行1間と推定され、南北軸は約6度西に偏する。東

側列で北から4間目の柱間が50 cmほどつまるほかは、各々の柱間は 150 cm程（約5尺）のほぼ等間隔である。梁間は 400 cmで、これは桁行3間分にはほぼ相当する。東側列の検出南端の基礎はSB001基壇の北東隅を削って構築しているようである。とにかく両者の遺存状況より見て、SB003建物跡はSB001基壇より新しいことは明確であるが、しかし、SB001基壇がまだ露呈していた時期に、これにかかるようにして建てられた建物とはどういうものであろうか。

また基壇とその下の筏地業とは次の諸点から創建期を異にするものと考えられる。まず両者の中軸線が異なる点であり、大きさの異なる点であり、さらには筏地業の持つ性格より見た点からもいえるであろう。

南北方向を向いて敷かれている。一方SB 001基壇は上述のように東西方向に長く、しかも南北軸は30度程東に偏している。もし両者が同一時に建設されたものであれば、このような相違は生じにくいと思われる。ひるがえって筏地業について考えるに、一体筏地業とは、おもに湿地などで用いられ、建造物が陥没するのを防ぐためのものであり、当該筏地業のような木材を用いている場合は、当然のことながらその上部構造物はかなりの重量をもつものといえる。ところが基壇上には建物の痕跡は認められない。建物の無い基壇のみであれば、かような筏地業は不要ではなかろうか。

現在のところ、SB 001基壇は、筏地業を利用して二次的に造られたものであろうと考えられる。
