高岡市埋蔵文化財調査概報第9冊

八丁道遺跡調査概報Ⅱ

—八丁道歴史的景観整備事業に伴う昭和63年度の調査—

高岡市教育委員会

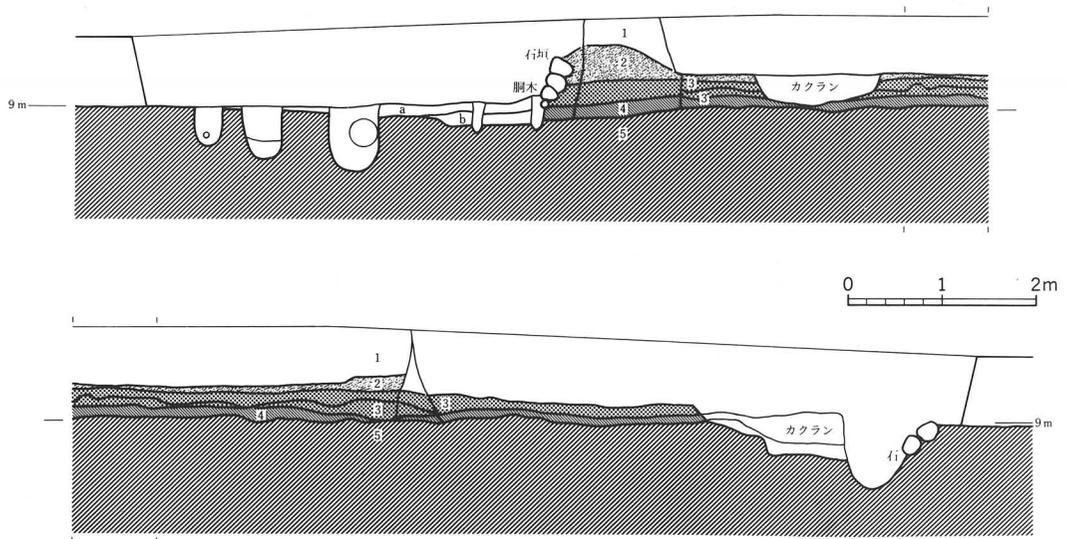
第7図 第5地点土層断面図（1/80）

参道部分と南側側道部分北寄りを中心に認められた旧八丁道の造成に関わる部分の基本土層は次の通りである。第1層—現在の路面下の最新の盛土層、約60cm。第2層—暗灰色砂質土層、4～40cm。第3層—上層と下層に細分される。上層は灰黒色粘質土層、6～16cm。下層は灰黒色粘質土が主体で、淡青灰色や黄灰色粘質土ブロックを混える、2～22cm。第4層—黒灰色粘質土層、4～16cm。第5層—基盤の青灰色粘質土層。

北側側道部分の南端部からは石垣が検出された。胴木の上に人頭大の河原石を3段に積むもので約3m検出した。この北側は、a—黒灰色砂質土層やb—黒灰色粘質土・青灰色粘質土の混合土層が見られた。また、ガス管・水道管・下水道管等による攪乱も受けていた。なお、珠洲の甕片が出土している。

南側側道部分の南寄りには大きな攪乱であった。原位置から移動した状態で河原石が数個出土した。北側側道部分で検出された石垣に対応する南側石垣のものと考えられる。石垣部分とその南側が掘削を受け、石垣部分の内側では上面削平を受けていたが、第3層としている造成土は確認され得た。出土遺物は珠洲の甕片である。

第5地点では，現八丁道を横断する形で土層の観察ができた。この地点では，土層の色調等細部を異にはするが，先の変遷観と同様な結果を得た。第6地点では，参道部分を発掘するまでには至らなかったが，北側側道部分における土層は，第5地点と同様，これまでの調査での基本土層と同様と言ってもよいものである。第7地点の調査では，第5・6地点の第2層に該当する土層が存在しなかった。削平を受けたためと考えられる。

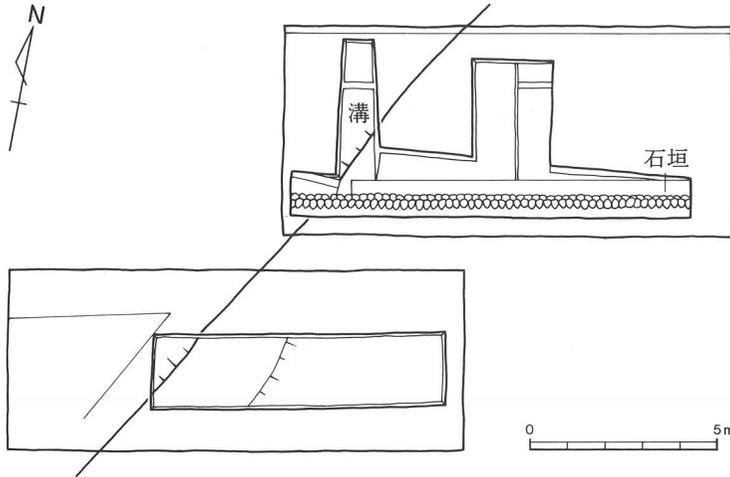
第8図 第7地点
遺構図 (1/200)

北側側道部分の調査では、調査地区の南端部で石垣を検出すると共に、中央部と西端部に東西のサブトレンチを設定した。石垣は約10.4mに亘り検出した。中央部サブトレンチの観察による、石垣北側の基本土層は次の通りである。1—現在の路面下の最新の盛土層, 約40cm。2—灰色砂質土層, 8~14cm。3—黒灰色粘質土層, 18~32cm。4—基盤の青灰色粘質土層。このサブトレンチの南寄り部分は、酸化鉄分が多く、アシ・ヨシ等が存在していたことが窺われる。さらに石垣寄りには基盤層が下がり、石垣の北側が溝状の凹みであったことが推定される。石垣に北接する

板状のコンクリートは、近年の側溝の底面である（図版5-2参照）。西端部サブトレンチの状況は、図版6-2と第9図で示した。ここにおいては基盤層が北北西方向へ下がっており、溝の一部であることが判明した。南南西～北北東方向へ走る溝に対し、やや斜めにサブトレンチを設け、溝の東側肩部を検出したものと推察された。切り石（いわゆる間知石、第10図参照）や燻し瓦の出土等より、江戸時代以来の溝であると共に、コンクリートの側溝がここで終わっていることや土管等の検出より、近年でも溝であったことが判明した。

参道部分の調査地区は、側道部分の調査地区の南側やや西寄りに設定した。側道部分の調査でその一部が確認された溝の延長線上を発掘することを主要な目的とした。本来もっと西側に設定すべきであったが、現在の排水路のため発掘地点の制約を受けた。東西に長いこのトレンチの西端部で溝を検出した。ただし溝の東側肩部である。溝の覆土は黒灰色粘質土で上方には黒灰色粘質土混りの暗灰色砂質土が被っていた。基盤層から約40cmの深さまで確認した。このトレンチにおける基本土層は次の通りである。1—現存の路面下の最新の盛土層、約80cm。2—暗灰色砂質土層、12～18cm。3—黒色粘質土層、30～32cm。4—基盤の青灰色粘質土層。トレンチの東側はやや凹み、基盤層の上に黒褐色粘質土層が見られる。その上には黒灰色砂質土が載っていた。

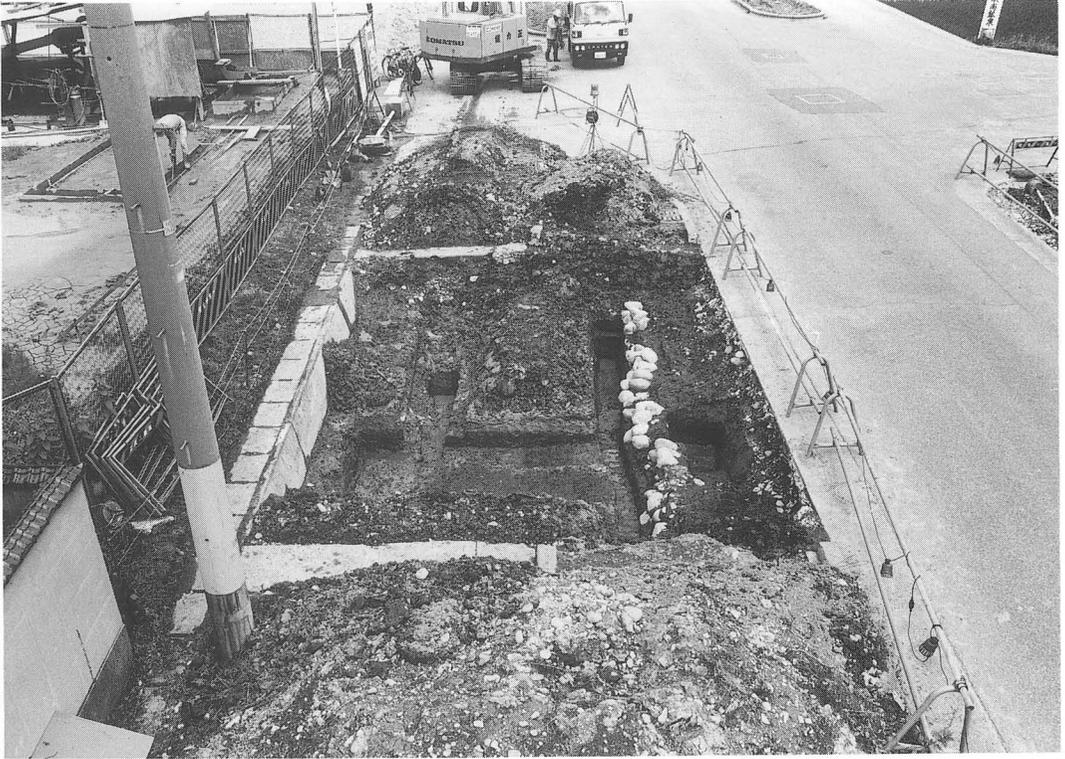
1. 第6地点北側側道全景(西)

北側側道部分の調査では石垣が検出された。桐木の上に人頭大の河原石を3段に積むものであり、約5.4mに亘り検出した。この石垣の南側は旧八丁道であり、基本土層は次の通りである。第1層—現在の路面下の最新の盛土層、約50cm。第2層—灰茶色砂質土層、25～40cm。第3層—暗青灰色砂質土層、5～18cm。第4層—黒灰色粘質土層、12～22cm。第5層—基盤の青灰色粘質土層。石垣の北側は、基盤層の上に、黒灰色粘質土層・黒色粘質土層が載り、その上は灰色粘質土層が12～20cmとなっていた。

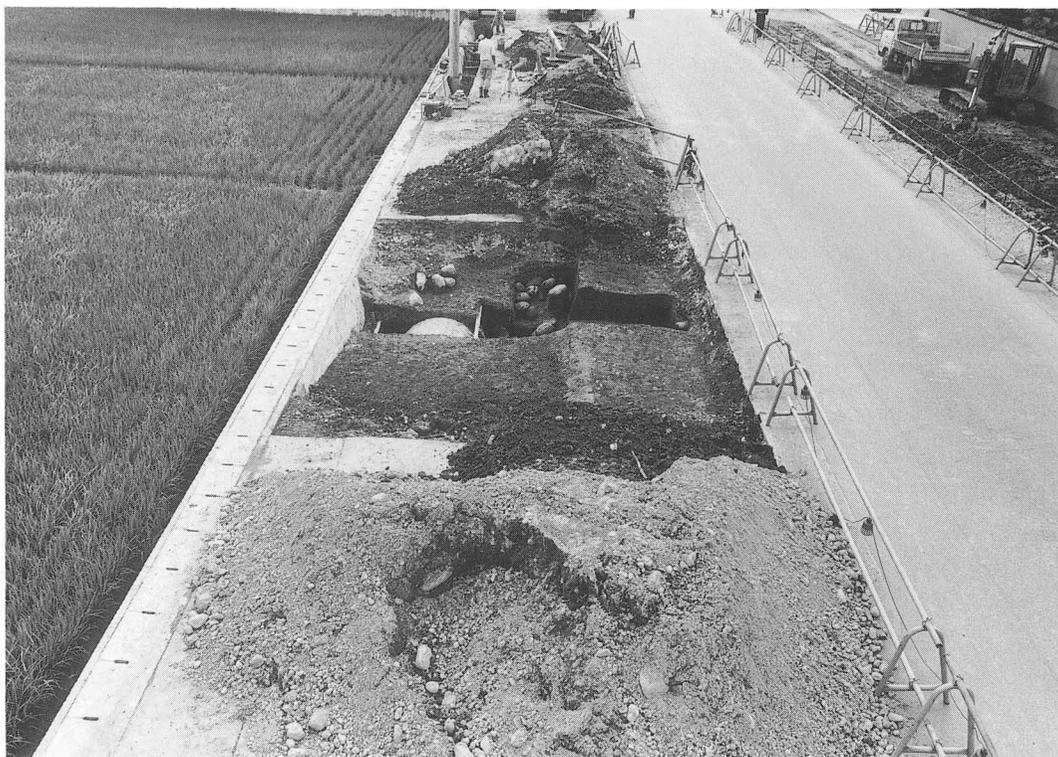
1. 第6地点南側側道全景(東)

南側側道部分は、調査地区の南側3分の2近くが攪乱となり、ヒューム管等が埋設してあった。また、この攪乱より河原石が出土しており、北側の石垣に対応する南側石垣のものと考えられる。北寄りの残り3分の1余りは、旧造成土が残存していた。最新の盛土層、約40cmと第4層の黒灰色粘質土層、12～26cmの間に、灰褐色粘質土層、38～48cmが存在した。なお、土師器片が1点出土している。
