白 鳥 館 跡

発掘調査報告書

財団法人 山形県埋蔵文化財センター

平成13年3月

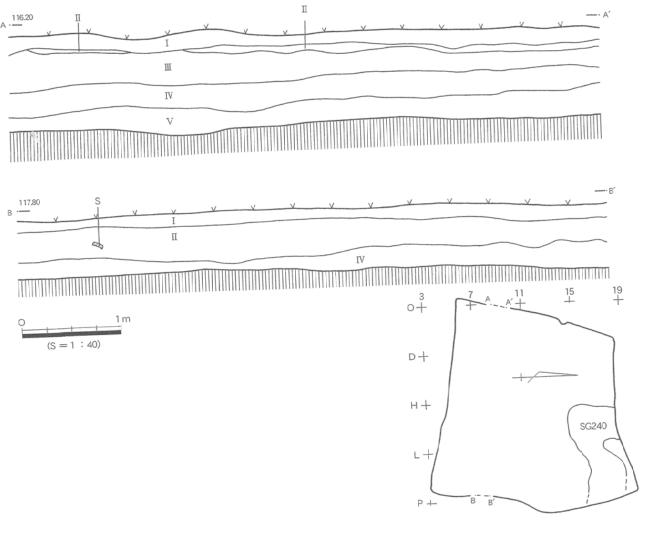
第4回 基本層序図

第3図は、調査区の土層断面を示している。A-A'は西壁の層序である。第 $I \cdot II$ 層は耕作 士である。第Ⅲは、黒色のシルト質の土壌で、粘性を持ち黄灰色の礫を含む。第Ⅳ層は、Ⅲ層 と同様の粘質のシルト質の土壌で、Ⅲ層よりも礫の混入割合が高く、風化した緑灰色の礫を含 む。この第Ⅳ層上面が遺構検出面となっている。黄灰色の砂質シルトではあるが、しまりが強 く、乾燥してくると非常に硬化する。この層を堀込む形で遺構が分布している。

B-B'は東壁の層序である。第 I 層は耕作士である。西壁で見られた基盤層が確認されないが、 西壁と同様の堆積状況である。第Ⅳ層上面が遺構検出面である。

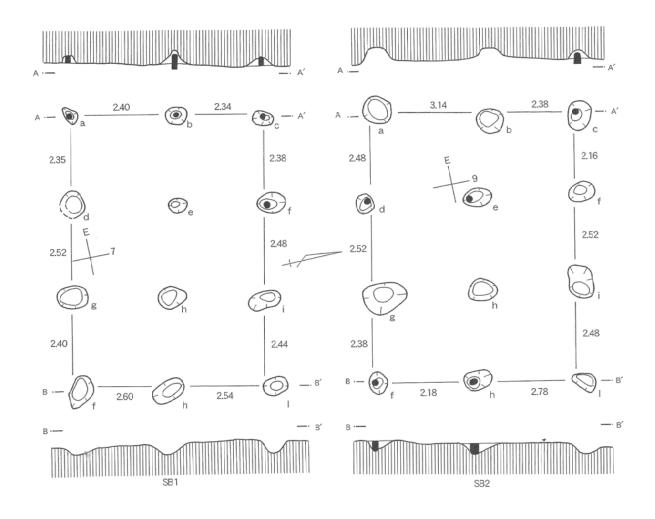
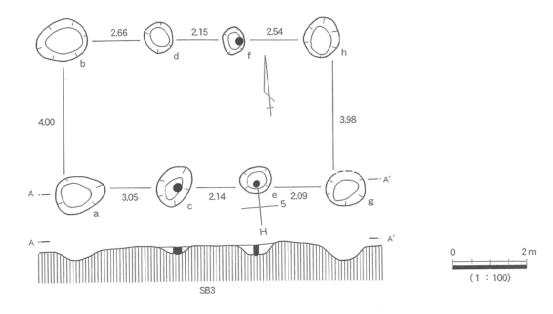
第7図 SB1・2・3

SB1 (第7図) F-7に位置し、桁行7.28m、梁行5.24mを測る。現地調査段階では、身舎の東西3間、南北5間の建物と考えられた。しかし、調査終了後柱穴に残存する柱根とアタリを挿入し、検討を加えたところ、中央部分だけ柱間が10尺と広くなること、柱を結ぶ軸線が微妙にずれること等から、身舎の東西2間、南北3間の建物が2棟並列していると判断し、SB1とSB2に分離した。どちらの建物も柱穴の覆土は黒色の粘質土に青灰色の風化礫を含む1層である。残存している柱(16)は、8面が面取りされた4寸角の柱であり、根固石を設置して、柱を固定している。柱穴掘方からの遺物の出土はなかった。主軸方向はN-12° -Eである。

SB2(第7図) F -9 に位置し、身舎の東西 3 間南北 5 間。桁行7.30 m、梁行5.52 mを測る。SB1 と同規模の建物跡である。柱穴掘方からの遺物の出土はなかったが、建物を構成する柱穴の北側の遺構確認面から銭貨(RM16)がまとまって出土している。明確な遺構は確認されず、埋納銭とは考えられない。現在の上棟式にあたるような、散銭散米の儀礼的な行事で使用された可能性もうかがえる。主軸方向は $N-11^\circ$ -E。

SB3 (第7図) I-5 に位置し、身舎の東西 3 間、南北 1 間、桁行7.35m、梁行4 mを測る。調査区南部中央 I-6 に位置し、柱根を含む。検出された柱根はほぼ四角に加工されたもので、腐食を防ぐために柱の表面を炭化させる加工が施されてある。主軸方向はN-4° -E。

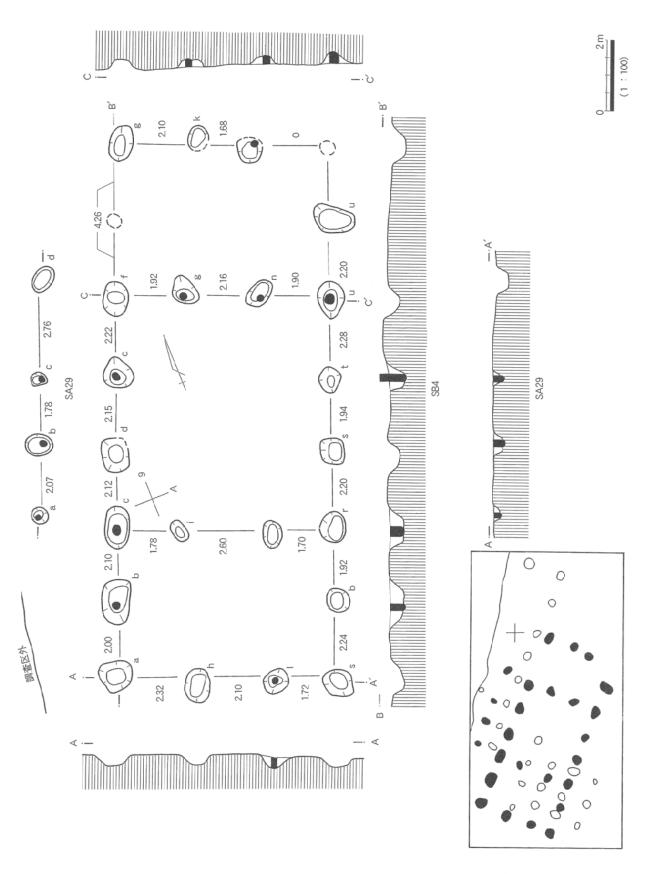
第8図 SB4. SA29

SB4 (第8図) $B-8\sim9$ に位置し、現地調査段階では身舎の東西 3 間、南北 5 間の規模であったが、調査終了後図上で確認したところ、掘方の規模、覆土の状況などから、南に延びると考えられ、身舎の東西 3 間、南北 7 間の規模となった桁行14.86m、梁行6.14mの建物跡である。柱穴掘方からの遺物の出土はなかった。残存する柱(27)は粗く面取りされた角柱で、底部付近に目途穴が開けられている。主軸方向は $N-22^\circ$ -E。

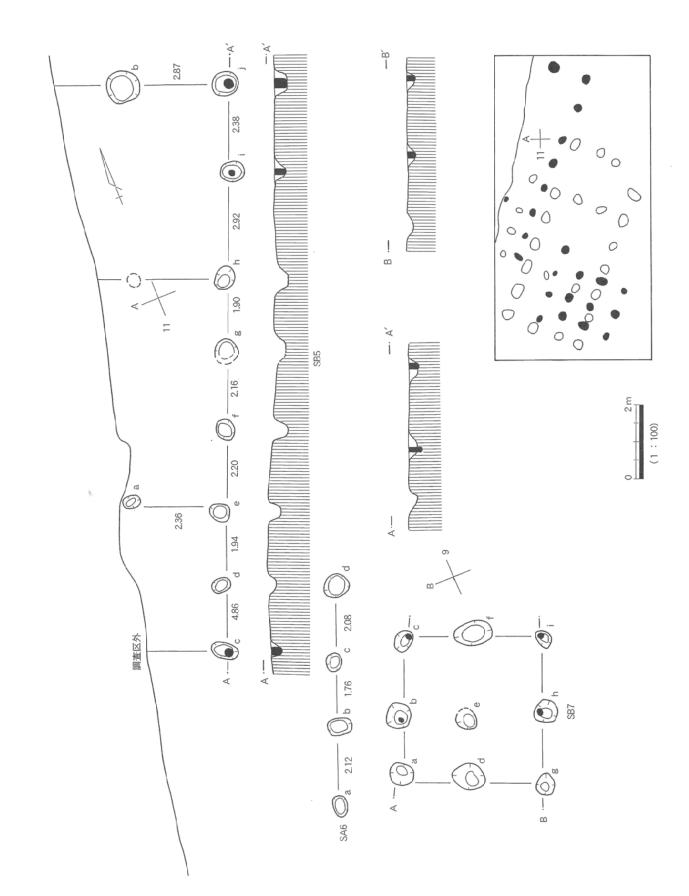
第9図 SB5. SB7·SA6

SB5 (第9図) $A-9\sim12$ に位置し、身舎の東西不明、南北7間、桁行15.36mを測る。SB1 と同規模の掘立柱建物跡である。東側部分のみの検出であり、西側の調査区外に続くものと考えられる。柱穴掘方からの遺物の出土はなかった。主軸方向は $N-22^\circ-E$

SA6 (第9図) B-9 に位置するSB5と同一軸の柵列である。SB5とSB7の間に位置し、これらの建物に付随するものと考えられる。柱穴掘方からの遺物の出土はなかった。主軸方向はN-22°-E。

SB7 (第9図) C-8 に位置し、身舎の規模は東西 2 間、南北 2 間、桁行 4.06 m、梁行 3.72 mの建物跡である。柱穴掘方からの遺物の出土はなかった。主軸方向はN-22° -E。

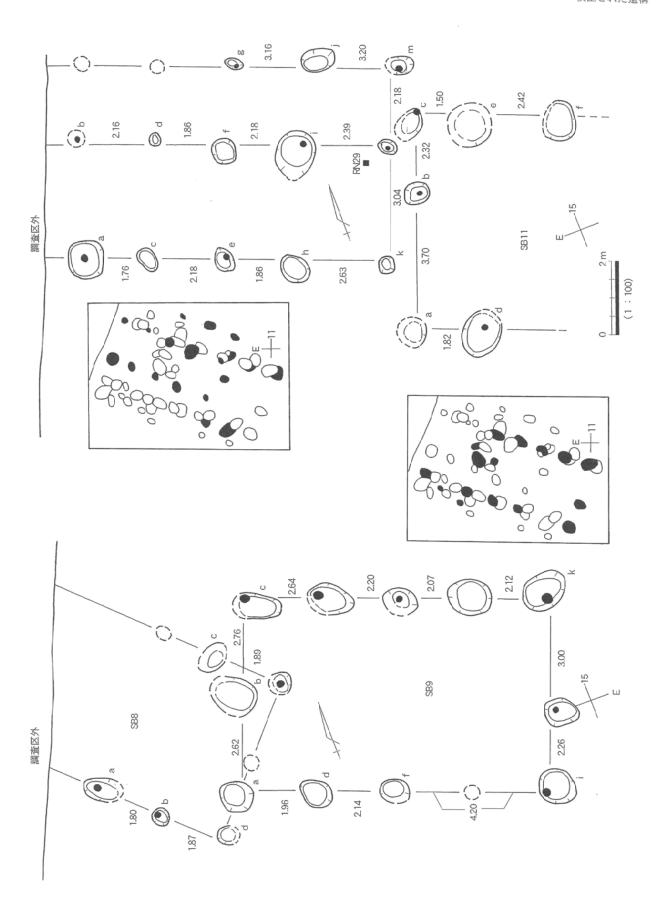
第10図 SB8. 9. 10. 11

SB8(第10図)D-16に位置し、身舎の東西2間、南北不明、桁行不明、梁行m4.60を測る。 柱穴掘方からの遺物の出土はなかった。主軸方向はN-42° - E。

SB9 (第10図) D \sim F-16に位置し、身舎の東西4間、南北2間、桁行8.45m、梁行5.30m を測る。柱穴掘方からの遺物の出土はなかった。主軸方向はN-21° -E。

SB 10 (第10図) D-16に位置し、の東西不明、南北 2 間、桁行不明、梁行5.22mを測る。 柱穴掘方からの遺物の出土はなかった。主軸方向はN-21°-E。

SB11 (第10図) F-16に位置し身舎の東西不明、南北2間、桁行不明、梁行6.55mを測る。 穴掘方からの遺物の出土はなかった。主軸方向はN-22° -E。

沿うような形で建てられている。これらの建物に使用されていた柱は、側面が粗く加工されたもの、立木の根の湾曲した部分を加工し、まっすぐな柱状に加工したものなどに大別できる。また、理由ははっきりしないが、柱穴の覆土内に細く割いた竹を敷き、その上にむしろを敷いているものもあった。これらの建物は、南北の柱間が3mを越える規模のものが多く、他の掘立柱建物跡とは構造や用途が異なると考えられる。

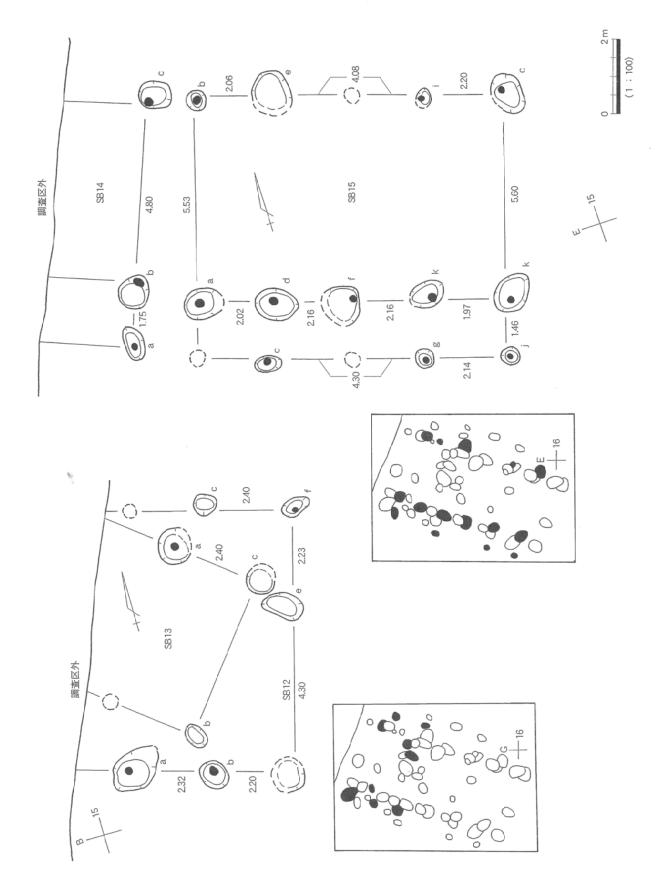
第11図 SB12. 13. 14. 15

SB12 (第11図) D-16に位置し、身舎の東西不明、南北2間、桁行不明、梁行6.53mを測る。 柱穴掘方からの遺物の出土はなかった。主軸方向はN-16°-E。

SB13 (第11図) D-16に位置し、身舎の東西不明、南北1間、梁行4.50mを測る。柱穴掘方からの遺物の出土はなかった。主軸方向はN-38° - E。

SB14 (第11図) D-16に位置し、身舎の東西不明、南北2間、梁行4.80mを測る。柱穴掘方からの遺物の出土はなかった。主軸方向は $N-20^\circ-E$ 。

SB 15 (第11図) E-15に位置し身舎の東西 4 間、南北 2 間、桁行8.36m、梁行7.20mを測る。柱穴掘方からの遺物の出土はなかった。主軸方向は $N-17^{\circ}$ -E。

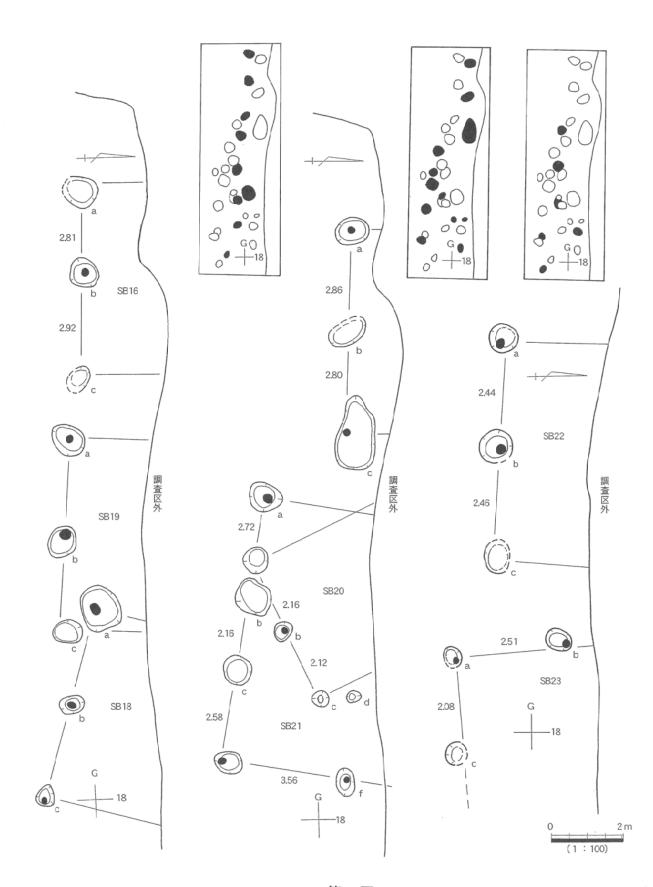
第12図 SB16. 17. 18. 19. 20. 21. 22. 23

SB 16 (第12図) E-18に位置し、身舎の東西 2 間、南北不明、梁行5.73mを測る。主軸方向はN-2° -E。柱(37)が残存する。

SB17 (第12図) D~F-18に位置し、身舎の東西2間、南北不明、梁行5.44mを測る。SB22

SB18 (第12図) G-18に位置し、身舎の東西 2 間、南北不明、梁行5.58mを測る。柱穴掘方からの遺物の出土はなかった。主軸方向はN-16° -E。

SB19 (第12図) E-18に位置し、身舎の東西 2 間、南北不明、梁行5.66mを測る。柱穴掘方からの遺物の出土はなかった。主軸方向はN-3° -E。柱(43)が残存する。

SB20 (第12図) G-18に位置し、SB22を切る。身舎の東西2間、南北不明、梁行7.46mを 測る。柱穴掘方からの遺物の出土はなかった。主軸方向は $N-25^{\circ}-W$ 。

SB21 (第12図) G-18に位置し、身舎の東西 3 間、南北不明、梁行7.46mを測る。柱穴掘方からの遺物の出土はなかった。主軸方向は $N-10^{\circ}$ -E。柱(14、33)が残存する。

SB22 (第12図) F-18に位置し、身舎の東西 2 間、南北不明、梁行4.90mを測る。柱穴掘方からの遺物の出土はなかった。主軸方向はN-2° -E。柱(34、45、49)が残存する。

SB23 (第12図) H-18に位置し、身舎の規模、桁行梁行とも不明。柱穴掘方からの遺物の出土はなかった。主軸方向はN-6° -W。

以下の掘立柱建物跡柱は、調査区の北端 $F\sim I-18$ に位置し、建物の南側部分のみ検出された掘立柱建物跡である。これらの建物を構成する柱穴の覆土は全て黒色の粘質土に青灰色の風化礫を含んでいる。これらの柱穴が集中して検出された部分の南側 $F\sim H-17$ は、岩石が厚く堆積しており、遺構の連続性は見られなかった。北側調査区外の耕作土を除去したところ、これらの柱穴と同じ覆土の土色変化が確認でき、北側に建物が展開すると考えられる。これらの建物に使用されている柱根は、径25cmを越える大型のものがほとんどで、立木を伐採した後、表皮を剥ぎ取った丸い柱である。側面の加工はあまり認められず、底部が平らに加工されている。柱穴内には根固石が設置されており、柱を固定していたことがうかがえる。なお、これらの柱穴掘方からの遺物の出土はなかった。またこれらの柱穴が確認された地域は耕作土表面から確認面までが20cmと浅く、表土を除去した時点で、遺構が確認できず柱根しか確認できないものもあった(38、22)。遺構が確認できなかったため、柱のあった位置を特定することができず、建物を構成する際には除外している。

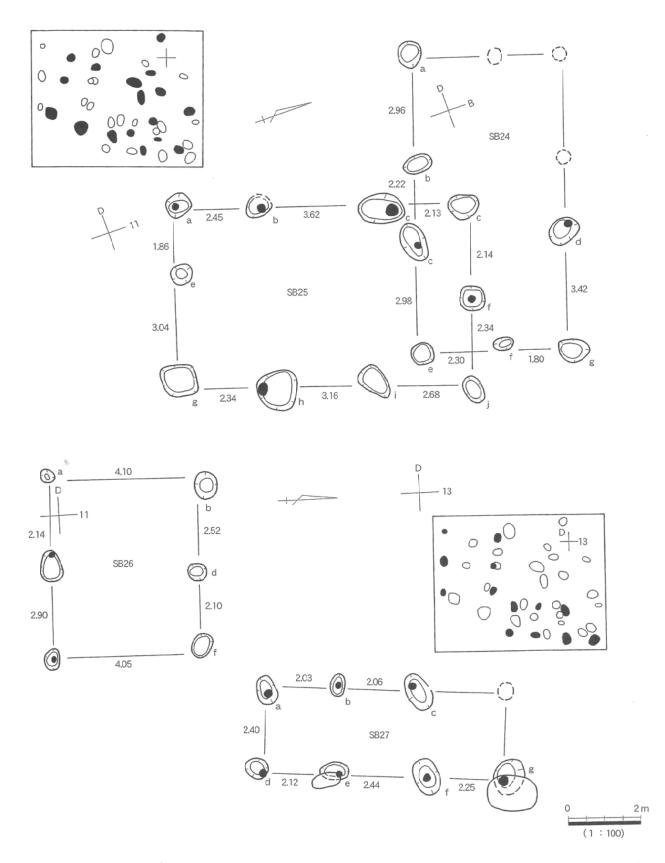
第13図 SB24. 25. 26. 27

SB24 (第13図) F-13に位置し、身舎の東西 3 間、南北 2 間、桁行8.16m梁行、4.10mを 測る。柱穴掘方からの遺物の出土はなかった。主軸方向はN-18° -E。

SB25 (第13図) F-12に位置し、身舎の東西 2 間、南北 3 間、桁行8.20m梁行、4.98mを測る。柱穴掘方からの遺物の出土はなかった。主軸方向はN-18° -E。

SB26 (第13図) 身F-11に位置し、舎の東西 2 間、南北 1 間、桁行 5.04 m、梁行 4.10 m を測る。柱穴掘方からの遺物の出土はなかった。主軸方向はN-2° -E。

SB27 (第13図) $F-12\sim13$ に位置し、身舎の東西 1 間、南北 3 間、桁行6.81 m、梁行2.40 mを測る。からの遺物の出土はなかった。主軸方向は $N-5^\circ$ -E。

以下の建物跡は調査区中央部G-12周辺において検出された建物跡である。多くの柱根を含む建物跡である。使用されている柱は、径が15cm程度の細い柱が多い。底面の加工は認められず、伐採した時の刃物の痕跡が残り、V字状の形態を有する。側面の加工もあまり見られず、表皮を剥ぎ取ったままの状態のものが多い。

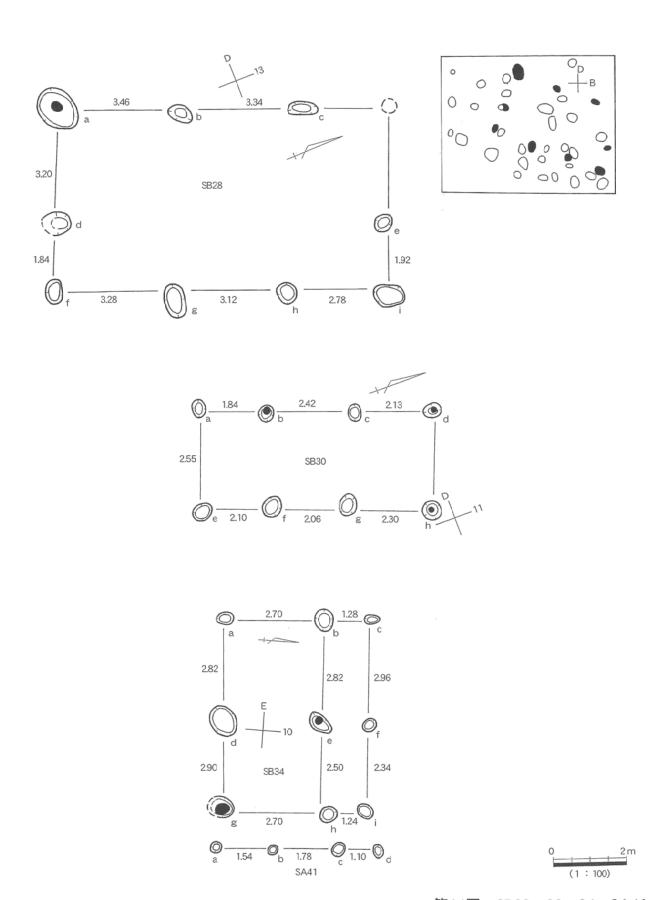
第14図 SB28. 30. 34·SA41

SB28 (第14図) $F-12\sim13$ に位置し、身舎の東西 2 間、南北 3 間、桁行9.18 m、梁行5.04 mの建物である。柱穴掘方からの遺物の出土はなかった。主軸方向は $N-20^\circ$ -E。

SB30 (第14図) D $-10\sim11$ に位置し、身舎の東西1間、南北3間、桁行6.46m、梁行2.55m を測る。柱穴掘方からの遺物の出土はなかった。主軸方向はN-20° -E。

SB34 (第14図) F-10に位置し、身舎の東西 3 間、南北 2 間、桁行5.30 m、梁行3.98 mを測る。柱穴掘方からの遺物の出土はなかった。同じ軸のSA41 が東側に立地しており、何らかの関係があるものと考えられる。主軸方向はN-6° -W。

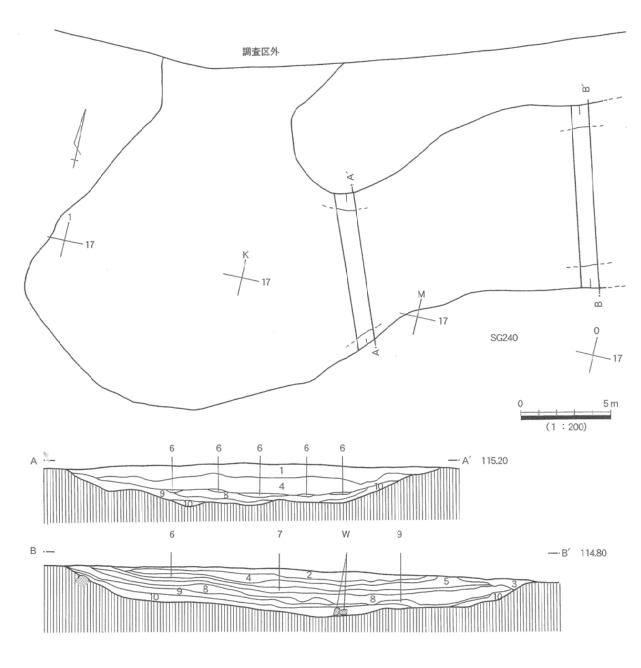
第15図 SG240 旧河川跡

2 河川跡 $N\sim Q-16$ に位置する。事前の試掘調査では、堀跡と考えられた。しかし、K-16付近で大きく蛇行し東へと流路を変える。また、調査区東側の既存の農道の法面、及びさらに東側の水田造成工事で掘削された壁面に、この川跡に連続すると思われる断面が観察された。

以上の3点から、河川跡と判断した。川幅は、蛇行する部分で最大16.5m、その他の部分では10m、深さは最深部で1mを測る。壁は両岸とも緩やかに立ち上がる。

調査では、2カ所にトレンチを設定して川底まで掘り下げ、堆積土の状況を記録しながら、遺物の有無を探った。その結果、底面で流木を検出するが遺物をほとんど含まないことから、川底の地形を確認する精査にとどめた。断面の観察では4、7、9、10層目に腐植土層が堆積し、その間に、砂礫層が堆積することから、流れが緩やかな時期に植物が繁茂し、その後の増水などにより砂礫が運ばれて堆積したものと考えられる。人為的に埋め戻された痕跡がないことから、水量が少なくなるにつれて、自然に埋まっていったものと考えられる。

- 1 10yr3/1 黒褐色シルトに、風化礫を多量に含む。
- 3 10yr4/1 褐灰色シルト
- 4 10yr3/3 暗褐色粘質シルト、未分解の有機物を多量に含む。(植物遺体層)
- 5 10ry4/2 灰黄褐色礫層
- 6 7.5yr5/1 灰色細砂
- 7 10yr2/1 黒色粘質シルトに、未分解の有機物を多量に含む。(植物遺体層) 8 10yr2/1 黒色粘質シルトに、風化礫を微量に含む。
- 9 2.5yr4/4 黄灰色砂質シルトに、未分解の有機物を微量に含む。
- 10 10yr3/1 黒褐色粘質シルトに、未分解の有機物を微量に含む。

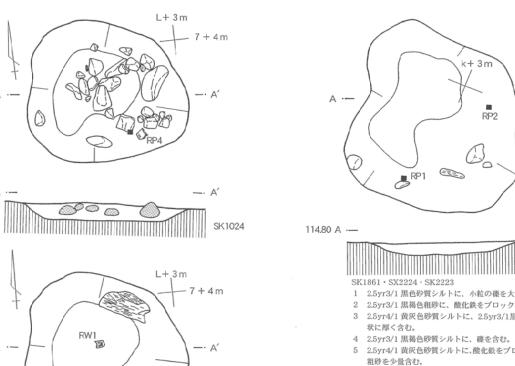
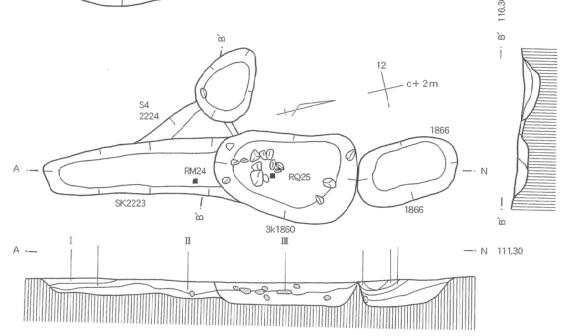
第16図 土坑跡(1)

- 1 2.5yr3/1 黒色砂質シルトに、小粒の礫を大量に含む。
- 2 2.5yr3/1 黒褐色租砂に、酸化鉄をブロック状に多量に含む。
- 3 2.5yr4/1 黄灰色砂質シルトに、2.5yr3/1黒褐色砂質シルトを層
- 5 2.5yr4/1 黄灰色砂質シルトに、酸化鉄をブロック状に多量に含む。

- 1 2.5yr2/1 黒色砂質シルトに、礫を含む。
- 2 2.5yr4/1 黄灰色砂質シルトに、2.5yr2/1黒色シルトをブロック 状をまだら状に多量に含む。

- 1 2.5yr3/1 黒色砂質シルトに、礫を含む。
- 2 2.5yr3/1 黒色砂質シルトに、2.5yr2/1黒色砂質シルトを小粒状 に少量含む。小粒の礫を含む。
- 3 2.5yr3/1 黒色砂質シルトに、2.5yr4/1貴灰色砂質シルトをブ ロック状に少量含む。
- 4 2.5yr2/1 黒色砂質シルト

- 1 2.5yr3/1 黒色砂質シルトに、小粒の礫を大量に含む。 2 2.5yr3/1 黒褐色租砂に、酸化鉄をブロック状に多量に含む。
- 3 2.5yr4/1 黄灰色砂質シルトに、2.5yr3/1黒褐色砂質シルトを層 状に厚く含む。
- 4 2.5yr3/1 黒褐色砂質シルトに、礫を含む。
- 5 2.5yr4/1 黄灰色砂質シルトに、酸化鉄をブロック状に多量に含む。 粗砂を少量含む。

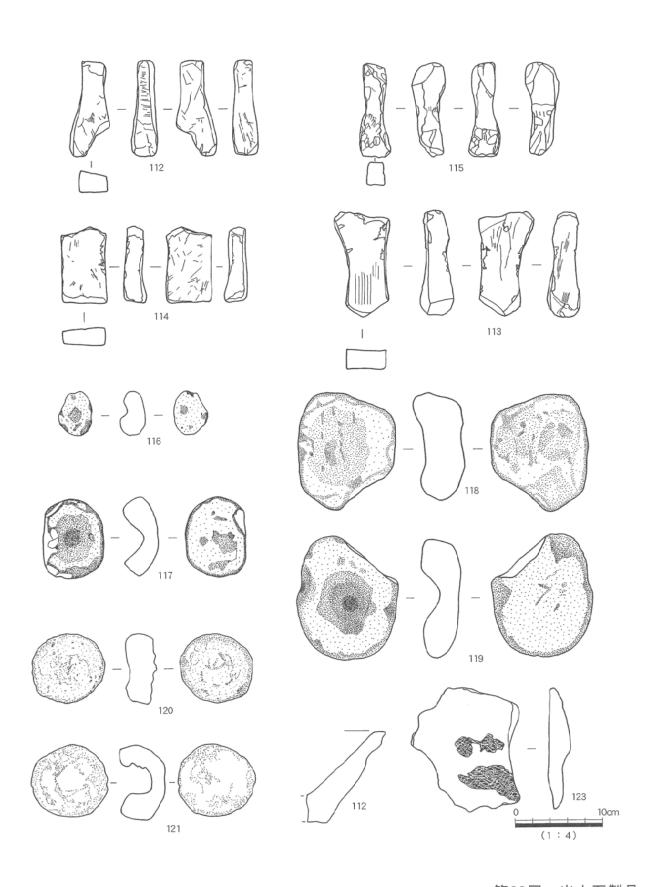
第26図 出土石製品

石製品は砥石(112~115)、窪み石(116~119)、とりべ(120・121)、石鉢(122)、礎石(123)が出土している。窪み石は大きさが $50\,\mathrm{mm}$ から $100\,\mathrm{mm}$ を越えるものまで多岐にわたる。とりべは内側を中心に酸化銅が付着している。礎石は第 $31\,\mathrm{図}32$ の柱根の下に敷かれていたもので、柱根底部の炭化加工痕が残存している。

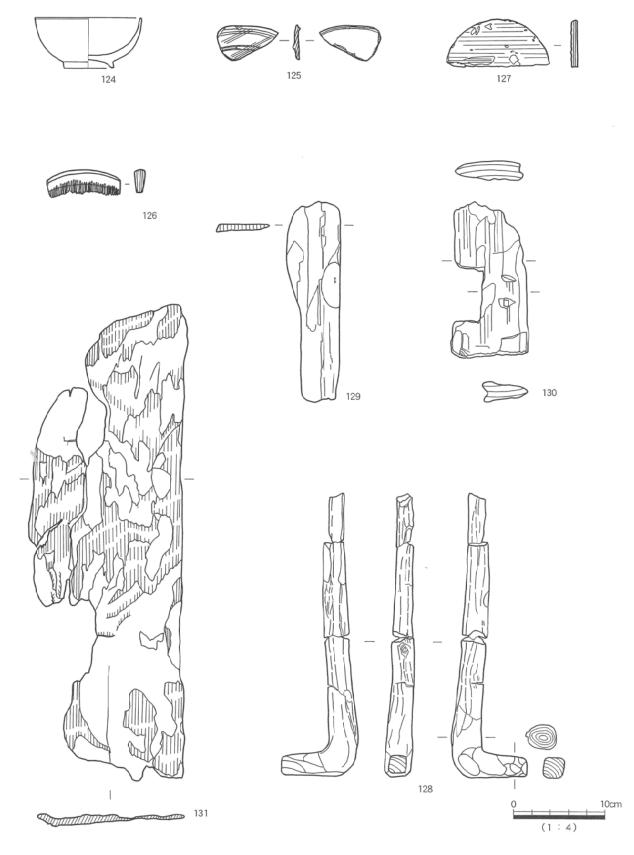
第27図 出土木製品

127は直径114mmの円形の板で小樽の底部と思われる。128・129・130はいずれもSK1024から出土しているが、すべて炭化しており状態は極めて悪く用途は不明である。しかし130にほぞ穴らしきものがあることから部材であると思われる。131は石臼の柄でSB11の柱穴cから出土している。

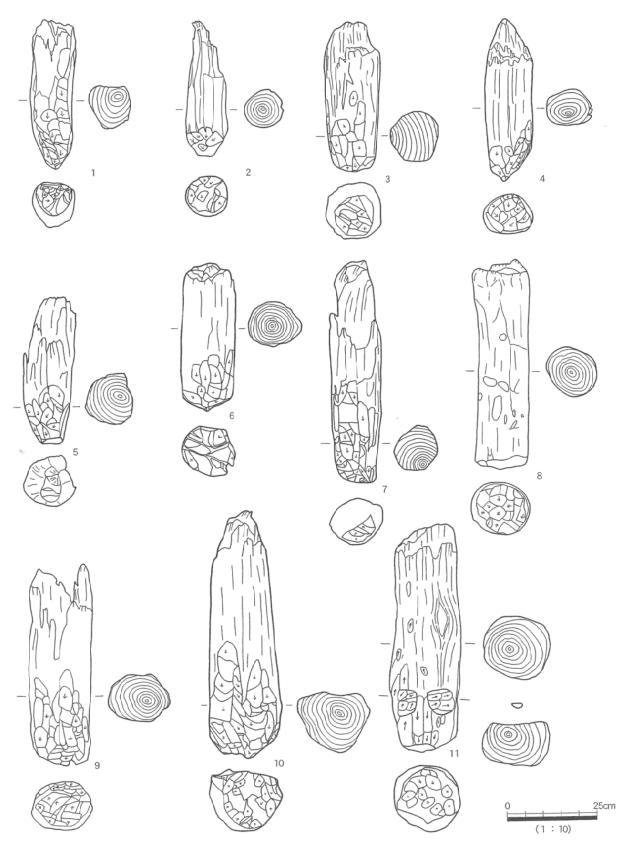
第29図 出土柱根(1)

柱根は全部で100本出土しているが、図版の掲載は比較的状態のよい49本にとどめた。柱の直径は12~30cmと多岐におよび、そのほとんどは北西部の掘立柱住居群(SB8~SB15)に集中している。特徴的には表皮と枝をはずしたのみの柱が大部分を占めており、さらに底部がV字もしくは丸い柱と平らな柱とに分類することができた。ほかに角柱(16・17)や全体を鐇で加工された丸柱(13・27・42)が出土している。また多くの柱根に腐食を防止するため底部を焼かれているものがあり、その傾向は直径の大きい底部が平らな柱に多く見られた。また運搬のため溝があるもの(25)や底部に目途穴のあるもの(11・27)などの加工された柱根があった。
