山梨県内分布調査報告書 (平成16年)

山梨県教育委員会

第1章 試掘調査

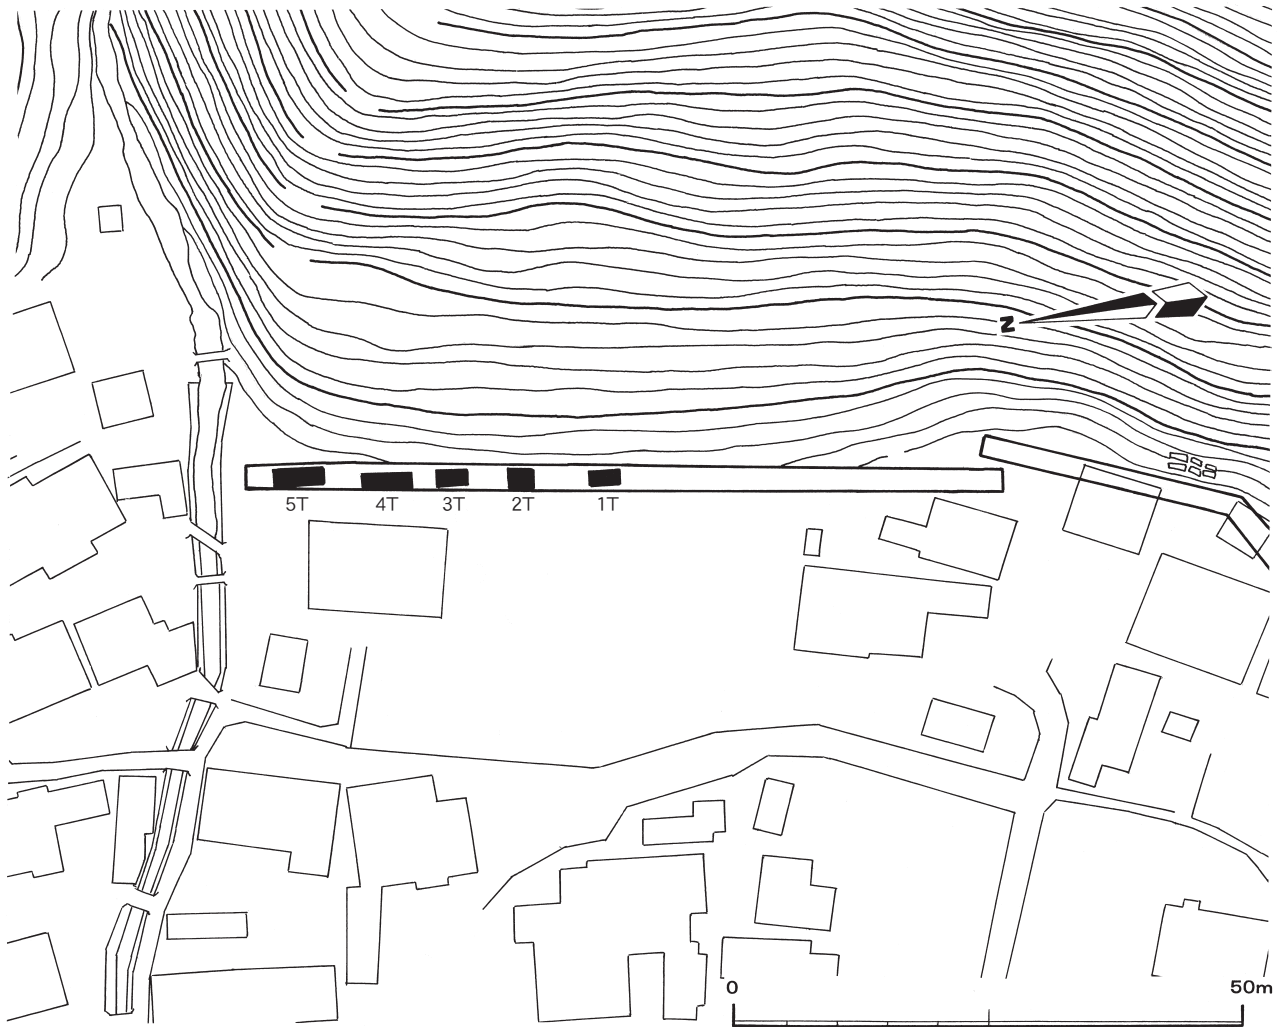
第21図 身延町(旧下部町)(赤池氏屋敷跡)地滑り対策事業

試掘調査は5本のトレンチを設定し、調査を行った。1号トレンチは幅0.5m×長さ1.0m、2号トレンチは幅1.0m×1.0m、3号トレンチは幅0.5m×1.0m、4号トレンチは0.5m×4.5m、5号トレンチは0.5m×3.5mを測る。調査の結果、1～3号トレンチにおいて山から崩落したと思われる茶褐色土層が確認された。この土層の堆積は厚く、遺物も包含していないため、地表下0.7mの位置で掘り下げを中止した。4・5号トレンチでは地表下1.5mの位置で硬化面が確認された。このため、南北方向にトレンチを拡張し精査を行った結果、コンクリート片が出土した。この硬化面は事業の予定地北側に位置し、水路の造成時に伴うものと判断される。また、4号トレンチ北隅を深掘りしたところ0.1m～0.2mの土層が堆積する状況が確認されたものの、遺構、遺物は検出されなかった。

- 1= 暗褐色土層。
- 2= 暗褐色土層。1~2mm大の炭化物粒子混じり。
- 3= 茶褐色土層。1~2mm大の炭化物粒子混じり。
- 4= 褐色土層。5mm大の礫混じり。

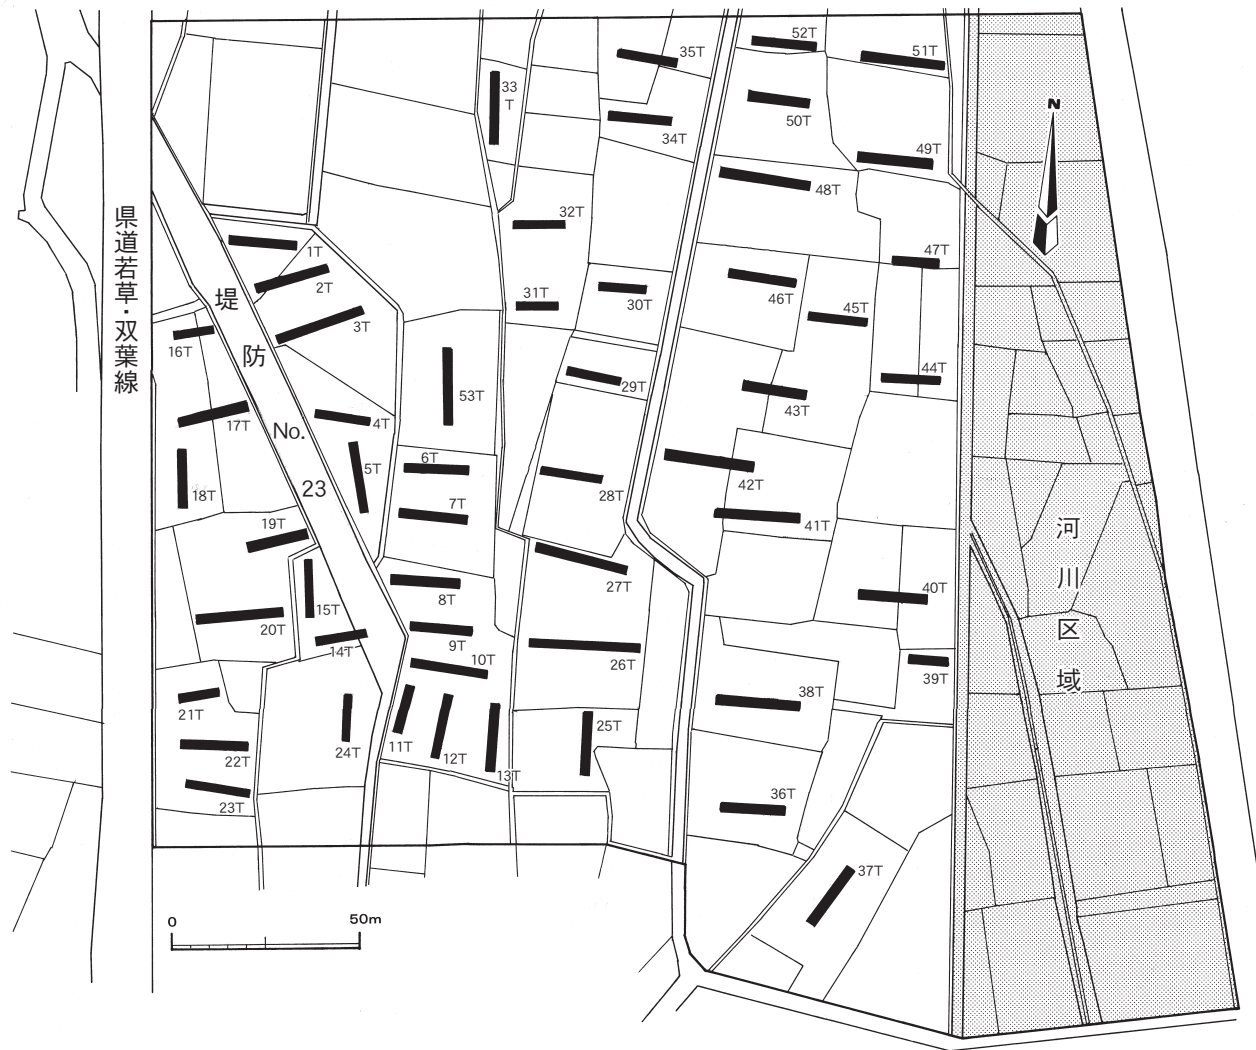
第26図 新山梨環状道路建設事業(第2次(H15年度))・(第3次(H16年度))

前回、試掘調査が行われ、古墳時代後期の遺物が確認された部分に1～3号トレンチを設定して、遺構・遺物の有無を確認したが、地表下1.7m付近に5.0～10.0cm程の土壌化土層が確認され、平安期の甕の小破片が数点出土したものの、明瞭な該期の遺構・遺物の検出はできなかった。8・9号トレンチについて、法皇院墳墓地とされる部分から、方形及び円形の木棺墓が確認されており、時期は近世の所産と考えられる。また、12号トレンチにおいて、中世の所産と考えられる五輪塔の他、石塔類の部材が見られた。13～18号トレンチでは、土師質土器、陶磁器片が出土しており、15～18号トレンチからは、時代・時期は不明ながらも土坑や、溝状遺構が検出されている。

1号トレンチは幅1.6m×長さ11.6m、2号トレンチは幅1.6m×長さ20.5mの2本のトレンチを設定し行った。1・2号トレンチにおいて、地表下0.7～0.8mには盛土がみられ、その下部1.0～1.5mには砂層が確認され、砂層の下部0.1m程には黒色シルト層 (植物繊維多く含む) がみられたが、遺構、遺物は確認出来なかった。

- 1号トレンチ
- 1= 暗褐色粘質土層。粘性有。(耕作土)
 - 2= 暗褐色粘質土層。砂質土僅かに含む。
 - 3= 暗褐色砂質土層。
 - 4= 灰暗褐色粘質土層。しまり強い。
 - 5= 礫層。鉄分多く含む。
 - 6= 青暗褐色粘質土層。粘性強い。
 - 7= 茶褐色砂礫層。

今回の試掘調査により明らかになった埋蔵文化財包蔵地は、別添図のとおり小井川・小河原遺跡を追加修正とし、直ちに周知して、その保護に務めるべきであると考えている。とりわけ道路工事に際しては、これらの各遺跡について事前に発掘調査による記録保存などの保護策が必要と認められる。
