# 山梨県内分布調査報告書

(平成17年)

山梨県教育委員会

本報告書は、文化庁の補助事業の内、平成17年1月から同年12月まで実施した、山梨県内分布調査の試掘調査、並びに立会調査の結果をまとめたものです。試掘調査の対象は、国・県による道路建設事業や宿舍等の建物建設事業などの合計19箇所、立会調査の対象は、情報管路敷設事業や庁舎建設事業、橋梁拡幅事業などの6箇所、試掘調査・立会調査の合計は25箇所に及びます。

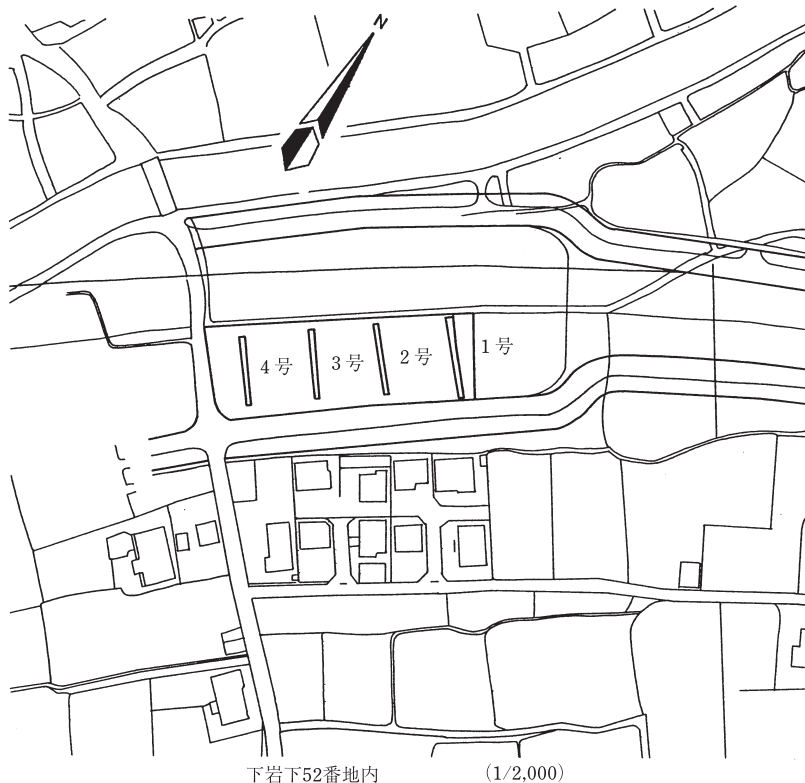
下岩下52番地内 (1/2,000)

下岩下52番地内の基本層序は、表土が灰褐色土層でその下に20cm～30cmほどの明黄褐色シルト層（2層）があり、この下に黒色粘質土（3層）が20cm～60cm、明灰褐色砂層（4層）と青灰色砂層（5層）が60cmほど堆積している。その下には20～30cmほどの円礫を多数含む黒褐色土が続く。5層の灰色砂層上面からわずかに湧水がみられる。調査の結果、1号試掘溝では4層の砂層中より桶材片が1点、2号試掘溝では5層の砂層中より長さ50cmほどの流木が数点出土した。遺構は確認されず、いずれも近代頃の洪水により砂層中に堆積したものである。他3、4号試掘溝からは遺物はまったく検出されなかった。なお4号試掘溝では4、5層の砂層はシルト質となり、湧水もみられなかった。

- 1 : 灰褐色土
- 2 : 明黄褐色シルト
- 3 : 黒色粘質土
- 3' : 暗灰色粘質土
- 3'' : 明黄色シルト
- 4 : 灰褐色砂
- 5 : 灰色砂
- 6 : 黒色粘質土

今回の調査結果から、埋蔵文化財が確認されなかったことにより工事着手に影響はないものとしたが、周辺には埋蔵文化財包蔵地が知られているため、なお試掘調査による遺跡の有無確認調査を行っていく必要がある。

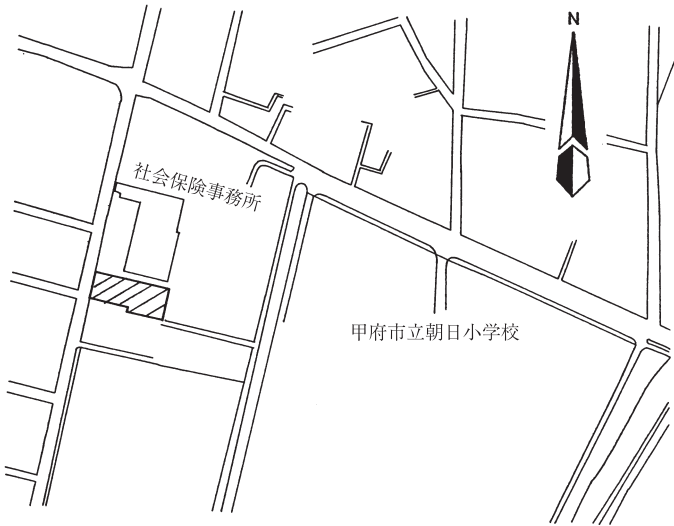
第6-2図 甲府地方裁判所長宿舎建設事業

基本層序は、表土が灰褐色砂質土層(1層)で瓦礫等が混入する盛土層が約20cm堆積し、その下に20～40cmほどの茶褐色粘質土層(2層)がある。この土層は最近までの水田床土層と思われる。その下は黒褐色粘土(3層)が50cm以上厚く堆積しており、部分的にやや厚く2号試掘溝では100cm以上の堆積がみられた。さらに、明茶褐色粘質土層(4層)と青灰色シルト質土層(5層)と続き、地表下180cmほどで湧水が認められた。調査の結果、いずれの試掘溝からも遺構・遺物は認められなかった。2層は近世・近代以降の水田層である。3層の黒褐色粘土層は、土層中に橙色斑があり、植物に付着した水酸化鉄化合物と思われ、かつてこのあたりが湿地であったことをうかがわせる。3号試掘溝はこの3層上面まで掘削し、遺構・遺物の精査にあたった。これらの結果から、かつて湿地であったところに近世・近代以降に水田が形成された形跡がうかがえるのみであった。今回の調査結果から、試掘調査箇所については、埋蔵文化財の保護措置の必要はないものと判断したが、周辺地域には埋蔵文化財包蔵地が知られているため、なお試掘による確認調査を行っていくことが必要である。

- 3号試掘溝 1号試掘溝土層
- 1 : 表土、褐色砂質土(瓦礫含む)
  - 2' : 暗褐色粘土
  - 2 : 茶褐色粘土
  - 3 : 黒褐色粘土
  - 1 : 表土、灰褐色砂質土
  - 2 : 茶褐色粘質土
  - 3 : 黒褐色粘土
  - 4 : 明茶褐色粘土
  - 5 : 青灰色シルト質土

- 2号試掘溝土層
- 1 : 表土、褐色砂質土
  - 1' : 灰褐色砂質土(盛土)
  - 2' : 灰褐色粘土
  - 2 : 明褐色粘土
  - 2'' : 黄褐色粘質土
  - 3 : 黒褐色粘土

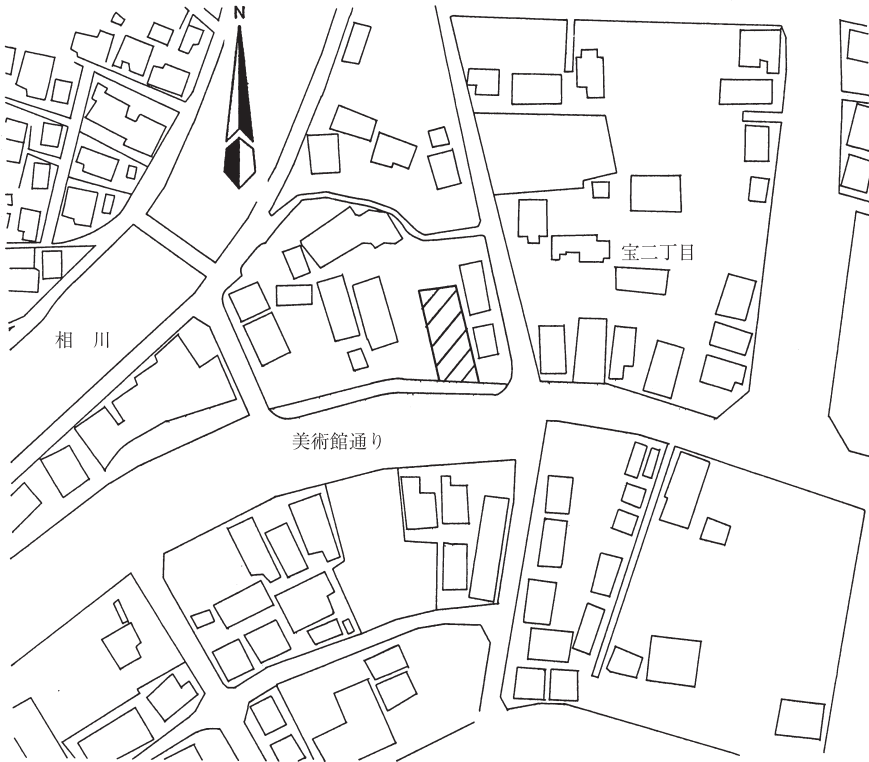
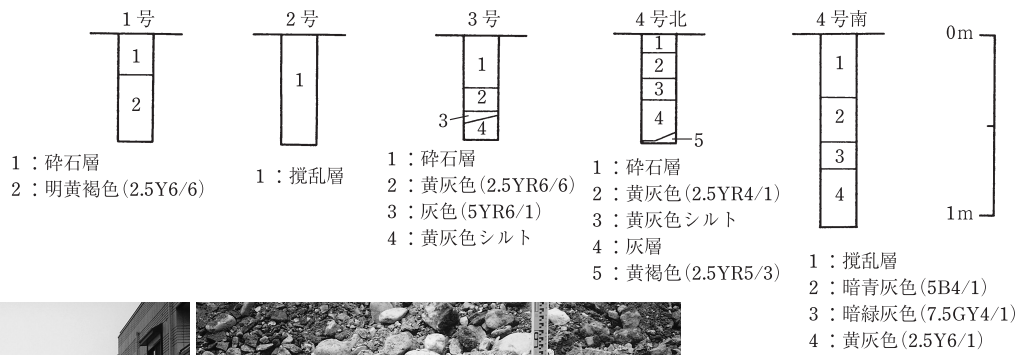
4号試掘溝の北では、レンガで構築された施設が確認され、一部のレンガにはコンクリートで補強されていた。周囲には焼土や灰が多く散布し、明治時代以降の銅版刷の磁器片、ガラス片が出土した。また溝の中央付近では、地表下60cm（3層上面）の所で強く硬化した生活面が認められ、地表下1mからは東西方向に並行する直径11cmの丸太が2本確認された。そして、この丸太の脇からは、薄いガラス片（ランプのホヤの一部に類似する）が確認され、2本の丸太の間には、杭がほぼ垂直に打ち込まれていた。試掘溝の南側では、地表下45cmで土間漆喰層が確認された。ここからは、近代に属する銅版刷の磁器などが見つかったが、江戸時代に属する「くらわんか碗」や灯明皿なども一緒に出土した。

今回の試掘調査では、建設工事計画による掘削深度が60cmという土地の制約の中で実施した。その結果、2本の並行する丸太などの木製品や磁器、ガラスなどは近代の製品であり、4号試掘溝の下層では江戸時代の磁器などが見つかったことから、近世から近代の遺構や遺物が存在しているものと思われる。

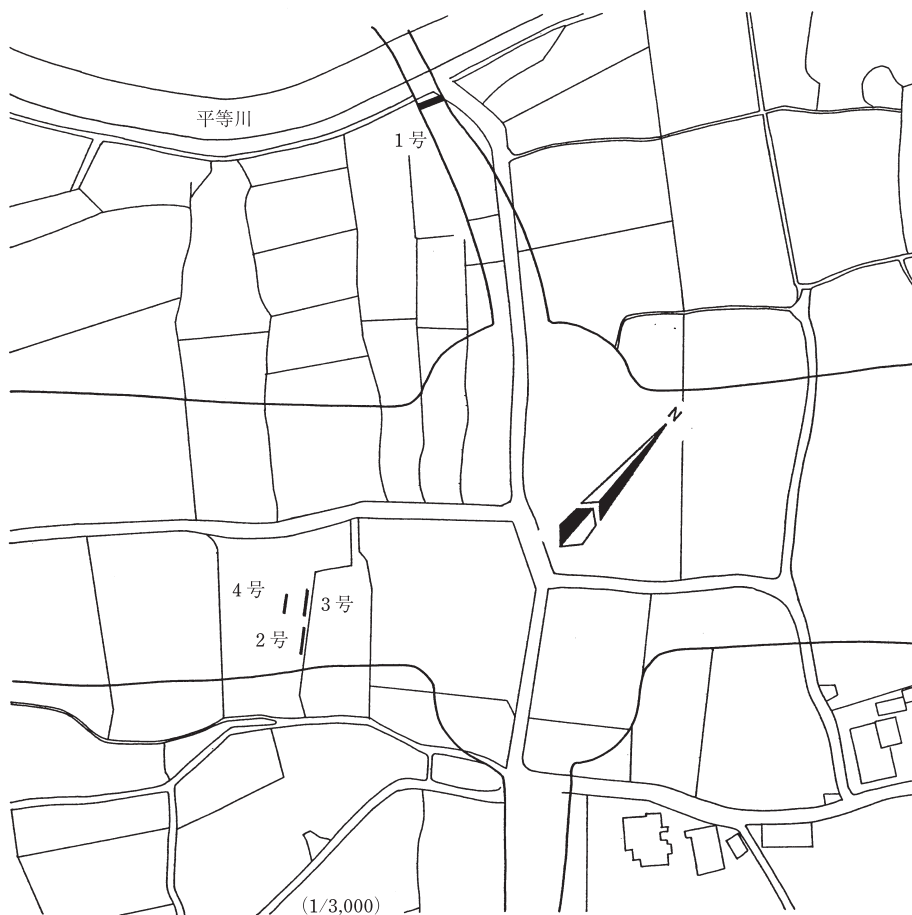
武家遺跡内に設定した1号試掘溝では、1層：表土から約25cmまでが耕作土、2層：約17cmの厚さで灰色砂質層、3層：約18cmの厚さで灰褐色砂質層、4層：青灰色粘土層で、深さ90cmまで掘削したところ4層上面から出水したが、一部さらに掘削し排土から遺物の確認も行った。その結果、遺構及び遺物は確認されず、武家遺跡の縁辺部であったことが明らかにされた。

- 1 : 表土(耕作土)
- 2 : 灰色砂質土
- 3 : 灰褐色砂質土
- 4 : 青灰色粘土層
