史跡 武田氏館跡IX

平成12年度大手馬出土罌・主郭部・御隠居曲輪南、
平成12～13年度無名曲輪、試掘調査概要報告書

甲府市教育委員会

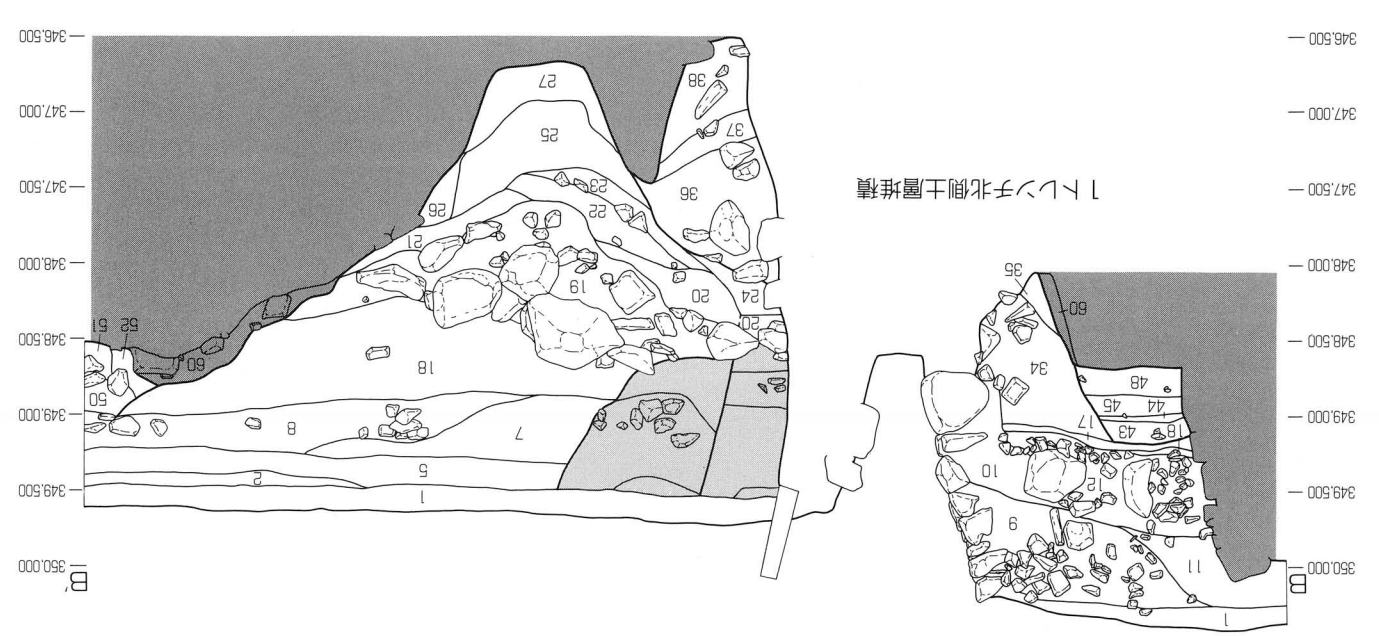
図7 大手馬出土壘トレンチ1平面図・セクション(1)

馬出土塁に設定したトレンチ1～3で確認している。現況の石積から約1.5m内側に存在し、幅5.6m、高さ1m、5段程度の石積が残っている。北側は現況石積(3号石列)構築に際し、取り壊されている。すでに上部は削平されているが、土地区画として確認できる南北20mの範囲には、残存しているものと推定される。

土層堆積から構築以前、1号堀が存在していたことが分かる。堀を埋めた後、東西両側に石積を施し、石積背後は小礫を混入した土砂で搗き固め、内部は礫のみを充填している。部分的であるが、東側石積は長さ6mにわたり確認した。最も良く残る箇所では高さ1m、5段の石積が確認できる。西側石積は、大部分が取り壊されており、崩れかけた部分もみられた。部分的であるが、長さ3.6m、高さ0.5m、2段の石積を確認した。使用されている石材は、安山岩を主体とし、花崗岩も数石混じる。長径0.6m程度の自然石を用い、粗割石も僅かに確認できる。上下の石材との重ね積みを避け、表面より控えを長く取り、石尻を下げて積まれている。石積の勾配は、基底部から2段程度が85度前後、それ以上は77～78度であり、全体的に急勾配となる。

1. 表土層
2. 橙褐色土層 水田床土
3. 褐灰色粘質土層 1号溝埋土
4. 灰褐色粘質土層 1号溝埋土
5. 灰褐色土層 8層まで水田造成土
6. 褐灰色土層
7. 褐灰色土層
8. 灰褐色土層
9. 礫層 10層まで1号溝西石積構築土
10. 礫層
11. 礫層 15層まで1号石壘埋設土
12. 混礫灰褐色粘質土層
13. 礫層
14. 灰褐色粘質土層
15. 灰褐色粘質土層
16. 暗褐色粘質土層
17. 黄褐色粘質土層
18. 灰褐色土層 38層まで1号堀埋土
19. 混礫褐色土層
20. 褐色粘質土層
21. 褐色粘質土層
22. 褐色粘質土層 炭化物粒を多量に含む
23. 明褐色粘質土層
24. 明褐色粘質土層
25. 褐灰色粘質土層
26. 灰褐色粘質土層
27. 灰黄褐色粘質土層
28. 褐色粘質土層
29. 褐色粘質土層
30. 暗褐色粘質土層
31. 暗黄褐色粘質土層
32. 褐色粘質土層
33. 暗褐色粘質土層
34. 褐色粘質土層
35. 暗褐色粘質土層
36. 灰褐色粘質土層
37. 褐灰色粘質土層
38. 灰黄褐色粘質土層
39. 礫層 1号石壘裏込
40. 明褐色粘質土層 42層まで1号石壘構築にともなう整地層
41. 褐色粘質土層
42. 黒褐色粘質土層
43. 黄褐色砂礫層 48層まで1号石壘構築以前の整地層
44. 明褐色粘質土層
45. 褐色粘質土層
46. 暗褐色粘質土層
47. 暗褐色粘質土層
48. 暗褐色粘質土層
49. 褐色粘質土層
50. 灰褐色土層 52層まで1号土坑覆土
51. 褐色粘質土層
52. 褐色粘質土層
- 53-60. 地山

トレンチ1・2で確認している。1号石塁構築以前に存在した堀であり、他の遺構が掘り込まれ規模などが不明瞭であるが、深さ2.65m、幅3.30mとなる。トレンチ5でも堀の落ち込みを一部確認した。

1号溝（図7・11・12・14）

1号石壘東側前面に位置し、トレンチ1・2から検出している。幅0.25m、長さ約20mにわたる石積の溝で、南流する。上部に積み足しが確認でき、現状の馬出土壘東側を画す石積となっている。部分的に孕み、積み直しの痕跡も窺えるが、基底部より2段、高さ0.5～0.7mが当初の石積であろう。長径1mを越える巨石も使い、上石を直下の二石で支えるなど一定の技法が観察される。1号石壘との関係を把握するため、断ち割り調査を行ったが、各地点の土層堆積が全く異なり、複雑な様相を呈している。近年まで、水田水路として使用され続けたらしく、石積にコンクリートの擁壁を付け足し、さらには、埋没した後も塩ビ管を埋設して使用されていた。
