山梨県内分布調査報告書

(平成20年1月～12月)

山梨県教育委員会

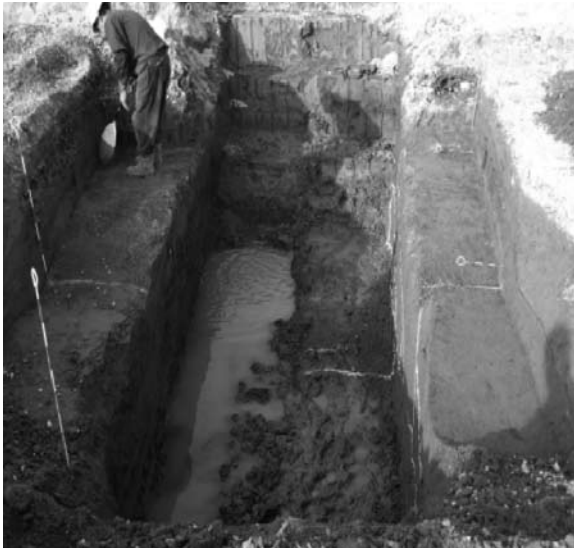
8-2 試掘溝：南から北へ撮影 平面の白線は「河岸お蔵道」

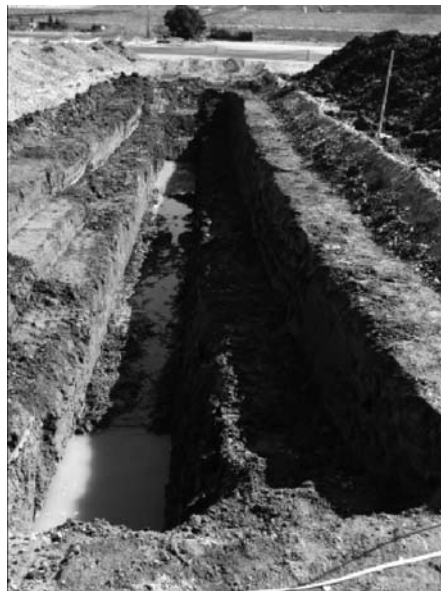
第9 試掘溝：幅約4m、長さ約15m、現地表から青灰色粘土までの深さは1.78m（標高＝240.208m）である。古銭（寛永通宝）1点（標高＝241.109m）と鉄製カマ（標高＝240.931m）が見つかった。見つかった層は、道の3面より新しい層であることから明治以降と判断される。遺構は確認されない。

第9 試掘溝：西から東へ撮影

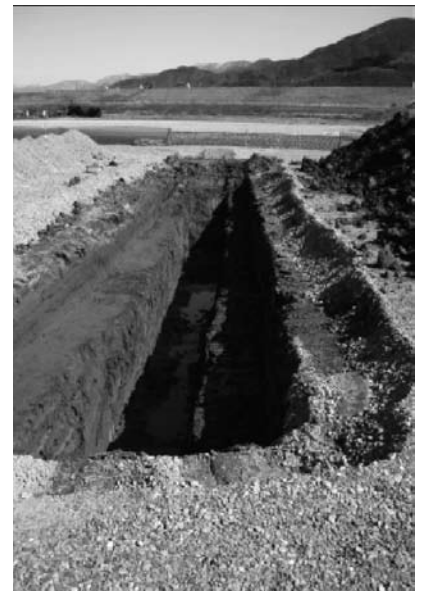
第10 試掘溝：幅約3m、長さ約13m、現地表から青灰色粘土までの深さは1.77m（標高＝240.146m）である。遺構は確認されない。

第10 試掘溝：西から東へ撮影

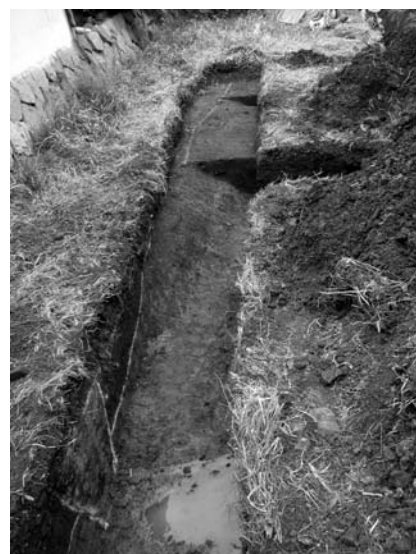
遺構は東側に設定した 2・6 号トレンチ表土層下において、溝状遺構を 1 条確認した。溝状遺構内からは縄文時代の土器片や石器、平安時代の土師器片が出土している。遺物は 3・13 号トレンチを除いたトレンチから縄文時代の土器片・石器、平安時代の土師器片、近代の陶磁器片・金属製品が出土している。特に、1 号トレンチ西側、4 号トレンチ西側、9 号トレンチでは縄文時代を主体とする遺物が多く出土する遺物包含層が確認されており、調査区中央部を南北に走る道路付近から西側の範囲に遺物包含層が残っているものと考えられる。

2号トレンチ溝状遺構

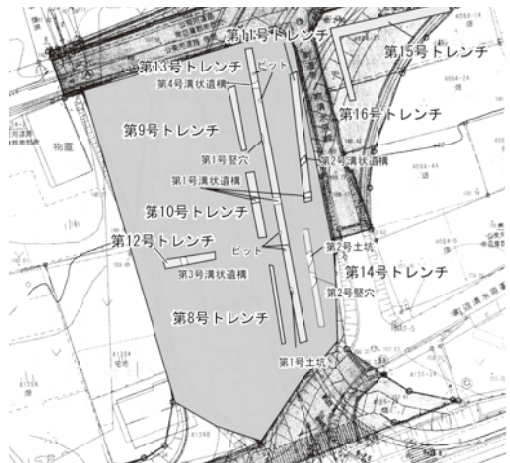
第5図 寺前遺跡範囲図

試掘調査の結果、寺前遺跡が発見された。第 8～第 16 号トレンチの土層は、第 13 号トレンチ以外、表土、黒褐色土層、暗褐色土層、地山層の順で堆積していた。第 13 号トレンチは、表土、暗褐色土層、褐色土層、地山層の順で堆積していた。また、第 8～14 号トレンチの地点では、遺構・遺物が確認されている。遺構確認面は、3 層目の褐色土層の上面である。第 11・14 号トレンチでは、それぞれ竪穴 1 基、土坑 1 基ずつ検出している。第 10・11・13 号トレンチにかけて溝状遺構を 1 条確認した。第 11・13 号トレンチでは、前記の溝状遺構の他にそれぞれもう 1 つ溝状遺構を検出している。第 12 号トレンチでも溝状遺構を 1 条確認している。ほかにピット 5 基も検出されている。第 14 号トレンチでは、縄文土器が出土している。よって、第 8～14 号トレンチの地点は、工事着手前に本調査をする必要がある。第 15・16 号トレンチは、土層の堆積状況は、第 8～14 号トレンチとほぼ同様であったが、遺構・遺物ともに確認されていない（第 5 図参照）。

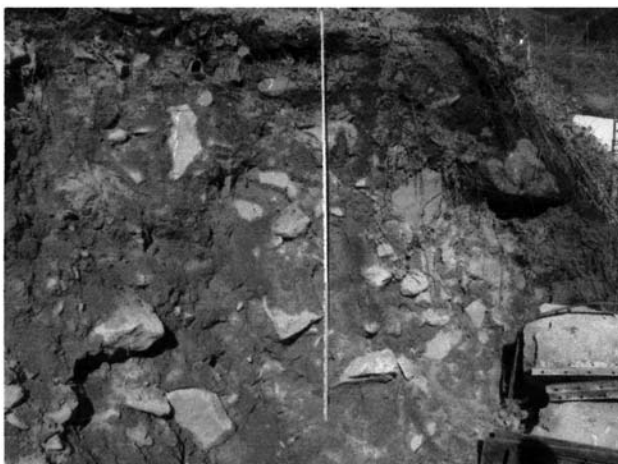
事業地は、芦ノ沢川右岸上にある東破魔射場（浜井場）遺跡の縁辺部付近における堰堤部分と西側の右岸上の農道部分である。堰堤手前の掘削部分の土層は、地山の礫を多数混入した黄褐色土層の上部に黒褐色の表土がのっているのが確認された。この表土は、川に落ち込む法面部で約60cm、平坦部では15cm前後の厚さであった。いずれの面においても、遺構を切り込んだ状況や、遺物の出土はみられなかった。

堰堤部分掘削状況

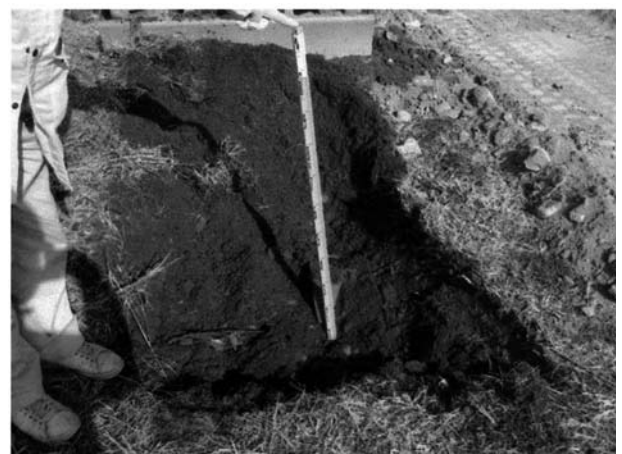
堰堤横の農道部分については、拡幅部となる畑を掘削したが、堰堤手前の法面の状況と同様、表土（耕作土）は15cmほどの厚さであり、以下が地山である礫を多量に混入した黄褐色土層で、遺構、遺物は全く確認できなかった。よって遺跡の存在は無いものと考えられたため、工事を進めても差し支えない旨を報告した。

農道部分掘削状況
