# 勝 沼 堤 堤

勝沼堰堤公園整備事業に伴う発掘調査報告書

山梨県教育委員会  
山梨県土木部

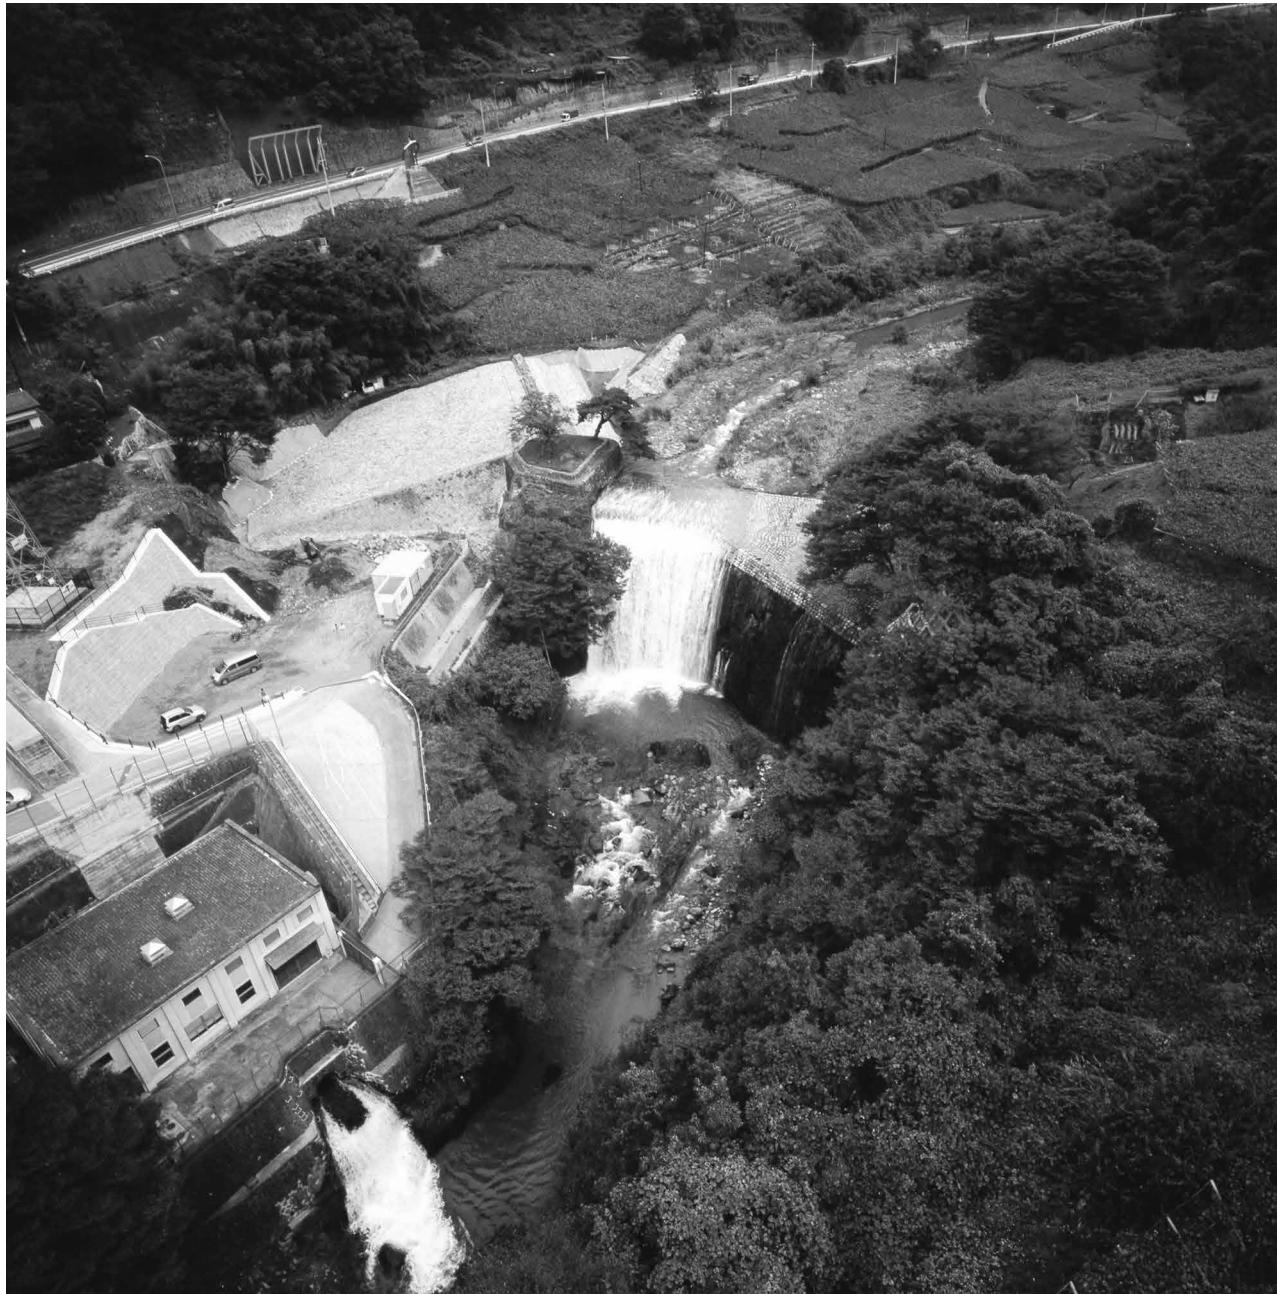
1. 下流から俯瞰（ラジコンヘリコプターにより2004.10.16撮影）※左下柏尾発電所

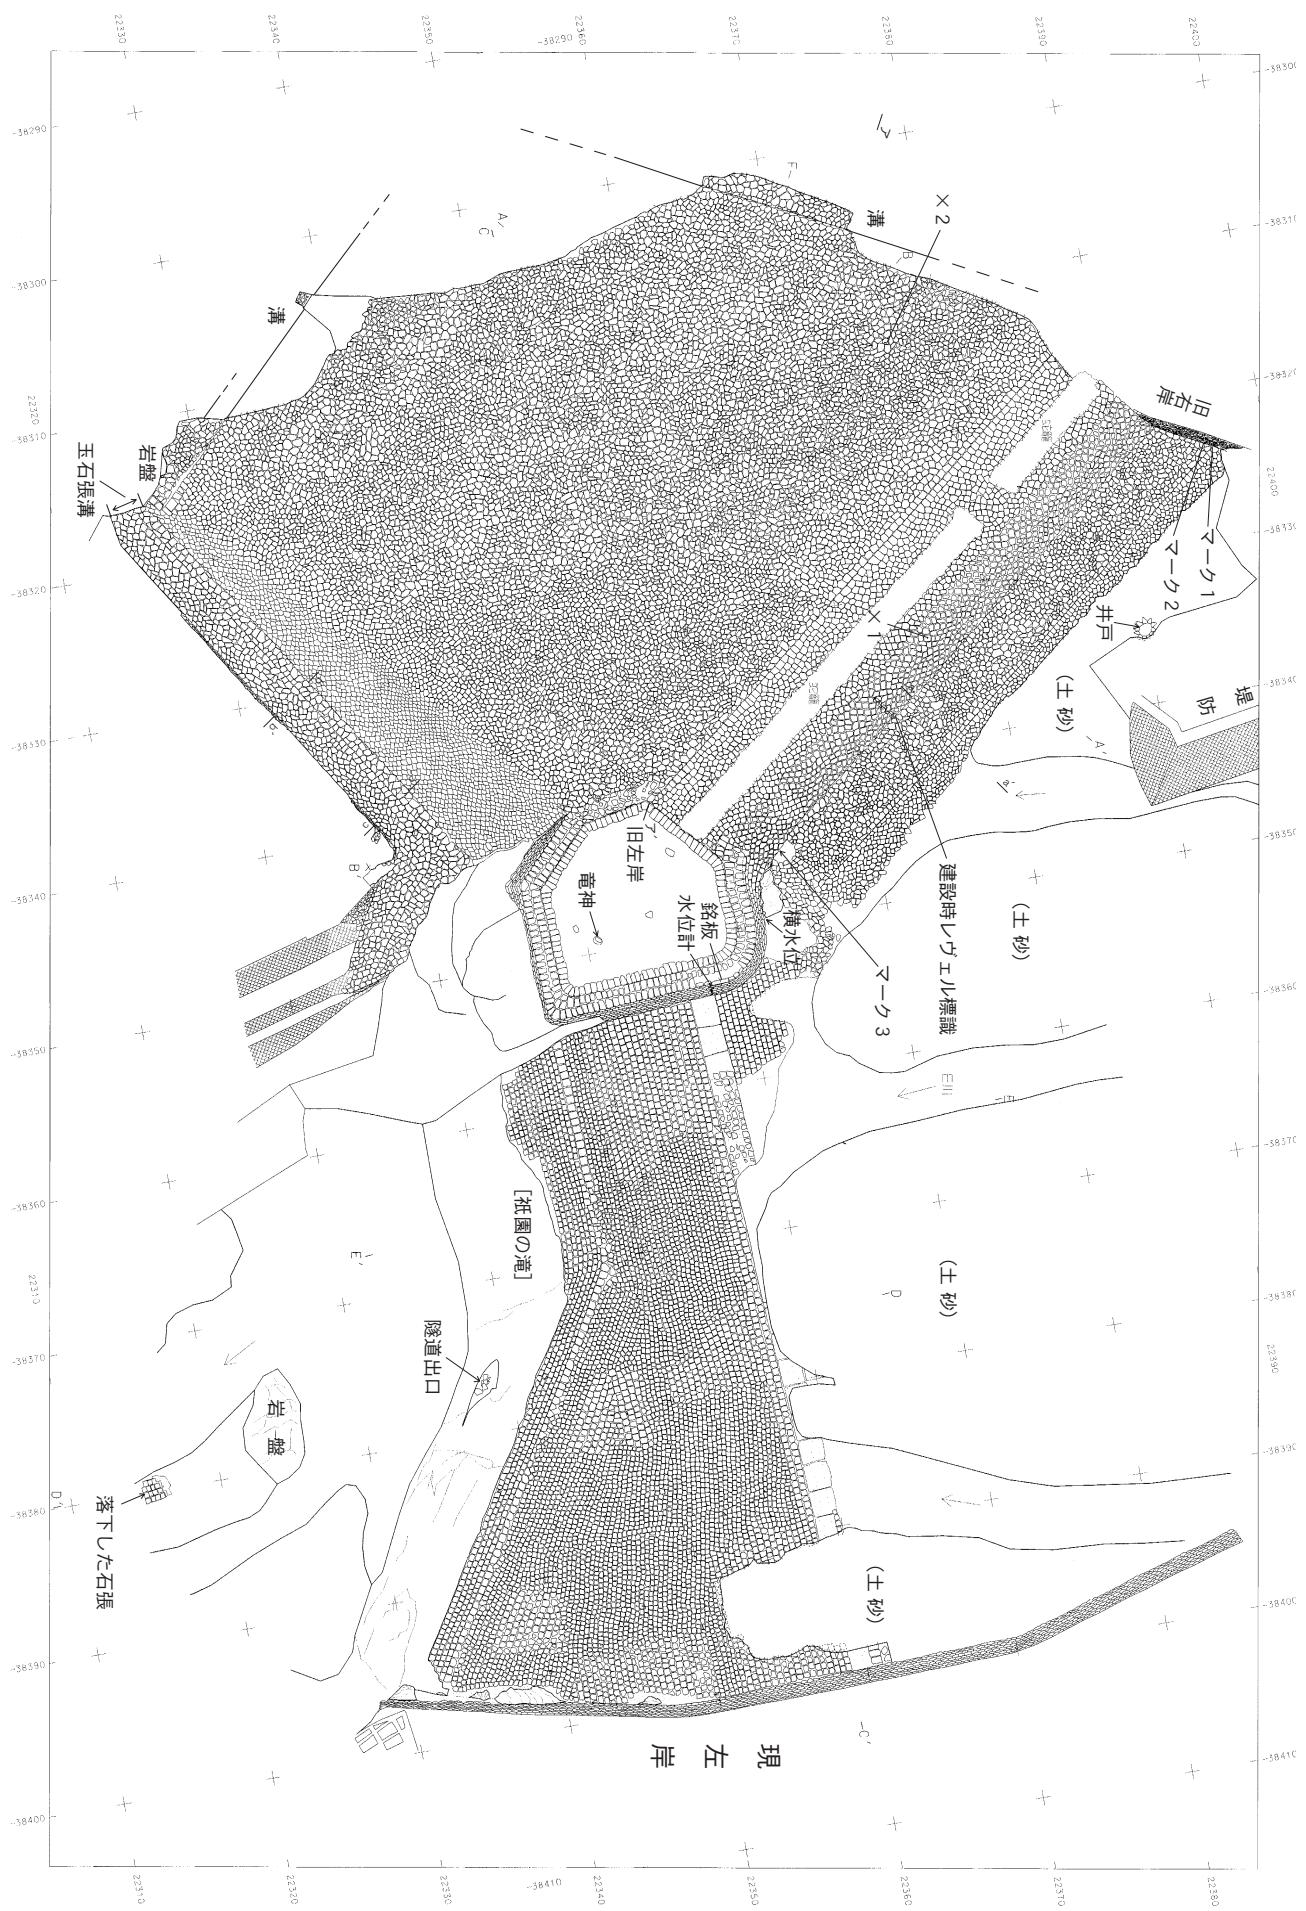
第7図 勝沼堰堤平面図 (S=1/500)

発掘調査によって得られた図面と重ね合わせてみると、ほぼ一致することがわかった。川表石垣の馬踏部、旧左岸の不整6角形の形、溝の位置、旧右岸の石張範囲、現左岸の護岸範囲、水通しの形などである。隧道入口は砂礫で埋まつたためか現在は見えず、隧道出口は、竣工後の水流によって削られたことにより無くなっている。祇園の滝と呼ばれている部分に、穴が開口しており、現在の隧道出口となっている。この隧道出口より下流の川の中に岩盤が見えるが、これは本来の隧道出口を形成していた名残であろう。また、水通しは『富士川流域日川筋砂防工事』によると、大正11年8月1日に修繕を着工し、岩盤が露出していた箇所(附図8参照)にも石張を行い、同年9月29日に竣工した。これにより水通し部分全てが石で覆われたのである。後から石張を行った部分の石は、不定形な場所を埋めたために以前より小さいことと並びがやや不規則なために、今回の平面図ではその範囲が明らかになった。祇園の滝の下流に石張の破片があるが、これは、水通しの現左岸際が一部落下したものである可能性が大きい。

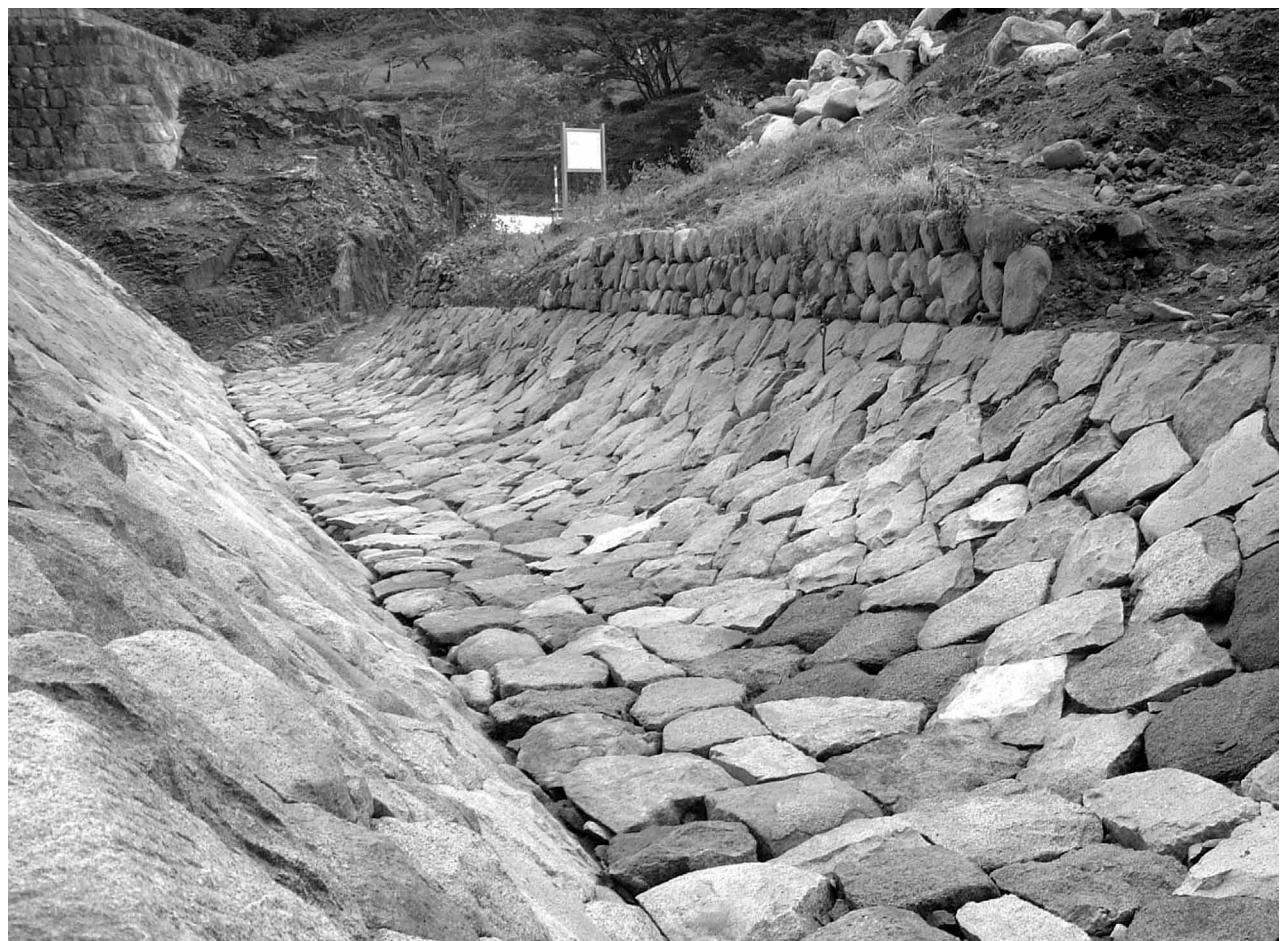
2. 川裏石垣下部溝

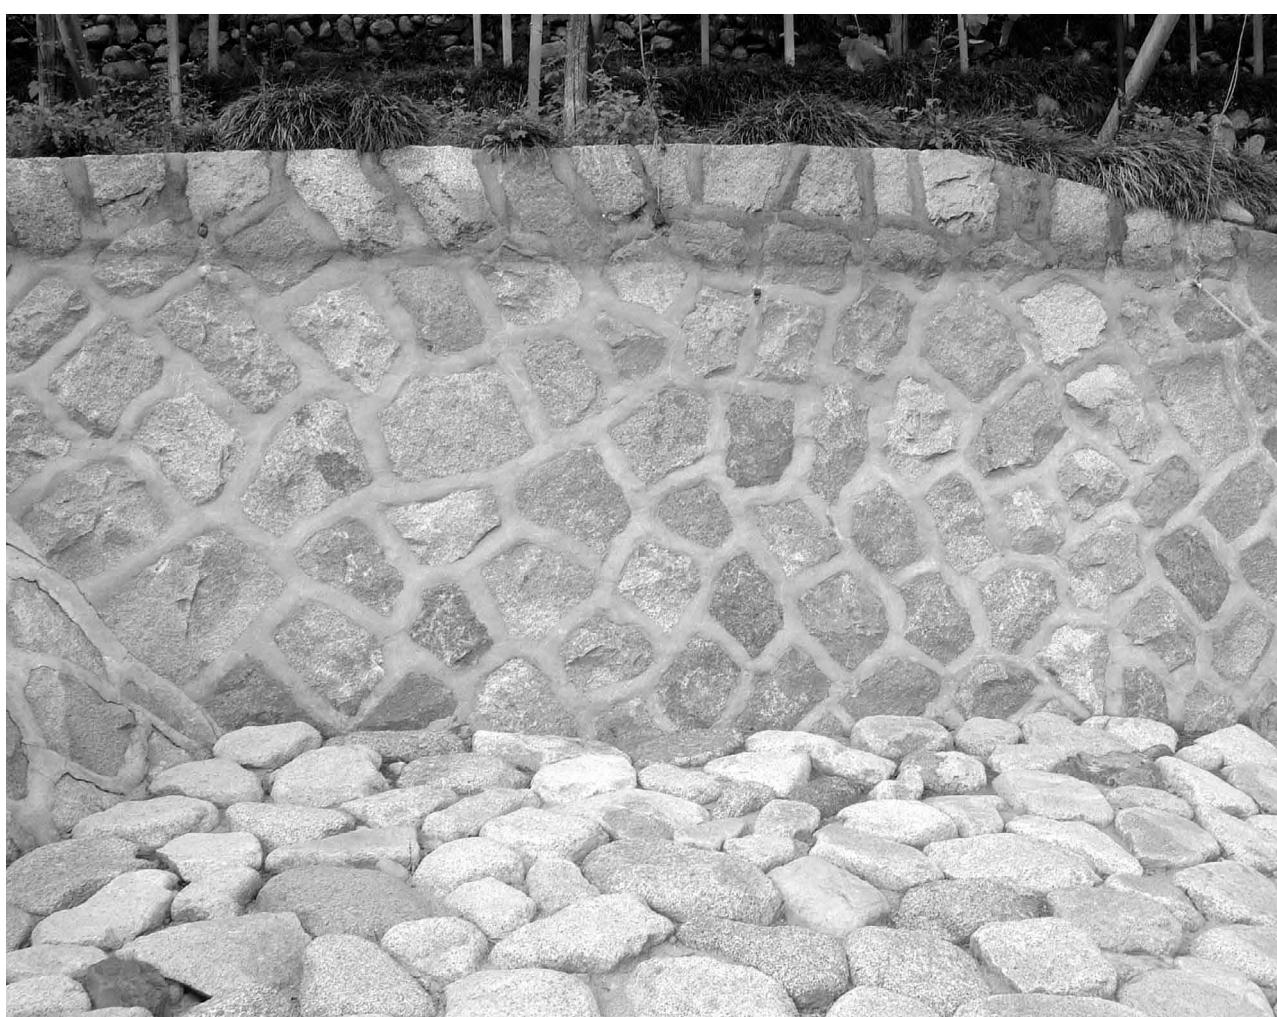
1. 川表石垣と  
下部玉石張 (1)

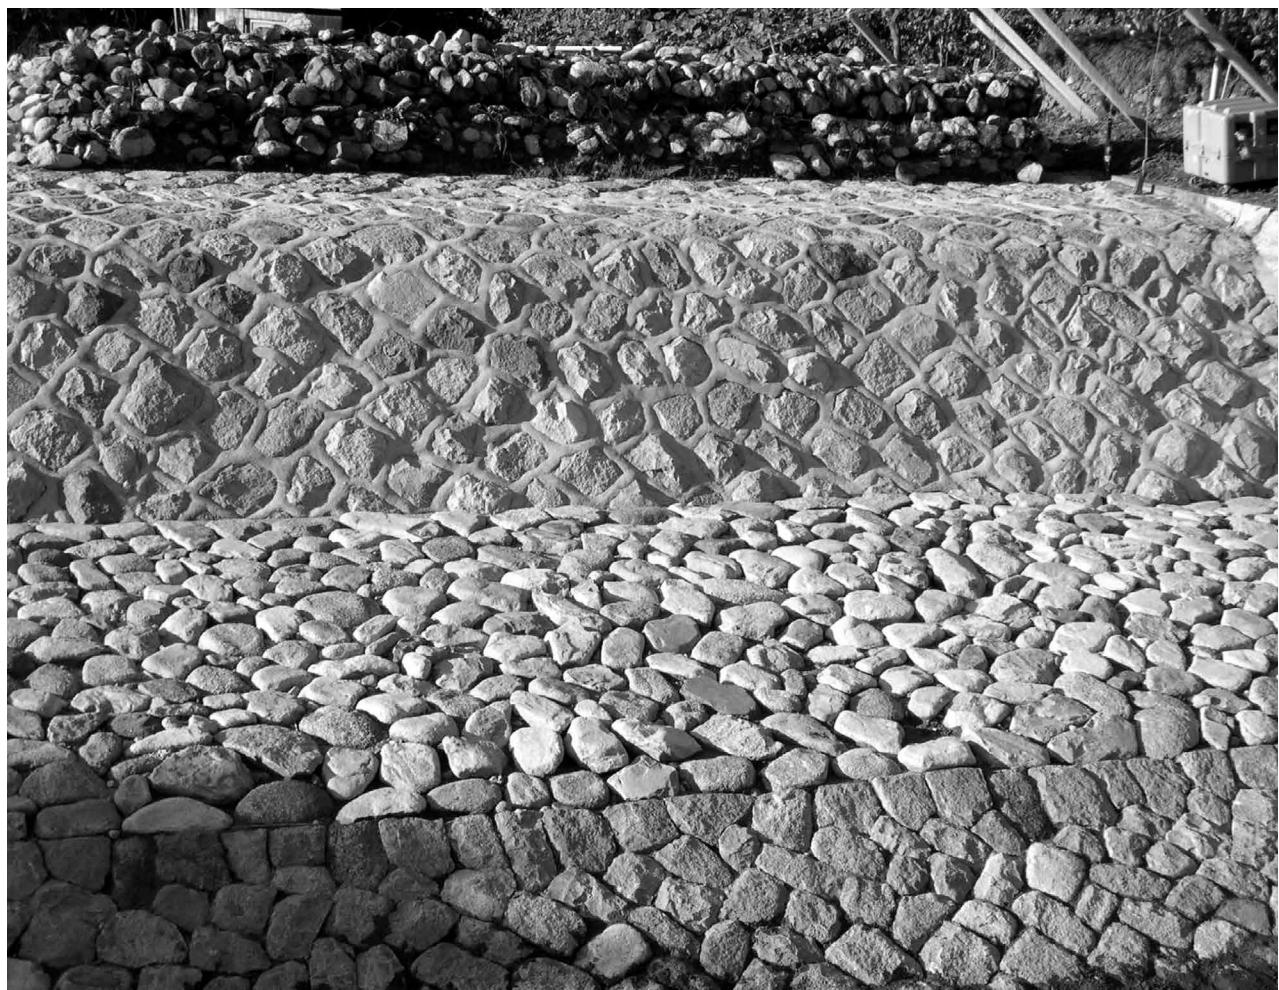
2. 川表石垣と下部玉石張 (2)

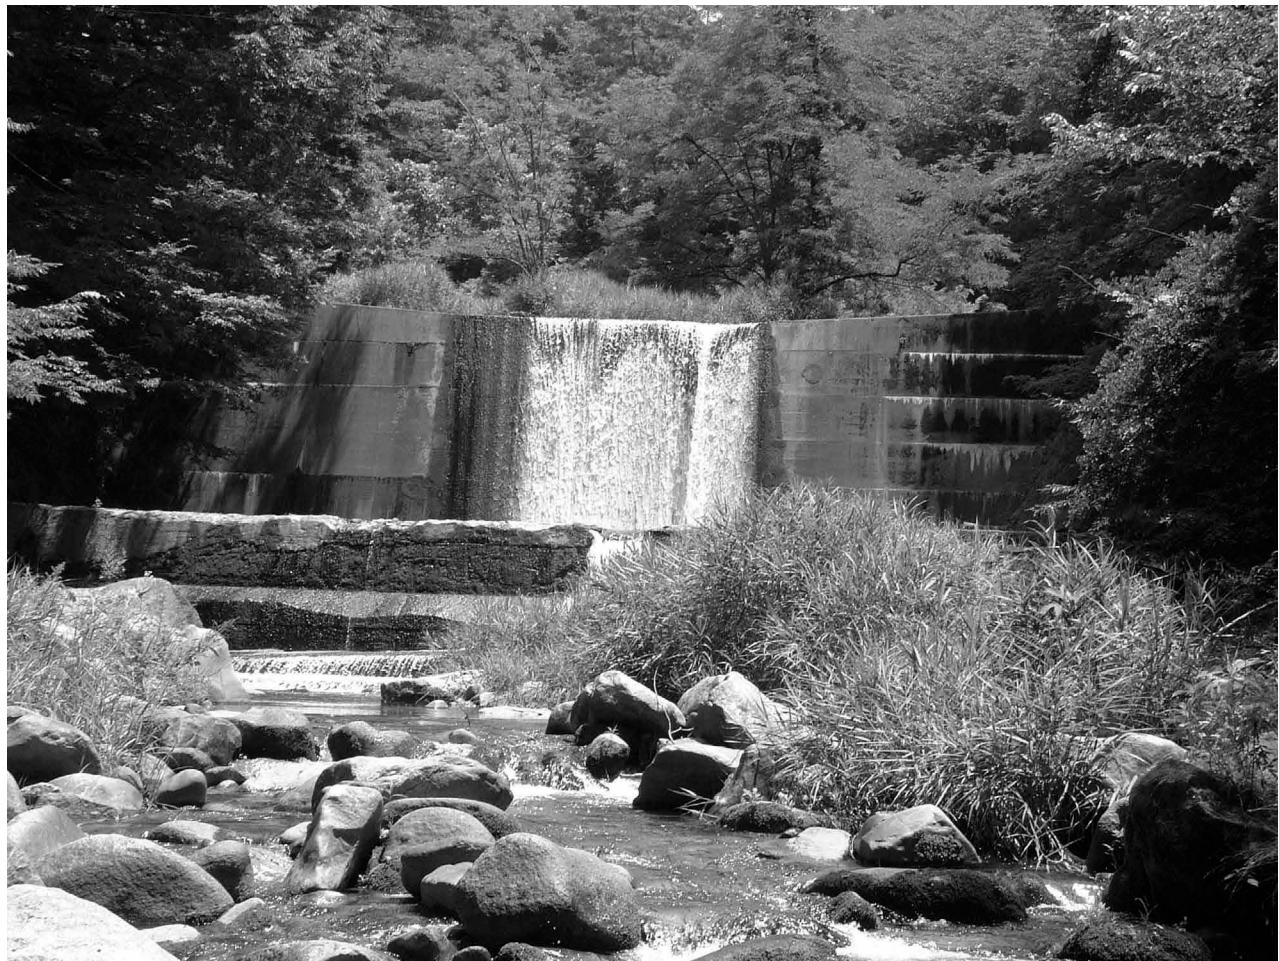
1. 鶴瀬堰堤 正面

大正9（1920）年10月1日に着工したが、大正10（1921）年4月3日に洪水によって締切堤が破壊されたために工事を中止し、同年11月下旬に再開する。「論説報告 日川砂防工事」によると、その間は駒飼堰堤工事に全力を注いでいたとある。大正11（1922）年5月31日の竣工時には、水通しの形状が放物線で、両岸取り付け部は中央より3尺高めたとなっている。現在は、表法面に2mの厚さでコンクリートが覆っているが、水通しの形状は竣工時のままである。大正14（1925）年12月20日から水叩保護のために大転石を引き寄せる捨石工事を行った。更に昭和3（1928）年の冬期、他の工事のコンクリート施工が出来ない時期を利用して、追加の捨石工事を行い、昭和4（1929）年1月31日に竣工した。水抜き穴は、コンクリートによって現在は見ることができない。コンクリートの被覆は『山梨県砂防誌』（平成9（1997）年）によると、昭和57（1982）年台風10号による砂防施設被害箇所の中に鶴瀬堰堤があり、本堤根継工と垂直壁工を行っているので、そのときのものと考えられる。大正14

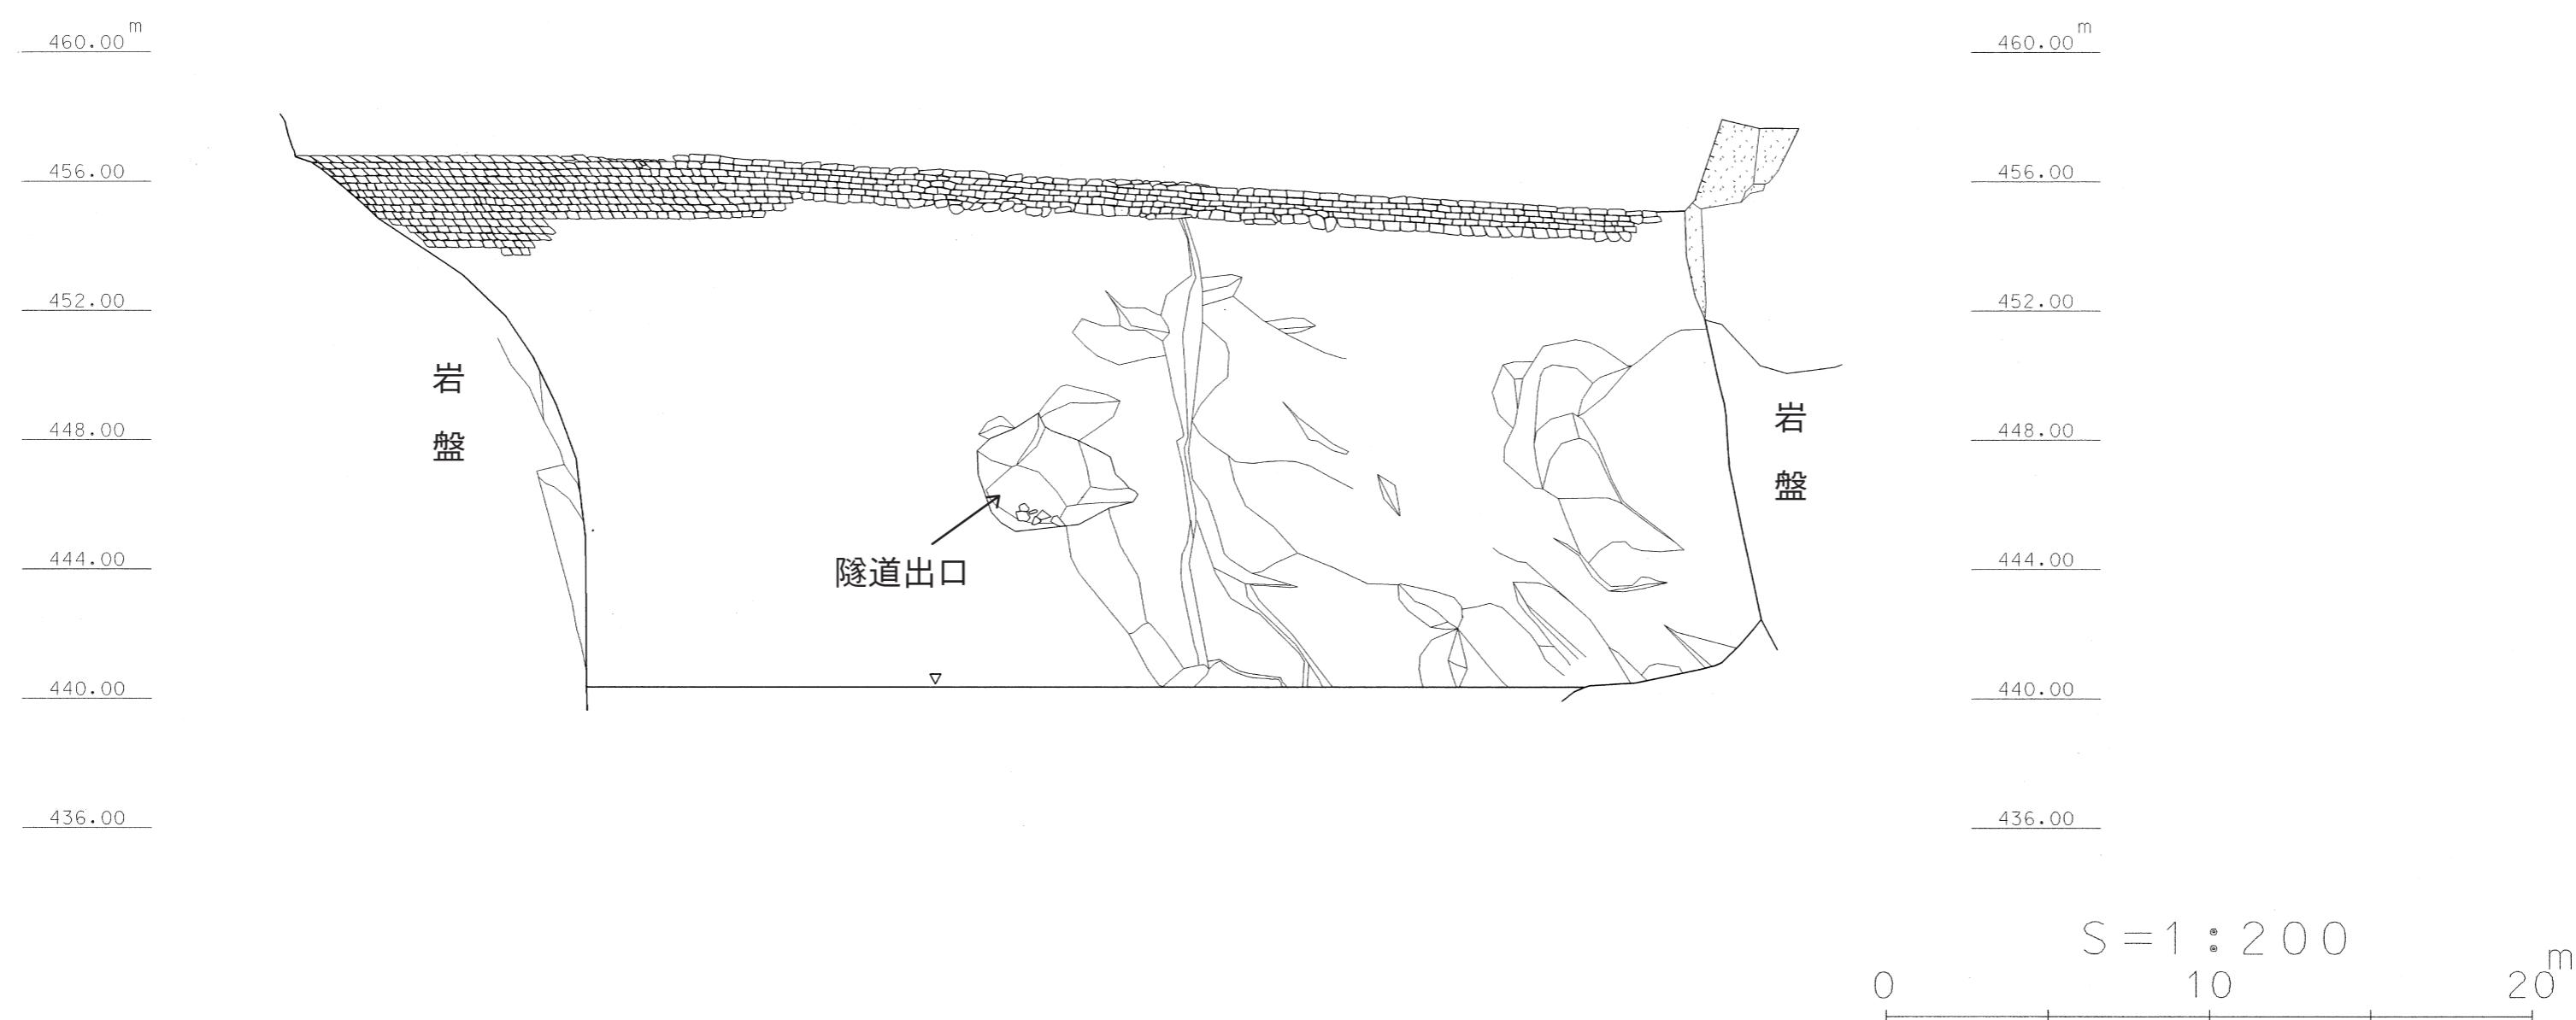
## 水通し立面図

下流では、剥き出しの岩盤となり滝状に落ち込む。水通しの中央付近、下流側岩盤には、高さ約3.5m、幅約3.3mの不整形の穴が開いている。水通しに張られている石には、ドリル痕が残るもののがみられるが、矢穴は認められない。また、垂直に穴があいている石があるが、これは、最近の工事によるものである。

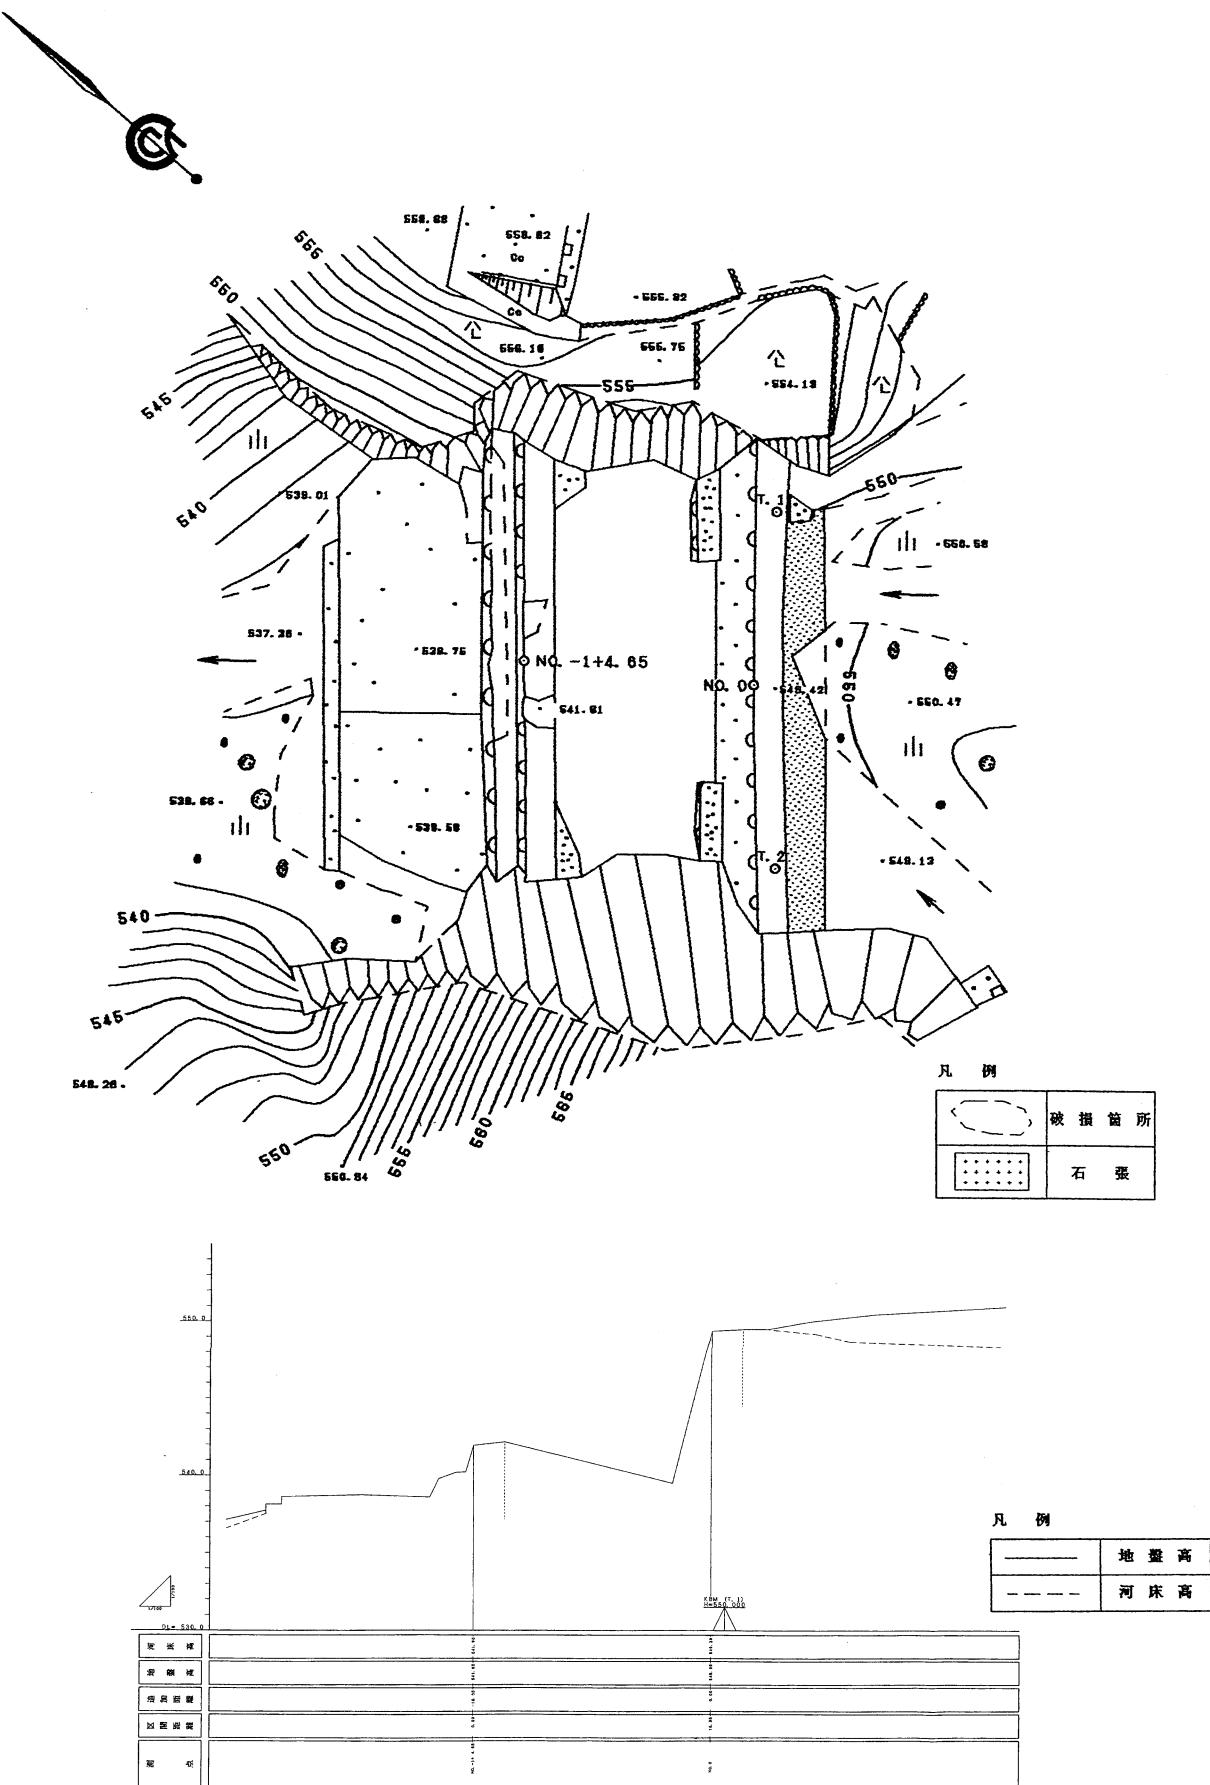
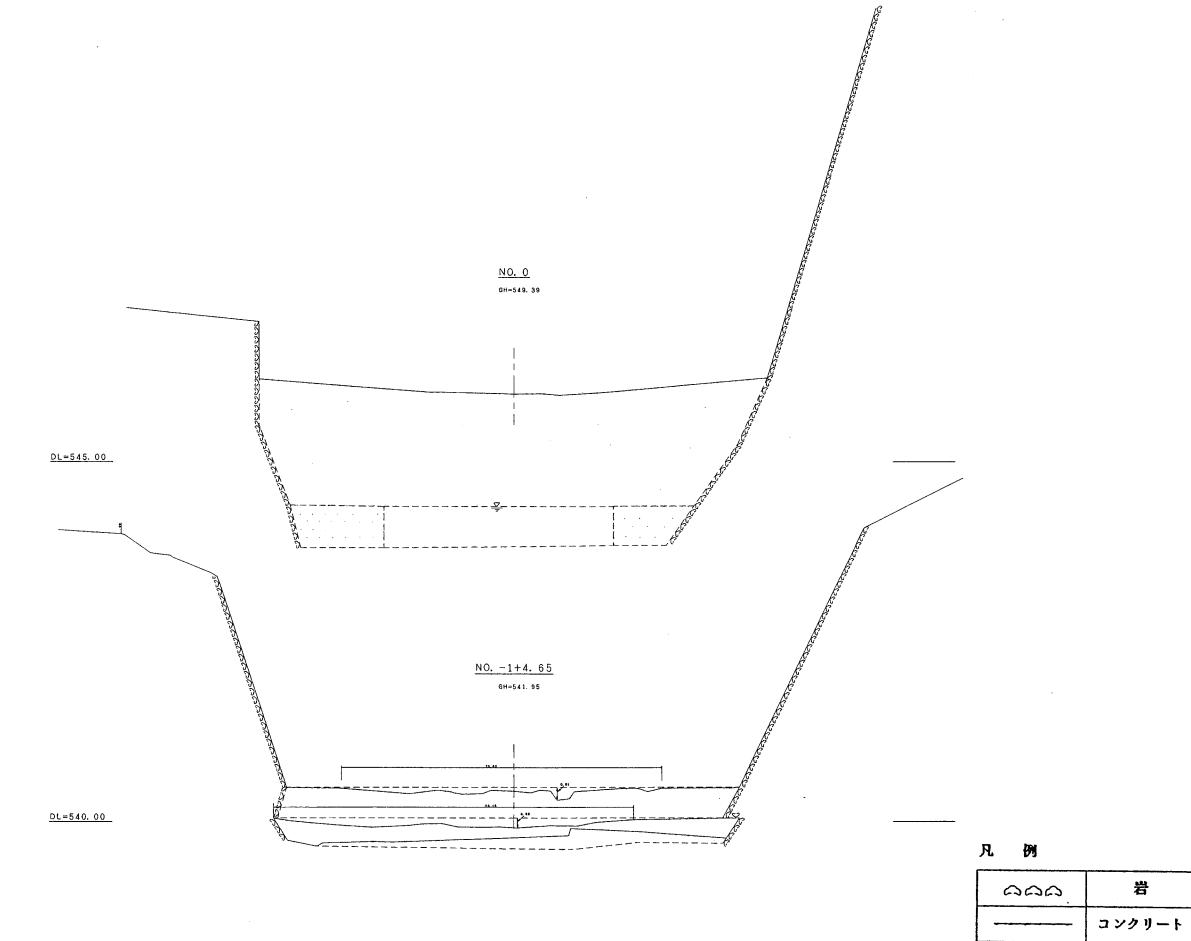
附図25 鶴瀬堰堤 現況図

所在地		東山梨郡大和村大字鶴瀬・日陰字地先		
砂防指定地告示		大正9年6月17日付 内務省告示 第49号	着工 竣工	大正9年10月1日 昭和4年1月31日
天端標高	本堤	555.71m	河床勾配	元 計画
	副堤	—		1/11 1/20
天端幅	本堤	2.0m	本堰堤工	高さ 長さ
	副堤	—		9.1m 31.8m
法勾配	表	3分	副堰堤工	高さ 長さ
	裏	—		— —
本副間距離		3分	天端処理	張石
重複高		—	水通し	長さ 高さ
水抜		アーチ形 0.6×0.8m 7個	基礎	左右岩 粘板岩 (硬)
工事費		26,020円	銘板の位置	右岸上
保存状況		コンクリートで前面被覆	補修状況	法面がコンクリート被覆
破損状況		堰堤前面のコンクリート部分2箇所

前面コンクリート被覆の幅は2mであるため、現在は中央部で4.7m。左右袖部で4.4m。

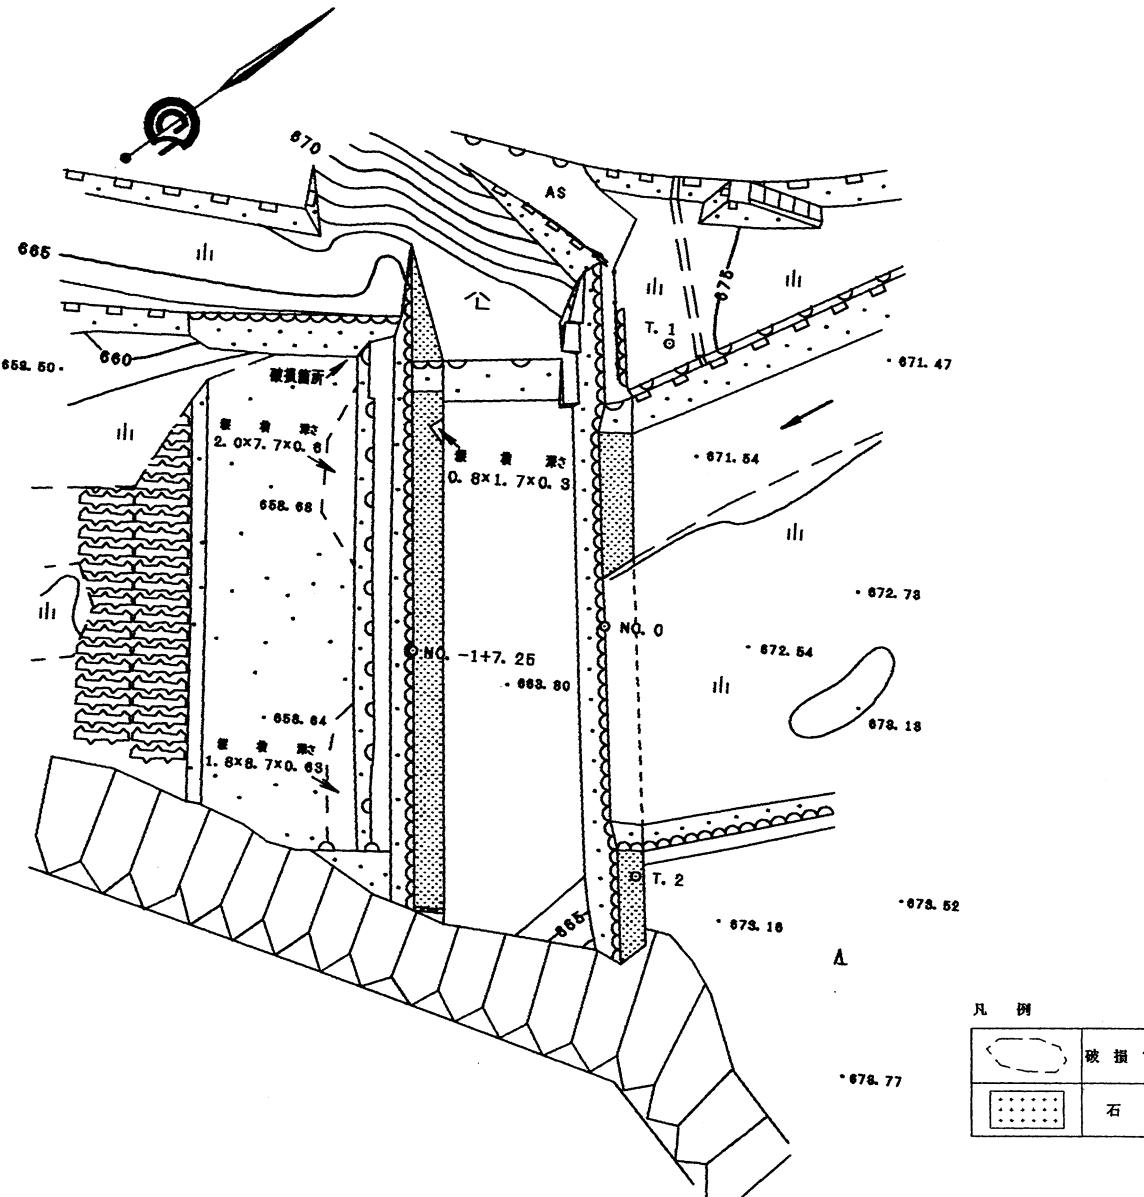
附图26 丸林堰堤 現况图

所在地	東山梨郡大和村大字初鹿野字地先		
砂防指定地告示	大正13年3月29日付 内務省告示 第159号	着工 竣工	大正15年9月10日 昭和5年5月31日
天端標高	本堤 673.0m 副堤 664.0m	河床勾配 計画	1/14 1/20
天端幅	本堤 2.0m 副堤 2.0m	堰堤工 長さ	11.2m 50.9m
法勾配	表 2分 裏 5分	副堰堤工 高さ 長さ	3.5m 43.1m
	本堤 4.5分 副堤 0	天端処理 長さ	張石 26.0m
本副間距離	8.0m	水通し 高さ	2.0m
重複高	2.8m		
水抜	アーチ形 0.4×0.4m 1個 0.6×0.8m 3個	基礎	左右岩 (一部着岩) 石英閃綠岩
工事費	34,790円	銘板の位置	右岸袖下流側
保存状況	良好	補修状況	副堤の一部コンクリート被覆
破損状況	副堰堤水通し部と水叩き部、副堰堤下流右岸護岸の石垣計5箇所

重複高は『砂防施設台帳』図面と『富士川流域日川筋砂防工事報告』では2.2m。

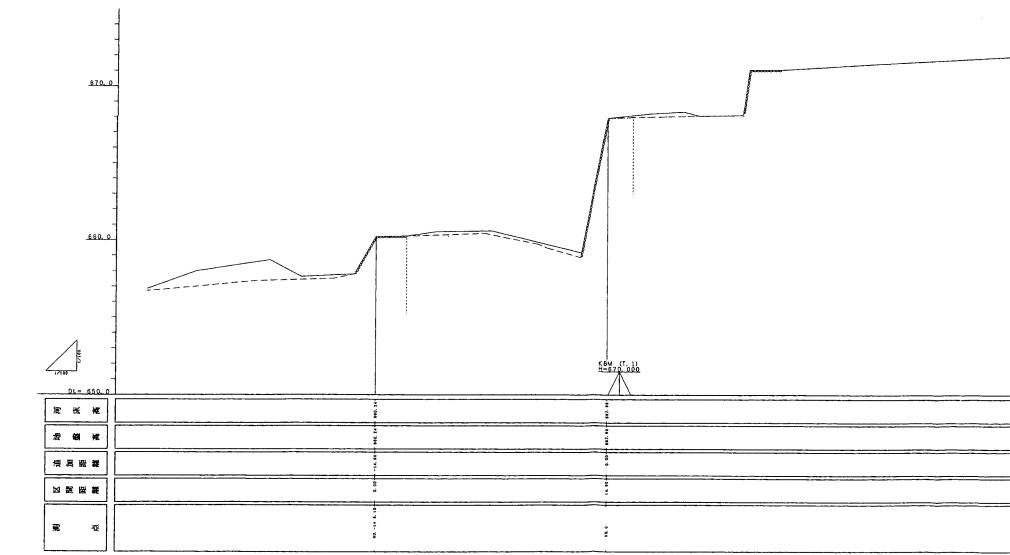
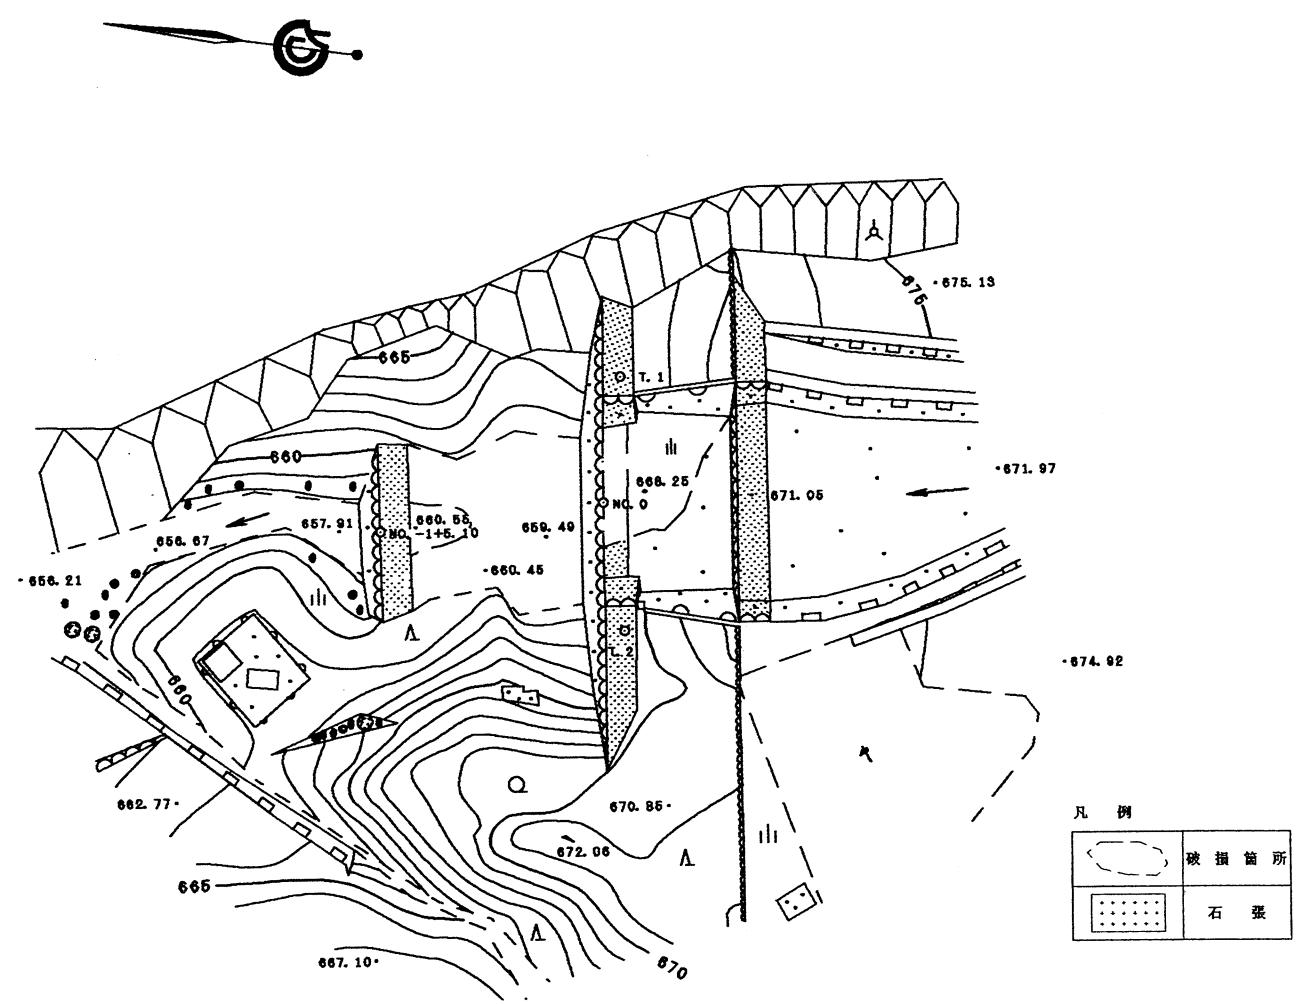
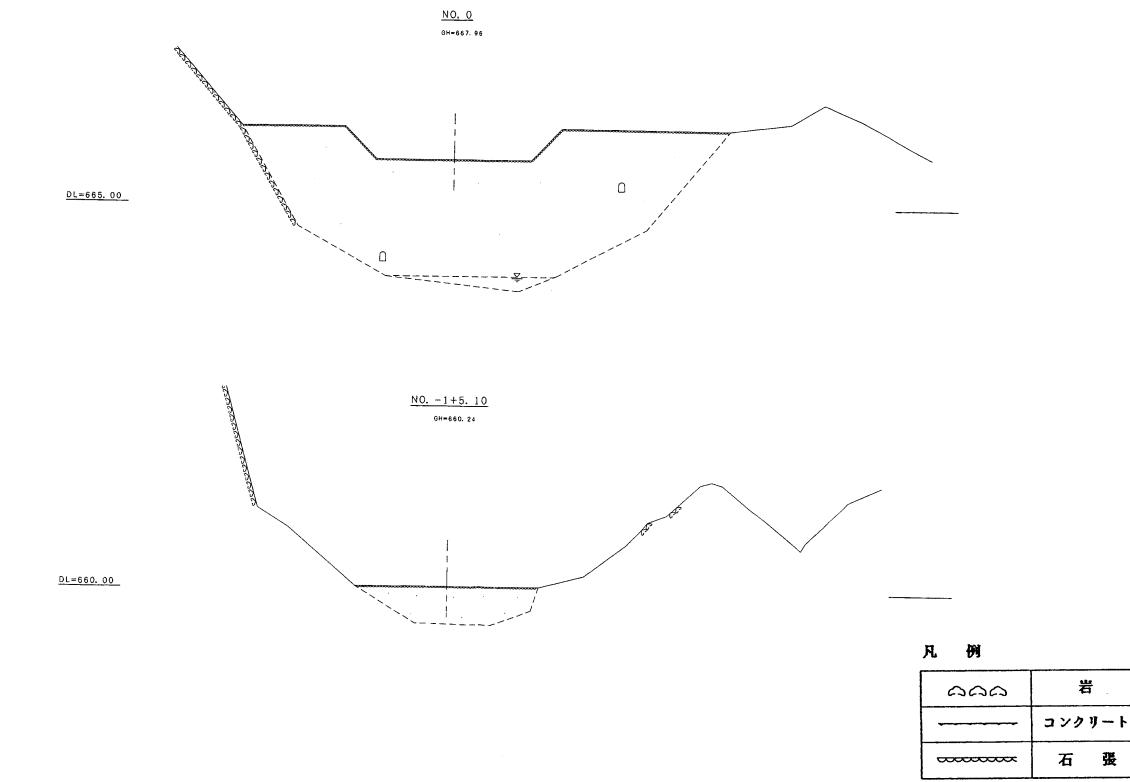
附图28 棚小屋澤堰提 現况图

所在地		東山梨郡大和村大字初鹿野字地先			
砂防指定地告示		大正9年6月17日付 内務省告示 第49号	着工 竣工	昭和3年6月1日 昭和6年6月15日	
天端標高	本堤	674.0m	河床勾配 元	1/16	
	副堤	666.1m	計画	—	
天端幅	本堤	2.4m	本堰堤工 高さ	9.9m	
	副堤	2.0m	長さ	34.4m	
法勾配	表	本堤	2分	副堰堤工 高さ	3.0m
		副堤	5分	長さ	17.8m
	裏	本堤	4.5分	天端処理	張石
		副堤	0	水通し 長さ	10.0m
本副間距離		13.0m	高さ	2.0m	
重複高		2.0m	基礎	右岸一部着岩 (石英閃綠岩)	
水抜		アーチ形 0.3×0.4m 1個 0.5×0.5m 1個			
工事費		20,337円	銘板の位置	左岸袖下流側	
保存状況		良好	補修状況		
破損状況		無

本堤天端幅は『砂防施設台帳』図面と『富士川流域日川筋砂防工事報告』は2m。  
本堤天端幅は現地で測量した結果2m。

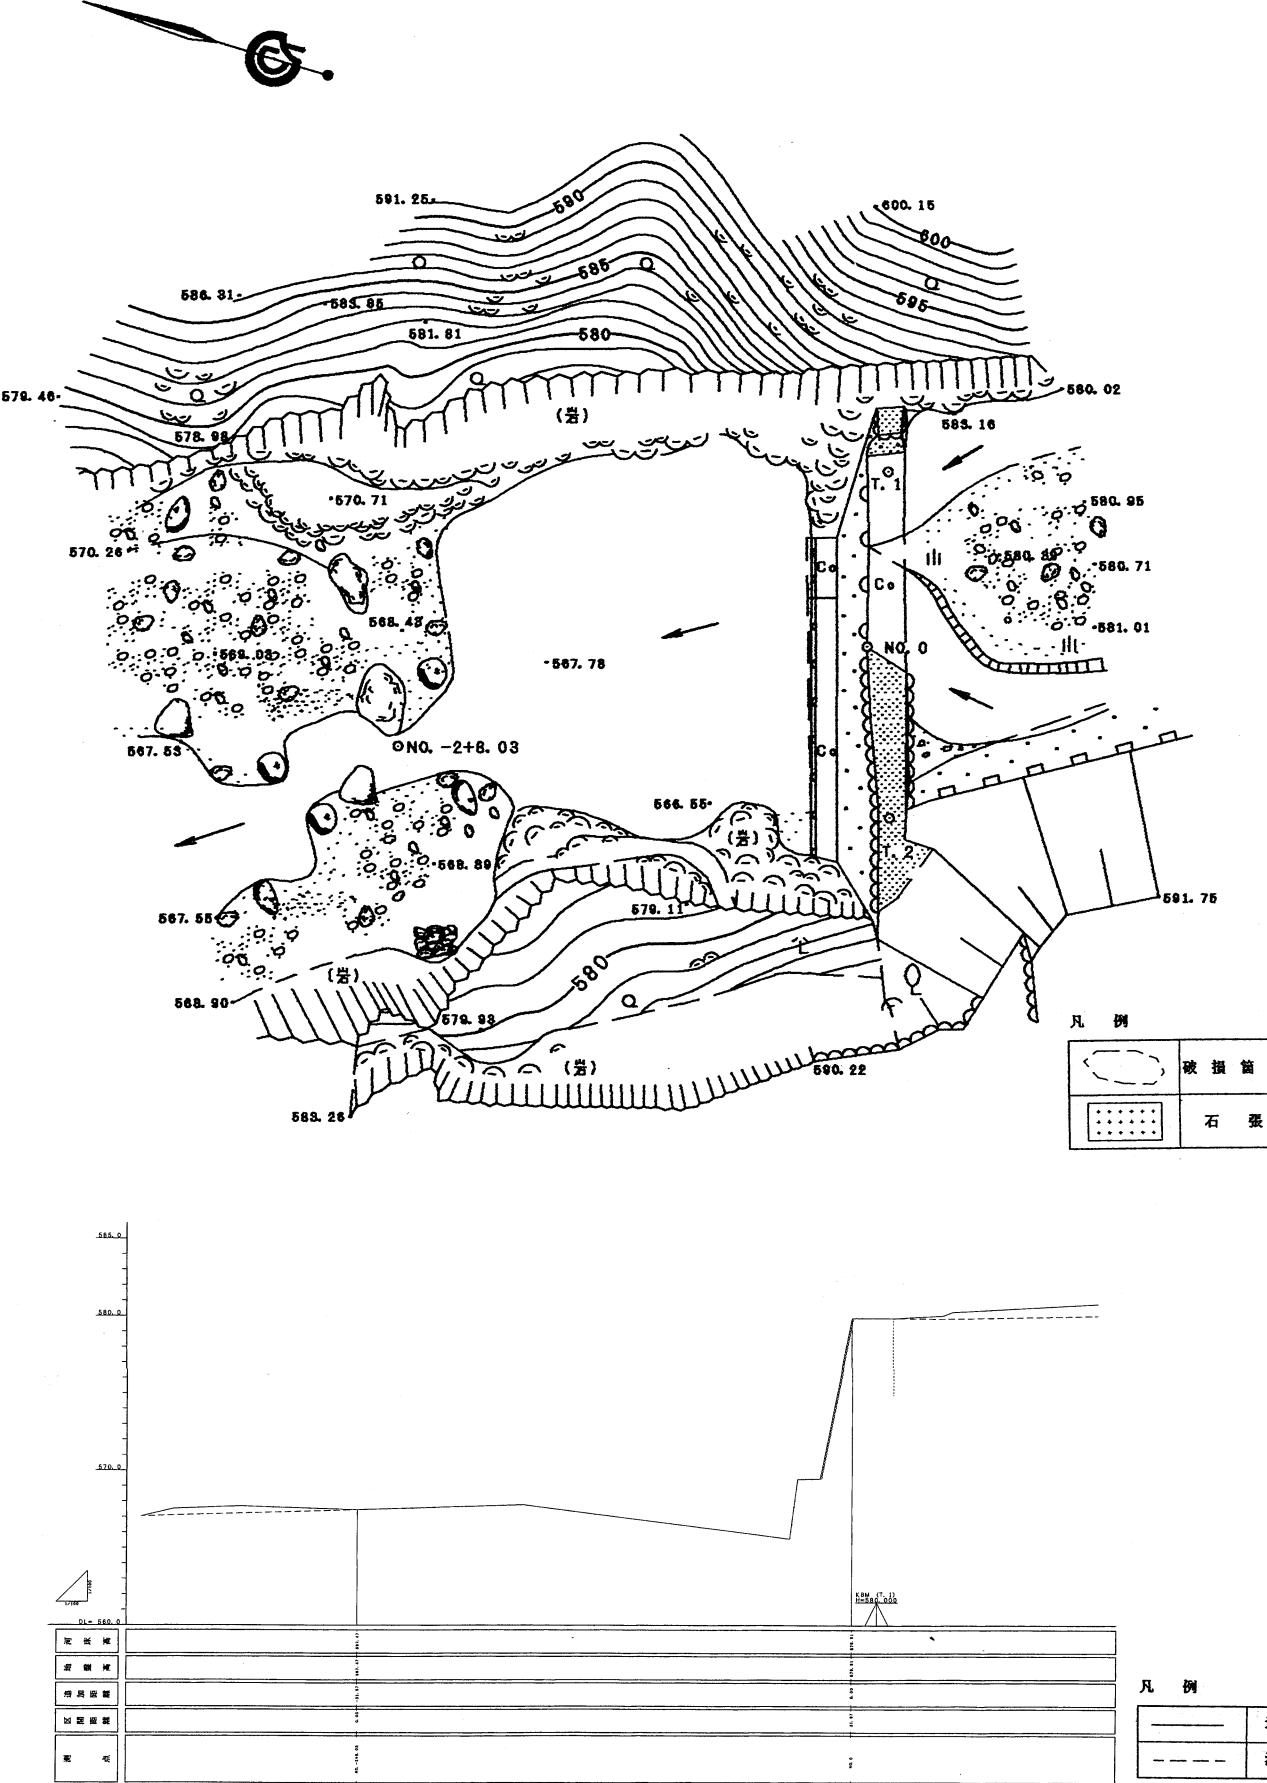
附図33 駒飼堰堤 現況図

所在地	東山梨郡大和村大字鶴瀬・日陰字地先		
砂防指定地告示	大正9年6月17日付 内務省告示 第49号	着工 竣工	大正9年3月1日 昭和6年6月30日
天端標高	本堤 577.27m 副堤 —	河床勾配 元 計画	1/22 1/30
天端幅	本堤 2.7m 副堤 —	本堰堤工 高さ 長さ	10.91m 37.8m
法勾配	表 2分 副堤 —	副堰堤工 高さ 長さ	— —
裏	本堤 4.8分 副堤 —	天端処理 張石	—
本副間距離	—	水通し 長さ 高さ	24.2m 3.64m
重複高	—	基礎	全面着岩 (石英閃綠岩)
水抜	アーチ形 0.6×0.8m 9個	銘板の位置	不明
工事費	26,851円	保存状況	水通しを修築保存 補修状況
保存状況	水通しを修築保存	水通しを水平のコンクリートで被覆	
破損状況	無

『砂防施設台帳』では昭和11年度の工事となっている。  
着工は、『富士川流域日川砂防工事報告』では、大正9年10月1日、『論説報告日川砂防工事』  
大正10年2月となっている。  
本堤長さは『日川砂防工事』で20間。
