# 勝 沼 堤 堤

勝沼堰堤公園整備事業に伴う発掘調査報告書

山梨県教育委員会  
山梨県土木部

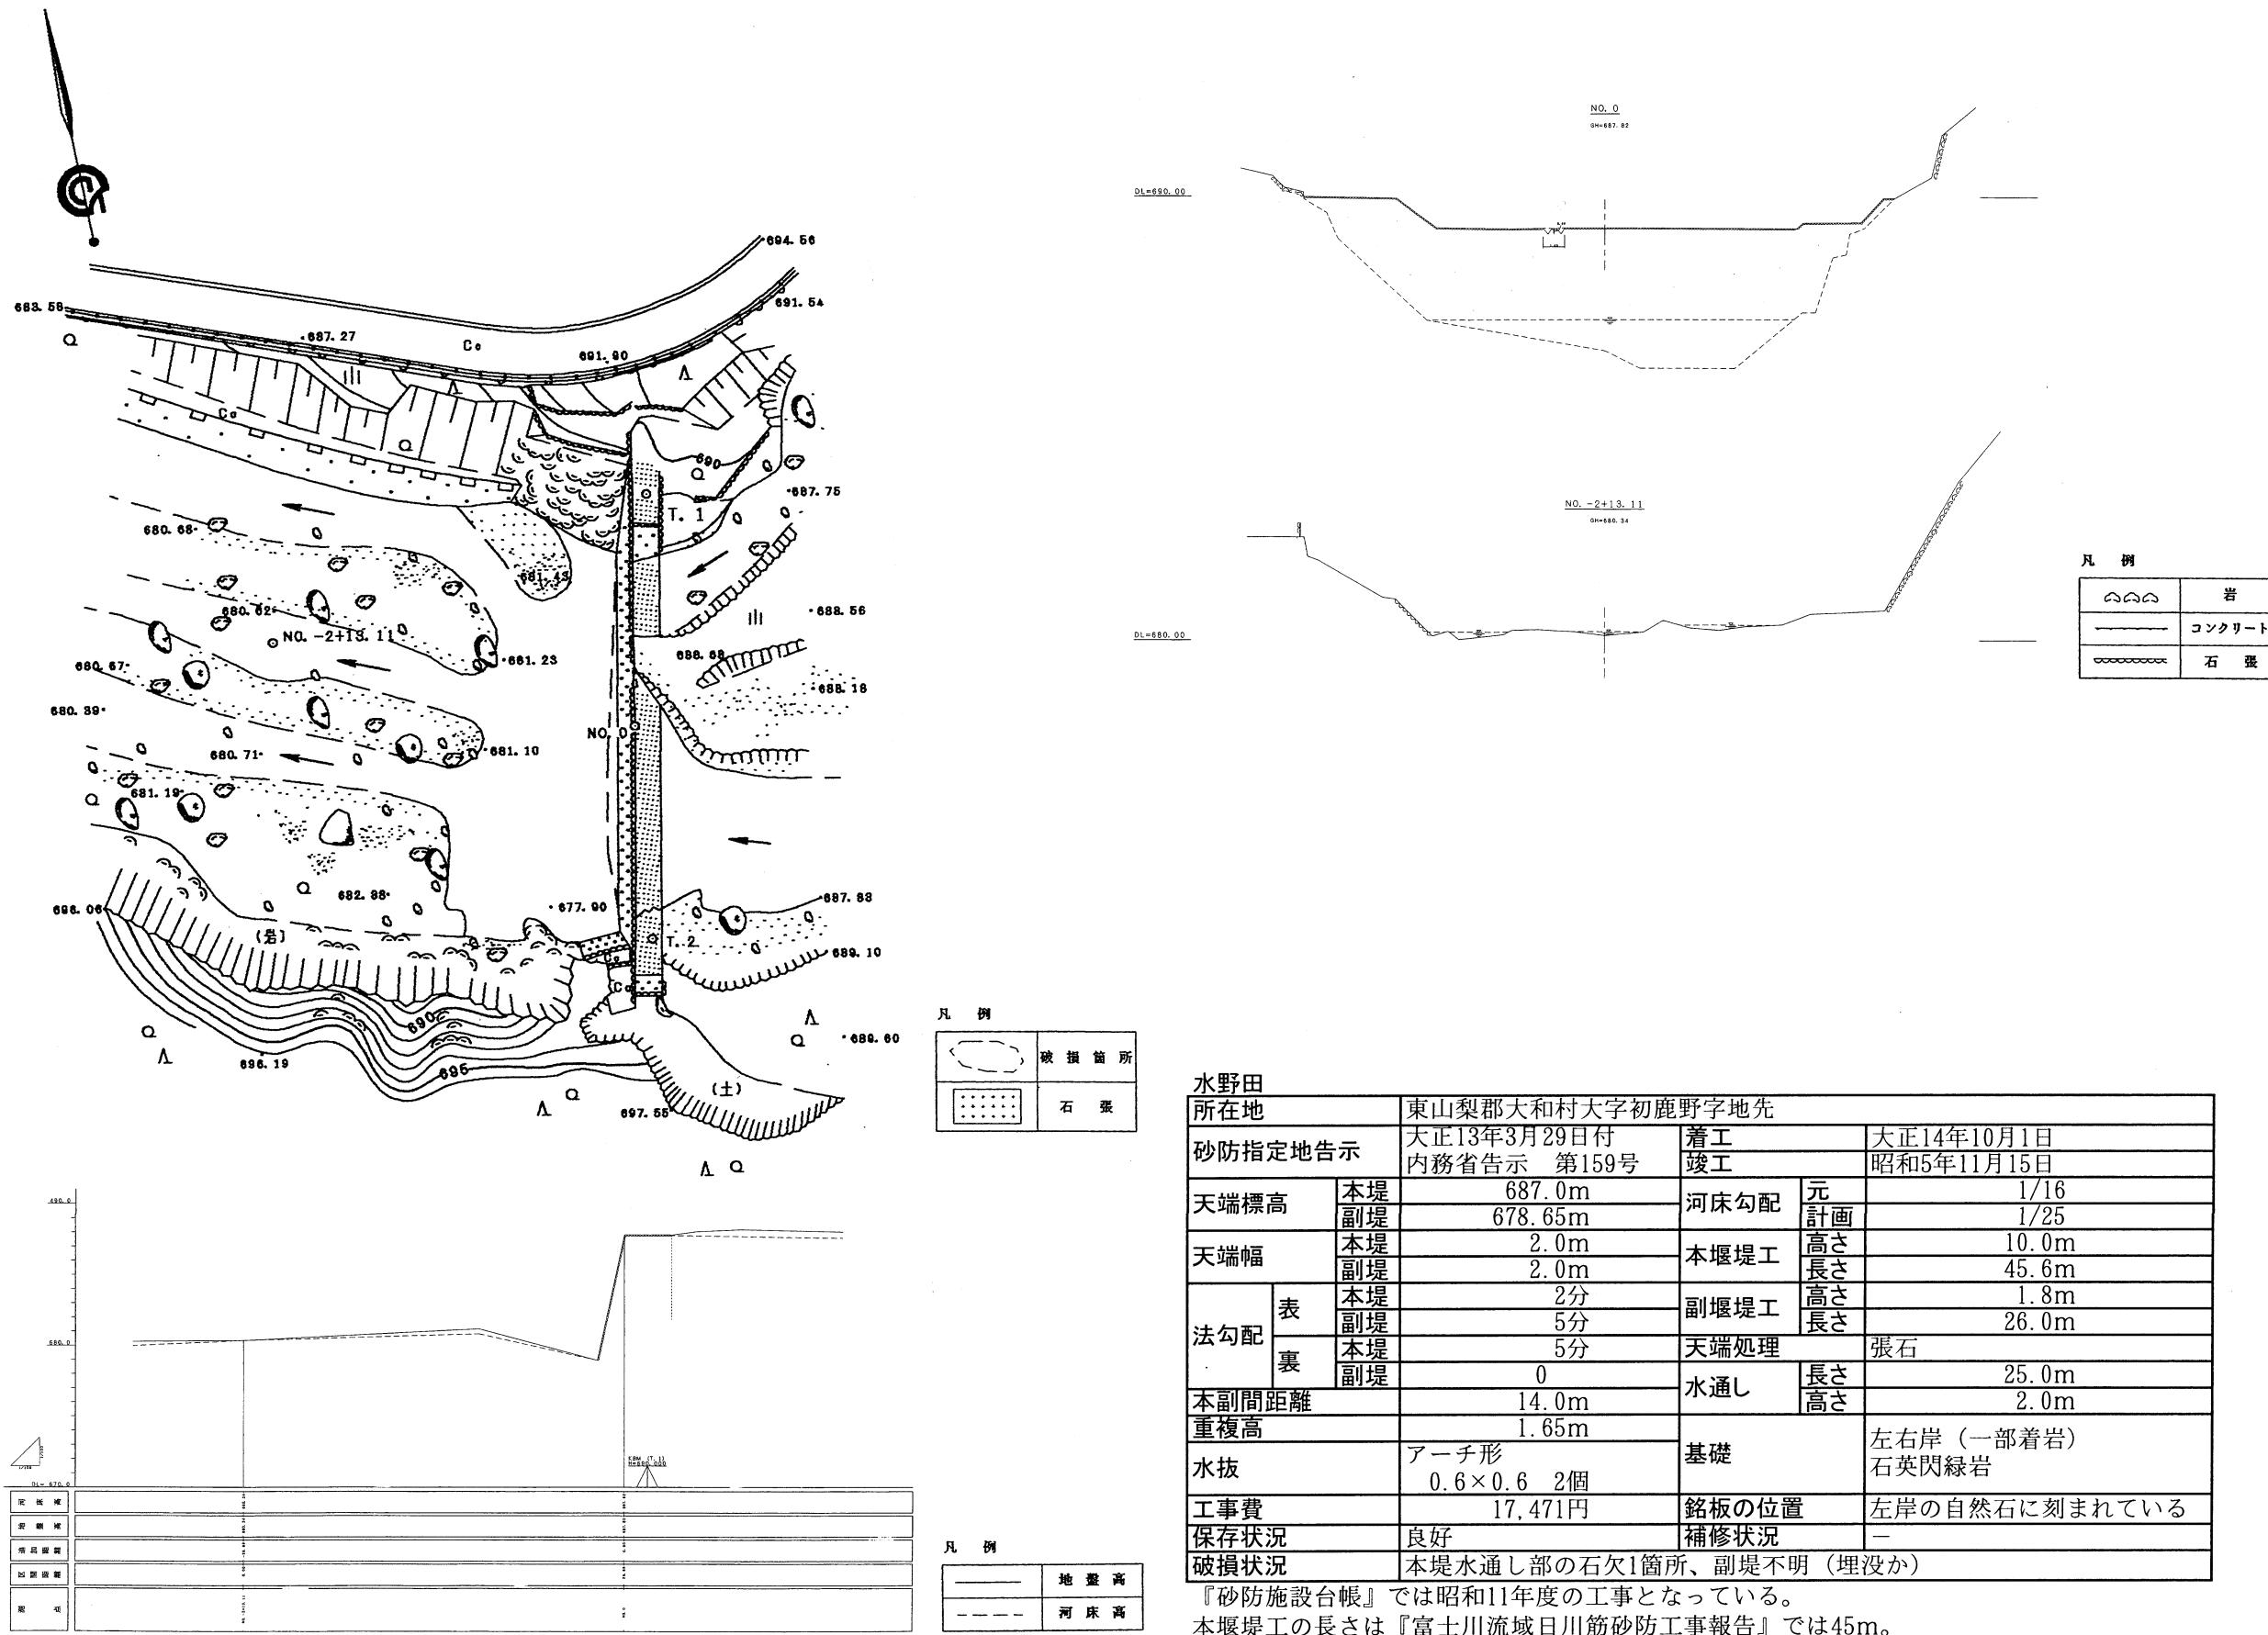
附図34 水野田堰堤 現況図

所在地	東山梨郡大和村大字初鹿野字地先		
砂防指定地告示	大正13年3月29日付 内務省告示 第159号	着工 竣工	大正14年10月1日 昭和5年11月15日
天端標高	本堤 687.0m 副堤 678.65m	河床勾配 計画	元 1/16 1/25
天端幅	本堤 2.0m 副堤 2.0m	本堰堤工 長さ	10.0m 45.6m
法勾配	表 2分 副堤 5分	副堰堤工 高さ 長さ	1.8m 26.0m
裏	本堤 5分 副堤 0	天端処理 水通し 長さ 高さ	張石 25.0m 2.0m
本副間距離	14.0m		
重複高	1.65m		
水抜	アーチ形 0.6×0.6 2個	基礎	左右岸(一部着岩) 石英閃緑岩
工事費	17,471円	銘板の位置	左岸の自然石に刻まれている
保存状況	良好	補修状況	—
破損状況	本堤水通し部の石欠1箇所、副堤不明(埋没か)

本堰堤工の長さは『富士川流域日川筋砂防工事報告』では45m。
