史跡松本城

西総堀土塁跡

— 保存整備事業に係る発掘調査・工事報告書 —

松本市教育委員会

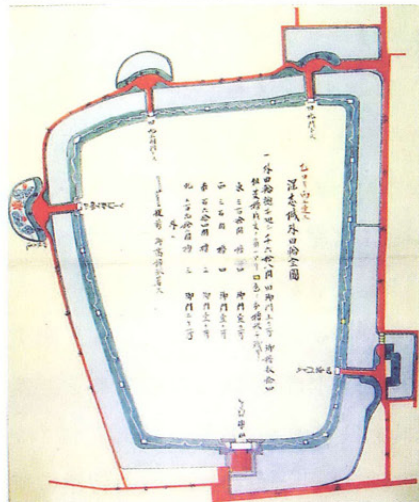
第2図 『深志城外曲輪全図』

第2図は明治9年に製作された『深志城外曲輪全図』である。この図に記載されている総堀土塁の長さは、

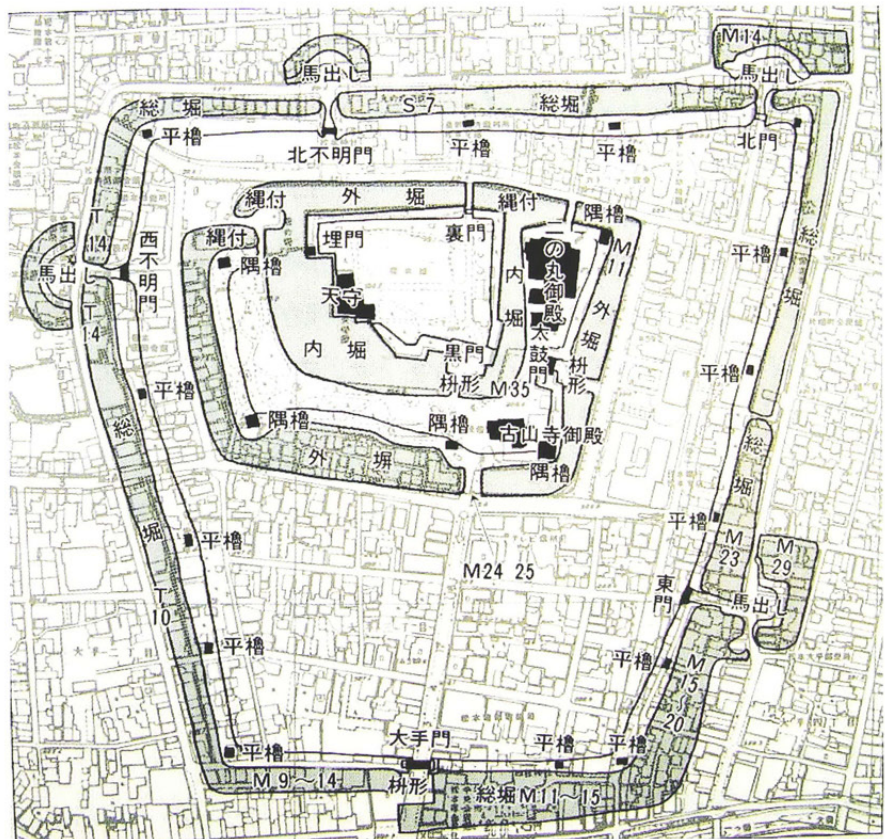
第3図 松本城の堀の埋め立て（『松本市史』より引用）

北総堀の北門馬出付近は、明治14年ころ埋め立てられ宅地化し、北総堀西側は昭和7年失業対策事業として行われた市営プール建設に伴い改変された。

土井尻土塁を含む西総堀は大正8年から9年にかけて松本市の住宅事情改善のために行われた市営住宅建設地として埋め立てられた。以上のように堀の埋め立てに伴って土塁は削られて堀の埋め土あるいは住宅の敷土として使用されていった。現在、残存する総堀土塁は、土井尻土塁、松本市職員駐車場南側北総堀土塁、及び松本市役所東庁舎南側東総堀土塁の3ヶ所のみとなっている。

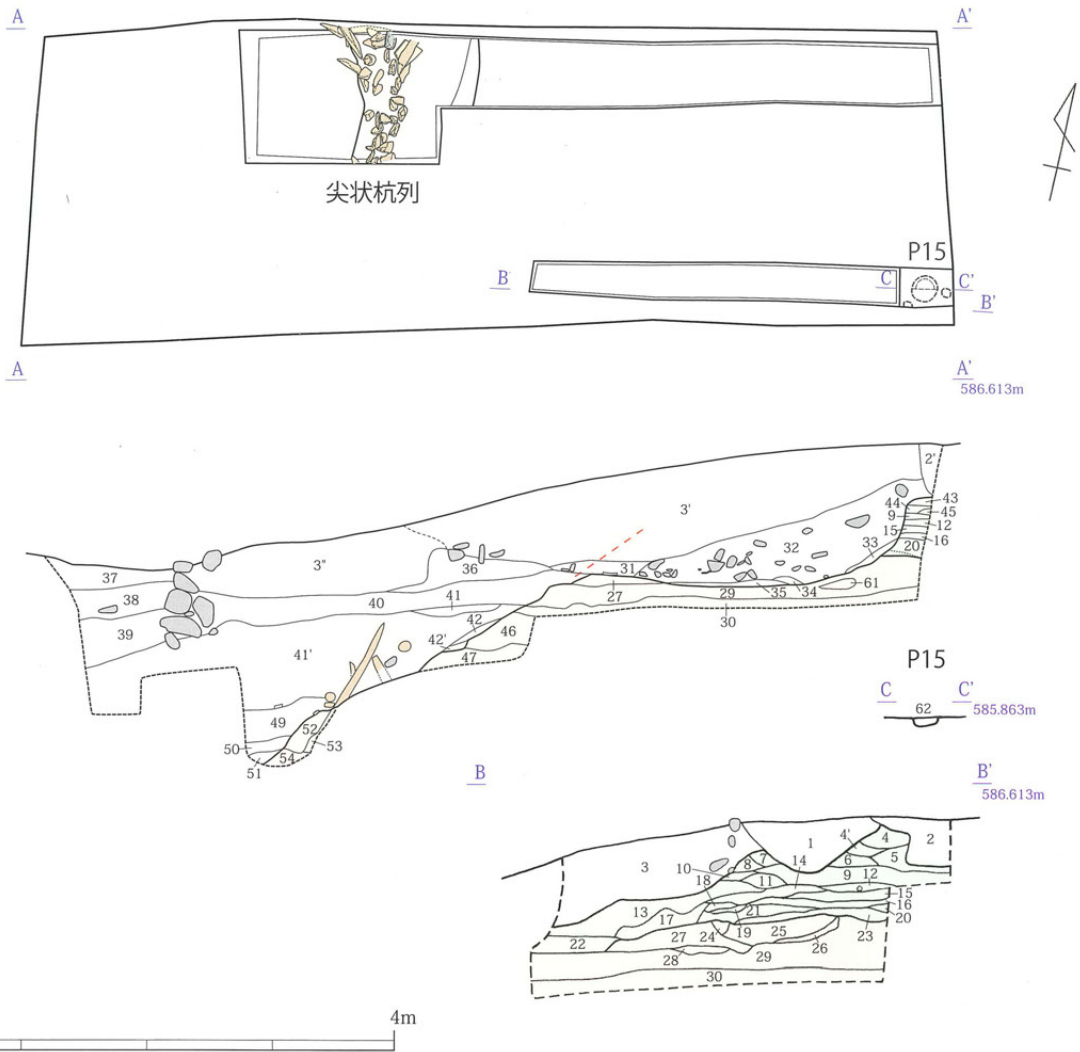
第10図 検出遺構(1)

2次トレンチ1

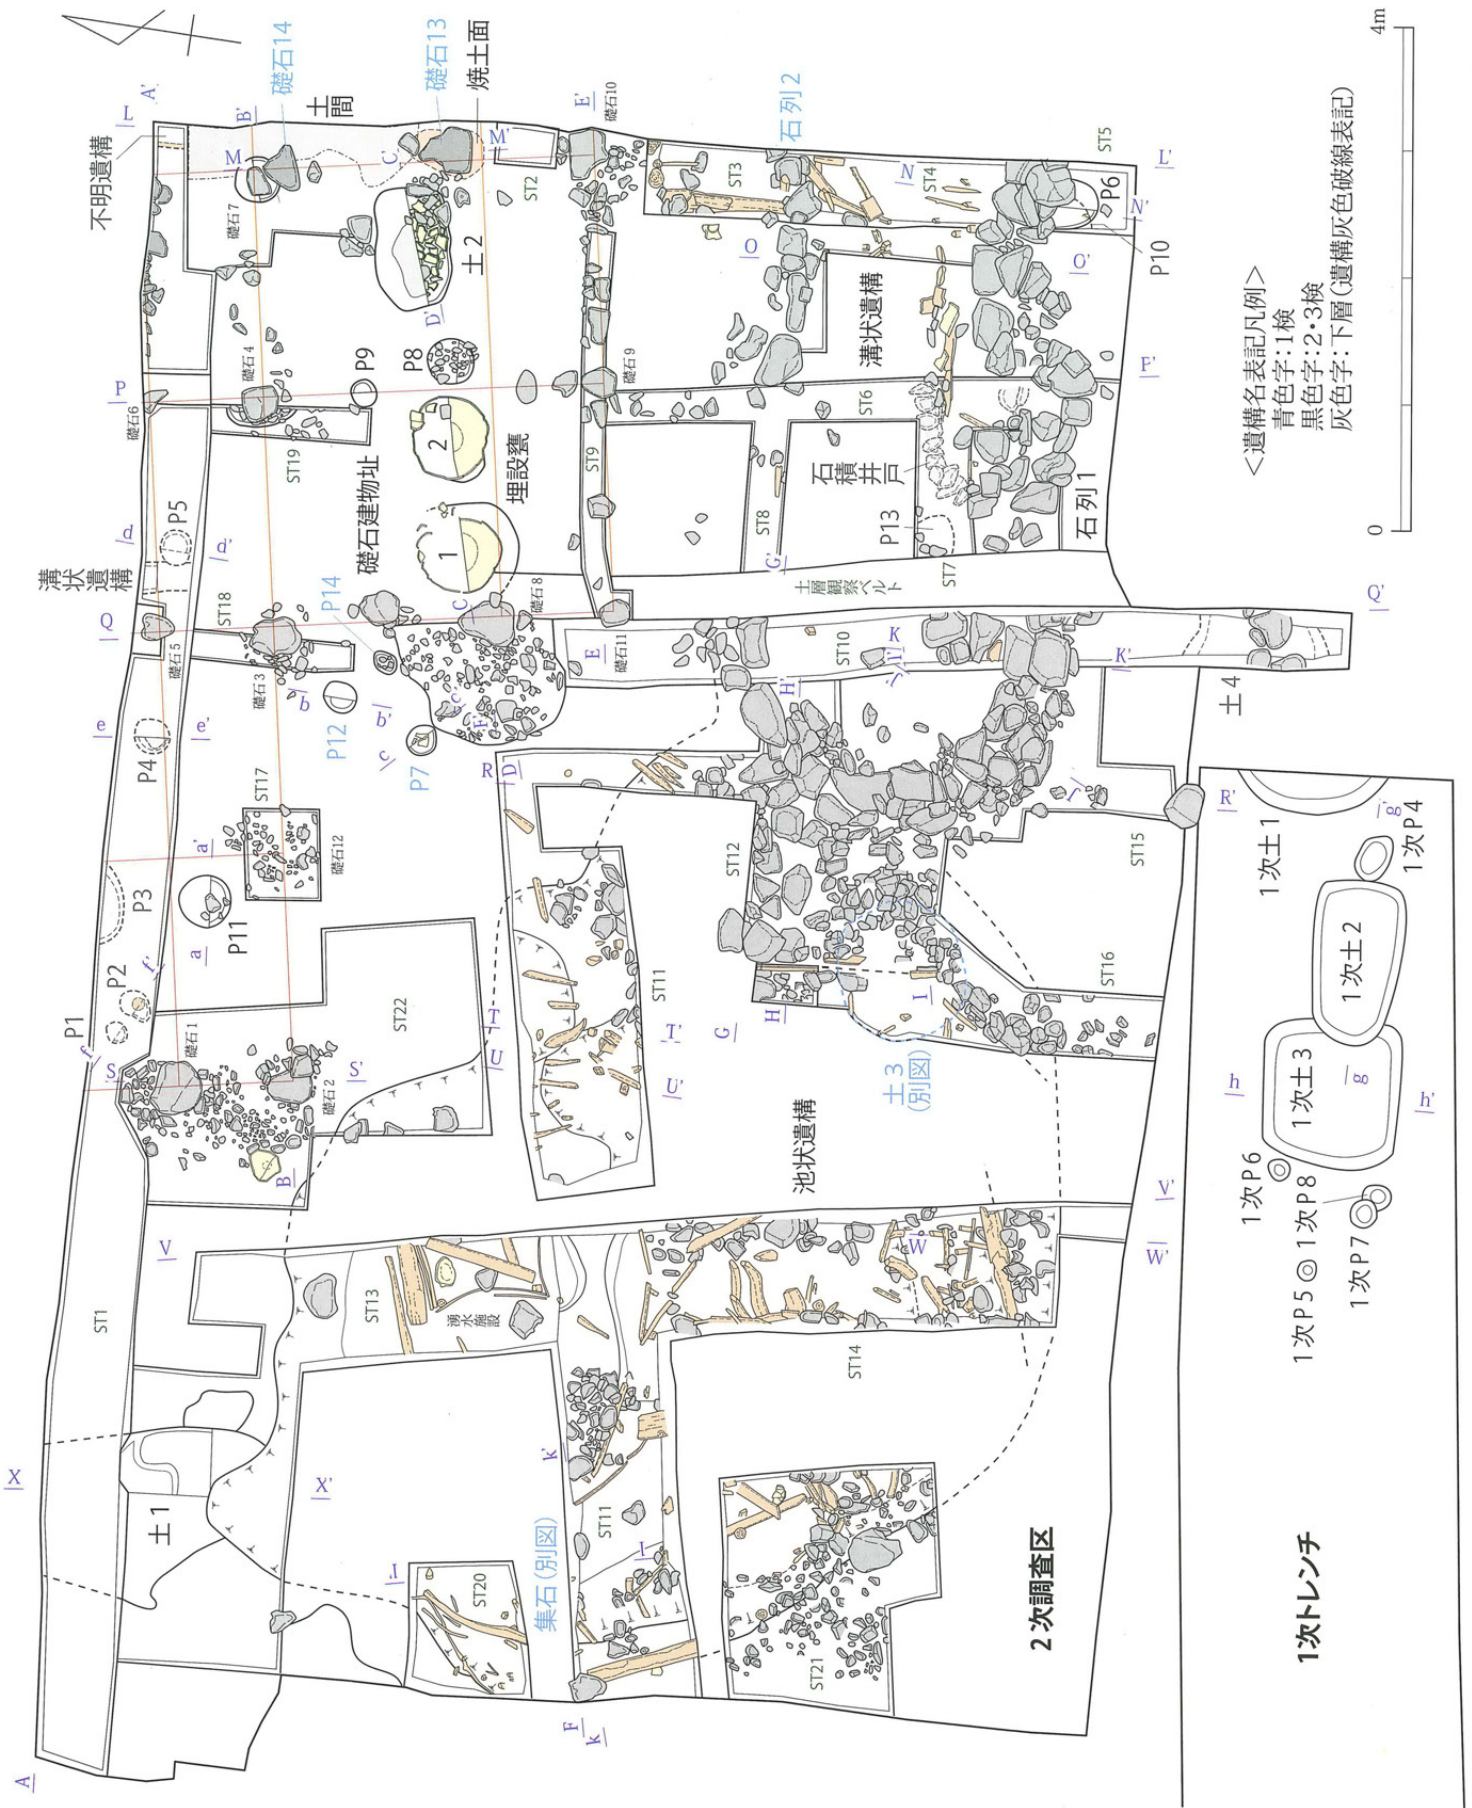
第13図 検出遺構(4)

2次調査区北壁

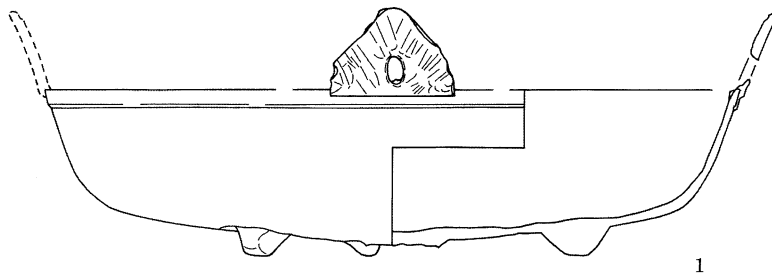
内面

鍋 (1) 吊耳鉄鍋1点が出土した。片方の吊耳部を含む口縁部～胴部の1/3を欠き、亀裂状の割れ目が生じている。本体の寸法は口径19.4cm、器高は4.6cmを測り、底が浅い。吊耳部は幅3.5cm、高さ2.4cmを測り、三角形を呈する。下側に弦を差し込む縦長の孔が1つ開く。全体の形状は腰部から口縁部にかけて直線的に開き、底部には短い3足が付く。器厚は胴部2mm、底部2～5mm、吊耳部2.5mmを測る。底部には丸型湯口が確認され、吊耳部と本体との接合部には鑄バリが残る。本体の内面は丁寧に磨かれ、広範囲に茶褐色の付着物が認められる。本体外面の鑄肌には、鑄物特有の細微な凹凸模様がみえる。特徴的な点は胴部外面に施される装飾で、松と文字が大きく陽刻されている。松は幹の根元と左右に伸びる2本の枝部分のみを意匠している。幹はうねりながら大きく右に傾き、楕円を配して樹皮を表現している。枝には扇形の松葉が付く。文字は枝先に左右1字ずつ配され、左は「阿」、右は「や」と読める。吊耳部内面には雷文が施されている。

No.	図No.	検出面	出土地点1	出土地点2	材質	器種	寸法(mm)			重量(g)	備考
							最大長	最大幅	最大厚		
1	1	2検	池状遺構	湧水施設上層	鉄	鍋	194.0	67.5	5.0	329.9	底部ほぼ完 口縁部2/3残存 吊耳鉄鍋 胴部外面に松の文様 「阿」・「や」の陽刻
2	2	2検	検出面		銅	寛永通寶	23.1	23.0	1.1	1.9	完形 新
3	3	2検	礎石建物址	礎石1	銅	寛永通寶	24.8	24.8	1.0	2.7	完形 古
4		3検	整地土		鉄	釘	(25.1)	(7.5)	(7.4)	1.0	頭部欠 先端部の小破片 断面正方形

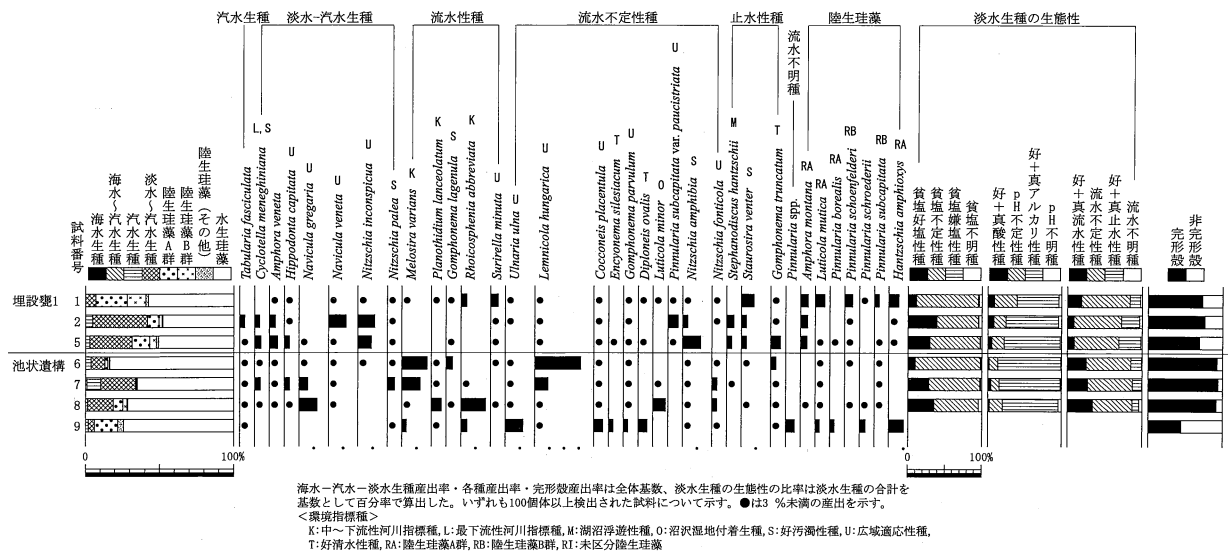
第 24 図 主要珪藻化石群集

E1: 海水泥質干潟指標種, E2: 汽水泥質干潟指標種 (以上は小杉, 1988)、J: 上流性河川指標種, K: 中～下流性河川指標種, L: 最下流性河川指標種, M: 湖沼浮遊性種, O: 沼沢湿地付着生種 (以上は安藤, 1990)、S: 好汚濁性種, U: 広域適応性種, T: 好清水性種 (以上はAsai and Watanabe, 1995)、R: 陸生珪藻 (RA:A群, RB:B群, RI:未区分、伊藤・堀内, 1991)

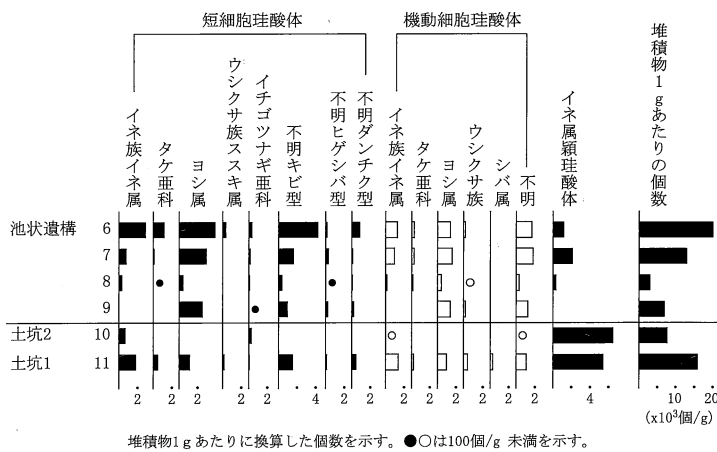
第26図 植物珪酸体含量

料番号11)では、栽培植物のイネ属、タケ亜科やヨシ属、ススキ属を含むウシクサ族、イチゴツナギ亜科、シバ属等が検出され、概してイネ属やヨシ属の含量が高い。

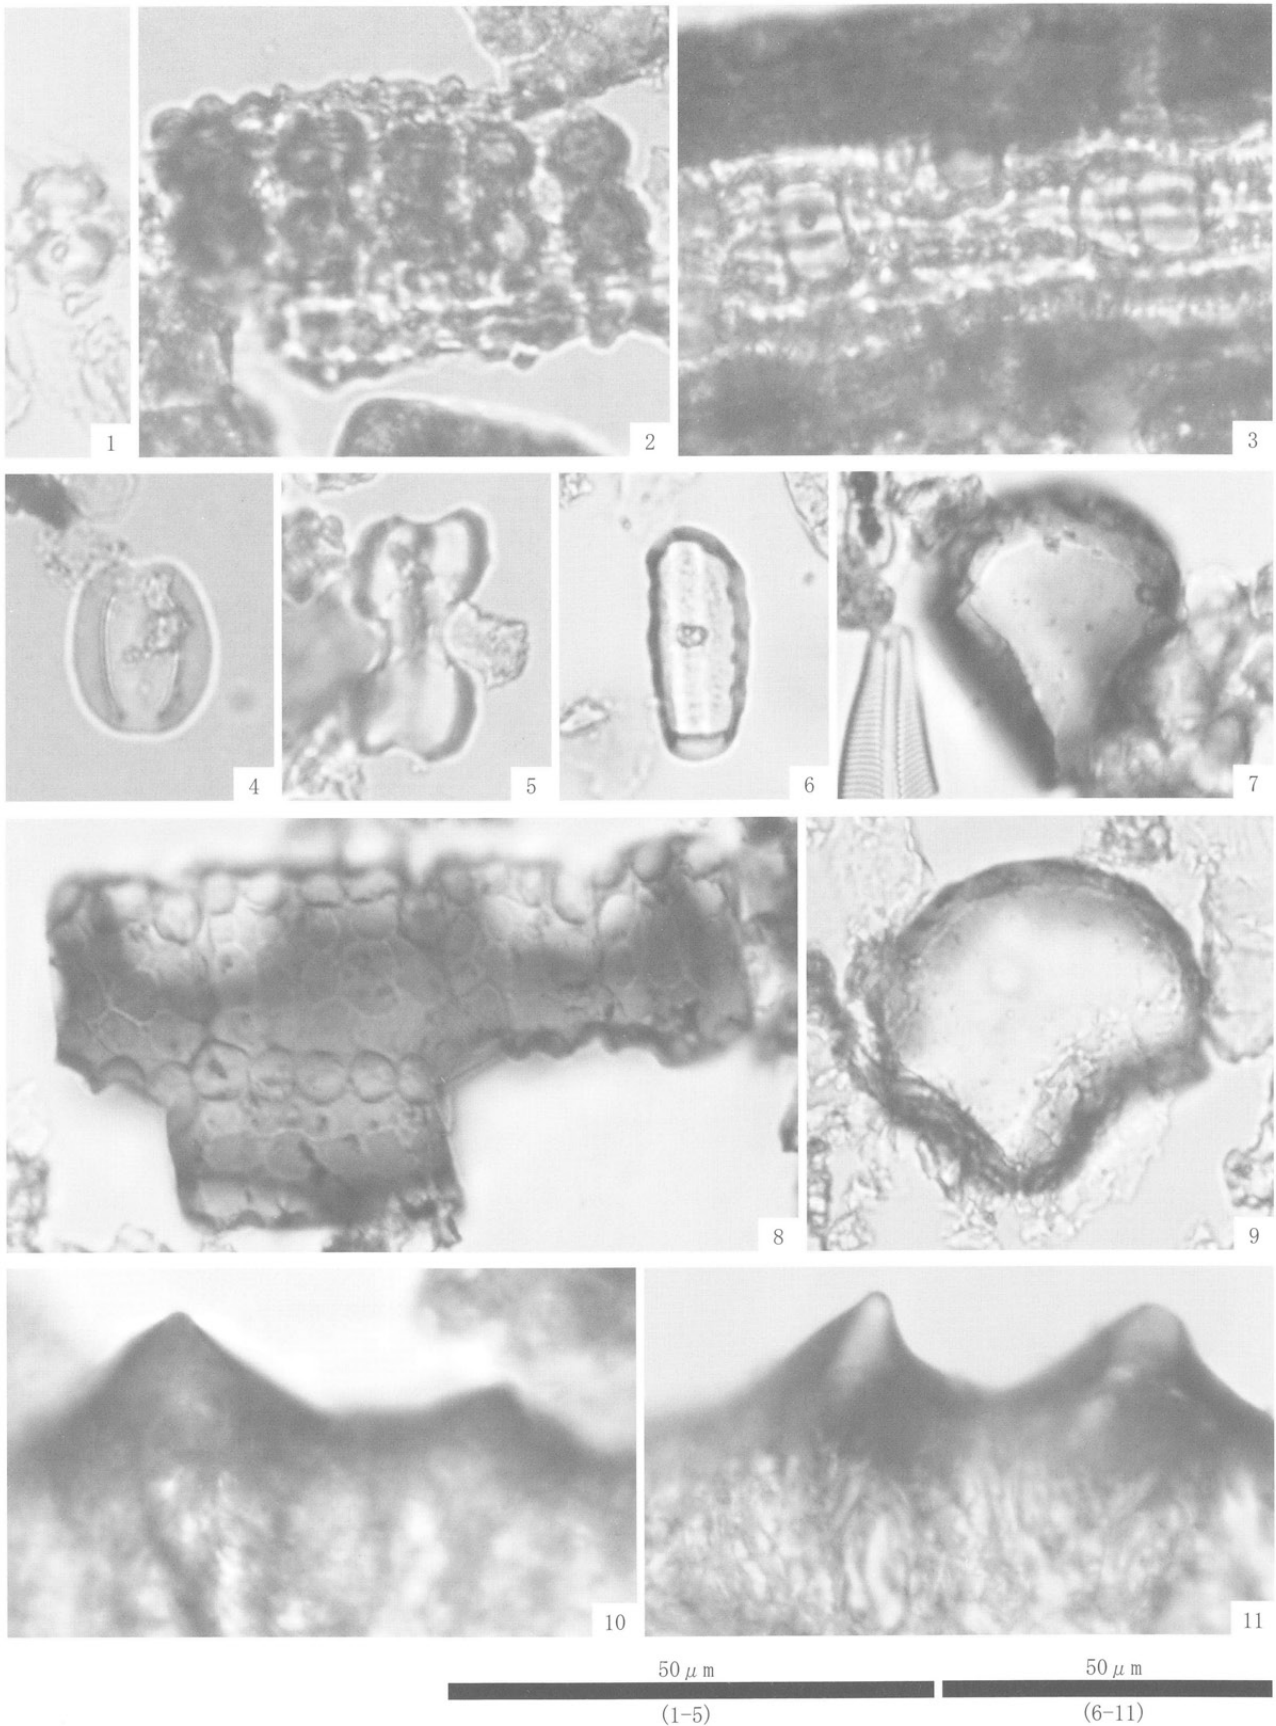
第 28 図 花粉化石・寄生虫卵

- 2. カキ属 (試料番号6)
- 4. ニレ属—ケヤキ属 (試料番号6)
- 6. イネ属 (試料番号6)
- 8. 回虫卵 (試料番号4)
- 10. ベニバナ属 (試料番号1)

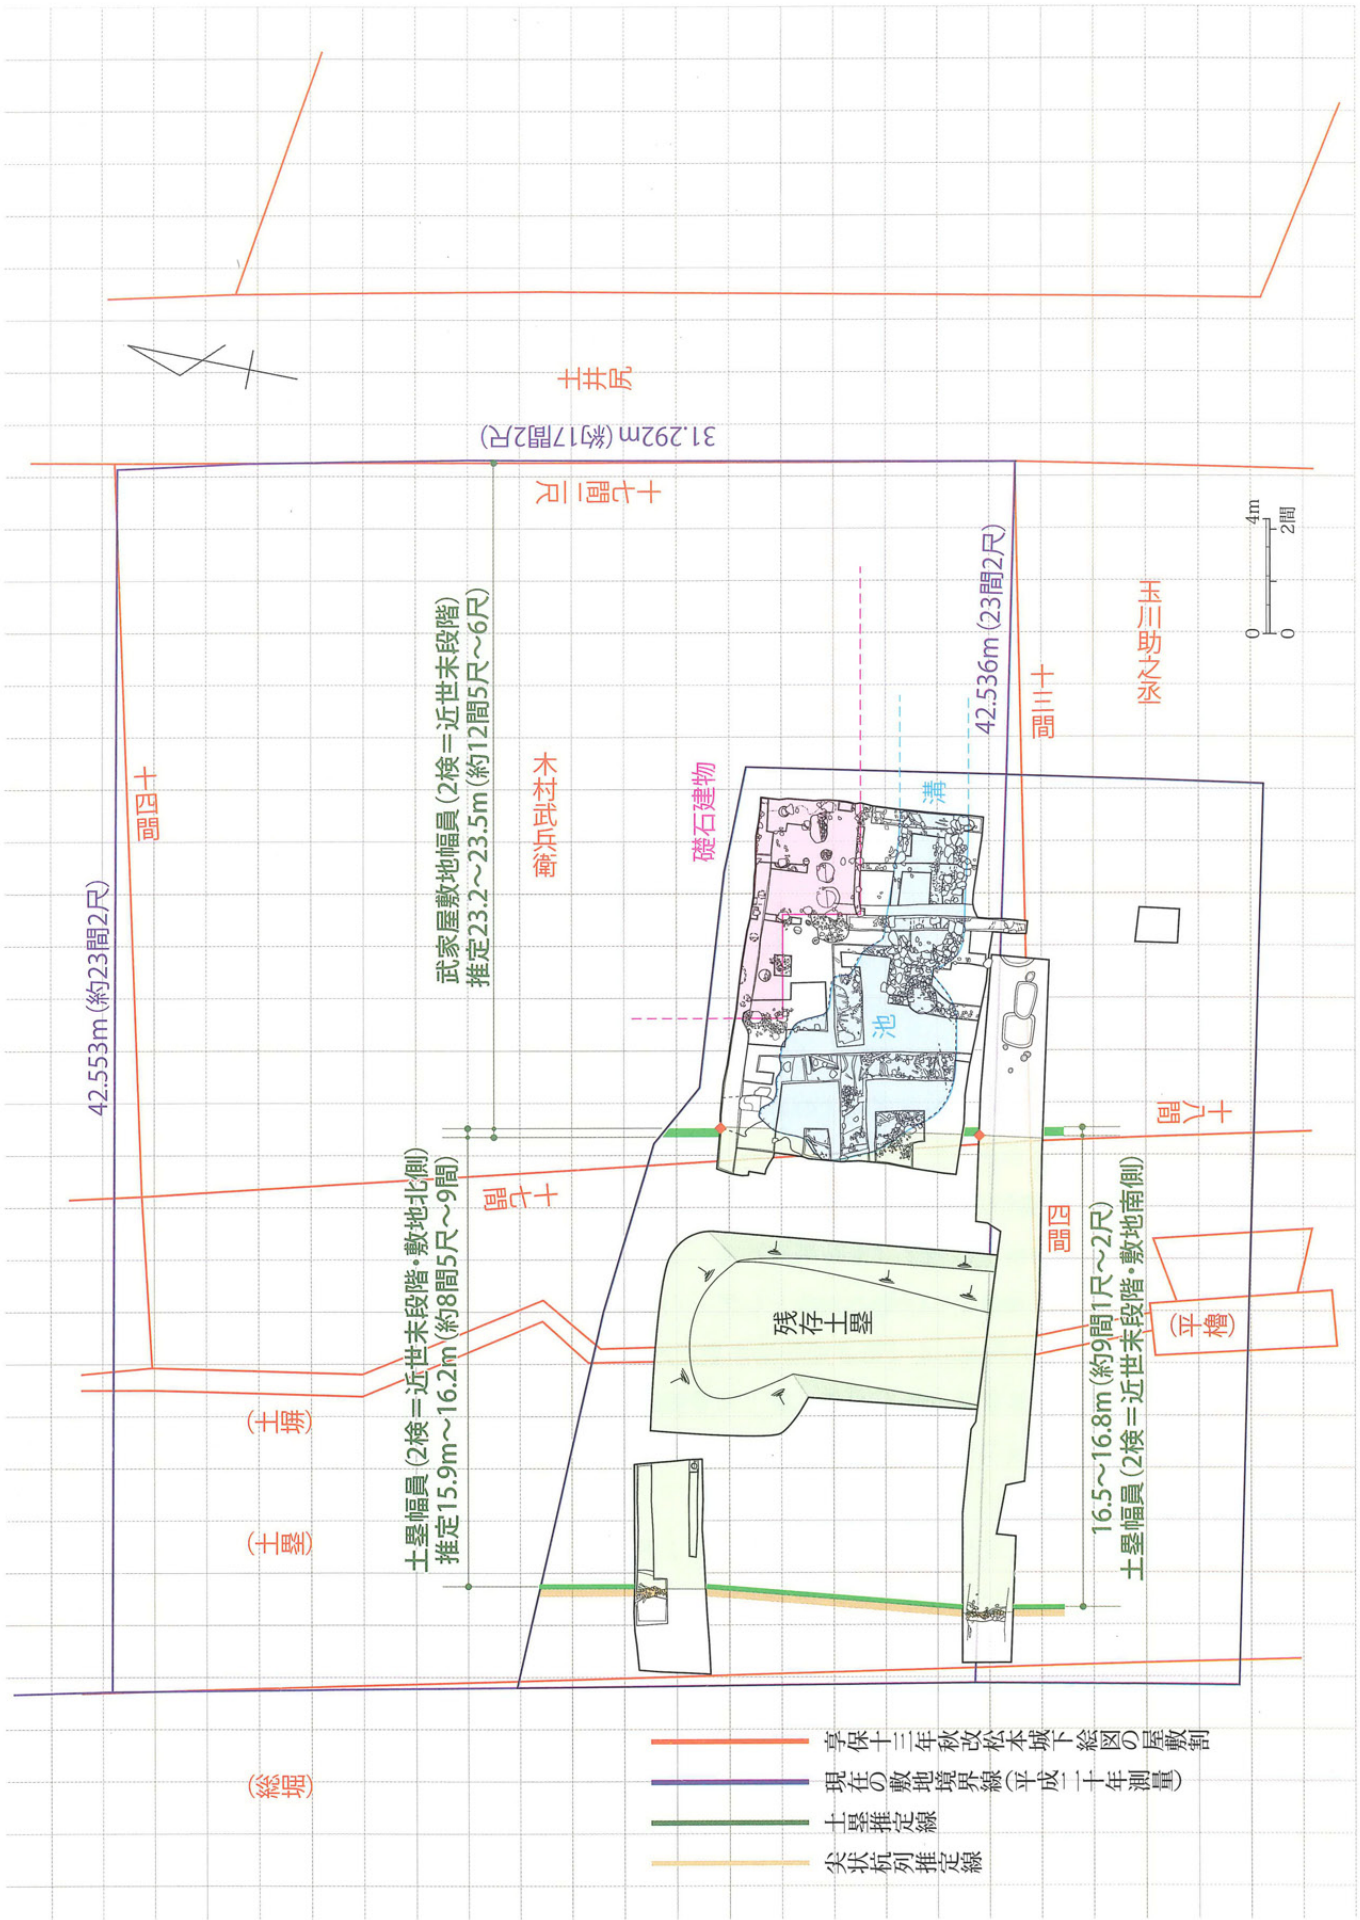
第34図 土塁および屋敷割推定復元図

ただし、屋敷割に関しては整合する点が多い享保十三年図も、土塁との整合関係にはやや差が生じる。考古学的に得た土塁東法尻の位置は南側で絵図とほぼ一致するものの、北側は半間程度ずれがあり、土塁西法尻は絵図に示される水際と、尖状杭列の位置は大きく異なっている。これには、絵図に示される法尻＝杭列の位置ではなく総堀の東側立ち上がり屈折点を表しているため、あるいは土塁の斜面距離を平面にそのまま伸ばして表しているため、などの理由が考えられる。前者の場合堀と土塁に対する当時の意識が、後者の場合当時の地図作成の意識がうかがわれ、興味深い。また、現在の土地境界と整合していることを積極的に評価するならば、享保十三年図が特に屋敷割に重点を置いて作成された可能性も指摘できるのではないかと。

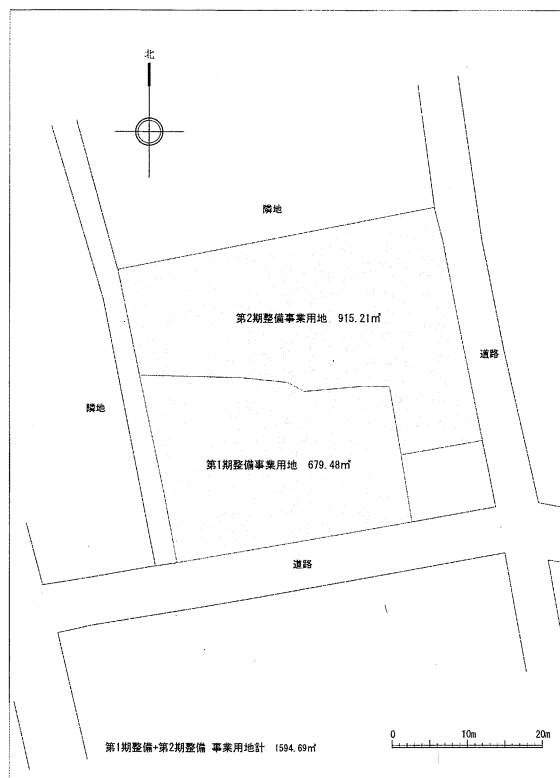
第 35 図 整備事業用地区区分図

整備事業は、今回追加指定の地区（土井尻南）を「第 1 期整備事業用地」とし、今後追加指定の対象としてその作業を進めていく地区（土井尻北）を「第 2 期整備事業用地」とする。整備計画は、全体事業計画として「第 1 期整備事業用地」と「第 2 期整備事業用地」を合わせて、整備計画範囲とした（第 35 図参照）。

整備時期は、史跡追加指定地区（土井尻南）の「第 1 期整備事業」を早急に進めていくこととし、史跡追加指定予定地区（土井尻北）の「第 2 期整備事業」は、追加指定の進捗に伴い整備時期を定めるものとした。

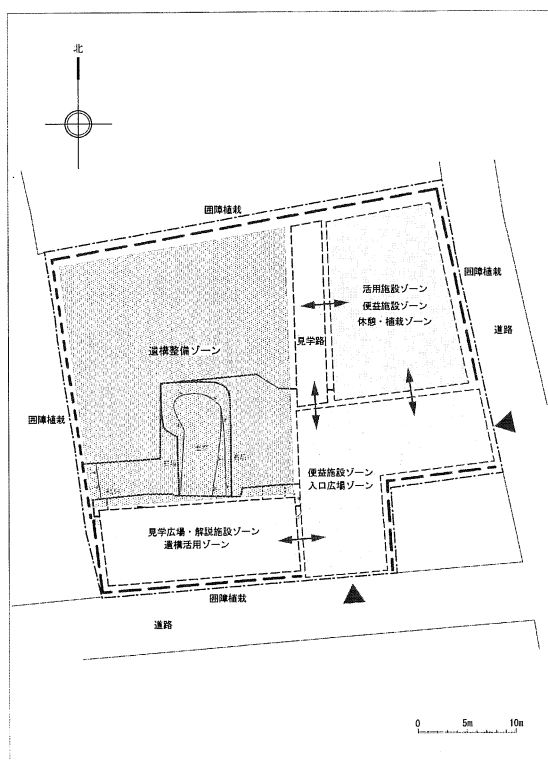
第 36 図 全体整備計画ゾーニング図

整備計画範囲及び整備時期区分、整備ゾーニング計画、保存整備個別計画から、整備全体計画と第 1 次整備計画の概要を取りまとめた。基本として、第 1 期整備内容の拡充が第 2 期整備内容となり、両事業が内容的に継続するよう図った（第 37・39 図参照）。

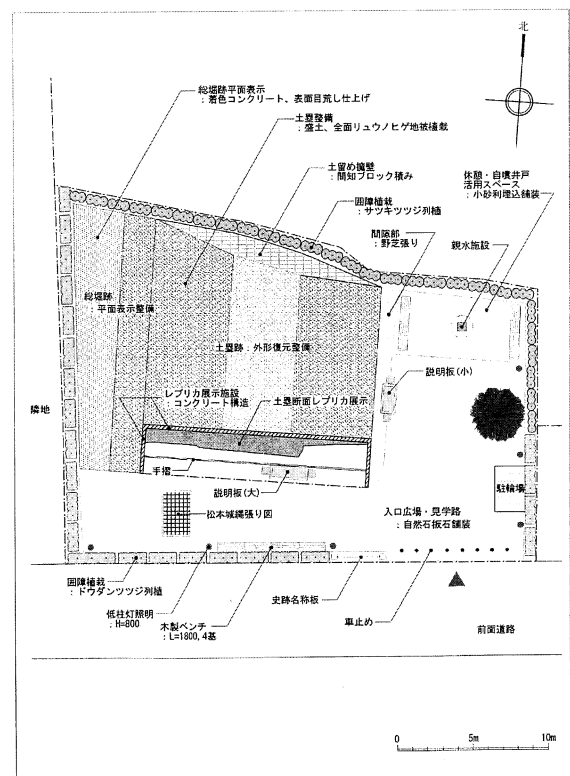
第38図 第1期整備計画基本設計図

レプリカ設置は、土壘保護のコンクリート擁壁（プレキャストコンクリート製逆L型擁壁）を先に設け、その擁壁をレプリカの支持壁とする。また、この擁壁にはレプリカの雨水や日照による劣化の影響を抑止するため、コンクリートまたはガラスの小庇と袖壁を設けるものとする。

学習や便益機能、管理機能から説明板、ベンチ、低柱照明灯、車止め、駐輪場を備えるものとする。

休憩及び活用スペースにおける自噴井戸の整備は、親水的なものとし、今後管理の点も重要であることから、管理者を含め市内の他の事項を参考に検討を加えて行くものとする。

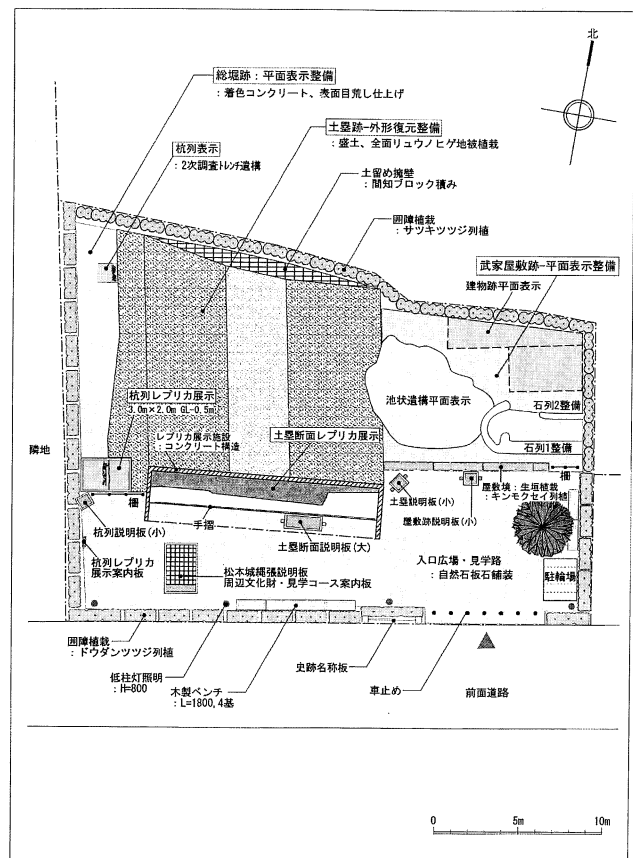
第39図 第1期整備計画平面図 追加修正案

(ア) 杭列は全体を確認していないため杭列の軸の正確な状態はわからない。

(イ) 1次トレンチ（土塁南側）での東法尻位置は図と一致するが、2次調査区（北側）では推定位置と約1mずれる。しかし、法面は削平により失われているので、正確に法尻位置は確定できない。池状遺構との位置関係は良好。

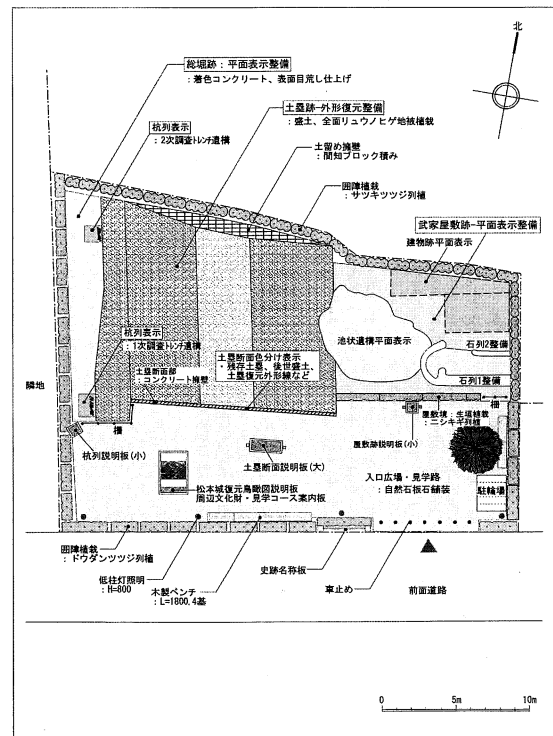
第40図 第1期整備計画平面図1月15日整備委員会協議案

今回の調査範囲では全体像の把握はできないので、立体的な表示は時期尚早である、という意見が出た。それを踏まえ、色分けをした平面表示とする案が提示された。この平面表示が手法的に目を引かないものになるならば、解説パネルにとどめることも考慮に入れて検討するよう指導があった。また、親水施設を含めた池内の井戸は池と混同して誤解を招くおそれがあるので表示しないこと、さらに時代が新しい井戸跡（土坑3、第15図参照）も表示しないこととなった。

絵図に示される屋敷割の境は、当時も高低差により段になっていた可能性があることから、段差等で表す

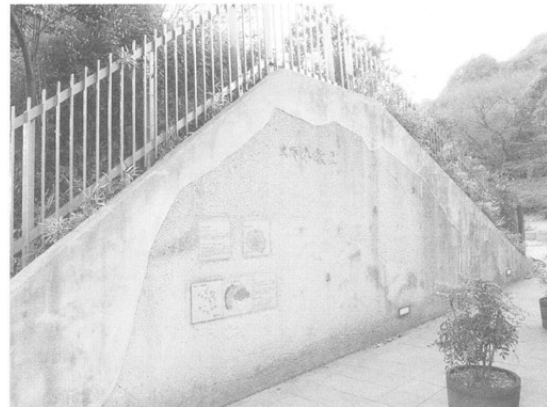
第 44 図 史跡小牧山の土壘断面表示

※ 1 史跡小牧山の土壘断面表示は、コンクリート擁壁の表面を平滑にせず、骨材を剥き出しにしたような仕上げで、土層を表現する手法が使われている。第 44 図。

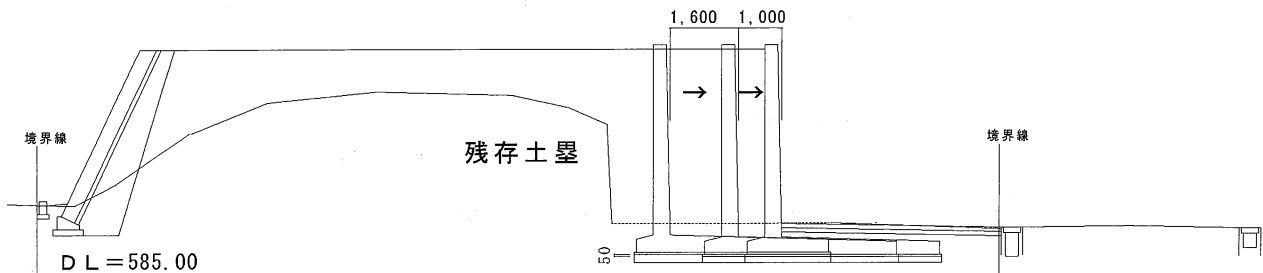
第48図 南面擁壁設置位置の変遷

南面擁壁は、残存土塁から南におよそ1mの位置に設置したが、南面擁壁の構造計算の過程で滑動や円弧滑りが懸念されたため、擁壁位置を実施設計から南に1.6m移動し、底版を50mm下げるといった変更を行った。このとき掘削深度を変えないため、地業を50mm薄くすることとした。しかし、兼ねてから土塁遺構南側に亀裂が生じており、残存土塁南面上部に崩落の危険性があったため、工事を実施する際には遺構保護のために設置してあった土嚢を撤去することができないと判断し、さらに南面擁壁を1m南に移動して施工を行った。

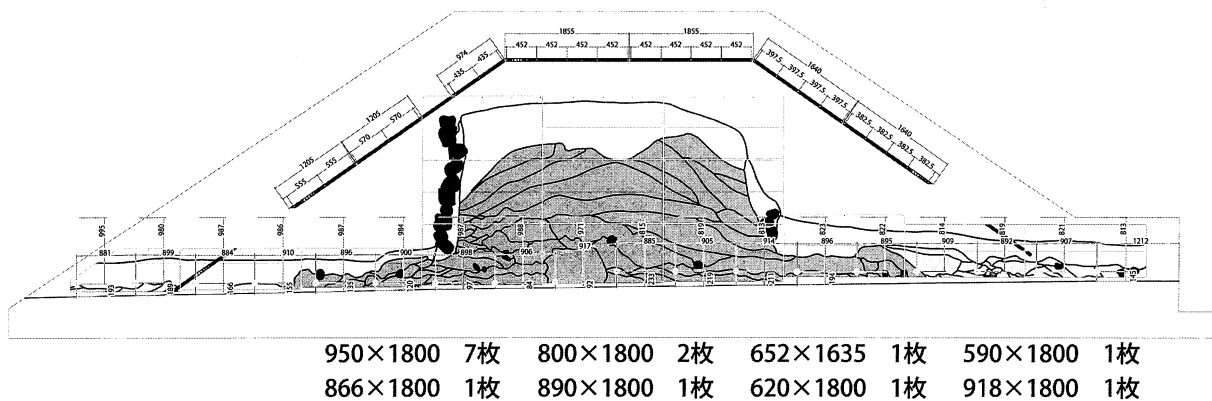
第 49 図 エッチング銘板の配置

コンクリート面に直接断面表示を行うということで、実施設計時には良い方法が見つからず、コンクリート面に直接ペイントすることを考えていたが、様々な調査の結果、いくつかの候補が施工中に見つかり、検討した。その結果、エッチング銘板という工法を採用することとした。これは、ステンレスなどの金属板の表面を薬品処理することによって腐食（エッチング）させ、そこに出来た凹部に塗料を入れて文字や線・図柄を表現する方法である。立体的で重厚な風合いを出すことが出来るだけでなく、色剥がれしやすいステンレス銘板に特殊メッキを施すことにより、超耐候性を実現したもので、設計方針に合致した製品であった。このほかには、メタルフォト銘板という工法も候補に挙がった。こちらも直射日光に対する耐久性や短納期などの長所があったが、サンプルを比較した上で、エッチング銘板を選択した。

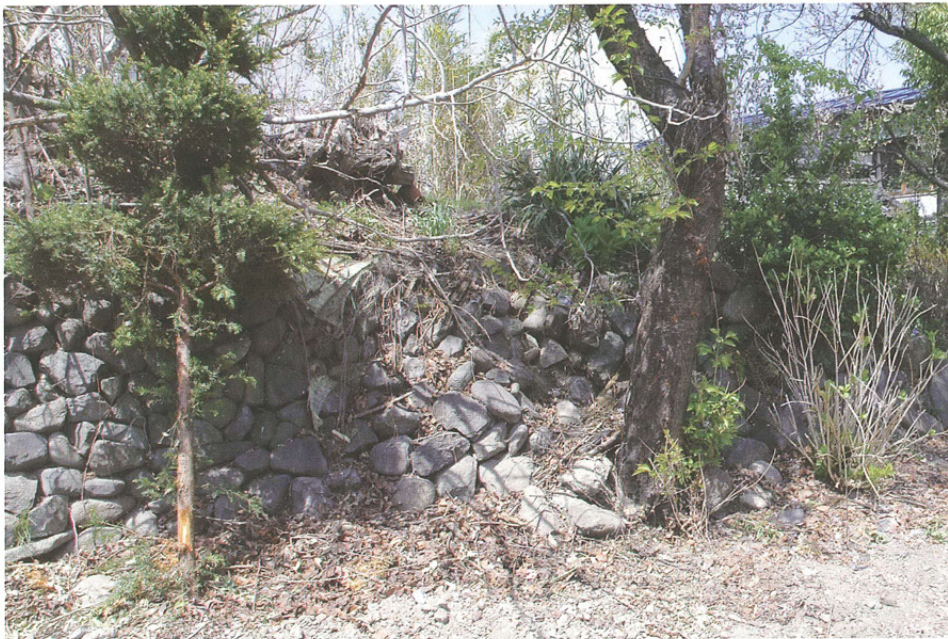
調査前土塁状況
(土塁東側)

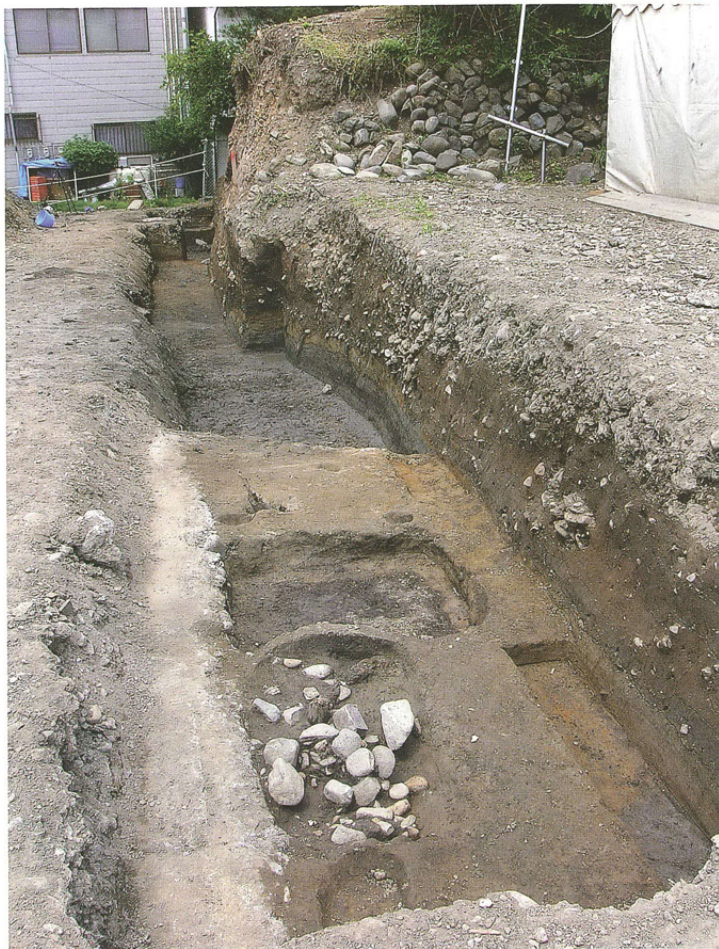
右：1次トレンチ
全景（西から）

下：同上
残存土塁断面（南から）

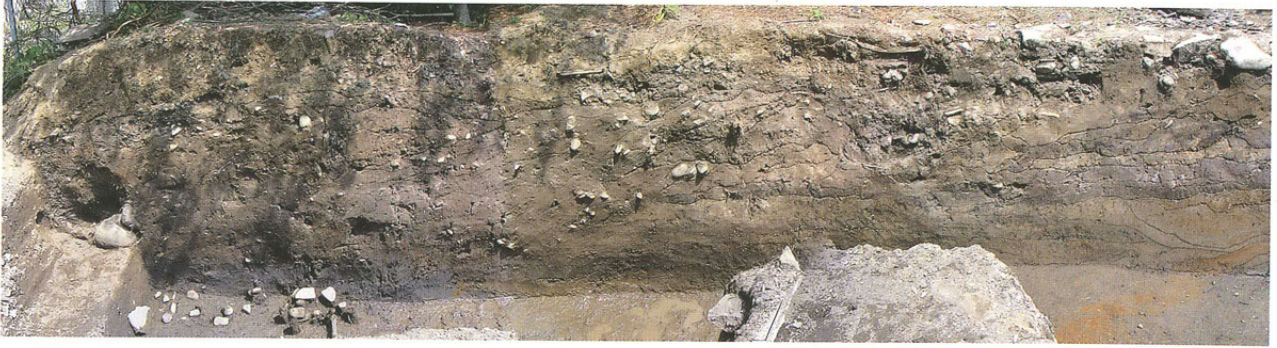
1次トレンチ北壁断面(1)(西端～)

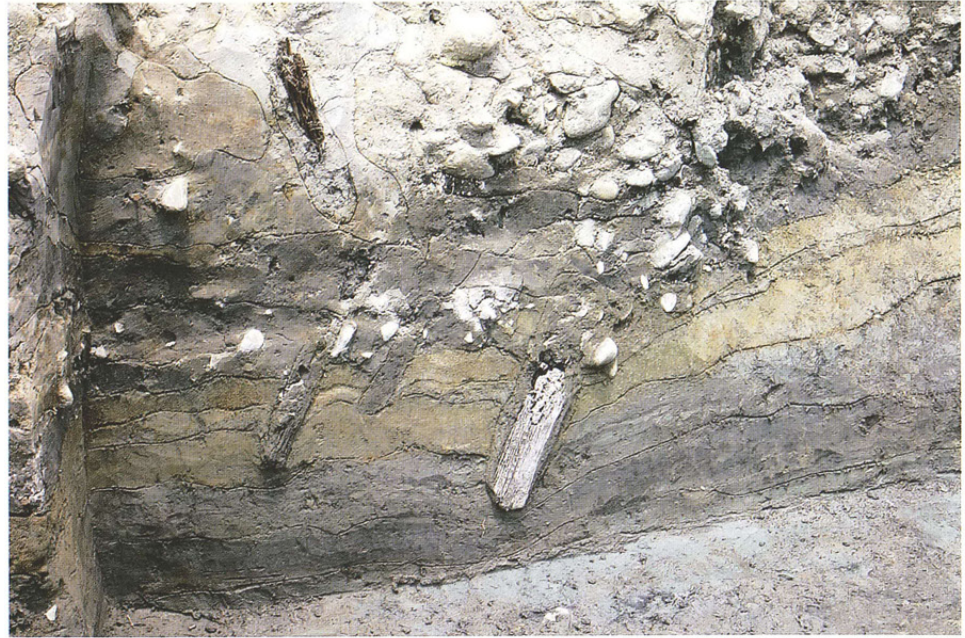
1次トレンチ
木杭(土留め杭)検出状況
(土塁東法尻)

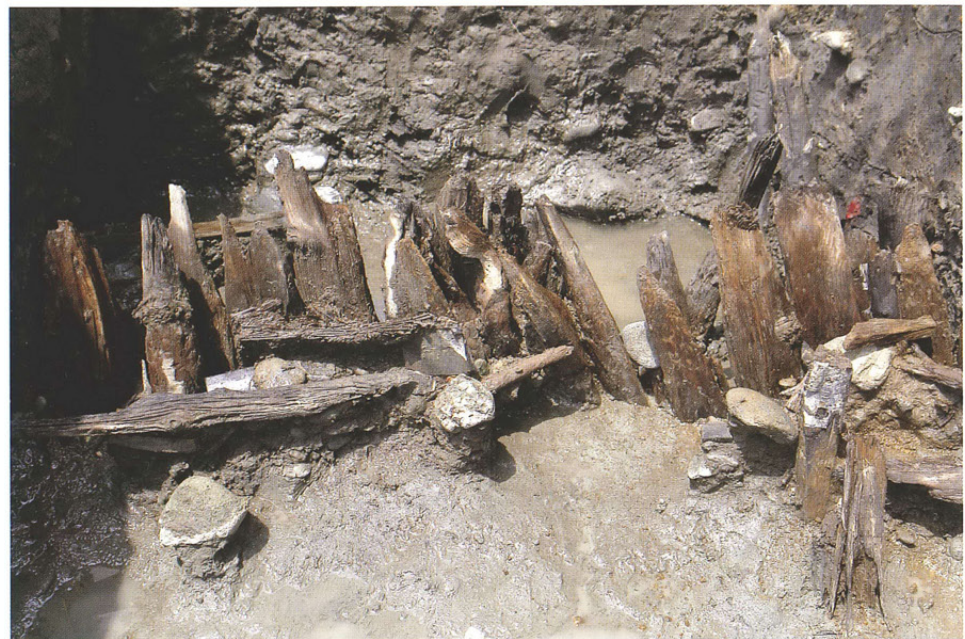
同上
総堀尖状杭列(東から)
