松本市文化財調査報告 No.205

史跡松本城 西総堀土塁跡

— 保存整備事業に係る発掘調査・工事報告書 —

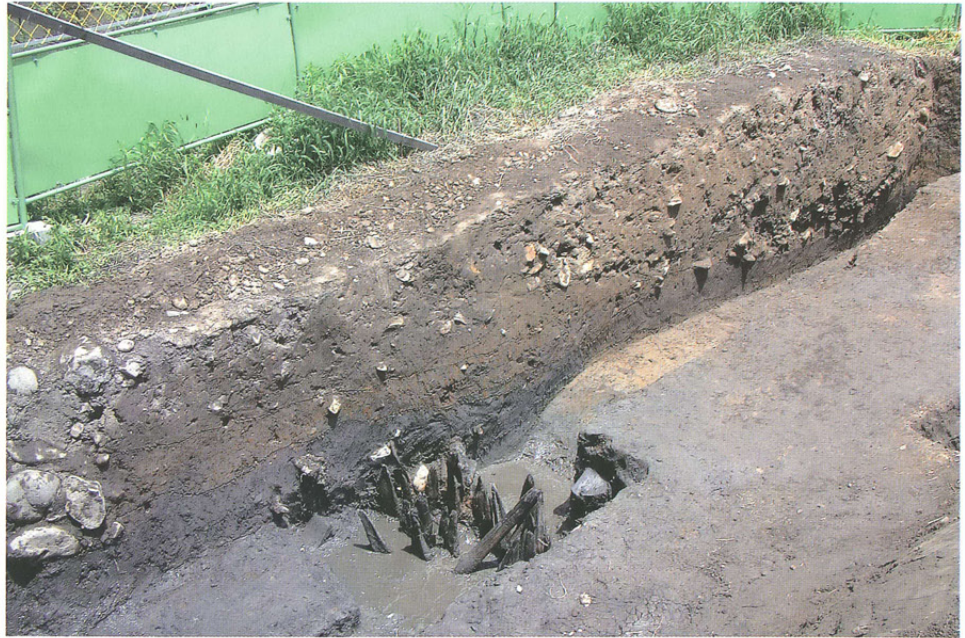
2次トレンチ1
北壁

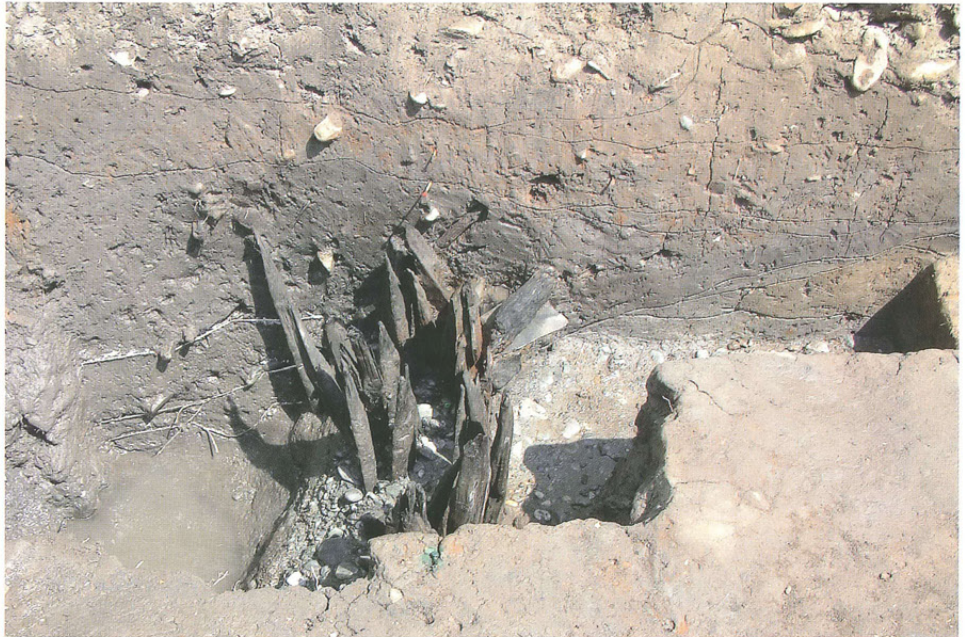
同上
総堀尖状杭列(南から)

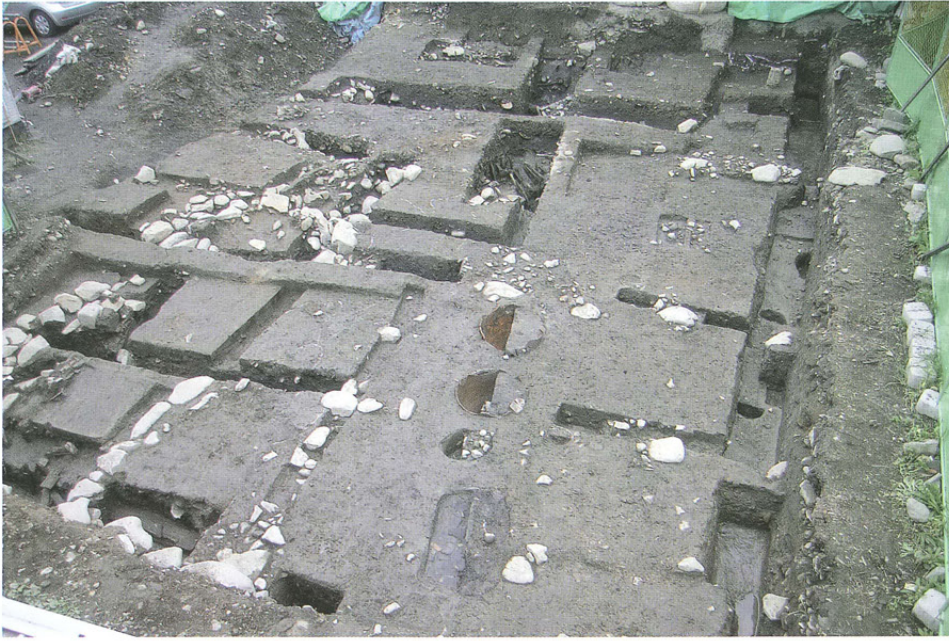
2次調査区
全景(北東から)

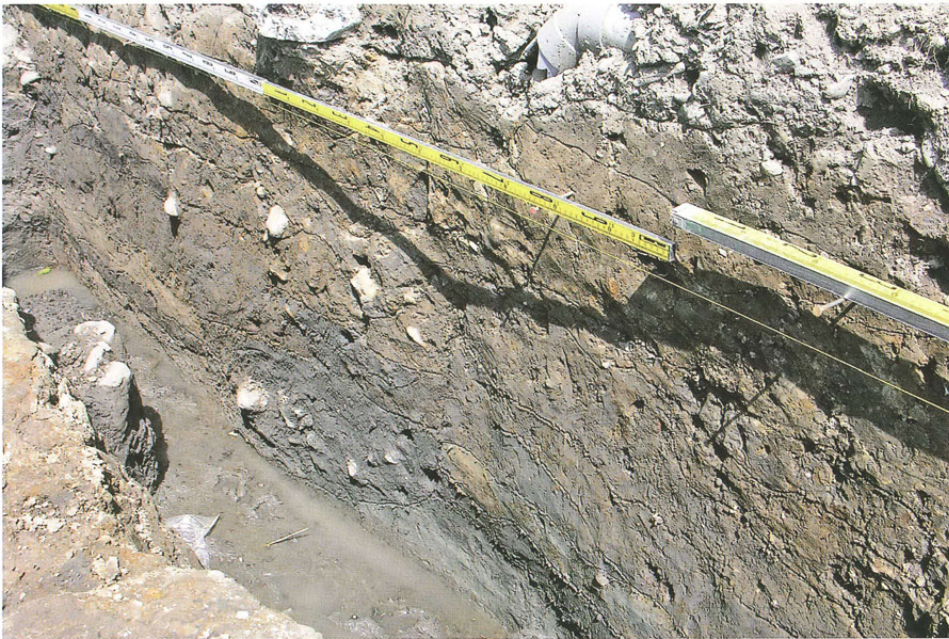
同上
北壁(土壘盛土・土1)

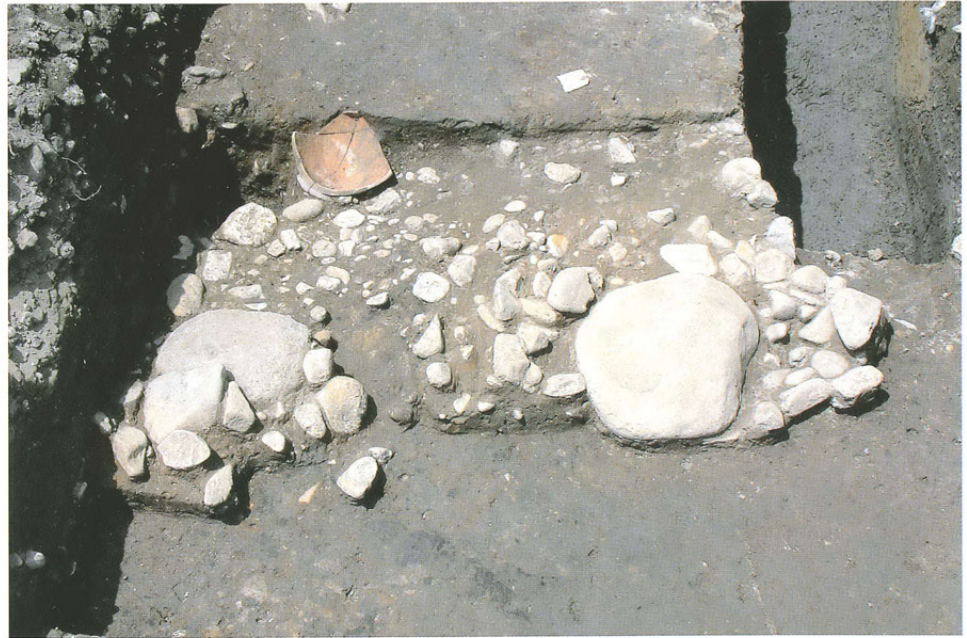
礎石建物址
礎石1・2(東から)

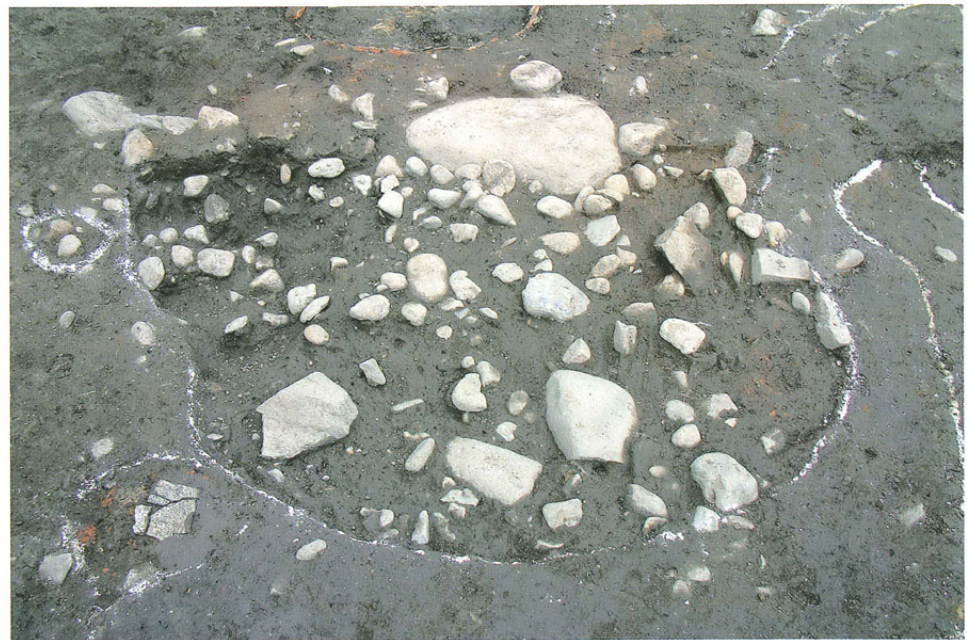
同上
礎石8(西から)

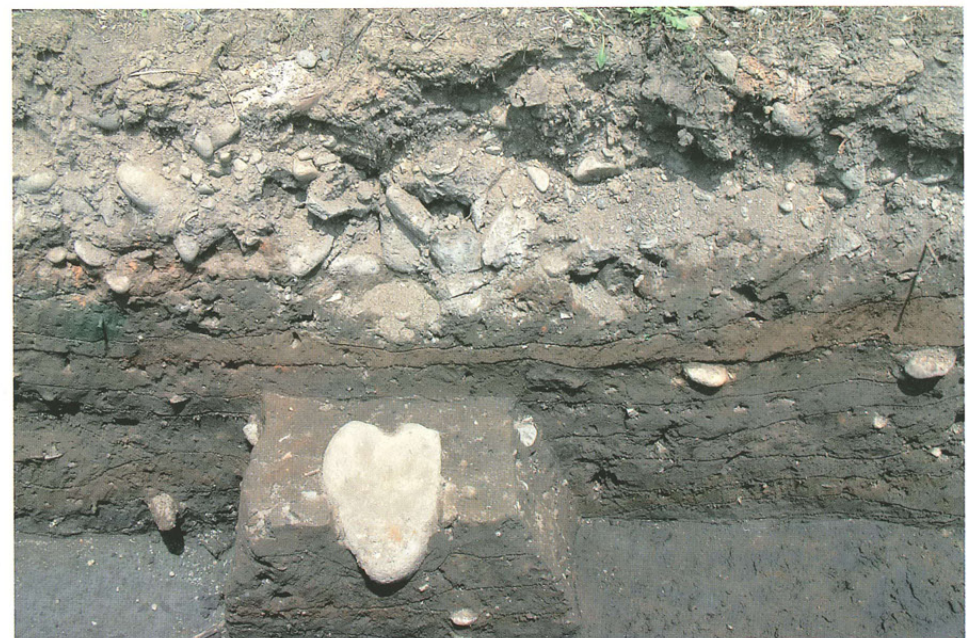
同上
礎石5(南から)

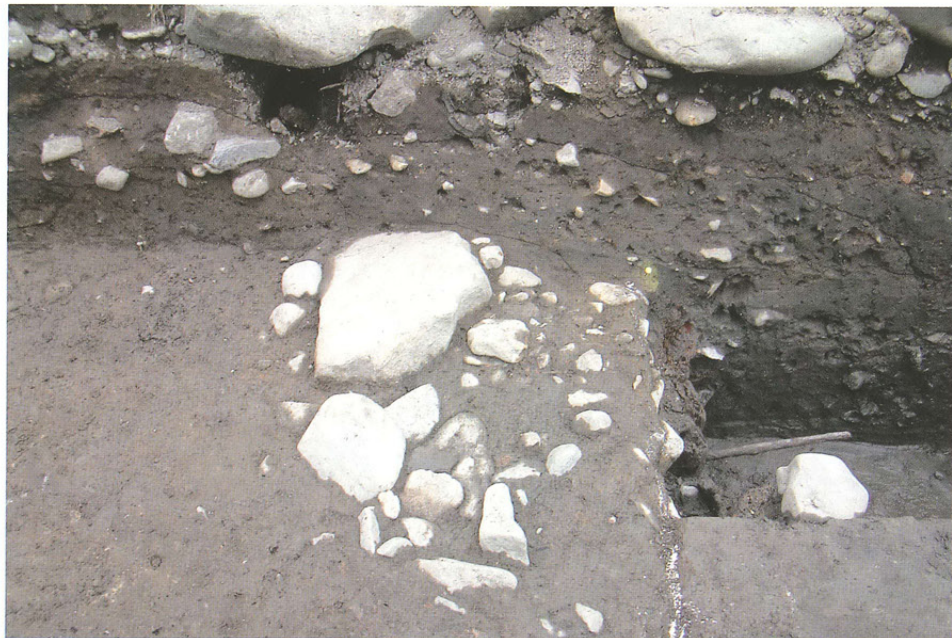
礎石建物址
礎石10(西から)

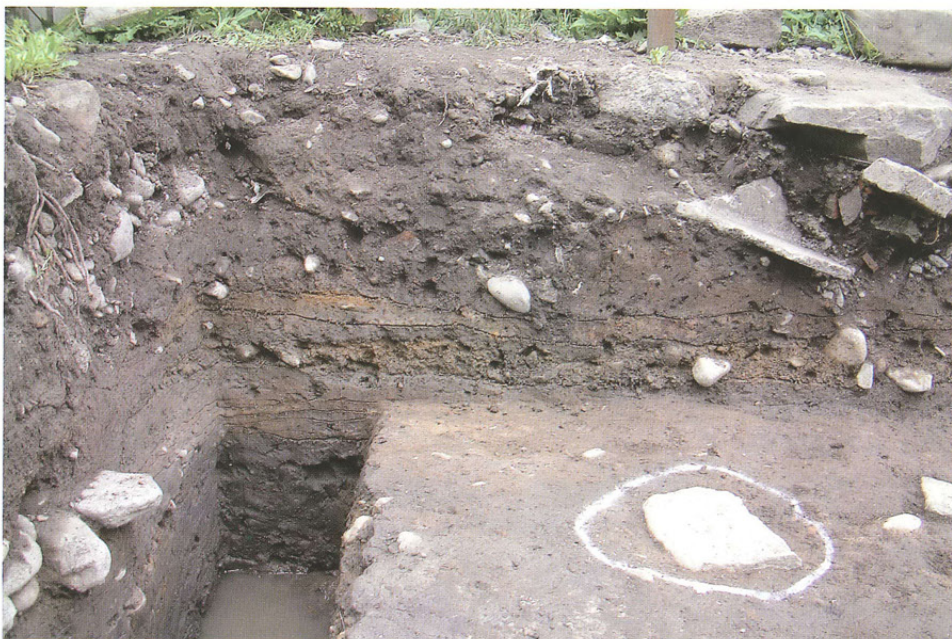
同上
礎石7・土間(西から)

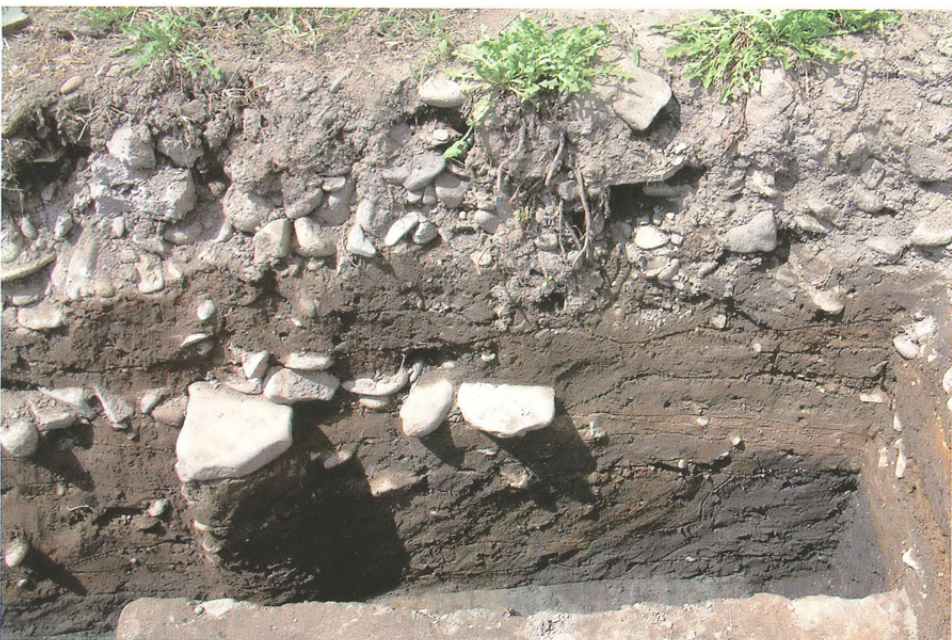
同上
北壁東端(土間)

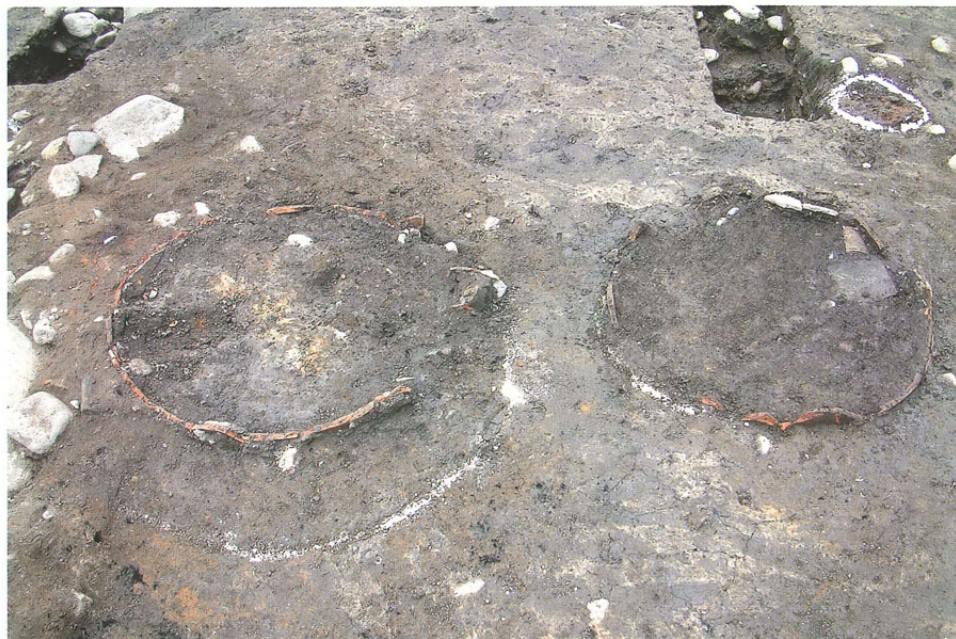
同上
埋設甕2堆積状況

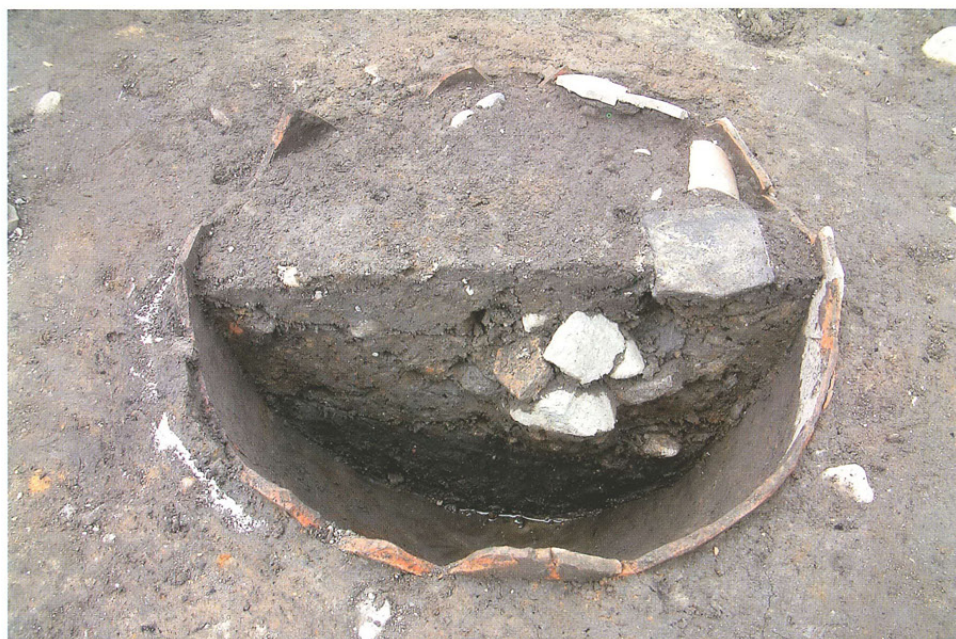
同上
土坑2(南から)

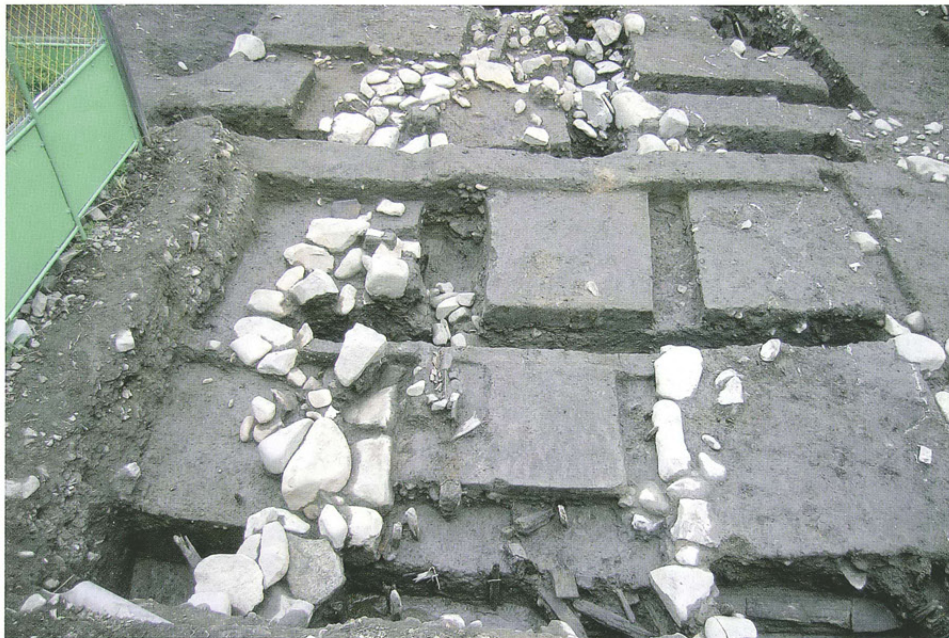
溝状遺構(石列1・2)
全景(東から)

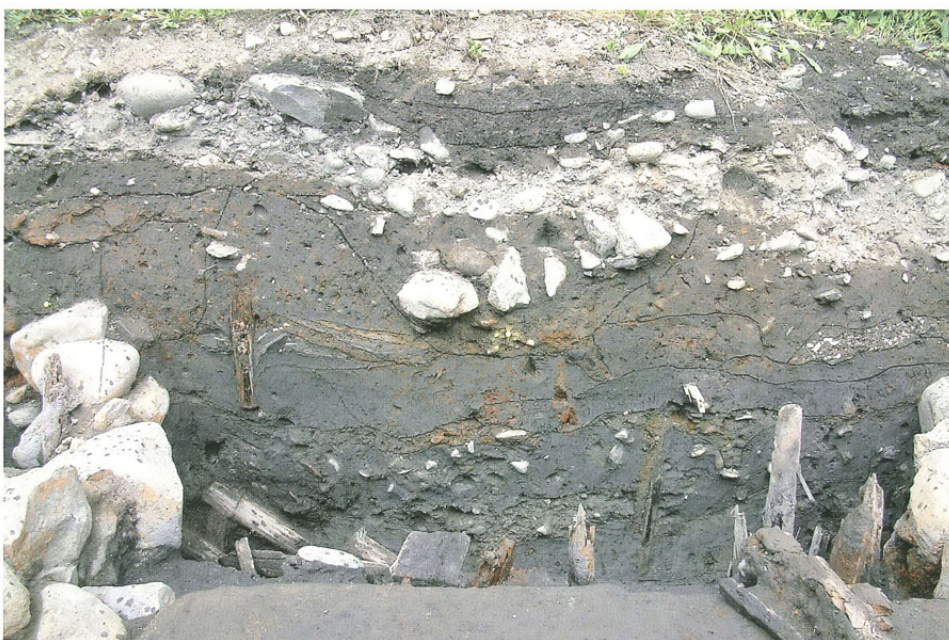
同上
東壁土層断面

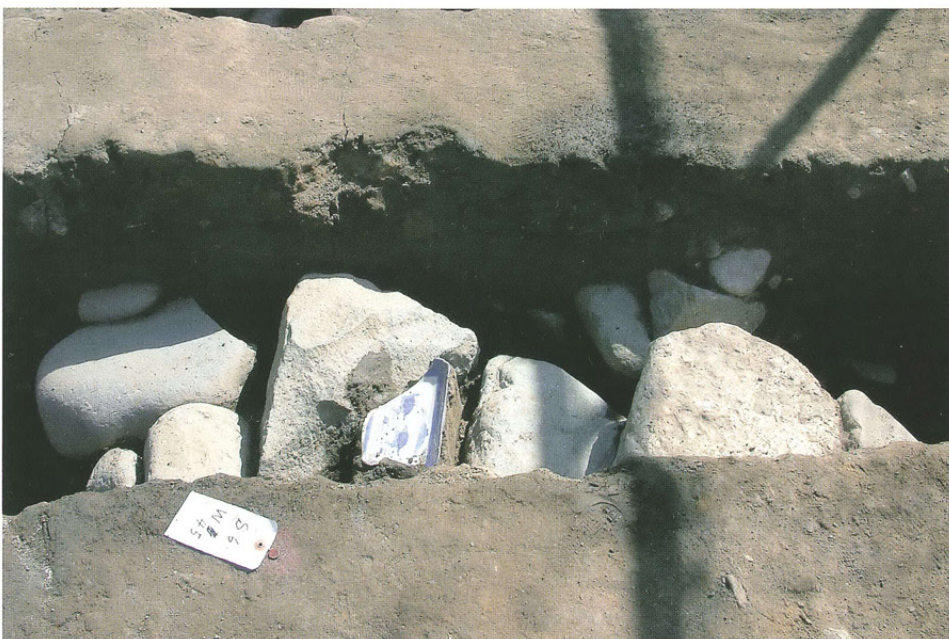
同上
石列遺物出土状況

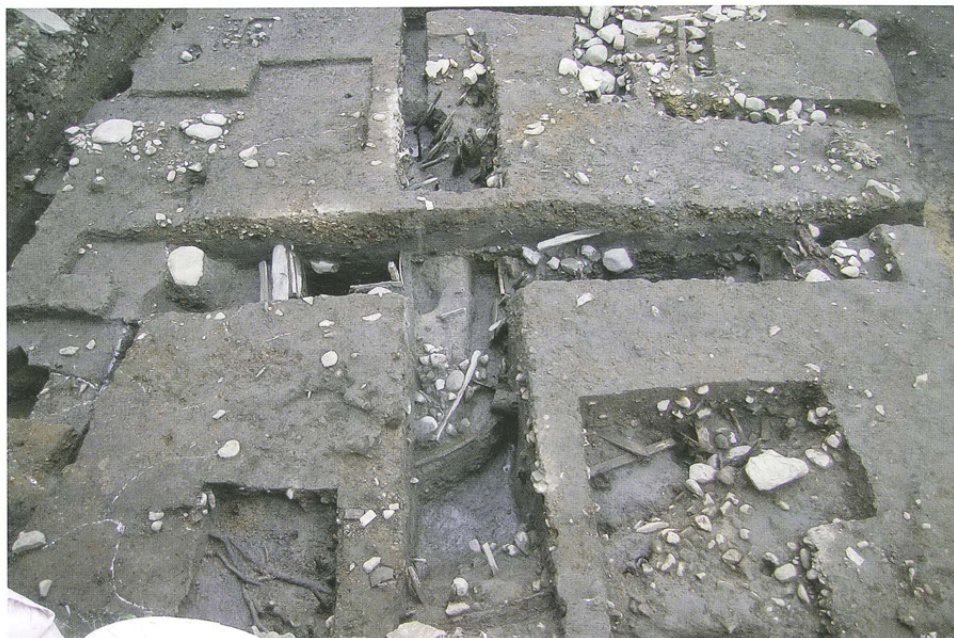
池状遺構
全景(西から)

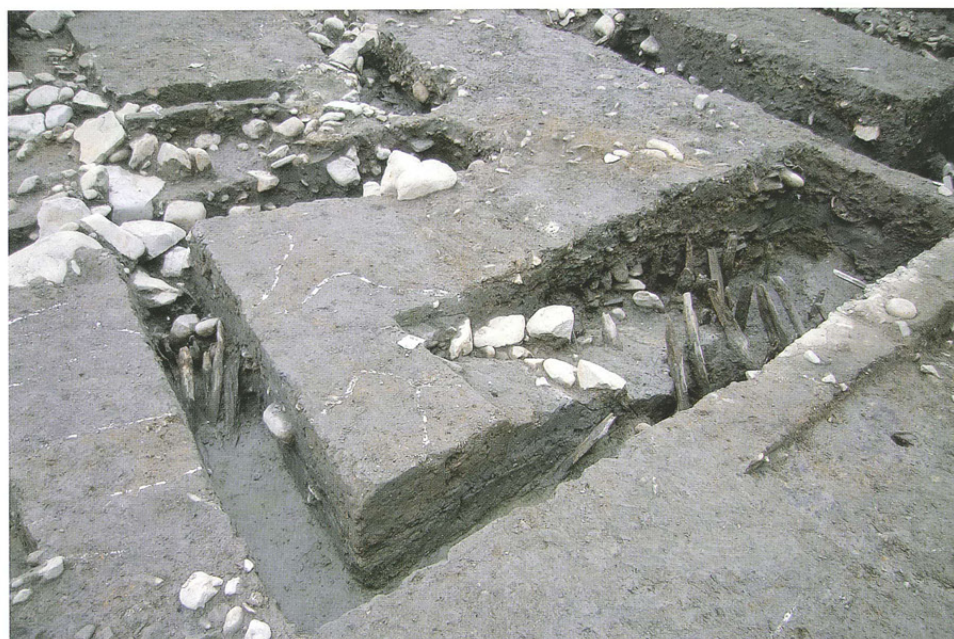
同上
北東隅護岸杭

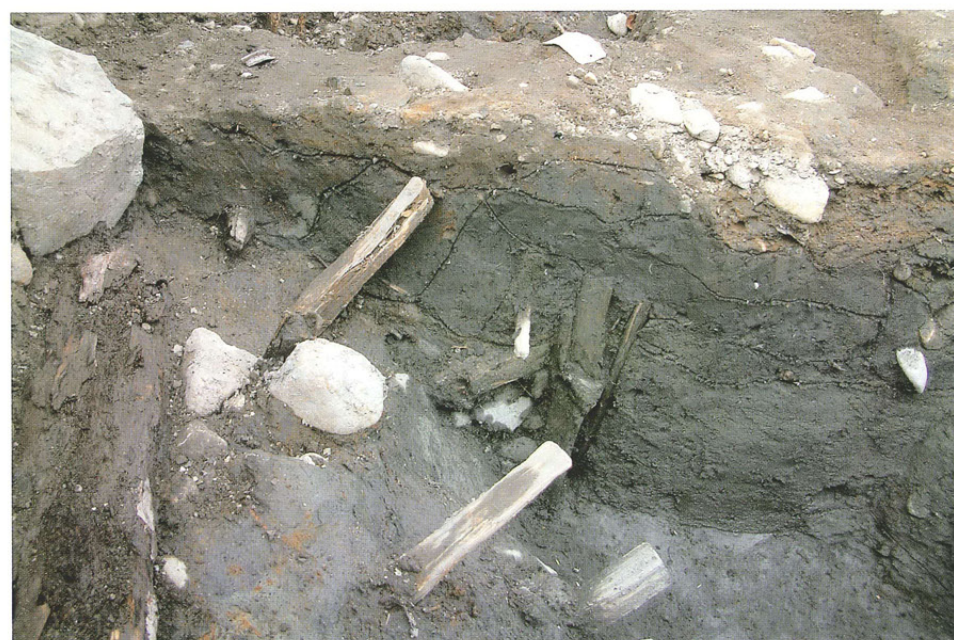
同上
西岸土層断面

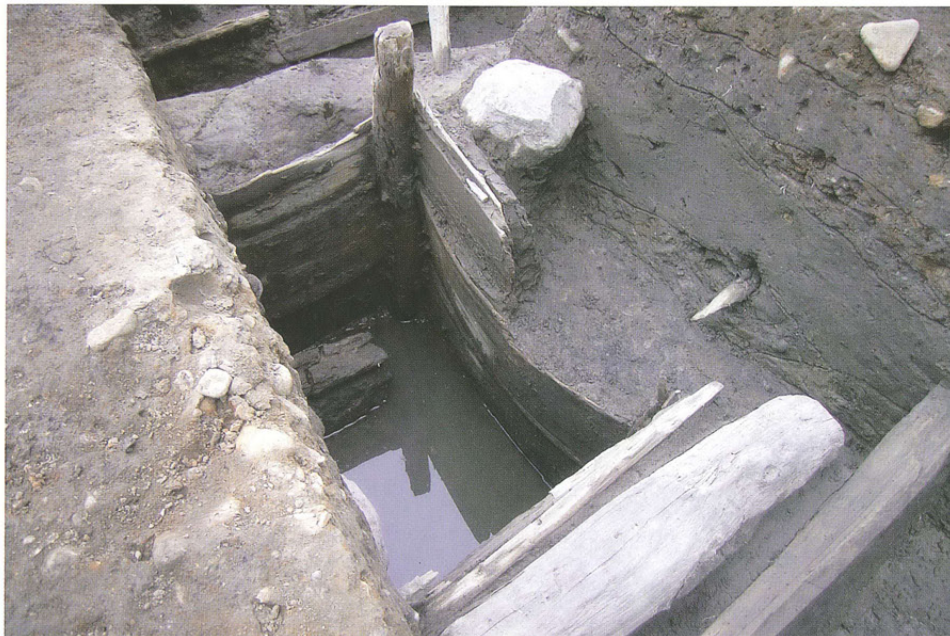
池状遺構
湧水施設(北から)

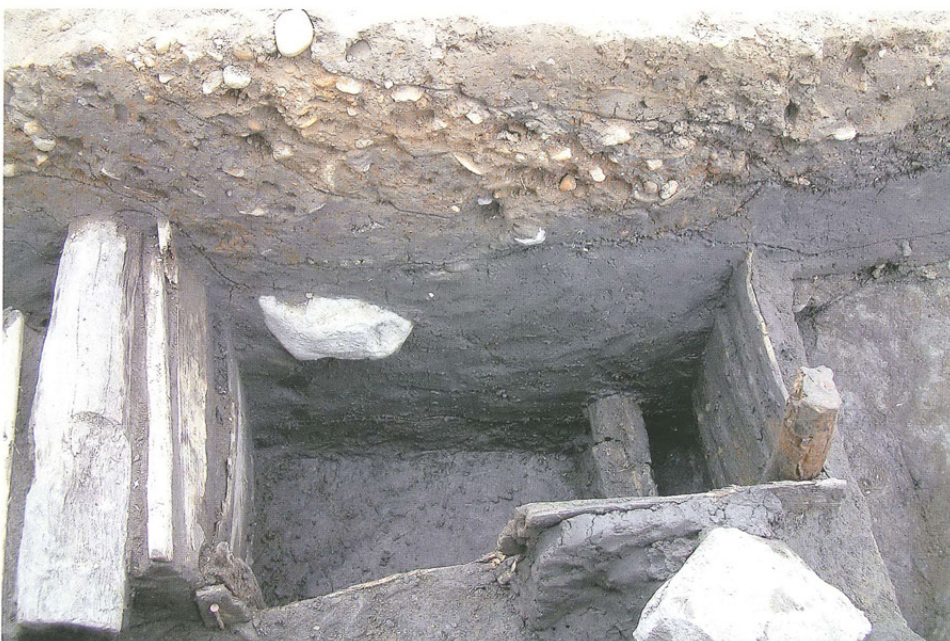
同上土層断面(西から)

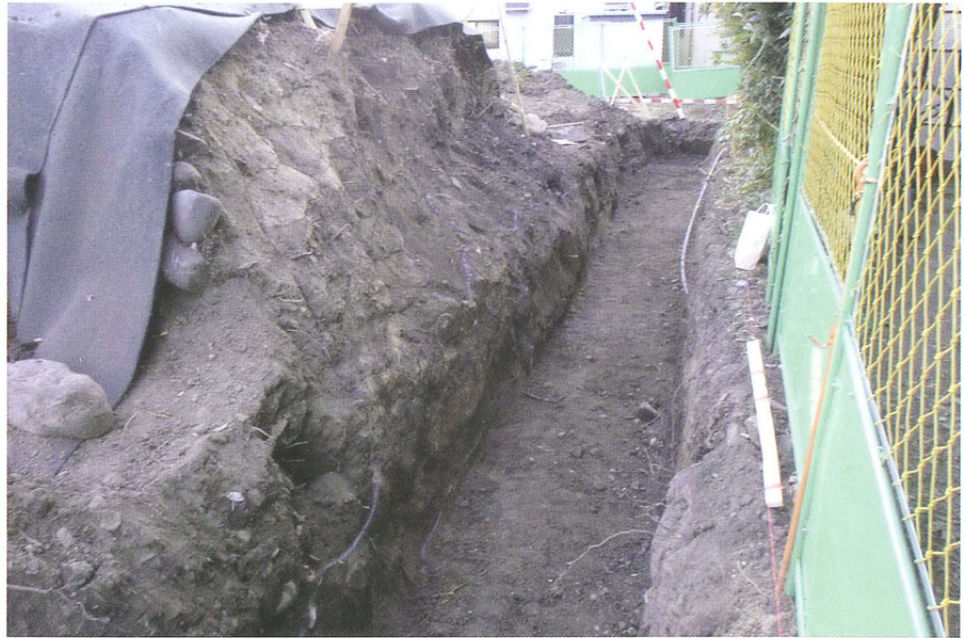
北側擁壁掘削立会い調査
土塁北側残存状況(東から)

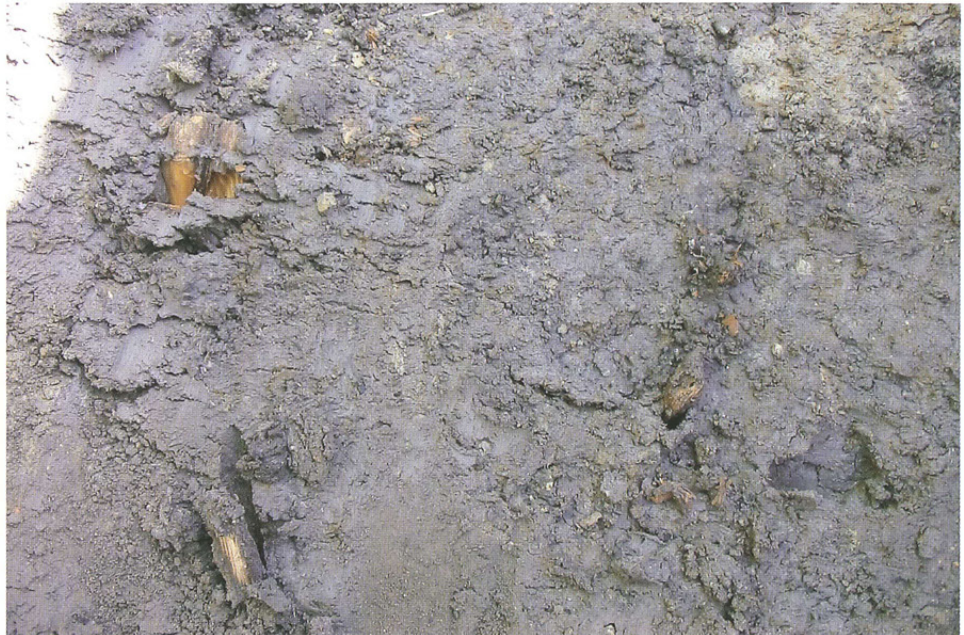
同上
木杭(土留め杭)検出状況

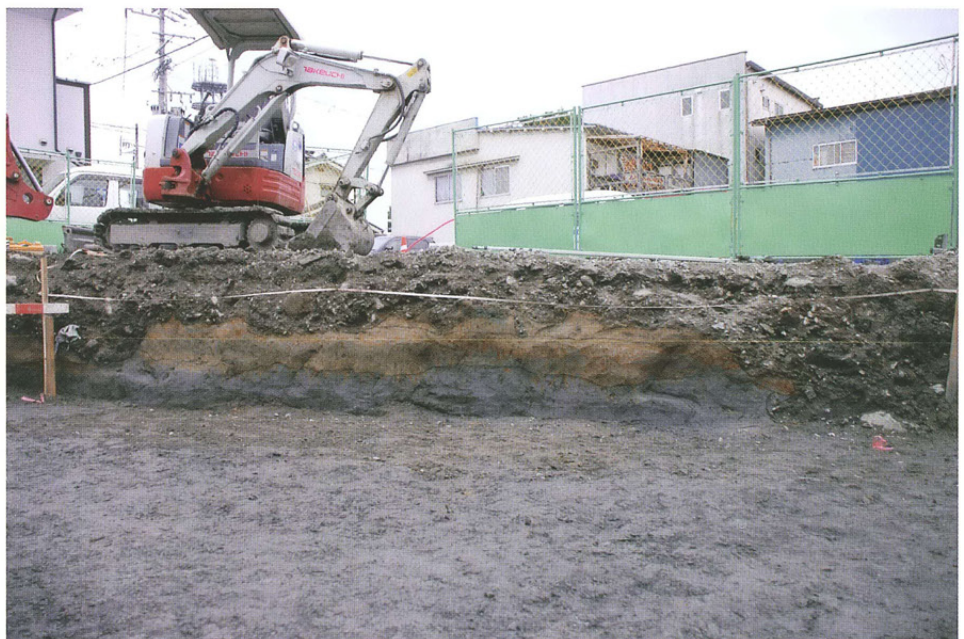
南側擁壁掘削立会い調査
南東壁の地山層と攪乱状況

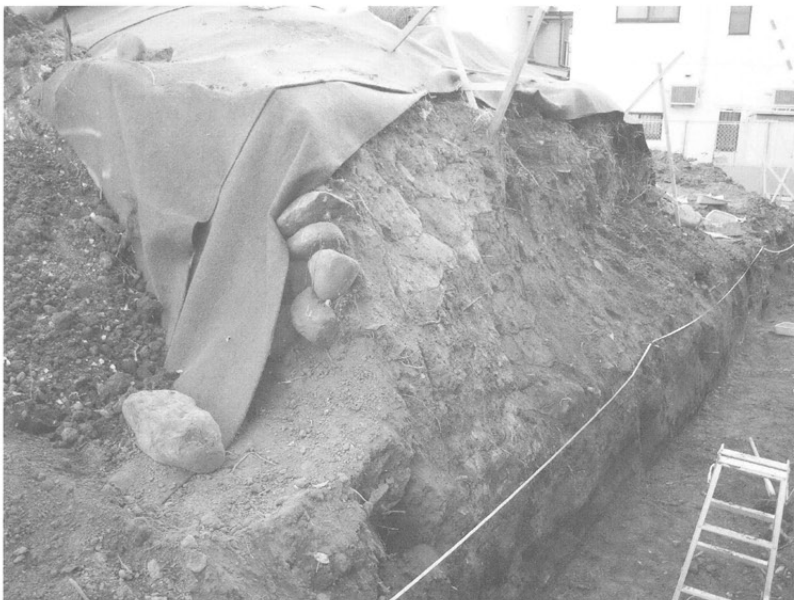
北側擁壁
土塁の残存状況

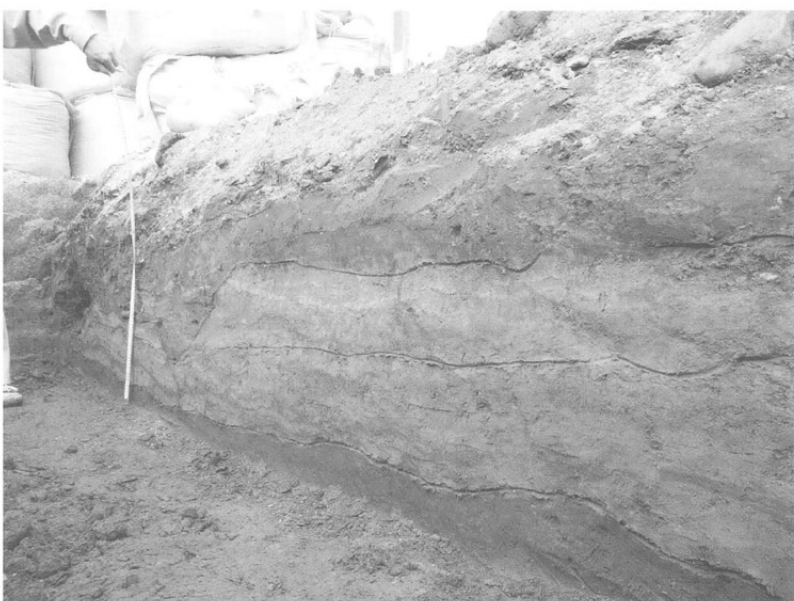
南側擁壁基礎部確認トレンチ
地山層の上部が攪乱されている

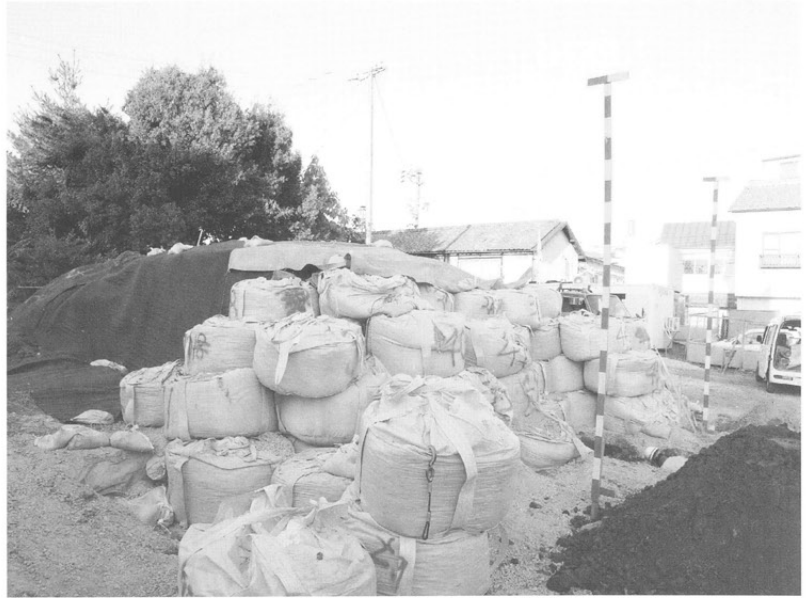
遺構の保護
遺構全体を不織布で覆い、盛土を行う

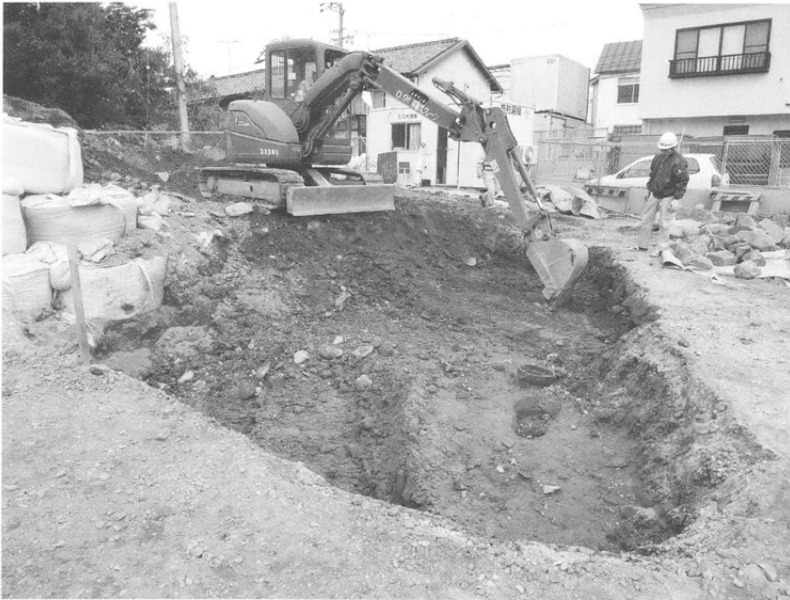
南側擁壁基礎部掘削

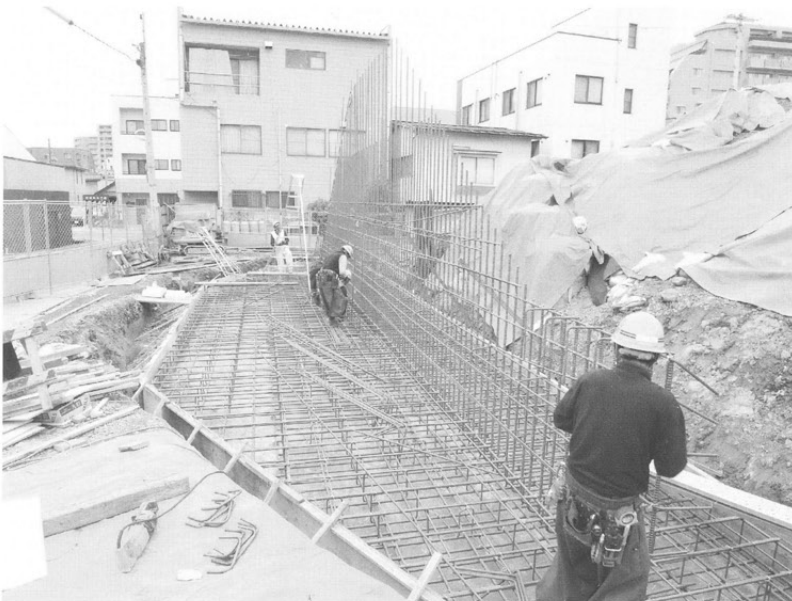
南側擁壁配筋
立上り部分の配筋施工

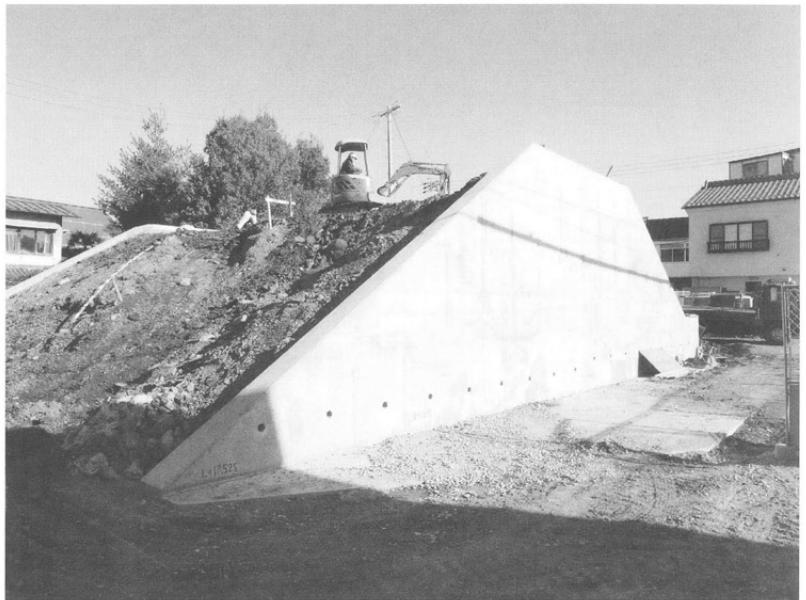
南側擁壁コンクリート打設完了

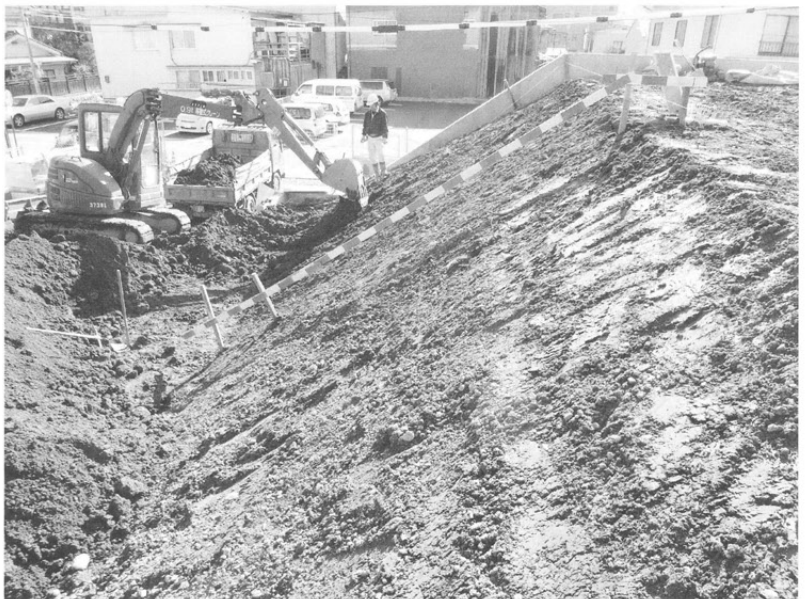
土墨東法面丁張り設置
重機にて法面の成形を行う

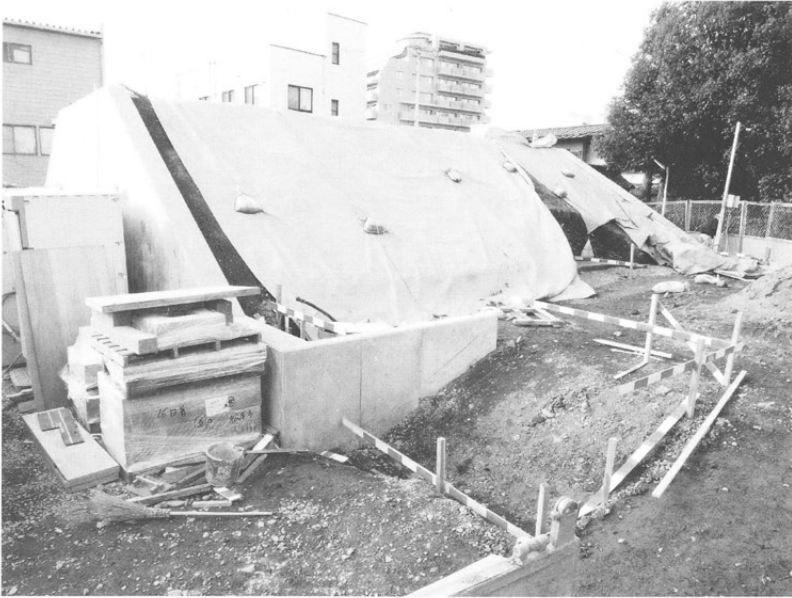
土塁成形完了及び階段丁張り
遺構への影響を考慮し、階段を当初
計画から縮小

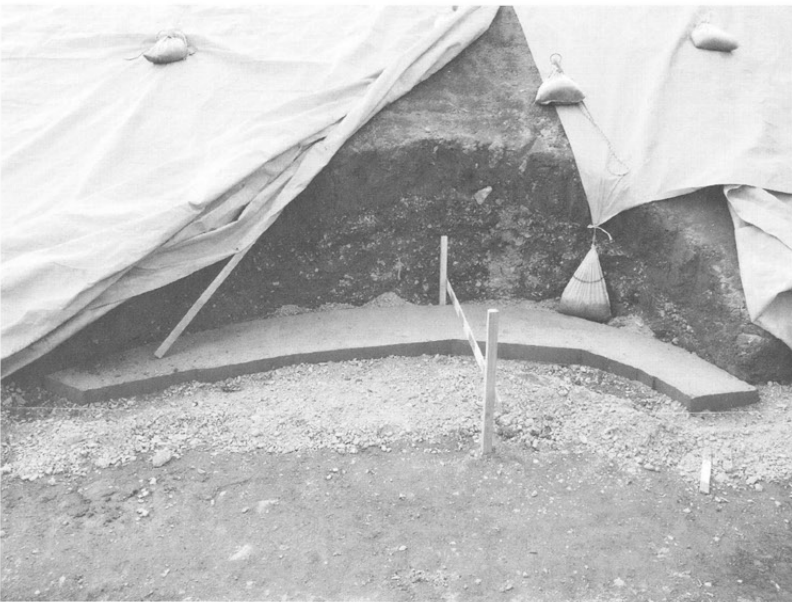
東法面擁壁の基礎
池状遺構の挟り込み部分に設けた
擁壁基礎部分

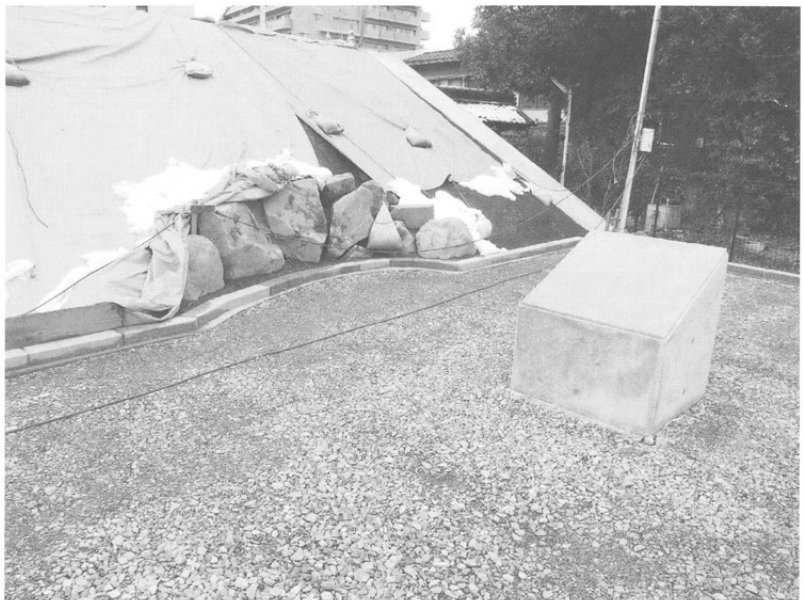
池状遺構挟り込み部の擁壁完了
地盤はカラー舗装の路床となる
碎石敷で、武家屋敷跡説明板躯体
はそこに置いた状態で据える

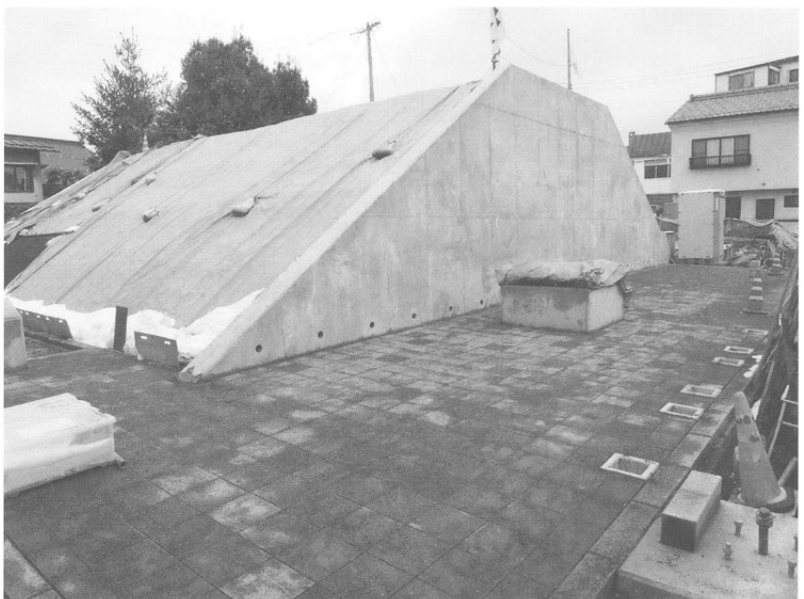
広場南西隅から南側擁壁
広場は石敷きが終わりベンチ基礎
や全体説明板の躯体が出来る

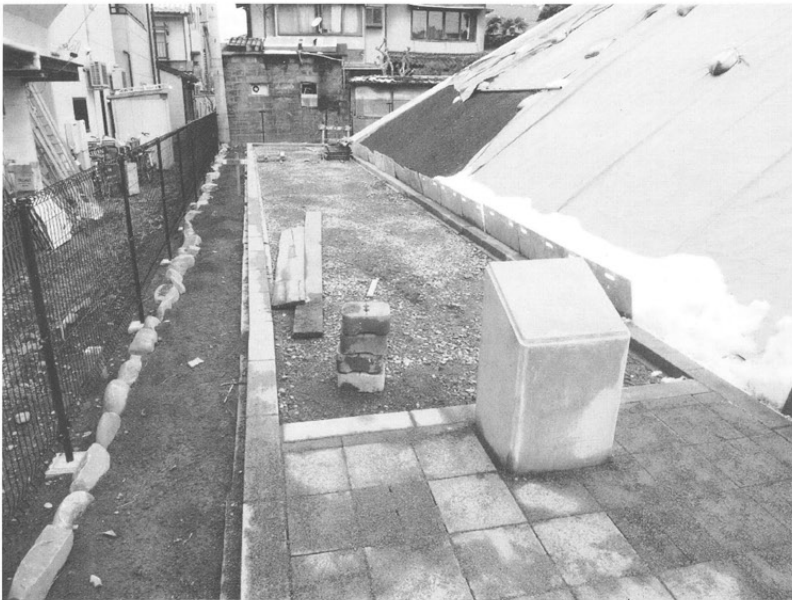
土塁西側
東面同様カラー舗装の路床が整えられ、
手前に尖状杭列説明板躯体が据わる

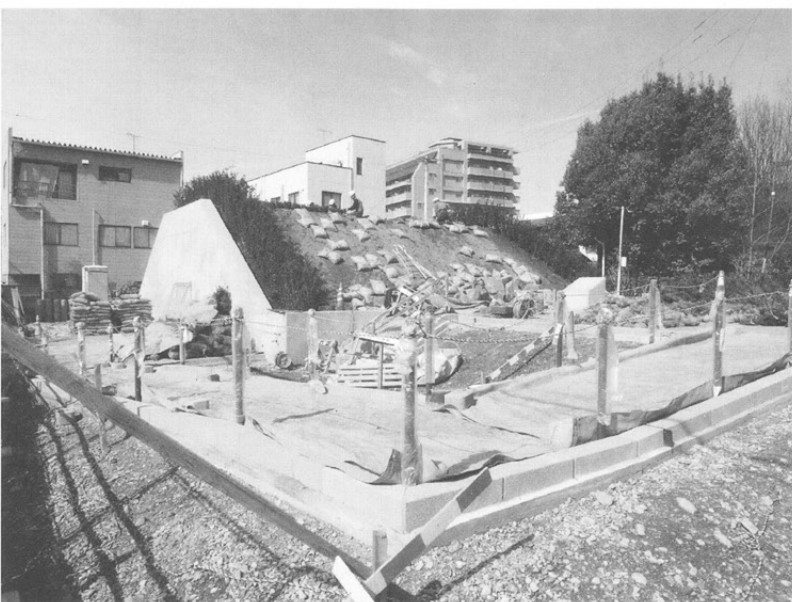
広場東南隅から全体
手前がスロープの施工中
奥に植栽中の土塁が見える

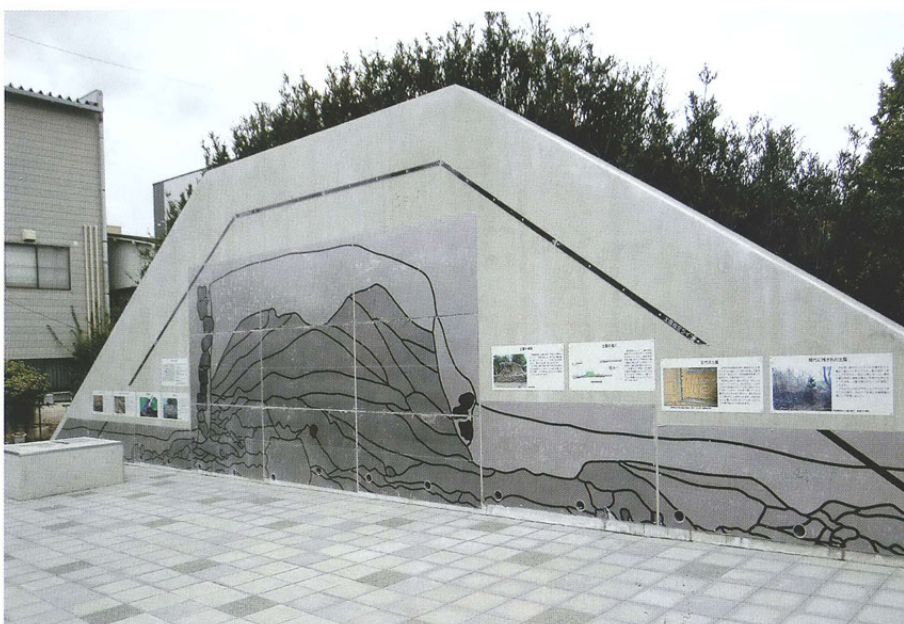
同上
土塁断面表示全景

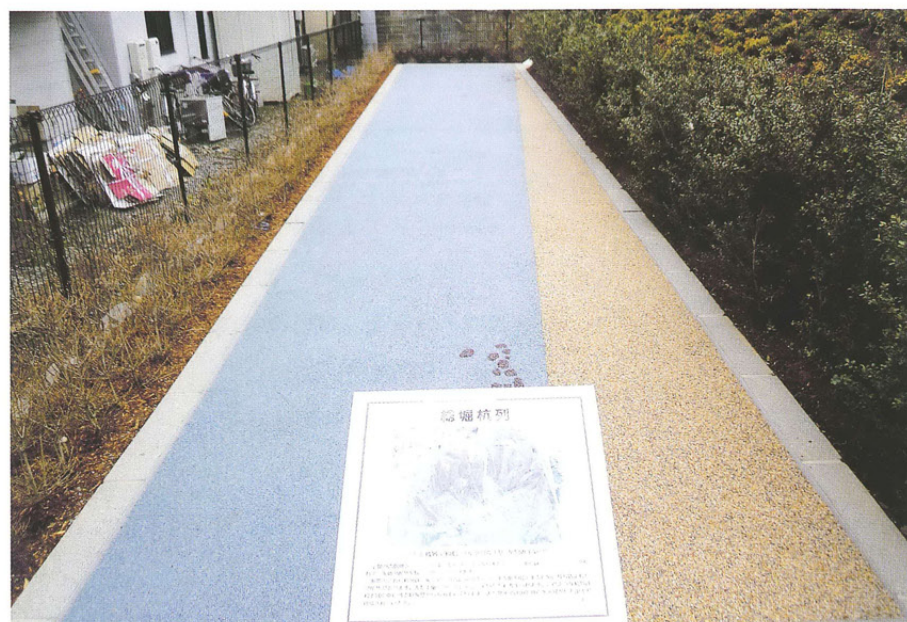
総堀杭列
説明板と杭列断面表示
