西都市埋蔵文化財発掘調査報告書第61集

都於郡城跡発掘調査概要報告書X

都 於 郡 城 跡

宮崎県西都市教育委員会

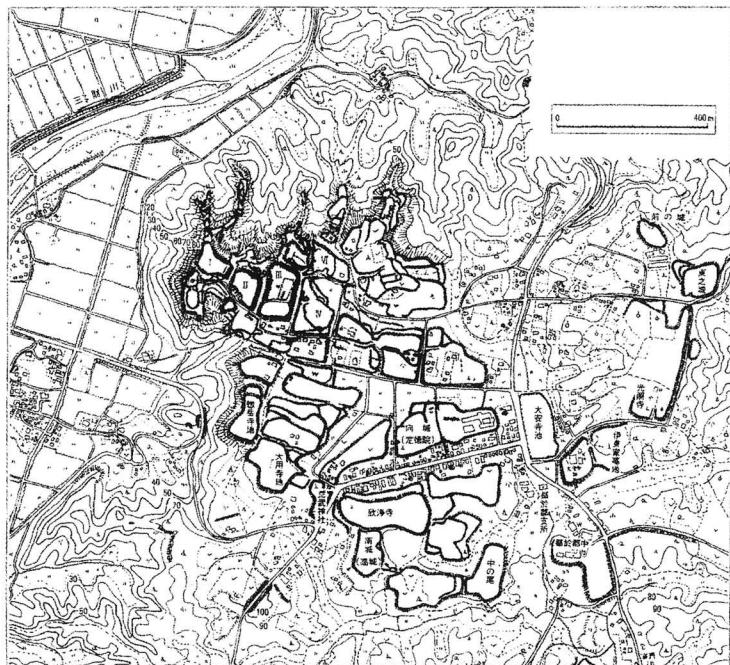
Fig. 1 都於郡城縄張り図 宮崎県中近世城館跡緊急分布調査報告書より転載
(八巻孝夫原図作成)

都於郡城跡の主体部は、「本丸跡」・「二ノ丸跡」・「三ノ丸跡」・「西ノ城跡」・「奥ノ城跡」の5つの曲輪からなっており、通常は「五城郭」と称しているが、遠くから見た様が舟が浮いているように見えることから別名「浮舟城」とも呼ばれている。その範囲は、南北約260m・東西約400mにも及んでいる。また、主要曲輪の外側周辺には、「東ノ城」「向ノ城」「南ノ城」「日陰城」などの出城跡や大用寺・岳惣寺・一乗院などの寺院跡が分布している。

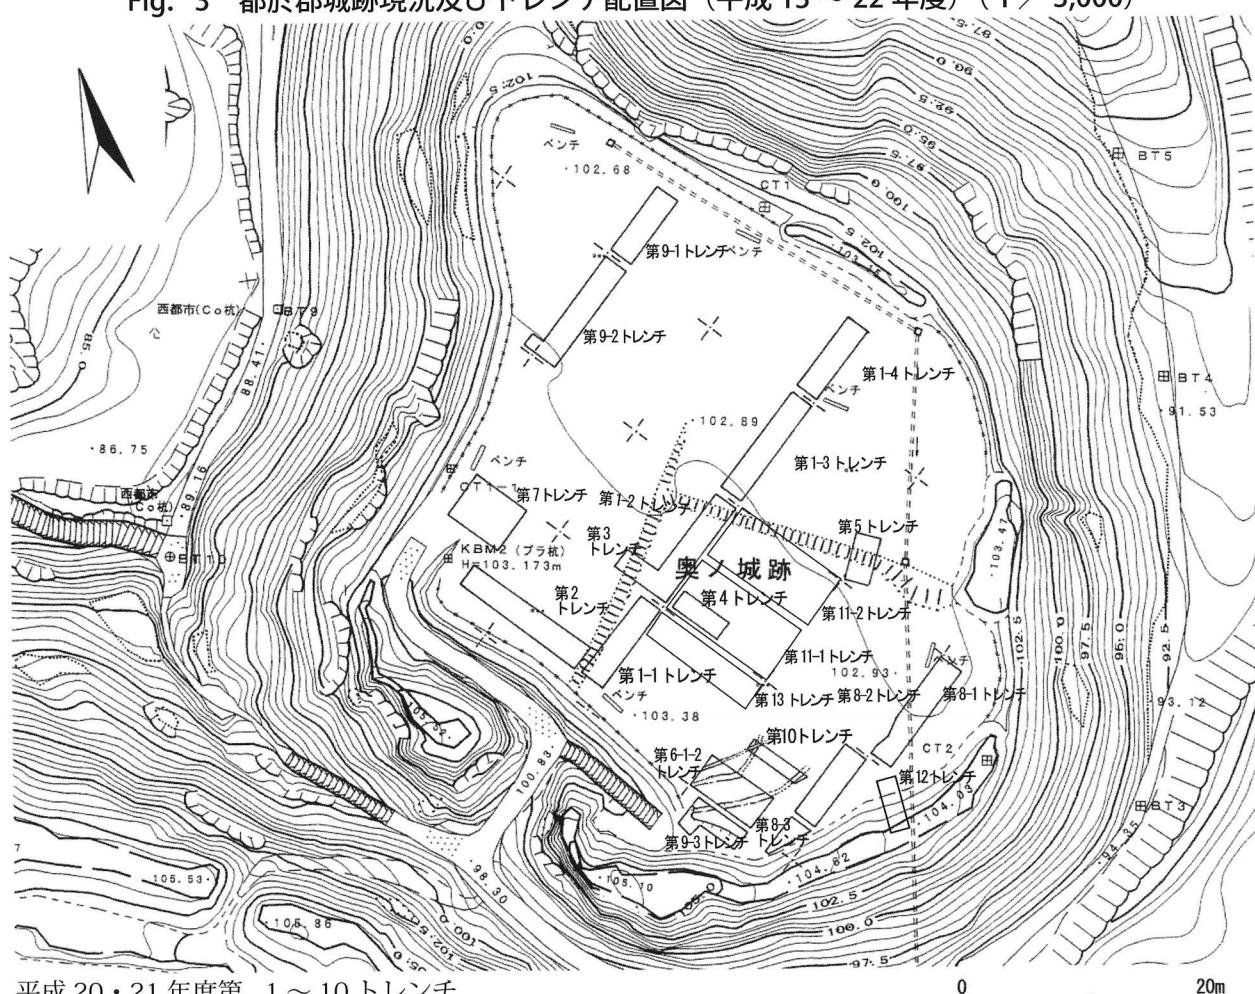
Fig. 4 奥ノ城跡トレンチ配置図（1／600）

まず、掘立柱建物跡を特定するために、これまでのトレンチ調査で多くの柱穴が確認されたトレンチ（第 1-2、第 4 トレンチ）を中心に、そのトレンチを拡大するように $10 \times 10 \text{ m}$ の第 11 トレンチ、 $3 \text{ m} \times 10 \text{ m}$ の第 13 トレンチを設定した。

次いで、土壙の堆積及び構築状況を確認するためのトレンチを南側に設定した。第 12 トレンチで、幅 $1.5 \text{ m} \times$ 長さ 5.0 m である。

平成 20・21 年度第 1～10 トレンチ
平成 22 年度 第 11～13 トレンチ

なお、トレントは、奥ノ城跡に任意に組んだ 20 m の方眼グリットを基に設定を行った。

この奥ノ城跡は、本丸跡の北東側に位置する曲輪で、平面的には東西約 42.0 m・南北約 40.0 m の規模を測り、南西から南東部にかけて幅約 4.0 ~ 9.0 m・高さ約 1.5 ~ 2.1 m・長さ約 60.0 m、東部に幅約 3.0 m・高さ 0.4 ~ 0.6 m・長さ約 14.0 m の低い土壘を有している。

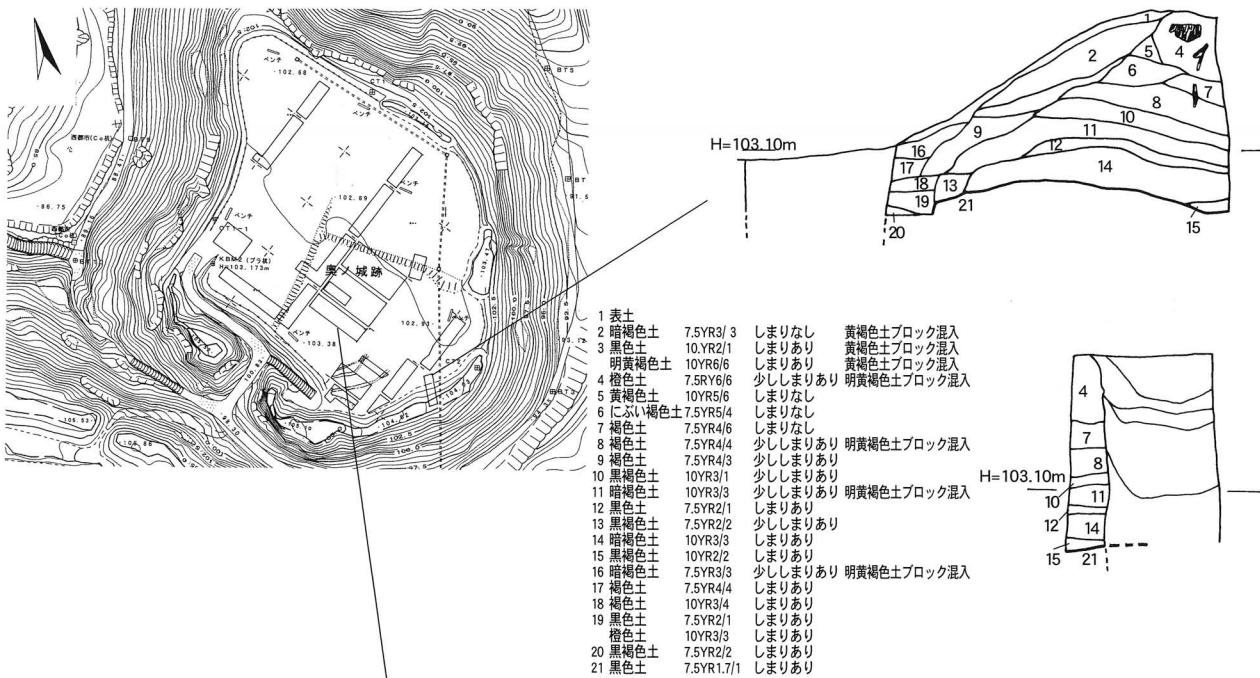
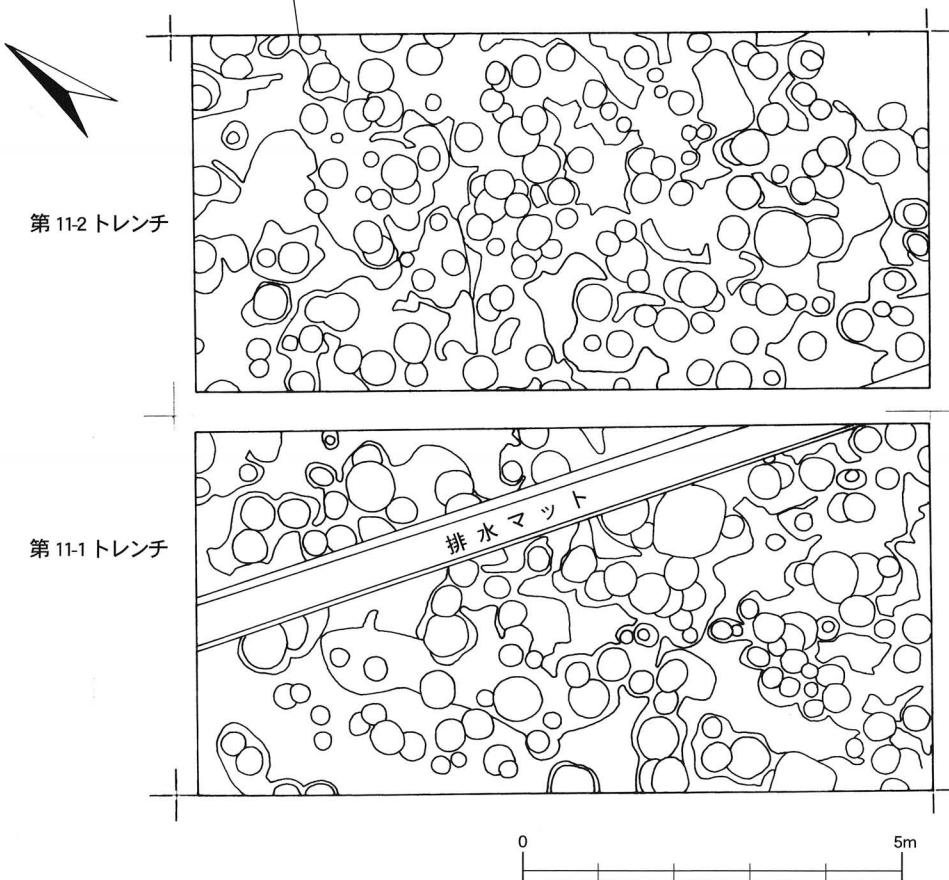
Fig. 5 奥ノ城跡第 11-1・2 トレンチ平面図 (1/100)、土壌土層図 (1/80)

第 12 トレンチ (土壌)

基本土層は、第 1・2 層が客土、第 3 層がアカホヤ火山灰層、第 4 層が黒褐色土 (7.5YR2/2)、第 5 層が褐色土 (7.5YR3/4)、第 6 層が黒褐色で粒子の粗いブロックを多量に含んだ褐色土 (7.5YR4/4)、第 7 層が黒褐色で粒子の粗いブロックを多量に含んだ明褐色土 (7.5YR5/6) である。

土壘の堆積状況等を確認するための調査を行ったが、今回トレントを設定したところは、以前整備されたときに排水管を埋設したところと重なっているため、かなり搅乱を受けている。その排水管は土壘の下を通るような形で埋設されているため、幅約 1.5 m に亘って土壘が切断されている。（第 5 図）トレントの西側をその排水管が通っているため、西側の断面では土壘の堆積状況は確認できないが、東側でかろうじて確認できた。

土壘の地盤となっているのは黒色土（自然層）で、その上に山状に暗褐色土（14 層）を積上げ順次黒色土（12 層）・暗褐色土（11 層）・黒褐色土（10 層）を積上げ、そして、褐色土（7・8 層）やにぶい黄色褐色（6 層）を積上げている。内側の 2・3・9 層等は後世に崩落したため、再度積上げを行ったものと思われる。

第 11-1・2、13 トレントから多くの柱穴を検出した。ほとんどが円形で、規模的には径 0.20 m の小さいものから、径 0.60 m のものまで様々である。中には、灰白色粘質土の柱痕が遺存しているものも含まれている。

方形状柱穴 第 11-1 トレントから 2 個の方形状柱穴を検出した。一辺 0.82 ~ 0.95 m で、深さは未掘のため不明である。遺物は出土しておらず時期的なことは不明であるが、遺構内埋土等の状況から比較的に新しい時期に使用されたものと思われる。

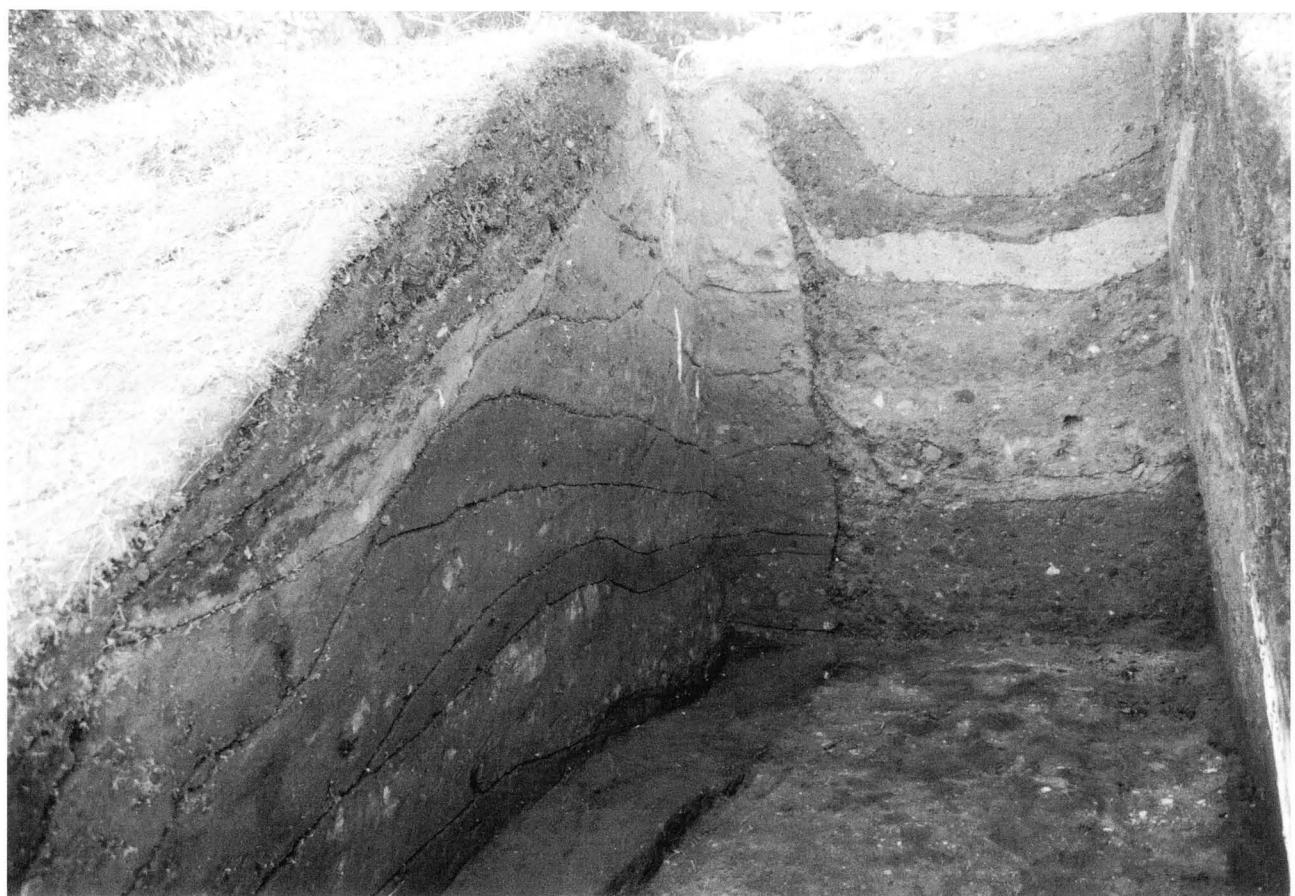
6. 第 12 トレンチ 土壌堆積状況

今回の調査の結果、多くの柱穴群と土壘の堆積及び構築状況を確認することができた。特に、土壘については、堆積状況から一時期で積み上げられているものの、後世に崩落したため、盛土され、現状の姿になっているのが見て取れる。
