羽場城跡遺跡発掘調査概要

手長神社社務所新築工事に先立つ試掘調査

辰野町教育委員会

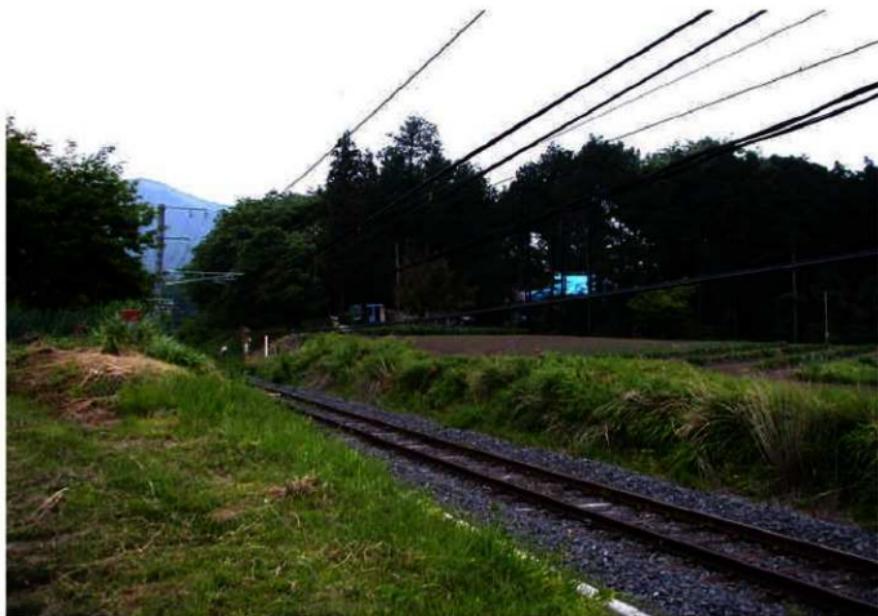
羽場城主郭部

鉄道の建設によって西側の土壘は破壊されてしまったが、主郭部は神社の存在によって良好な状態で保存してきた。

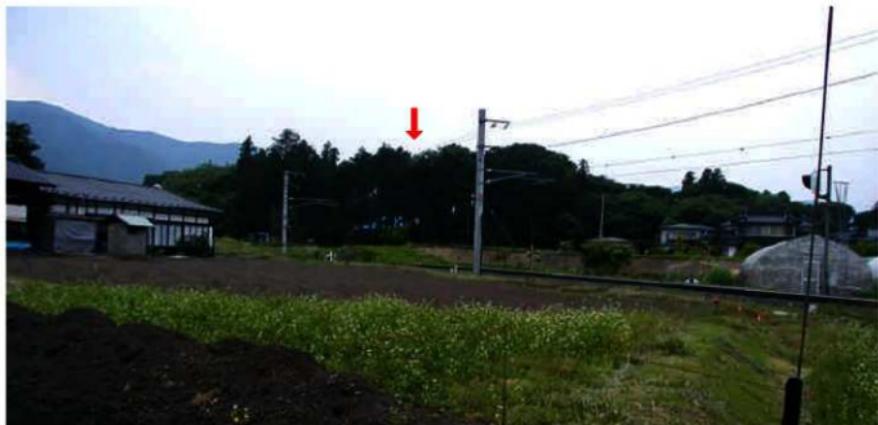
羽場城遠景

城跡南側から望む。線路の向こう側に見える土の部分が外土塁。木が生い茂っている所が主郭部。

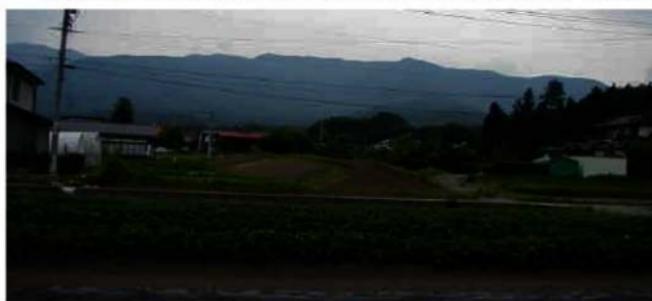
外土塁

同じ土塁を角度をかえて撮影。耕作によって徐々に平らにならされている。

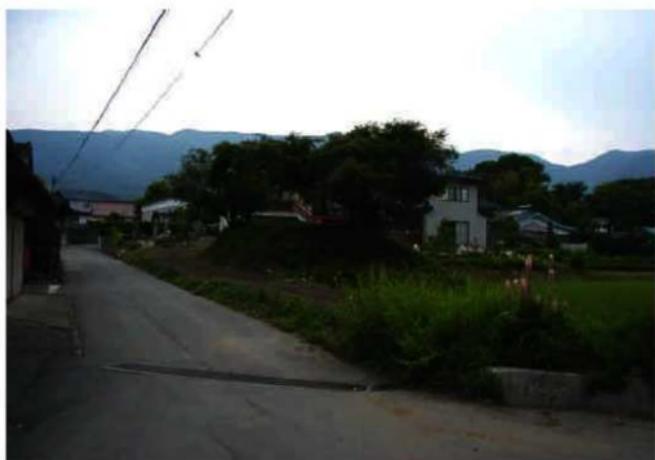
堂山付近

外土壘南東隅部の堂山と呼ばれる無量寿庵跡地付近には、小山が2ヶ所残され、築造当時の外土壘の規模を推察することができる。さらに、土壘南側(写真左)に沿った小路を堀跡と伝えている。

また外土壘南東隅部には、堂山と呼ばれる無量寿庵跡地付近には、小山が2ヶ所残され、築造当時の外土壘の規模を推察することができる。さらに、土壘南側に沿った小路を堀跡と伝えている。

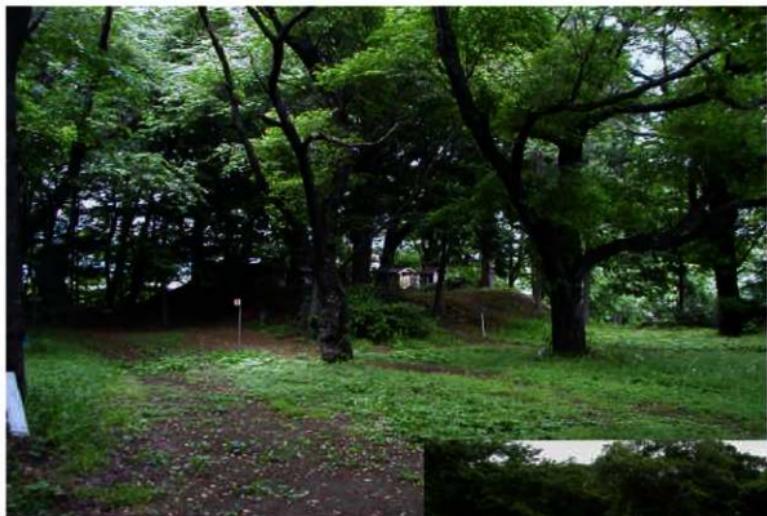
橋台跡推定地

東側の郭については当時の区画が推定でき、絵図に示されている橋台が造られていたと考えられる約10m四方の高まり(上写真)も確認できる。

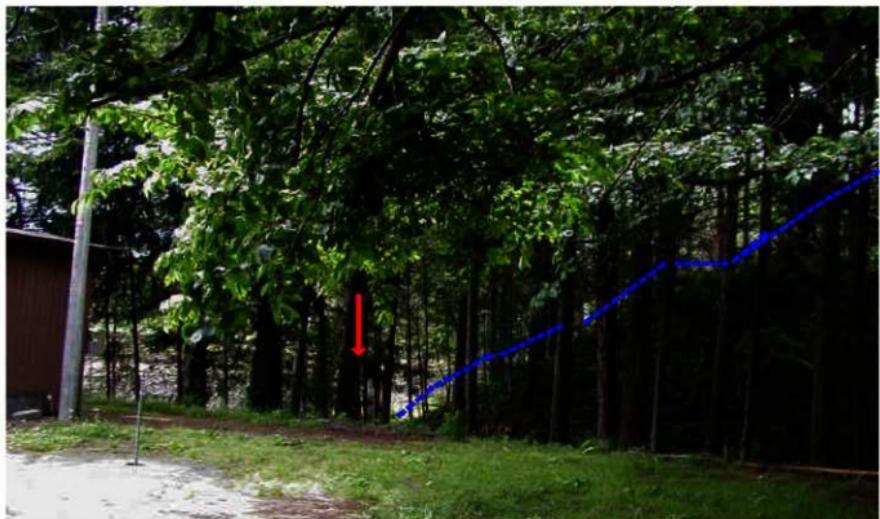
主郭部土塁

現在の土塁は高さ約3mを測り（青い点線部）、その外側に存在する空堀（赤い矢印部分）も約3m程掘り込まれている。

羽場城は50m四方の方形で、北側には羽場淵が存在し、他の三方は土壘と堀が巡らされている。現在の土壘は高さ約3mを測り、その外側に存在する空堀も約3m程掘り込まれている。主郭部の東西には平坦部が造られ、その外側には外堀と、土壘が築かれていることが文化11年の井筋川除絵図から推察することができるが、現在は外堀は埋められ、土壘は開発の結果としてその多くを削りとられ、当時の様子を伺うことはできない。しかし、東側の郭については当時の区画が推定でき、絵図に示されている櫓台が造られていたと考えられる約10m四方の高まりも確認できる。

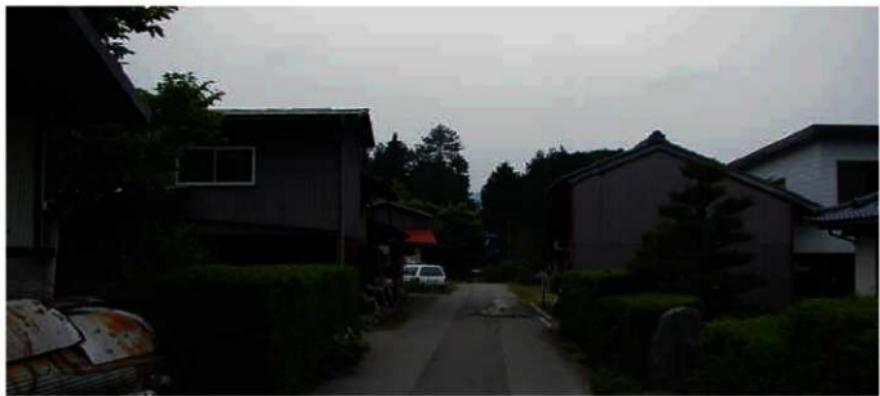
手長神社参道

現在の手長神社参道。主郭部の防禦を考えると、城館跡が使用されていた時点でのこの道が存在していたかは疑問である。

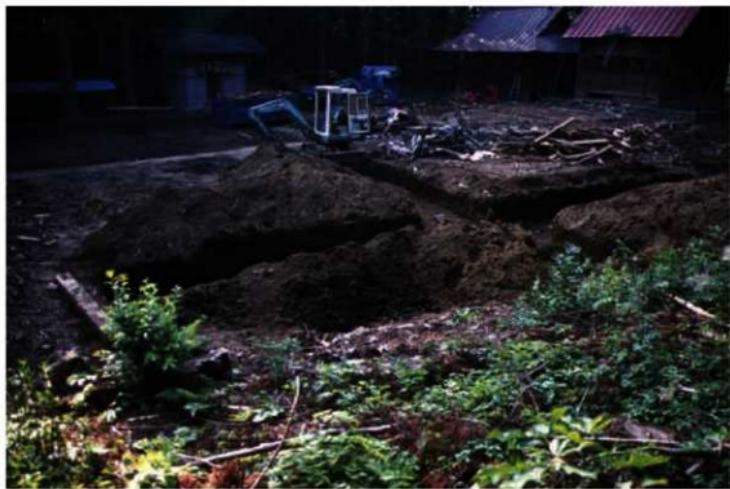
調査地区全体写真

基礎に影響のない地点に、幅約2mのトレンチ（溝）を十字に掘って建物の跡の有無を確認した。

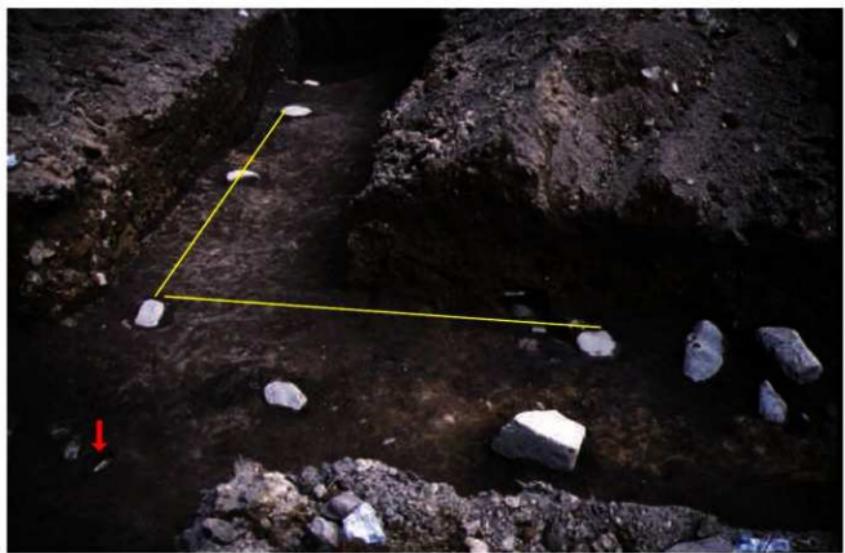
建物址礎石

黄色線が建物の礎石の並んでいる方向。赤色の矢印が小皿出土地点

この調査は、手長神社の改築に先立って、平成7年7月3日～7月6日まで行いました。当初、神社の建設によって破壊が進んでいるとの見方を町誌の編纂時にはしていましたが、今回の調査によって中世の遺構は水田造成の際かと考えられる埋め土によって保護されており、調査時には建物の基礎となる礎石が見つかり、良好な保存状況であることが判明しました。この建物は内土塁の方向と一致しており、礎石間の距離は約1.85mで南北方向に3間（一部は調査時の土層観察時に出土したため、破壊してしまった。）、東西に2間見つかっています。

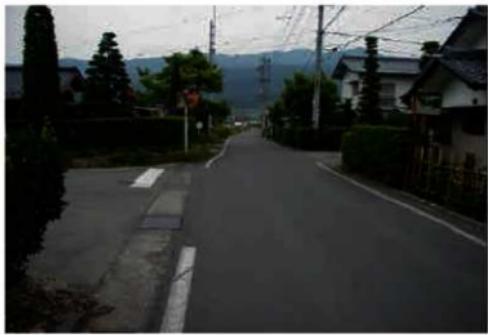
道の食い違い

城館跡方向(写真左)から来る道と、南に伸びる道(写真右)

が県道をはさんで食い違っていることが分かる。

しかし、この道は江戸時代（1,736年- 元文元年に現在の相合橋に関しての記載がある）には既に使用されていたと考えられる道であり、現在この道を挟んで立ち並ぶ家の町割りが道路の北と南で若干食い違いがある事も分かっており、この状況からここに城下町が存在していた可能性が考えられます。
