# 箕輪遺跡

調査第Ⅲ集

箕輪町教育委員会

- 1、本書は、長野県上伊那郡箕輪町大字中箕輪11.537番地他に所在する、箕輪遺跡第2次調査の報告書である。
- 2、本調査は、伊那建設事務所の委託を受けて箕輪町教育委員会が実施した。  
発掘調査は昭和57年7月13日より8月6日まで実施し、引き続き整理作業を行なった。  
作業分担は次の通りである。  
土器の整理——福沢幸一　　遺構実測団の整理——五味純一、山内志賀子、福沢幸一、  
竹入洋子、柴登巳夫、泉沢利夫　　出土木製品実測、トレース——五味純一、泉沢利夫  
山内志賀子、小林紀史、竹入洋子　　写真図版——山内志賀子
- 3、本書に掲載した遺構の写真は柴登巳夫が撮影したものを使用した。尚出土木製品の撮影  
は征矢進氏に御協力いただいた。
- 4、出土陶磁器については友野良一氏からご教示いただいた。
- 5、本書の執筆は丸山敏一郎、樋口彦雄、柴登巳夫、竹入洋子が行なった。
- 6、本書の編集は発掘調査団が行なった。
- 7、本書の資料は、箕輪町郷土博物館に保管されている。

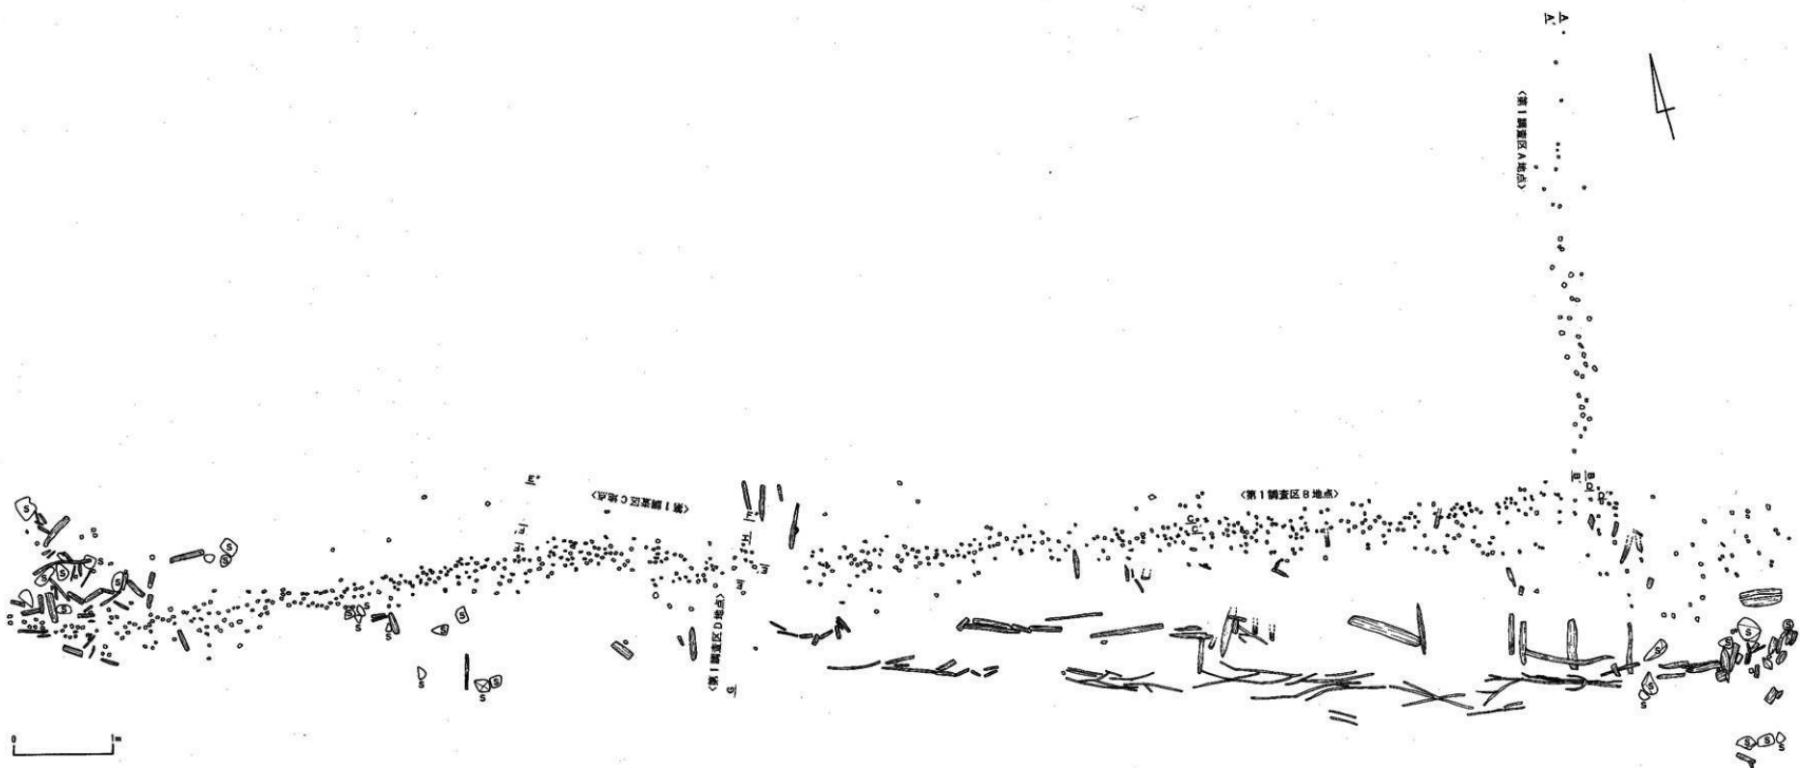
第6図 第1調査区出土木構列実測図

本調査区は、昭和56年度の第1次調査に統くものであるため、その時のT4区位置の南に平行して設けた。グリッドは南北にB～E、東西に77～86までの40グリッドとした。第1次調査時において、T4区東端に木柵列が検出されていたため、まずこの続きを検出することから始めた。78-D、Eグリッドにおいて、第I層の耕土層15cmほどを耕土すると木柵の頭が検出された。この部分の木柵出土状況については第7図A地点出土状況図に示したとおりであるが、第1次調査の木柵出土状況より多くなっている。この列を南に掘り進めたところ東西に長く延びる木柵列に当った。この列は調査範囲内において16mを測った。当然西に統いて延長されている。この範囲は特に密集して杭が打ち込まれ、2mの内に90～100本に及んだ。この東西の木柵列と平行して、粗柔を並べた状況が検出された。これは木柵列の南側1.4mほどの間隔を示している。その間には所々に石が置かれたり、木柵よりやや太めな丸太が置かれたりしている。この状況から、この範囲は道跡であったと考えられ、土の状況も小石が混入しており明らかに道路と推測できる。湿地における道路を少しでも使いよくするために努力した様子を伺うことができる。このような状況の検出は今回が初めてであり、第2調査区においては見られなかった。

次に木柵がT字状に交わる部分に、約40cmの間木柵が打ち込まれていない所がある。82-Bグリッド内においても同様な所が発見された。ここは水田の水の出入口であろうと推測された。打ち込まれた杭は40～50cmの長さが最も多いため、頭部が腐蝕して短くなっているため、当時ににおいては多少長かったと考える。杭は南に傾斜しているものが多く見られるが、これは水田側から力が加えられたためであろうか。又木柵は一時期に打ち込まれたものではなく、長期間補強されながら、打ち加えられたものであろう。それは杭そのものの腐蝕状況の違いや、打ち込まれ方などを観察することによって知ることができる。この地点における耕作土層は第II層であり、粘性の強い黒土層である。石は全く見られず、III層上面で小石がほぼ同レベルで現われる。ここが当時の水田の地場である。木柵列や道路などの検出により、水田の規模や、形などの状況がある程度確認されることを期待しながら調査を進めたが、それまでには至らなかった。本調査区において木柵列状況、あぜ、道路、水の出入口等の状況を知ることができ、第II次調査の大きな収穫であった。木柵の打ち込まれている状況及び土層については第7図に示すごとくである。木柵はサワラ材が最も多く、木目に添って割り、先端を数回削り尖らせている。木柵その物については後述する。

第1調査区の東側に統一して設定した。グリッドは南北にA～G、東西に62～76列まで105グリッドとした。第1調査区において木柵列の検出がなされており、列の延長方向も予想されていたため、それに添う方向で設定を行なった。第1調査区東端の78-D、Eグリッドに南北に木柵列が検出され、これが水田の境を示すものと考えられており、この地点から第2調査区内に、巾2.5～3mの間に、列状に東に向って杭が打ち込まれている状況が検出された。この状況は第1調査区のそれといいくつかの相違点を見ることができる。(第6図、8図参照) 第1調査区においては木柵列はほぼ直線で、あぜに相当する部分の約50cm間にかなり密に打ち込まれているのに比べ、第2調査区はあぜと道路巾の間にバラツキながら打ち込まれている。あぜ際については他よりも密になり、かなり曲線を呈している。又、道路の強化方法についても第1調査区は粗朶や丸太、石を配しているのに対し、第2調査区では杭のみである。このことは第1調

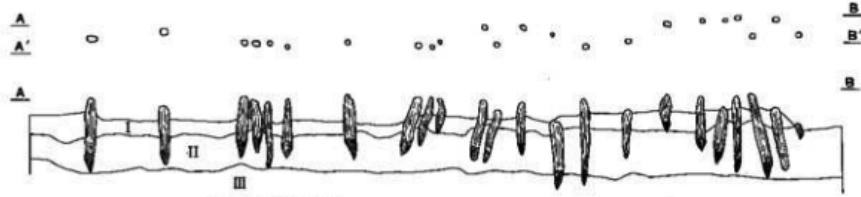
第7図 第1調査区A～D地点木標出土状況実測図

$S = 1/10$   
I層(細砂層) 黒土を含む  
II層(黒土)  
III層(砂利層)

第1調査区C地点  
 $S = 1/10$   
I層(砂層)  
II層(耕作土) 木標現存當時  
III層(礫層) 細7cm平均

第1調査区D地点 排水口断面  
 $S = 1/10$   
I層(黒色土) 細かい砂粒混入  
II層(黒色土) 粘性強、木片混入  
III層( ) 粘性強  
IV層(礁層) かなり大きな礁混入  
V層( ) 小礁が多く間に砂粒混入

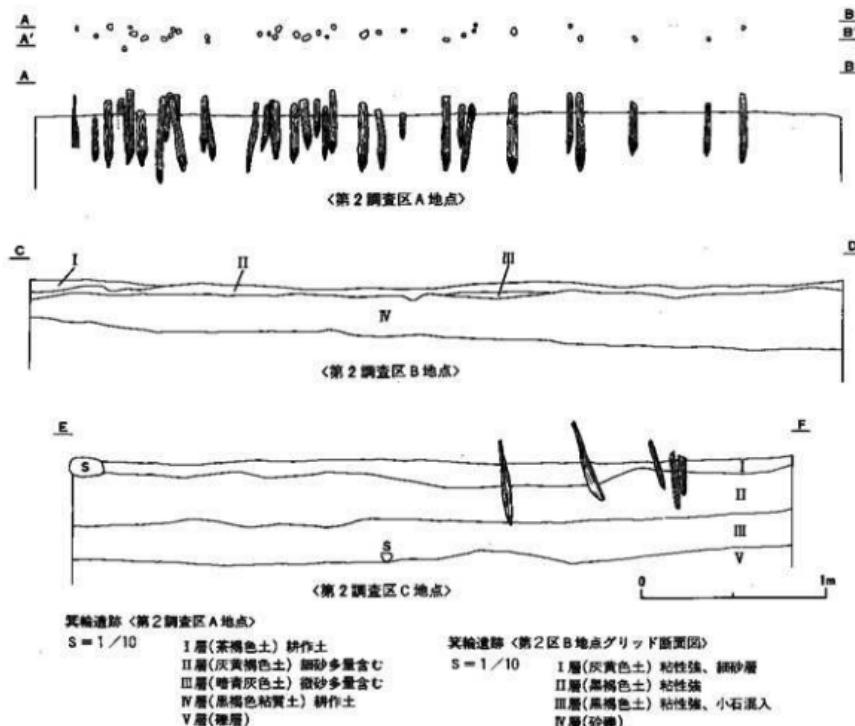
第9図 第2調査区A～C地点木柵出土状況実測図

査区の水田と、第2調査区の水田の開田時期に差があるのではないかと考えた。出土遺物における差を見るほどではないが、あぜ、道路状況などを検討する時、第1調査区における構築方法は進歩が感じられる。一ヶ所だけの状況で、開田方向や、道路事情について決め付けることはできないが、本調査区におけるこの部分の相違点は今回の調査に一つの問題を投げかけた。第2調査区における杭そのものは第1調査区出土のそれと変わらないが、丸太のまま使用しているものが含まれている。あぜ際に打ち込まれている密度においては、第2調査区の方が低い。杭は南に傾くものが多く見られる。又部分的に規則性を持って列状に打ち込まれた所も見られ、あぜや、道路事情の軟弱度合を見ながら漸次杭を補ったものと考える。木柵の打ち込まれた様子については第9図に示すとおりであるが、第III層上面まで打ち込まれているものが多い。

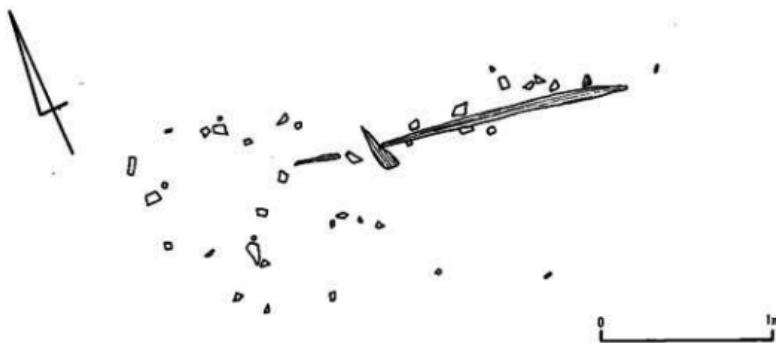
第10図 第2調査区F-61、62グリッド出土木柵列実測図

本遺構は第2調査区の東端に位置するF-61、62グリッドにおいて検出された。本調査における木柵は第I層の耕作土層下から頭が検出されて発見されているが、この遺構はそれよりやや深くなっている。東西に約3mだけで他に続いてはいない。他の木柵列状況と相違している点として、材がナラであり、大きな粗材を割り、長さ太さも普通の杭の2~3倍を呈している。なかには部分的に杭の表面を焼き腐蝕を防いでいるものが見られる。打ち込まれている杭のほぼ中央に2m程の横材を配していることである。この状況から、この部分が他に比べよほど軟弱で、強化しなければならなかったことを伺うことができる。

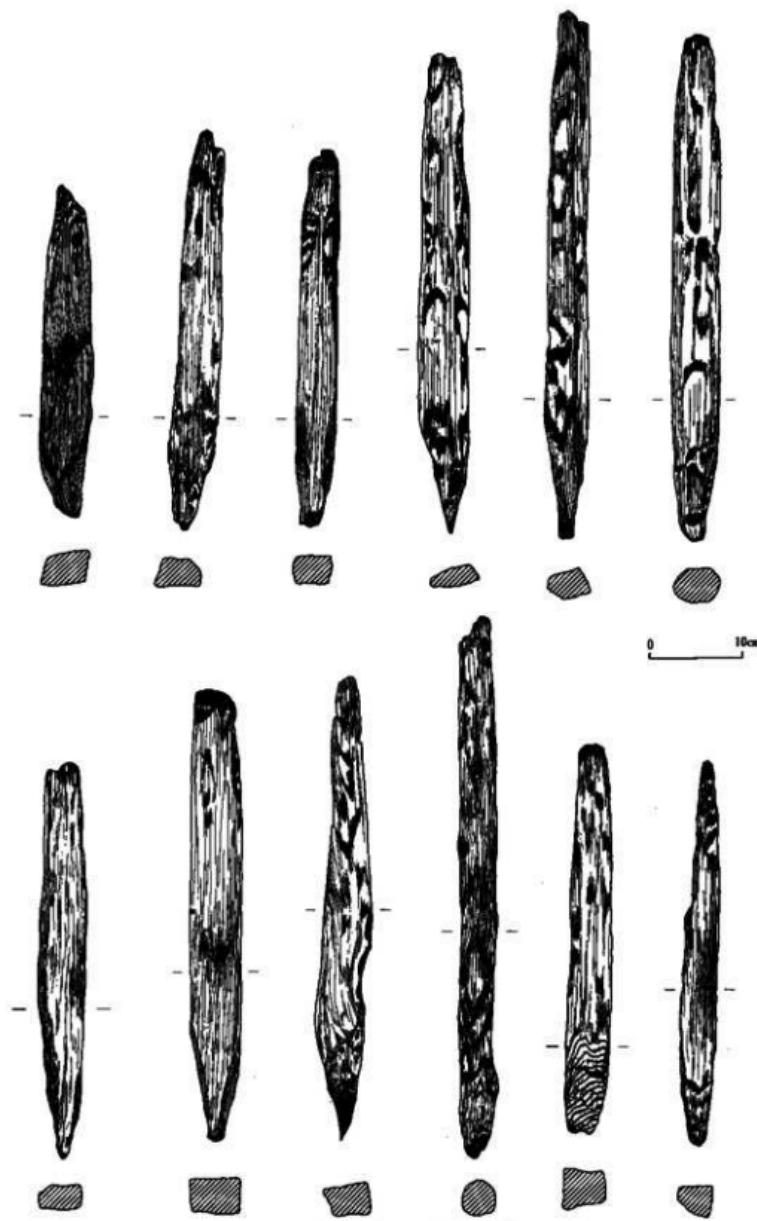
第11図 第I調査区出土木柵実測図

本調査における木櫛杭の出土数は1,686本である。出土状況については前述したような状況であるが、そのほとんどが、水田のあぜと道路敷を強化するために使用されたものである。それは現水田の耕作土下15cm前後の所に頭を出している。図に示すように杭の上半分は腐蝕により細くなり、頭部は当時の形を留めるものは少ない。平均5~10cmは短くなっていると考えられる。出土木櫛杭1,686本すべてを、全長と最大径につき角材と丸材別に計測して表にした。

(第1表参照) 長さにおいては30cm前後の杭が最も多いが、当時は40cm程度の長さを有していたものと推測する。杭の長さは打ち込まれる場所の軟弱度合に大きく影響されるることはいうまでもないが、あぜ際に打ち込まれているものは、ほとんど30cm程度に統一されていた。角材はほとんどがサワラ材で、目の通った良い材を使っている。丸材はナラ、クリなどの雜木が多く、共に先端を鋭利な刃物で5~10回ほどで尖らせている。杭の太さは最大径が4cm前後のものが半数近くを占め、ほとんど一定の大きさに削られている。又杭の中には部分的に焼いたもののが見られるが、これは腐蝕を防ぐための考えから行なったものであろう。これらの木櫛杭は水路、あぜ、道路敷等あらゆる所に使われている。湿地帯における開田には欠くことのできないものであったといえる。箕輪遺跡全体に使われている木櫛杭は莫大な量になる。これは近くに原木が豊富であったことと、使用効果が大であったことを物語るものである。木杭はごく最近まで全く同じ方法で使用されており、古代人のすばらしい知恵を感じるばかりである。

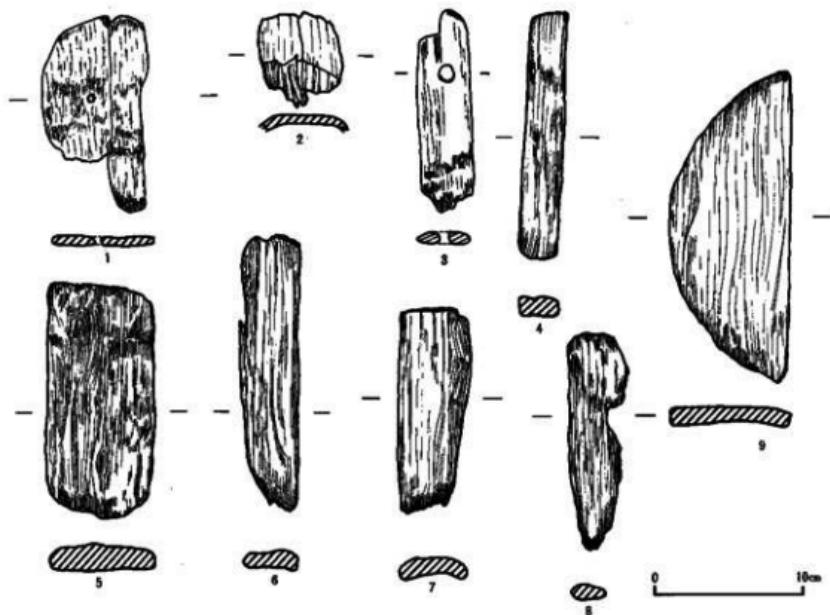
第16図 出土木製品実測図

1は厚さ4mmほどの板片で、一面には三ヶ所塗彩の痕跡があり、中央に径3mmの孔があけられている。他面は焼けて炭化している。3は第2調査区F-61グリッドからの出土で、上部は半分ほど切り込みがなされ、3.5cm巾の板の中央に径7mmの孔があけられている。これも使途不明である。8は板片の一部に半円状の抉り込みを付けたものであるが小片で使途目的は不明である。9は桶底の一部と思われるもので、桶底と推測すると直径22cmの大きさである。板厚は12mmで正目板を使用している。

本遺跡における木製品の出土は、人形を初めとしてその種類、量共に多岐に及んでいる。それらの多くは昭和28年当時の土地改良工事を実施する段階で確認されたものであった。それ等について、56年度の調査報告書に示した通りである。いづれの発掘調査においても出土遺物の内容には特に興味を強くするが、本発掘における木製品遺物については、木柵杭を除いては全く見るべき物はなかった。その中における一部を第16図に示した。

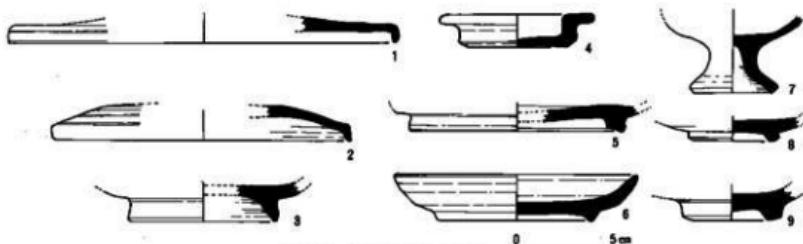
第17図 出土陶磁器実測図

出土陶器片のうち実測可能なもの9点を第17図とした。1は第2調査区62-Fグリッド出土の須恵器蓋である。径が20cmとかなり大きなものである。表には自然釉が流れ、天井部は低く平らに近い状態になっている。端部はほぼ直に立ち上がり5cmの高さを有している。一部分の破片であるため完全に器形を復元することはできないが、時期は8世紀前後と推定される。

2も同じ須恵器の蓋で、1と似ているが、端部の立ち上がりが「ハ」の字状にやや外側に開いている。自然釉が流れ蓋の径は15cm余である。3は灰釉の高台付き碗の底部である。猿投の黒筆釉と思われ、時期は11世紀中ごろのものである。4は第2調査区66-Dグリッド出土でII層上面からの深さ40cmに位置している。5は第2調査区61-FグリッドでII層上面からの深さは70cmと深く同一個体が3片になって出土した。杯身の底部で土器の芯まで青灰色に焼かれている。高台は外側にやや開く「ハ」の字状を呈し、巾が8mmと厚く、しっかりとした形に削り出されている。8世紀と思われる。6は第2調査区66-Dグリッド出土で、高台付き皿である。志野系で時期は江戸時代である。7は第2調査区59-Eグリッド出土、江戸時代の瀬戸灰釉で脚付き猪口状の器形を呈している。仏器と考えられる。8は江戸時代の瀬戸筒茶碗の底部である。9は中世末ころの天目茶碗の底部である。

実測図及び図版に示すように出土陶器類は小片が多く、器形も判断し難い。これは出土遺物が当時の道路面や耕作土層中に多く含まれていたことにより、長い年月の間に細片になってしまったと考えられる。第17図5に示した須恵器底部は耕土下70cmの礫層下に位置していた。この時期に礫層の堆積があったことを物語るものである。これ以外の出土陶器類は時代別の層序には関係なく、全く混同している。そのため第I層の現耕作土中と第II層の当時からの耕作土中からの出土したものは、長期間の耕作や移動により遺物は上下している。そのため出土状況による層序的時代区分作業は難しい。量的には江戸期の陶器類が最も多く、器種も多種多様である。実測のできない小片については図版21~25に示しそれぞれに説明を加えた。今後共に本遺跡の調査は続くものと考えられるが、出土陶器と木製品遺物の出土状況などについて注意深く観察しなければならない。なお出土陶磁器については友野良一氏よりご教示いただいた。

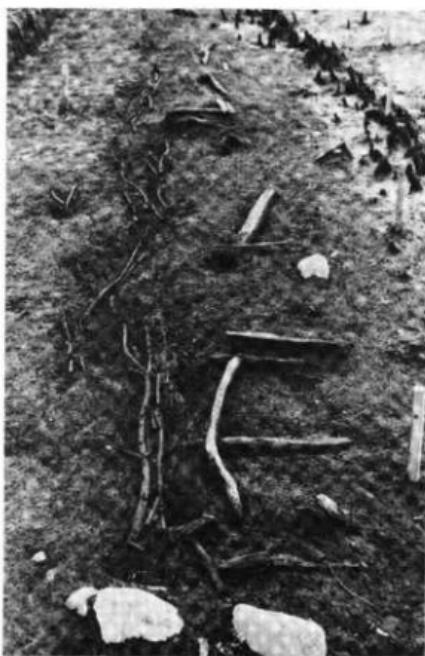
道路狀況

箕輪遺跡の今回の発掘調査は、昭和55年度から実施されている国道改良事業に伴う事前の調査の第3年次にあたるものである。道路予定地という限られた範囲の調査であり、およそ100haに及ぶ遺跡の全容を把握するにはとうてい至らないが、本年度の調査においてもいくつかの新知見を得ることができた。なかでも、密集して杭が打ち込まれた木柵列とこの木柵列に併行して粗朶を並べ、ところどころに石が置かれた巾1.4mほどの道路跡が検出されたことは、発掘調査によっては今回がはじめてであり注目されるところである。
