高月遺跡第4次  
発掘調査報告

(添下郡京南6条4里・5里々境溝の調査)

大和郡山市教育委員会

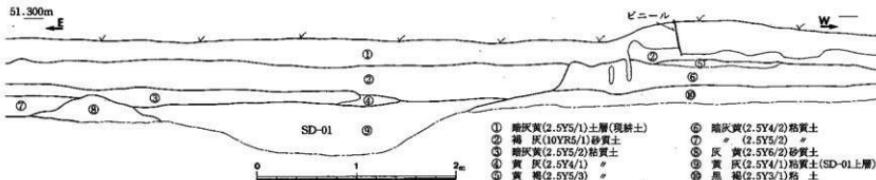
図3 調査区南壁土層図(部分 S:1/40)

図3は、今回の調査区南壁の、溝SD-01を中心とした部分土層図である。該図によって明らかのように、調査地の堆積土層の様相はSD-01を境として大きく異なるものである。以下、図3に基づき、今回の調査地の層序について簡略に説明する。

⑩層は、SD-01の開削に先行すると思われる時期の耕作土層である(遺物等による具体的な時期は不明)。なお、⑦層も同様に、SD-01に先行ないしはそれと同時期の耕作土である(遺物等による具体的な時期は不明)。⑨層は、SD-01の上層(図5-a層)である(15世紀前葉)。ついで、③層、および⑥層は、SD-01埋没後の耕作土である(遺物等による時期は不明)。なお、両者間には顕著なレベル差、すなわち段差が認められる。また、⑤層についてはこの時期の畦畔の一部かと思われるものである。②層は、18世紀代の肥前磁器等を少量含む、「近世耕土層」である。なお、前時期に見られた畦畔および段差は引き続いてみられる。①層は、現代の耕作土である。畦畔は、同位置に見られるものの、段差についてはさほど明瞭ではなくなる。

なお、⑧層については、溝SD-01の堤状土盛と考えられるものである。ただし、今回の調査では大型重機によって面的に掘り下げたためか、該種施設を平面的に検出することはできなかった。また、調査地の北壁土層、並びに試掘時においても⑧層に対応する層は確認できなかった。このことについては、おそらく③層の時期(16世紀頃か?)の耕作でその大半が削平されたためと思われる。

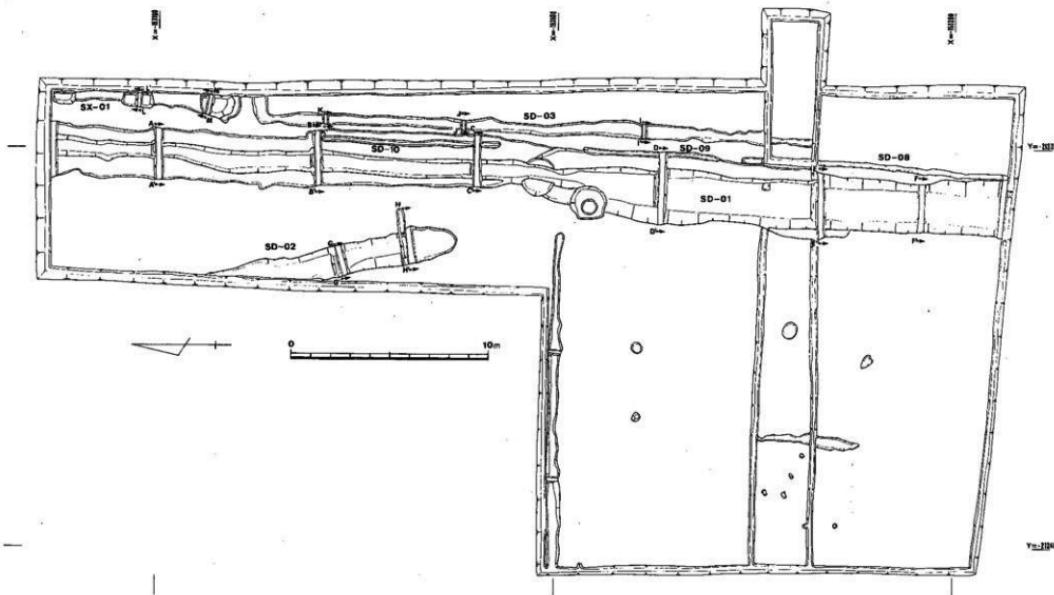
図4 掘出遺構平面図 (S:1/200)

SD-01は、今回の調査で南北に約50mにわたって検出した溝状造構である。方向性については、国土座標北に対し約3°東偏するものの、ほぼ南北を指向する直線的な造構である。規模については、今回検出部分の南半以下では西方への拡張が認められ、該部では幅2.5~3m、拡張のない北半では幅約2mを測る。深さは約40cm(後述の「c層」を含めると約50cm)である。

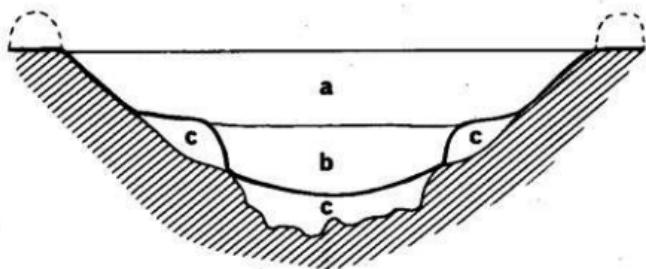
図5 SD-01堆積土層模式図

ついで、図5の土層模式図により、堆積土および出土遺物、時期などについて述べる。c層は、SD-01の開削に伴う、いわば「掘り残し」とみられる層である。具体的には図6の④~⑦層などがこれにあたる。該層を整地層とみるか、より古段階の溝内堆積層とみるかについては、決定困難だが、図6-2などの該層の堆積状況をみる限りでは、それは前者、すなわち整地土としての可能性が高いものと考えられる。

b層は、SD-01の、用水路としての機能に伴って形成されたと思われる層で、泥状の様相を呈する粘土層である。おそらく、滲水状態が主体を占める条件下で形成されたものであろう。具体的には、図6-③層などがこれにあたる。

a層は、b層とは異なり、砂質を多く含む層であり、様相はむしろ耕作土等に似る。したがってその形成要因としては、滲水によるものではないものと思われる。すなわち、a層の形成期においては、SD-01はすでに用水路としての機能はほとんど喪失していたものと推定される。

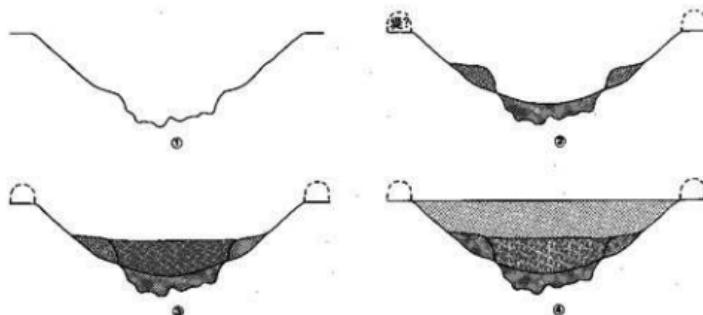
図7 SD-01変遷模式図

図7は、SD-01の機能的変遷を、叙上の検討を基に模式化したものである。以下、該図によつてSD-01の「変遷」を述べてみたい。

13世紀後葉にこの溝は開削され（①）、おそらく若干の整地が行われる（②）。そして、溝は耕地の用排水路としての機能を終える。その後においては、この溝は水路として積極的に機能したものとは考えられず、おそらくは、一時的に排水路的な機能を荷う程度の「地割り」として残るが、そ

れも15世紀前葉には完全に埋没する(④)。なお、この溝(SD-01)の具体的な「性格」については、III章で触れたい。

SD-08, 09, 10は、いずれもSD-01の東側辺に接して検出された溝状遺構である。それらは断続的に南北へ伸びるもので、南からSD-08、同09、同10と称することとする。規模については、幅はいずれも約20cm、深さは同じく約30cmを測る。長さについては、SD-08が14m以上、SD-09が約7m、SD-10が約9mを測る。なお、これらの溝の断面形状については図6にみるように、整った長方形状を呈し、素掘りの状態では用水路としての機能は難しい(灌水した場合、側壁が容易に崩落する)。したがって、これらの遺構については、何らかの施設(木柵等)の埋置を前提としたものとして捉えられよう。なお、溝は人為的に埋め戻された状態であった。また、溝の時期については、図6-4に示されるように、SD-01の①層(図5-a層)より先行することは確実である。ただし、遺物が出土しなかったため、詳細な時期については不明である。なお、これらの溝の機能については、不明とせざるを得ないが、あえて推定するならば、これらはSD-01が水路として機能していた時期(図7-③)、それに付随して何らかの役割を荷ったものと考えられる。

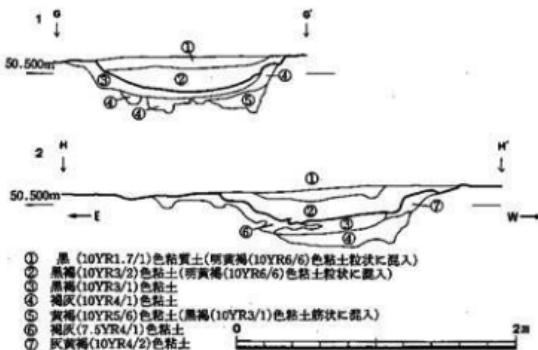
図8 SD-02土層断面図（北より S : 1/40）

SD-02は、SD-01の西方で検出された、斜行する溝状遺構である。幅は1.5~2m、深さは約25cmを測る。この遺構は、その視認される顕著な特徴として、堆積土中に黄褐色の地山粘土ブロックを多量に含んでおり(図版3-6)、この遺構が人為的に埋め戻されたことを明瞭に示している。なお、SD-02の時期については、出土遺物がごく微細な瓦器焼片に限られたため、明らかにすることはできない。また、その性格についても全く不明である。

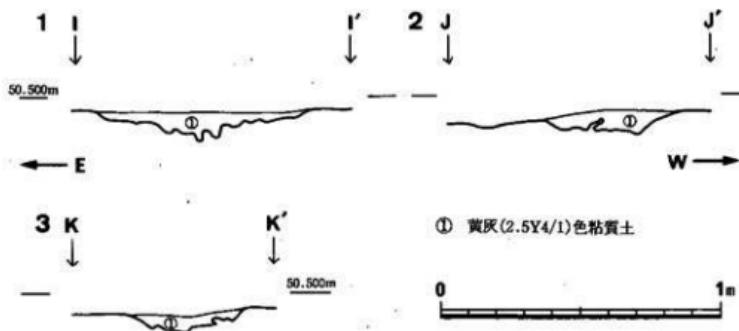
図9 SD-03土層断面図（北より S : 1/20）

に直角に折れ曲がる。幅は約50cm、深さは約10cmを測る（ただし、本遺構は実際には図3-③層より掘り込まれているので、本来の規模は深度、幅ともにそれぞれ数cm上乗せした値となる）。なお、堆積土については一層に限られ、その状況から推して水路として長期間機能したものとは思われない。

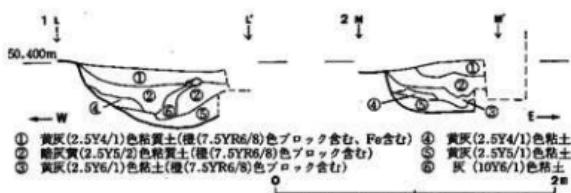
図10 SX-01土層断面図（南より S : 1/40）

SX-01は、SD-03の北で検出された、特異な様相を持つ遺構である。浅い落ち込みの内に3ヶ所、深い（約40cm）方形土坑がみられる。本遺構の性格については、その東側が調査区外であったため、明らかにはできないが、何らかの灌漑施設であったものとは推定できる。なお、こうした遺構の類例として、奈良県内では、田原本町多遺跡（第10次）<sup>6</sup>の「土坑状の掘り方」や斑鳩町日安遺跡<sup>7</sup>の「方形土坑群」があげられ、調査者は共に、その用途について「畑作に伴うもの」とする意見を提出している。

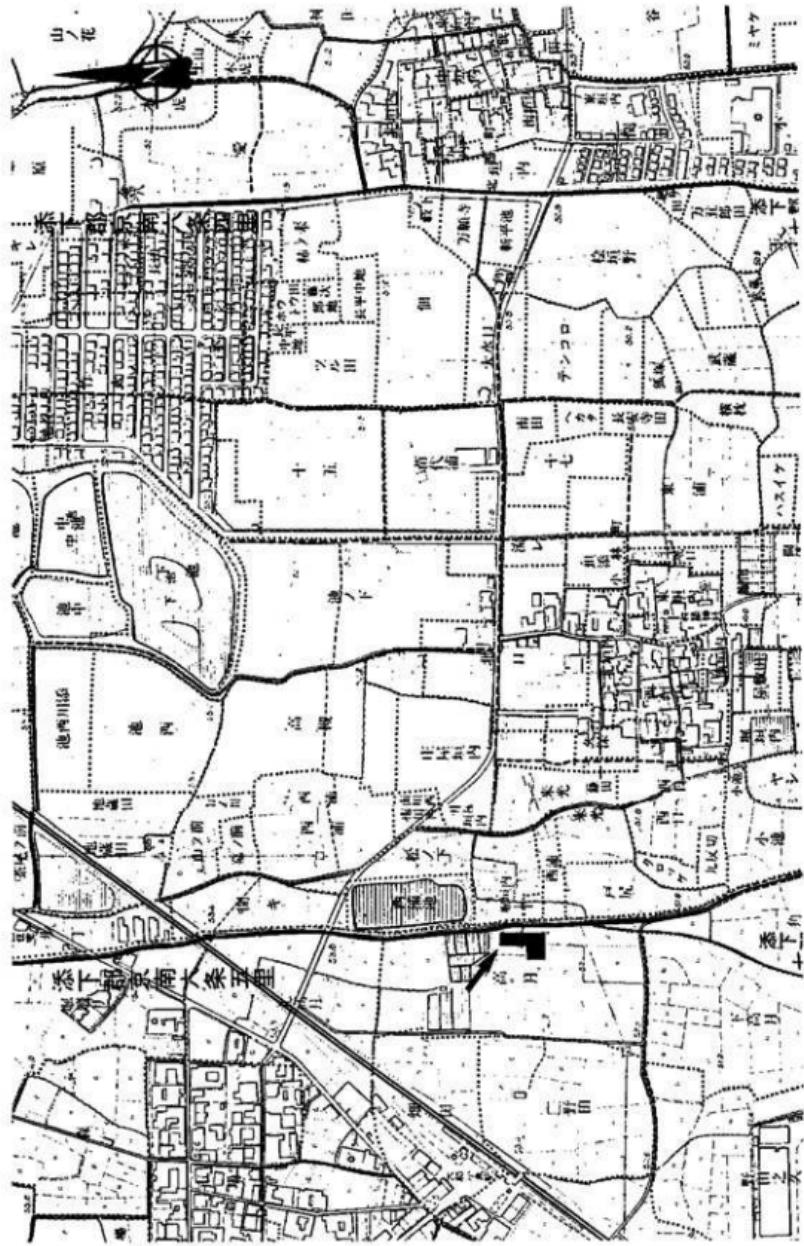
図11 調査地周辺の復元条里（矢印が今回の調査地。「大和国条里復元図」No. 39・40より。S : 1/5,000）

図11は、今回の調査地周辺の復元条里図である。該図において、添下郡京南6条4里と5里的境をなす里道は、南に対して東へと大きく偏るものである。すなわち、本来の里境は現在の里道より若干西によるものと推定され、それは今回の調査によって検出されたSD-01の走行ラインに適合する。したがって、SD-01は本来の添下郡京南6条4里と5里的里境遺構（溝）として捉えることができる遺構である。

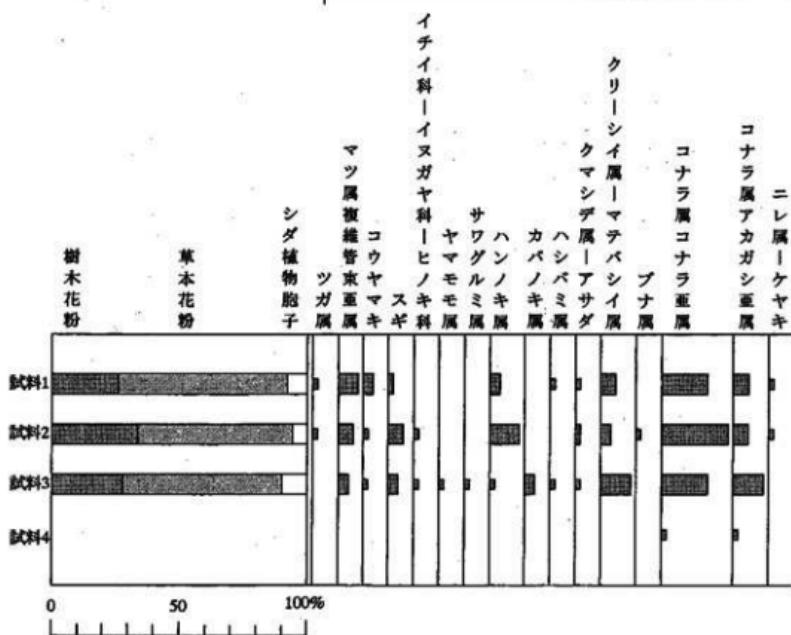
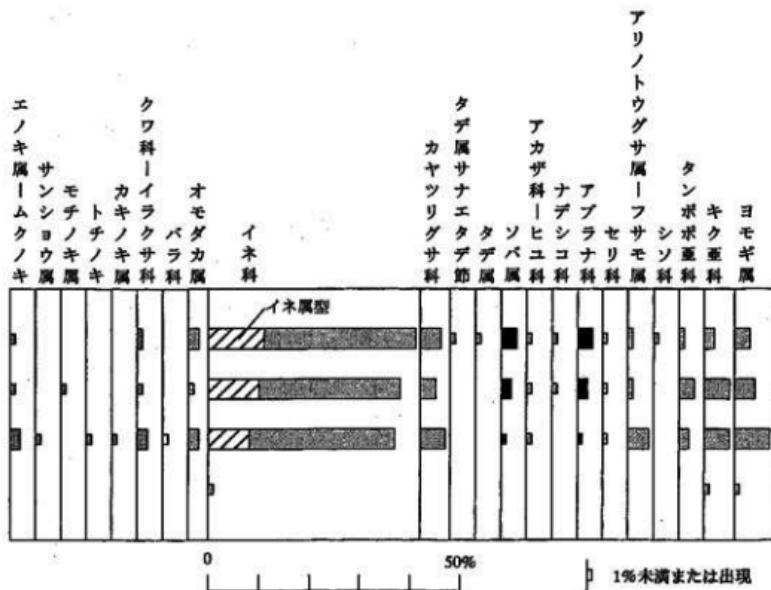
図13 花粉組成図

なお、分析結果は花粉総数とする百分率を算定し、花粉組成図に表した。

花粉の検出された試料1~3は、ほぼ同じ傾向を示す。樹木花粉より草本花粉の占める割合が高く、シダ植物胞子は少ない。樹木花粉ではコナラ属コナラ亞属が多く、他にマツ属複雜管束亞属・ハンノキ属・クリーシイ属—マテバシイ属・コナラ属アカガシ亞属が出現する。草本花粉では、イネ属型を含むイネ科が優占しオモダカ属・カヤツリグサ科・ソバ属・アブラナ科・アリノトウグサ属—フサモ属・キク亞科・ヨモギ属が出現する。

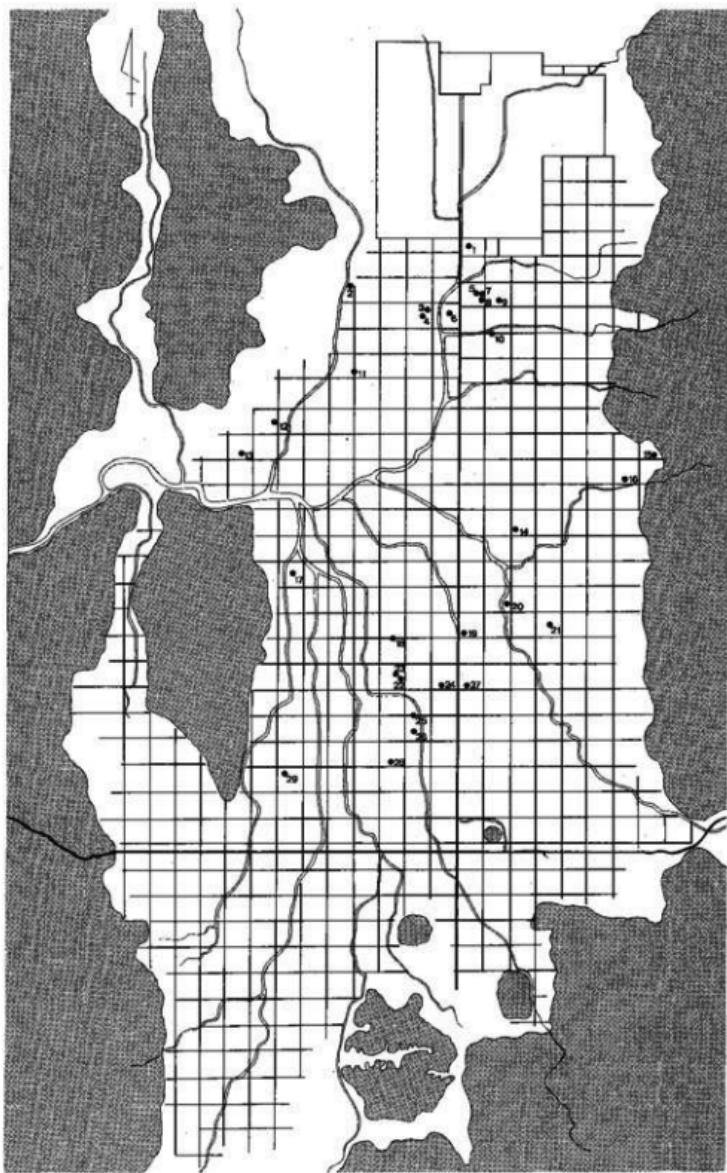
図1 奈良盆地における条里制関連遺構分布図

本稿で抽出した条里制関連遺構は表1、2に示す計29遺跡である。なお、それぞれの位置については図1に示す通りである。該図においてドットの集中を示すのは現在の大和郡山市域と田原本町域であるが、むろんそれは調査地の多寡、広狭、ないしは調査担当者の問題意識に由来する現象であって、本来の条里形地割とは何ら関連しない事項である。

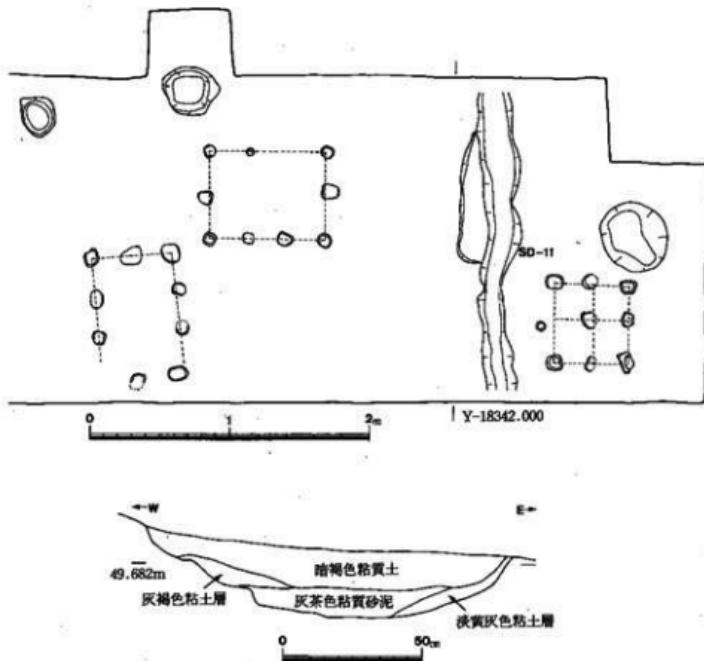
図2 長塙遺跡坪塚溝SD-11平面図 (S : 1/200) 及土層断面図 (S : 1/20)

奈良盆地で現在最古例とできる坪境遺構は、長塚(1)における溝SD-11(8世紀前~中葉)である(図2)。ただ、ここでは該期の耕作関連遺構ないしは耕作土は確認されていない。また、SD-11

の西方には8世紀後葉の溝SD-14があり、これは自然地形に沿い斜向している。

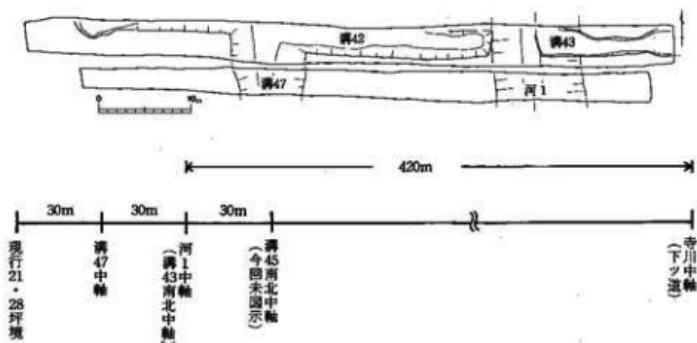
図3 多遺跡（9次）検出遺構平面図と下ツ道との関係略図  
(遺構平面図については文献⑧を再トレス)

多9次(26)において検出された河1は、現在の条里坪境には適合しないものの、下ツ道中軸とされる寺川より西方約420mを南北に通じていたと思われるものである(図3)。時期は7~8世紀。調査面積が南北にはごく狭いため断定はできないが、あるいはこれが条里制の施行当初、何らかの地割として機能(自然河道を整流したものか?)したものかもしれない。

ここで注意したいのは溝43の南北方向が先の河1の中軸ラインに適合している点である（図3参照）。

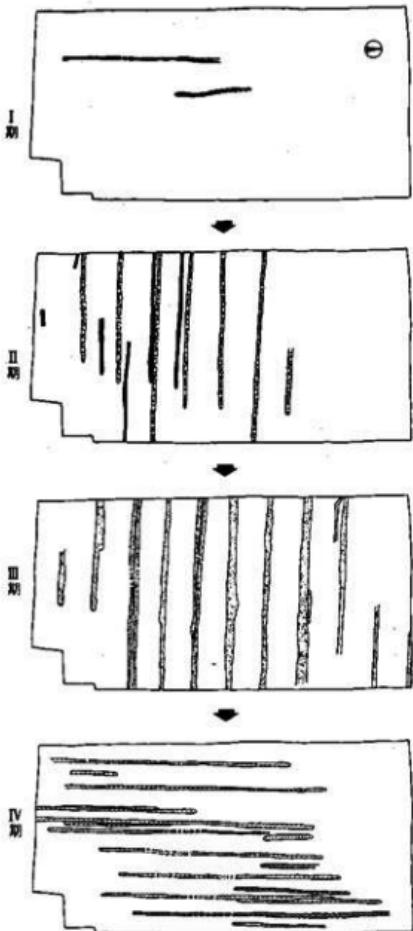
図4 矢部遺跡(1次、西野田地区)にみる素掘小溝  
長軸方向の転換  
(文献⑥より)

こうした素掘小溝の長軸方向の転換、すなわち水田自体の長軸方向の転換は、特に矢部1次（23）において顕著に観察されている（図4）。ここでは判明しているだけでⅠ期（南北）、Ⅱ期（東西）、Ⅲ期（南北）、Ⅳ期（東西）の素掘小溝長軸方向の転換が確認されている（現在は東西長軸の長地形）。また、法貴寺（20）でも同様の例（東西→南北。現在は南北）が報告されている。

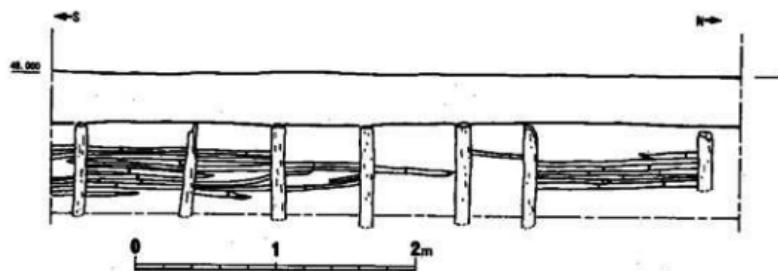
図5 本庄・杉町遺跡（2次）旧河岸護岸施設側面図（S:1/40）  
（文献③より）

ついで、他のものについてみると、小槻（28）の旧河道は12世紀中葉に埋没している<sup>6</sup>。また、本庄・杉町1次（4）が15世紀前半の埋没、矢部1次（23）の旧河道が16世紀末、本庄・杉町2次（3）の旧河道が18世紀後半の埋没である。こうしてみると、中世後半～近世にかけての旧河道の埋没例が意外に多いことが知られる。なお、本庄・杉町1次旧河道は富雄川の旧河道と考えられており、土堤状の遺構や杭による岸部の補強が見られた。また同2次旧河道は秋篠川の旧河道と思われるが、ここでも竹、杭による護岸施設（図5）が見られた。

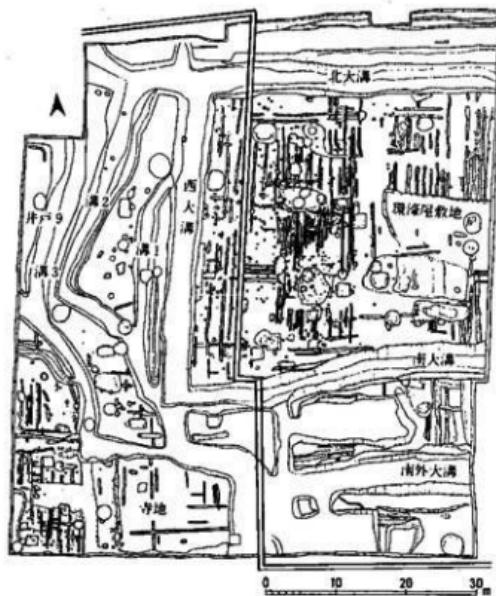
図6 法貴寺遺跡環濠居館平面図  
（『中世土器の基礎研究VI』1990より）

六面（18）、法貴寺（20、図6）はいずれも1/4坪占地（環濠の1辺約50m）であることが調査により知られた。なお、小阪里中（19）例は、占地の規模は不明であるが、ここでは環濠本体（SD-01）に対しSD-02およびSD-03がそれぞれ直角にとり付いており（図7）、さらにSD-02の接続部分では堰が検出されている。このことから調査者の北野隆亮は、環濠自体に一種の灌漑機能を推定している。

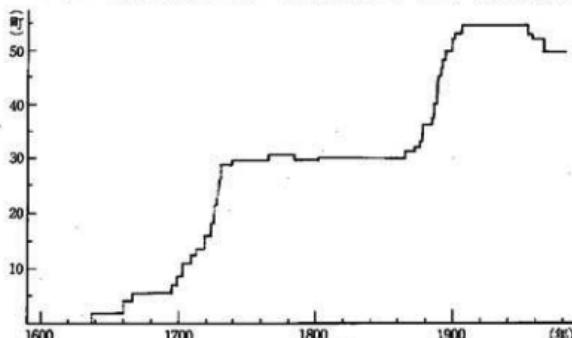
図8 田原本町における溜池面積の推移（推定）  
（注8文献より。一部改変）

奈良盆地における溜池（ここではいわゆる「皿池」を指す）・堤体の最古例は、若槻池（5）堤体である（13世紀後葉）。なお、本例については文献『慈治台帳』にみる若槻池の初現とも整合する。この他、発掘調査によって堤体築造時期の判明したものには布留守目堂（16）例がある。ここでは堤体下より18世紀の遺構が確認されており、堤体築造は当然その後のこととなる。なお、こうした溜池の築造時期については、文献資料を用いた宮本誠の詳細な検討があり、それによれば溜池の築造は18世紀と20世紀に大きなピークがある（図8）。

この段階においては、盆地内で溜池が急増する（図8参照）。また、河川の完全な固定、すなわち高い堤防による本格的な河川改修が実施されたのもこの時期のことと思われる。先に、2項で河川の整流を「ある程度」と表現したのは、それが現在我々が目にするところの、高い堤防によって仕切られた現行河川とはやや異なるものであったと思われるからである。こうした本格的な堤防の築造はやはり該期まで下るものであろう。それ以前については、本庄・杉町2次（図5）や同1次（堤土盛り、杭による護岸）程度の「整流」であったと考えられる。そもそも、本庄・杉町1次旧河道は富雄川旧河道、同2次旧河道は秋篠川旧河道と考えられているが、現在は両河川ともに高い堤防によって仕切られ、検出された旧河道とは全く異なる方向性をもつ。このことは、奈良盆地において地形図ないしは航空写真によって判読される旧河道のうちのいくばくかは、その埋没は該期以後のこととなることを示している<sup>12</sup>。

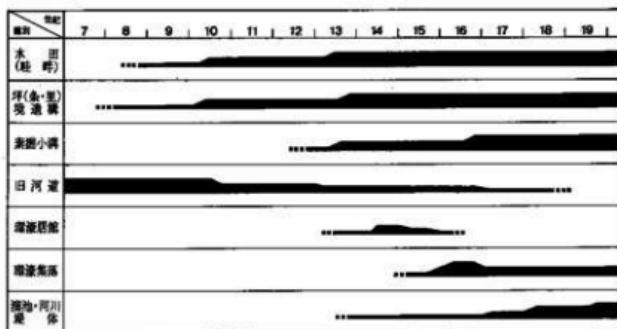
図9 奈良盆地における条里制関連遺構消長概念図

図9は、前章で取り扱った条里制関連遺構の種別毎の消長を簡略に図化したものである。そこで表されているように、10世紀代には水田および坪境造構などの増加が明らかに認められる。また、旧河道の埋没もこの時期に多くみられる。

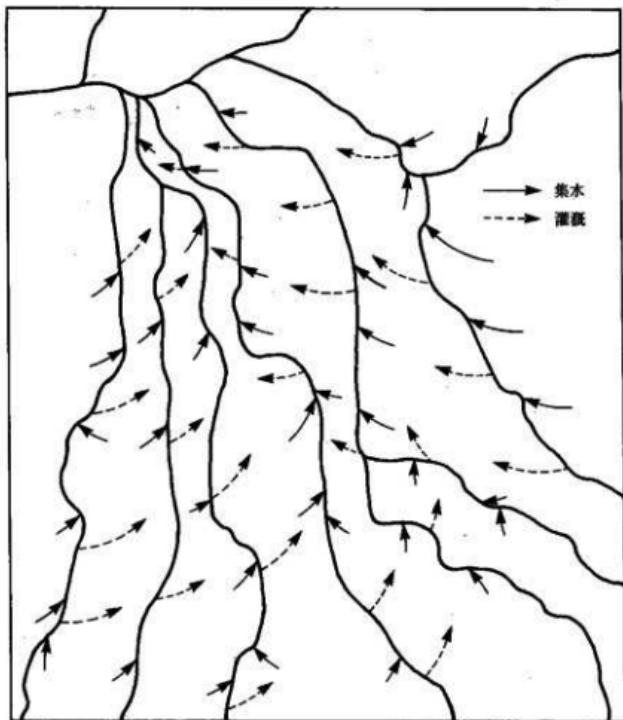
図10 納良盆地南部の河川の集水と灌漑  
(注13文献を基に作成)

この段階では、自然河道の埋没が示すように、奈良盆地において河川の人為的な流路変更が大規模になされたものと思われる。そもそも、河川のつけかえの目的は、灌漑時の河川水の集約的利用である。このことは松浦茂樹が指摘する<sup>13</sup>ように、奈良盆地南部の人工的に平行化された河川に明瞭に示されている（図10）。すなわち、河川の平行化は取水区域と灌漑区域が重複しない配列をとる点に特徴がある。標高の高い河川から取水された用水は井堰を通じて「毛細血管のように」細分化されて各水田を潤し、余水はより低い標高の河川へと流れ込む。つまり、河川の平行化は取水→灌漑→集水という形で、用水のいわば反復的利用が可能となるという利点がある<sup>14</sup>。もとより水不足が顕著で、奈良盆地の農業の特徴を徹底的に調査した徳永光俊をして「奈良盆地の農業を根本的に規定したのは水不足」といわしめた<sup>15</sup>この地域においては、河川のつけかえによる平行化は耕地拡張の前提であり、必須条件であったといえよう。

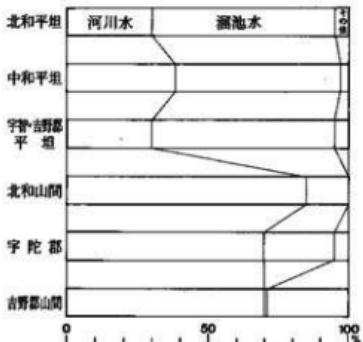
図11 昭和初期の奈良盆地における灌漑  
(注24文献より作成)

図11は、昭和初期の奈良盆地における灌漑の実情を示すグラフである。これで見るよう、当時（吉野川分水の配水以前）では盆地（平坦部）の灌漑用水はその60～70%を溜池水によっていることがわかる<sup>23)</sup>。こうした事実からも、近世～近代にかけての水利系統は、溜池の急増時期である該期をもって確立されたものということが知られる。

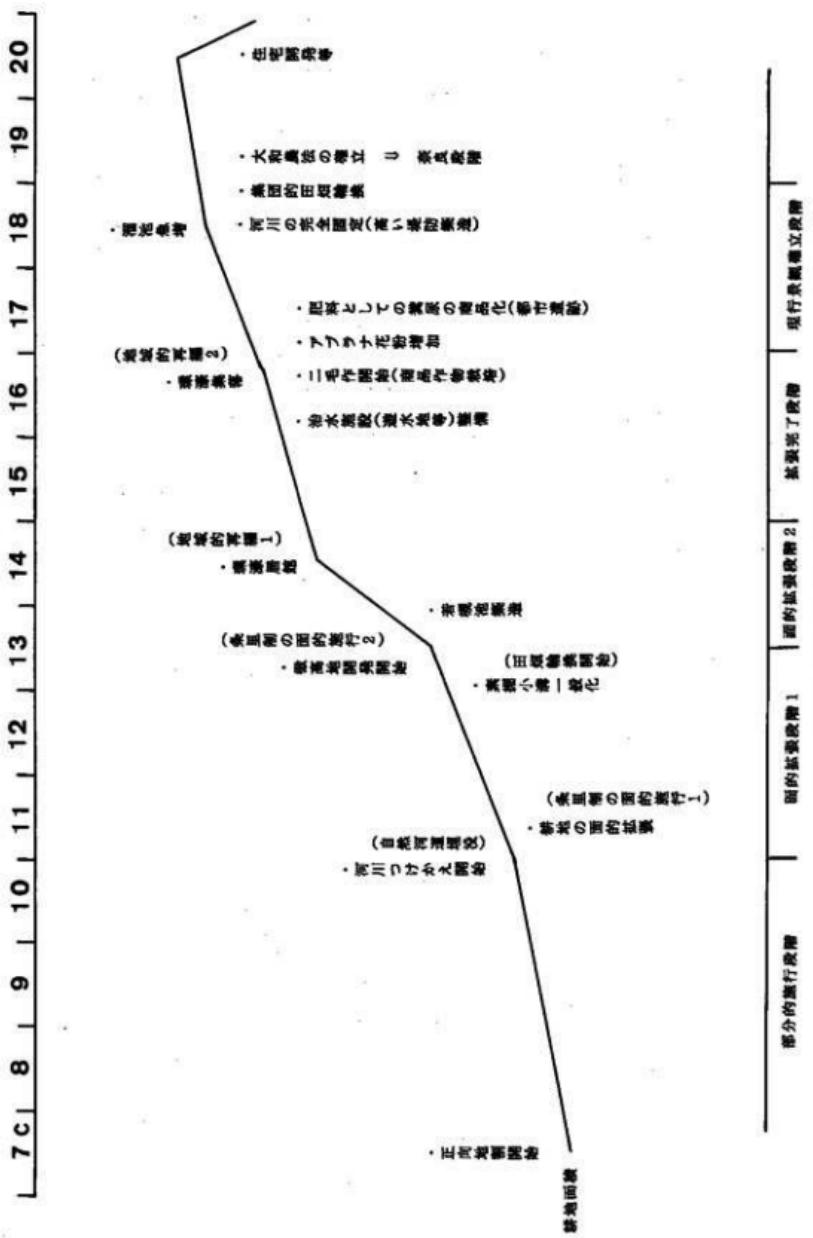
図12 東武盆地における水利制の面積割合

本稿では前章までに、奈良盆地における条里制の展開について、主として発掘資料を基に検討を進めてきたが、以下にそれらを要約し、小稿のまとめとしたい（図12参照）。
