上田市文化財調査報告書第42集

# 上田藩主屋敷跡

長野県上田高等学校第二体育館  
解体新築事業に伴う試掘調査報告書

上田市教育委員会

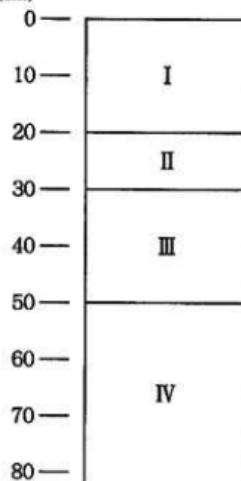
第3図 基本層序模式図

Tr-4 東側付近における層序はおよそ次のとおりである。

第I層 明灰褐色土。表土層で大小の礫を大量に含み、

上述した遺物、塵芥類が多量に混在する。総ま (cm)  
り、粘性に乏しい。層厚約20cm。

第II層 明褐色土。小礫、棧瓦片、塵芥類を含み、総ま  
り、粘性に乏しい。部分的に炭化物を多く含  
む。層厚10cm。

第III層 明褐色土。やや締まり、粘性は乏しい。小礫を  
含む。層厚20cm。

第IV層 暗黄褐色土。やや締まり、粘性を有する。

上田藩主屋敷は上田城の三の丸内に位置していたが、現在では市街地化され大手一丁目となっている。この付近は千曲川が右岸に形成した第2河岸段丘上にあたり、下部に安山岩、角岩、硅岩、閃綠岩、流紋岩等の河床円礫が堆積し、礫層の上部に層厚10~50cmの不規則な砂層が堆積し、さらに上部に旧鳥帽子火山群からの噴出物である凝灰質火山灰と角砾集塊岩が堆積している。上層の火山噴出物は極めて堅致で、上田城南側の尼ヶ淵では切り立った崖となっている。上田藩主屋敷跡は段丘崖に近く、全体として南西に傾斜しているがほぼ平坦な地形である。調査現場付近の標高は455m前後を測る。

今回の調査箇所は居館を作る際に造成され、その後も限られた敷地内で増改築、造成が繰り返されたため搅乱が著しく、遺物も近世から現代に至る各時代の瓦、陶磁器、ガラス、コンクリート塊等が混在して出土し、個々の時代の生活面、遺物包含層を識別するのは困難であった。

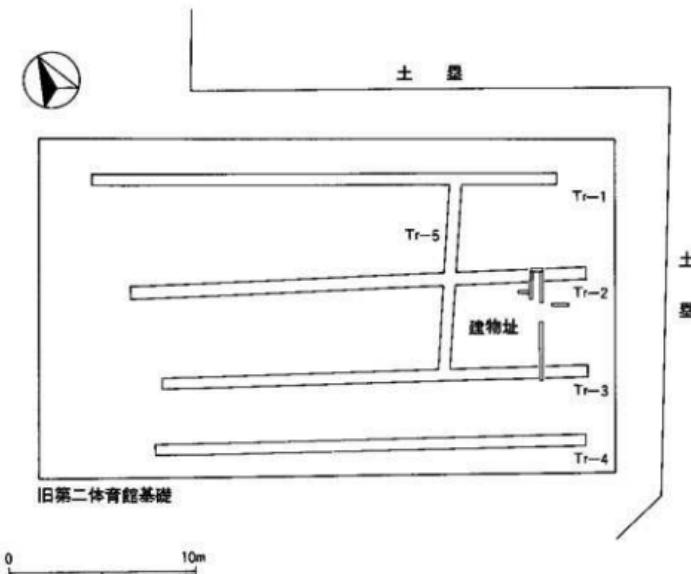
第4図 調査区域全体図

調査は、主としてトレンチ方式によって実施された。第二体育館の地上部分を取り壊した後、建物敷地内にトレンチを掘削し、遺構の検出を試みた。

トレンチは東西に4本、南北に1本掘削したが、以前の施設建設工事のため、擾乱が地下深くまで及んでおり、Tr-2の東側で建物址1棟を検出した以外は遺構は検出できなかった。

Tr-2で検出された建物址は石灰岩製の切石が検出され、拡張した結果、L字状の雨落遺構と躰石列が確認された。この建物址は建設構造と位置から、明治33年から35年にかけて建築された旧長野県上田中学校の寄宿舎遺構と推測された。

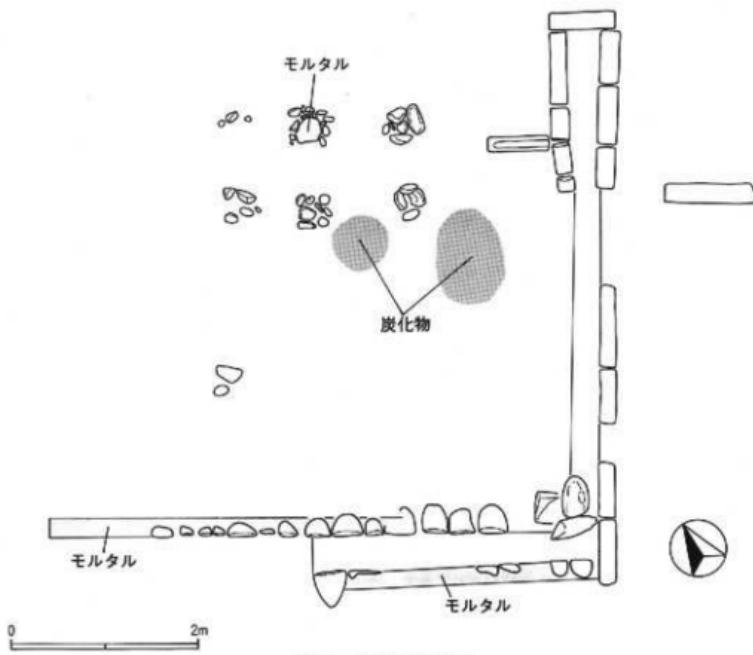
第5図 建物址実測図

検出されたのは建物址南東部の一部で、L字状に屈曲した雨落遺構と礎石列の一部である。

雨落遺構は南北に6.2m、東西6.1mの範囲で検出され、建物東面の部分では石灰岩の切石が雨落周縁に並べられていた。切石の断面は22×24cmを測り、長さは55~97cmと一様ではない。色調は明白灰色を呈し、軟質である。

雨落東側と西側に各1点の切石が据えられており、東側に何らかの建物が連続していた可能性が考慮される。西側の1点は雨落につながるように溝が切ってあり、樋からの雨水を受けるようになっている。

建物南面の雨落遺構は、半裁した河原石を面を揃えて並べてあり、切石は遺存していなかったが、上面にモルタルが遺存しており、その痕跡から南面にも東面と同様の切石が並んでいたものと推測される。

礎石跡は計7基検出され、そのうちの6基は東西2間、南北1間の規則的な配列を示す。いずれも小礎を突き固めて礎石としてあり、一部にモルタルが使用されている。礎石以外の部分も広範囲にわたって叩き締められており、一部で炭化物がまとまって検出されている。

本建物址はモルタルを使用した建築構造と位置から、明治33年に開校した旧制長野県上田中学校の寄宿舎遺構と考えられる。

今回調査を実施した地点は、上田高等学校敷地内の東北隅にあたる場所である。調査の主眼は旧上田藩主屋敷に係わる遺構の検出と、関連する遺物の確認にあった。しかし、遺物の項でもふれたように、若干は古い時代の資料も確認されたが、大部分は明治期以降の資料とみられるものであった。遺構についても、また狭い範囲内の調査でもあったため、当初予想した古い建物遺構は確認されなかった。今回検出された切石を伴う雨落遺構はモルタルを使った明かに明治時代以降の建物の一部であることが確認されたのである。とすれば、明治33年に開校した旧制長野県上田中学校時代の寄宿舎遺構の一部と考えることが妥当であろう。

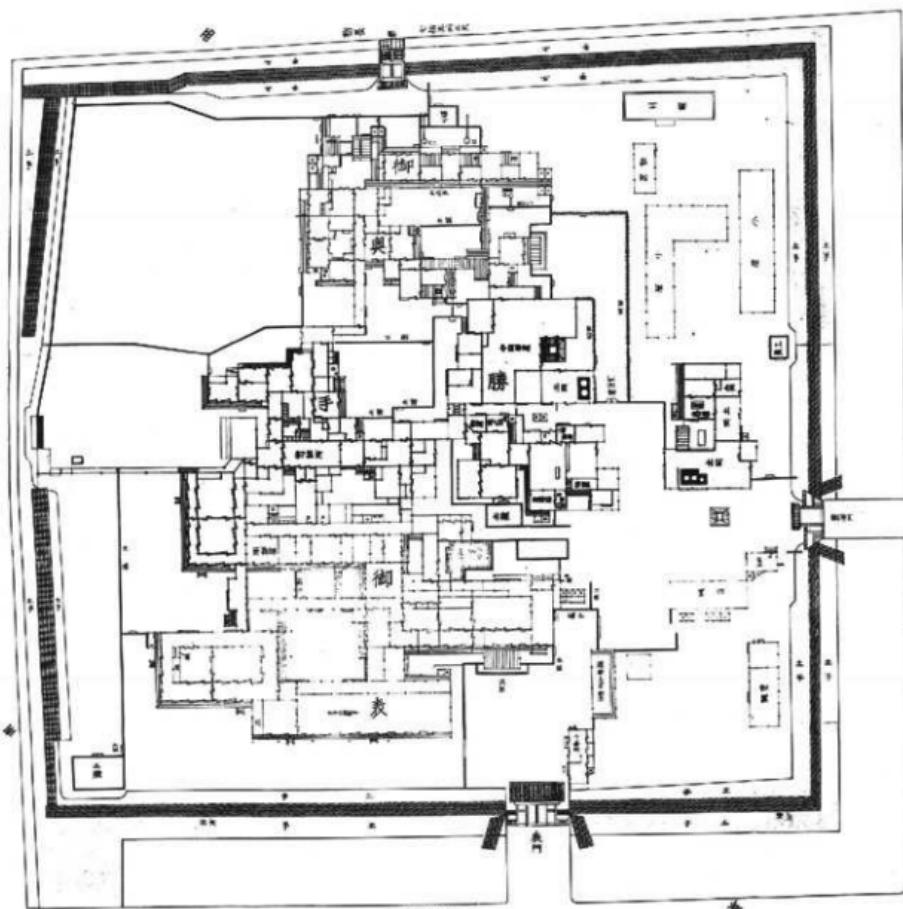
第6図 御屋形古図(昭和15年刊『上田市史』付図)

発掘調査を行った地点は、東側の正門に入った右手の敷地の東北隅にあたる部分である。昔から建物の東北方向を鬼門の方角といい、何かの信仰的な方策を講じる場所である。現在、東北隅の土塁上にあるエンジュの大木もこれに関連して植えられたものという。松平神社旧蔵の「御屋形古図」には、本屋敷内の詳しい見取図が示されているが、これらの古図をみても東北隅部分には主要建物がみられない。せいぜい簡単な物置程度の建物がこの付近にあるだけである。こうしたことから考えると、この地点は特殊の場所であり、もともと主要建物はなかったものとみることができるのであろうか。今後さらに検討していかたい。

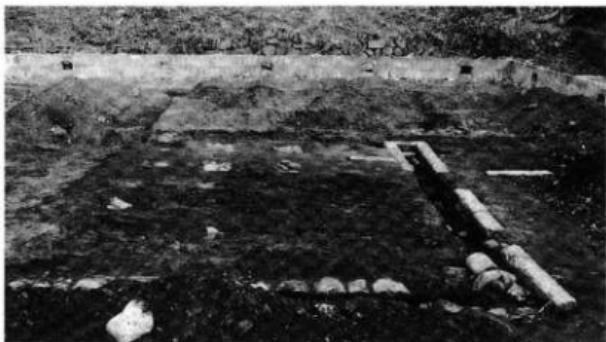
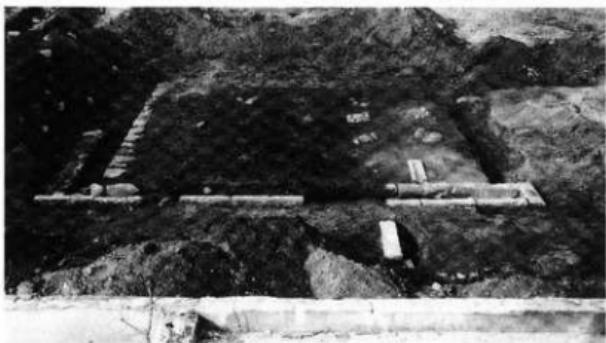
建物址（南より）

建物址（東より）

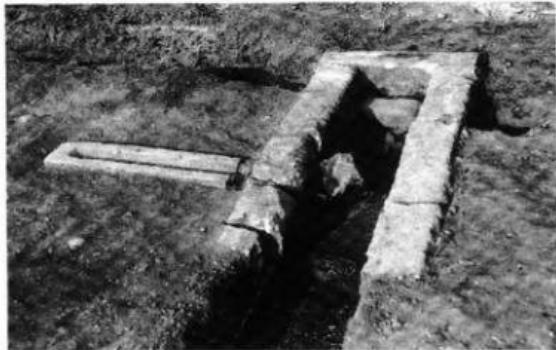
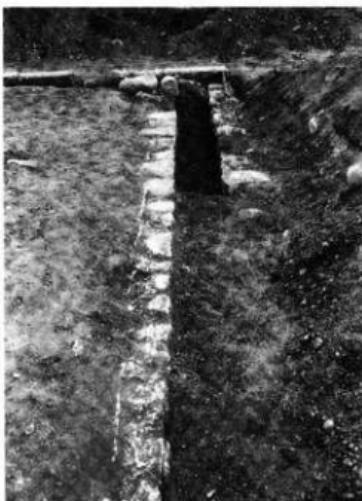
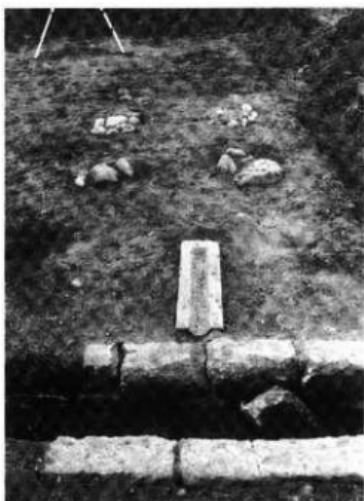
建物址部分（南東より）

建物址部分（西より）

建物址部分（東より）

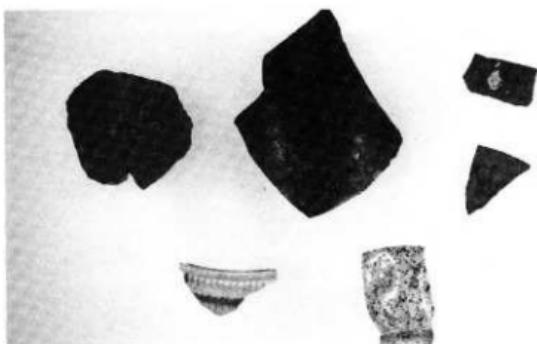
陶器片は6点出土した。小片が多く、器種、器形を推定できるものは少ない。

1～4は壺、甕の類と推定される。2が施釉される以外は無釉である。

5は急須口縁部で明褐色を呈する。

6は釉を施した小碗である。

出土遺物（陶器 1~6）

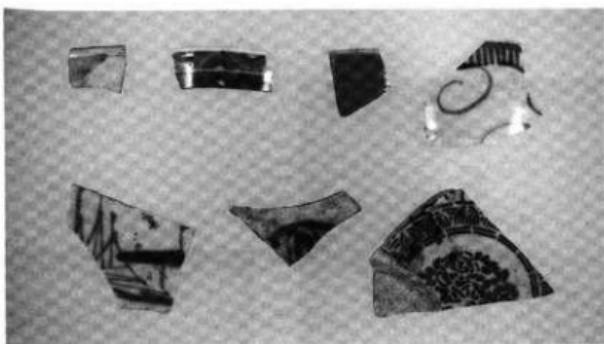
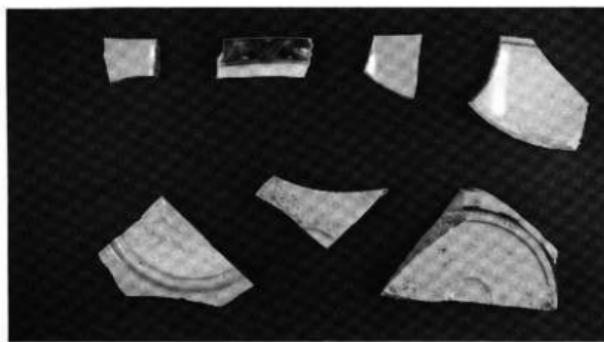
7～10は椀の口縁部で、7は酸化鉄による褐色の施釉がされ、他はコバルト釉による染付である。

11～13は染付皿で、蛇の目状の底部周縁に僅かな高台が付される。11の底部には「分」と見られる墨書きが看取される。

出土遺物（磁器 7~13）

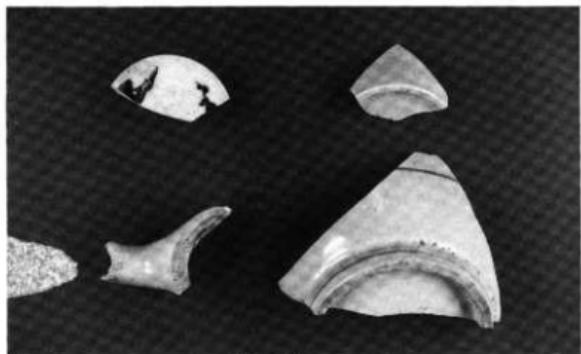
14・15は染付の急須で、14は蓋、15は注口部である。

16は徳利片と推定される。

17は染付壺の底部で、下半部と高台部に横線文を有する。

出土遺物（磁器 14～17）

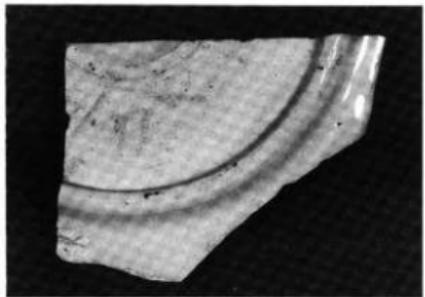
墨書（磁器 11）

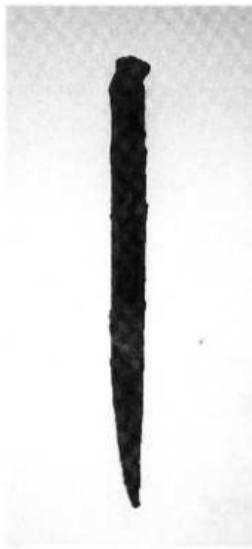
鉄製品は角釘が1点出土している。遺存状況は良好で、全長13.9cm、断面は頭部に近い部分で10.2mm×9.8mmを測る。

出土遺物（角釘 18）

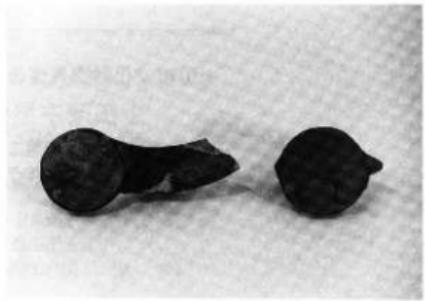
瓦片は今回の調査でもっとも多量に出土し、約60点が採集された。すべて棟瓦片で小片に破碎している。19・20は共に軒瓦である。瓦当面は無文で、棟の先端部も無文の鶴頭形に成形されている。慢頭形部分の直径は19が8.8cm、20が9.3cmを測る。唐草瓦当部の垂れ幅は4.9cmを測る。胎土は共に微砂粒を含み精製されており、焼成は堅緻で、色調は19が銀黒色、20が明黒色を呈する。

出土遺物（軒瓦 19・20）
