吉祥草寺

-茅原中ノ坊遺跡 第4次・第6次調査報告-

平成23年(2011年)3月
御所市教育委員会

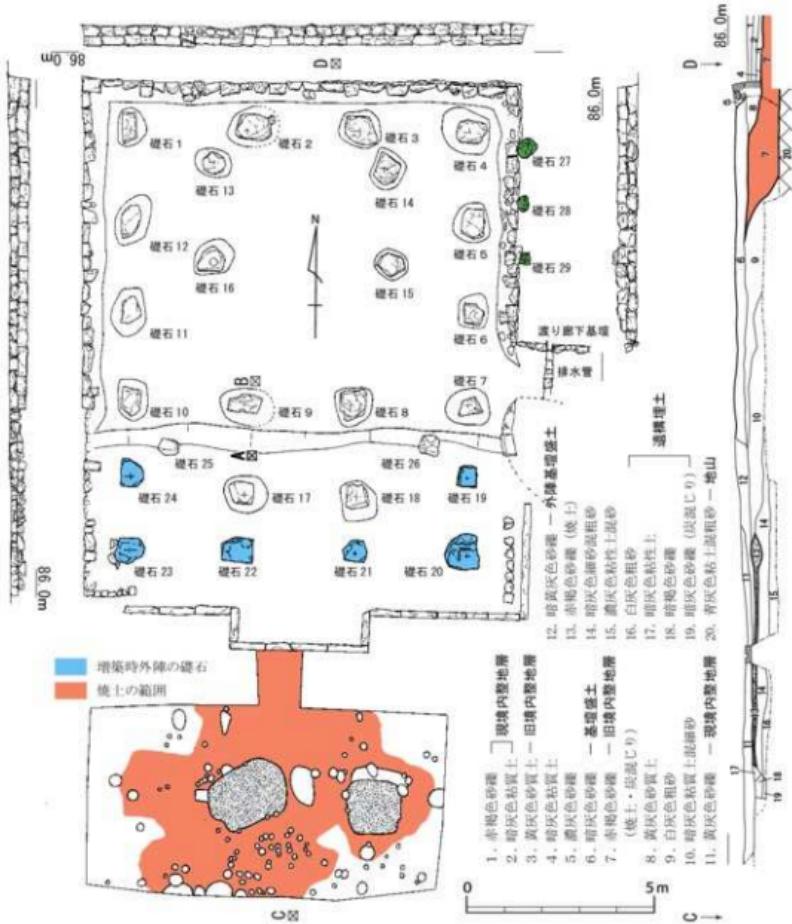
図 5 第4次調査 本堂平面・断面図 (S. = 1/150)

①基本層序（図5 図版1-4） 図5右端に調査区の中央部で南北方向に設定したトレーニングの断面図を掲げた。その北端付近を見ると、基壇石積の外側には、1層・2層の盛土があって現在の境内地を形成していることが判る。また、この付近は北方向に低くなる地形であるが、ここに焼土などを集めて盛土した整地層（7層）が見られた。基壇の石積はこの7層の上に築かれていることが明らかで、基壇はこのほか6層（暗灰色砂礫）などが積まれて形成されている。7層中から出土した遺物は、後述するように14世紀前半頃までのものであるから、基壇および本堂の建立時期が14世紀中頃であることが判る。

17世紀後半頃に外陣が増築された痕跡も土層に現れていた。すなわち、12層（暗黄褐色砂礫）は当初の基壇盛土である6層に対して層位的に上層に積まれたものである。

②遺構（図4・5 図版1-1～5） 本堂基壇の石積は、東・西・北面に残っていた。石積の外側周囲を幅1～1.5mの幅で掘削し、現境内整地層（1・2層）を除去すると、当初は2段積みであった石積の基底石列が現れた。ただし、上段の石と下段の石では面取りの方法などの調整が全く異なっている。上段の石はおむね長辺40～60cm程の石材で、下段の石材より相対的に大振りである。また角部がシャープな切出しがなっている。このことから、上段は後に積み直されたとみられる。

また、基壇南側の石積はほとんど抜き取られていた。南に外陣を増築したときに基壇も継ぎ足されていたが、その時に不要な石を抜き取ったものと考えられる。基壇を継ぎ足した際の石積は、図5左端や図版1-1に示したように、明らかに小振りな石材が使用されており、当初のものとの違

いは明瞭に判る。外陣増築後の基壇全体の規模は、東西 11.82 m、南北 13.84 m である。

礎石は、図5の平面図に示したもののはほとんどが、今回撤去された建物の礎石として利用されていた。しかし、礎石 17・礎石 18 は発掘調査によって新たに検出したもので、外陣の礎石にも利用されていなかった。この2石は、礎石2と9の延長上および礎石3と8の延長上にそれぞれ位置していることから、向拝柱の礎石であったと考えられる。本堂の南に外陣が増築されたときには向拝が撤去されたのであろうが、元の本堂にはそれが存在したことが判明した。

礎石 1 ~ 16 は内陣の、礎石 19 ~ 24 は外陣の礎石である。礎石には、ほとんどの石材に十文字の墨描のけがきが残っていた。礎石 16 には径 20cm、深さ 1 cm の例込みが見られた。この礎石 16 のほか礎石 13 ~ 15 は、外陣増築前の内陣の礎石である。礎石 9 は径 10cm の円錐形の例込みが残っている。石塔等の部材の転用とみられる。また、増築後の外陣に用いられた石材は、総じて調整が粗雑で、角がシャープである。礎石 19 には

楔痕跡が残り、礎石 20 には上面を平らに調整した痕跡が残っていた。このほか礎石 2・3・4 は径 28cm ほどの丸柱の痕跡が、礎石 19・21・23 には一辺 32cm 程の角柱の痕跡が残っていた。礎石の据付け状況は、図 4 に礎石 9 の断面図を示した。

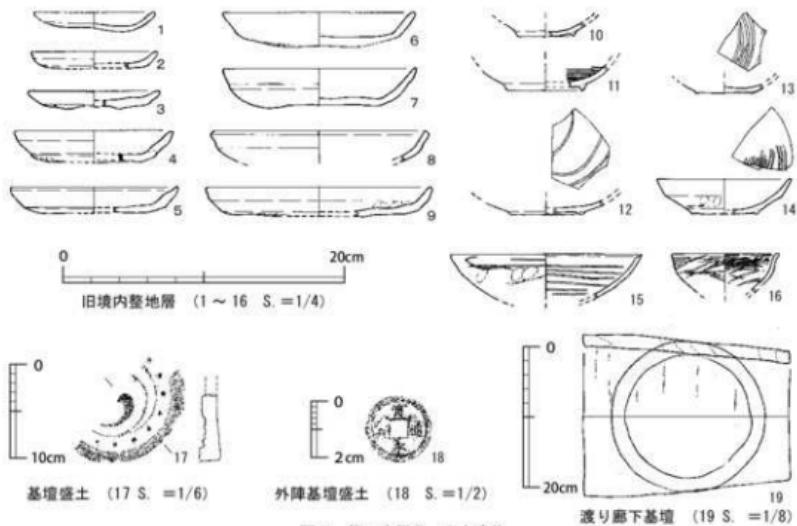
図6 第4次調査 出土遺物

旧境内整地層出土の遺物は1～16で、土師皿9点、瓦器椀7点を図示した。1は完形品であるが、その他はいずれも回転復原によって口径の数値を得た。

1～3は小形土師皿である。口縁部と底部との境に陵をなし、口縁部は外傾状に立ち上がって端部は丸い。それぞれの口径は、1は8.6cm、2は9.0cm、3は9.2cmである。

4・5は中形土師皿である。口縁部は外傾状に立ち上がっている。口縁部と底部の境界は、4は段をなし、5は稜になっている。4は口径11.3cm、5は口径11.6cmである。

6～9は大形土師皿である。口縁部はいずれも外傾状に立ち上がる。7・9は口縁部と底部の境は稜をなす。それぞれの口径は、6は13.6cm、7は13.8cm、8は15.0cm、9は16.0cmである。

10～15は瓦器椀である。口縁部の形状が判る14は丸く收めており、15はやや外反させ内面に沈線が施されている。口径は、14は9.4cm、15は13.6cmである。底部は、高台によって底部が中空仕上げになるもの（11・12）、底部が床面に接するもの（10・13・14）がある。高台の断面形は細長い逆三角形を呈するもの（10・11）と低い逆三角形を呈するもの（12～14）が認められる。内面の暗文は同心円、または渦巻き状に施されている。

16は湯呑形瓦器椀である。口径は7.6cmである。口縁端部が外反し内面に沈線が施されている。口縁部外面と、口縁部から体部にかけての内面は幅1mm以下のミガキがみられる。

基壇盛土（図7～6層）出土遺物のうち巴文軒丸瓦（17）を図示した。珠文の間隔が広く、珠文の外側に圓線は見られないが、巴文の尾は長く伸びている特徴が看取できる。瓦当の復原径は

15.3 cmである。

増築時の外陣基壇盛土（図7-12層）出土資料として寛永通宝（18）を掲げた。直径は2.4 cm、厚さは0.1 cm、重さは2.7 gである。

渡り廊下基壇で検出した土管は1点を図示した。瓦質の土管で、外面はナデ、内面はケズリで調整されている。部分的に布目痕がみられる。最大径は23.6 cmで、長さは29.4 cmである。

各出土遺物の年代を見ると、旧境内整地層出土のものは、小形土師器皿（1～3）および大形土師器皿（6～9）や瓦器椀（15）のようにやや古い要素をみせるものがある。しかし最も新しいものは、15以外の瓦器椀や中形土師器皿（4・5）で、14世紀前葉頃とみられる。基壇盛土出土の軒丸瓦も14世紀半ば前後のものとみられ、この時期に合致している。外陣増築

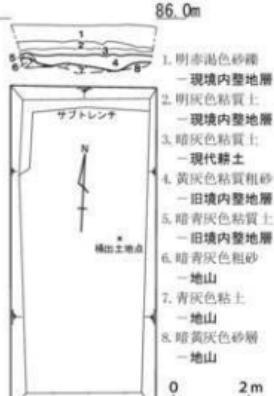
図7 第6次調査 調査区
平面・断面図 (S. = 1/150)

現地表面から最大深さ 1.2 mまでを掘削した。基本層序は地表面から順に、現境内整地層（1層・2層）、現代耕土（3層）、旧境内整地層（4層）が堆積し地山に至る。現境内整地層は、1層と2層に分かれるが、3層からも現代の遺物が出土するので、1層と2層の形成時期に差はないと考えられる。旧境内整地層である4層は、第4次調査で本堂基壇の北側で検出した旧境内整地層の上層（図5-3層）と同一層とみられる。なお、第6次調査では、図5-7層に対応する土層は認められなかった。

②遺構（図7 図版1-6） 4層上面において、埋桶を検出した。上部を失っているが、現代耕作に伴う肥溜め等の施設であると考えられる。桶は径約80cmで、深さは25cmが残存し、内部から巴文軒丸瓦、橘文軒平瓦、丸・平瓦片、陶磁器片が出土した。

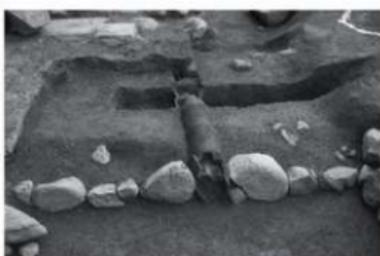
5. 第4次調査 渡り廊下基壇・排水管（北から）

基壇の東側辺には、本堂の東側に存在した祖師堂に至る渡り廊下があって、発掘調査ではその基壇を検出した。またここに瓦質の土管（図 6—19）6 個体以上が連結される配水管を検出した。建物の前面（南側）に溜まる雨水などを北側に流すための施設であろう。また、現在の渡り廊下の
