松本市文化財調査報告 No.211

殿村遺跡

—第3次発掘調査報告書—

松本市教育委員会

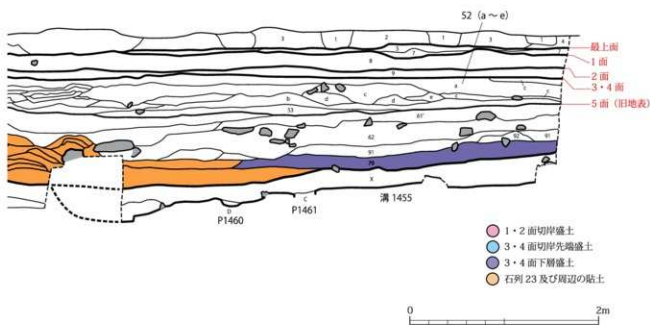
第 13 図 トレンチ西壁土層断面細部図

下層盛土は、5面直上を覆い、礫を含んだ黒褐色のシルトである(60～62・67・79・91層)。総じてきめが粗く、層厚50～90cm、上面はほぼ平坦である。概ね上下3～4層に細分されるが、土質に大きな違いはなく、5面直上から均一に盛土を繰り返している。南端部は上面から屈折して、傾斜角約40°で下降する直線的な法面を呈する。上層盛土を施した際に整形されていると考えられるが、先端部の盛土は下半にとりわけ精良なシルトを何層も重ねて貼っている(63～66・80・81層)。

上層盛土 下層盛土に対し、礫をあまり含まない均質なシルトで構成され、層厚27～33cmを測る。基本的に黒褐色シルト塊主体の層と黄褐色土塊主体の層が薄く互層とする敷築が行われ、特に南寄りにおいては2cm前後の薄層を念入りに積み重ねる状況が窺える(52a～e層)。

平場南端の切岸 上層盛土の南端は、下層盛土と同様、45°近い急角度で下降する法面となっており、ここが3・4面段階の平場南端の切岸と理解される。天端から法面にかけての盛土は意識的に精良なシルトを貼り、堅緻に叩き締めている(45～51・54～58層)。法尻は垂直に近い角度となり、その下端を区切るように礫2個が石列状に連なっている。調査範囲が狭く十分な追求は出来なかったものの、2面段階の築造に伴って破壊された石積みの可能性がある。

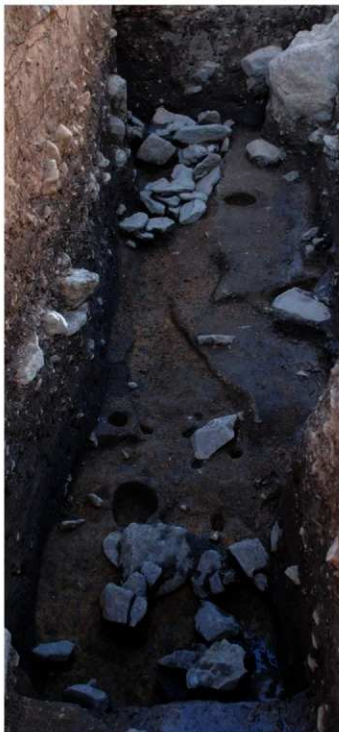
5面溝 1455 全景（南から）

溝 1455 断ち割りトレンチ北半部において検出された、南下する溝状遺構とその南端部に接続する円形土坑を総称する。本址は82層上面から掘り込まれ、83層中から84層上面で検出作業を行った。溝状遺構は、検出面での幅55～70cm、83層上面からの深さ30～40cmで、底面は緩く窪み、西縁が一段深まっている。北半部はトレンチと平行に南下し、南半部は緩くカーブして若干東に向きを変え、幅を広げて円形土坑に接続する。覆土は黒褐色シルトで、トレンチ北壁下から1.5mの範囲に8～42cm大の輝石安山岩の角礫が上層から底面付近まで集積していた。

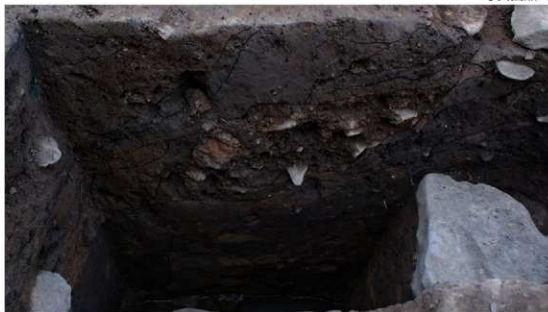
断ち割りトレンチ西壁土層断面（1・2面切岸と埋土の状況）

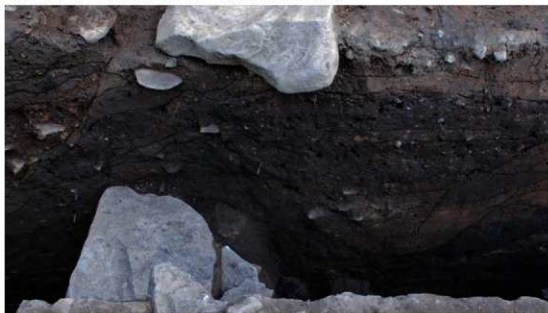
同上（1・2面段階切岸背後の盛土層）

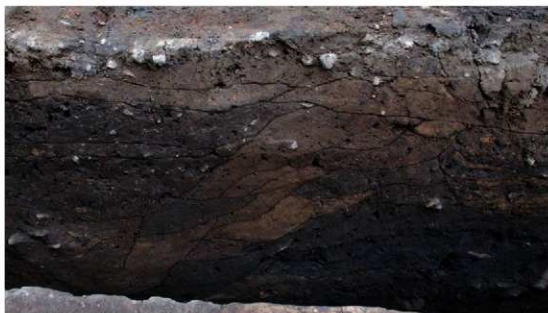
同上（3・4面段階切岸と盛土の状況）

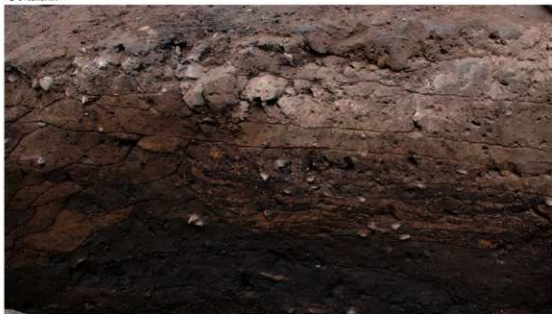
斯ち割りトレンチ西壁土層断面（3・4面盛土上層の版築状況）

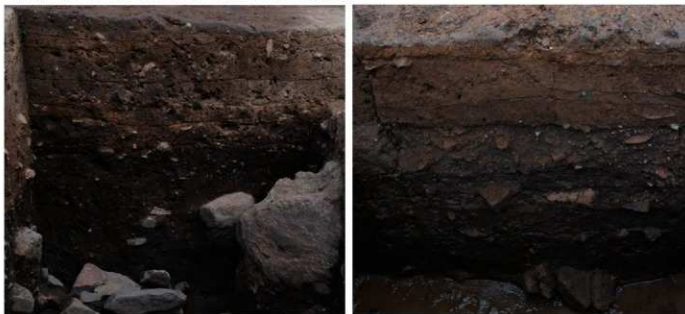
斯ち割りトレンチ北壁土層断面（左：溝 1455、右：ST6）

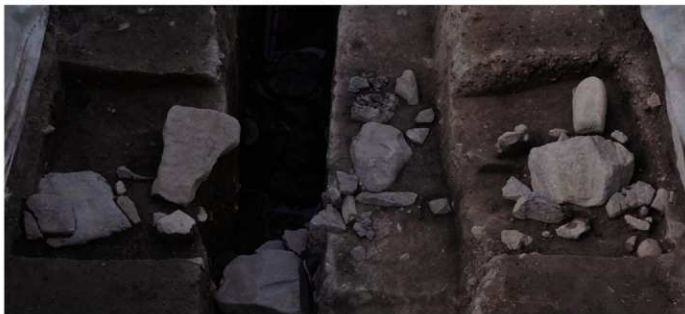
1面石列 22 検出状況・切岸盛土内の礫出土状況（南から）

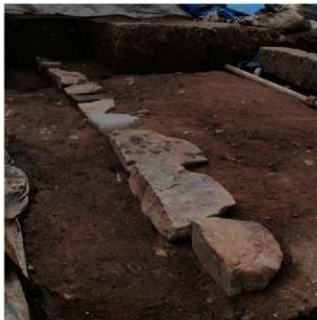
2面石列22（北東から）

遺構の西を区切る石列22は、軸方位N-10°-Eに方形の平石12個を延長5.1mにわたって直線的に配し、北側はトレンチ北壁の手前で途切れる。築石は幅30～55cm・奥行21～43cm・高さ5～35cmの角礫あるいは角礫を列状に配し、溝状遺構や2面の傾斜に合わせて南側をわずかに下降させる。石材は、北から6番目に砂岩、それ以外には輝石安山岩を用いている。いずれも被熱しており、砂岩は風化が著しい。

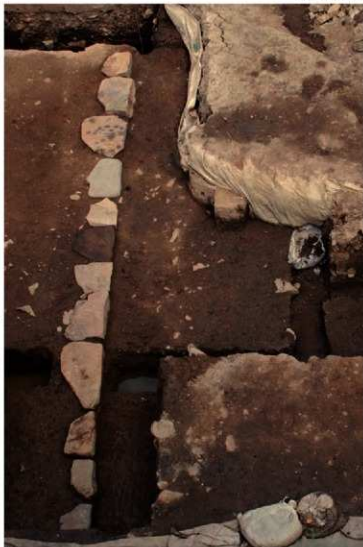
2面溝1457・石列22（南から）

溝1457・石列22 調査トレンチ北東部で検出され、1面段階まで継続する遺構である。本址は、付属する石列22をもって西縁をなし、南北方向および東側の調査区外に広がる。調査範囲での規模は、南北6m以上・東西3m以上である。調査範囲において、西壁の大半は石列の側面が立ち上がりとなるが、石列が途切れる北部では傾斜した法面をなす。本址の名称は、調査段階から溝状遺構の名称を冠しているが、1次調査区において東縁の立ち上がりを確認できていないため、石列を境とする段差の遺構とも受け取れる。
