# 若 槻 池

発掘調査報告書

大和郡山市文化財調査概要5

若槻池発掘調査報告書

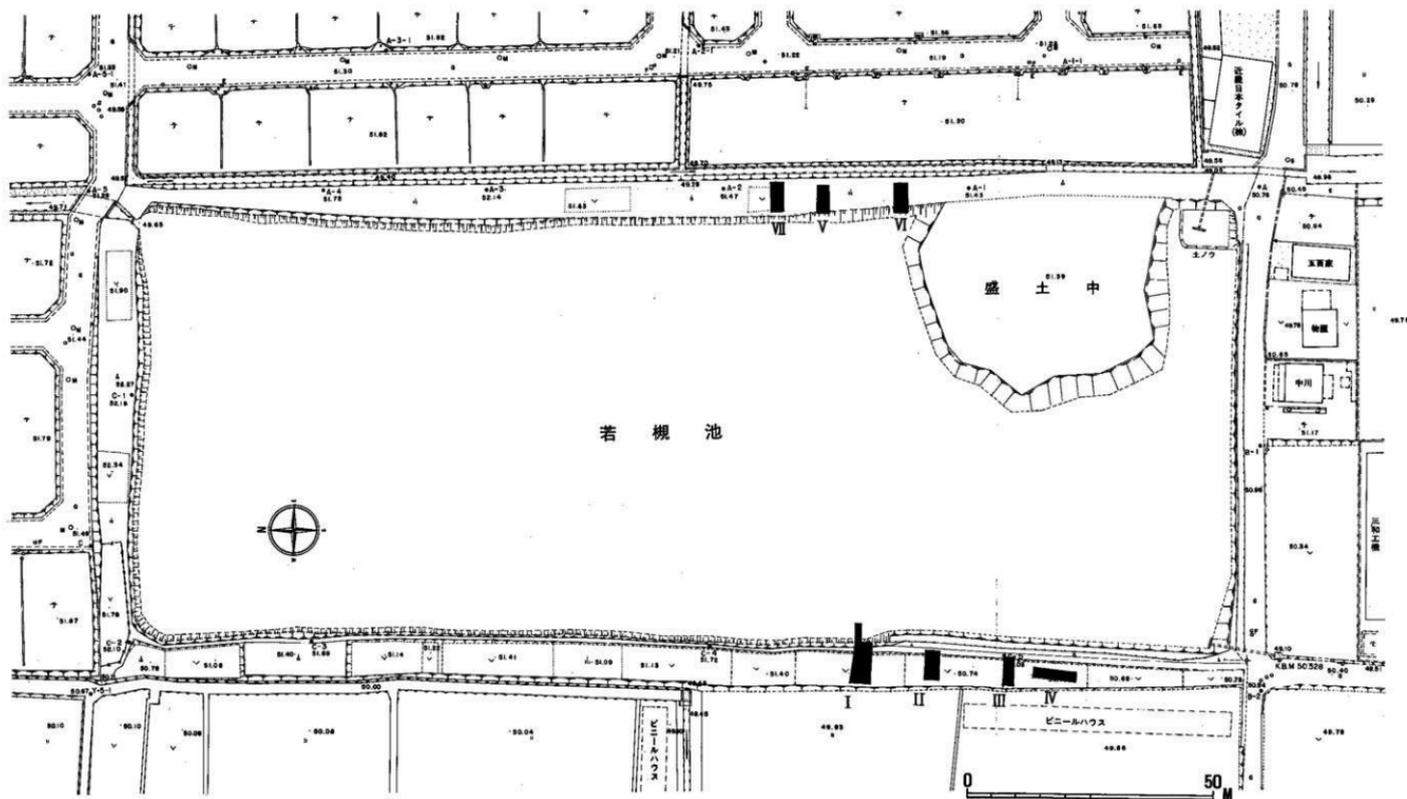
図 6. トレンチ配置図

調査は、堤体に計7本のトレンチを設定して行ったが、用地の制約から堤体を完全に断ち切るトレンチは設定できなかった。以下、トレンチごとに報告する。

若槻池は、昭和48年に農林水産省構造改善局の作成した「農業用水実態調査作業」に基づいて提出された調査表(昭和49年度大和郡山市溜池台帳)によると、総貯水量(有効貯水量)約40,000t、受益面積約110,000㎡、池床面積約20,000㎡の規模をもつ皿池である。今回の調査時には詳細な測量図が完成していたので、これを参考に現況をみておきたい(図6)。

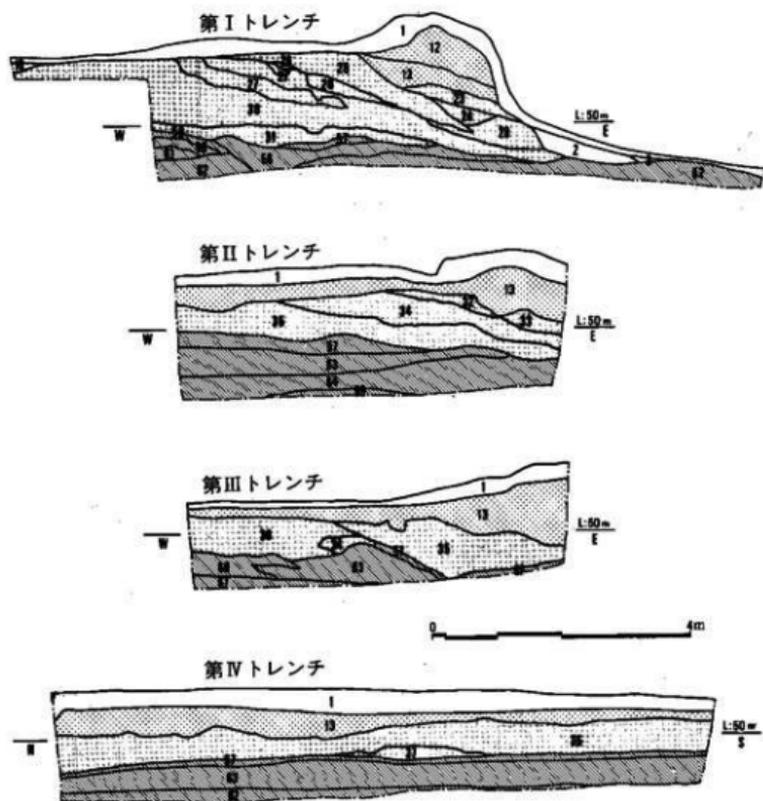
図8. 第I・II・III・IVトレンチ土層断面図

幅約4m、長約8mのトレンチである。土層断面にそって説明する。網目部分が築堤土であり、厚約1.1mを測る。黄灰粘質土層、茶色砂質土層、黄灰砂質土層、灰褐粘質土層等が積み上げられている。これらの層は、比較的硬く締った粘質土であり、いわゆる「綱土・刃金土」に相当する。綱土は、築堤土として多用される土である。版築状に積み上げた互層構造は認められないが、同一の土で叩き締めながら積み上げた様である。網目(粗)部分は、一時期降る築堤土であり、灰褐色砂質土、灰茶色砂質土が認められる。灰褐色系の砂質土であり、築堤土としては適切な土ではない。層内には土師器(古墳時代前期)の細片を含み、遺構内堆積土様の土層である。堤体の前法面を補強するために盛られたものであろう。地山は、乳白色の固形物質を含む青灰粘土層が主体を成す。盛土と地山の間には軟弱な自然堆積土は認められない。

幅約2.5m、長約5.5mのトレンチで、第Ⅰトレンチの南側に設定した。断面では堤の形状が表われていない。土層は第Ⅰトレンチと基本的に同じである。

第Ⅱトレンチ南側に設定した幅約2m、長約5.5mのトレンチである。地山が池床部に向かって大きく落ち込んでいる状況がある。盛土は第Ⅰ・Ⅱトレンチに共通し、堤が二時期に分かれている。

幅約2m、長約11mのトレンチで、堤長に併行して設定した。盛土の様相はⅠ-Ⅲトレンチに共通する。

①堤体は、地山上に黄灰色粘土を積み上げることによって形成されている。その後、特に前法面を褐色系土で補強していることが全てのトレンチで認められた。したがって、堤は最低二時期に分けることができる（Ⅰ期・Ⅱ期）。

②第Ⅰ期堤（古段陸）の構築土は、いわゆる鋼土の特性をもち、比較的堅く積み締められている。水平に積み上げたというより、むしろ地床部に向って斜めに盛土を行ったことが断面観察によって知られ、その状況は第Ⅰ・Ⅵトレンチにおいて顕著に認められた。

③第Ⅱ期（新段陸）の堤は、第Ⅰ期堤上に茶褐色系土を積み上げて構築する。この土は、良質の鋼土ではない。第Ⅰトレンチでは古墳時代前期の土器片を含んでいた。

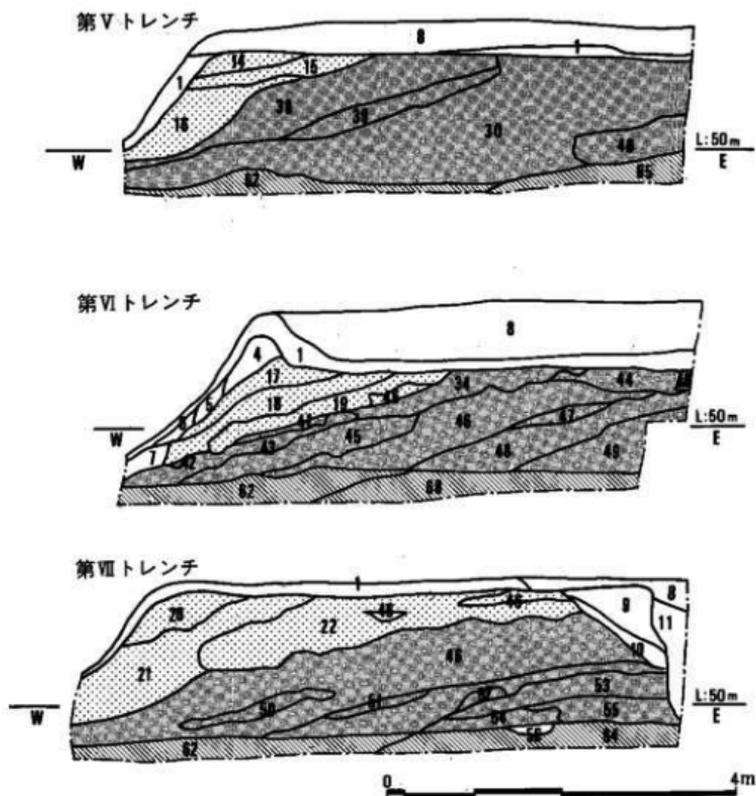
図9. 第V・VI・VIIトレンチ土層断面図

東堤体に設定した幅約2m、長約5.5mのトレンチである。黄灰粘土層が築堤土の主体を成す。層中には少量の瓦片・瓦器椀片・土師器小皿片を含んでいる。第Ⅰ-Ⅲトレンチと同じく前法面に灰褐色系土で後修されている。

幅約2.5m、長約5.5mのトレンチである。黄灰粘土を主体とする積土である。その層は池床部に向けて傾斜し、水平に積み上げたものではない。前法面の後補は他のトレンチと同様である。

幅約2m、長約6mのトレンチ。地山は、青灰粘土層、暗青灰粘土層であり、黄灰粘土を主体に築堤を行う。この掘土内には、淡青灰褐色土、淡灰褐色土等の砂質系土層がブロック状に形成されている。東側が水路敷設の際に擾乱されている。

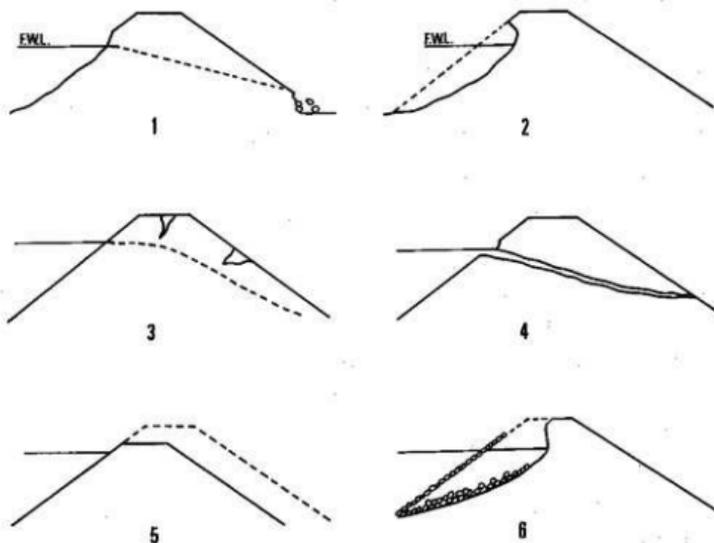
図13 堤体の崩壊要因

一般に堤体が崩壊する、あるいは、改修を必要とする要因には、図13のようなものが主にあげられる。すなわち、①漏水、②断面変形、③クラック及び陥没、④パイピング、⑤余裕高不足、⑥堤頂幅不足、である<sup>⑦</sup>。若槻池にもこうした崩壊の契機があったとしても堤体部をまったく新しいものに改修することなく現代まで遺存してきたのであろうか。いわば遺構のすり変えといった問題を考えなければならず、この点を考慮すれば、先の遺物は当初堤の成立時期を示すものではなく、あくまで現存堤の上限を画する年代の付与を行える資料であるというや慎重な結論を生むことになる。

1. 漏水
2. 断面変形
3. クラック・陥没
4. パイピング
5. 余裕高不足
6. 堤頂幅不足
