# **香芝市埋蔵文化財発掘調査概報 29**

**— 平成 20 年度 —**

香 芝 市 教 育 委 員 会

## 尼寺北廃寺（第29次調査）

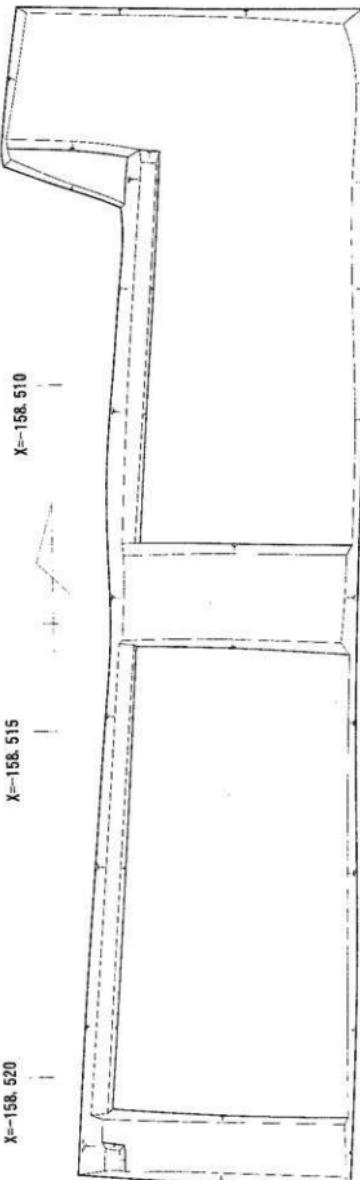
第3図 第1トレーンチ実測図

調査は基壇の東端推定ラインにかけて東西4m、南北17m、一部北側で東へ1m拡張してトレンチを設定し、掘り込み地業を確認するため西側で側溝を設定して掘削した。その結果、家屋建築時の整地土を除去したことと寺院造営時の整地土が検出され、遺構は後世の水田造成と家屋建築によって完全に削平されていることがわかった。したがって、瓦をはじめ雨落ち等の遺構はまったく検出できなかつた。そこで、トレンチ中央部で幅0.7mの断ち割りを東西方向に設定して掘削したが、この壁面においても寺院造営時の整地土しか確認されなかつた。なお、トレンチ西壁において基壇の版築層が確認できたが、南側より北側の方が密に版築されている。そして、第10次調査で掘り込み地業は基壇全体に及んでいないことを確認したが、今回のトレンチ西壁とトレンチ中央部で設定した断ち割りにおいても旧地表面から直接版築していることが確認された。なお、塔基壇の中央部を南北方向に断ち割りした時には検出されなかつた黄褐色の堅く縮まつた砂混じりの粘土層が基壇の中央付近で南北約3.8m、東西はトレンチ幅の4mをこえて西へ広がつてゐた。これについては、すでに創建当時の面が削平されていることから確実なことは言えないが、西側が正面となることからこの面に階段を設けるため特に地盤を堅く締める必要性があつたことが推測される。なお、瓦等の遺物はまったく出土しなかつた。

塔基壇の東辺において基壇の東辺と基壇化粧、そして、塔所用瓦を確認するために設定した調査区である。これまで金堂基壇の四方と塔基壇の今回調査した東辺を除く三方を調査したが、基壇化粧に関してはまったく不明な状況である。金堂については基壇がすべて削平され南側を除いて雨落ちが残っていたのみであった。西辺の雨落ちは南北方向に瓦が軒から焼け落ちた状態で堆積してもっとも残りがよかったが、基壇側については完全に削平されており凝灰岩の破片すら出土しなかった。北辺も雨落ちを検出したが、基壇側が後世の溝で破壊されており、東辺と南辺も削平によって確認できなかった。塔基壇については第1次調査で西辺を調査し、もっとも良好な状態で基壇の端や雨落ちが検出されたにもかかわらず、調査担当者が雨落ちすら意識せずに遺構全体を掘り下げたため基壇化粧が掘え付けられた作業面も確認されなかった。その後、西辺より一段低い北側で雨落ちを検出したが、基壇化粧の痕跡は確認できず凝灰岩の破片も出土しなかった。さらに、南側はすでに削平されていたことから雨落ちも検出されなかつた。

なお、塔基壇東側の中央部分で堅く締まった粘質土が基壇から基壇東側まで広がっていることを確認した。このことについては、東に中門があることから東側が正面になり、この位置に階段の存在が想定されたことは大きな成果であった。また、南面回廊についても明確に基壇の版築土が検出されたことから推定通りの位置に回廊が存在したことか確認された。さらに、四天王寺と同様の素弁7弁蓮華紋軒丸瓦が出土したことについては今後に課題を残すが、南庵寺において斑鳩寺213Bや坂田寺5Aに類似した軒瓦が出土しており、同じ7世紀第2四半期でおさまることから、実際にこの瓦が北庵寺に葺かれていたかは別にして時期的には問題ないであろう。しかし、持ち込まれた経緯については、坂田寺5Aに類似した軒丸瓦は北庵寺と南庵寺の創建瓦として坂田寺6A（坂田寺式軒丸瓦）と同様の軒丸瓦が用いられていることで理解できるが、四天王寺と同様の素弁7弁蓮華紋軒丸瓦は斑鳩寺213Bとともに難解な問題である。

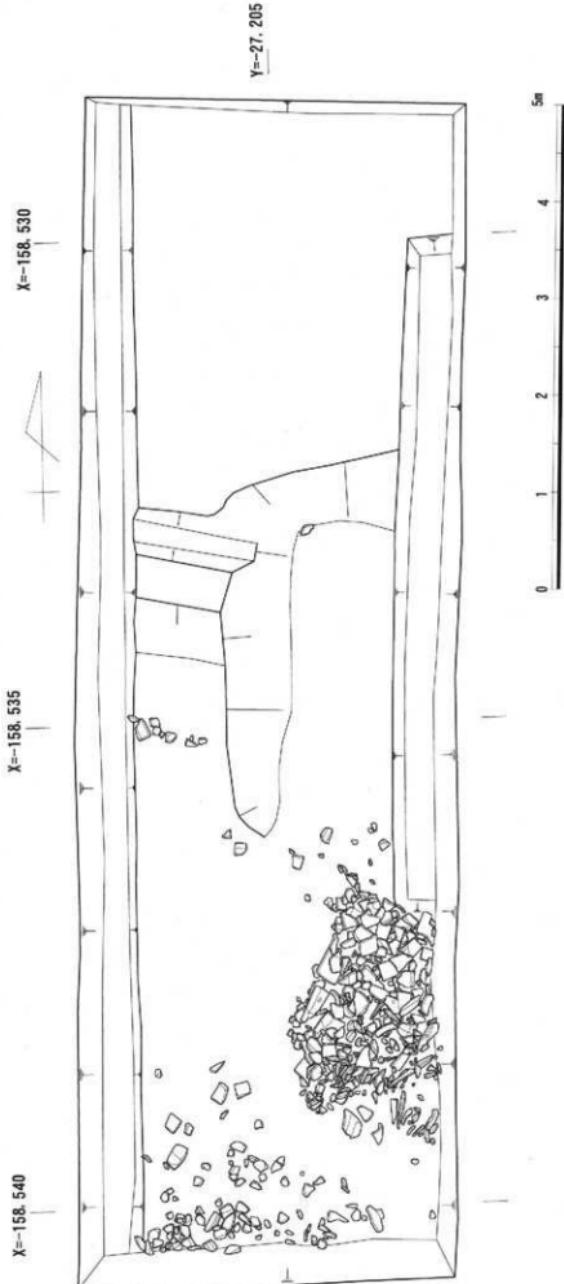
第4図 第2トレーナ実測図

その結果、トレンチ南側は地形的に傾斜していることからかなり削平を受けており、明確に回廊基壇の版築が確認できなかった。しかし、北側においては創建当時と考えられる整地土と考えられる堆積が何層か確認でき、さらに、トレンチ西壁中央部付近でも黄褐色を呈する粘質土の回廊基壇の版築が確認できた。そして、トレンチ南東部においては焼土に混じって大量の瓦が出土した。この状況から回廊から焼け落ちた瓦が当時の状況で残っている可能性が高いと判断されることから、瓦を取り上げながら慎重に精査した。しかし、かつて回廊北東隅付近で検出した瓦等の廃棄土坑と同じ状況であり、下層から回廊端等の遺構は検出されなかつた。ただし、トレンチ西壁中央部付近の土層で確認した黄褐色粘質土は約5.9m水平に統いており、かつて西面回廊における調査でもこの土層を検出している。さらに、この土層の広がりはこれまで検出した回廊幅と同じであることから、これが回廊基壇の版築上であることは確実であろう。

## (2) 第2トレンチ（第4図）

回廊南東隅付近において礎石の位置など遺構の遺存状態を確認するためトレンチを設定した。この場所はかつて所有者が官有地で地目は墓地として登記されていたことから、史跡指定申請に伴って所有者の承諾を得るため、平成11年8月11日付けで大蔵省近畿財務局奈良財務事務所（当時）に「土地調査」を依頼した。その結果、所有する省庁がないとのことで大蔵省所管国有財産として回答があり、その後、平成15年5月8日付けで所管換えて統きによって文部科学省となつた場所である。したがって、墓地として国有地であったことから周囲は一部で削平等の改変を受けているものの地下遺構は良好に遺存していることが期待された。

まず、約1.2mの堆積土を人力で除去することから始めた。堆積土には大量の瓦等が廃棄されており軒瓦や鳴尾も含まれていた。そして、堆積土を周囲の地表面とほぼ同じ高さまで除去したが、堆積が地下へ続いている周囲に広がっていく状況であったことから作業を中断した。そこで、堆積土があった西側で東西4m、南北12mのトレンチを設定して掘削することにした。

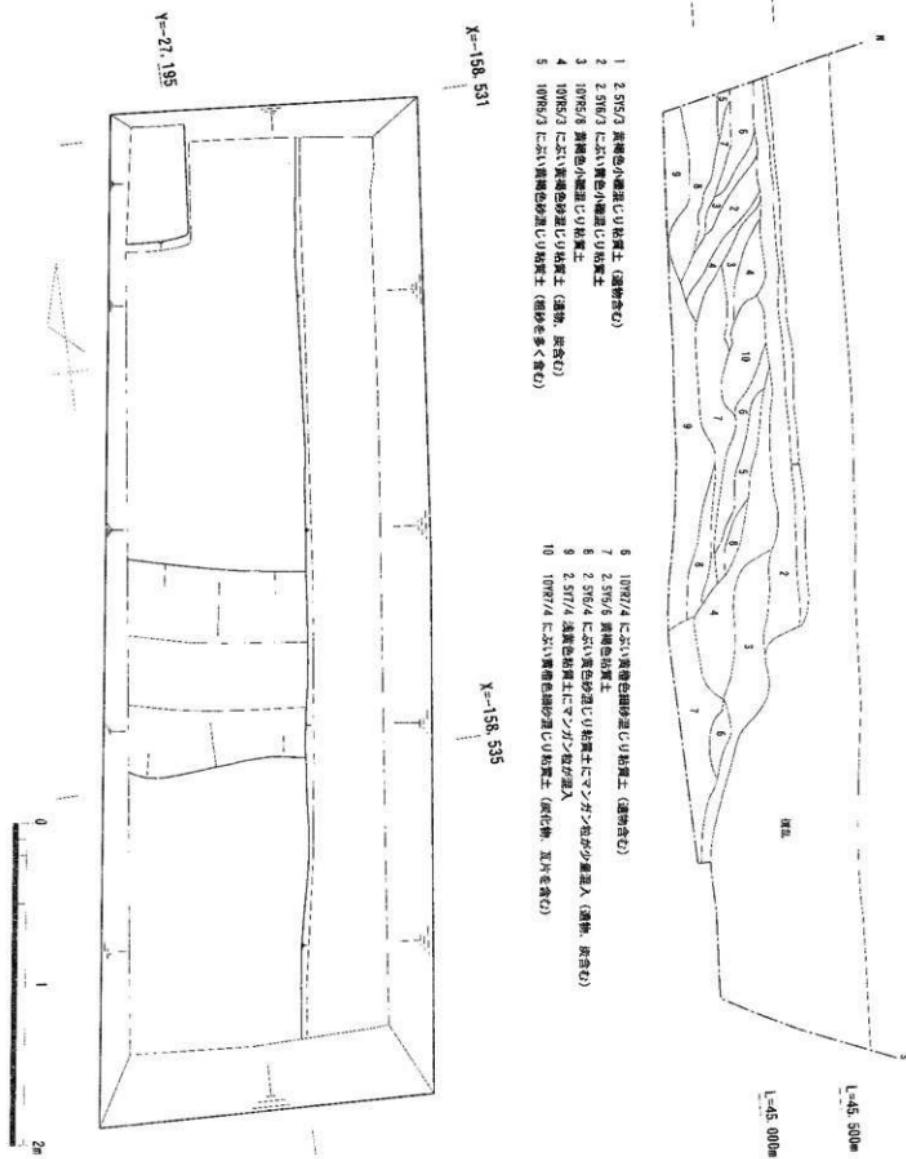
第5図 第3トレンチ実測図

第2トレンチで回廊端が明確に検出できなかつたことから、第2トレンチの東側において当初、大量の瓦が堆積していたことで掘削しなかつた位置から北へトレンチを設定した。その結果、トレンチ南側では予想通り地下1mほど瓦等が堆積しており、わずかに回廊基壇と考えられる版築上の堆積が確認できた。この状況から南側は第2トレンチと同じ状況が予想されたことから拡張しなかつた。なお、北側については良好に回廊の版築土が検出され、さらに北へトレンチを拡張

する予定であったが、かつて建っていた家屋の玄関ポーチとその基礎のコンクリートが検出されたため断念した。なお、この位置は回廊南東隅の内側コーナー推定地であったが、回廊内側ラインに沿って玄関ポーチの基礎が検出されたため確認できなかった。しかし、回廊の版築土が水平ではなく地形が低くなる南側に向かって斜めに積まれていることが確認できた。もしかすると、この付近に礎石が据えられていたのかも知れない。

## (3) 第3トレンチ（第5図）

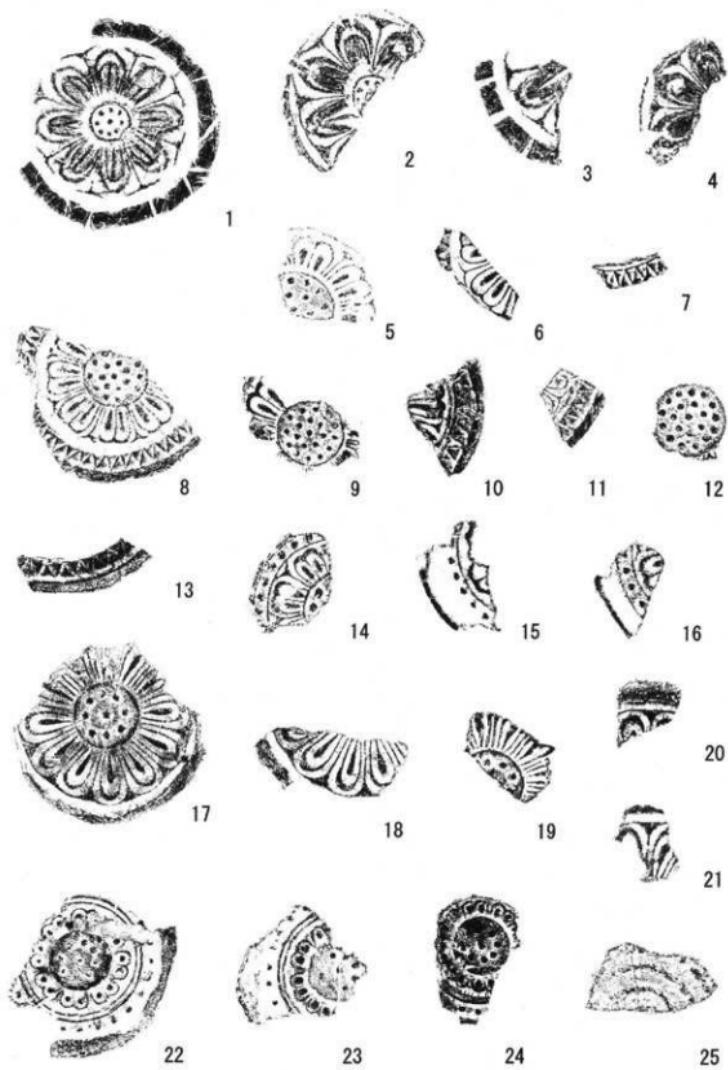
第6図 (S = 1 / 4)

1～4は中房に1+8の蓮子を配す坂出寺式軒丸瓦でNKM1に相当する。

1は直径16.1cm、瓦当厚4cm、中房径3.6cmで中房の周囲と蓮弁・間弁と外縁の間に細い圓線がめぐる。瓦当側面と裏面はヘラケズリのあと丁寧なナデ調整を施す。色調は白灰色を呈し、胎土に最大5mmの砂粒を含むが焼成は堅緻である。外縁の外側に1.1cmの範のかぶりがみられる。2は瓦当厚が2.5cmと薄く、青灰色を呈す須恵質である。これも胎土に最大5mmの砂粒を含む。3も瓦当厚が2.5cmと薄く、黄褐色を呈して焼成はやや不良である。この瓦は外縁を外側に向かって斜めに切り取っており、蓮弁より外縁が低くなっている。4は1と白灰色を呈し焼成は堅緻である。瓦裏面に瓦当接合時のヘラナデが残る。

5～7はすべて破片であるが、中房に1+7+12の蓮子を配す川原寺式に分類される軒丸瓦である。8～13と比べて外縁に平坦面がなく面違鉛歯紋が密である。5は淡黄灰色、6・7は暗灰色を呈し、いずれも焼成は堅緻である。この他に1点出土している。

8～11も川原寺式に分類される複弁8弁蓮華紋軒丸瓦で、中房に1+7+12の蓮子を配す。蓮弁が平坦であることからNKM4に相当する。8は瓦当厚4cmで瓦当裏面の下部をヘラケズリで面取りする。瓦当側面はヘラケズリのあと少しナデで調整するが調整は粗い。瓦当裏面は指押さえで仕上げる。9～11も調整は8と同じであるが、瓦当厚が2～2.5cmと薄い。10のみ焼成が不良でやや磨滅している。この他に2点出土している。

12・13も川原寺式に分類される複弁8弁蓮華紋軒丸瓦で、12は中房のみの破片で1+7+13の蓮子を配する。13は外縁の破片であるが、周縁に平坦面があり面違鉛歯紋が右落ちである。NKM3に相当し、2点とも灰色を呈す須恵質である。この他に4点出土している。

14～16は6276型式G種に分類される中房に1+5+9の蓮子を配す複弁8弁蓮華紋軒丸瓦でNKM5に相当する。瓦当厚は2～2.5cm、14は丸瓦の先端は未加工で接合し、比較的焼成は堅緻であるが、15・16は焼成不良で暗灰色を呈し磨滅している。この他に2点出土している。17～21は中房に1+8の蓮子を配す单弁12弁蓮華紋軒丸瓦でNKM6に相当する。瓦当厚は1.8～2cmで外縁の外側に0.8～1cmの範のかぶりがみられる。いずれも胎土に1～3mmの白色砂粒を含むが焼成は堅緻で17は須恵質である。他に5点出土している。

22～24はNKM14に相当する複弁8弁蓮華紋軒丸瓦で中房に1+8の蓮子を配す。外区と内区が2重の圓線で区画され、外区に連珠をめぐらす。いずれも焼成は堅緻である。これまで9点しか出土していなかったが、今回の調査で3点出土した。

25は三重圓紋軒丸瓦である。瓦当面がかなり磨滅しているが、圓線間は平坦でこれまで出土したものと同じく範割れがみられる。

#### (1) 軒丸瓦 (第6図)

今回の遺物はほとんど第2トレンチ東側の旧財務省所有地の堆積土から出土した。

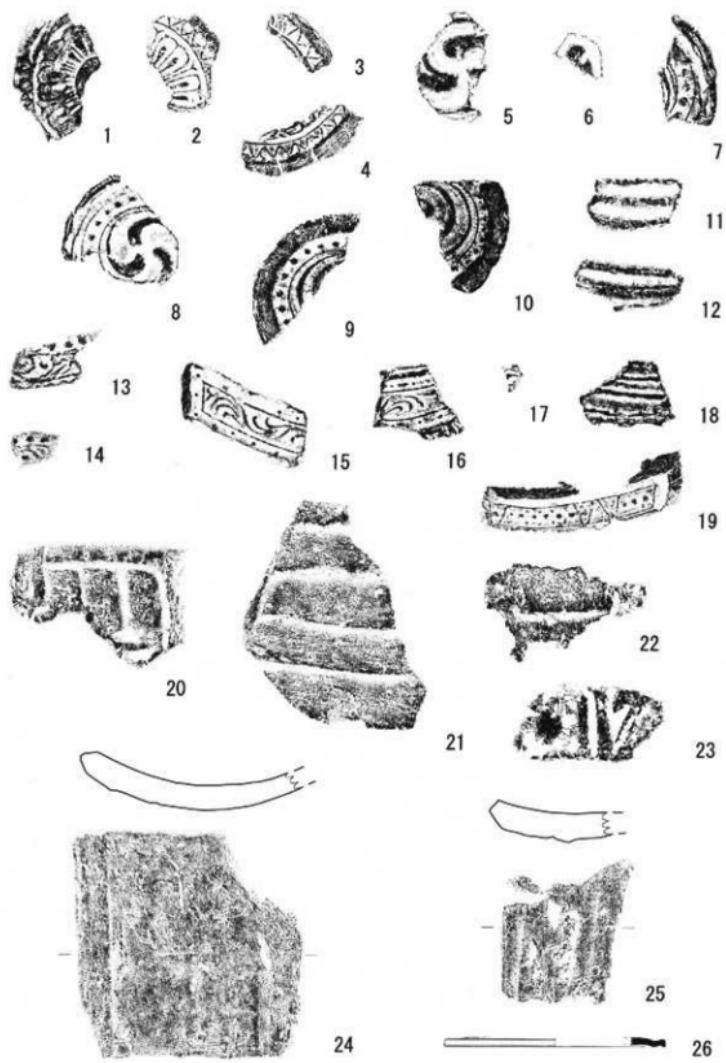
第7図 瓦類 (S = 1/4)

1～4は中房に1+6+10の蓮子を配す複弁8弁蓮華紋軒丸瓦でN KM 9に相当する。外区に線鋸齒紋をめぐらせ、蓮弁がやや肥厚する。瓦当厚が1.5～2.2cmで薄手と厚手の両方がある。外縁の外側に1.2cmの範のかぶりがみられる。

5・6は右巻きの三巴紋軒丸瓦でN KM 21に相当する。

7～9も右巻きの三巴紋軒丸瓦でN KM 20に相当する。

10は左巻きの三巴紋軒丸瓦でN KM 22に相当する。

11・12はN KH 2に相当する型挽きの三重弧紋軒平瓦である。弧線は丸みを帯びており第二弧線がやや太い。凹面側に2.2cmの範のかぶりがみられる。その他5点出土しているが、そのうち2点は明らかに施紋具が違って弧線が平坦である。

13・14はN KH 8に相当する偏行唐草紋軒平瓦で上外区に連珠紋を配す。第6図の15・16と同じ胎土でかなり磨滅している。他に1点出土しているが、これは胎土も良く焼成も堅緻である。

15～17はN KH 9に相当する均整唐草紋軒平瓦である。平瓦は一枚作りで頭は曲線頭である。他に1点出土している。

18はN KH 4に相当する型押しの重郭紋軒平瓦である。

19はN KH 15に相当する連珠紋軒平瓦で、法隆寺297Aaと同范の可能性が高い。これまでの調査で6点しか出土していなかった瓦である。

20～23は鷲尾である。20は頂部の破片で幅2.9～3.2cmの正段型を削り出し、上部は断面半円形の突帯で縁取りし、下部に幅約1cmの縦帯がめぐる。なお、この破片は上部が平坦で上から見るとゆるやかに弧を描いて幅約1cmの突帯が上部の突帯から下に向かって貼り付けられることから頂部の正面部分であると考えられる。21は鷲部の破片で幅3.2～4.4cmの正段型を削り出し、鷲部端に幅1.4cmの断面半円形の突帯1条を縁取りのようにめぐらす。22も鷲部の破片で幅4～4.4cmの正段型を削り出す。23は厚さが約6cmもあることから基底部に近い破片と考えられる。幅1.2cmの断面半円形の縦帯2条とその左側に直径2.2cmの連珠紋1個が残る。

24・25は凸面布目平瓦である。22は枠板痕跡が6枚分残っており左端が一段高い。枠板の幅は2.7～3cmで左から5枚目に粘土板の合わせ目がある。25は左から2枚目の枠板が一段高く、この部分に粘土板の合わせ目がある。その他、凸面布目平瓦は2点出土した。

26は須恵器坏蓋である。

## (2) 瓦類（第7図）

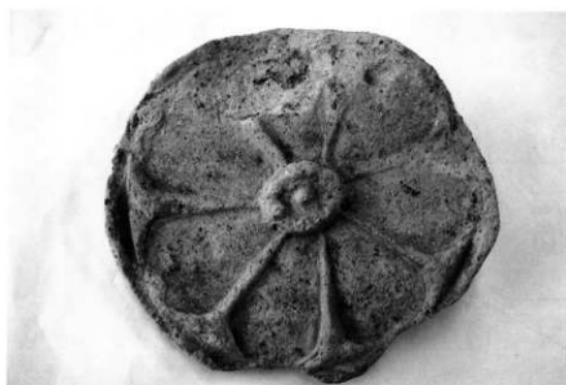
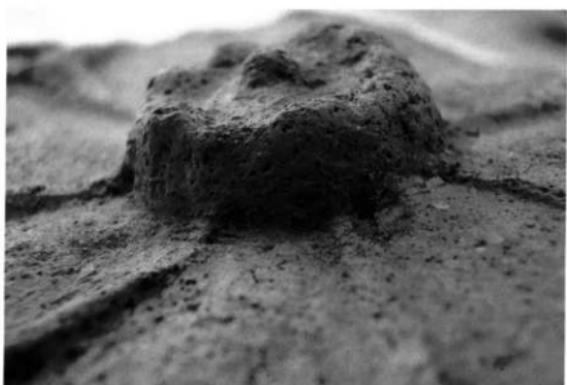
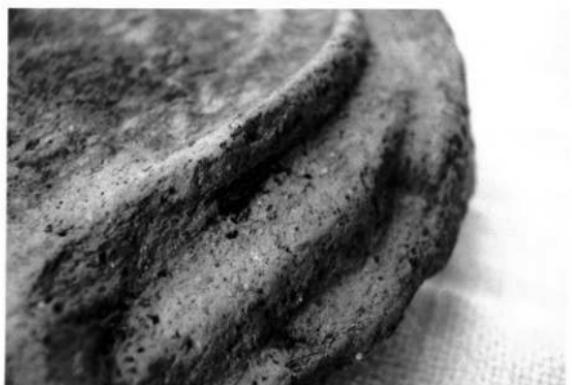
素弁 7 弁蓮華紋軒丸瓦

その他、図版8に掲載した軒丸瓦は第3トレンチ南側の瓦堆積から出土した。尼寺庵寺において初めて出土した素弁7弁蓮華紋軒丸瓦で四天王寺出土のものと同范である。丸瓦の接合は片枘加工で胎土も四天王寺出土のものと同じであることから、四天王寺、あるいは四天王寺に供給された瓦窯から直接持ち込まれたと考えられる。全体的に丁寧な調整で仕上げられ、瓦当裏面はレンズ状にややふくらむ。四天王寺から出土した軒丸瓦の中でも、斑鳩寺創建瓦と同范ではない部類に属している。
