厚沢部町教育委員会発掘調査報告書 第8集

# 館城跡 VI

—平成21年度町内遺跡発掘調査事業に伴う発掘調査報告書—

北海道厚沢部町教育委員会

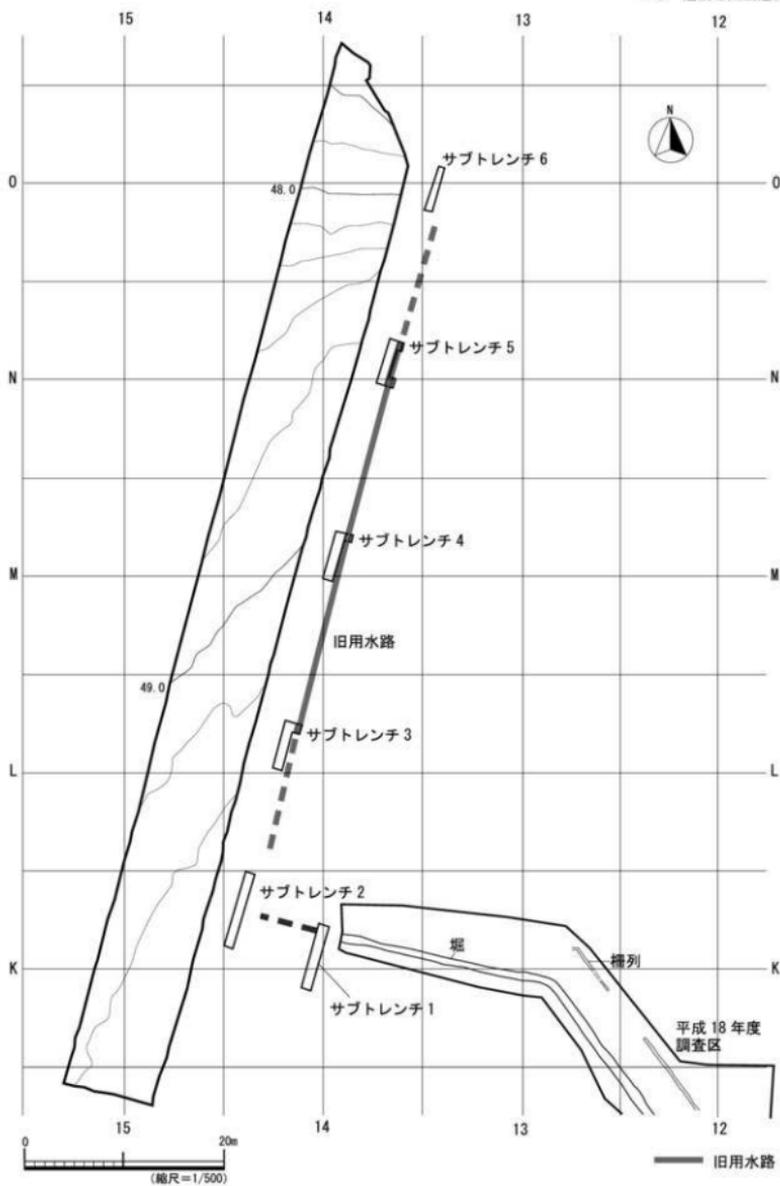
図7 第1調査区遺構配置図

南東から北西に緩やかに傾斜する。耕作深度は約40cmで、耕耘方向である東西方向に暗渠排水の痕跡を多く確認できた。調査区の北側は、「与惣吉沢」へと落ち込んでいく。

堀・柵列の検出はKラインから約5m北と予想されていたが、これを検出することはできなかった。このことから、堀・柵列は町道「上館城ノ岱線」の道路敷地内で屈曲し、北へ延びる可能性が高いと判断し、町道敷地の東西に6箇所のサブトレンチを設定し、堀・柵列の検出を行うこととした。

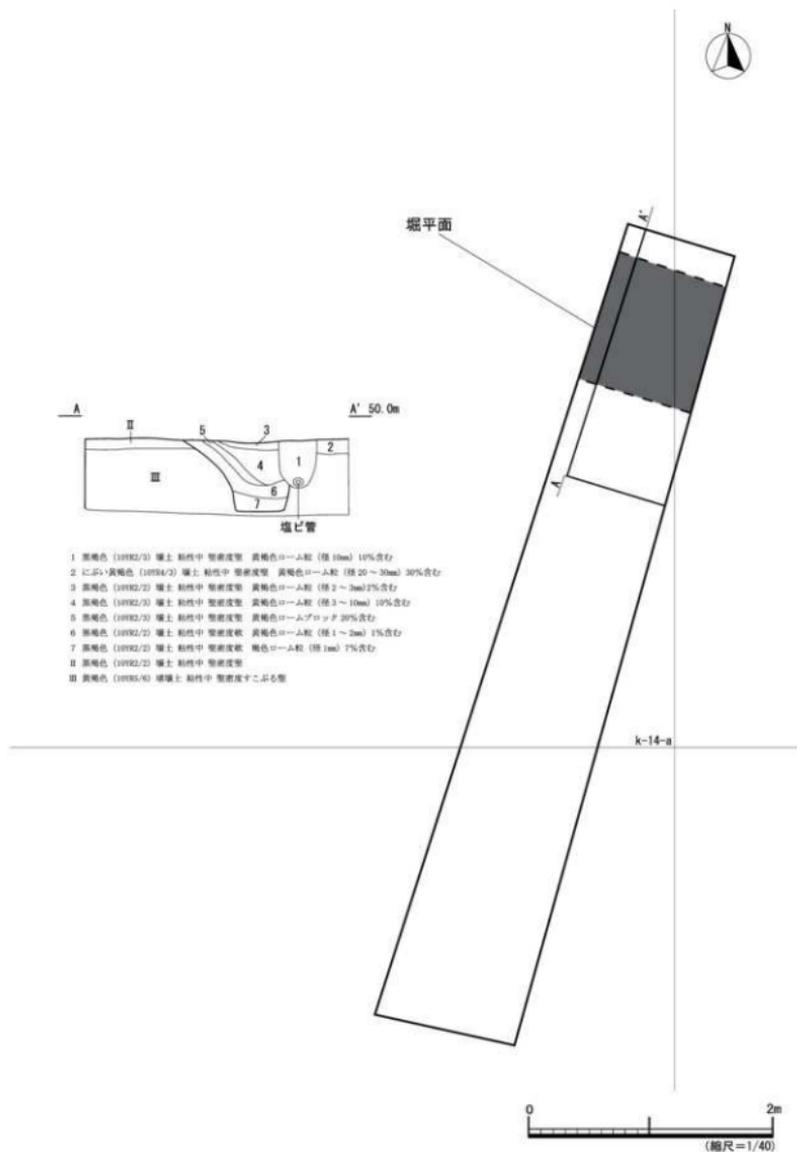
図8 第1調査区サブトレンチ1

町道「上館城ノ岱線」の東側で平成18年度調査区に隣接する位置に幅約1m、長さ約7mの調査区を設定し、断面で堀を検出した。

**規模・形状**：開口部北側は排水用の塩化ビニール管の掘方で壊されているが、開口部の幅約1m、底面で0.4m、検出面からの深さ0.6mである。坑底は平らで箱堀状である。壁は坑底付近ではほぼ垂直に立ち上がり、坑底から約30cmのところから急激に外反する。

**土層**：図8 A-A' 土層1は塩化ビニール管の掘方。土層3～5は黄褐色ローム粒を多く含む。土層6～7は黒褐色土を主体とし、混入物をあまり含まない。

**考察**：土層3～5は黄褐色ローム粒を多く含む均質な堆積であることから、埋戻しによる堆積と判断した。土層6～7は周囲からの土砂の流入による自然堆積である。

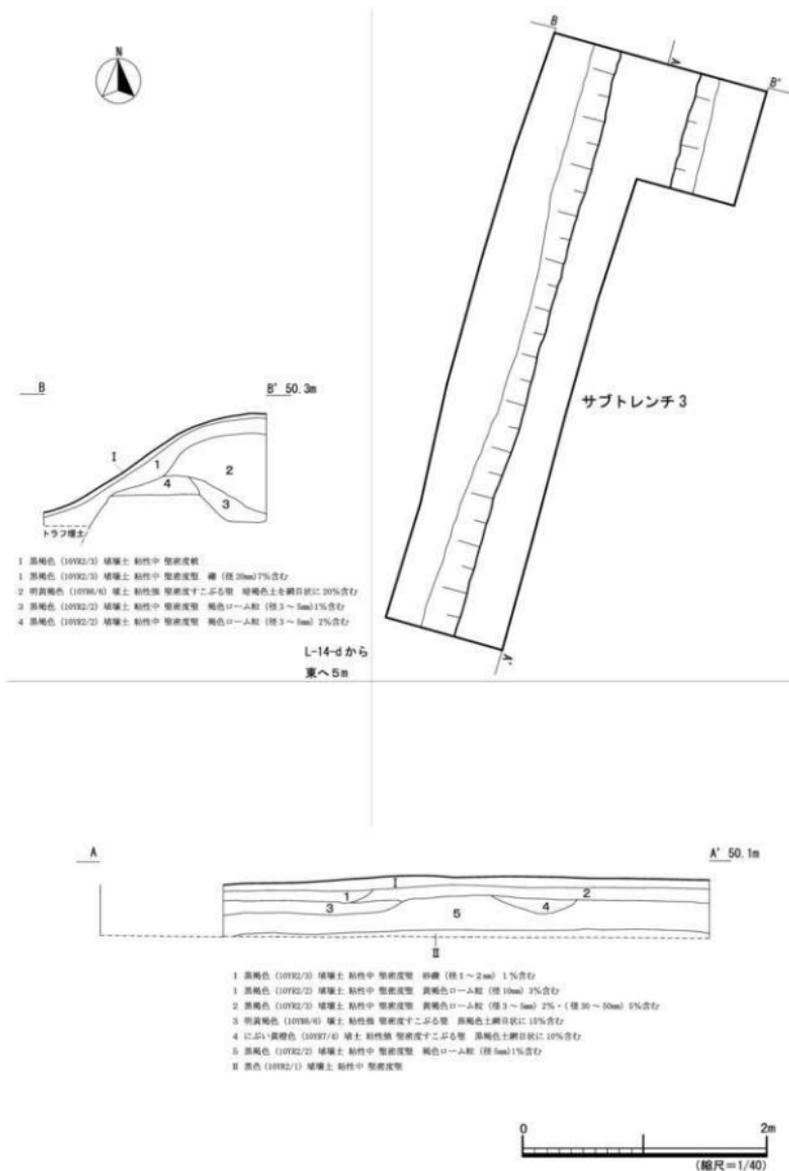
図10 第1調査区サブトレンチ3

町道「上館城ノ岱線」西側、サブトレンチ2から北へ約10mのところに幅約1m、長さ約5mの調査区を設定した。サブトレンチ4及び5で溝状の遺構を検出したことから、調査区北端を東側に1m拡張し、溝状の遺構を検出した。

**規模・形状**：溝状の遺構の東側立ち上がりが調査区外となることから、幅は不明、検出面からの深さは約0.2mである。坑底は平らで、約45°で内湾気味に立ち上がる。

**方位**：平面検出範囲が狭いため不正確だが、N-13°-Eである。

**土層**：図10 A-A' 土層1～2は黒褐色土主体で黄褐色ローム粒を少量含む。A-A' 土層3～4は黄褐

色土主体である。B-B'土層1は黒褐色土主体、土層2は明黄褐色土主体、土層3～4は黒褐色土主体である。

考察：A-A'土層1～4、B-B'土層1～2が町道造成に伴う盛土である。B-B'土層3は周囲からの流れ込みによる自然堆積、A-A'土層5、B-B'土層4は旧耕作土である。

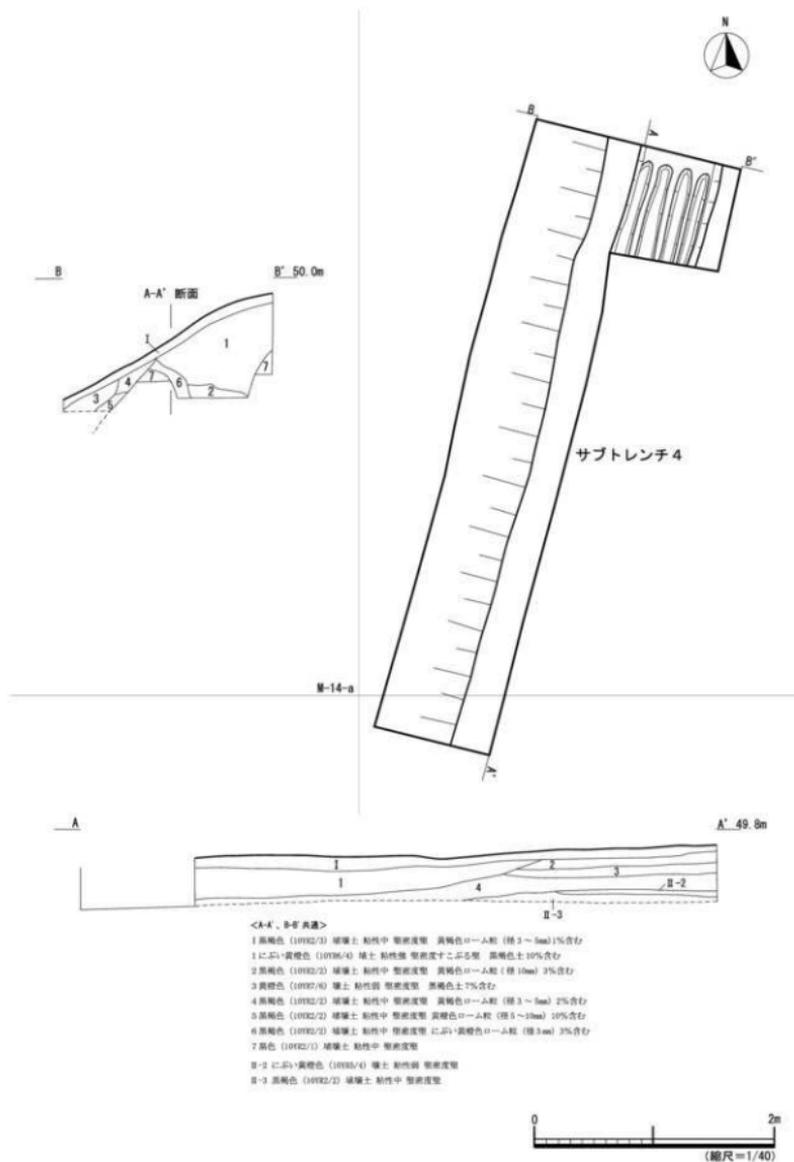
図11 第1調査区サブトレンチ 4

町道「上館城ノ岱線」西側、サブトレンチ3から北へ約15mのところに幅約1m、長さ約5mの調査区を設定した。坑底面の幅約0.6mの溝状の遺構を検出したことから、調査区北端を東側に1m拡張した。

規模・形状：坑底面での幅約0.6m、検出面での開口部の幅は0.7m、検出面からの深さは0.15mである。坑底面は平らで幅約10cmの溝が等間隔で並ぶ。壁は外反しながら約60°の角度で立ち上がる。

方位：平面検出範囲が狭いため不正確だが、N-15°-Eである。

土層：図11A-A'土層1～3は黄橙色土が主体、土層4～7は黄褐色ローム粒を少量含む黒褐色土である。

考察：坑底面に等間隔に並ぶ幅約10cmの溝はパワーショベル等のバケットの痕跡であろう。土層1～3は基本層序Ⅲ層に由来するしまりのある黄褐色土で、町道「上館城ノ岱線」造成に伴う盛土である。土層4～5、7は町道「上館城ノ岱線」拡幅以前の耕作土である。土層6は周囲からの土壌の流入による自然堆積層である。

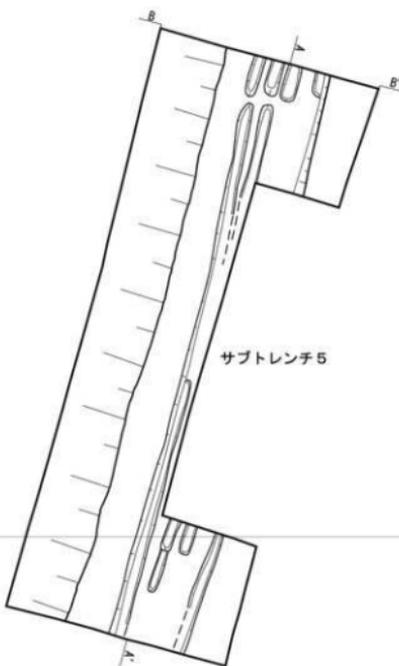
図12 第1調査区サブトレンチ5

サブトレンチ4から北へ約15mのところに幅約1m長さ約5mの調査区を設定した。調査区の南北端を東へ1m拡張し、溝状の遺構を検出した。

規模・形状：坑底面での幅約0.6m、検出面での開口部の幅約0.7m、深さ約0.1mである。坑底面は平らで、幅約10cmの溝が等間隔で並ぶ。西側の壁は残存せず、東側はやや内湾気味に約80°の角度で立ち上がる。

方位：N-10°-E

土層：図12A-A'土層1～7、9～10は黄褐色ローム粒を含む黒褐色土主体、土層8、11は褐色土、黄橙色土主体である。土層12軟質の黒褐色土である。図12B-B'土層1、3～6は黄褐色ローム粒を含む黒褐色土主体、土層2、7は褐色土、黄橙色土が主体である。

考察：坑底面に等間隔に並ぶ幅約10cmの溝はパワーショベル等のバケットの痕跡であろう。A-A'土層1～11、B-B'土層1～7は黄褐色ローム粒を含む黒褐色土が主体、A-A'土層8、11、B-B'土層2、7は黄褐色土を主体とするが、いずれも人為的な堆積層で、町道「上館城ノ岱線」造成に伴う盛土である。A-A'土層12は溝状の遺構内に形成された自然体積層である。

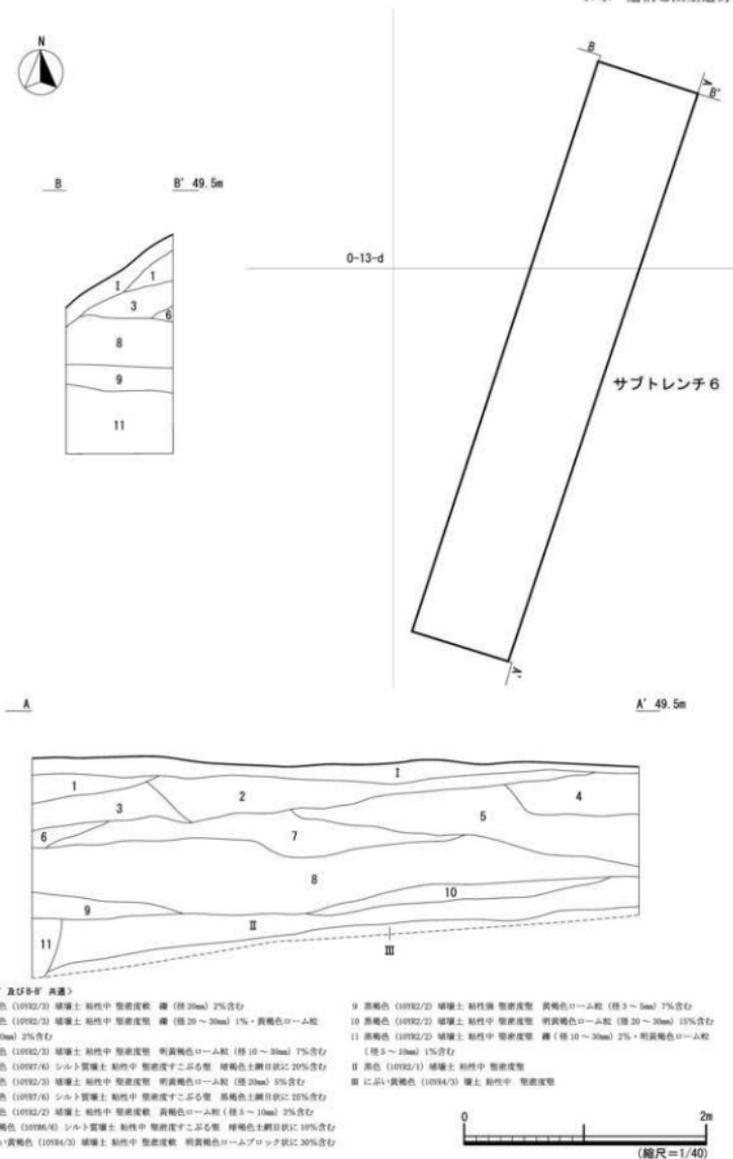
図13 第1調査区サブトレンチ6

サブトレンチ5のから北へ15mのところに幅約1m、長さ約5mの調査区を設定した。本調査区の北には「与惣吉沢」が位置する。

土層：図13土層1～4、6、9～10は黄褐色ローム粒を含む黒褐色土で、土層5、7～8は黄褐色土を主体とする。土層11は明黄褐色ローム粒をわずかに含む黒褐色土である。

考察：土層1～10は黒褐色土及び黄褐色土で構成され、明黄褐色土がブロック状に含まれる。町道「上館城ノ岱線」造成に伴う盛土である。土層11は「与惣吉沢」へ続く落ち込みを人為的に埋戻した堆積である。

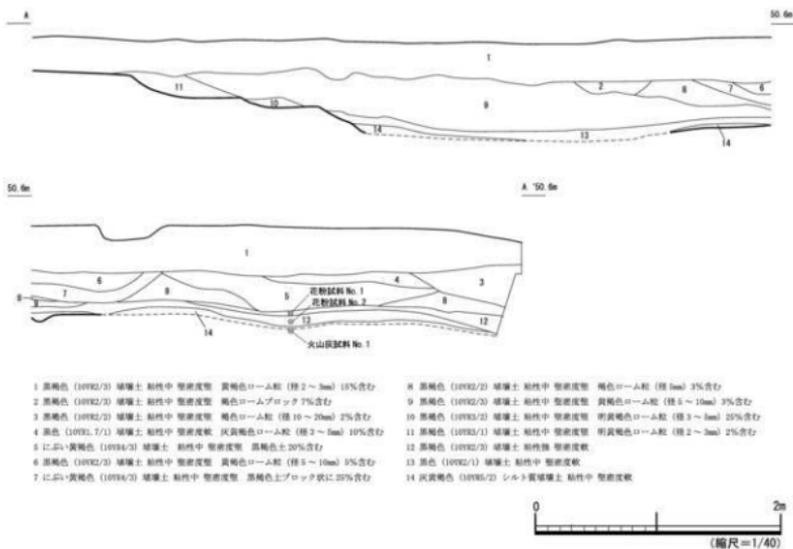
図17 2-2 調査区西壁断面図

**土層：**図17A-A' 土層1~4、6、8~11は黄褐色ローム粒を多く含む黒褐色土、土層5、7は黄褐色土主体、土層12~14は混入物のない土層である。土層12~13は基本層序Ⅱ-1層に相当し、土層12は土層13が酸化したものである。土層14は基本層序Ⅱ-2層に相当する。土層12は花粉分析試料No.1、土層13は花粉分析試料No.2、土層14は火山灰試料No.1の採取層位である。

**考察：**土層1は旧耕作土、土層2~11は流路の埋戻しによる自然堆積層である。土層12、13上面が流路埋戻し以前の生活面である。火山灰分析の結果、土層14は1694年降灰の駒ヶ岳C2テフラ(Ko-C2)と同定されていることから(第V章第1節参照)、館城築城期の生活面は土層12~13中と推定できる。

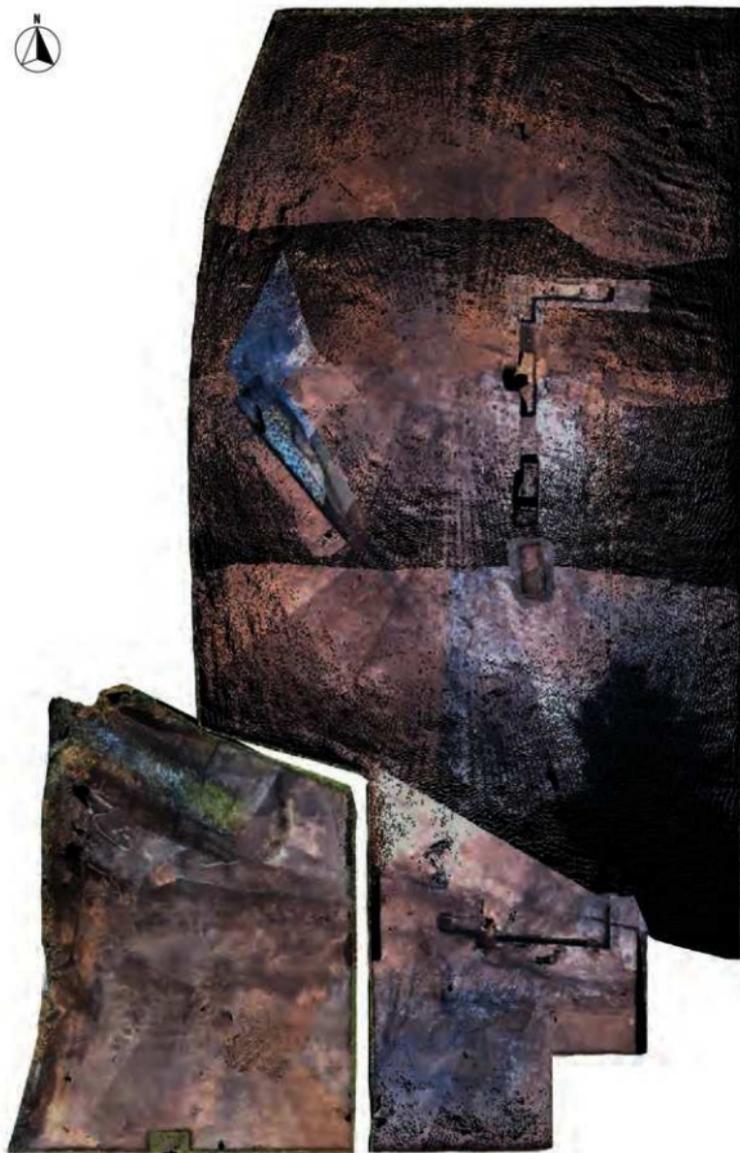
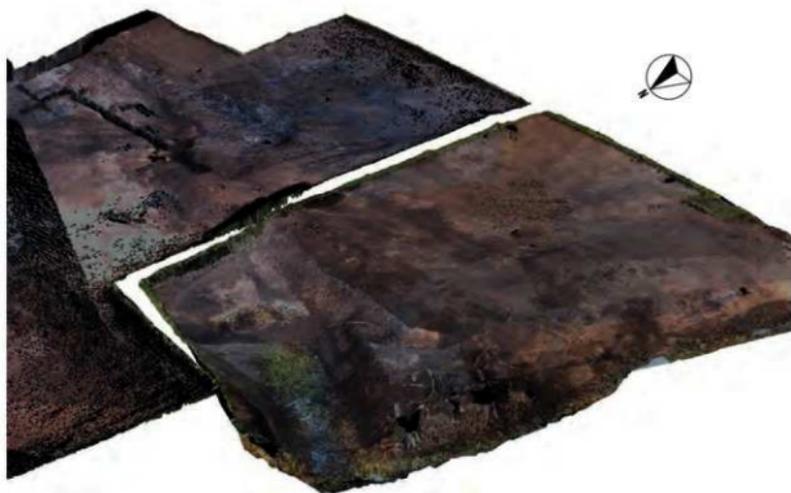
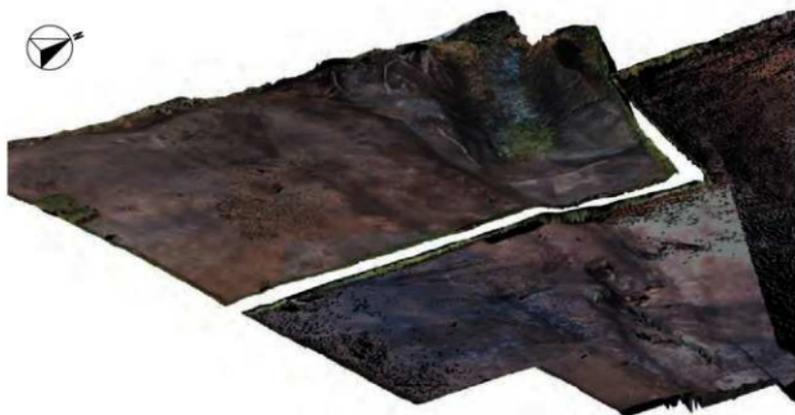
図20 平成20・21年度第3調査区3次元現況地形図

「伝米倉跡」の整地層や欄列などの微細な地形データを高精度で記録し、さらに調査成果のCG表現等による活用のために、3次元レーザースキャナーによる地形測量を実施した。

測量業務は株式会社シン技術コンサルに委託し、実施した。使用機材はニコントリプル製GS200で、10mmピッチのメッシュ計測を行った。

納入成果品は測量成果のほか、AdobeReader互換による3次元画像2種類とした。図20～22の「3次元現況地形図」は位置情報+画素情報を有するスキャンデータ（点群写真画像）を使用した。これを印刷品質に必要な解像度まで拡大表示し、ビューワソフト（AdobeReader）画面上で印刷品質に必要な解像度で画像を切り出し、再結合したものである。

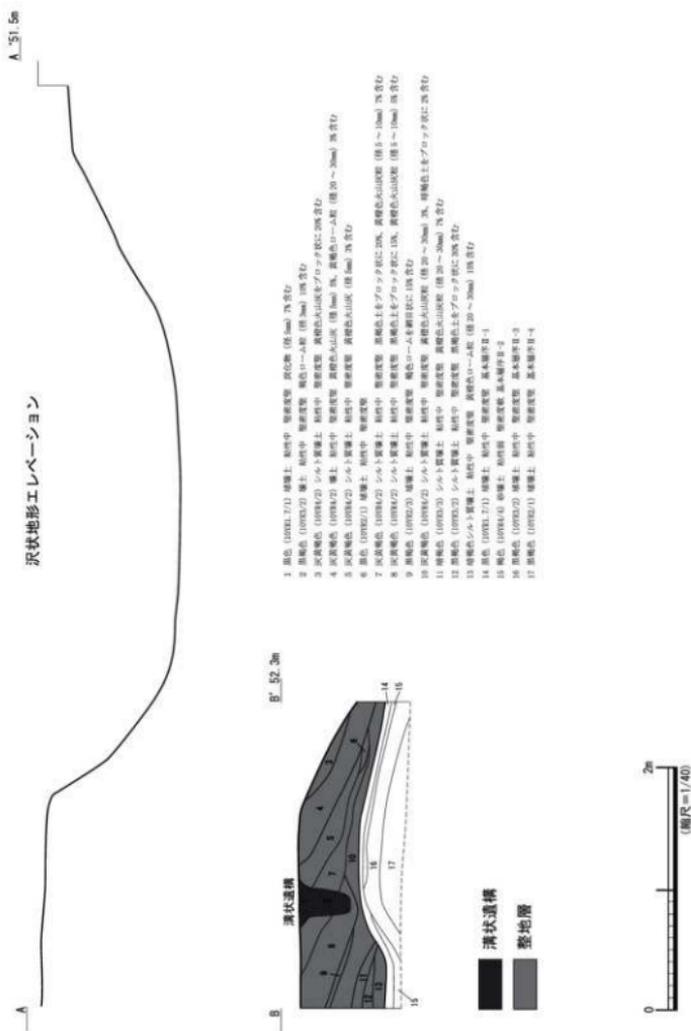
図 23 第 3 調査区沢状地形エレベーション及び溝状遺構・整地層断面

**方位**：N-61°-W

**考察**：平面形が方形に近いことから、人為的に掘削された溝状の遺構である可能性も考えたが、堀・柵列、整地層などと方位が一致せず、平成20年度調査区で検出された沢状地形と同様に南東—北西方位をとることから、自然地形の可能性が高いと判断した。整地層の北縁が沢状地形の上端に一致することから、自然地形を意識して整地層の構築がなされたことが伺える。

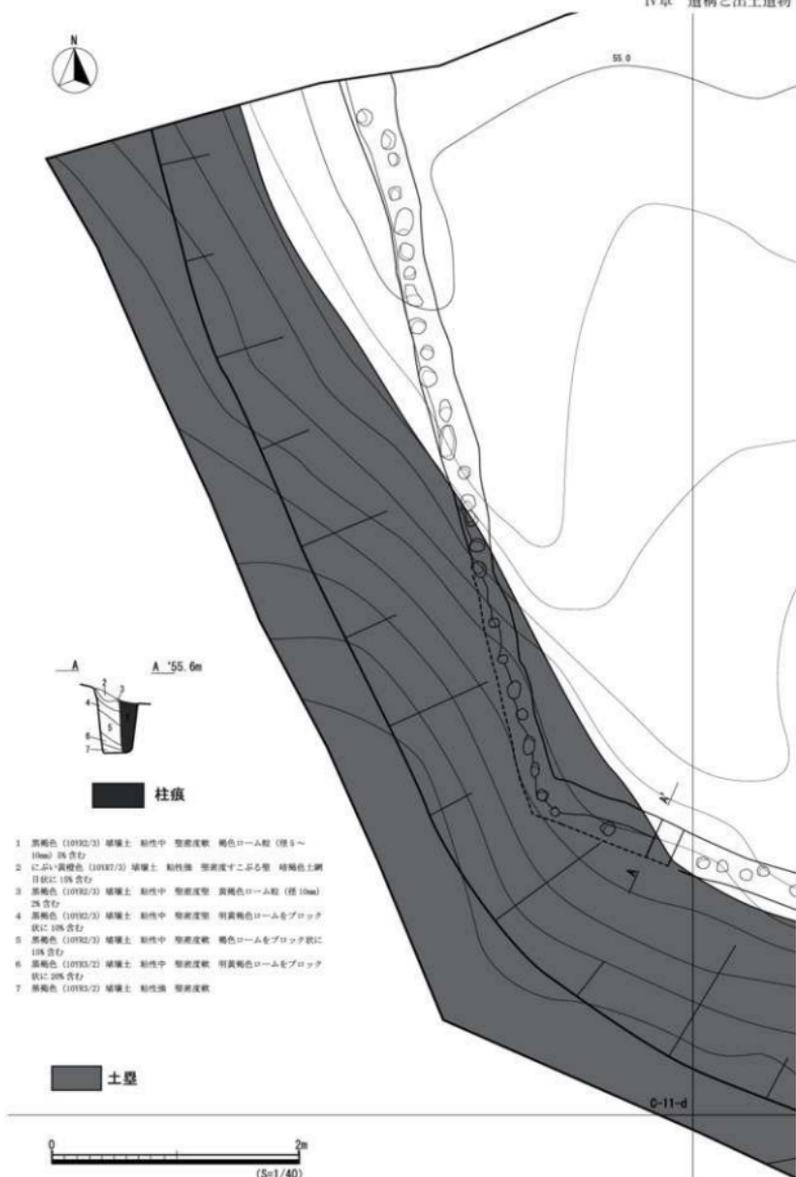
図28 第4調査区柵列平面図(3)

**土層：**図28A-A'土層1は軟質の黒褐色土、2は締りのある黄褐色土、3～4は比較的締りのある黒褐色土、5～7は締まりのない黒褐色土で褐色～明黄褐色土をブロック状に含む。

**考察：**屈曲部においても、柵列が堀・土塁と並行することが確かめられた。柵列掘方を埋めるように堆積する土塁基底部上で柱痕を検出できたことから、柵列構築後、柵列の基部が消失する以前の期間に土塁崩落土などにより柵列基部が覆われたものと推測する。図28A-A'土層1は柵列柱痕、土層2は土塁の構成土の一部、土層3～7は掘方の埋め戻し土で、下位層ほど軟質となる。なお、平成20年度調査区で検出した柵列柱痕の残存木材2点の樹種同定の結果は、試料No.1（写真17）がニレ属、試料No.2がカエデ属と同定されている。

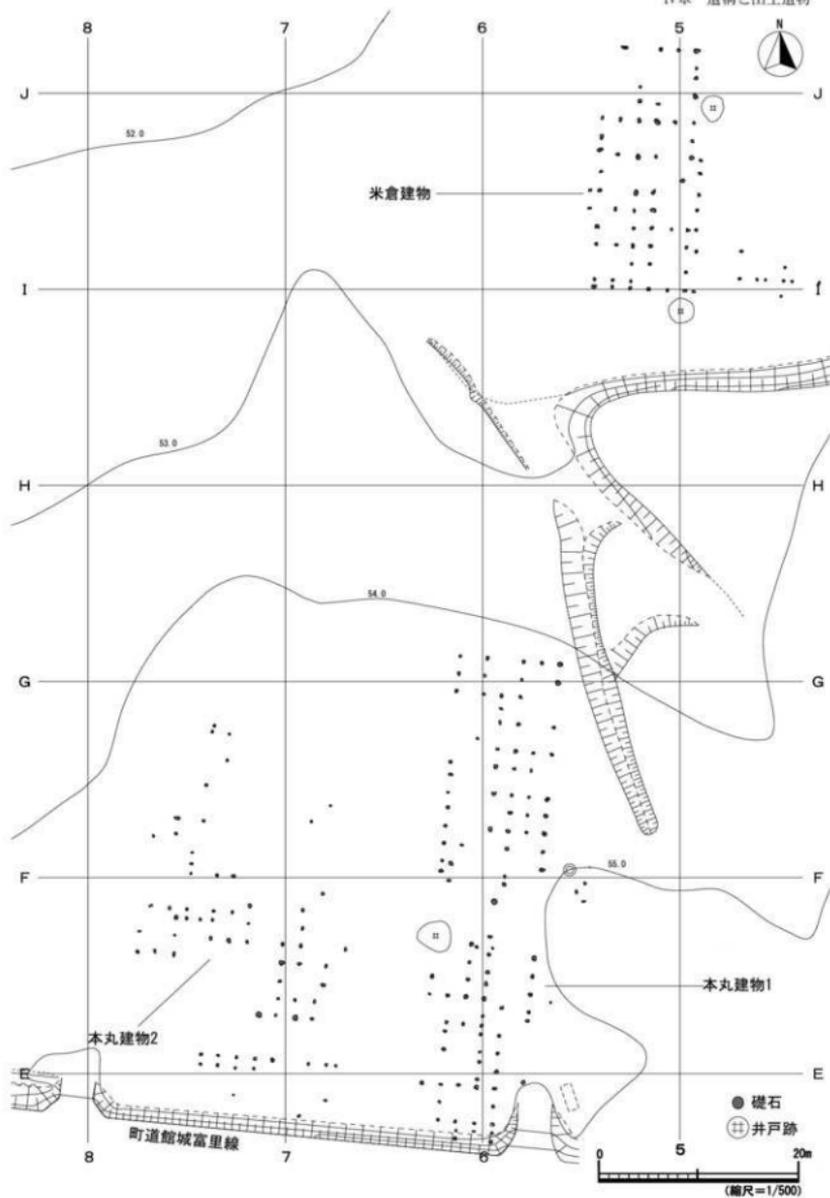
図30 第5調査区礎石建物配置全体図

礎石の石質は、目視で確認した限りでは凝灰岩である。礎石表面は赤変し、薄い剥離が多く認められ、被熱の痕跡と判断した。

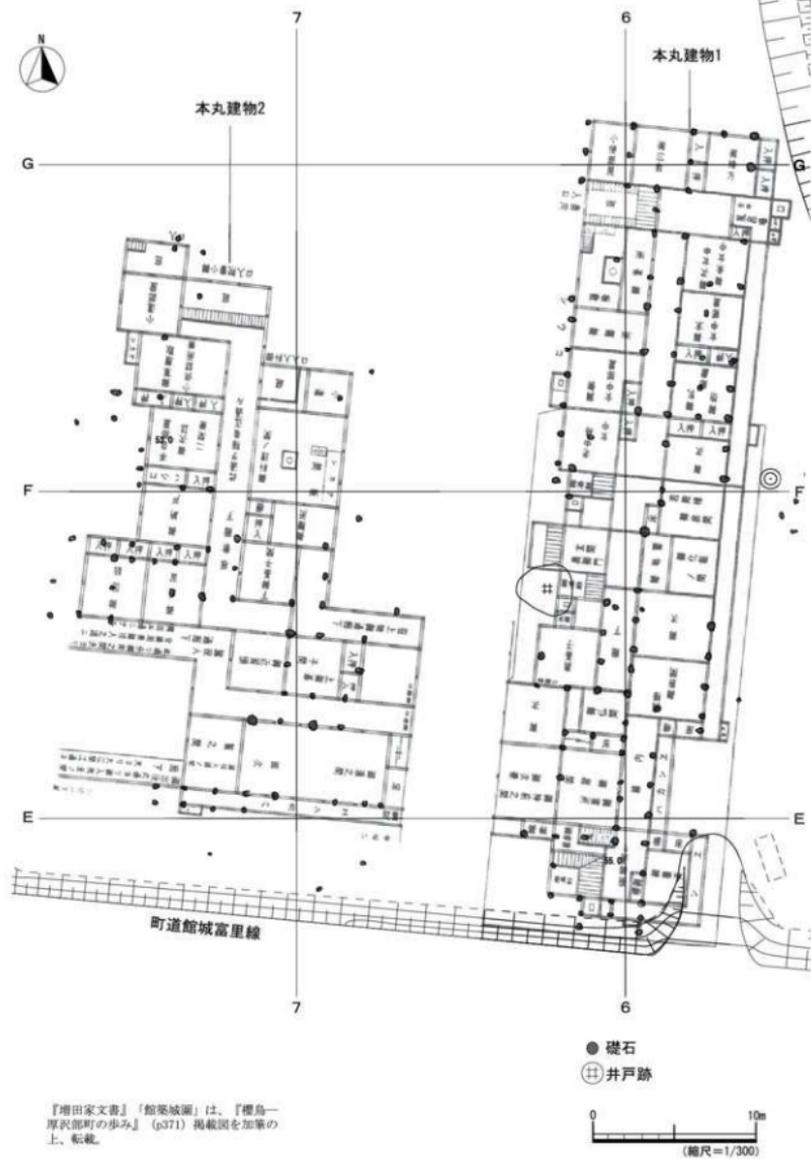
図34 第5調査区礎石建物『増田家文書』「館築城圖」との比較

また、風呂は4箇所描かれ、城主、奥方、若殿はそれぞれひとつずつ「御湯殿」が割り当てられ、女中連中は「女中風呂場」が割り当てられていたようである。

「本丸建物2」に相当する左半の建物は、礎石の検出が不十分なことから現段階で評価することは難しい。「御出座廊下」と「諸役人通廊下」との間の中庭的な空間が類似すること、北西方向へ延びる構造などに類似点がある。

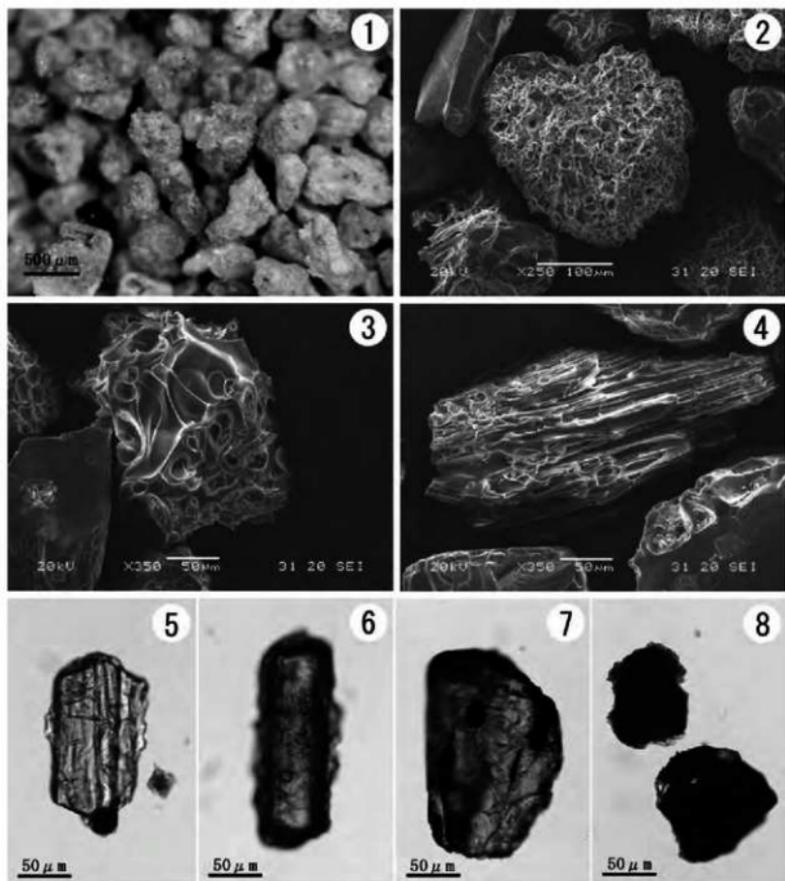
図版1 テフラ試料の顕微鏡写真 (1: 実体顕微鏡, 2-4: 電子顕微鏡, 5-8: 偏光顕微鏡)  
 1.2φ 残渣の 2-3.3φ 軽石型スポンジ状ガラス 4.3φ 軽石型繊維状ガラス  
 5-6.3φ ガラス付着斜方輝石 7. 単斜輝石 8. ガラス付着磁鉄鉱

3φ残渣について、重液（テトラブプロモエタン、比重2.96）を用いて重鉱物と軽鉱物に分離し、乾燥後秤量した。軽鉱物および重鉱物は、水浸プレパラートを作製し、偏光顕微鏡下で鉱物粒子を同定・計数した。なお、重鉱物は、単斜輝石、斜方輝石、角閃石、磁鉄鉱、不明粒子に分類した。また、軽鉱物は、雲母類、石英、長石類、火山ガラスに分類し、火山ガラスは町田・新井（2003）の分類基準（平板状（b1）、Y字状（b2）、繊維状（p1）、スポンジ状（p2）、破砕型（o0））に従って分類した。なお、ガラスは電子顕微鏡で観察し、写真を撮影した。
