香芝市埋蔵文化財発掘調査概報 17

—平成15年度—

香芝市教育委員会

尼寺庵寺南遺跡（尼寺庵寺第19次調査）

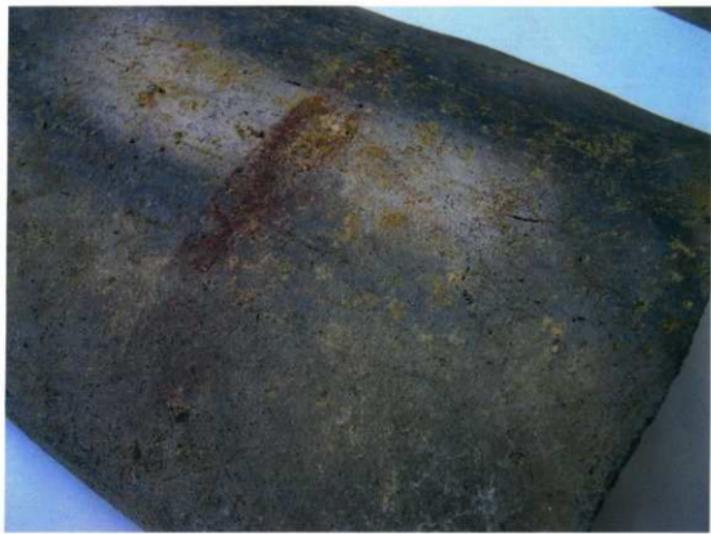
偏行唐草紋軒平瓦凸面の朱線 (第18図-1)

内区に左から右に流れる変形忍冬唐草紋をおき、上外区に25個の連珠紋、下外区と脇区に線筋唐紋を配す。桶巻作りの平瓦の広端部に粘土を足して瓦当部をつくるが、瓦当厚は4.5cmのものと5.5cmのものがあり、薄い方は直線彎であるが厚い方はやや曲線彎となる。全長41.5cm、広端幅36.8cm、狭端幅35.5cmである。瓦当付近の凹面、凸面とも横方向のヘラケズリで調整する。平瓦凸面は繩叩きを残すものと、全面にわたって綫方向のヘラケズリを施して繩叩きを消すものがある。そして、瓦当から約12.5～14.2cmの位置に朱線が残るものが多数ある。27点出土しており、Fトレンチから15点、Gトレンチから4点、Hトレンチから7点、Dトレンチから1点である。すべて西側の基壇周辺から出土している。昨年度の調査を含めると、西側基壇の周辺から43点、東側基壇の周辺からは3点出土したことになる。このことから、おもに西側の堂宇に葺かれていたと考えられる。

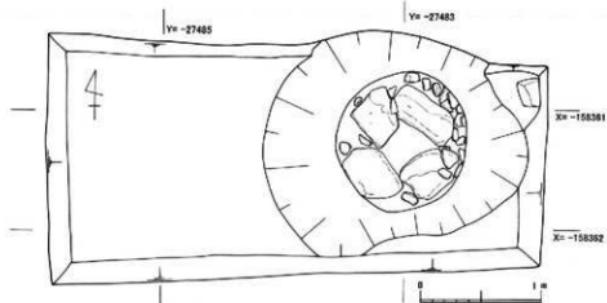
第4図 Aトレント平面図

まず、井戸がトレンチの東側にくるよう南北2m、東西4mのトレンチを設定した（Aトレンチ、第4図）。その結果、井戸は直径約1.1m、深さは現地表面から約3mであることがわかった。埋土は底まで瓦と礫でつまっており軒瓦も4点出土した。

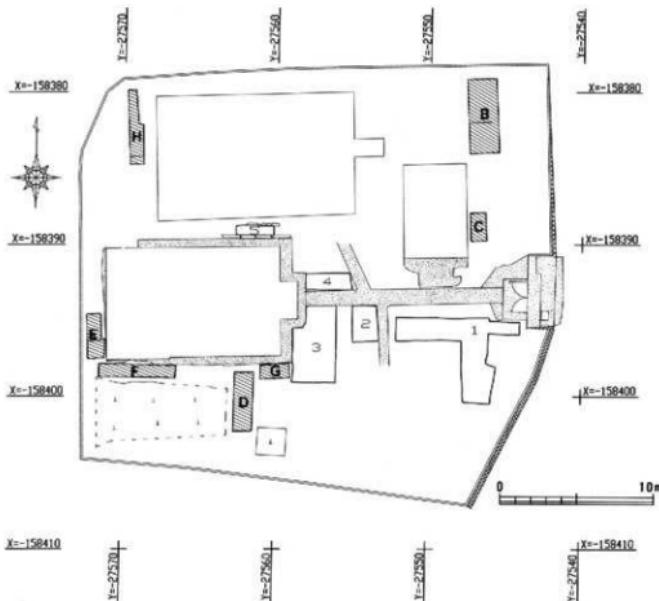
第5図 般若院境内トレンチ配置図

般若院は東に門があり、幅1m、長さ15mの参道が本堂に向かってまっすぐのびている。昨年度はこの参道の南側で基壇の南西隅と南端の一部を検出した。

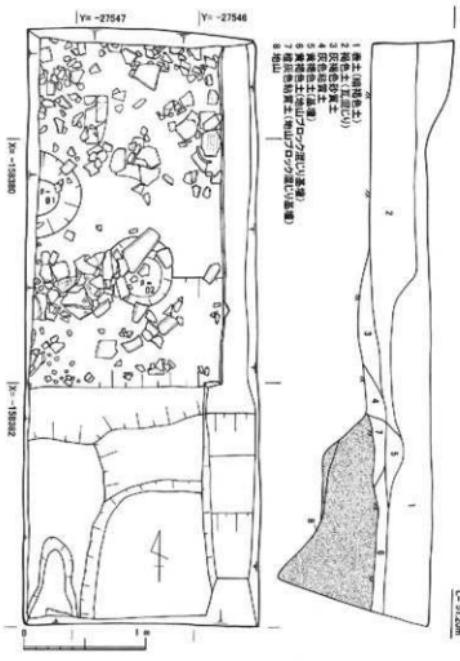
第6図 Bトレンチ実測図

参道南側で検出した基壇の北端を確認するため、推定される位置に南北5m、東西2mのトレンチを設定した。その結果、トレンチ南端から約2mの位置で基壇の北端を検出し、その北側で瓦が軒から落下した状態で出土した。しかし、瓦の出土量は昨年度の調査ほど多くないことから、堂宇が南側に倒壊した可能性が考えられる。なお、この基壇北端は昨年検出した南端から約14mの位置である。基壇外装を考えると本来の基壇はもう少し大きくなると考えられる。また、トレンチ東側で側溝を掘削して土層を確認したところ、基壇には明確な版築土が認められず、単に突

き固めただけの堆積であった。しかし、基壇端から基壇内に向かって地山と判断し難い状態で、版築状に礫が水平に堆積している状況を確認したことから掘り込み地業の可能性、そして、この基壇が塔跡である可能性が考えられた。

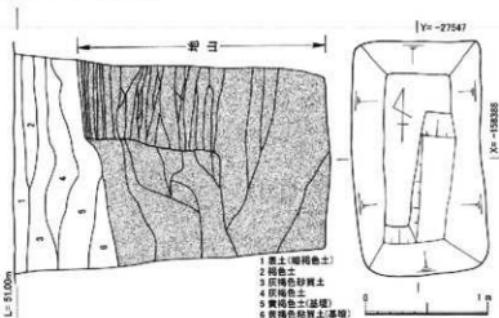
第7図 Cトレンチ実測図

検出し、下層の粘土層と上層の粘土層に堆積の違いが見られないことから、当初、Bトレンチで掘り込み地業と考えた土層も地山であると判断した。

基壇が塔跡であるかどうか確認するため塔跡と仮定した場合、心礎にあたる部分に南北2m、東西1mのトレンチを設定した。その結果、トレンチ北側においてBトレンチで検出した掘り込み地業と考えられる礫が水平に堆積する土層を検出し、この土層がトレンチ中央付近でほぼ垂直に落ち込む黄褐色粘質土で切られることを確認した。そして、この黄褐色粘質土が心柱空洞の可能性も考えられたことから約2.6mの深さまで掘削した。しかし、深さ約1.8mで確実な地山を

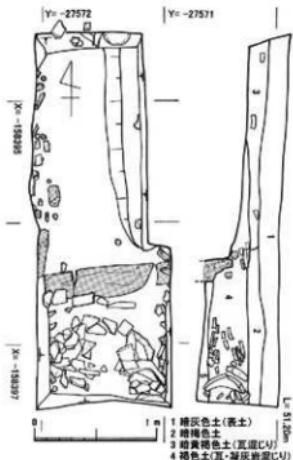
第9図 Eトレンチ実測図

本堂西側で南北3m、東西0.9mのトレンチを設定した。その結果、トレンチ南端から約1mの位置で基壇の地覆石が検出され、西端でも小さな凝灰岩片が南北方向に続く状況を確認した。そして、地覆石の南側では軒から落下した状態で大量の瓦が堆積していた。この堆積していた瓦と西側の小さな凝灰岩を取り上げて掘り下げたところ、西側で南北方向に約0.75mの地覆石が原位置を保って検出された（第10図）。

しかし、Dトレンチにおいて瓦が堆積していたのはこの地覆石から約4m南側であり、Dトレンチの瓦堆積が基壇端に関係するとすれば、検出した地覆石は階段の出の可能性も考えられた。

また、南側の地覆石の位置は昨年検出した基壇の南端と直線で結ばれることが判明し、この地覆石が階段の出でないといふれば、南面する伽藍であった可能性が高くなかった。

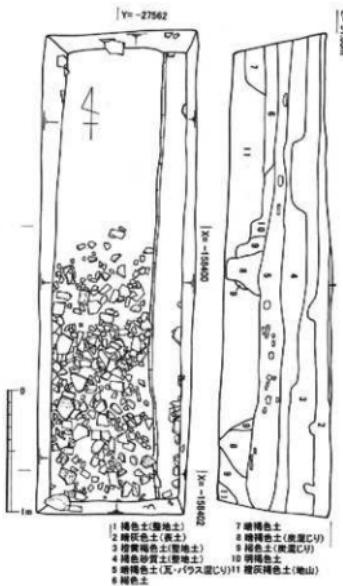
第8図 Dトレンチ実測図

本堂南側で南北4m、東西1.3mのトレンチを設定した。その結果、トレンチ北側から約2mの位置で南に向かって瓦が堆積している状況を検出した。しかし、東側で設定した側溝で土層を確認すると、軒から落とした状況にしては重なりが少ないと、後世の整地による可能性が考えられ

た。なお、このトレンチからは基壇に関係する遺構は検出されなかった。

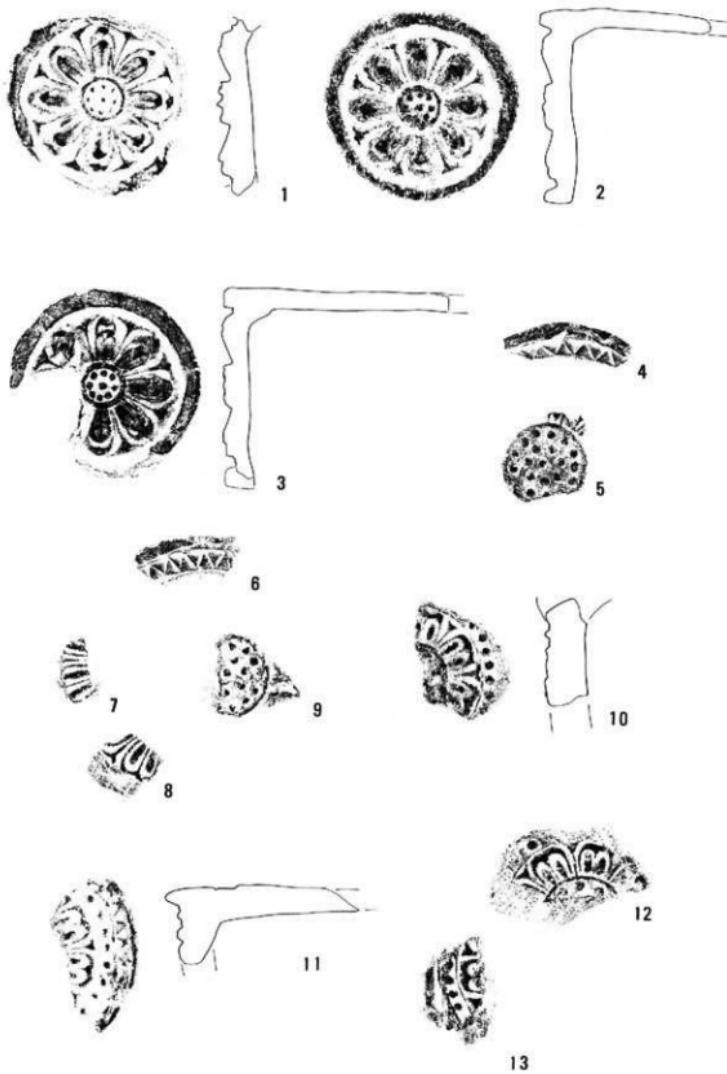
第15図 第19次調査出土軒丸瓦（1）

①坂田寺式軒丸瓦（第15図1~3）

坂田寺6Aと同様でB・D・Gトレーニチから1点ずつ、F・Hトレーニチから2点ずつの合計7点出土した。これまでの調査で南遺跡から出土しているものと同じで、北廢寺から出土したものに比べて瓦当厚が薄く範傷も少ない。瓦当径15.8cm、中房径3.6cm、瓦当厚は2.1~2.9cmであるが2.5cm前後のものが多い。丸瓦の先端は未加工のまま接合するものがほとんどであるが、1点のみ丸瓦先端の凸面側を斜めに削って接合するものがある。瓦当側面、裏面とも丁寧なナデ調整を施す。昨年度の調査で出土した12点を含めると、東側基壇の周辺から11点、西側基壇の周辺からは8点である。このことから、いずれの堂宇にも葺かれていたと考えられる。

②複弁 8弁蓮華紋軒丸瓦（第15図4～9）

Fトレンチから6点出土した。いずれも蓮弁や中房、周縁部分の破片であるが、蓮弁や面違筋唐紋から北庵寺で出土している中房に1+7+13の蓮子を配す川原寺式に分類される複弁8弁蓮華紋軒丸瓦と同范と考えられる。出土位置から西側の堂宇に葺かれていたと考えられる。

③複弁 8弁蓮華紋軒丸瓦（第15図10～13）

いずれも破片であるが、北庵寺から出土しているものとの比較から6276型式G種に分類されると考えられる。5点出土しており、Aトレンチの井戸から1点、Fトレンチから1点、Hトレンチから3点である。調整等は磨滅により不明であるが、丸瓦先端の凸面側を斜めに削って接合するものがある。なお、出土位置から西側の堂宇に葺かれていたと考えられる。

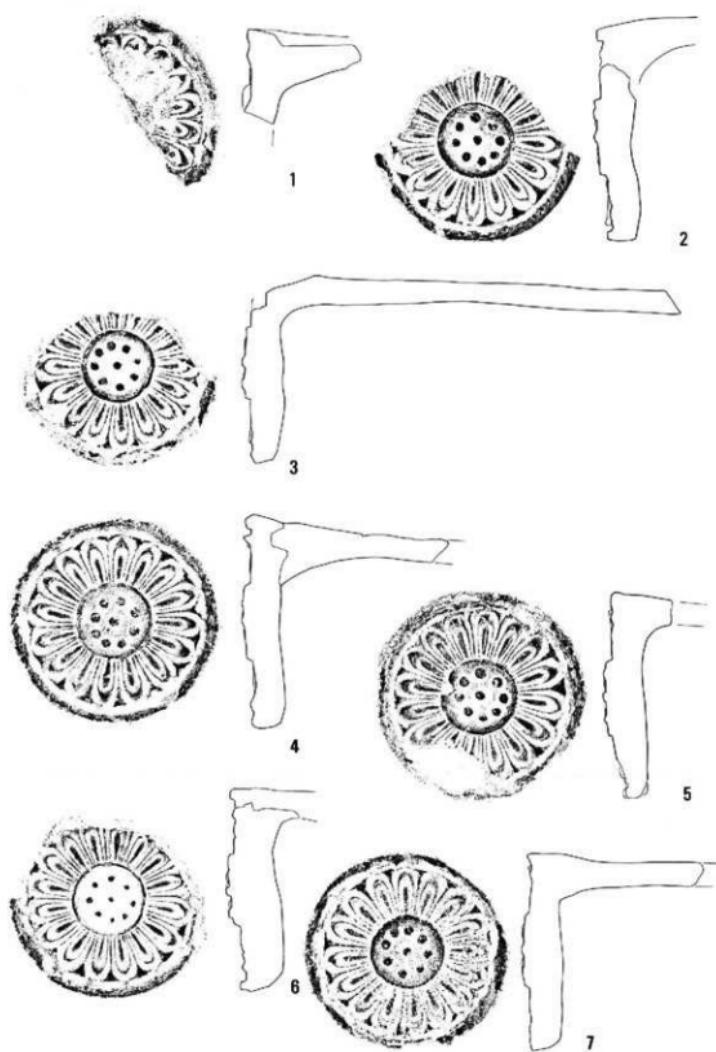
第16図 第19次調査出土軒丸瓦（2）

④単弁 16弁蓮華紋軒丸瓦（第16図）

18点出土しており、Aトレンチの井戸から1点、Dトレンチから2点、Fトレンチから11点、G・Hトレンチから2点ずつである。中房に1+8の蓮子を配し、外縁の一帯に線筋唐紋をめぐらす。瓦当径16.5cm、中房径6.1cm、瓦当厚は2.6cm前後のものが多い。瓦当側面はヘラケズリ、裏面は斜め方向のヘラケズリのあとナデ調整を施す。瓦当裏面の下半部を約5mmの幅で面取りするものがほとんどであるが、面取りしないものもある。そして、瓦当側面には3～4mmの範のカぶりが観察される。昨年度の調査を含めると、西側基壇の周辺から20点、東側基壇の周辺からは2点である。したがって、おもに西側の堂宇に葺かれていたと考えられる。

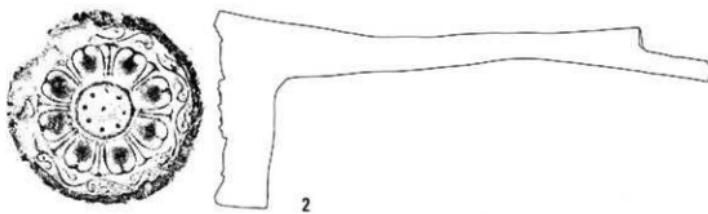
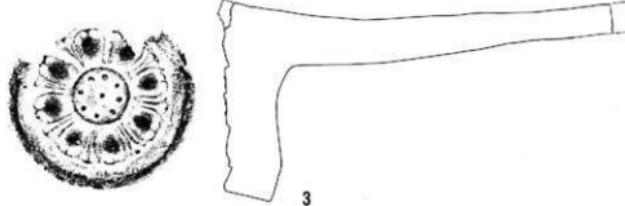
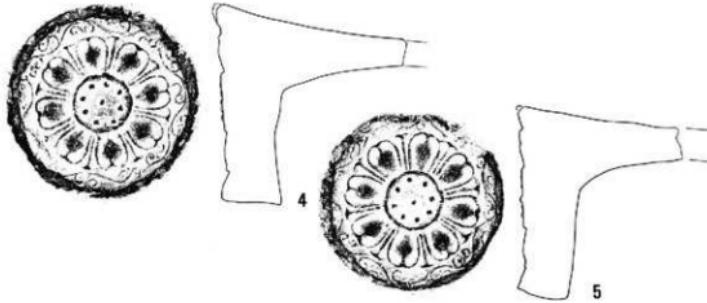
第17回 第19次調査出土軒丸瓦（3）

⑤単弁 8弁蓮華紋軒丸瓦（第17図）

中房に1+8の蓮子を配し、外縁に唐草紋をめぐらす。瓦当径は16.5cm、中房径4.4cm、瓦当厚は1.3cmである。瓦当側面及び裏面はヘラケズリのあとナデ調整を施すが、瓦当側面の下半部には瓦当から1.5mmの幅で範のかぶりが認められる。接合する丸瓦は玉縁丸瓦で、丸瓦部の凸面は綫方向の丁寧なヘラケズリで調整されている。1点のみ接合が確認できるものがあり、丸瓦先端の凹面側を斜めに削って接合している。全長40.7cmで玉縁部は5.6cmである。8点出土しており、Aトレンチの井戸から1点、Fトレンチから6点である。したがって、おもに西側の堂宇に葺かれていたと考えられる。

Aトレンチの井戸から1点出土しており、6717型式B種に分類される。これまで般若院境内などからも土してあり、内区の唐草紋が中房に1+8の蓮子を配す単介8弁蓮華紋軒丸瓦(第17図)の外縁にめぐらされている唐草紋と同じであることから、この単介8弁蓮華紋軒丸瓦と組むと考えられる。

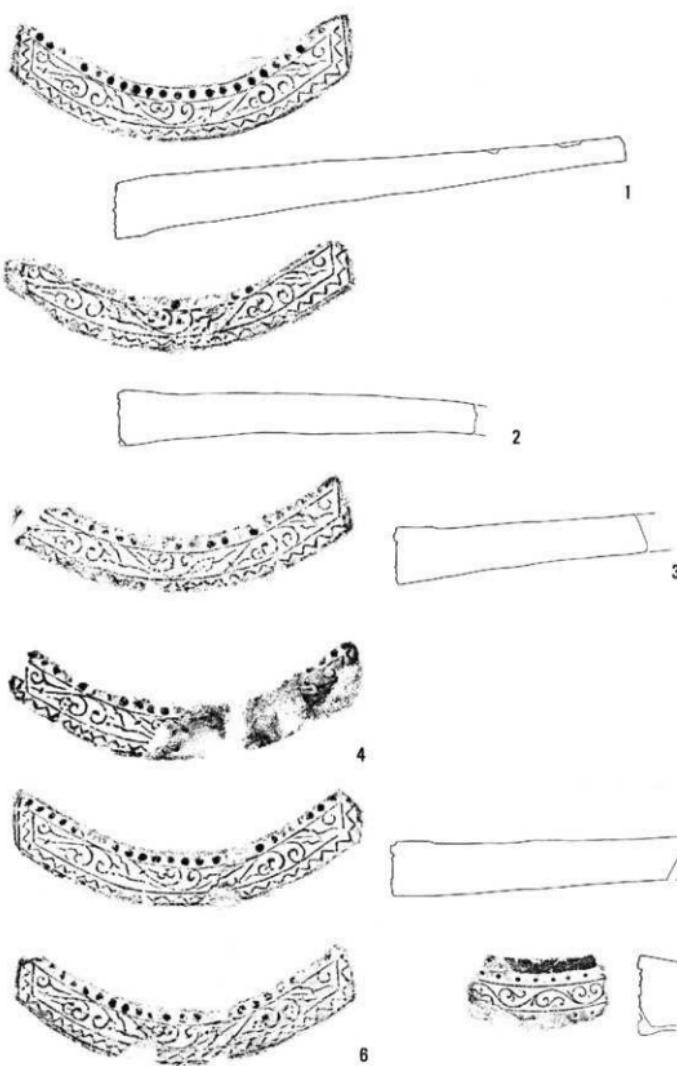
第18図 第19次調査出土軒平瓦

①偏行唐草紋軒平瓦（第18図1～6）

②均整唐草紋軒平瓦（第18図7）

この中でもっとも古い軒瓦は坂田寺式軒丸瓦であることから、これが創建瓦と考えられ、その他は葺き替えか差し替えと考えられる。今回の調査では偏行唐草紋軒平瓦の凸面に朱線が残るものが多く出土し、しかも、この瓦がもっとも量的には多いことからこの時期にまだ造営が続いていたか、あるいは大規模な改修が行われたかのいずれかが考えられる。もし造営が続いているとすれば、この偏行唐草紋軒平瓦は同じ時期に北庵寺の回廊に葺かれていることから、南北2つの伽藍が同時に造営されていたことになる。しかし、塔跡から出土する坂田寺式軒丸瓦は金堂跡と同じであり、北庵寺のものより範傷が少なく瓦当厚も薄いことから、南遺跡の方が早く創建されたことは確実であろう。

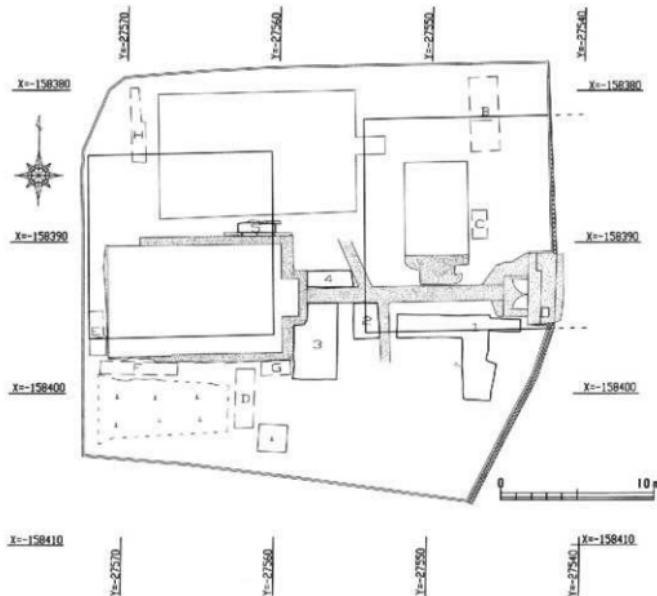
第19図 般若院境内伽藍復元図

(3) 伽藍配置（第19図）

まず、東西両基壇の南面が一直線となり、北から緩やかに傾斜する地形であることから、南が正面であると考えられる。そして、西側基壇が正方形であることから塔跡、東側基壇が西側より大きいことから金堂跡と推定され、南面する法隆寺式伽藍配置であったと考えられる。以下、東側基壇を金堂跡、西側基壇を塔跡として記述する。

今年度の調査で北端を確認したことから南北約14.1mとなり、高麗尺の約39.6尺、唐尺では47尺に相当する。しかし、地覆石が抜き取られていることから正確な数値は不明である。なお、基壇西端から般若院境内東端のブロック塀まで約12mしかないことから、基壇東端については境内の外に出ると考えられる。

Eトレンチで基壇南西隅を、Hトレンチで基壇北端を検出したことから南北約12.1mであることがわかった。これは高麗尺の約34尺、唐尺では約40尺に相当する。なお、昨年度に本堂と庫裏の間を調査した際、トレンチ東側で地山が落ちた部分を検出している。これはEトレンチで検出した基壇西端から約12.1mの位置にあたることから基壇東端である可能性が高い。さらに、現本堂の下にある基壇の東端もほぼこの位置にあたることから、西側基壇は一辺約12.1mの正方形であったことは間違いないであろう。なお、東側基壇との間隔は約6mとなり、高麗尺の16.8尺、唐尺では20尺に相当する。なお、基壇化粧を含めた基壇規模については、Eトレンチで地覆石が原位置を保って検出され、南面の地覆石の大部分が風食痕を受けていたことから、羽目石は地覆石にほとんどかかっていないかったと考えられる。F・Hトレンチで羽目石と考えられる一辺約40
