静岡県埋蔵文化財調査研究所調査報告 第79集

瀬名遺跡 V

(遺物編 II)

静清バイパス(瀬名地区)埋蔵文化財調査報告書 5

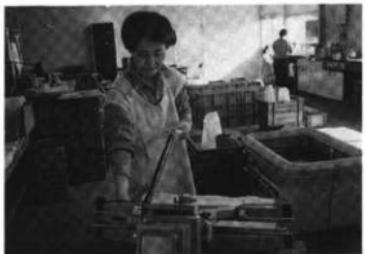
写真2 シーラーパック作業

本質遺物は乾燥による変形を防ぐため水漬けで保管しなければならないので、ポリエチレンまたはナイロンシートで水漬けのまま密閉してしまうシーラーパック作業を実施した。整理作業の準備段階として遺物を水洗し、注意事項を鉛筆で記入したマイラーシートのラベルを封入してパックした。

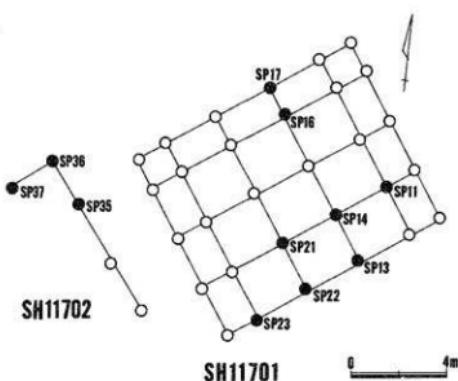
第4図 1区17c層建築構造

SH11701 総柱建物SH11701からはSP17とSP23で計2点の柱根が確認されている。最も北側の桁行にあるSP17からはW40が柱穴の中心からやや西へずれた位置でまっすぐ立った状態で出土した。接地面は柱穴の底部より深く埋没し、上部は検出面から約30cmほど突出している。検出面より突出する部分は劣化による欠損を受けている。SP23で出土したW56は南側に礎板W51が覆いかぶさり、やや北側に倒れたような状態で出土した。枝の付根の部分を利用したL字状の特異な平面形態を呈するが、接地面に僅約

SH11701から西に約3m離れた調査区南西端にSH11702を検出した。この遺構から、現存する5箇所の柱穴のうち、北側にあるSP35、SP36、SP37で柱根を検出した。W55は根出土状況
固め石の直上で立った状態のまま出土した。柱根の出土位置は柱穴の中心よりやや北にずれる。W55は部分的に樹皮が付いたままの丸太材を使用している。芯の中央部で5個の破片に割れ、保存状態も極めて悪い。また、根固め石に接する面は建物構築時の圧力によってかなり平坦になっている。

W41は柱穴SP36の中心よりやや南寄りで、接地面が柱穴の底についた状態で出土した。上半部約3分の2は芯の中央部を残し、辺材部が劣化欠損している。また接地面はW55と同じ様に建物構築時の圧力を受けている。

柱穴SP37で出土したW42は1区17c層で出土した柱根の中で最も残存長が長く、最も太い資料である。上半部約2分の1の劣化はW41に類似するが、この劣化面は検出面から上方へ突出しており、かつ炭化している。接地面も建物構築時の圧力によって平坦になっている。

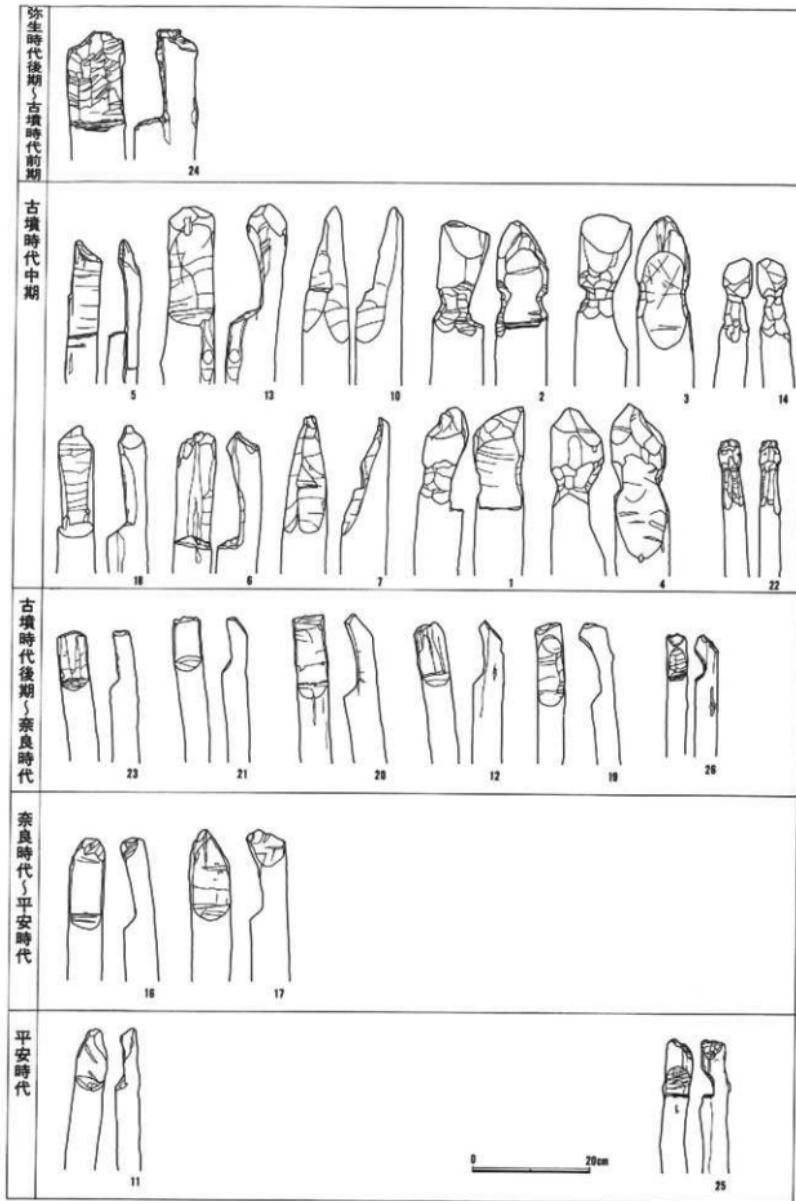
第11図 垂木先端の加工の変遷

11は10区21層(平安)の疊層より出土した。洪水流によって上流から運ばれたものである。抉りは上端から平行、下から垂直に近い角度で切り欠いており、横枠材にかけるといった加工ではなくなっている。

25は6区13層(奈良カ)の出土だが、上の11層水田(平安)の畦畔SK61101に埋め込まれたものとも考えられる。加工が荒く、上部の抉りも垂木とは考えにくい。

26は7区のSR70801の堰から出土したものである。堰の杭であったと思われるが、下端

は欠損していて二次加工を受けていたかどうか不明である。上部の抉りは浅いV字形で、やや下からの切り込みが急角度である。

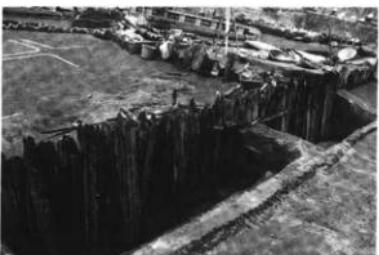
写真11 桁列畦畔

瀬名遺跡出土の建築材は大半が杭列 桁列 畦畔
畦畔に打込まれていたため、二次加工で元の材を細かく削ってある場合がほとんどである。このため、端部の加工(いわゆる仕口)は切り落とされている場合が多く、柱材として使用されていたか、横架材として使用されていたかは不明である。ここでは便宜上「柱状材」としているが、必ずしも柱として使用されていたとは限らず、部材によっては厚い板材を細く削ったものも存在する可能性もある。

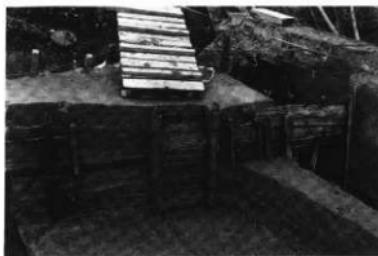
写真12 畦畔の横板に転用されている建築材

1～14・16・17・19・26・29・35は長さ190cm前後、上端にやや大きめの穿孔が1ヶ所ないし2ヶ所あり、左右側縁部に並んで小孔が2ヶ所、さらにその下に互いにずれた形で2ヶ所ある。下の小孔については、ほとんどの物について右側縁部側の小孔がやや上部にある。この部分にあたりの加工の施されているものも見られる。このあたりが屋根を載せる桁に当たる部分とすれば屋根板と考えることができる。下端が45～50cm前後やや薄くなり、境目が劣化しているものが多く、屋根板材であったとすると、この部分が壁より外にあり風化したものと考えられる。しかし、下端が土中に埋まっていた可能性があり、縦方向に並べられた壁板とも考えられる。この場合あたりの加工は横に材を渡して板と板を緊縛するためと考えられる。10区35層・33層と6区16層、9区38層の畦畔の横板として出土している。すべて弥生時代後期後葉から古墳時代前期のものである。38・41・42・44・71・72・83・96・108・128・129・150・151も欠損または二次加工により変形しているが、ほぼ

同様の形状をしていると思われる。127は小型だが形状が類似し、下端から約43cmの表面が劣化しており、用途が同様であると推定される。同様の形状をしていると思われる材の出土地区・層位は上記以外に2／3区12層、1区22層より出土している。

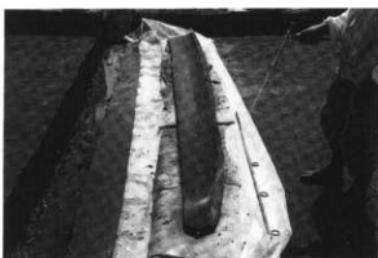
写真14 準構造船材取上状況(2-b)

世紀頃と考えられる。船の舷側部分が二次加工で割り取られたもので、ともに船の内側部分を下にしてbの上にaが重なる形で埋め込まれ、周囲には多くの杭が打ち込まれていた。横断面はカマボコ状に丸味を帯びている。両端が割られ、底部も割り取っていることから、板材として二次加工を受けていると考えられる。内側には下面と考えられる側縁部に底板を削がした跡が認められ、反対側の側縁には一定間隔に

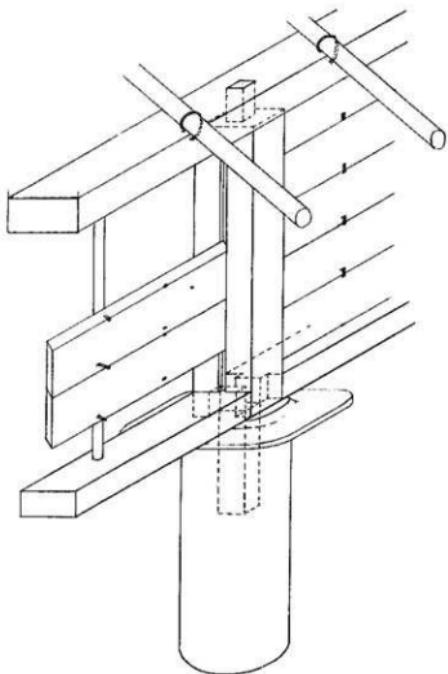
図1. 総柱型高床建築軸部構造模式図

以上のように鼠返盤の痕跡から円柱・角柱・土居桁の形状と仕口を復原すると、高床建築の腰まわり軸部は図1のようになる。

呂・山木遺跡出土の柱材の直径は11~16cmの細い材であるが、瀬名遺跡では上部の角柱柄を受けるために円柱径を必要以上に大きくしなければならない点と、上記の床材支持方法が発掘遺構平面形式との対応関係を探る上で重要である。

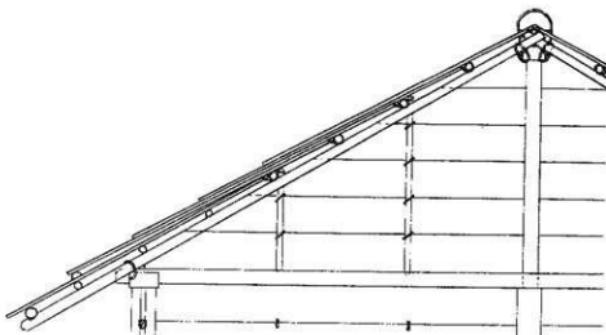
図2. 切妻造板葺屋根断面及切妻壁側立面図

このようにして屋根を葺いた場合、板と板の合せ目は前記のように刃刃剝として結び合す必要はなく、

板と板は多少間隔が開いていたものと思われる。個々の屋根材は、風で吹上げられないよう屋根上に押えの石や材木を置くのが近世民家では一般的である。本例の場合は、最下段のみ押え木を下1/4の位置（9材に当り痕）に置いて木舞に結び付けて屋根板を固定し、2段目以上は屋根の内外に目地が通らず押木による木舞への固定は無理であるから、丸太や石を置いたものと考えられる（図2）。

したがって板材の辻刃剥と小孔（日途穴）は次項に記すように、壁板材としての仕口と考えられ、中央の加工痕は板壁の縦桟または横桟との仕合せ痕跡であるとの解釈が可能である。なお、これらの材と19・29・44・128・129は壁板から屋根板への転用材と考えられる。

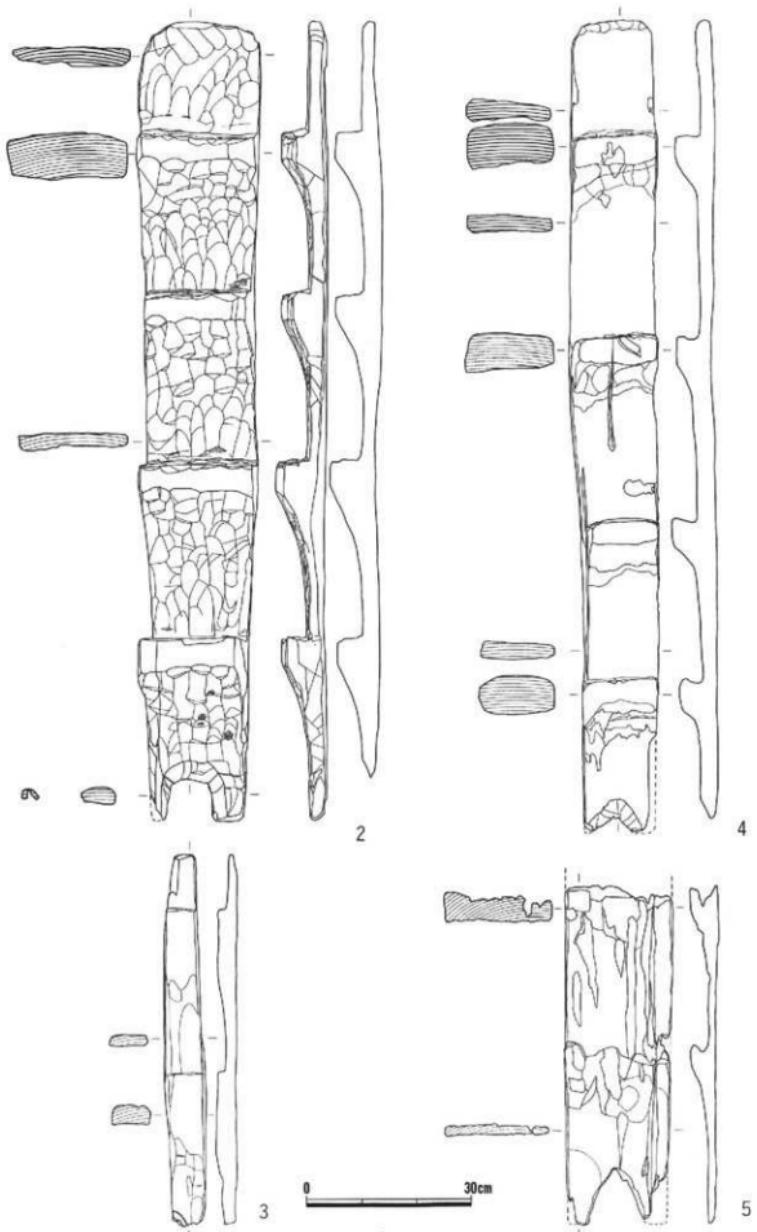
第4図 様子実測図2

2もほぼ完形の梯子である。2/3区の14層水田(弥生後期前葉)より出土した。畦畔SK21404の脇からの出土であるため、畦畔に埋め込まれたものが洪水流で流れ出した可能性が高い。下端はU字形に切り欠いてあり、この部分を地面に差込んで固定したものと考えられる。

4はほぼ完形と思われるが、上部を切断した可能性もある。5区の10層水田(古墳前期)下端V字形の畦畔SK51104の中から出土した。下端はV字形に切り欠いている。

5は上部を切断し、下部2段のみ残存する。10区の31a層水田(古墳前期)の畦畔SK1031a03より出土した。下端はV字に切り欠いている。

下端の加工	下端の加工は下を真っすぐ切るものと切り欠くものとに大別され、切り欠くタイプは瀬名遺跡出土の梯子について、切り欠きがU字型からV字型へ変化する傾向が認められる。このV字型への変化は古墳時代前期の梯子に見られる。段については時代に関係なく32～33cm程度が多いようである。

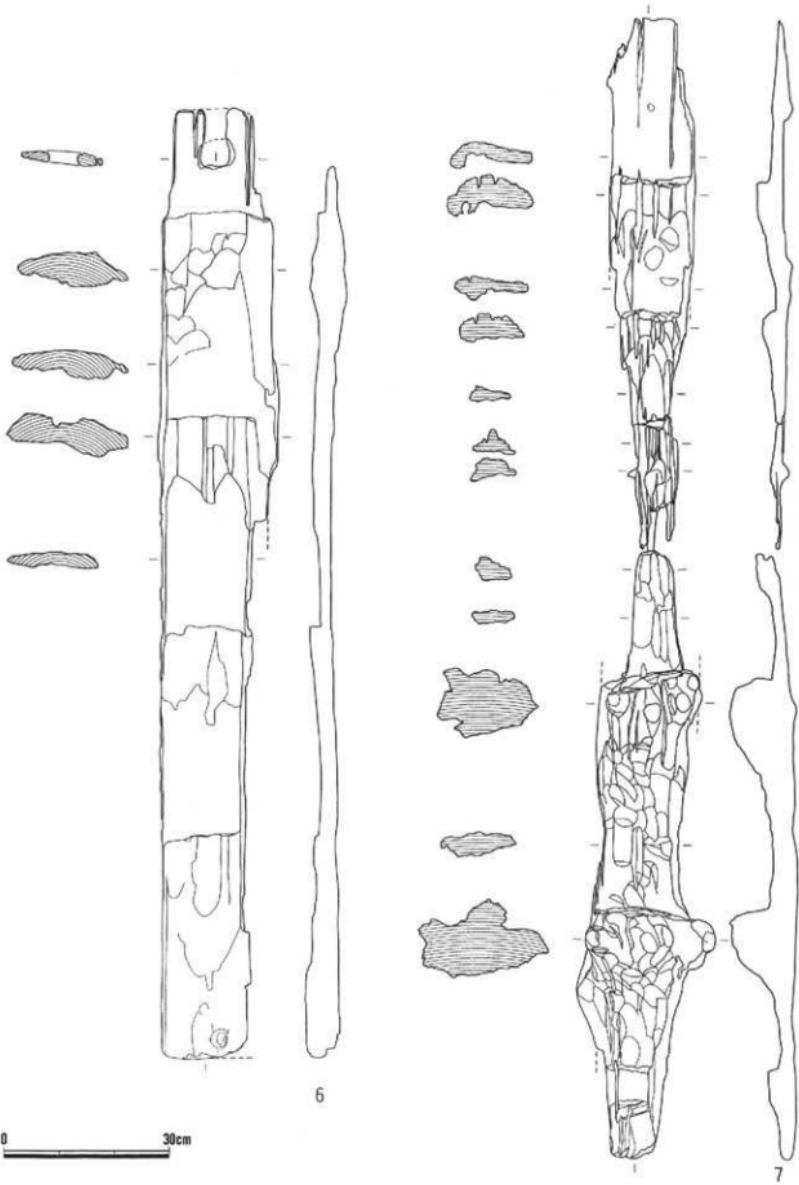
第5図 梯子実測図3

7は欠損が著しい。9区38層水田（弥生後期後葉～古墳前期）の畦畔SK93801に横板として埋め込まれていた。下部は木の瘤を利用して段を作ったため、1段の間隔が40cm～23cmの間に極端に変化する。中央部の段は欠損し、不明である。

8は完形である。丸太を利用して作られている。1区22層水田（弥生後期後葉～古墳前期）の畦畔のSKJ2202内部より出土した。上端は緩い弧状に切り、下端はコの字形に切り欠いている。段の間隔は32cm前後に整っている。

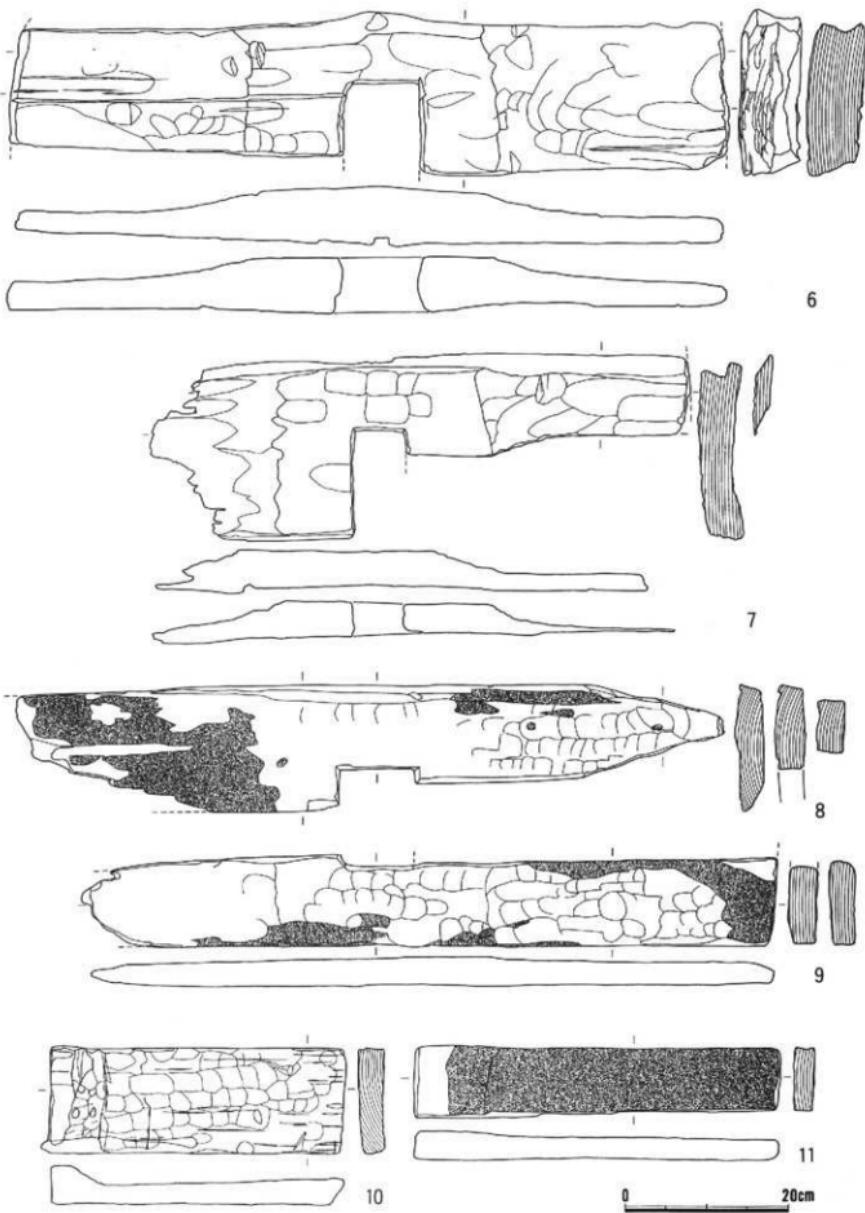
第11図 鼠返し実測図3

出土状況	鼠返しは大半が弥生時代後期後葉から古墳時代前期の層から出土している。ほとんどが転用されて畦畔より出土しており、矢板・杭等に二次加工され破片となっているものもある。建築遺構からの出土はない。	
炭化材	1と2は2/3区12層水田（弥生後期後葉～古墳前期）の畦畔SK21204より出土した。1は焼失建物の材であったと考えられ欠損と炭化が著しいが、一辺10cmの孔と孔縁の作り出	
柱の痕跡	柱部が残存している。孔の周間が幅21.5cmにわたって盛り上がっている。正面は方形に、裏面は円形に焼け残り、組み合わされていた柱が断面円形で、上部は方形に細く削り壁板・台輪など、他の部材と組み合わせていたと推定される。2は孔の部分から欠損しており、孔縁の作り出し部も炭化が著しく不明瞭である。孔は15cm残存しており、15cmをこえる柱に組み合わされていたことがうかがえる。どちらも欠損部分を復元すると長径80cm程度の大きさと推定される。いずれも表面をチョウナで調整する。	
小	3は幅が短径が30cmしかなく、厚みも少ない小型の鼠返しである。長径は欠損しているが、復元すると45cm前後と推定され、柱孔も一辺7cmと小さい。6区の16層水田（弥生後期後葉～古墳前期）の畦畔SK61609より出土した。

4は10区の35層水田(弥生後期後葉～古墳前期)の畦畔SK103503内より出土した。半分が欠損しているか、長径90cmを超え、短径も60cmを超えたものと推定される。孔は一辺16cmが残存する。

6は2／3区12層水田(弥生後期後葉～古墳前期)の畦畔SK21206の洪水による浸食痕跡部分から出土した。長径が87cmで大型だが、孔が残存辺11cmでやや小さく、欠損辺が12cm残存するため、長方形または小判形であった可能性が高い。穴の周囲が幅31.2cmにわたって盛り上がる。

9も6や7と形態が似る。2／3区12層水田の畦畔SK21204より出土した。細く割られているが、上部に幅8.8cmの柱を通す孔の痕跡が残る。孔の周囲は幅26cmにわたり、わずかに盛り上がる。左が欠損するが右と同じ形状とすると、幅100cm前後の大型の鼠返しとなる。全体的に炭化しており、焼失建物の部材であったと推定される。

柱を通す孔については一辺が7cmが最も細く、10cm前後と16cm前後のものが見られる。いずれも垂直に穿ち、角度のつくものは見られないため、柱に垂直に組み合わされたものと考えられる。また、孔は欠損していて不明だが、ほぼ正方形のものと、6や7のように長方形になる可能性のものがある。
