ぎ　おん　ぱる　こ　ふん　ぐん  
祇園原古墳群 12

国指定史跡「新田原古墳群」史跡整備にともなう発掘調査概要報告書(12)

宮崎県 新富町教育委員会

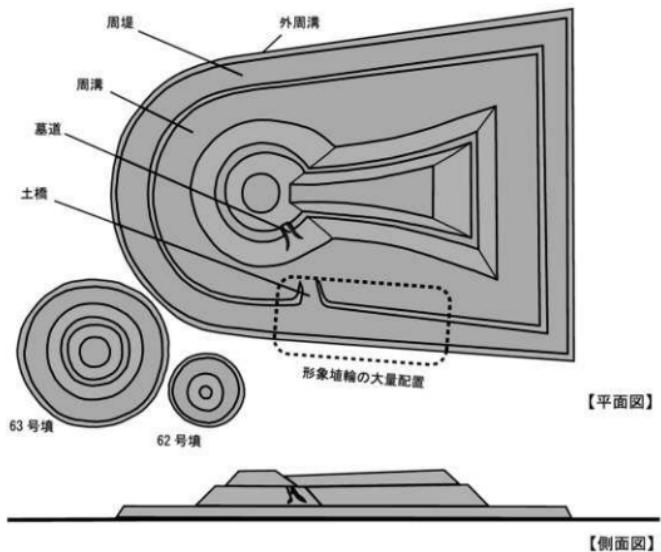
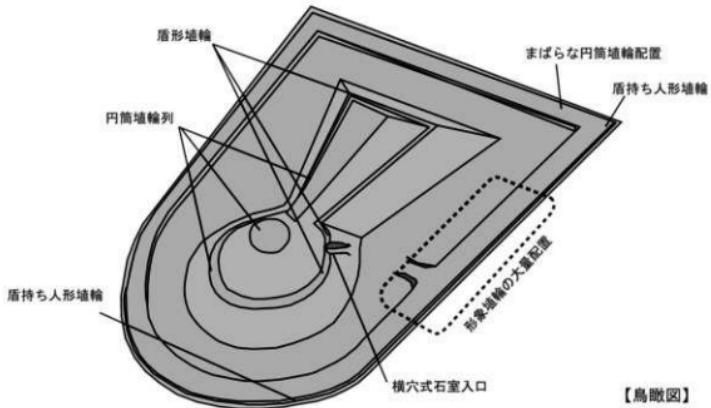
図3 百足塚古墳の復元模式図

百足塚古墳は墳長76.4m、後円部径32m、前方部幅43.6m、クビレ部幅38mを測り、前方部をほぼ正南にむけ、周囲に盾形周溝を有する2段築成の前方後円墳であることが判明した。墳丘は東から西への傾斜面に立地し、盾形周溝は東側では確認できるが、西側では等高線の実測でようやく痕跡を認め得るような状態であった。また北西部の周溝に近接して円墳（62号墳・63号墳）が2基あり、百足塚古墳に從属的な陪塚の可能性が高い。

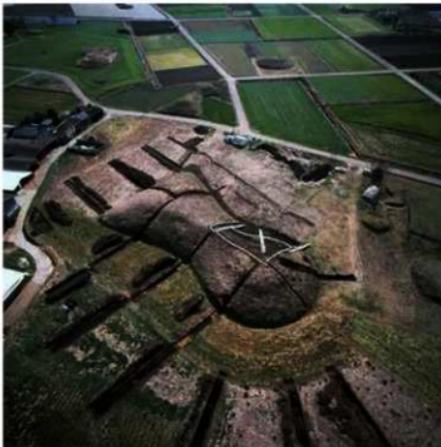
写真2 調査中の百足塚古墳

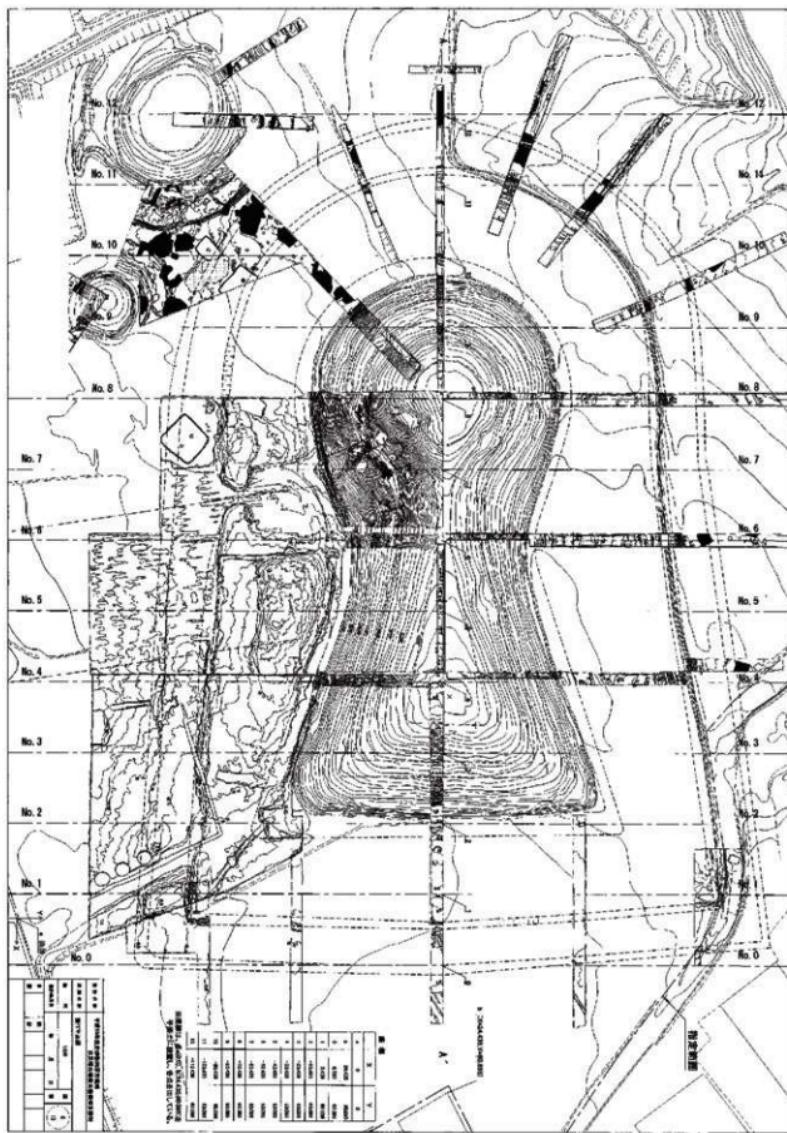
図3 百足塚古墳の復元設計図

その方針は、二段築成の墳丘をテラスを表現することによって、築造当時のように明瞭化し、周溝や外堤を完周させることである。

具体的な方法として、古墳中腹に巡るテラスと周溝に堆積した埋土を除去し、長い年月のうちに掘削された墳端に集めて復元することとしている。

百足塚古墳の整備については平成18年度に整備実施設計を策定した。

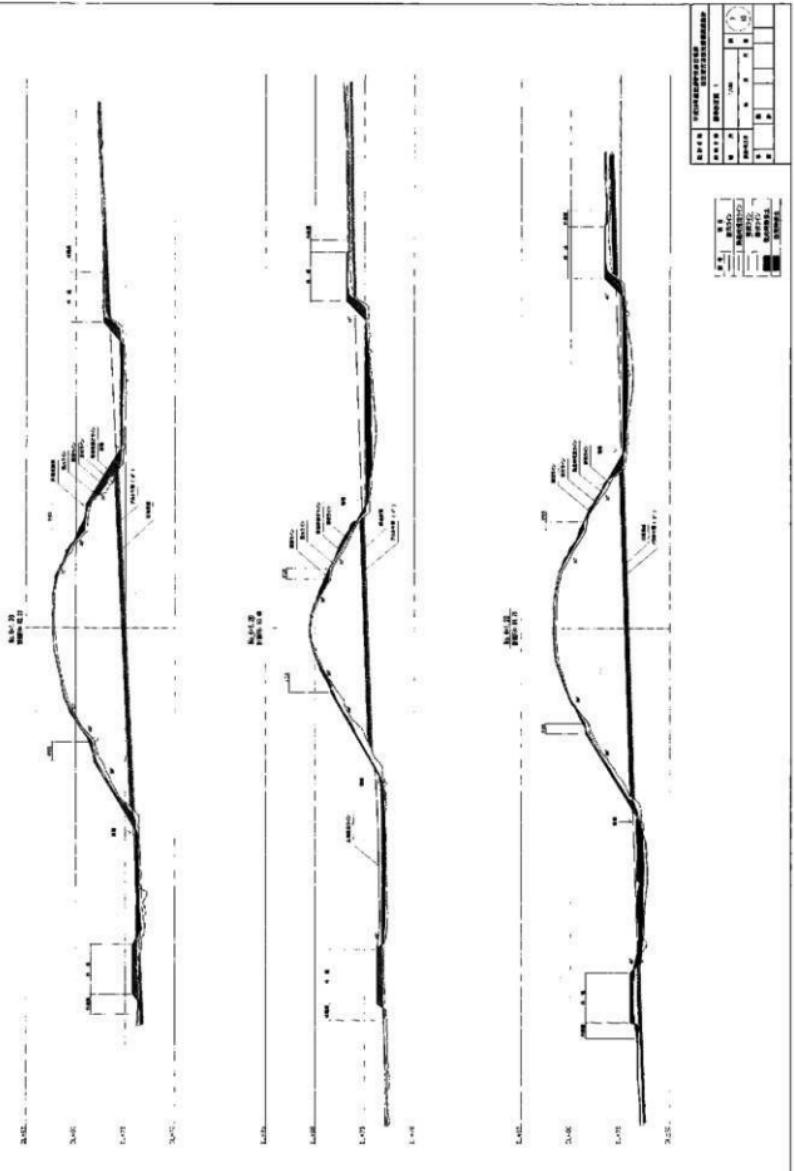
図4 百足塚古墳の復元設計図（断面図）

作業着手前には、設計の断面図をもとに復元作業を行うよう準備をしていたが、確認調査で測定した各調査区ごとの所見が必ずしも一致しておらず、結果として、テラスや墳端部で作業を行うことに支障があることが予想された。そこで、再度平面図と断面図の整合性を確認することになった。

結果、遺構面の保護を最優先とし、古墳のほぼ南北方向にむく主軸上では、テラスを水平とした。主軸と直行する東西側では、東から西に均一

な傾斜をもたせた。以上の想定のもと、平面図からテラスの内外の側点の高さを計算し、断面図と見比べる作業を進め、ほぼ整合性のある復元案となつた。

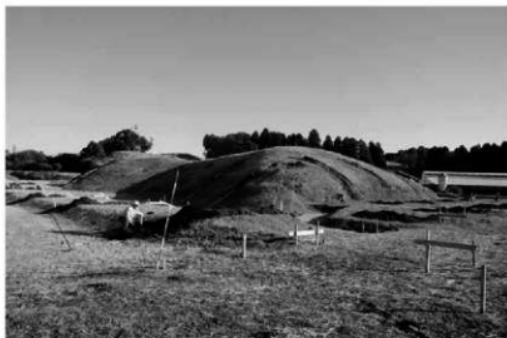
写真4 百足塚古墳南西方向から

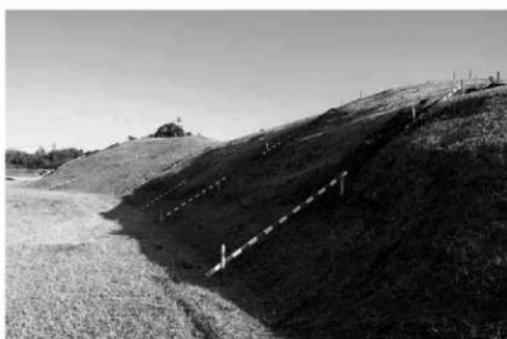
また復元の際には、木杭と板材を利用した丁張を設定し、現地でその状態を判断して作業を進めるこことした。

写真5 墳丘西側に設定した丁張

そのことから、後円部は1点から放射状に均一な長さの側軸を割り振ることはできず、平面形をもとにして、各丁張りを設定すべき座標を計って、測量することとした。

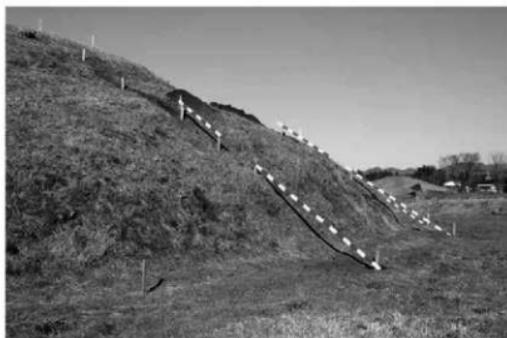
写真6 後円部東側に設定した丁張

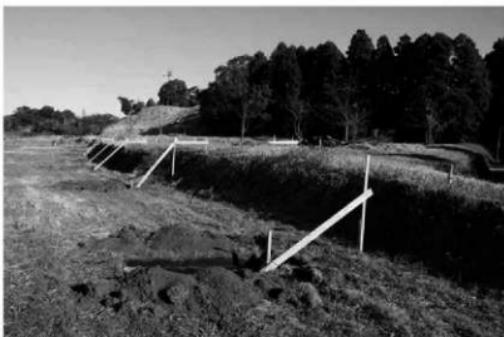
写真10 東側の外堤を南から見る

東側の外堤はもともと急な崖状になつて遺存していたが、平面形を整えて傾斜が極力緩くなるよう工夫した。

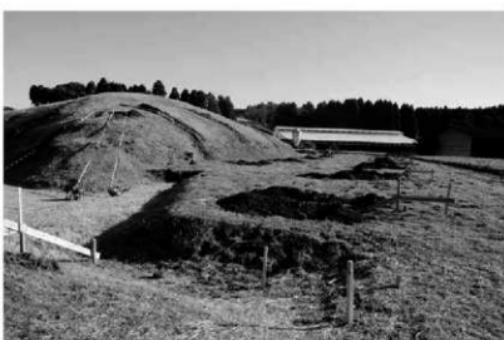
写真11 前方部前面の周溝と外堤

外堤の存在を予見させるものは、周溝の外6mに並行して巡る外周溝であり、その中に転落した埴輪片である。

で約50cmの「堤」を完周させることとしている。古墳の立地する地形がもともと東から西への傾斜地で、この立地にあわせて傾斜させるような復元作業となつた。また南側の前方部前面ではほぼ古墳の主軸の延長線上で屈曲するような平面形になつてゐる。

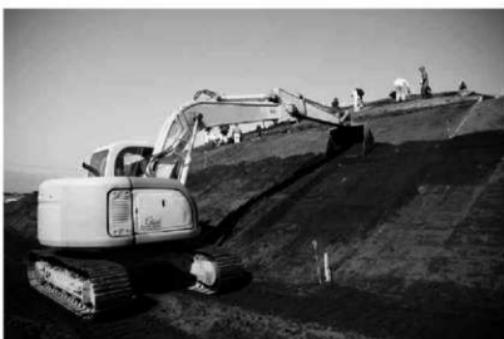
写真12 前方部前面の重機による作業

埋土の多くは耕作土で、埴輪を中心とした遺物包含層とは明瞭に土質が異なることから、重機による剥ぎ取りで作業を進めた。

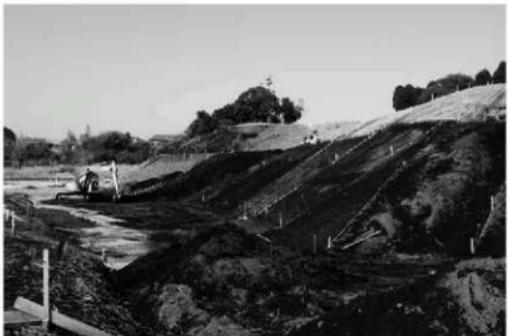
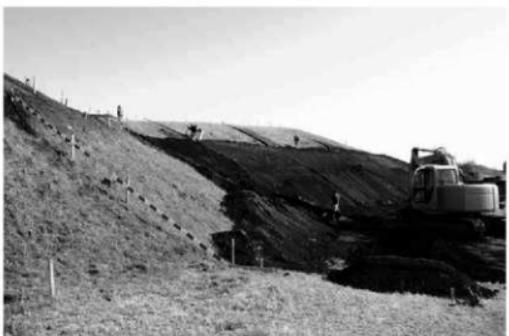
写真13 塙丘西側の重機による作業

写真14 塙丘西側の重機による作業

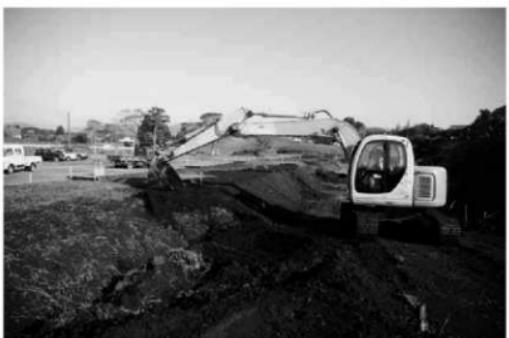
写真15 西側外堤の重機による作業

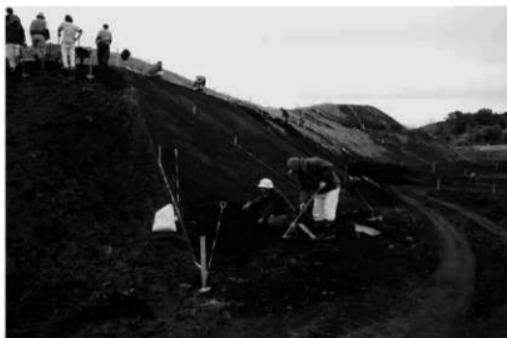
写真16 前方部前面における人力作業

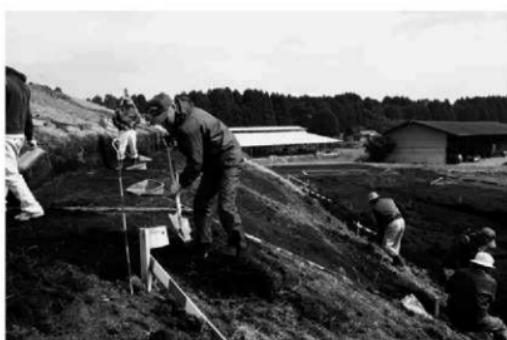
張からの屈曲のさせ方に工夫が必要となった。テラスは調査所見から側面で1m、前面で2mの幅を有し、いずれもやや外側に傾斜させるよう設定している。

写真17 前方部前面テラスの整地作業

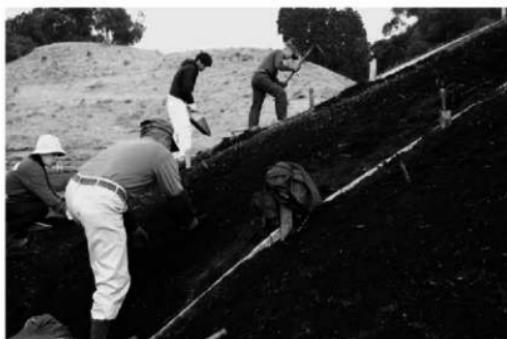
第1段はテラスから塗端までは直線で結んだ傾斜に仕上げるようにした。その角度はおおよそ30度程度となる。第2段は、調査データから、屈曲を描くような傾斜になるため、均等に屈曲点を設けるような丁張を設定した。塗頂はやや東側が高い平坦面で南北方向に長い橢円形で現状に近い面をつくるようにした。

写真18 後円部第2段における作業
