ぎ　おん　ぱる　こ　ふん　ぐん
祇園原古墳群 13

国指定史跡「新田原古墳群」史跡整備にともなう発掘調査概要報告書(13)

2010

宮崎県 新富町教育委員会

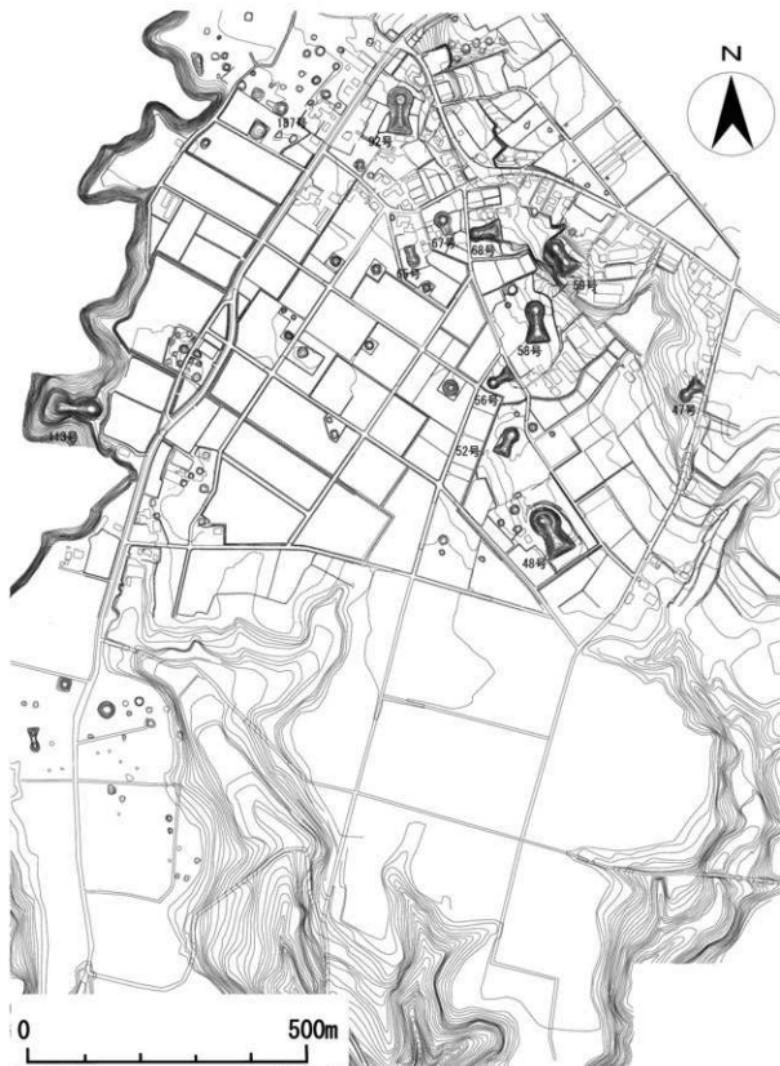
図2 祇園原古墳群の古墳分布

このうち、祇園原古墳群は一つ瀬川左岸台地上にあり、154基の高塚墳が現存している。内訳は、前方後円墳14基、方墳1基、円墳138基、墳形不明1基だが、これまでの発掘調査で墳丘が消滅した円墳の周溝が40基確認されているので、古墳総数は194基に及ぶ。

古墳の分布は標高70~90mの台地上で、西側直下には一つ瀬川が流れ、東は一段高い台地面になっている。また台地には南北に貫入する2本の谷があり、古墳群はこれら谷地形によって区分されたA~Dの4グループに大別できる。

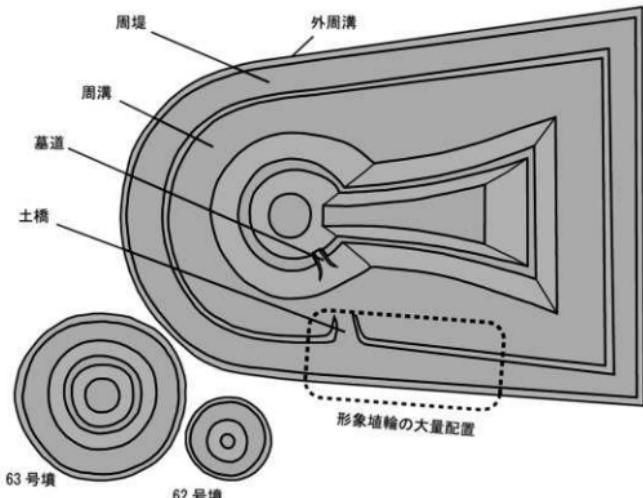
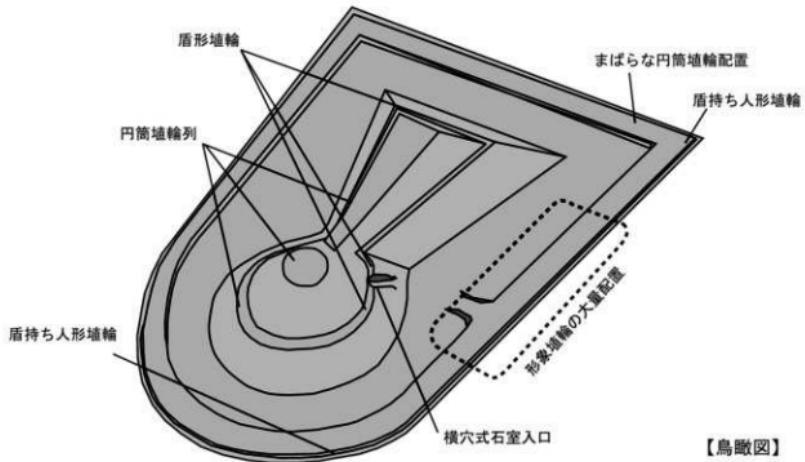
図3 百足塚古墳の復元模式図

【平面図】

【鳥瞰図】

百足塚古墳は墳長76.4m、後円部径32m、前方部幅43.6m、ケビレ部幅38mを測り、前方部をほぼ正南にむけ、周囲に盾形周溝を有する2段築成の前方後円墳であることが判明した。墳丘は東から西への傾斜面に立地し、盾形周溝は東側では確認できるが、西側では等高線の実測でようやく痕跡を認め得るような状態であった。また北西部の周溝に近接して円墳（62号墳・63号墳）が2基あり、百足塚古墳に從属的な陪塚の可能性が高い。

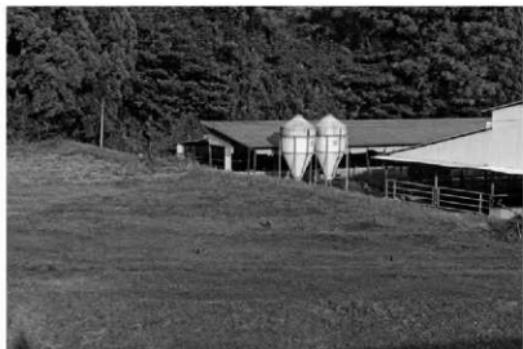
写真6 209号墳調査前

検出部から予想される仮想の中心点から放射状に8本のトレーニングを設定したが、周溝の検出面がアカホヤ層上面のクロボク層であったため、その検出は予想以上に難しかつた。そのため、攪乱土を、想定される円墳の範囲にわたつて除去し、結果的に周溝を全面的に検出することとなつた。

墳丘は全面的に掘削され、すでに存在しない。周溝の幅は不整形であるが、幅2m程度である。攪乱が予想以上に
