明科廃寺址

一個人住宅建替えに伴う緊急発掘調査報告書一

2000. 3

明科町教育委員会

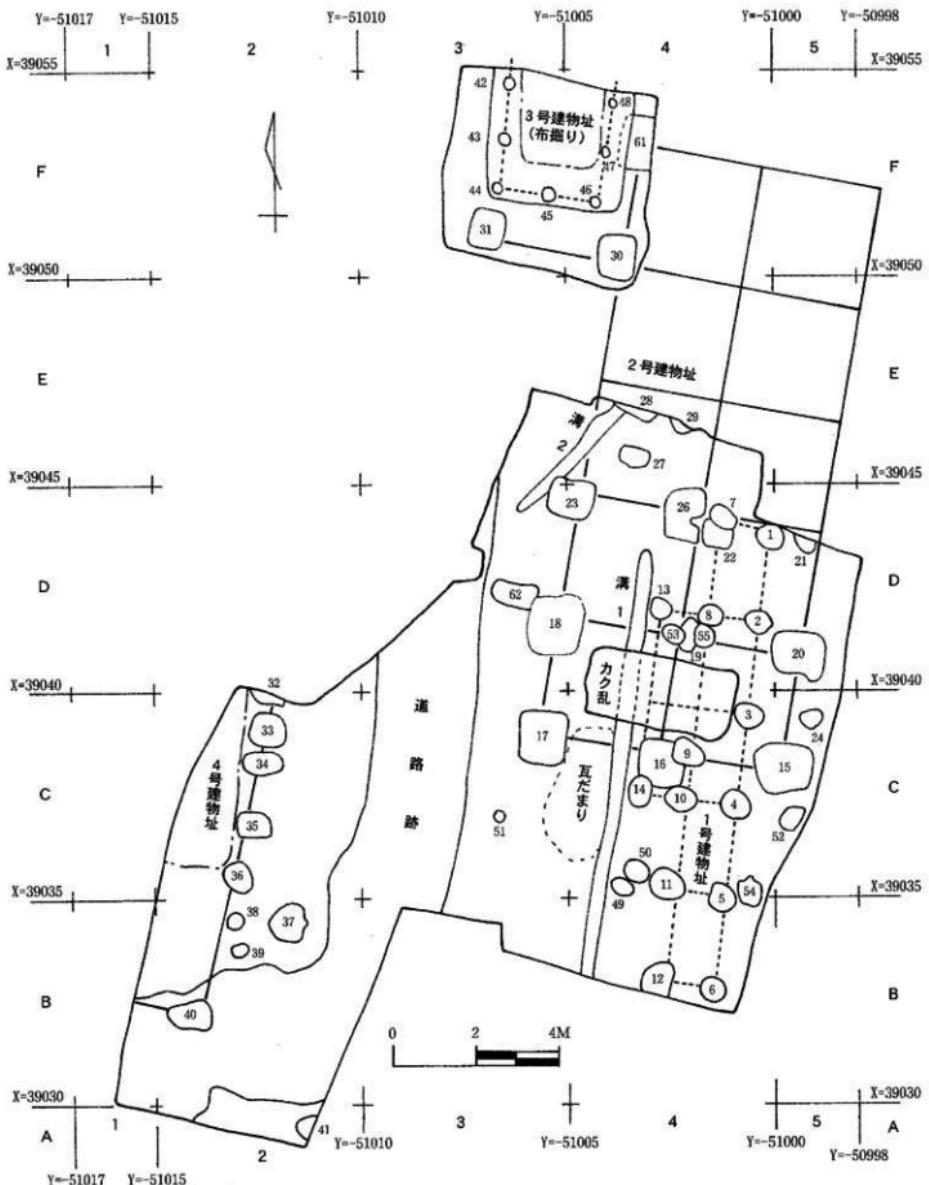
第4図 遺構全体図並びグリッド設定図

調査は住宅建設によって掘削される可能性のある部分だけに限って調査を行うこととし、国家座標を用いた5mピッチのグリッドを敷地全面に設置し、調査を行ったが、敷地中央部分には水道管が敷設されており、この部分については調査を行えなかった。グリッドは南からAからF、西から1から5までの番号を付し、さらに遺物の取り上げには5m四方のグリッドを1mピッチで25に区画し、南西から1から25の番号を付した。

検出された遺構は、検出順に1から4の番号を付し、最初に検出された円形の掘り込みの柱穴の建物址を1号建物址、大きな方形の柱穴の建物址を2号建物址、布堀の基礎を持つ建物址で柱が残存していた建物址を3号建物址とし、遺構の規模、輪郭がややはっきりしないBC2区にある建物址を4号建物址とした。

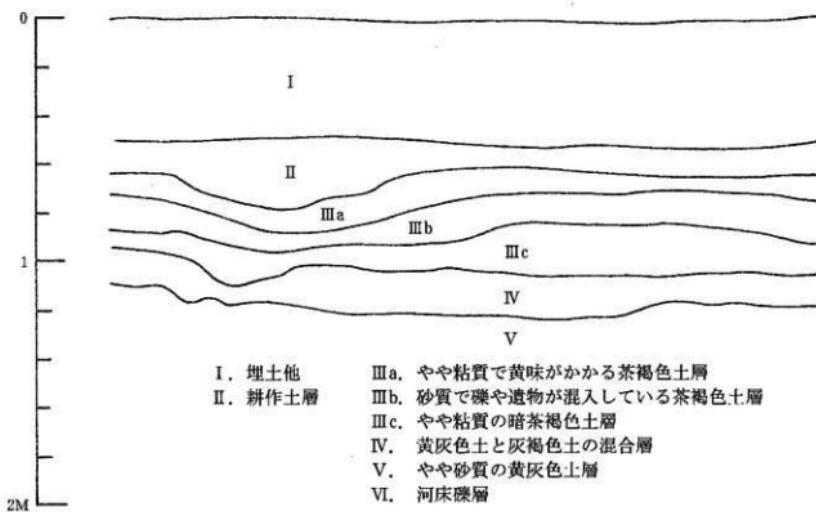
第5図 明科廃寺土層図

第I層の埋土層、第II層の旧耕土層を重機により取り除いたところ、第IIIa層を掘り込む直径約70cm程度の円形の柱穴がD 4区からB 4区にかけて見られたことから、IIIa層上面を精査したところ南北5間×東西1間の建物址であることが判明したのでこれを1号建物址とした。1号建物址の西側と東側は屋根瓦が山積してさながら瓦溜りの形状を呈しており、建物跡の崩壊時の様がわかるような出土状況を示している。屋根瓦を取り除くと建物址の西側に庇の柱穴と思われる柱穴が検出され、さらにその西側に雨落ちと思われる深さ10cm幅30cmの溝が検出され、この建物が非常に細長い瓦葺きの建物であることが判明したが、東西の1間の幅が1.3m程度と南北方向の1間2.2mに比べ大変に狭いため、瓦の検出状況から推測すると調査区域外の東側に続く可能性が高い。

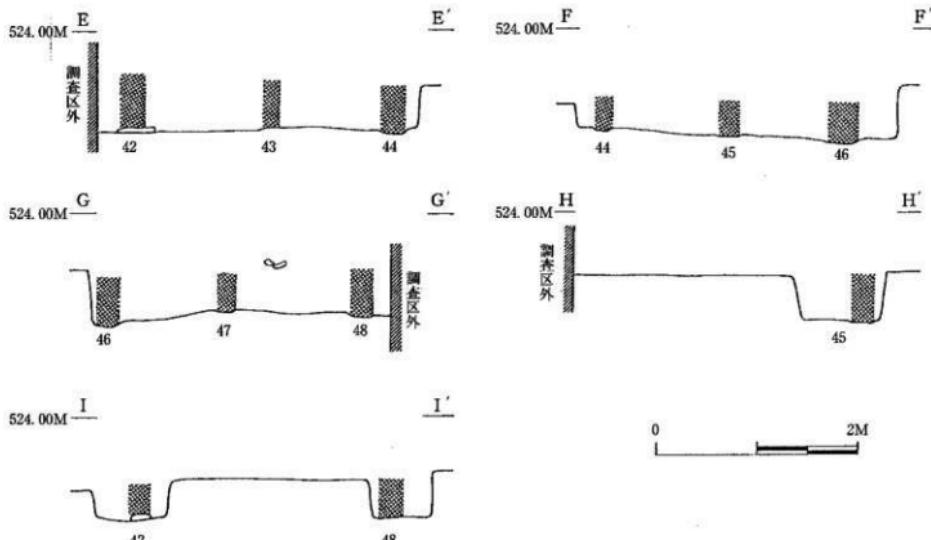
第7図 第3号建物址

F 3、4区で検出された建物址で、表土を除去したところⅢ a層中に瓦が多量に検出された。この瓦を取り上げた後、Ⅲ層を掘り込む幅70cmから1mほどの馬蹄形の黒色の落ち込みを確認した。さらに表面を精査すると柱が7本残っていることがわかり、この馬蹄形の落ち込みが布堀の基礎であることが判明した。掘り込みの深さは60cm程度でさらに北側の調査区域外に続いているため、建物の大きさはわからないが、幅は2mと狭いので、そう大きな建物にはならないと思われる。柱はほぼ1.2mで等間隔に配置されており、出土し

た柱の残存状態は比較的よい。P 42の柱には平板な砂岩の台が見られた。3号建物址は2号建物址のP 61を切って布掘りがされており、2号建物支配終後の建物である。この建物址の用途は規模等からすると高床の倉庫などが想定されるが、類例等の検討が必要である。遺物としては、屋根瓦が出土しているが、出土状況は必ずしもこの建物址のものと断定するのは困難である。

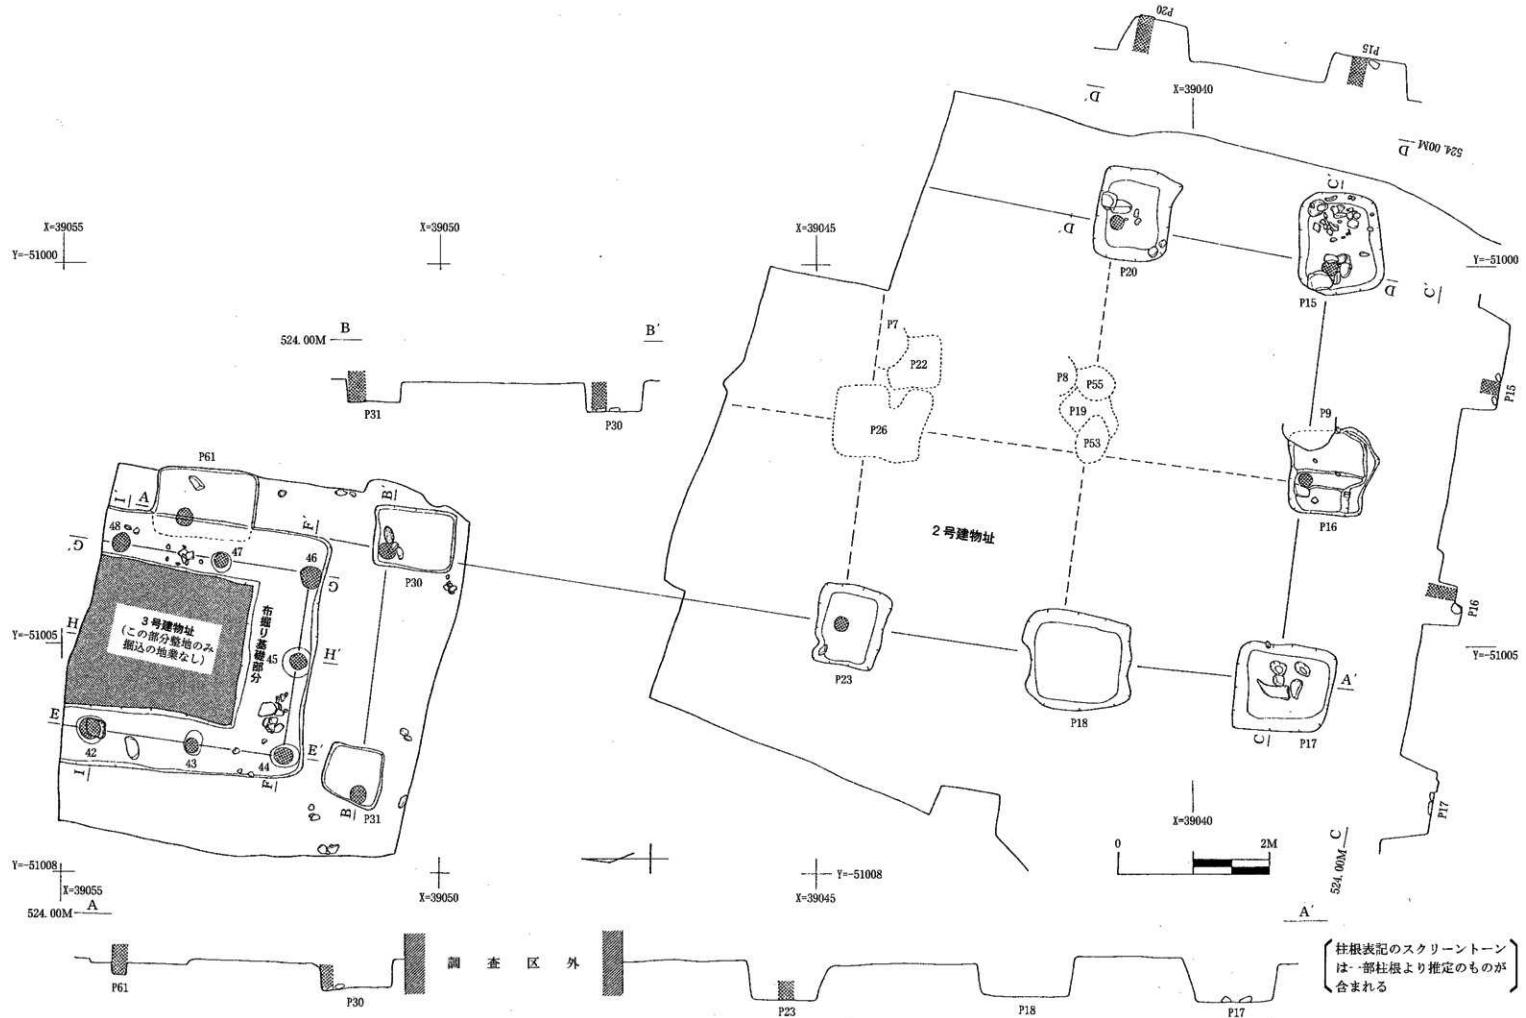
第9図 2号建物址・3号建物址

1号建物址の規模を確定するため柱穴の検出作業をⅢ b層まで下げる検出を行ったところ、C、D 3、4区にかけて1号建物址の北側に一部が重なり、規模が1mを越える方形の柱穴が見つかり東西南北が3間以上の比較的大きな建物址であることが判明し、第2号建物址とした。

2号建物址はF 3、4区に続き、布掘り基礎を持つ第3号建物址に切られている。調査区域には、柱間約2.7mの2間×5間の総柱の掘立建物址が検出されているが、さらに東側や、北側へ建物が伸びる可能性もあり大きさは確定しない。また、P31もこの建物址のものとすると、1号址と同様の庇付きの建物の可能性もある。また、1号建物址と建物の方向は同じであり、この2号址が壊された後、1号址が建てられたと考えられ、建物の規模、目的も同様と考えてもよいと思われる。2号址に伴う、雨落ち造構や瓦溜りなどは見られない。恐らく、この2号址の屋根瓦をそのまま1号址に使ったものと推測される。

この建物に伴う柱穴は、P15からP20、P23、P26、P30、P61で、一部柱穴を確認しきれない部分もあった。P23、P30には柱が残存していた。いずれも直径が30cmほどの丸柱である。

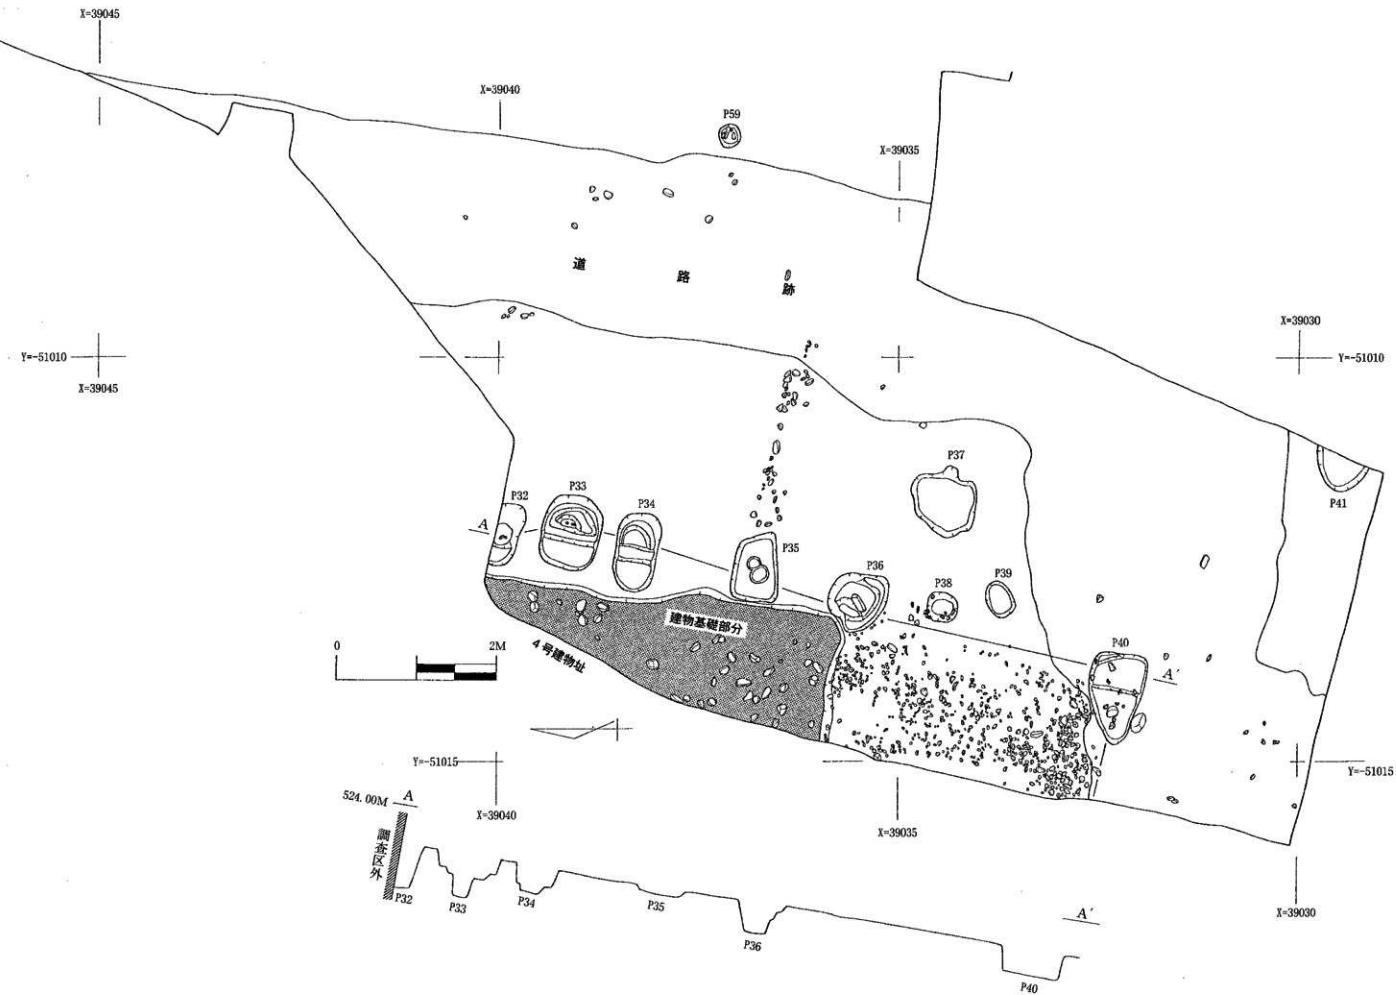
第14図 4号建物址

B、C 2区には瓦が集中して出土しており、何らかの建物があったことが考えられたが、他の3つの建物址に比べ、遺構が明確ではないが、C 2区の西隅に礫を混ぜて粘土を敷いたと思われる遺構があり、P 32からP 36が周辺を取り開むかのように見られること、建物を結ぶ通路と思われる遺構が回っていることなどから建物址としたが、B 2区の瓦の下層には小砂利を敷きつめた様な痕跡があるが、ひとつの遺構として捕らえるべきか判断としない。遺構の規模はわからないが、1号址と同時期に存在した建物であろう。

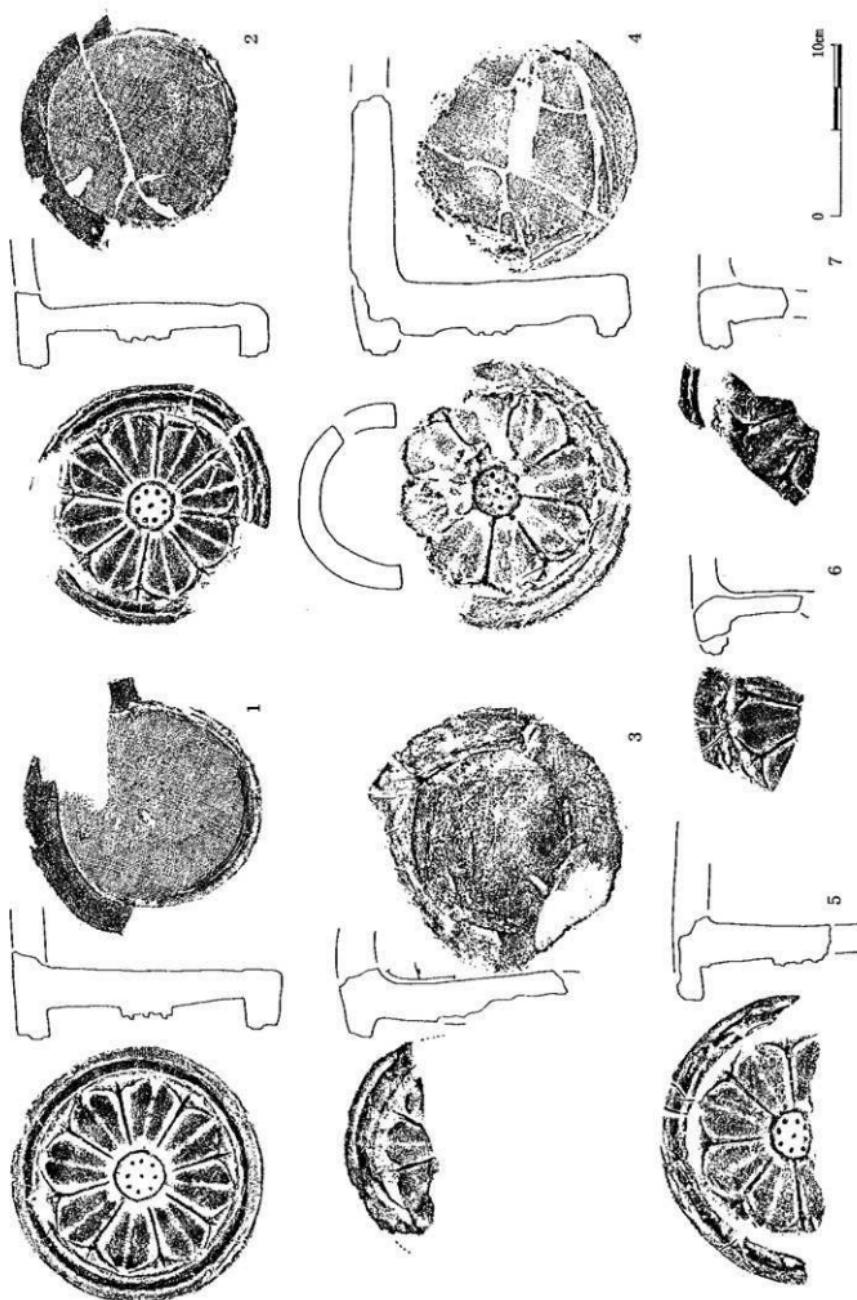
第18図 明科磨寺出土軒丸瓦（その1）

第一型式は、花弁中央を低く凹ませ、間弁に稜を通す、素弁八葉蓮華紋を共通の特徴とし、高く小さな中房に $1+8$ の蓮子を持ち、周縁部は高い。1類は間弁を凹ませることにより花弁を陽刻的に表現する。一方2類は間弁を盛り上げ、花弁を陽刻的に表現する。1類2類とも周縁部は高く広く、周縁に圓線を1条巡らし、裏面には布目痕が残り一本作りである。3類は花弁の表現は2類と同様であるが、文様が1、2類に比べ稚拙であり、周縁部は狭く圓線もない。また、制作方法も接着法であり、1、2類が創建時の瓦と考えると、3類は時期が下るものと考えられる。

昭和28年の調査で出土した軒丸瓦は、石田博士により3型式に分類されており、素弁八葉蓮華紋を特徴とする第一型式、素弁十二葉蓮華紋を特徴とする第二型式、非常に稚拙な弧状紋を特徴とする第三型式に分類され、第一型式は白鳳時代後期に、第二型式は奈良時代に、第三型式は平安時代であるとしている。

昭和56年発行の「明科町史」上巻では、第1次調査の分類を踏襲した上で、さらに第一型式を花弁を陽刻的に表現する第一類、花弁を陰刻的に表現する第二類、花弁の表現は二類と同様であるが、文様が稚拙で接合方法が異なる第三類に分類している。(三好、1981)

今回の調査では第一型式から第三型式までの12点の軒丸瓦が出土している。既出の軒丸瓦とあわせて基本的には従前の文様による分類を踏襲し、さらに各型式について1類から3類までの細分類を行った。(第1表)

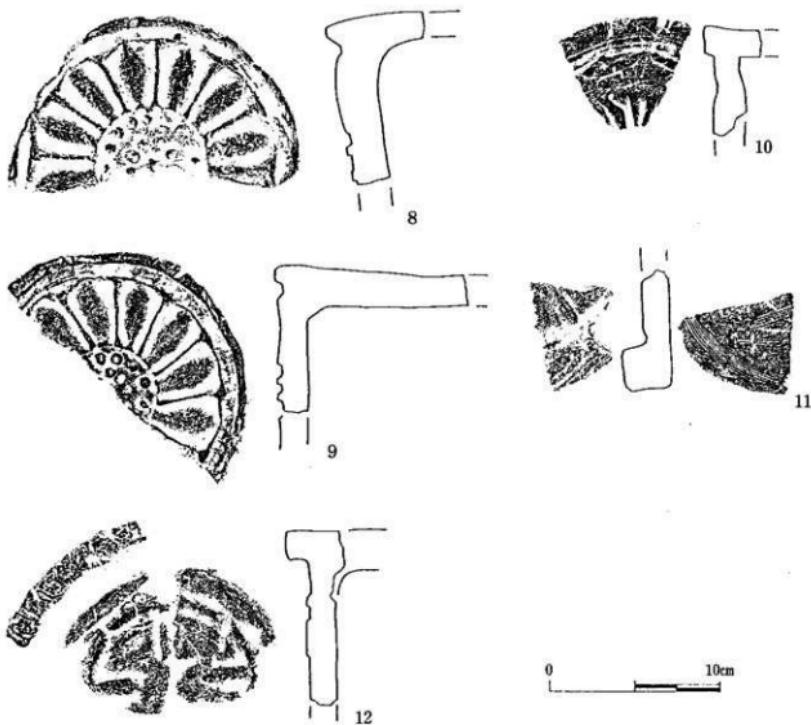
第19図 明科庵寺出土軒丸瓦（その2）

第二型式は、細い素弁十二葉蓮華紋を特徴とする。中房は大きく $1+8+12$ の蓮子を持ち、周縁部は起伏になり、周縁部と瓦当面の境に太い沈線を巡らせ境界としている。1類は花弁の周辺を凹ませることによって、花弁を陽刻的にはっきりと盛り上げている。2類は1類に比べて、文様が稚拙であり、中房の表現もやや平坦である。制作方法はいずれも接着法と思われる。3類は、調査終了後の下水道工事の立会いにより採集した遺物に含まれていたもので、1、2類に比して著しく瓦当面が小さく、蓮弁の表現は極めて稚拙であり、11弁である。

上記のような特徴から推測すると、1類は創建時の瓦に、2類は第1型式3類と同様の時期、3類は補修用の瓦と考えられる。

第三型式は第一、第二型式以外のものをこれに分類した。いずれも文様が何を意図しているか判然としないもので、極めて稚拙な表現である。第一、第二型式の特徴からすれば、補修用として製作された瓦であろう。

1類は、周縁部をやや高く広くしており、瓦当面には弧状の文様が見られ、中央には中房も表現されており、よく観察すれば、第一型式の八葉蓮華紋を表したいとの意図が汲み取れるが、瓦当面にこうした形を成さない泡を用いるであろうか不思議である。

2類は、今回の調査で新たに出土したもので、周縁部が高く、瓦当面と周縁部の境を太い沈線で区画し、さらにその内側に1条の隆線を巡らし、その中を隆線で曲線を描くが文様の意図は理解できない。

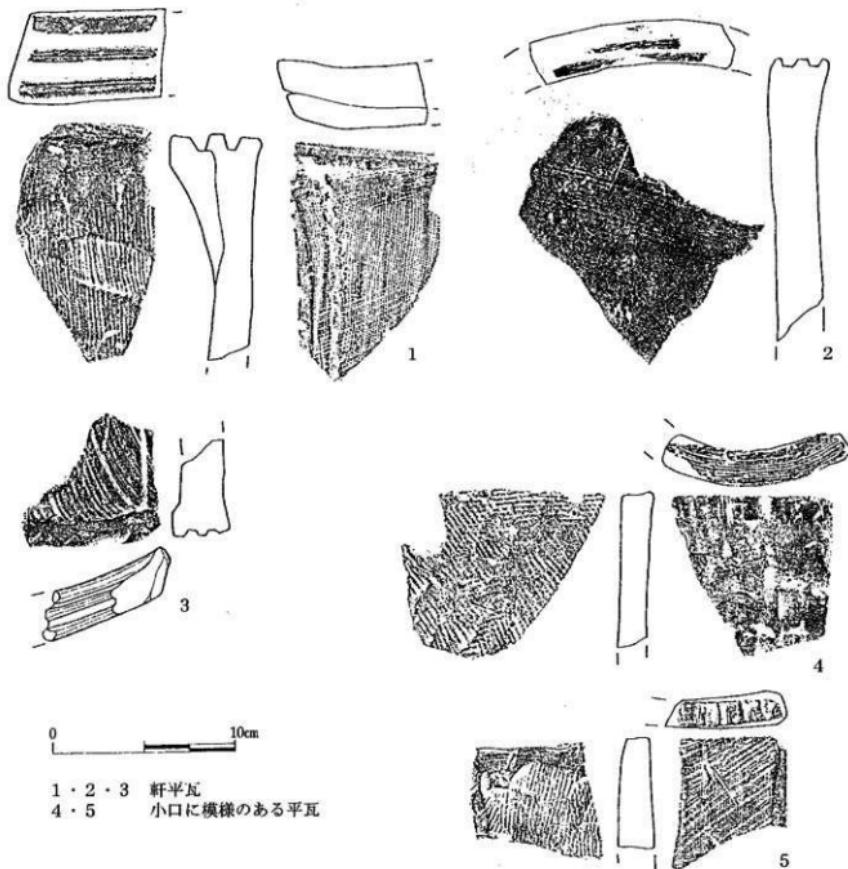
第21図 明科廃寺出土軒平瓦等

今回の調査の出土品はいずれも三重弧文の軒平瓦で、平瓦の一端に粘土を貼り付け厚くし文様をつけている。

(1、3)のような段頸のもの、(2)のような無頸のものがあるが、軒丸瓦に比して軒平瓦の量が少ないので、(4、5)のように、平瓦の一端に叩き板での成形を施したものが軒平瓦として使われていた可能性が高い。

第一次調査の際に出土した軒平瓦は三重弧文（第17図17、19、20）のものと、唐草文（第17図18）のもの2種類である。唐草文の瓦については胎土、焼成とともに他の瓦と全く異なり、恐らく塙川原桜坂古窯址で焼かれたものではなく、他からの搬入品と思われる。今回の調査でもこれと同様の胎土や焼成の瓦は全く出土していない。

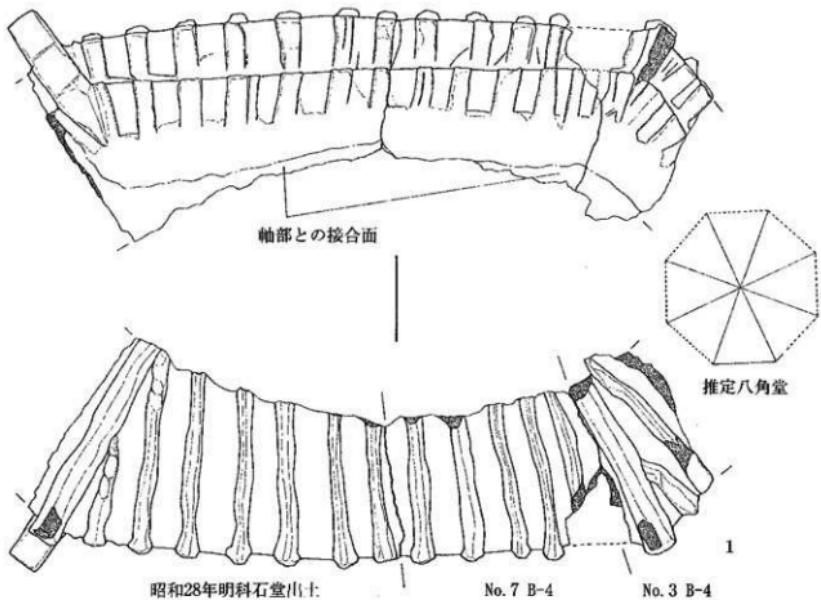
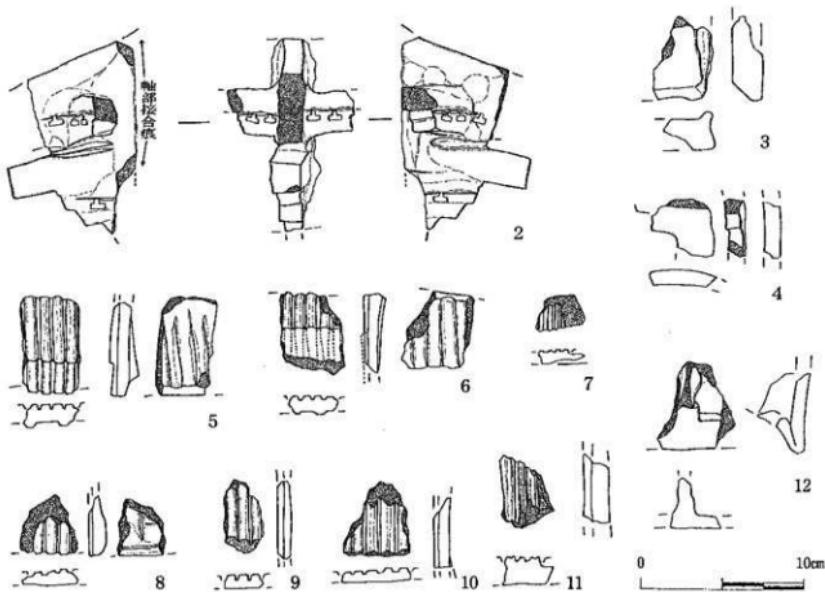
第33図 明科庵寺出土瓦塔片

第33図1は昭和28年出土の破片と接合したもので、瓦塔第1層目の屋根である。本瓦葺の屋根の丸瓦を紐状の粘土を貼り付け、平瓦の凹部を粘土紐を貼り付けた際の工具でのナデを強くすることにより表現しているが、丸瓦はきれいな直線ではなく、太さは均一さを欠き、しかもやや曲がっており表現は稚拙である。下面には二重の垂木が表現されているが、地垂木、飛檐垂木の間隔が一定でなく、しかもズレがあるなど上面同様表現は稚拙である。

2は隅肘木の部分で、尾垂木や、その下の組物、内法長押などの様子がわかり、特に内法長押に凸字状の透かしが刻まれており、製造年代を知る手がかりとなりそうである。3・4はいずれも壁の部分と思われ、一部に連子窓を思わせる切込みが見られる。1～4は、いずれも焼成は極めて良好である。

5～11は屋根の破片であるが、いずれも焼成が悪く、茶褐色を呈しており、屋根瓦の表現方法も異なり1～4と同じ個体とは考えにくい。

である。この瓦塔が正方形ではなく多角形であることは、従前から言っていたが、今回の調査で、1辺が40cmの八角形の塔であることがほぼ断定できた。1辺が40cmであるので、径は1mを超える大きさとなり、高さも三重の塔であっても2m近くになる、かなり大きな瓦塔である。形状が八角形であることから、三重、五重の塔ではなく、法隆寺東院の夢殿のような単層の塔の可能性もあるが、今回の出土遺物をさらに精査し、建築様式等から作られた年代を推定することは可能であると思われる所以、今後の課題としたい。

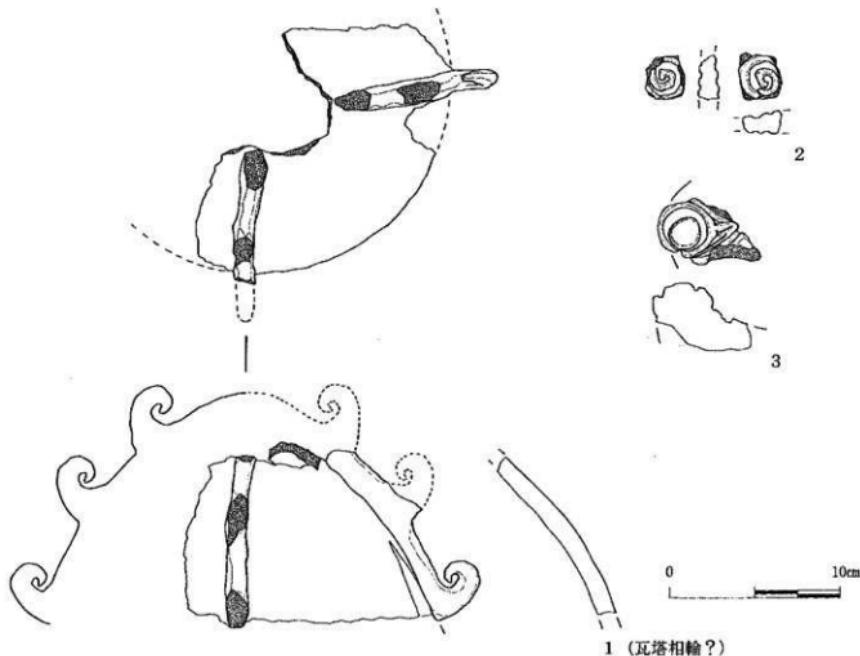
第34図 明科廃寺出土特殊遺物

第34図1は大きさが直径23cm、高さ15cmほどの円錐型で、十字に3段の蔵手の装飾を持つ飾りが施される。恐らく瓦塔の水煙であろうと推定される。2・3は雲珠状の装飾が施されているが、瓦塔ではなく、恐らく鶴尾の一部と推定される。

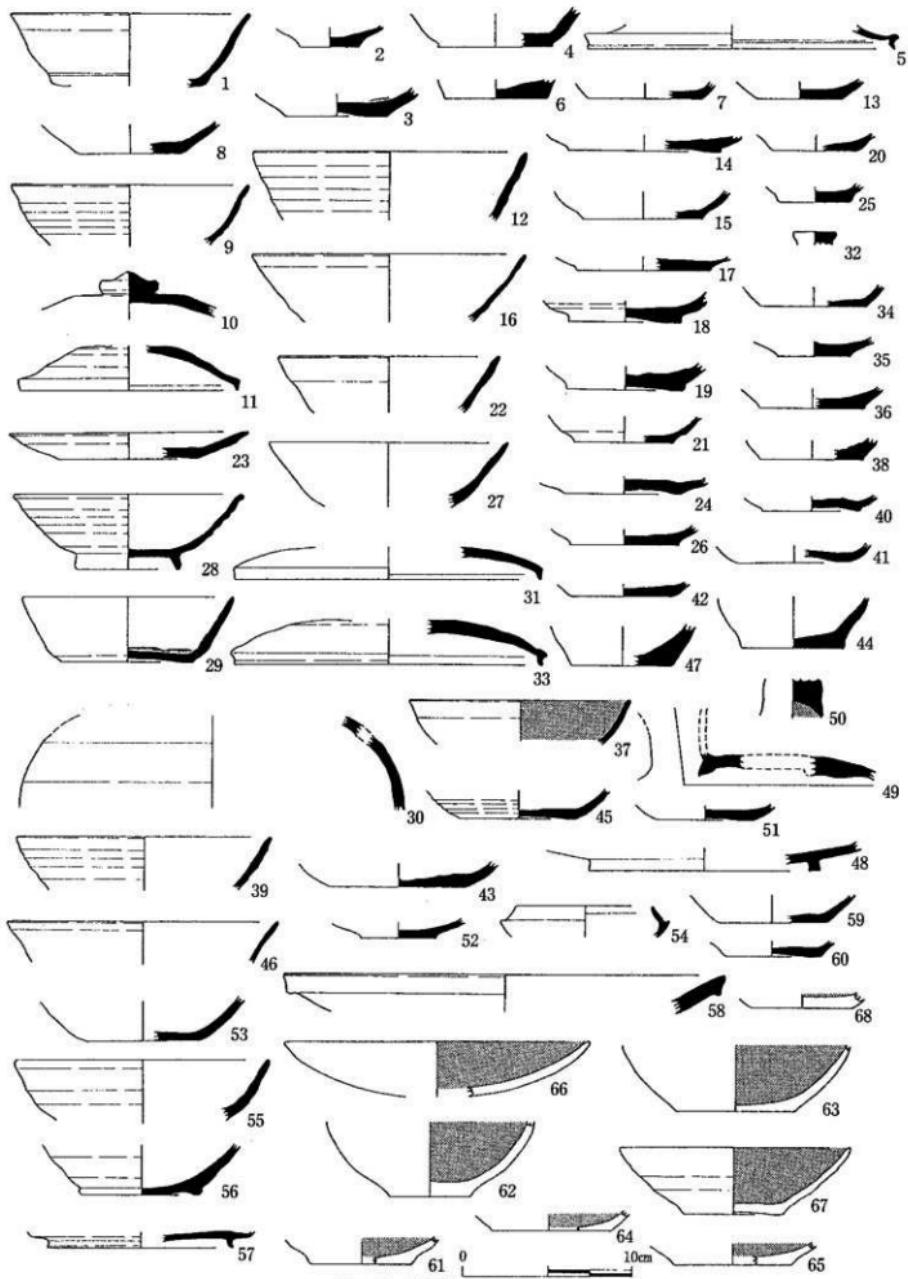
第35図 須恵器・土師器

今回出土した土器類は細片が多く、図示できたものは68点である。内訳は土師器5点、黒色土器9点、灰釉陶器1点、須恵器53点である。多くは平安時代9世紀以降の土器類であるが、5・10・11・31・33の壺蓋、54の壺身、57の盤は廃寺の存在時期である7世紀後半から8世紀台の特徴を示している。特に54は7世紀後半の寺の創建期のものである。

土器類の多くは、平安時代9世紀以降のものであり、この時期の遺物が急に増えるということは、恐らく寺が廃棄され、宅地化した結果であろう。注目は、3・4・24の須恵器の内側に付着物が残されており、漆ではないかと分析を行ったが、はっきりとはわからなかった。

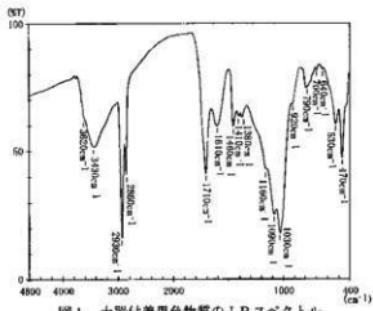
図1 土器付着黒色物質のIRスペクトル

一方、黒色物質の吸収スペクトルについては、 1100cm^{-1} 以下に土器胎土混入に伴ったSi-O基の伸縮振動が顕著に認められるものの、他の特徴的な吸収帯が漆の標準物質のスペクトルと類似していることが指摘される。ただし、厳密には、 2930cm^{-1} 、 2860cm^{-1} 付近の吸収帯が明瞭に分離しており、不明瞭な漆のスペクトルとやや異なる。

今回の分析調査では漆の可能性を第一に検討したが、Si-O基の吸収振動を除いて考えると試料のスペクトルパターンは漆のスペクトルパターンに類似していることが指摘されるが、微妙に異なる点も見られており、この黒色物質が漆であるか否かについては言及できない。他に類似するスペクトルパターンを持つものとしては、琥珀（図3）、松脂（図4）が挙げられることからも、素材鑑定は困難となる。ただし、これらの共通点として植物系の樹液（樹脂）であることが指摘される。これら樹脂類の識別法が今後の検討課題とされる。

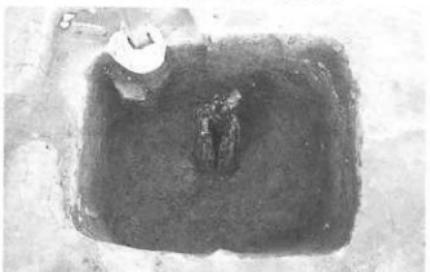
P 23柱根残存状態（南から）

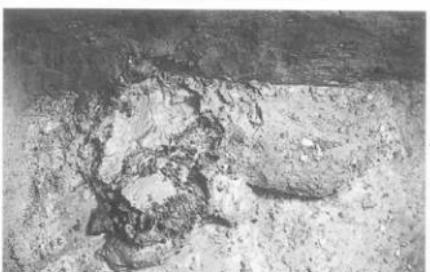
P 30柱根根元部（南から）
