高梨氏館跡発掘調査報告書

中野市教育委員会

- 1 本報告書は中野市小館「高梨氏館跡公園」整備に伴う埋蔵文化財発掘調査の報告である。
- 2 調査は中野市教育委員会が行った。
- 3 今回の調査は西南部分の堀だったので、これまでの調査の要旨を要約し、再掲載した。
- 4 報告書の執筆は市学芸員が行った。

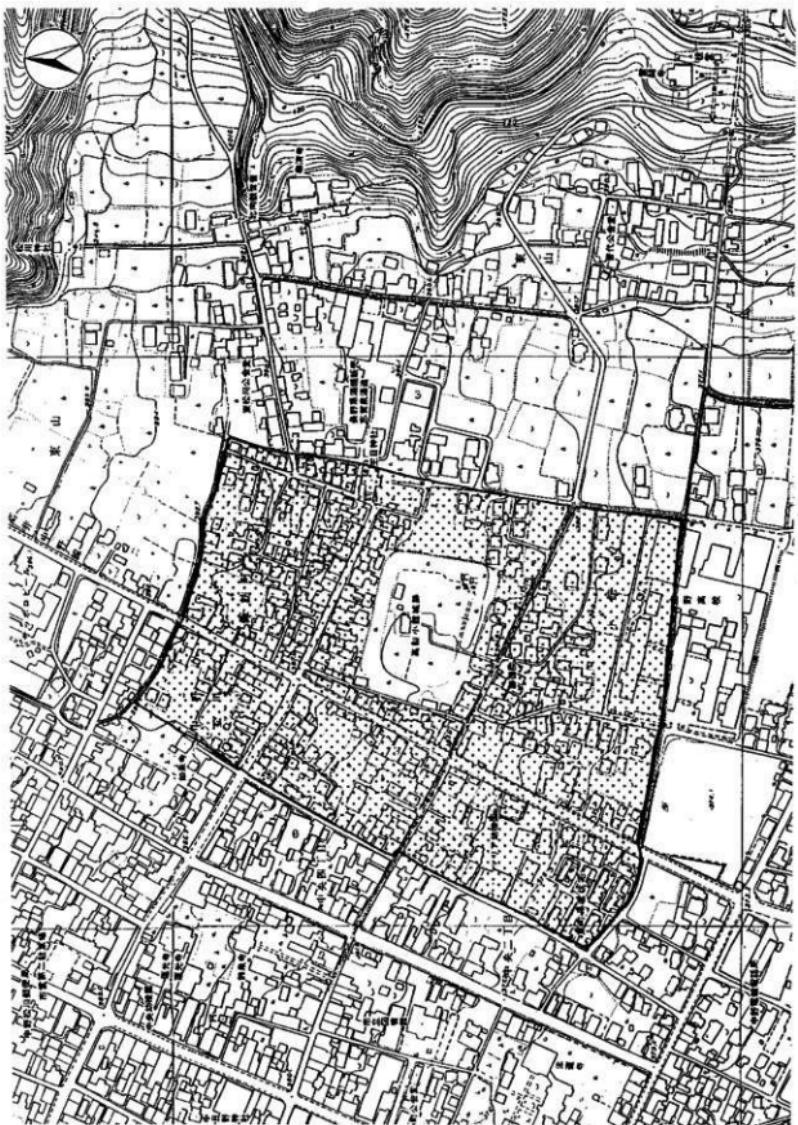
第3図 高梨氏館跡と館廻

名称は中世から伝えられてきたと考えられていた。しかし、湯本氏が寛文検地帖を調査したところ、「小館」という名称は見とめられず、「館廻」、「須わ前」、「堀ノ内」という字名が認められた。「館廻」はほぼ現在の飯訪町、小館、館廻から、寛文検地帖に見える「堀ノ内」、「須わ前」を除いた広い面積を占めていると指摘し、高梨氏館跡は從来考えられてきたような単郭ではなく、防御的施設の存在こそ不明であるが、二重に画された物であることを明らかにした（湯本 1991）。

一方、湯本軍一氏は寛文検地帖から地名を追求し、高梨氏館跡の周囲に広く、「館廻」という字名が広く分布していることを明らかにした。

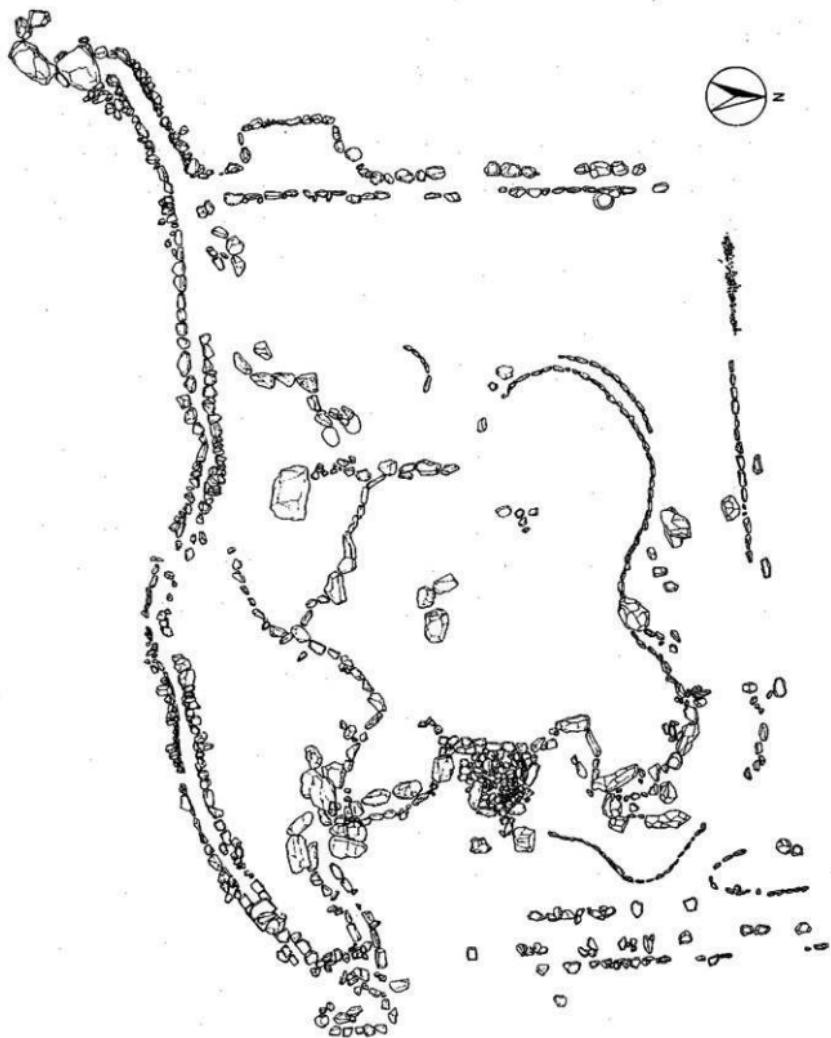
第4図 1号庭園

館の東南部分、3号建物址に面して、池を中心とした庭園が検出されている。給水溝の存在などから、池泉庭園の段階と枯れ池の段階の二時期に分けて考える必要があろう。給水は東側土塁にそって北から南に延び、南東隅で方向を西に替え、池の滝口に向かう石組みの溝と考えられる。この給水溝は遺存状況が悪く途中で切れている。故意に廃絶したものか、後世の擾乱によるものかは判断に苦しむが、故意に廃絶されたものと考えている。排水造構は確認されていないが、池の南側の土塁内には排水に用いられたと考えられる暗渠が確認されている。池の汀線は岩から成る西部と河原石による東部分がある。池の西侧中央部には州浜が設けられている。滝口は池の東南にあり、三つの立石からなる。

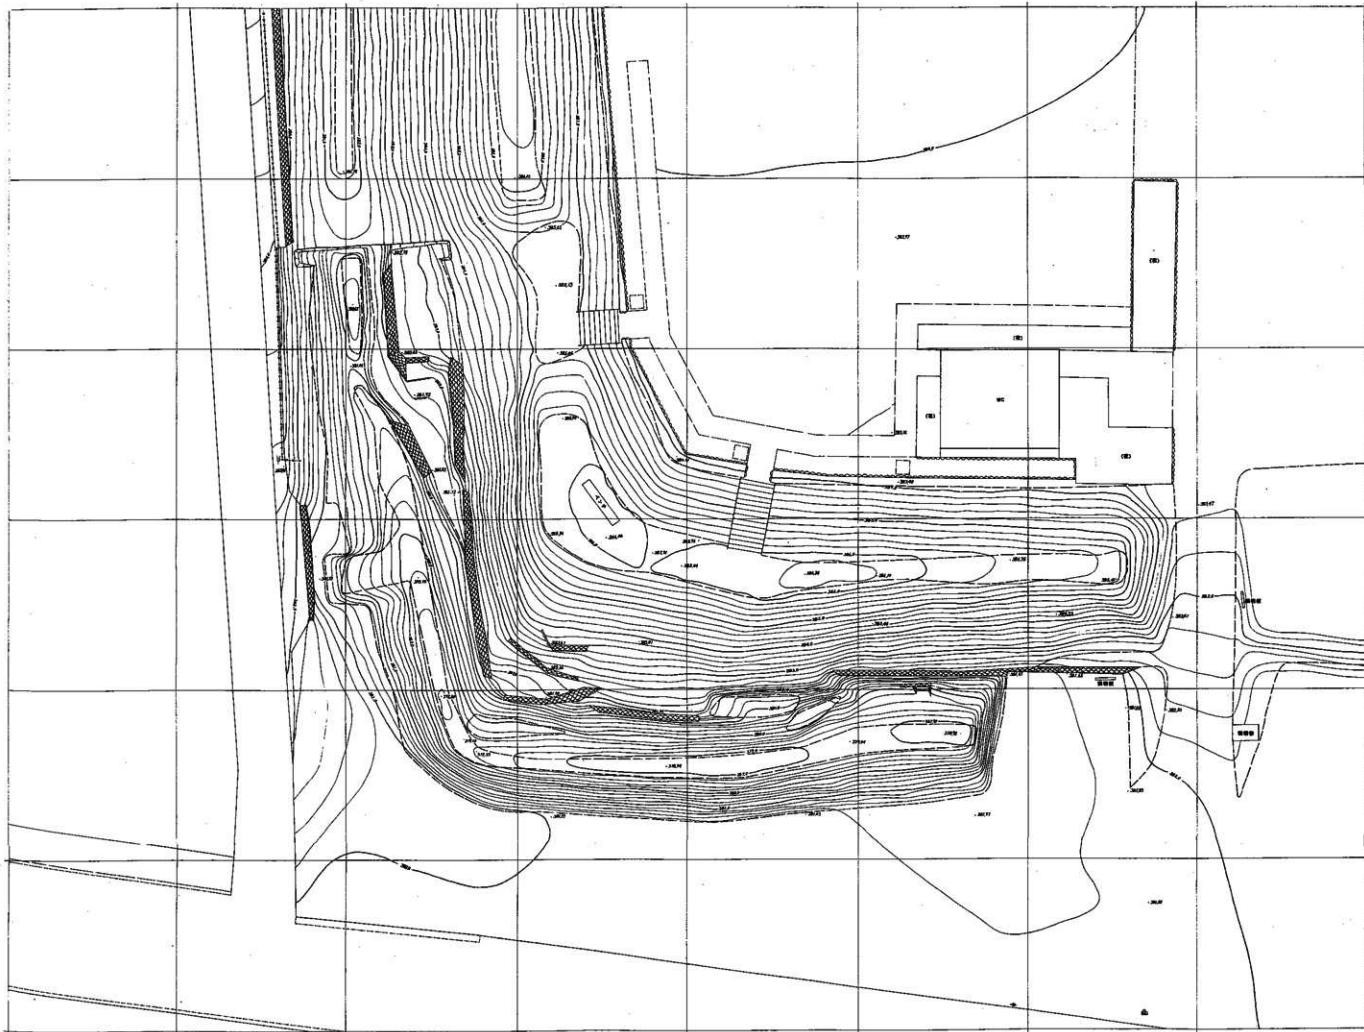
高梨氏館跡発掘調査遺構実測図

今回の調査は館の南西角の堀を調査した。西側土塁南小口の前面のから、現在の通用口に至る部分を調査した。これまで、堀についてはトレンチで対応してきたが今回の調査区は堀の中にまで住宅が建築された部分であるため、多くの擾乱が予想されたので、トレンチ方式によるものではなく、対象区全体の堀を彫り上げることとした。その結果、予想したとおり堀の外側の壁は住宅建設等により、すでに擾乱を受けていた。しかし、幸いなことに土塁側はあまり擾乱を受けていなかった。

現況の土塁頂部と堀底の比高は約7m、地面からの深さは約3mを測る。堀幅は推定7mあり、断面V字形をなしている。

西側土塁南小口の前面は、土塁側から一段高いテラス状のに張り出している。テラス状の造構の前面及び側面には大きな石を用いた石積みがある。この場所は小祠が設置されていた場所であり、テラス上面からは礎石に用いられたと思われる切り石が確認された。前面及び側面に石積みを伴うテラス状の造構が小祠によるものか、館の西側土塁南小口に関連するものなのかは判然としない。

堀に面した土塁斜面には石積みが認められた。石積みは堀の中を宅地化するために積まれたものも一部にはあると考えるが、土塁の内側斜面にも石積みを用いており、土塁に関連したものと考える。
