ナギジリ一號古墳

長野県飯田市教育委員会

1. 本書は市道改良工事に伴い飯田市座光寺2294-1番地で実施された埋蔵文化財包蔵地ナギジリ一号古墳発掘調査報告書である。
2. 調査は開発主体者である飯田市建設部土木課との協定のもと、飯田市教育委員会が実施した。
3. 調査は、平成8年度に本発掘調査を、9年度に整理作業および報告書作成作業をおこなった。
4. 調査実施にあたり、基準点測量・墳形測量作業を株式会社ジャステックに委託実施した。
5. 発掘作業・整理作業にあたり、遺跡略号NGJK-1を付して一貫して用いた。
6. 本報告書の記載については、遺構を優先し、遺構図・遺物図は本分と併せ挿図とし、写真図版は本文末に一括した。
7. 本書における玉類等の色調の比定は、講談社「日本語大辞典」による。
8. 本書は福澤好晃・小林正春が執筆し、本文について小林正春が加筆・訂正をおこなった。
9. 本書に掲載された図面類の整理・実測は、馬場保之・吉川金利・福澤が、遺物観察表作成は鳴海紀彦・福澤がおこない、遺物写真撮影は株式会社ジャステックに委託実施した。なお整理作業実施にあたり、調査員・整理作業員が補佐した。
10. 本書の編集は福澤がおこない、小林正春が総括した。
11. 本書に関する出土遺物および記録された図面・写真類は、飯田市教育委員会が管理し、飯田市上川路1004-1番地、飯田市考古資料館で保管している。

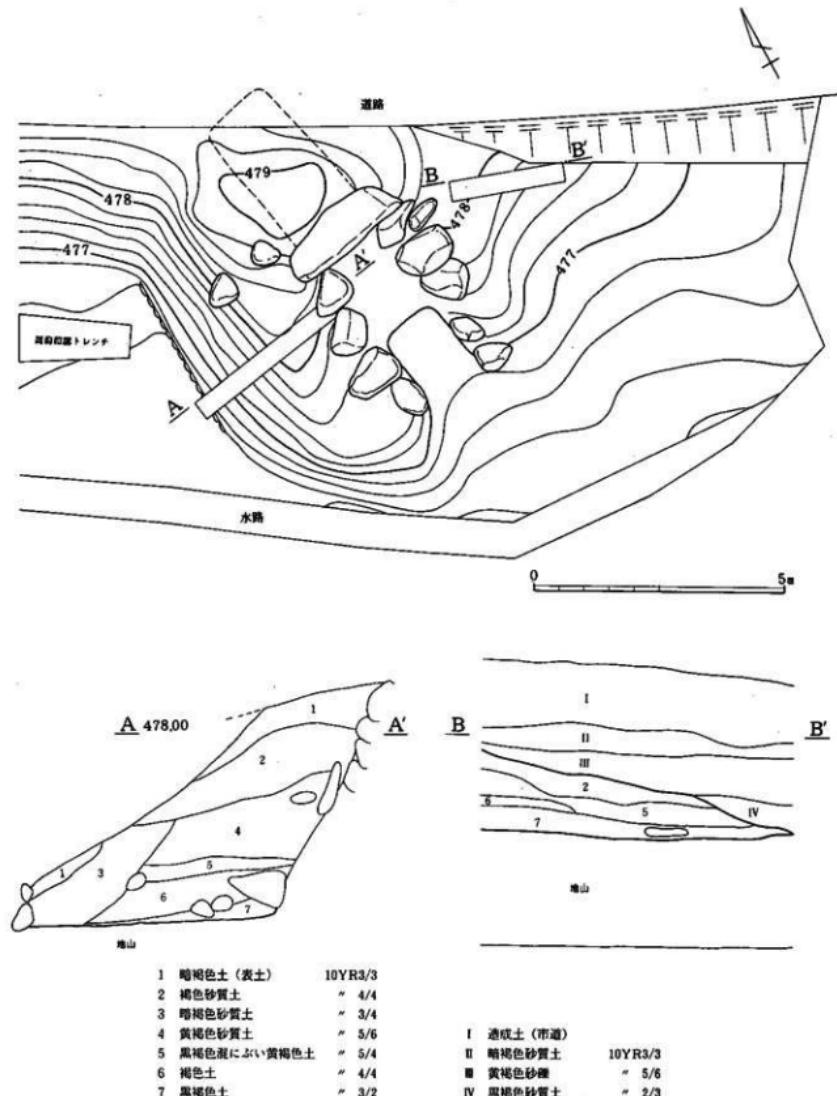
図4 調査遺跡および周辺遺跡位置図

墳丘は尾根傾斜地の地形を利用して構築しており、その市道改良部分のみ調査したため、墳丘の全容把握は困難であり、規模・形態の全てについては、確認することはできなかった。しかし石室の規模より、現況で残存する墳丘は、西側を畑、東側は農作業用進入路として、南側は水路により切り土され残存していないが、墳丘15m前後と推測される。

墳頂部にあたる位置は、市道により削平され、このため一部天井石が石室内に崩落している。

墳丘の全体に後世の手が加わっており、原形は知るよしもないが、立地する微地形から見ると、小扇状地の西端部に築造されたため、正円形を成さない可能性がある。西側は残存高でみても、2m以上の段差があり、若干の削土はあったにしても旧状に近い可能性がある。

地形を形成する地山と墳丘盛り土については、墳丘東・西トレンチで、盛り土されたと考えられる土層が確認された。土層観察状況を以下に記す。

1層は全体を覆う表土で、一部に炭・竹の根等の擾乱が入る暗褐色砂質土である。この層は、上部側壁および天井石に面しており、墳丘構築時は盛り土であったと考えられる。

2～6層は、墳丘の盛り土と考えられ、比較的良好に層序を成している。2層は砂礫混褐色土、3層は暗褐色砂質土、4層は黄褐色砂質土で、いずれも地山の土に近いものである。5層は黒褐色混にぶい黄褐色砂質土で、墳丘構築時の表土混入と思われる。6層は褐色土で、径20～40cm程の礫が入る。7層は黒褐色土で若干の粘性がある。この層が、墳丘構築当時の生活面と考えられる。

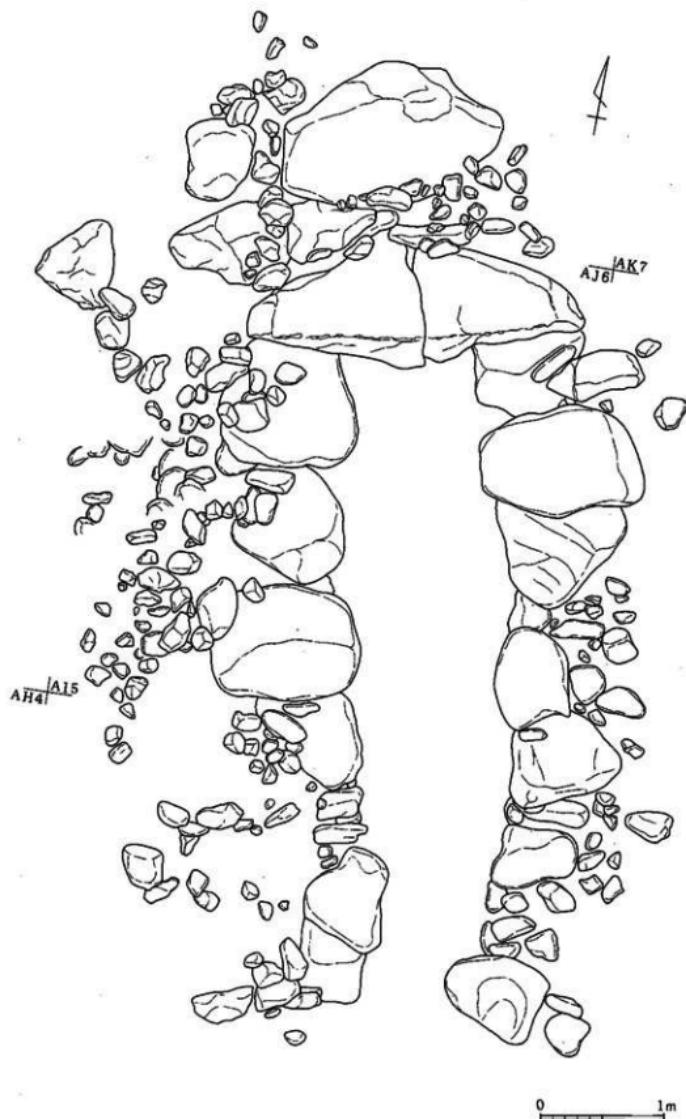
挿図5 石室上部平面図

また西端の二段に積まれた石は、畠造成時に積まれたものである。

なお、道路敷下に石室自体は埋没することになるが、道路の強度などを考慮する必要があり、それぞれのトレンチによる断面観察は、石室際までの実施ができず、平面では裏込石と思われる径10~40cm程度の疊が確認されたが、断面ではほとんど現れていない。なお、東側トレントのB-B'に認められたI~IV層については、既存の道路建設に際しての造成土であり、この道路が江戸時代頃から自然災害等に合わせ、改修を繰り返していたことも確認されたものである。

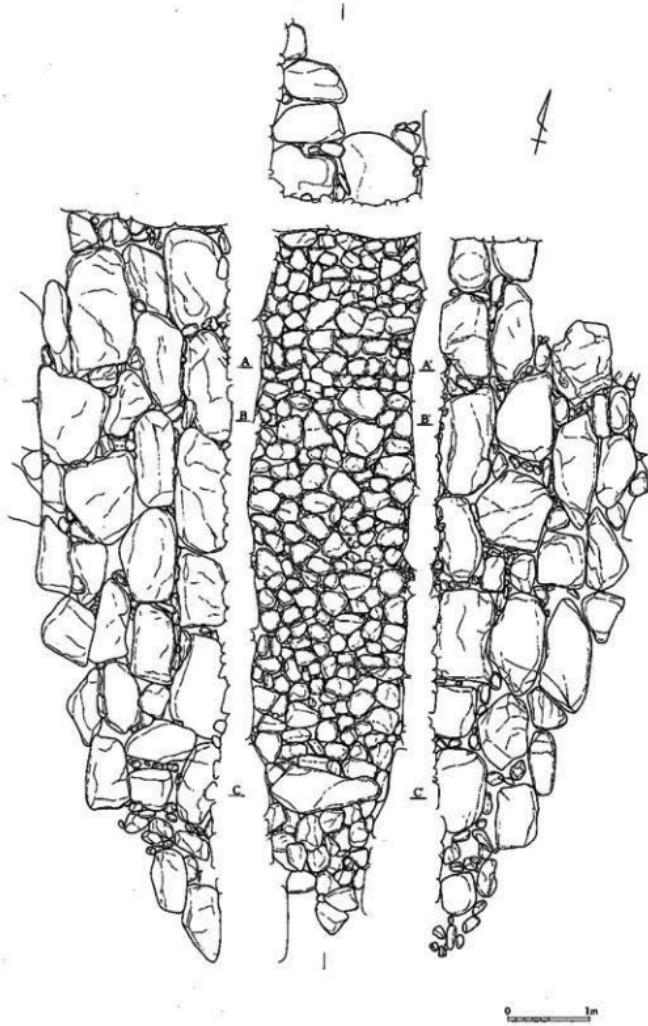
挿図6 石室内実測図

石室平面形を見ると、みかけ上は当地方横穴式石室の大半を占めるとされる無袖式の石室である。しかし、底面形を詳細に見ると、奥壁から入口側に6.10mの箇所で、最下段の石が中心部側に幅を狭めて配置され、玄室と羨道を区切っており、この位置が玄門部と判断される。また、その位置から入口側に30cm程寄った位置に框石が置かれ、ここを玄門と判断することもできる。

玄室平面形は、奥壁に向って右側がほぼ直線をなすが、左側壁はその中央部付近が外側に30cm程膨れ状の曲線をなし、総体的にはほぼ長方形の平面となる。

石室規模の細部については、別表のとおりであるが、残存する石室全長は、8.8mであり、後述する入口部における閉塞石の分布状況から、左側壁の南端部が石室入口部と判断でき、築造時の石室長を保つといえる。

平面形については、先記のとおり無袖式の羽子板状をなし、羽子板の肩部が玄門にあたると判断される。

一方、底面の石敷と框石から、平面形で考えられる位置より入口側に玄門を考えることもできる。框石は長さ1.4m、幅0.5m、厚さ0.3mの石を、底面石敷の上に石室方向と直交して置いている。この框石を境として、玄室は羨道部より16cm程低く、段を作っている。このことは石室構築時と、実際の石室利用時における玄室・羨道の区画に、差異の生じた可能性も考えられる。

玄室部底面は、径10～40cm前後の石の平坦面を上部として、丁寧に敷き並べられ、全面が敷石された状態で検出されたが、その配置等について規格性等は把握できなかった。

羨道部は、径15～40cm前後の平坦面を上部として敷石しているが、玄室と比較すると若干難で、凸部が上面となるものもある。框石部での幅は1.3m、入口部側で0.9mと狭くなるが、入口部分は水路掘削等後世の擾乱のため確認できず、どの位置まで敷石されたかは判断できない。

まず一段目は、奥壁・側壁ともに壁面を垂直に、上部高を揃えて基盤面に据え、石室の平面形を規定している。

二段目も、上部高の揃う石材を用い、一段目の上に順次積み上げられ、三段目ともに連続する状況が確認された。

三段目から上の壁面は、左右両壁の形状が異なっている。左壁は下二段と異なり、ほぼ二段分の高さを大小の石材による組み合わせで、みかけ上一段で積み上げている。一方右壁は、下二段と同様に三段目・四段目と積み上げている。なお奥壁については、右側上部が崩落しているため、左右いずれの壁の構築法であったかの判断はできない。

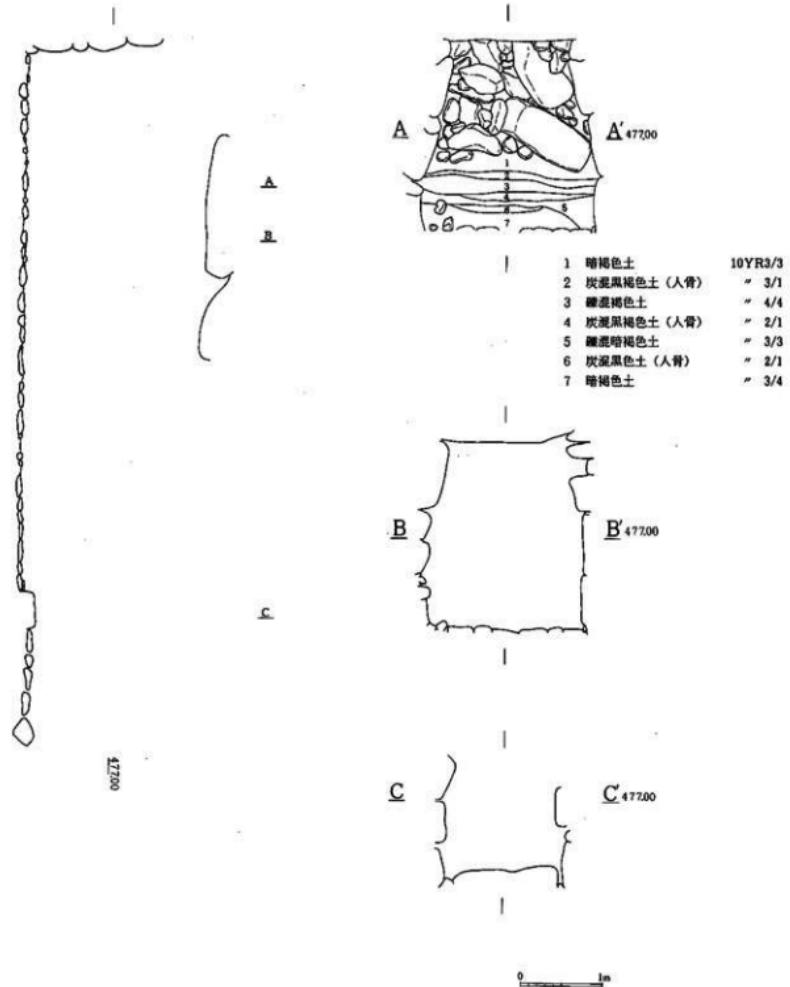
挿図7 石室断面図

右側壁が4段、左側壁が3段を基本として石材を積み上げ、天井石を構架している。細部の構築状況は、左右で若干の差が見られる。また、底面で確認される玄門部の変化が、左右両壁でも認められる。

天井石残存部で、その断面形を見ると、最下段の石はほぼ垂直の壁面をなすが、2段目から上を、20~30cmの持ち送りとし、その上に天井石を構架しているため、肩の膨らんだ台形状をなす。

右側壁は、入口側の上部石積みが消失するほか、奥壁側の上部も天井石とともに崩落し、旧状をとどめない。玄室部の残存する石積みは、下3段が60~70cmの厚さで削えられ、最上段の石材は、50cm弱と不揃いである。

左側壁は、右側壁に比べ上段部で統一性が欠如している。下2段はほぼ水平に積まれ、右壁と同様であるが、3段より上部は石材も不揃いであり、右壁の3・4段目に対応する部分は、大小の石を2ないしは3段積みとし、みかけ上は1つの段をなす。玄室部石積みは、右壁とほぼ対応するが、玄門部2段目の石材は縦位に据えられ、玄室・羨道の区別を意識している可能性がある。

玄門部の両側壁残存部最上段は、底部からほぼ1.5mの位置で水平面を持っており、この上に天井石が据えられたことも考えられる。天井石そのものが残存せず、推測の域を出ないが、当方無袖式横穴式石室に類似の多い、羨道部天井石の高さを玄室部より低くする構造であった可能性もある。

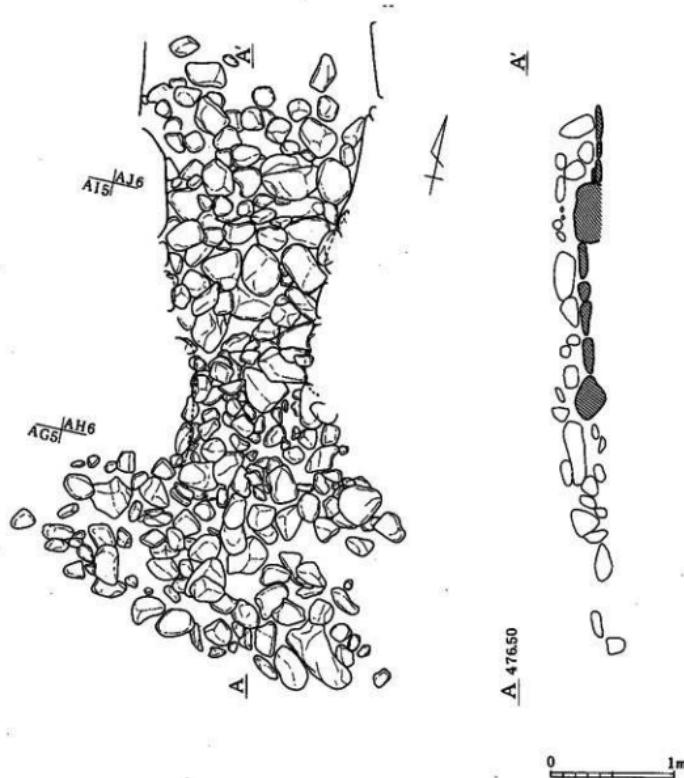
挿図8 閉塞石実測図

石室全体のかなりの部分が破損しているために、石室内部全体に大小の礫が入り込んでいたが、框石付近から入口部およびその外側にかけて、径8～50cm程の礫が2～3段に乱雜ではあるが重なって確認され、閉塞石と判断した。隙間には土・遺物が多量に入っていることより、追葬・盗掘により複数回の石の移動が考えられる。

石室入口部より南側は、扇状に礫の分布が広がり、特に敷石されたものではなく、これらも閉塞石の散乱と考えられる。

石室入口部前面の閉塞石扇形散乱範囲が前庭部にあたる。石室入口部から南側は、地形に沿って順次傾斜し、入口部より1～1.5mの位置で南側は水路となり、削平されているために前庭部本来の広さの把握はできなかった。なお、石室入口部から埴丘裾部に散乱する石のうち、列石等区画の存否を注意して作業実施したが確認できず、特別の施設は設されなかつたと判断された。

隙間および礫下より土器類が出土した。須恵器が主体で、そのほとんどが羨道部で出土した須恵器と接合する。このことから、追葬もしくは盗掘時に搔き出されたものであるといえる。

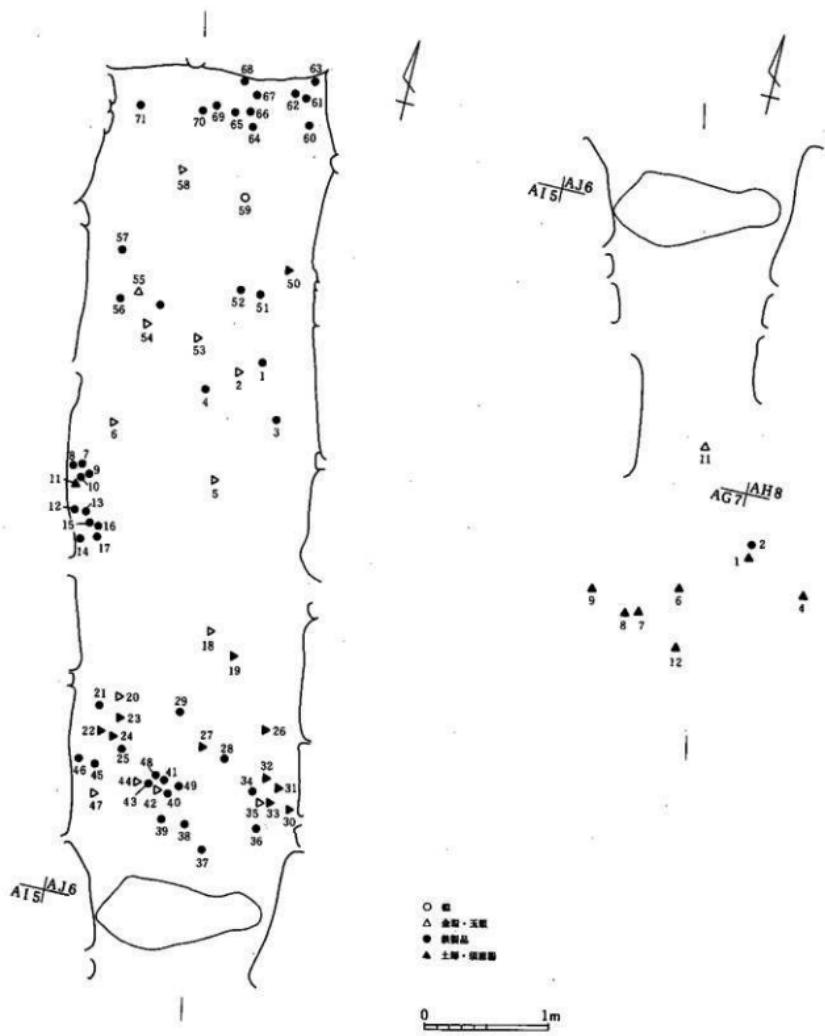
挿図9 遺物出土状況

玄室内遺物出土狀況

羨道部および前庭部遺物出土状況

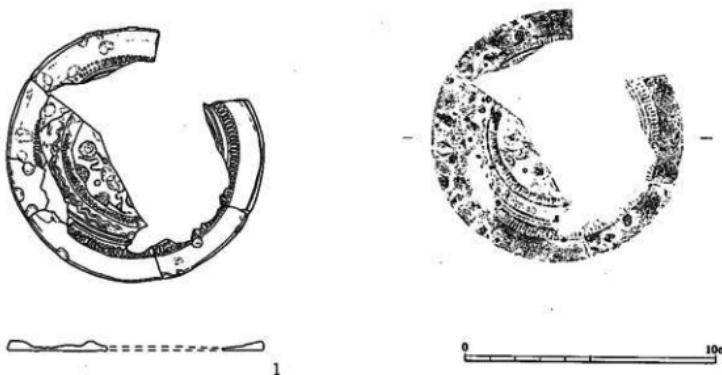
插図10 鏡

石室内より破損して出土し、紐をはじめ内区の大半を欠くが、文様等の大要は判断不能であり、復元直徑10.0cmを測る乳文鏡である。

内区文様は、残存部で2つの乳があり、径7.5mmを測る。本来は4箇所に存在したと判断される。

乳間に径2.7mmの珠文があり、これも乳間にそれぞれ4個配されたと考えられる。

乳・珠文の外側に、2重の細線による半円弧文を配し、その内側には不鮮明ではあるが、葉文状の線文が施されている。

半円弧文の外側は、鋸歯文帯・複波文帯・横線文帯・鋸歯文帯と連続し、外側の鋸歯文帯は、無文縁部との境をなす斜面部分にあたる。

無文縁部は、内側から外縁部に僅かな傾斜をなし、その端部に本鏡の最大厚がある。この傾斜部全体には、線条痕が確認される。

内区の無文部の厚さ2.0mm、線部最大厚2.0mmを測る。

鏡面は、部分的に光沢を残すが、表裏とも銹化が進み、各所で鏽による膨脹があり、文様不明となる部分もある。また、裏面には赤色顔料が残るほか、表裏面とも付着物は認められない。

残存する縁部および文様は、かなり摩滅しており、長期間使用されていたものであるといえる。

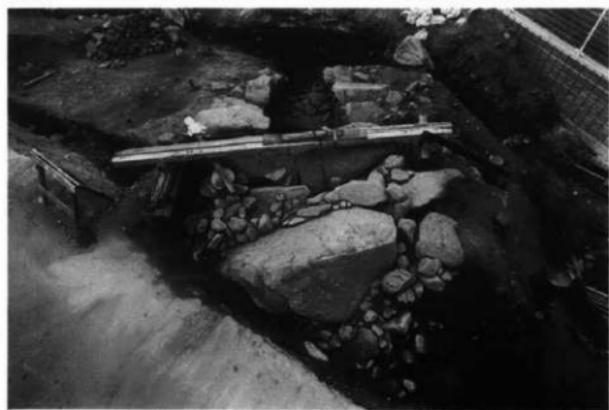
天井石（上部より）

天井石は、奥壁寄り部分の側壁上に構架した状態で、2個が残存した。2つの石は、いずれも不整形のため双方の間に比較的大きな隙間が空き、それを充填する石材も天井石とみなすことができる。2つの石は、いずれもかなり大型であり、石室内面部はほぼ平坦をなす。入口側の天井石は、現状で2.8×1.2m、厚さ90cmを測るが、入口側部分に後世の矢穴痕があり、ある時期に割り取られたものと考えられ、当初は現存に倍する大石であったと思われる。また、その際もしくは後世かは不明であるが、残存部はその中央で2つに折れている。

奥壁側の石は1.9×1.2m、厚さ90cmで、もともとは前者よりは小さめのものといえる。

また、奥壁部の石室内に同規模の石が1個、崩れ落ちた状態で確認できた。この位置は市道の下に当たること、石の埋土に江戸時代に比定される土層が確認されることより、本来奥壁部に構架されていた天井石が、江戸時代以降の道路工事等により崩落したものといえる。

なお、いずれの天井石も前述のとおり不整形であり、相互間には比較的大きな隙間が空く結果となり、それを充填するために、大きめの石を挟み、さらにその隙間部分を人頭大から拳大の礫で覆い、覆土していることも確認された。

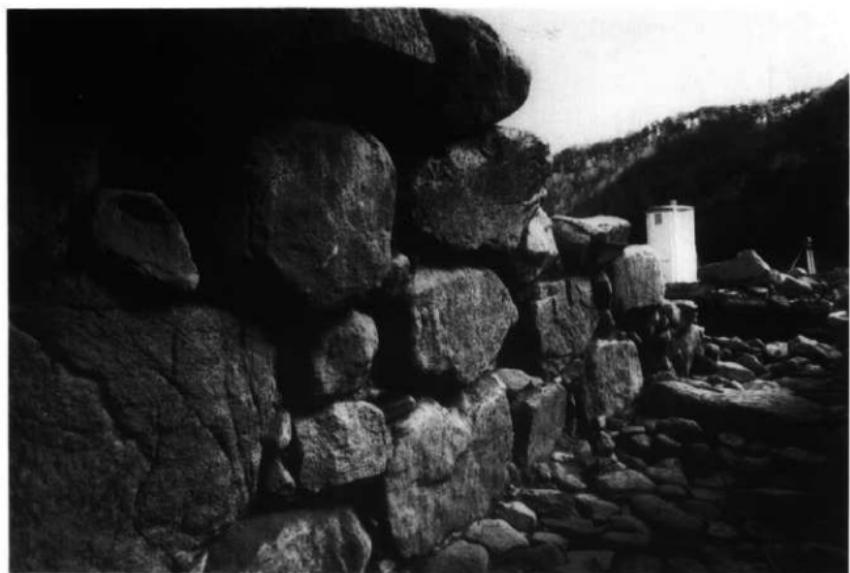
側壁の石積（東側）

羨道部石材は上部を欠くが、玄門付近で2段目から石材の大きさが乱れ、玄室部石材に比べて小型である。
