仙台市文化財調査報告書第46集

# 郡山遺跡 III

—昭和57年度発掘調査概報—

仙 台 市 教 育 委 員 会

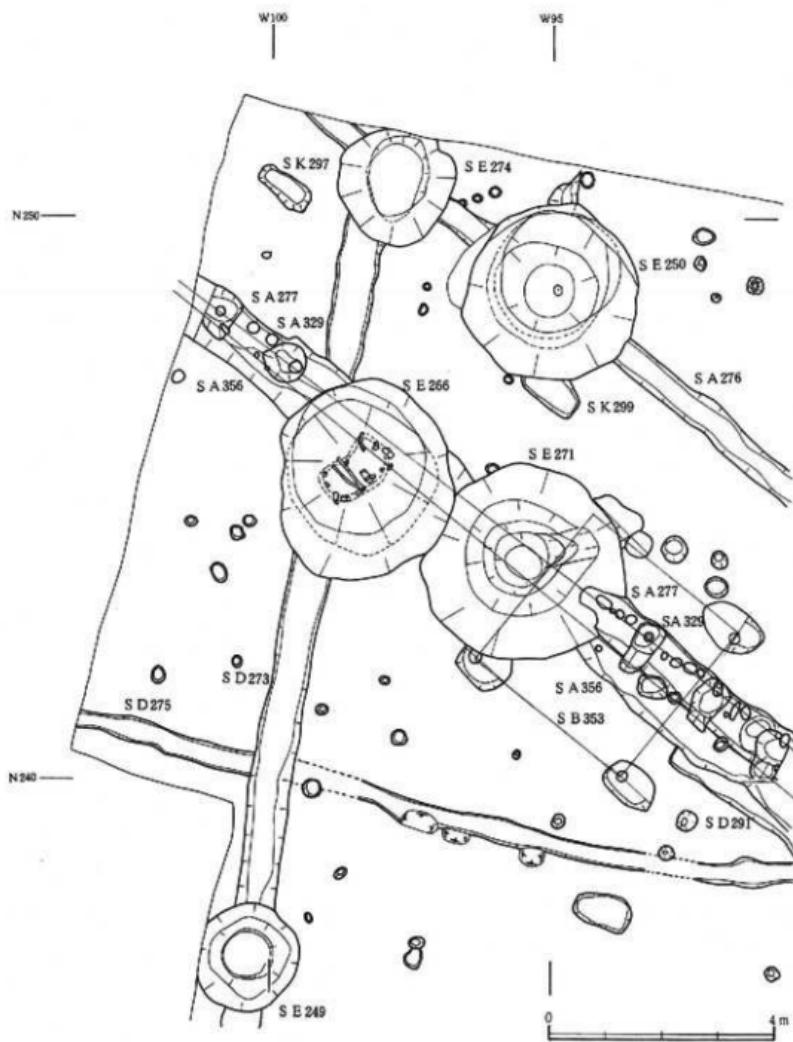
第7図 第24次調査区平面図①

S E 266 井戸跡 長径3.6m、短径3.1mの不整長円形で、深さ3.3m程、底面は検出できなかったが、下部に長軸1.3m、短軸0.8mの歪んだ隅丸長方形の枠が検出された。枠は径5cm内外の自然木や角材等を地山に差し込んで、しがらみ状枠を作っている。堆積土は暗褐色・黒褐色シルトと地山上が大きなブロック状に混合し、人為的に埋められた形跡がある。陶器甕片・磁器片・下駄・漆器碗が出土している。S D273・S A277・329・356、S E271を切っている。

S E 271 井戸跡 直径3.5～3.6mの円形で、深さ4m程で徐々にすぼまって底面は直径50～60cmのほぼ円形で平坦な素掘りの井戸である。堆積土は明褐色・黒褐色のシルト・粘土質シルト、下層は明黄褐・綠灰色粘土、底面上には砂質粘土で、自然堆積である。土師器・須恵器の細片が出土している。S E266に切られ、S A277・329・356、S B353を切っている。

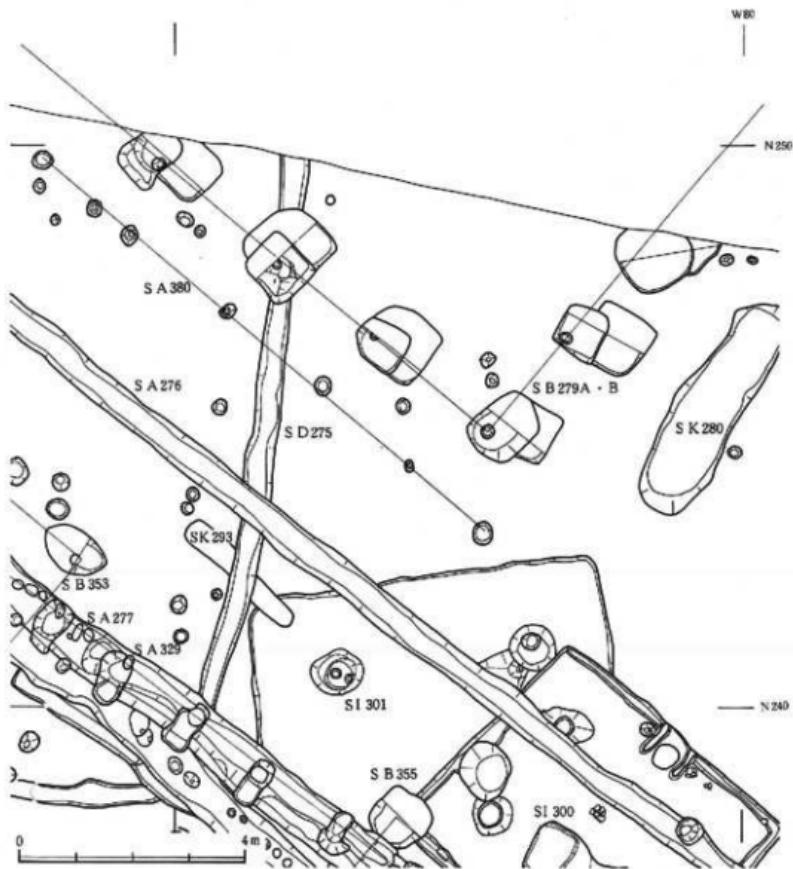
第9図 第24次調査区平面図③

**S I 301住居跡** 東西6.3m、南北6.4mの隅丸正方形、深さ15cm程で、壁はほぼ直立する。南北主軸方向はN-15°-Wで、床面は貼床、カマドは東壁側と見られるが、S I 300に切られ詳細は不明。主柱穴は4つと見られるが、南東柱穴はS B 311に切られ不明。他の3つは壁から1.4m離れ、柱間寸法は3.6m(12尺)等間、柱穴は直径90cm、深さ60~70cm、柱痕跡は直径15~20cmである。堆積土は暗褐色シルトである。床面ないしはピット内からは土師器壺3点が出

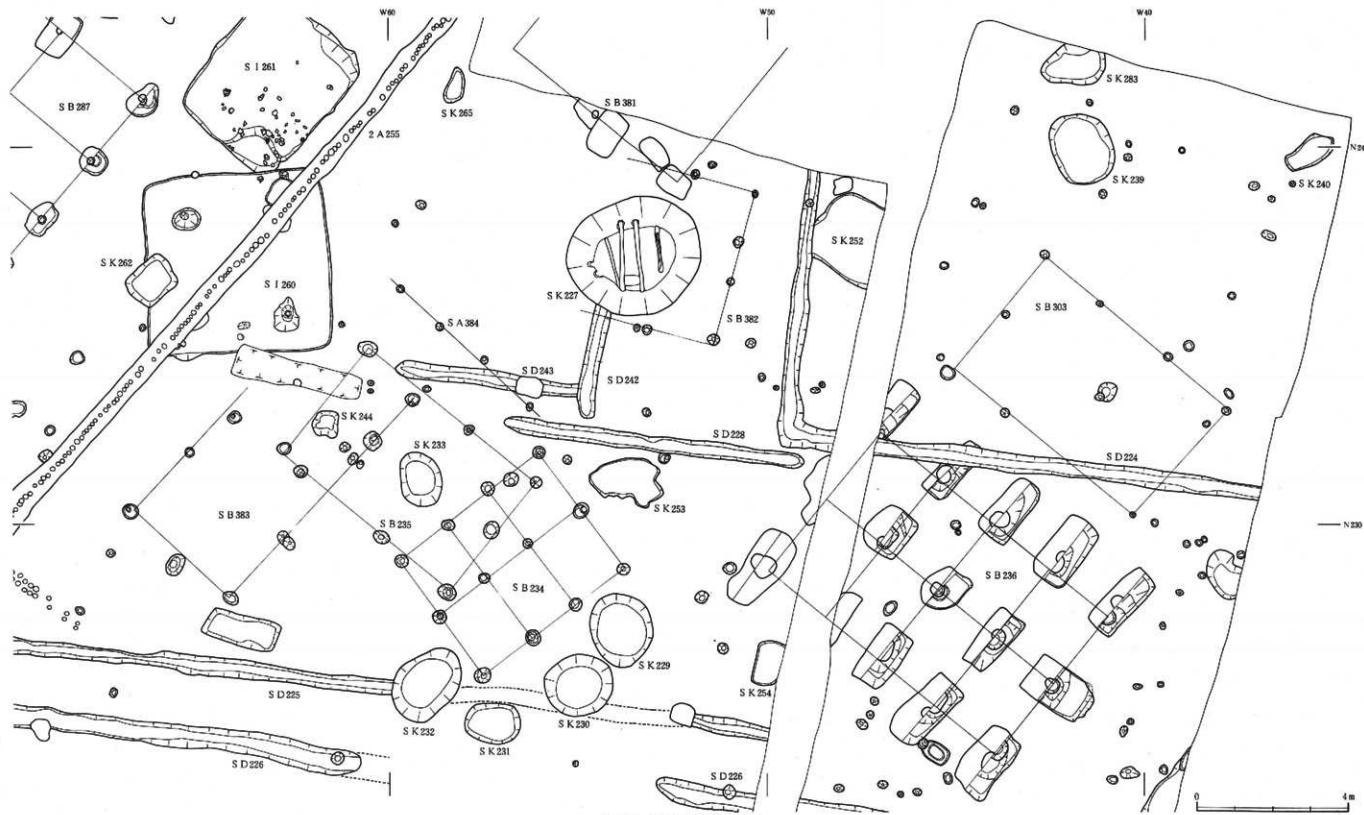
第13図 第24次調査区平面図⑦

S K 227 土倉跡 東西3.6m、南北3.1mの不整円形、底面は東西1.6m、南北2.2mの長円形深さ1.4m程で、逆円錐台状を呈す。壁面には南北方向に太さ10～12cm程の木材を敷いた痕跡が4本みられ、東側の一本は材が一部遺存していた。また、北壁際には材を横に差し込んだ挿り

穴がみられ、この挿りが西側にも2つみられたことから、4本の南北方向の材に直交して東西方向にも材を敷いていたものと考えられる。堆積土は大別して13層に分けられるが、暗褐色・黒褐色のシルトがレンズ状に堆積し、自然堆積層とみられる。土師器・須恵器の細片が出土している。

SK227土倉跡は底面にスノコ状の施設がなされていたことが想定される木材の痕跡があることから、一応土倉とみておきたい。出土遺物は土師器・須恵器の細片であり、年代を推定する資料を欠くが、第4段階の溝跡を切っていることから、第5段階に含めて考えたい。

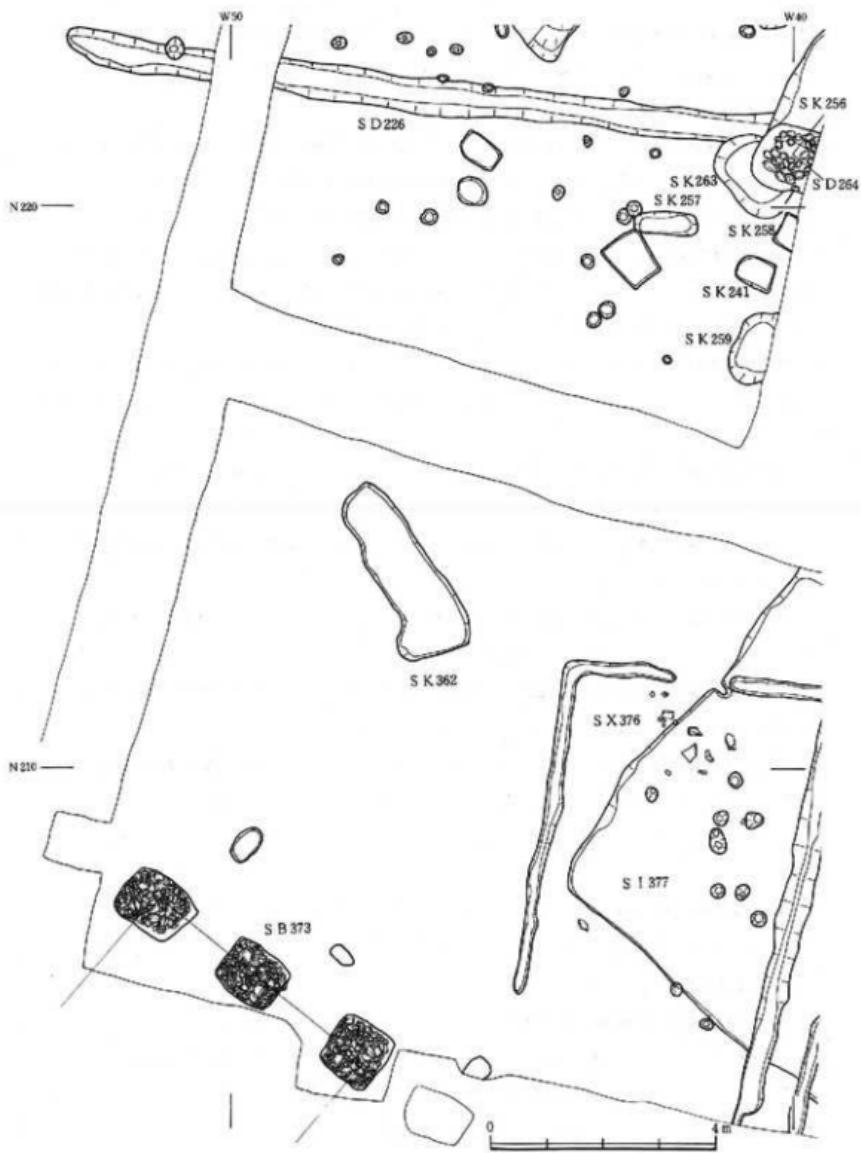
第15図 第24次調査区平面図⑨

S B 373 建物跡 建物跡の北側柱列のみ検出し、東西2間、総長約4.5m（柱間寸法2.4m）柱列方向はE-32°-Sである。柱穴は一辺1~1.2mの方形で、深さ40~65cm、底面もしくは底から15cm程上層に直径5~15cmの円礎を敷きつめている。石敷面の上に柱を立てており、柱痕跡は直径35cm程である。埋土は暗褐色・黒褐色粘土質シルトである。

S B 344 建物跡 東西3間、総長8.1m（柱間寸法270cm等間）、南北2間以上（\*270cm等間）

の縦柱建物跡で、南側柱列の方向はE-32°-Sである。柱穴は一辺1.5~2.2mの方形で、底面あるいは柱痕跡下部周縁には直径5~15cmの円礫を多量に入れている。柱痕跡は直径70~80cm深さ130cmで全ての柱穴に柱抜き取り穴がみられる。S I 366を切っている。

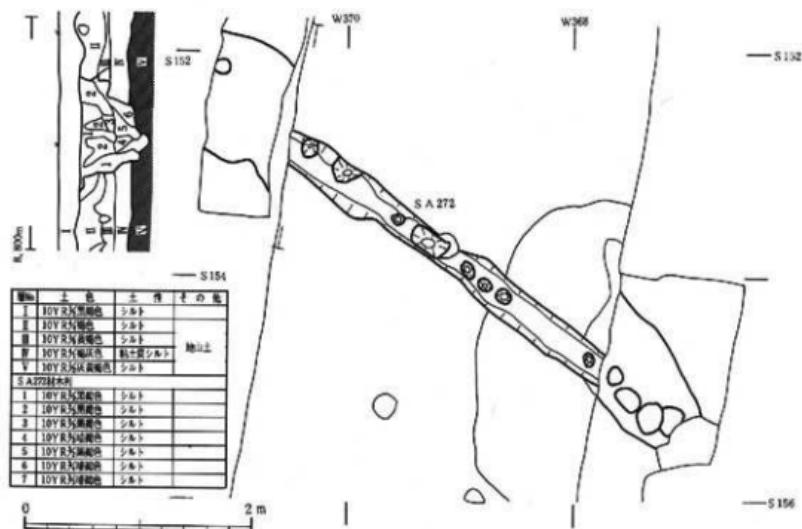
第36図 SA272材木列跡平面図・トレーニング西壁断面図

今回の調査で検出したSA272材木列は、第13次調査で検出したSA103・SA104材木列の方に向E-28°-Sと同方向で、いずれか一方の材木列の延長ライン上にあるが、検出した長さが短く、調査区も離れているために、いずれの材木列であるか認定し難い。また、検出した材木列は1列で、SA103・SA104材木列の一方は、第13次調査区の西側で途切れるか、屈曲するものと考えられる。SA272材木列は、セクションの観察で検出面のⅡ層上面まで材木痕跡が立ち上がりないため、柵木列とは断定し難く、材木列と考えておきたい。この材木列は、第13次調査の成果と合わせれば、東西方向に約90m以上続いており、何らかの区画施設であろう。また材木列は寺域に隣接しているが真北基準のものではなく、30°東に偏した官街との関わりが考えられる。

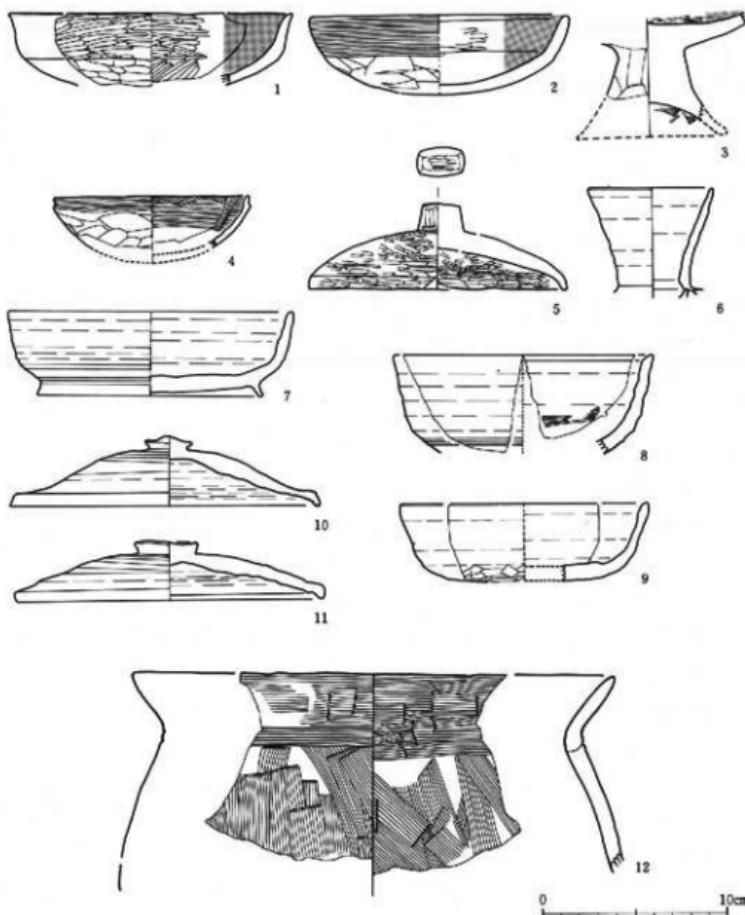
第40図 第30次調査区出土遺物

S I 304 住居跡 C-264高壺(第40図3)は、壺部から脚柱状部にかけての破片で、低く中実の柱状部と内面黒色処理された壺部からなる。C-267壺(第40図2)は体部中位に段をもち内面黒色処理された丸底の壺である。E-125長頸壺は、内外両面に灰オリーブ色の自然釉がかかった口縁部の小破片で、他に5点出土している。K-9 砥石は、棒状の長方体で、両端が欠損しているが、下端の一部を除く全面に研磨面がみられ、5.0×3.7×3.4cm程で2面はわずかに凹んでいる。材質は凝灰岩質砂岩である。

S I 305 住居跡 B-7 弥生土器は体部の細片2点で、床面・焼土内から出土したが、小破片のため器形は不明である。C-268环(第40図1)は、内面黒色処理された、体部中位に緩い稜をもつ丸底の环である。

S I 307 住居跡 C-269环(第40図4)は、口縁部が「く」字状に内側に屈曲する丸底の环である。E-123蓋(第40図11)は、やや丸味を有する天井部に低く扁平な擬宝珠様つまみを有し、口縁端部が緩やかに屈曲する。E-164平瓶(第40図6)は、直線的に外方に開く口頭部の破片で、胴部との接合部から欠損している。E-169は器形の不明な須恵器片で、外面ヘラケズリ、内面ヨコナデが施され、アーチ形に2箇所割られている。P-7 フイゴ羽口(第41図2)は、残存長10.3cm、円筒形の内径は2.0cmで、鉄津が付着している。

IV層から出土したC-201蓋(第40図5)は、天井部が丸味をもち、断面形が突唇状のつまみを有し、口縁端部が下方に屈曲する。C-266壺(第40図12)は、口縁部から体部上半にかけての破片で、口縁部ヨコナデの後、ヘラナデ、体部に継位ヘラナデが施されている。E-122蓋(第40図10)は、天井部に擬宝珠様つまみを有し、口縁端部が下方に屈曲する。E-170円面硯(第41図1)は、周縁の海部と脚部の破片で、脚部に長方形(3.6×2.4cm)の孔を4個もつ。V層から出土したE-165环(第40図8)は、口縁部から体部にかけての破片で、体部下半に

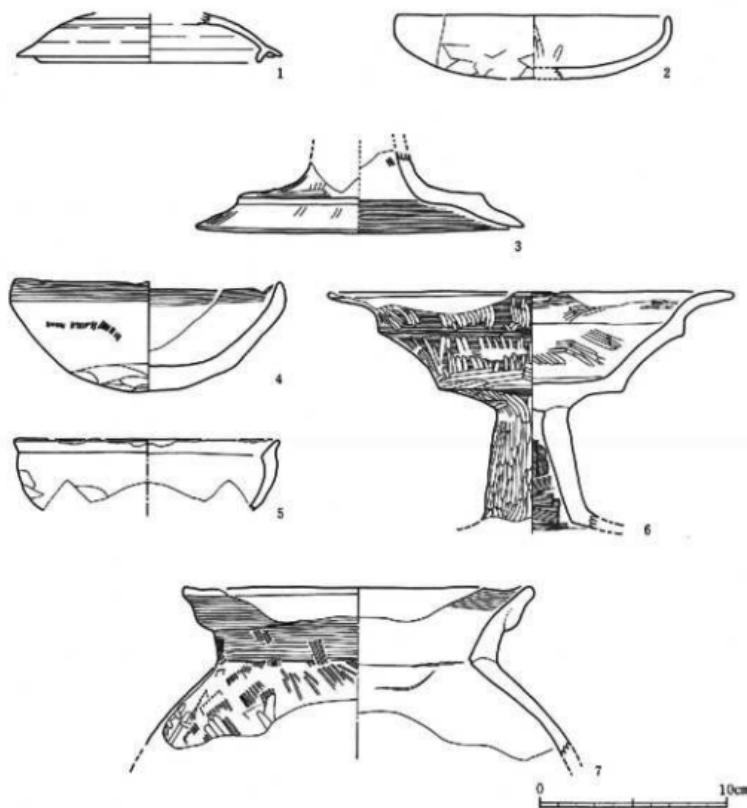
第47図 第31次調査区出土遺物

SB344建物跡 E-126蓋(第47図1)は、南1・東1、南2・東1抜き取り穴から出土した破片が接合したもので、口縁部内面にカエリをもち、天井部は丸味をもつ。

SK323土壤 C-271壺(第47図2)

は、体部から緩やかに立ち上がり、口縁部で内  
湾気味に直立する丸底の壺である。

S X 327 整地層 C-275壺(第47図7)は、  
口縁部から体部にかけての破片で、頸部の外方  
に開き口縁部で折り返されている。

S D 324溝跡 C-203高台付壺(第47図3)  
は、脚据部の破片で、柱状部は欠損し、裾部に  
段を有する。C-204壺(第47図4)は、体部から  
口縁部にかけて内湾気味に立ち上がるもので  
器面が荒れているため器面調整は殆ど観察で  
きない。C-205壺(第47図5)は、体部から口  
縁部にかけての破片で、口縁部でく字状に折れ  
曲がる。C-206高壺(第47図6)は、裾部が欠  
損しており、壺部上半に段を有し、脚柱状部は  
ほぼ直立気味で中空である。

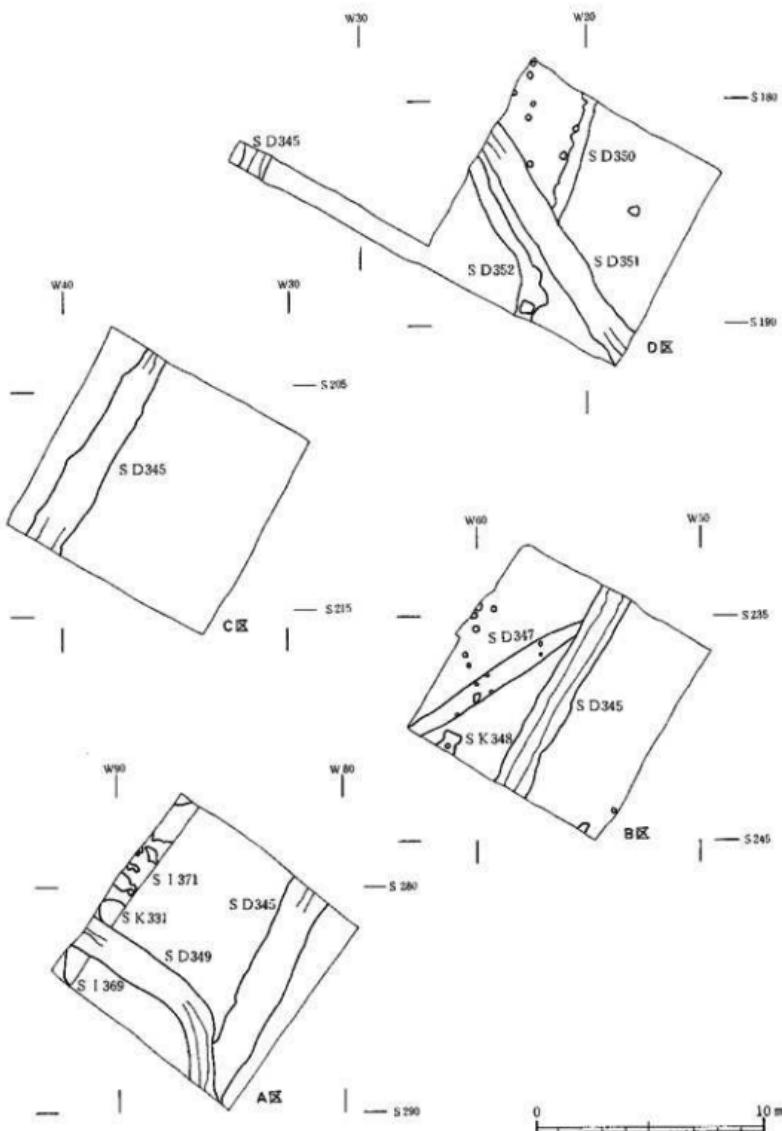
第53図 第34次調査区平面図

S I 371住居跡 A区4層下面で検出され、炭化物が面をなして分布している。貼床の上面と考えられるが、平面形・規模等の詳細は不明である。土師器や須恵器蓋の破片を出土した。S I 369住居跡とSD349溝跡によって切られている。

S D 347溝跡 B区で検出され上幅60~90cm、下幅40~90cm、深さ3~27cm、横断面形は逆台形を呈し、東壁は垂直ぎみに立ち上り、西壁は緩やかに立ち上る。N-50°-Eの方向に延びてており、堆積土は2層に分けられ、土師器、須恵器の破片をわずかに出土している。この溝はSD345溝跡に切られている。

S D 349溝跡 A区で検出され上幅140~160cm、下幅20~50cm、深さ85~90cm、横断面形はU字形を呈し、壁は緩やかに立ち上る。トレンチの南壁側でN-7°-Wから緩やかに屈曲し、N-62°-W方向に延びている。堆積土から土師器、須恵器の破片を出土している。S I 369・371住居跡、SK 331・370・375土壤、SD345溝跡を切っている。

S D 350溝跡 D区で検出され上幅40~80cm、下幅10~40cm、深さ5~10cm、横断面形はU字形を呈し、N-7°-E方向に延びている。堆積土は1層で、土師器の小破片を多量に出土している。SD351溝跡に切られている。

S D 352溝跡 D区で検出され上幅60~140cm、下幅20~70cm、深さ10~30cm、横断面形は逆台形を呈し、北壁に比べて南壁は緩やかに立ち上り、トレンチ西側でN-62°-Wから緩やかに屈曲してN-7°-W方向に延びている。堆積土は2層に分けられ土師器、須恵器の破片を出土している。

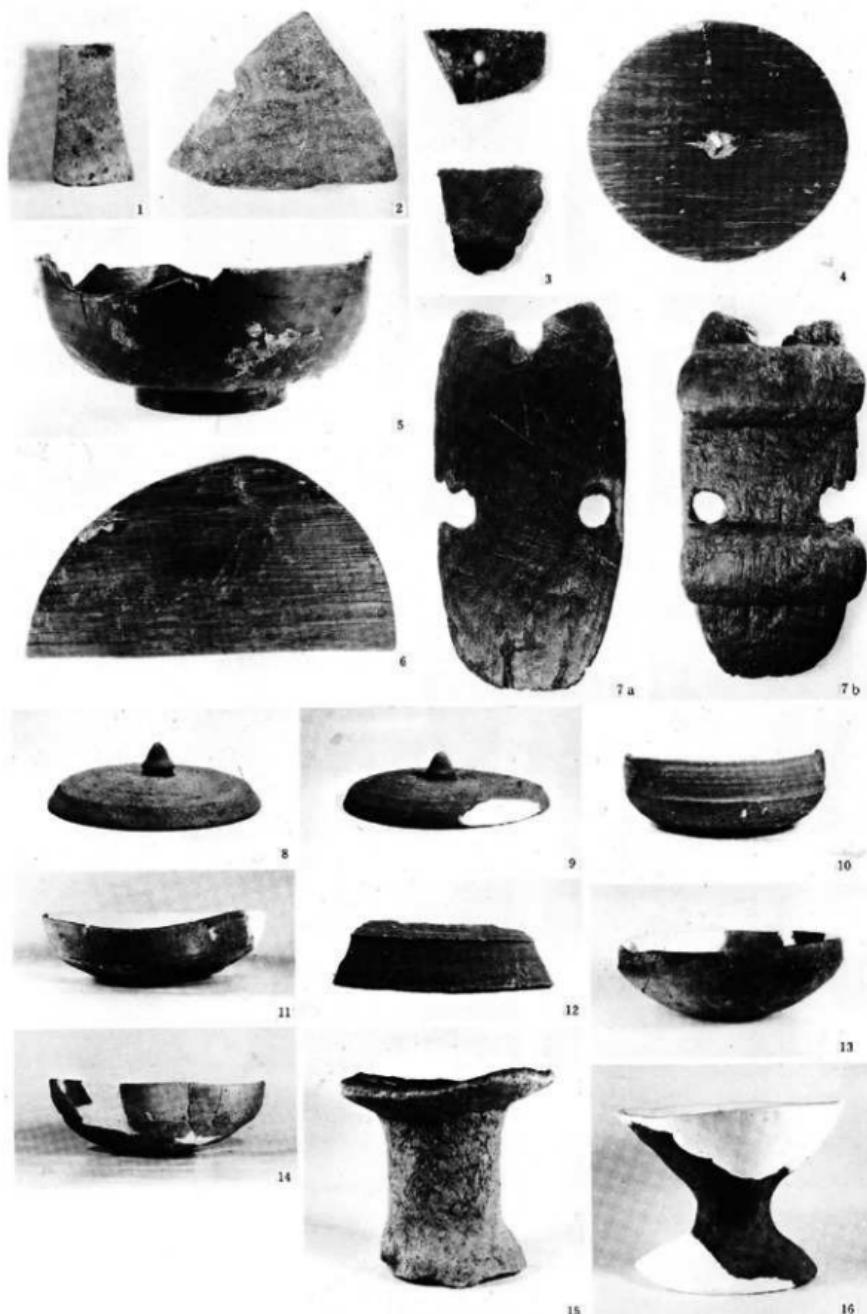
图版72 第24次調查区 出土遺物

1. K-7 破石 (第24圖1)
2. I-6 陶器
3. 上: I-7 下: I-5 陶器
4. L-4 桶底板 (第24圖5)
5. L-3 漆器縫 (第24圖4)
6. L-5 曲物底板 (第24圖6)
7. L-1 下肚 (第24圖3)
8. E-108 須惠器蓋 (第21圖7)
9. E-110 須惠器蓋 (第21圖8)
10. E-121 須惠器杯 (第21圖3)
11. E-112 須惠器杯 (第21圖1)
12. E-153 須惠器蓋
13. C-176 土師器杯 (第17圖11)
14. C-189 上師器杯 (第18圖11)
15. C-180 土師器高杯 (第18圖14)
16. C-175 土師器高杯 (第18圖13)
