伊治城跡

— 平成17年度：31次発掘調査概報 —

宮城県栗原市教育委員会

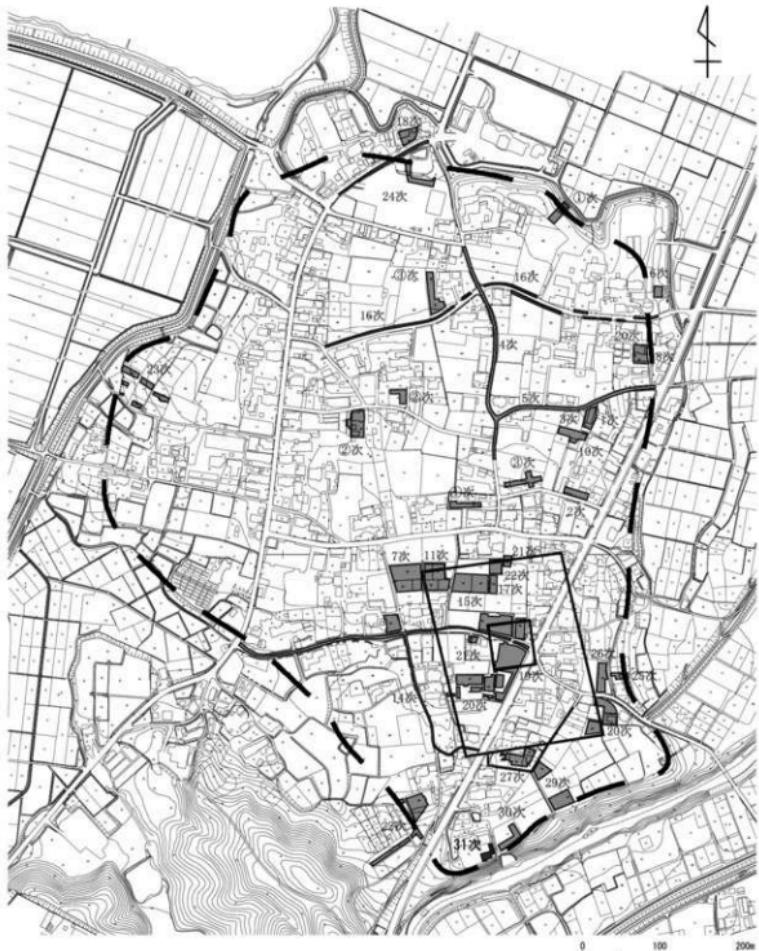
第3図 調査区と周辺の地形

遺跡は標高20~28mほどの小丘陵東端部に続く河川段丘に立地しており、北側は二迫川、南側から東側にかけては迫川、西側は北から入り込む沢によって囲まれている。遺跡の範囲は、これまでの調査成果や地形から、おおよそ東西700m、南北900mほどと考えられる（第3図）。

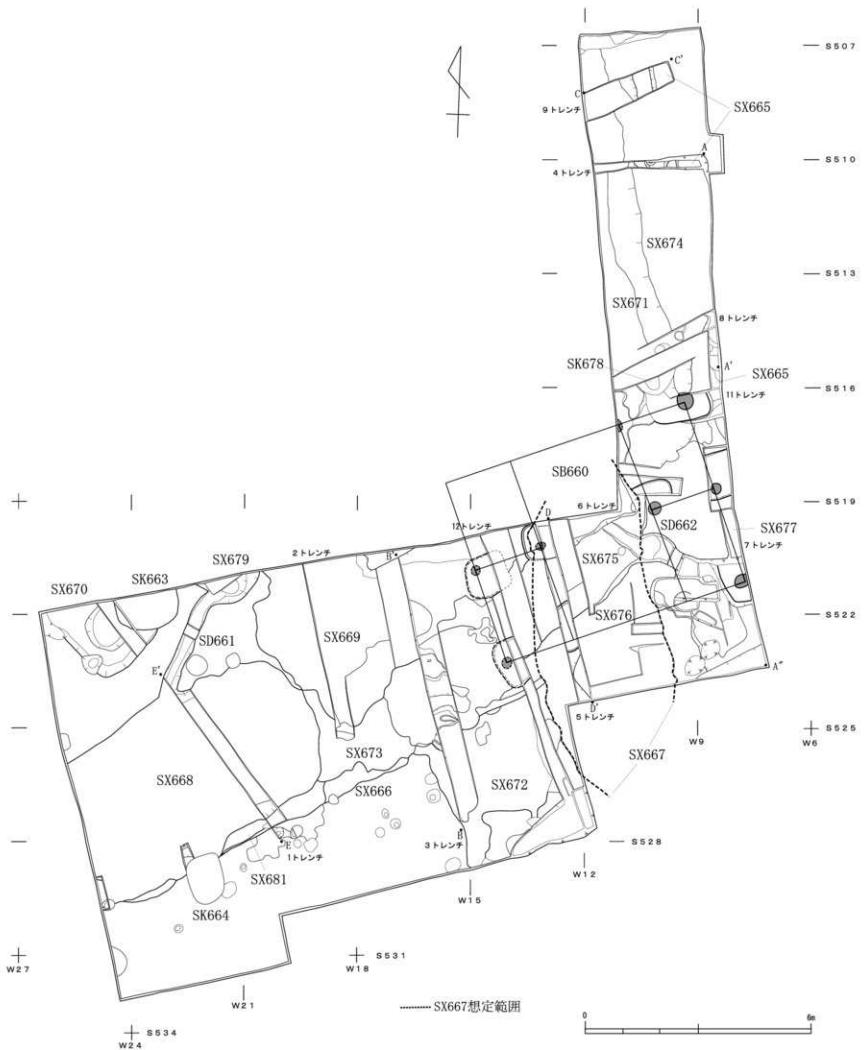
第4図 第31次調査区

今回の調査で検出した主な遺構は、掘立柱建物跡1棟、整地7、土取りによる溝状遺構2、土取り穴5、土坑3基、溝跡2条などである。遺物については、各遺構や表土から土師器、須恵器、円面鏡、平瓦、石器などの破片が整理用コンテナで5箱出土している。これらの遺物に関しては来年度も同位置を含む周辺を調査するので、次回の報告書に記載する。

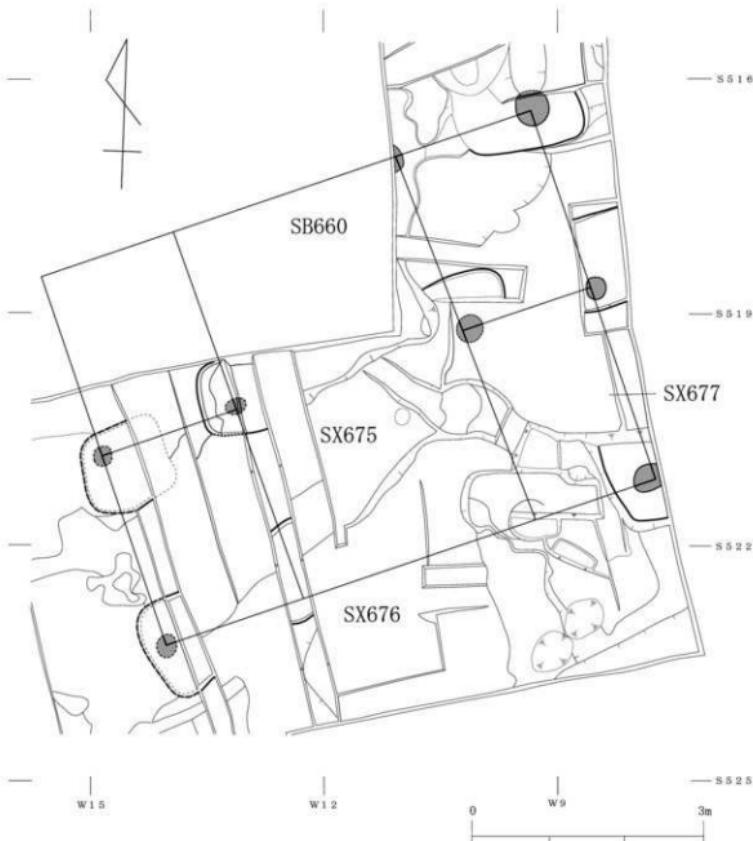
第5図 SB660 建物跡

調査区中央から東側の地山面およびSX665・666土取りによる溝状遺構の堆積土上面で検出した。桁行3間、梁行2間の東西棟総柱の建物跡と考えられ、一部調査区外に延びる。SD662溝跡、SX667・669土取り穴・SX675・676・677整地より古く、SX665・666土取りによる溝状遺構より新しい。東側柱列で検出した柱以外は、上層からの円形の落ち込みが建物の柱筋にそろうことから、柱の位置と判断した。柱穴は8箇所で検出し、そのうち2箇所で柱痕跡、1箇所で柱抜取穴を確認している。

平面規模は桁行が棟通下柱列で長総6.7m、柱間寸法が西側から1.8m、3.2m、1.7mである。梁行が東側柱列で長総5.1m、柱間寸法が南から2.6m、2.5mである。方向は東側柱列で測るとN-22°Wである。柱穴は一辺1.1~1.3mの隅丸方形で深さは断ち割りを行っていないので不明である。埋土は炭化物を含む暗褐色シルトである。柱痕跡は径0.3mで、焼土粒や炭化物粒を多く含む。柱抜取穴は、多量の焼土及び炭化物を含む。

SB660建物跡の柱抜取穴や建物跡の周囲から多量の焼土および炭化物、焼けた土壁の破片を検出していることから、建物は火災により焼失していると考えられる。

SB660建物跡は、一部調査区外に展開する桁行3間、梁行2間の東西棟総柱建物跡である。火災により焼失している。桁行中央間が広いこと、(柱穴の規模が一辺1.1~1.3mを超えるもので、これまで確認しているSB610外郭南門跡または檐跡（築館町教委:2004）、SB640外郭南門跡（築館町教委:2005）に匹敵すること)、外郭南辺区画施設が想定される位置にあることから伊治城の外郭南門跡の可能性が高いと考えられる。

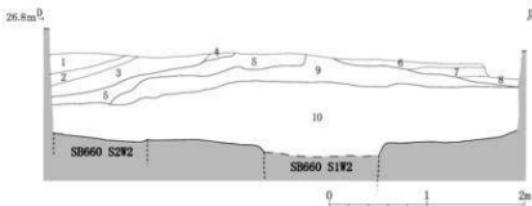
第10図 SX675・SX676 整地、SX667・SX669 土取り穴

調査区中央のSX667土取り穴上面で検出した。SD662溝跡、SX669土取り穴、SX674・676整地より古く、SB660建物跡、SX667土取り穴より新しい。範囲は東西3.0m以上、南北4.1m、厚さ0.1~0.3mである。平面形は東西方向に続く整地である。5トレンチ断面で観察すると、北側は平坦に整地されており、南側は緩やかに傾斜している。整地層は地山粘土ブロック、炭化物を多く含み、焼土ブロックを含む褐色の粘土である。

調査区中央SX675整地上面で検出した。SD662溝跡より古く、SB660建物跡、SX667土取り穴、SX675整地より新しい。範囲は東西4m以上、南北10m以上、厚さ0.2m以上である。平面形は不整形である。整地は3層に分けられ(第10図: 6~8)、1層は地山粘土ブロック、焼土ブロック、炭化物を多く含む褐色の粘土質シルト、2層は地山粘土ブロックを若干含むにぶい黄褐色の粘土質シルト、3層は地山粘土を主体とし、炭化物を少量含むにぶい黄褐色の粘土である。

SX669土取り穴南辺では部分的ではあるがSX675整地が犬走り状の平坦面と、壁が垂直に立ち上がる状況を確認している(第10図:層№5と№9の間部分)。このことは、連続する土取り穴の南側に区画施設本体の存在の想定が可能である。土取り穴と整地の関係については、SX671土取り穴とSX674整地も同様の状況を想定できるので、今後の調査で再度検討を行いたいと考えている。

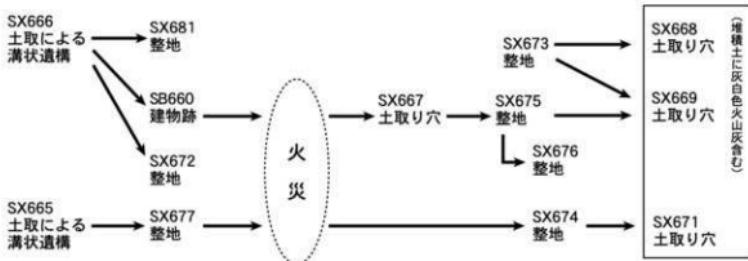
確認した主な遺構については、重複関係により次のような変遷が認められた。

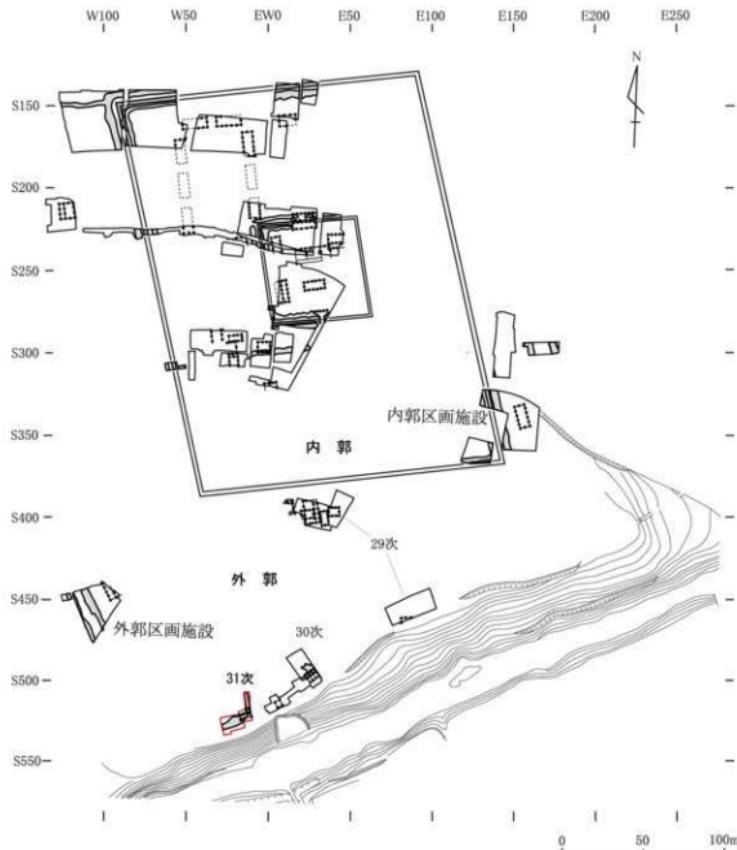
第13図 伊治城跡遺構配置模式図

昭和52年から3年間にわたる宮城県多賀城跡調査研究所の発掘調査や、昭和62年からの築館町教育委員会・宮城県教育委員会による発掘調査で、本遺跡が伊治城跡であることが明らかとなった（付表1）。土塁あるいは築地塀と大溝による外郭区画施設を周囲に巡らし、その内部の南に偏った部分に東西約185m、南北約245mの平行四辺形に築地塀で区画したとみられる内郭を配していること、内郭の中央に東西55m、南北60mの方形に築地塀を巡らせた政庁が存在することが明らかになった。

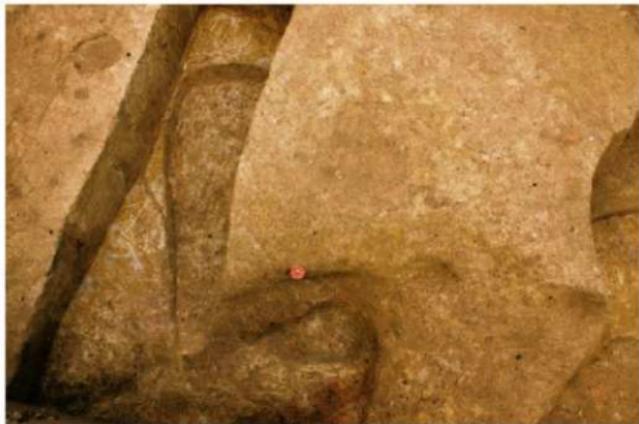
調査区中央

焼け面(南より)

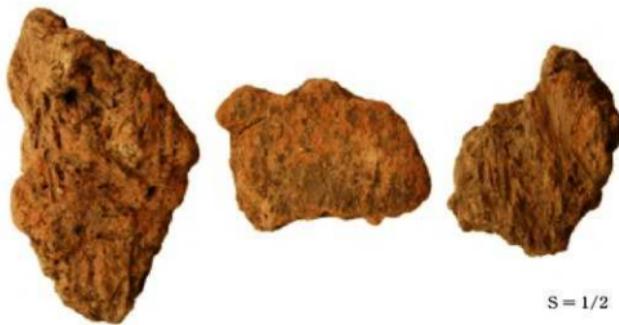
SX667 土取り穴出土
の焼け壁

〔出土遺物〕堆積土から焼土塊と頁岩製の剥片1点が出土している。焼土塊には3~5cmのスサが混入していることから、壁材と考えられる。
