朝倉古墳測量調査報告書

高知大学人文学部考古学研究室

- 1 本書は高知市朝倉字宮の奥小字三月田に所在する朝倉古墳の測量調査報告である。
- 2 本調査は、高知大学人文学部人間文化学科考古学研究室が主体となり、調査を実施した。調査は、清家章（人文学部助教授）が担当した。
- 3 本調査は福武学术文化振興財団の研究助成を受けて実施した。
- 4 調査期間は2004年8月5日から8月15日である。
- 5 写真の撮影は清家が主として担当した。
- 6 図版2-1・2の写真は高知県教育委員会文化財課よりご提供いただいた。
- 7 掃囲のうち、図1～3の方位は真北を示し、図6～9の方位は磁北である。標高は海拔を示す。
- 8 調査には高知大学人文学部考古学ゼミ生、同1年生・2年生と大阪大学院生が参加した。参加者は以下のとおりである。三好玄（大阪大学大学院生）・上田祥子・徳丸将・桥家豊・赤畠資佳・河越愛・公文寿美世・齊賀智子・新屋順子・竹内暁子・仲野健一・林君平・藤本堯・松木めぐみ・屋敷憲之・中井紀子・緒方成美・岡本治代・佐伯麗（以上、高知大学学生）。
- 9 石室の石材に関しては、吉村康隆氏（理学部）に鑑定をお願いした。図版7の写真も吉村氏による。
- 10 調査の実施にあたり、朝倉神社・泉清博調査士事務所・大阪大学考古学研究室・高知県教育委員会・高知県文化財団埋蔵文化財センター・高知市教育委員会・土地家屋調査士協会ならびに長尾由和氏と地元自治会より多大な御協力をいただいた。
- 11 本書の執筆は、清家・仲野・桥家が担当した。分担は文末に示した。石材の観察結果を吉村氏からご寄稿いただいた。
- 12 本書の編集は清家が担当した。

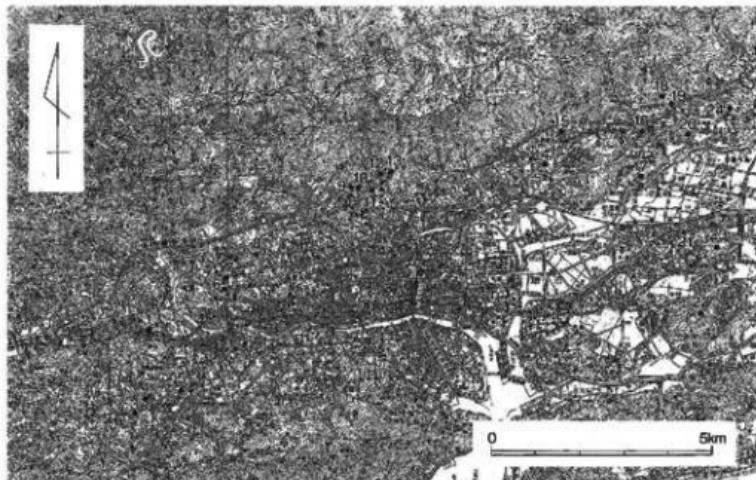
図3 周辺の主な古墳

1. 翻倉古墳
2. 枝川古墳群
3. 勝平山古墳
4. 行宮森古墳
5. ウグルス山古墳
6. 塚ノ原1号墳
7. 墓ノ原2号墳
8. 福井古墳
9. 宇津野2号墳
10. 宇津野1号墳
11. 秦泉寺新屋敷古墳
12. 吉弘古墳
13. 秦泉寺仁井田神社裏古墳
14. 一宮2号墳
15. 一宮1号墳
16. 蒲原山古墳
17. 布師田1・2号墳
18. 長歟古墳
19. 長歟2・3号墳
20. 蒲原山東1・2号墳
21. 高間原古墳群
22. 宮ノ谷古墳
23. 明見彦山1・2・3号墳
24. 小蓮古墳
25. 舟岡古墳群

東西に広い高知平野において、後期古墳が数多く展開するのは南国市を中心とする東部地域である（図3）。高知平野において最も古い横穴式石室を有する古墳も南国市にあり、長歟4号墳と呼ばれる。堅穴系横口式石室であるが、九州等で見られるようなものではなく特異な形態を有する。出土した須恵器もTK10併行期に相当することから長歟4号墳の堅穴系横口式石室は当地域における横穴系埋葬施設の初現であると考えられる。これに続くと目されるのが南国市蒲原山東1号墳や高知市高間原1号墳などである。蒲原山東1号墳は長歟古墳群にも位置的に近く、長歟古墳群の系譜をひくものと思われる。一方、高間原古墳群は、現在の高知市と南国市の境界付近という位置にあることや、石室が小型であること、また、玄門立柱が羨道の内側にせり出すという形態的な特徴などから、蒲原山東1号墳などとは別の系譜上にあると思われる。

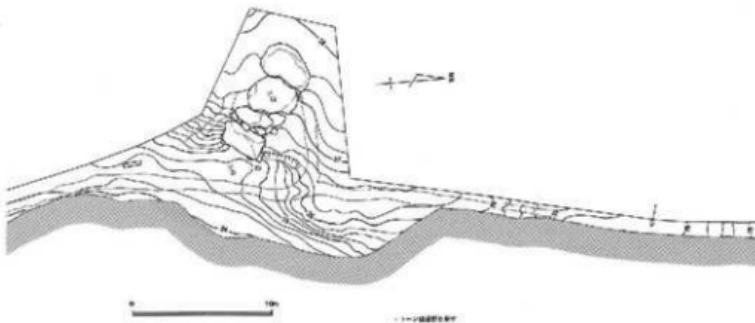
図6 墳丘周辺の地形

石室の北側は、通路に残るわずかな傾斜に着目すると、傾斜が石室から道路方向へ、南から北に緩やかに降下し、標高24.750m付近を境に再び上昇している点が確認できる（図6）。自然の尾根の地形としてはやや不自然であるが、この地形が住宅開発により形成されたものなの

か、墳丘築造当時の尾根の地形であるのか、その判断をすることは現状では難しい。ただし、1971年当時の写真を見る限りでは上記のような傾斜は見受けられず、住宅開発によるものと考えるのが妥当なようと思われる。

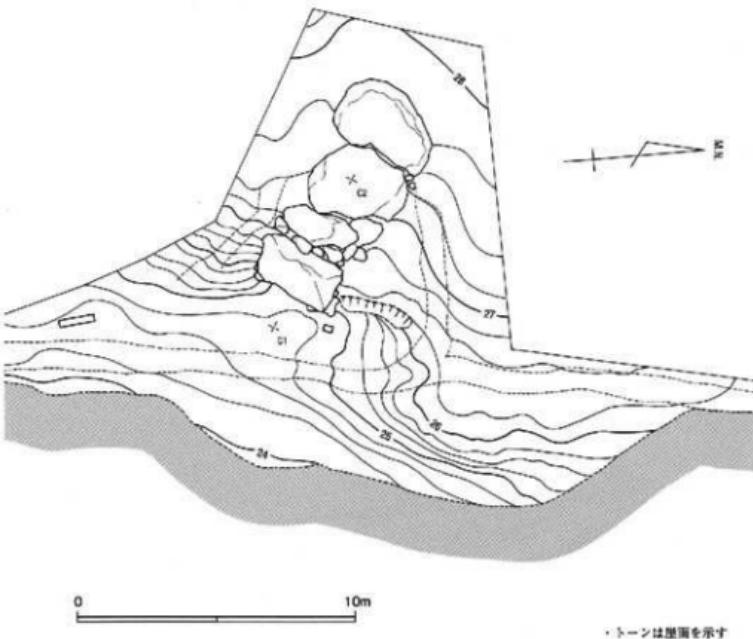
図7 墳丘測量図

石室入口のすぐ北東側は、墳丘の形態を反映している可能性がある。この部分の等高線は直線的であり、かつ等高線が石室の主軸にほぼ直交する点が注目される。また、この直線的な等高線が、石室主軸から約10mの地点で西方向へやや入り込んでいる状況が観察される。もし、この等高線が墳丘を反映しているとするならば、墳丘が方墳であった可能性も考えられよう。また、等高線が西側に入り込む地点が、墳丘を区画する何らかの遺構の反映であると仮定して、さらに石室主軸を中心に折り返して墳丘規模を求めることが許されるならば、1辺20m程度の古墳であると想定することも可能である。ただ、この地形そのものが、住宅開発に伴う造成の影響を受けている可能性があるので、この点に関しては、更に調査を重ねる必要があろう。

漢道に着目してみると、センターが漢道入り口に向かって入り込んでいる点が確認できる。過去の文献には、明治期以降に石材が抜かれたことが記録されており（安岡1953）、墳丘築造当時は、漢道が現在より長かったと考えられる。よって、漢道の側石が取り除かれたことにより窪地が形成され、そのため、入り口に向かってセンターが入り込んでいるのだと推察される。

石室の北・南・西側は住宅開発により、石室に通じるわずかな通路を除いて擁壁に囲まれており、墳丘の大部分は擁壁下にあると考えて差し支えない。さらに、すべての天井石が露出していることから、相当量の墳丘盛土の流出があったと考えられる。そのため、墳丘の規模、形態を問う余地は少ないが、残されたわずかな部分から推察していく（図6・7）。

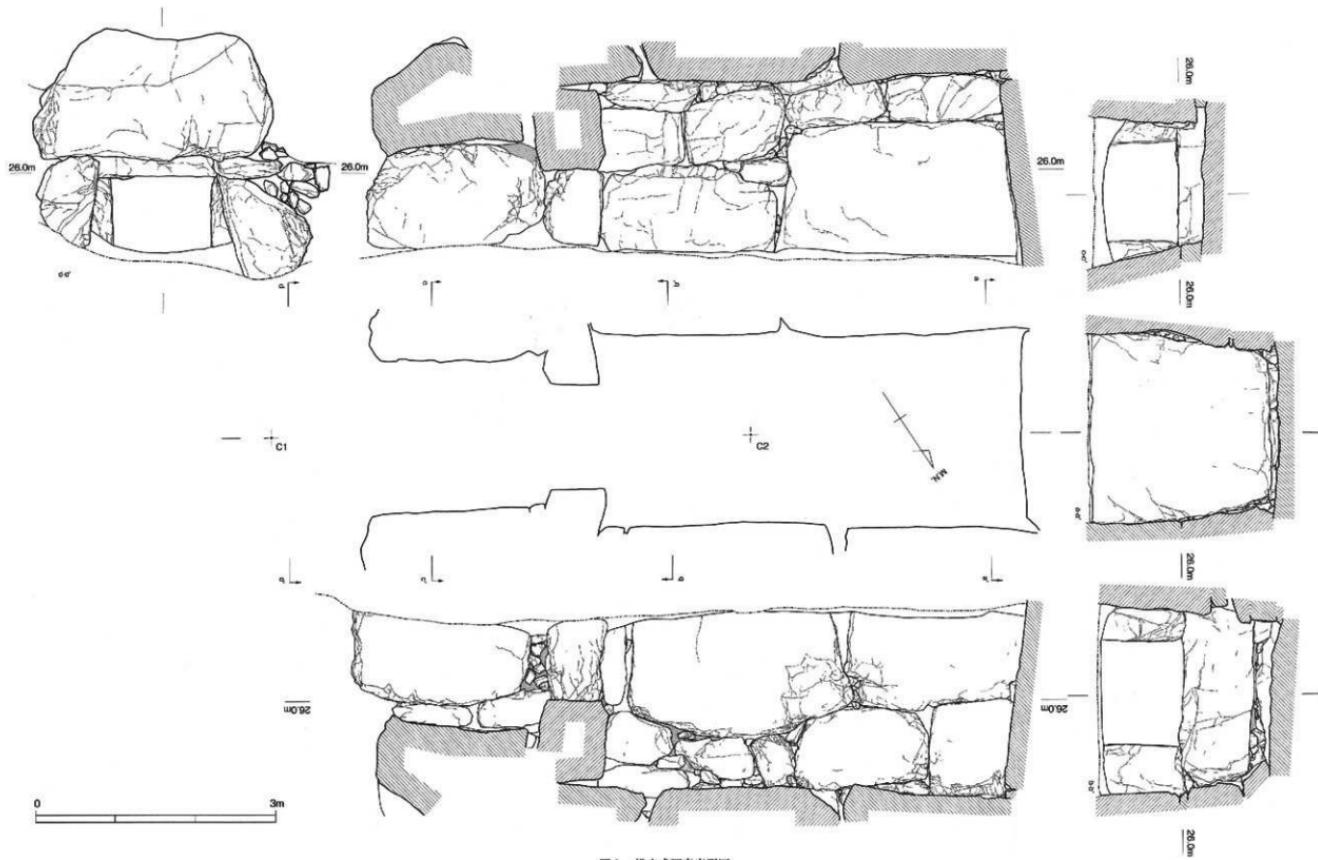
图 8 横穴式石室实测图

石室は、N-123° 51' -E 方向に開口する横穴式石室である。土佐三大古墳の一つに数えられるにふさわしい規模を有し、使用石材もまた巨大である。規模は現状で、全長8.33m、玄室長5.23m、玄室幅2.54m（奥壁付近）・2.40m（玄門付近）、玄室高2.32m（奥壁付近）・2.10m（玄室中央付近）・2.10m（玄門付近）を測る。漢道は、長さ3.10m、漢道幅1.85m、漢道高1.35m、玄門高1.00m、玄門幅1.30mである。

玄室奥壁は上辺170cm・底辺234cm・高さ224cmの巨大な石材を1枚配置し、その上に天井石との隙間を埋めるように厚さ約10cmの石材を数個置く。奥壁は直立するのではなく若干内側へ傾いている。玄室側壁は、両側ともに大きな腰石を2つ配置して辺を形成することを基本とする。ただ、奥壁から漢道にむかって⁽¹⁾左の側壁は、腰石の長さが足りないので、縦長の石材を一つ配置し長さを補っている。側壁は基本的に2段で構成されるが、両側の側壁ともに漢道よりの部分は3段となっている。側壁も直立するのではなく1段目の石材から内側にやや傾けた状態で配置されている。

玄門は両側ともに立柱石を一つ立て、その上に楣石を架構する。漢道の右側壁は1段で130×220cmの石材を1つ横長に配置する。左側は2段で100×220cmの横長の石材を1つ設置した上に厚さ25~40cmの石材を2個並べる。また、漢道左側壁では、玄門立柱石と側石の間に幅

漢道左側壁の外側に石材の裏込めが露出していたので観察すると（図8:d-d'）、1段目の石材の断面は上辺の長さがきわめて短いことがわかる。そのため2段目の石材との接触面積が小さく、1段目と2段目の石材の間に裏込めをかますことにより安定させている。裏込めが露出した部分のみの観察であったので掘り方や裏込めの上層の観察はできなかった。

この漢道左側一段目の石材はかなり内側に傾いているが、これは古墳築造当時からこの状態で石材を配置した可能性がある。現状で天井はほぼ水平を保っているので、漢道左側壁が現状より直立した状態だったとすると、築造当時の天井が傾いた状態に復元される上に、漢道左側壁の石材と天井石との接触面積がきわめて狭くなり、天井石を支えるには不十分な接触面積しか確保できなくなる。このことも現状の石材の傾きが築造当時のまま、あるいはそれに近いものであったことを窺わせる。

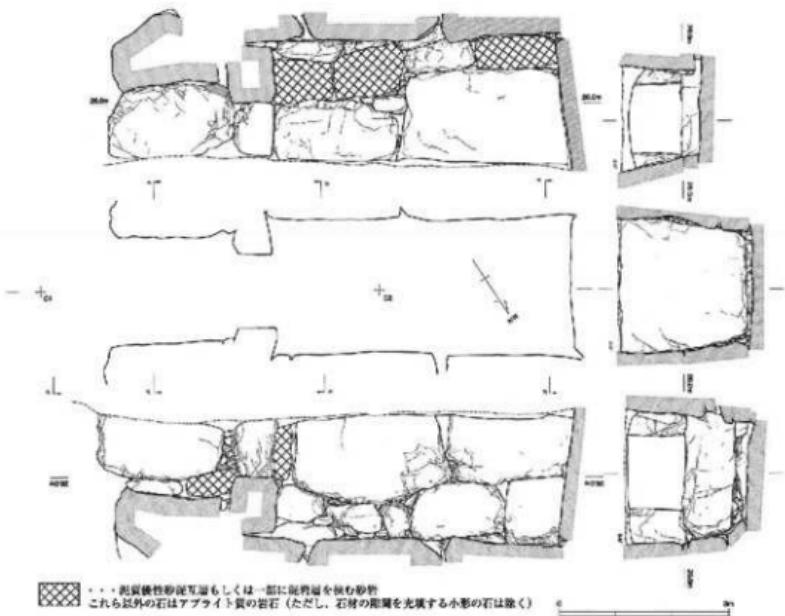
図9 石室使用石材

材質（岩石の種類） 石室は比較的平滑な表面を持つ大きな岩石により構成されており、大きな岩石の間を小さな岩石が充填されている構造となっている。大きな壁材および天材は、そのほとんどが比較的滑らかな表面をもつ岩石が用いられており、壁材の天井に近い部分の一部や充填岩石は、それほど平滑な面を持たない岩石が用いられている。石材の配置と岩石の種類を図9に示す。

石材の材質（岩石の種類）については、壁面と天井の平滑な面をもつ大きなものは、大半が石英および長石を主体とした岩石で、完晶質で鉱物粒子がほとんど認められないことから、ア

アブライト質な岩石もしくは砂岩が熱変成を受け再結晶したもの（再結晶質砂岩もしくは塊状砂質変成岩）である。一部にわずかながらに鉱物粒子が肉眼的に認められるところもあり、熱変成を受けた再結晶質砂岩と認定できるものもあるが、風化面からは、肉眼観察によるアブライトと熱変成を受けた再結晶質砂岩の識別は困難である。石室を構成する大型の石材は、アブライト質岩石以外に、右壁側上部に3個、左壁側下部に2個について別の材質の石材が使われておらず、泥質優勢砂泥互層（外来岩片を含むメランジュ堆積物）もしくは、一部に泥岩層を挟む砂岩である（図版7-1・2）。これら岩石は、アブライトのような平滑な面を持っていない。大きな石材を充填する小さな石材は、多くはアブライトもしくは再結晶質砂岩であるが、それ以外にも堆積岩（泥岩の基質に外来岩片を含むメランジュ堆積物）や堆積岩起源の弱変成を受けた岩石（砂泥質結晶片岩）が認められる。

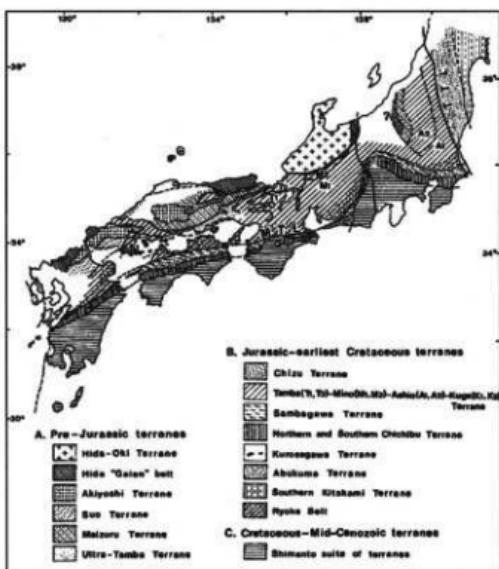
図10 西南日本の地帯構造区分（原ほか1991より）¹⁰

石材の産地 高知県の地体構造については、北から南に向かって、三波川帯、秩父帯、四万十帯が東西性の地質構造を持って帶状に分布している（須鎌ほか1991：図10）。朝倉古墳周辺の地質については、古墳そのものは秩父帯に位置し、南側には四万十帯が分布している。四万十帯は堆積岩主体のいわゆる付加体堆積物であるが、朝倉古墳の石材にあるような強く再結晶し

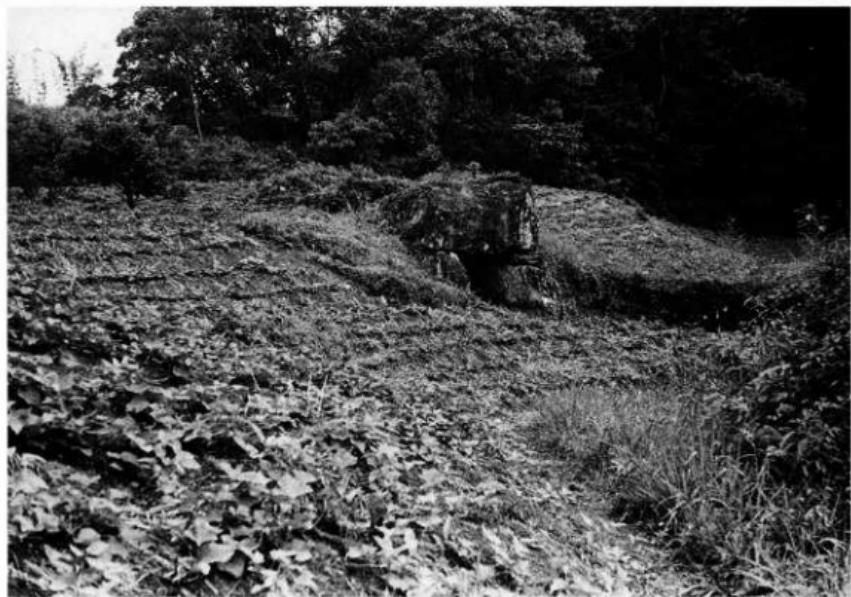
(1) 1971年当時の朝倉古墳（高知県教育委員会文化財課提供）

石室の西側は、住宅開発により一切が消失し原形を留めていない。1971年当時の写真を見れば（図版2-1）、天井石の露出が現在と比較すると少なかったこと、墳頂付近が比較的平坦であったこと、尾根の鞍部に近いところに古墳が築造されていたことの3点が判明するが、墳形や石室西側の構造を知る手がかりは少ない。

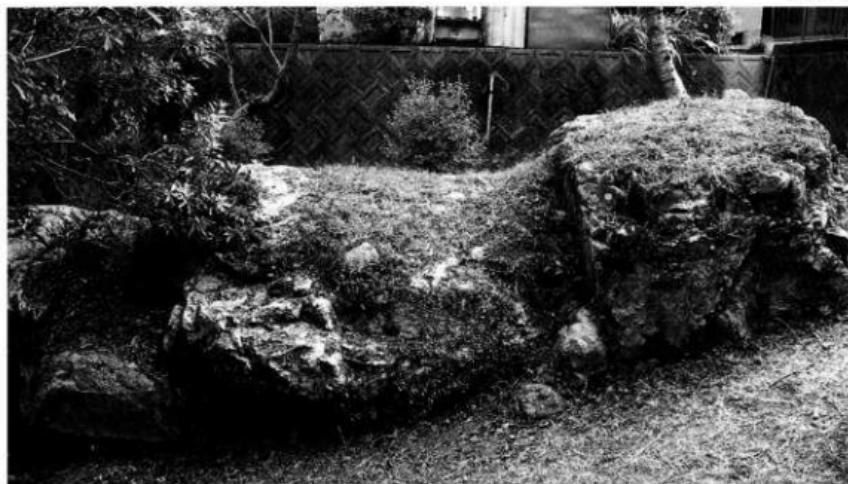
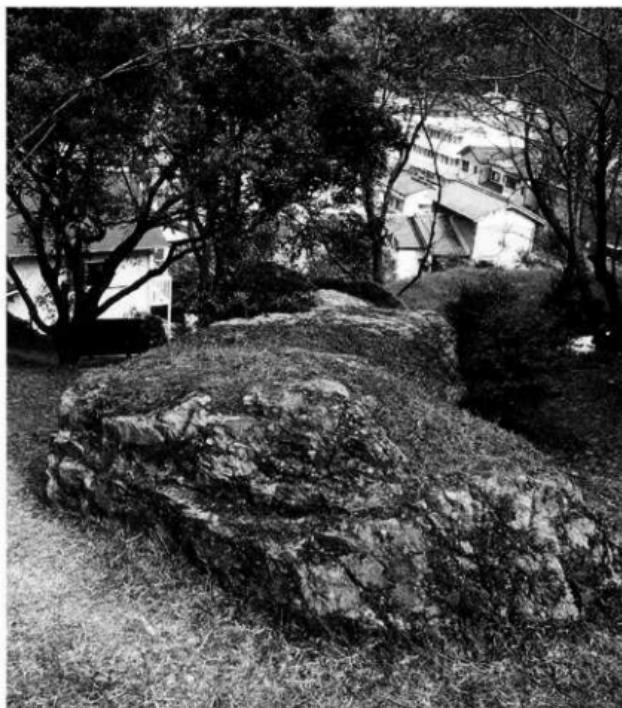
天井石は現状で4石存在する。石室の外から観察すると、凹凸のある石材が使用されているが、玄室・漢道の天井は平滑である。平坦な面を内側にして天井石を配置したのであろう。漢道側から奥壁に向かって石材を重ねるように配置しているので、天井石は、漢道側より奥壁にむかって順に架構されたものと考えられる。

(1) 天井石露出状況 1 (北から)

(2) 天井石露出状況 2 (西から)

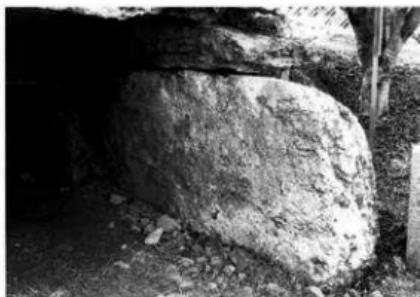
(3) 羨道左側壁

玄室と漢道の左右の側壁を比較すると、右側の側壁にくらべ左側の側壁の造りがやや雑である感が否めない。先述の通り、玄室の右側壁は2枚の腰石で基本的なプランを形成しているのに対し、左側では2枚の腰石では長さが足りず縦長の石で長さを補っている。漢道においても、左側のみ2段積みであり、築造当時から石材を大きく内側に傾けて設置していた可能性が高い。玄門立柱と漢道側壁の間に隙間があり、角縫で充填してあるのも左側壁である。右側壁を基準に石室を構築した故の現象であろうか。

調査の契機 以上のように、朝倉古墳は土佐三大古墳の一つに数えられ、高知県指定文化財でありながら古墳の基礎的資料は作成されずに来た。さらに墳丘周囲まで住宅開発が及び、漢道左側壁がやや内側に傾いている状況であったので、今後の保存処置ならびに活用の計画を考えるためにも基礎的資料を作成することは高知県の考古学ならびに文化財保護にとって重要であると考えられた。もちろん、高知県屈指の後期古墳であるから、墳丘測量図と石室実測図の作成は高知県の古墳時代を理解する上できわめて重要な作業である。以上の理由から本古墳の調査を企画したところ、福武学术文化振興財团より研究助成を得ることができ、調査が実施されたのである。

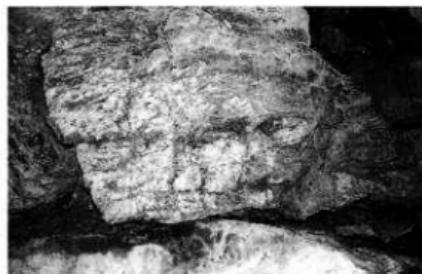
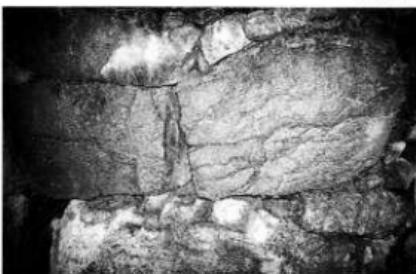
(1) 右側壁奥に見られる砂岩
(一部に泥岩層を挟む)

(2) 右側壁面上部中央に見られる泥質優性砂泥互層
(外来岩片を含むメランジュ堆積物)

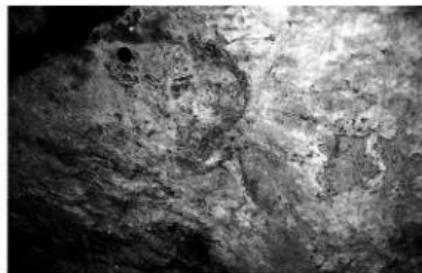
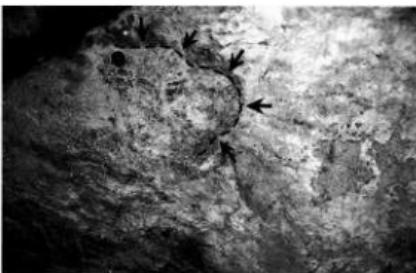
(3) 平滑な石材に見られる凸状の構造と風化面1

れている岩石は、限定的な地域に産する種類のものではないため、産地の特定は困難である。石材表面 壁面や天井は比較的平滑な面で構成されており、天然の岩石表面を生かしたもののか、人為的に削岩・研磨されたものであるかは、古墳史の上で重要である。石材表面はかなり平滑で目視での判断は難しい所ではあるが、図版7-3・4を見ると、石材の左側に凸状の構造があり、凸状の周縁部（図版7-4の波線および矢印で示している部分）に風化による亀裂が認められるが、その亀裂の方向が石材表面に調和して連続している。別の石材では、石材の上部から左側に岩石の風化による割れ目が見られるが、その風化による割れ面が平滑面に連続している部分が認められる（図版7-5）。これらのことから、石材の滑らかな表面は、風化面を利用したものであると判断される。もちろん岩石を殴打して風化面に沿って割った可能性は残されているが、今回の観察では、判断が出来なかった。

(4) 平滑な石材に見られる凸状の構造と風化面2
石材の材質はアブライト質で、写真下の波線および矢印で示した部分に風化面が見られる。風化面と石材の平滑な面は連続しており、平滑面は凸部内に伸びているのが確認できる。

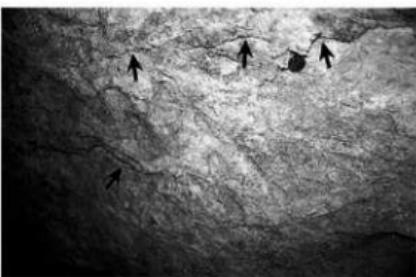
(5) 平滑な面を持つ石材に見られる風化面
矢印の割れ目の部分が風化面で、石材の平滑面の延長上に風化面があり、石材内部に伸びている。
