伊治城跡

—平成16年度：第30次発掘調査報告書—

宮城県築館町教育委員会

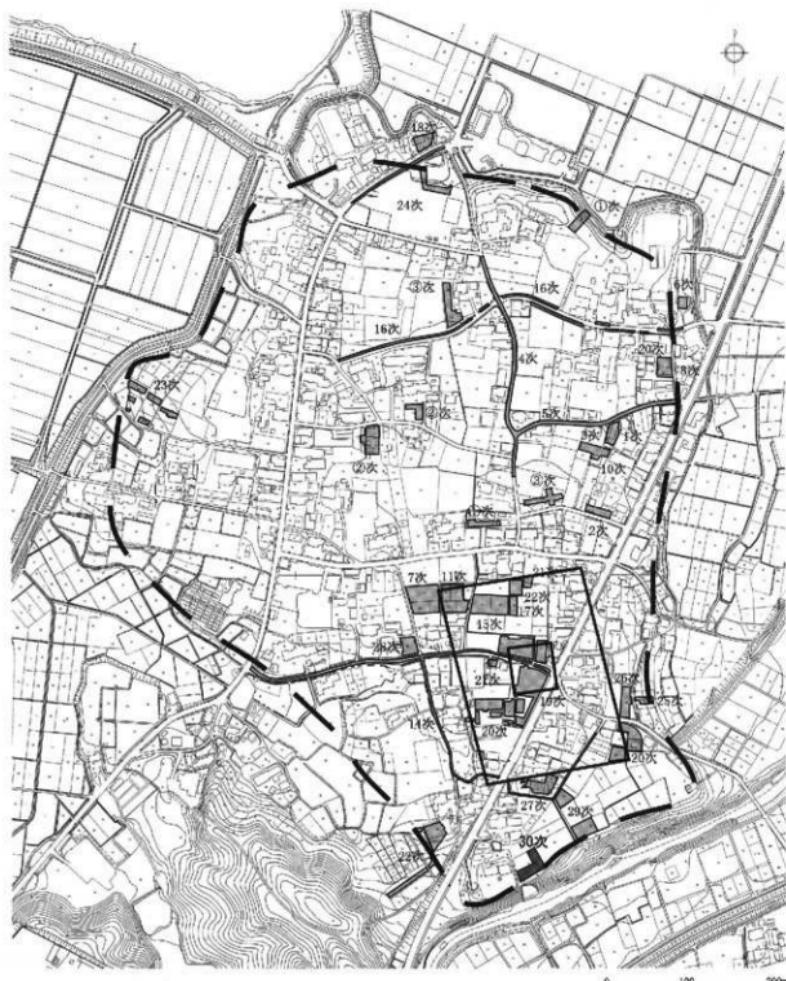
図3 調査区と周辺の地形

今回の調査区（第30次）

これまでの調査区

----- 外郭推定線

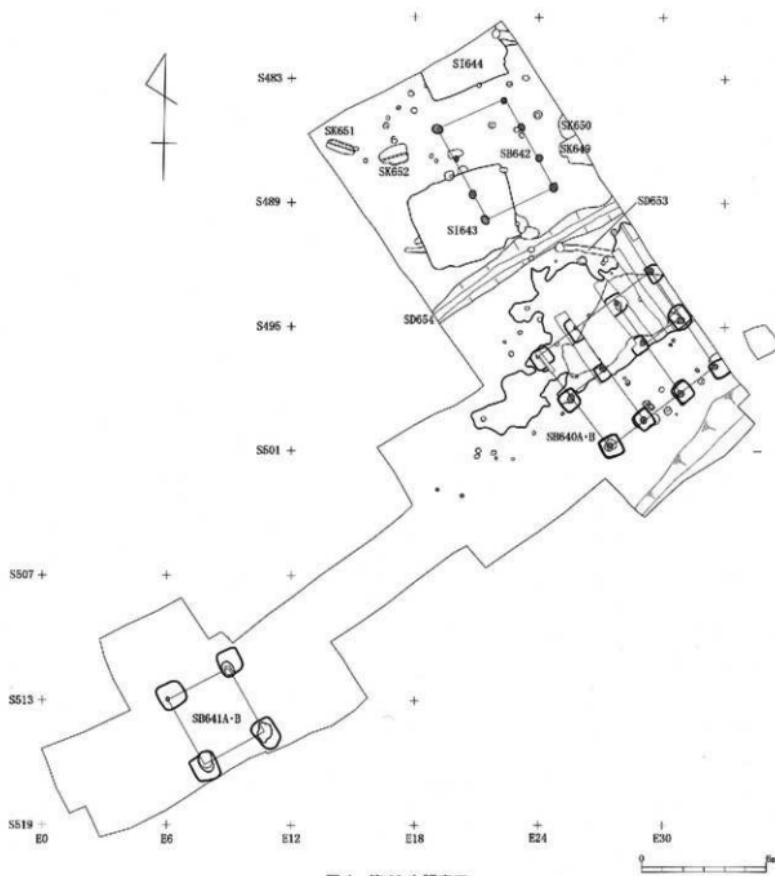
図4 第30次調査区

今回の調査で、検出した遺構は掘立柱建物跡3棟、竪穴住居跡2軒、土取りによる溝状遺構2、整地2、上坑2基、溝跡2条などである。遺物は、土師器、須恵器、平瓦、鉄製品など整理用コンテナで3箱出土している。ほとんどが小破片である。なお基本層序は以下のとおりである。

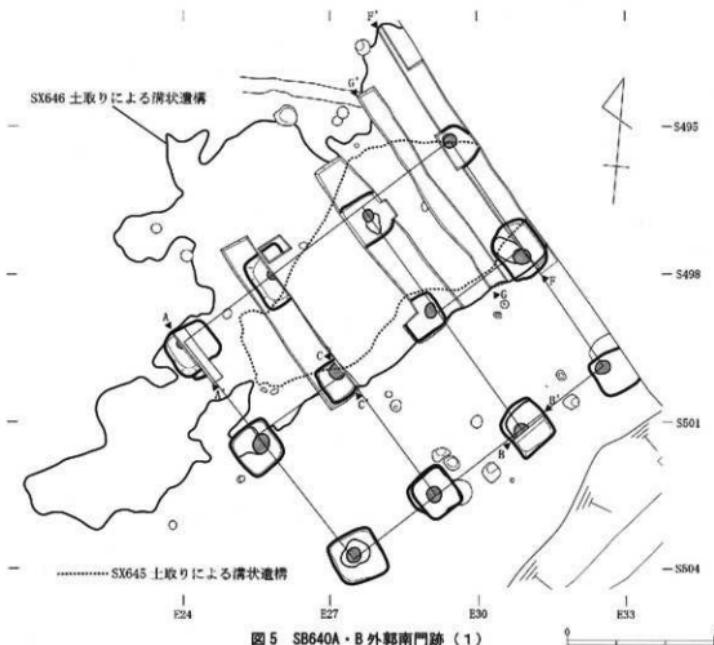
図5 SB640A・B 外郭南門跡(1)

調査区の東南部の迫川へ下る急斜面際の地山面及びSX648 整地層の上面で検出した桁行3間、梁行2間の東西棟総柱建物跡である。同位置で一度建替えられている(A→B)。柱穴はすべて確認している。

平面規模は、桁行が南妻で総長6.58m、柱間寸法が西側より2.17m、2.26m、2.15mである。梁行が西妻で総長5.8m、柱間寸法が南から3.11m、2.69mである。方向は西妻で測ると北で約40° 東へ偏する。

側柱の柱穴は一辺0.8~1.2mの方形を呈し、深さは確認面から四隅の柱穴で1.4~1.0mと深く、それ以外が0.8~1.0mである。棟通下柱列の中央の2本の柱穴は側柱より小さく、一辺約0.8mの方形を呈し、深さは約0.4mと浅い。9ヶ所で柱の切り取り痕跡が確認でき、断ち割った6ヶ所の内4ヶ所で腐食により細くなった柱材が残存していた。柱痕跡は径約40cmである。埋土は、上部が褐色シルトを主体とする層で、下部になると地山ブロック、白色粘土ブロックを含む褐色粘土質シルトを主体とする層となる。残存していた柱材付近はグライ化が進んでいる。

S640 A外郭南門跡は、S640Bの柱穴によって壊されているため詳細は不明だが、同位置での建替えと考えられる。このことからS640B外郭南門跡とほぼ同規模であると見られる。

SB640 は、桁行 3 間、梁行 2 間の東西棟総柱建物跡で、同位置で一度建替えられている (A→B)。桁行中央間が広いこと、また、棟通り中央間の 2 つの柱穴が他と比較して小規模で深さも浅いこと (宮城県多賀城跡調査研究所: 1994、盛岡市教委 2003)、そして外郭南辺区画施設の存在が想定される位置にあることから、SB640 は、すぐ南側が迫川へ下る急斜面ではあるが、正面 3 間、奥行 2 間の伊治城の外郭南門と考えられる。

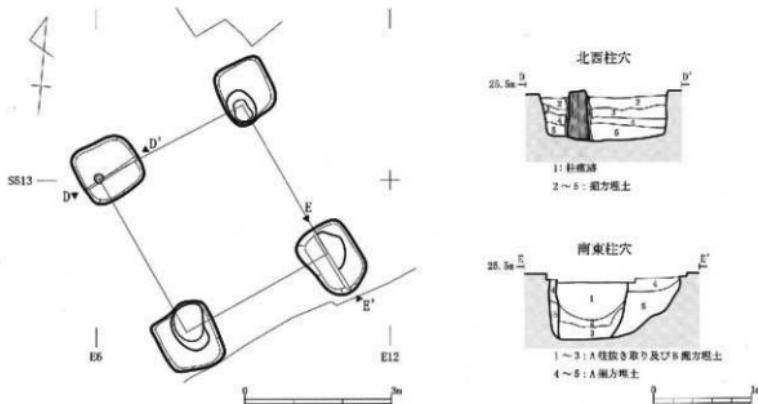
図 7 SB641A・B 檻跡

調査区の南西部の地山面で検出した南北1間、東西1間の掘立柱建物跡で、外郭想定線上に位置していることから檻跡と考えられる。後世の開田のために大きく削平されている。同位置で一度建替えられている (A→B)。柱穴はすべて確認している。

SB641B 檻跡の平面規模は、南北約3.3m、東西約3.0mである。方向は西側を測ると北で約30° 東へ偏する。柱穴はSB641A 檻跡の柱抜取穴を利用しており、長径80~90cm、短径40~50cmの不整な楕円形を呈している。3ヶ所で柱の抜き取りを確認している。北西柱穴では、腐食して細くなった柱材が径20cm、長さ60cmで残存していた。深さは確認面から60cm程度である。埋土は褐色粘土質シルトを主体としている。北西柱穴では、柱材の周囲約20cmはグライ化が進み、白色化している。

SB641A 檻跡は、SB641B 檻跡と規模・方向は同じと見られる。柱穴は、一边が1.2~1.5mの方形を呈している。深さは確認面から60cm程度である。埋土は褐色粘土質シルトを主体としている。

SB641は東西、南北とも1間の小規模な建物で、一度同規模で建替えられている。SB640、SX646・645の位置と方向から想定される築地塀の西延長線上に位置している。区画施設と重複し、桁行・梁行とともに1間の建物は、多賀城跡や各地の城柵遺跡で外郭区画施設に付設されていることが知られており、それらは槽状の建物と考えられている（宮城県多賀城跡調査研究所：1994）。このことから、SX641についても、築地本体の痕跡は発見できなかったが、築地塀の存在を想定し槽状建物跡と考えておきたい。

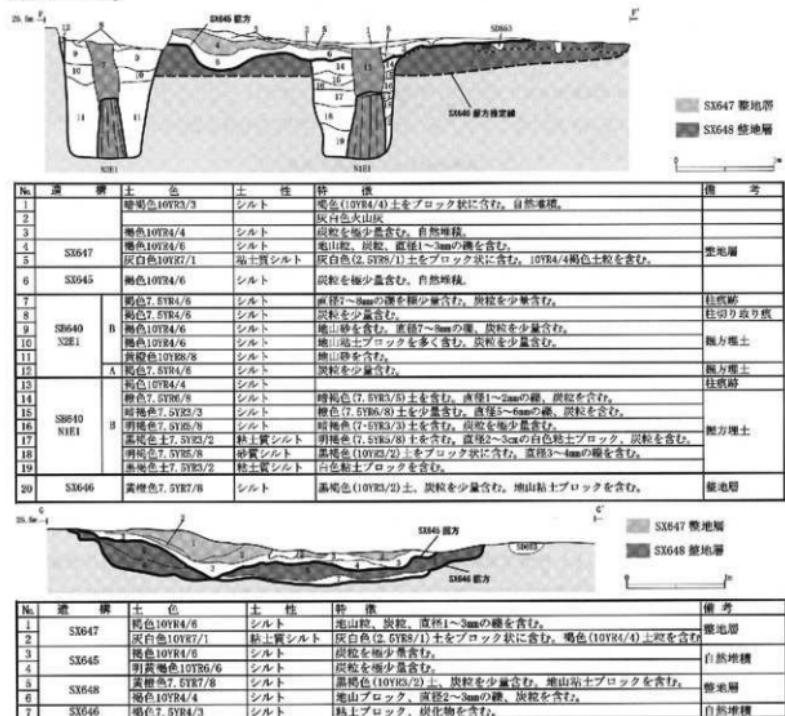
図 8 SX645・646 溝状造構断面図

SB640 外郭南門跡に伴うSX648 整地層を掘り込んでいる。東西7.5m以上、南北3.8mの東西方向の溝状を呈し、調査区の東へ延びる。南側はSX648 整地層を急角度で掘り下げ、北側は徐々に浅くなり、壁際で急に立ち上がる。深さは南側が50cm、北側が10cmで西側は後世の削平のため浅くなる。底面には褐色土が自然堆積しているが、上部はSX647 整地層によって埋め戻されている。遺物は自然堆積層から上師器壙、須恵器壙が出土しているが、小破片で摩滅しており詳細は不明である。

SB640 外郭南門跡に伴うSX648 整地層より古い。地山を掘り込んでいる。東西11.5m以上、南北6.0mの不整形な溝状を呈し、調査区の東へ延びる。南側は地山を急角度で掘り下げている。北側は徐々に浅くなりながら段状になり、壁際で急に立ち上がる。深さは南側が45cm、北側が10cmで西側は後世の削平のため浅くなる。底面には褐色土が自然堆積しているが、上部はSB640 外郭南門跡に伴うSX648 整地層によって埋め戻されている。遺物は土師器壙、須恵器壙、円面鏡の破片(図11)が出土している。ほとんどが小破片であり、図示できた円面鏡以外の詳細は不明である。

SX646・SX645 はともに SB640 南門跡と重複し、SX646 は SB640 よりも古く、SX645 は新しい溝状の掘り込みである。両造構は、SB640 の北半分と重複し、台地の南縁辺にはほぼ平行して東西に続いている。

平面形は、南側がほぼ一直線状をなすが、北側は不規則である。南側では急角度で深く掘り込まれ、底面には凹凸があり、北側に向かって徐々に浅くなる。掘り込みの中には自然堆積層が認められ、新しい SX645 の堆積土およびその上の SX647 整地層の上には灰白色火山灰が堆積している。

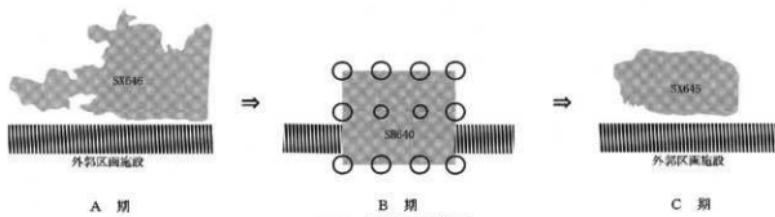
図9 遺構変遷模式図

A期：SB640 外郭南門が造営される前で、SX646 槽状遺構から外郭区画施設の存在が想定される時期

↓区画施設の崩壊

B期：SX648 整地を伴い、SB640 外郭南門（一度建て替え）が造営された時期

↓建物廃絶

C期：SB640 外郭南門が廃絶し、SX645 槽状遺構、SX647 整地層から外郭区画施設の存在が想定される時期

↓区画施設の崩壊（SX645 の自然堆積）

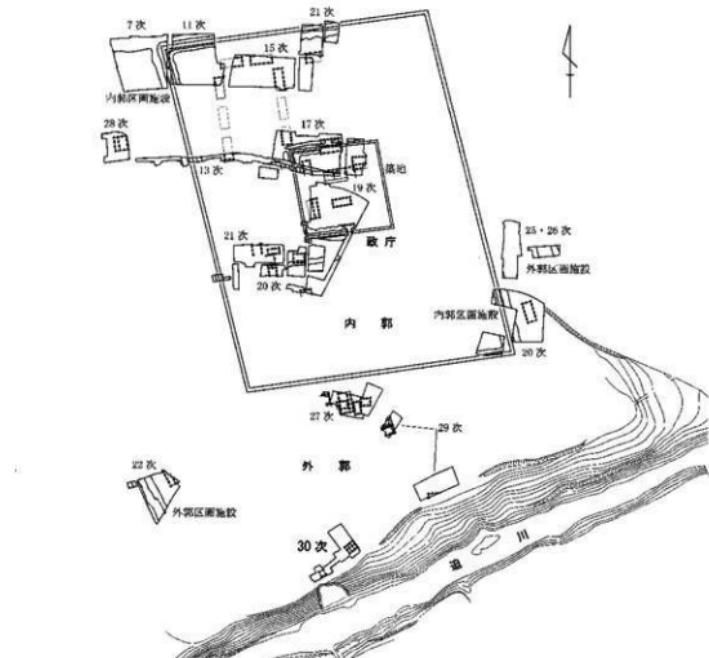
図10 政庁・内郭・外郭南辺遺構模式図

SB640 外郭南門へ想定される区画施設の取り付け状況は、区画施設に係わる遺構を発見していないため判然としないのが現状である。しかし、A 期（SX646）と C 期（SX645）において想定される区画施設は、ほぼ同位置に構築されていたと考えられる。このことから、両時期の間にある外郭南門が造営された B 期においても、区画施設の位置を大きく変えているという可能性は低いと考えられる。この仮定が成立するならば、想定される区画施設は、外郭南門の棟通柱筋を中心取り付くのではなく、東西両妻の南半部に取り付いていたと考えられる。

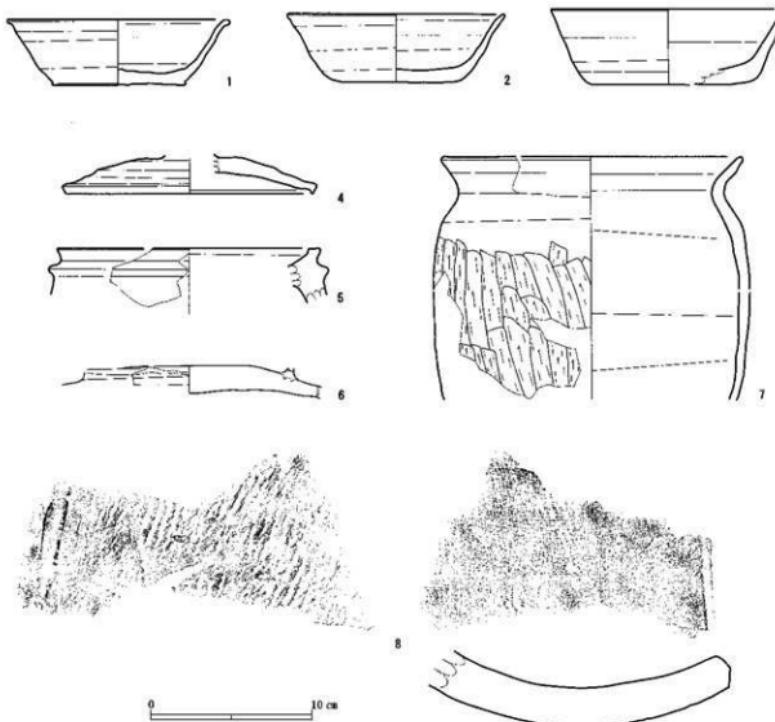
図11 出土遺物

No.	器種	出土地点	残存	寸法(cm)			特徴	写真図版
				口径	底径	器高		
1	須恵器 环	遺構確認面	1/4	(13.7)	(8.2)	4.1	内・外：ロクロナデ 底部：回転ヘラ切り	4
2	須恵器 环	遺構確認面	1/2	13.4	7.7	4.2	内・外：ロクロナデ 底部：回転ヘラ切り	4
3	須恵器 环	遺構確認面	1/4	(14.5)	(10.4)	4.7	内・外：ロクロナデ	4
4	須恵器 盖	S X 645整地層	1/4	15.1	-	(2.2)	内・外：ロクロナデ 底部：回転ヘラ切り	4
5	円面鏡	S X 646堆積上	-	-	-	(3.7)	-	4
6	円面鏡	遺構確認面	-	-	-	(1.8)	内・外：ロクロナデ 接合比縫	4
7	七輪器 壺	S X 647整地層	-	18.6	-	(15.0)	外：口縁部ロクロナデ 体部ケズリ 内：ロクロナデ	4
8	平瓦	遺構確認面	-	-	-	-	凸面：網叩き目 陰面：布目痕→ナデ 側面：ケズリ	4

これまで検討してきた SB640、641、SX647、648、SX645、646 は灰白色火山灰層の存在からいずれも古代のものであることは間違いない、遺構の性格からみて伊治城に關連する遺構である。しかし、確認調査のため遺構から出土した遺物が少なく、まとまった資料もないため遺物から遺構期の年代を確實にすることはできなかった。特徴が把握できた遺物としては、SX645 を埋め戻している SX647 整地層から出土したロクロ調整土師器の甕がある。このことから、SX645 は、およそ 9 世紀代から 10 世紀前半にかけて埋没しているといえるから、C 期の想定される築地塀の年代も同様の頃と考えられる。

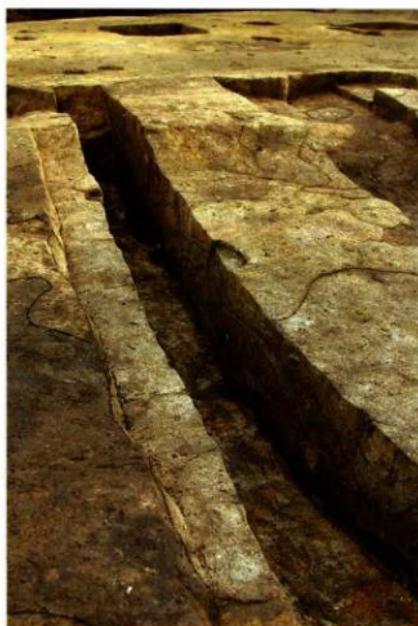
SX646 西壁断面 (N→S)

SX645 断面 (NW→SE)

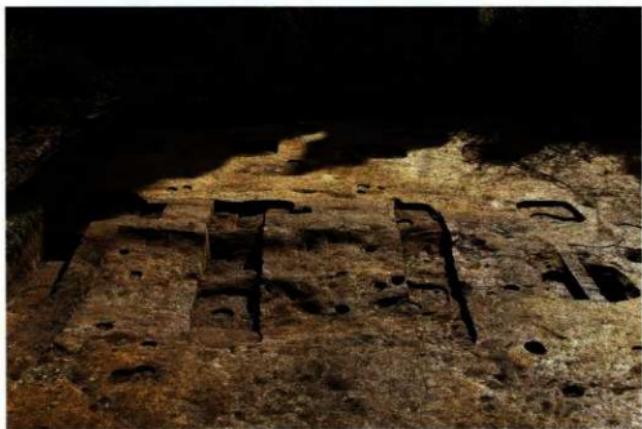
SB640 外郭南門跡柱穴 (N1E1) 断面

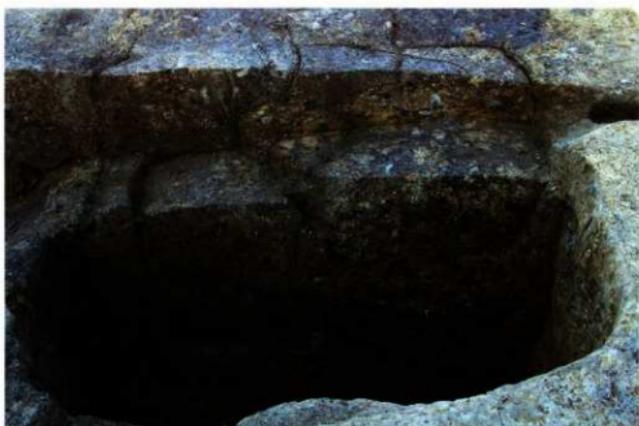
SB640 外郭南門跡柱穴 (N2E1)

線はSX646掘方

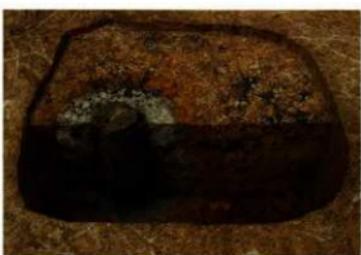
SB641 檻跡北西柱穴
