市川橋遺跡

－第23・24次調査報告書－

多賀城市教育委員会

多賀城市文化財調査報告書第55集

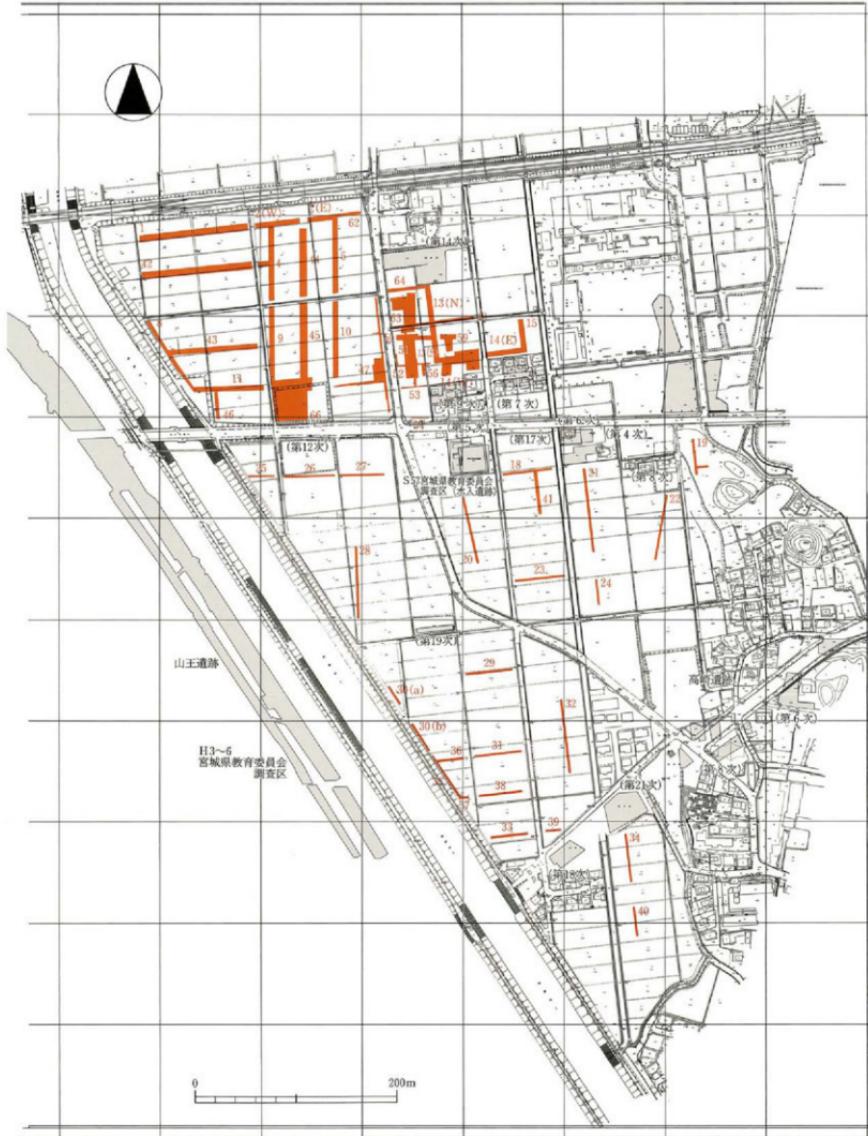
第3図 地区割りおよびトレンチ配置図

調査区は東西約700m、南北約900mの広大な範囲である。この調査区内には南北に市道水入線、東西に市道新田・上野線が走っており、調査区をおおよそ4分割している。便宜上、北西部をA区、北東部をB区、南東部をC区、南西部をD区とした。

調査期間および面積を考慮し、調査は基本的にトレンチ方式とした。多数の遺構の存在が推定されるA・B区は幅6m、遺構分布が希薄と推定されるC・D区については幅3mのトレンチとした。トレンチはA区に17、B区に14、C区に8、D区に16ヶ所設定した。番号はすべて通し番号である(註1)。

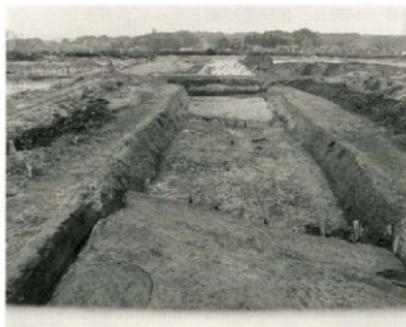
No.9 トレンチ旧砂押川2 「しがらみ」検出状況（南より）

No.10 トレンチ旧砂押川2 木樋検出状況（西より）

【旧砂押川】No.4・44・5 トレンチの南半部はすべて河川改修前の砂押川埋土である。現農道を隔てたNo.9 トレンチの北端部およびNo.45・10 トレンチのほぼ全体も古代から現代に至る河川の埋土となっている。年代的には近代以降のものであるが、護岸のため「しがらみ」を設けたものもあり、No.10 トレンチの南端部では全長約2.6mの木樋を検出した。A区東部地区では多くの部分が旧河道となっている（註）。

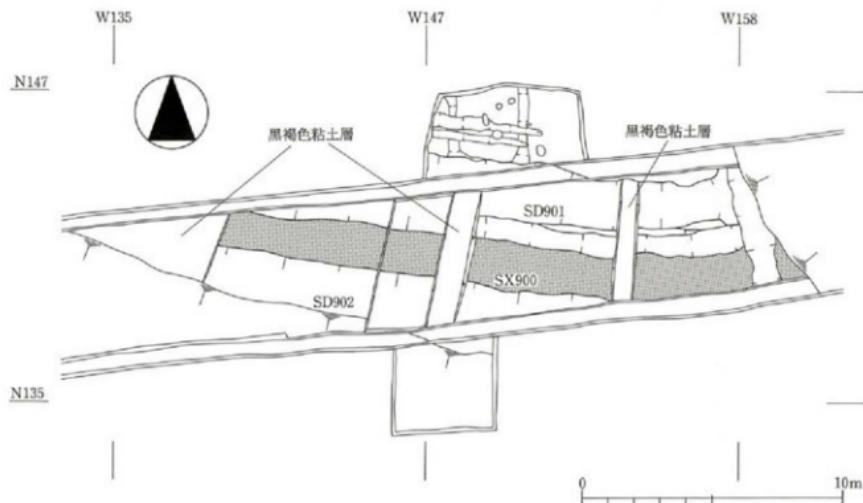
第6図 SX900東西道路跡平面図

【S X 900東西道路跡】No42トレンチ西部で発見した北1道路である。黒褐色粘土層に覆われており、それを除去した段階で路面および素掘りの側溝を検出した。約20mにわたって検出したが、東西両端は近世以降の旧砂押川によって破壊されている。側溝は、北側溝がSD901、南側溝がSD902である。SD901は平面的にみると、3時期の重複(a→b→c期)が認められた。このうちSD901bの埋土2層には、灰白色火山灰ブロックが多量に混入している。路面の幅はもっとも新しい段階で約1.7mであり、方向は路面中軸で計ると東で約8度南に偏している。

なお、北側溝の東端部はいずれも北側に緩やかに屈曲しており、東側に西1道路との交差点の存在が推定される。

S X900東西道路は北1道路である。北1道路はこれまで2地点で確認されており、S X900はその延長線上に位置している。方向は、東西大路とほぼ一致し、両者の路面中心点の間隔は約126mである。北側溝の東端部が北側に緩やかに屈曲しており、西1道路との交差点に近いことが推定される。S X830・780は南北大路東側地区における南北道路としては初めて発見したものである。S X830南北道路は、南北大路と方向がほぼ一致し、両者の路面中心点の間隔は約119mである。S X780南北道路は、方向が東西大路とほぼ直交している。南北大路の路面中心点との間隔は約243mである。S X830・780は、その位置関係からそれぞれ東1・東2道路に比定される。S X780の西側に位置する県文化財保護課調査地区で発見された南北溝は宅地内の区画溝と見られ、東1道路路面中心点との間隔は約57m、おおよそ半町である。S X920東西道路については方向が明らかでないが、東西大路の路面中心点との間隔はおおよそ134mであり、南1道路と考えられる。

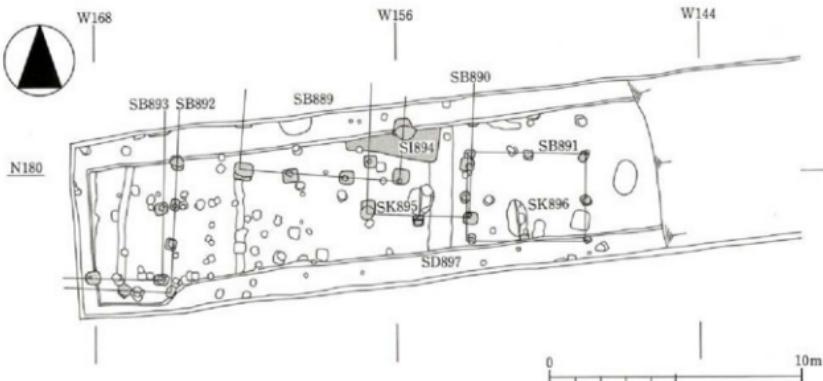
第8図 SB889・890掘立柱建物跡、S I 894竪穴住居跡ほか平面図

【S B 889掘立柱建物跡】No1トレンチ西端部で発見した東西3間、南北2間以上の東西棟掘立柱建物跡である。S B 890掘立柱建物跡、S I 894堅穴住居跡と重複し、後者よりも新しい。6基の柱穴を検出しており、そのうちの3基で柱痕跡を、2基で柱抜取穴を確認した。桁行は南側柱列で総長約6.3m、柱間が西より約1.9m、2.20m、2.16mであり、東妻の柱間は南より1間目が約2.2mである。方向は南側柱列で計ると、東で約5度南に偏している。柱穴は一辺52~68cmの方形であり、深さは南東隅柱穴で50cmである。柱痕跡は径18~22cmである。柱痕跡の上面や柱抜取穴には炭化物が多く認められた。

【S B 890掘立柱建物跡】No1トレンチ西端部で発見した南北3間以上、東西2間の南北棟掘立柱建物跡である。S B 889・891掘立柱建物跡と重複し、後者より新しい。6基の柱穴を検出しており、そのうち2基で柱痕跡を、4基で柱抜取穴を確認した。梁行は南妻で総長約4.0m、柱間が西より約2.0m、約2.0mであ

り、桁行の柱間は東側柱列で南より1間分が約2.0mである。方向は南妻で計ると、東で約2度南に偏している。柱穴は一辺40~52cmの方形であり、深さは南東隅柱穴で52cmである。柱痕跡は径16~18cmである。

【S I 894竪穴住居跡】No 1 トレンチ西端部で発見した竪穴住居跡である。検出した時点で既に床面が露出しており、残存状況は悪い。S B 889掘立柱建物跡、S D 897溝跡と重複し、前者よりも古く後者よりも新しい。平面形は方形であり、規模は東西約3.5m、南北1.8m以上である。方向は南辺で計ると東で約9度南に偏する。床面は黒褐色土の貼床である。南東部で炭化物が多量に混入する堆積層を確認した。

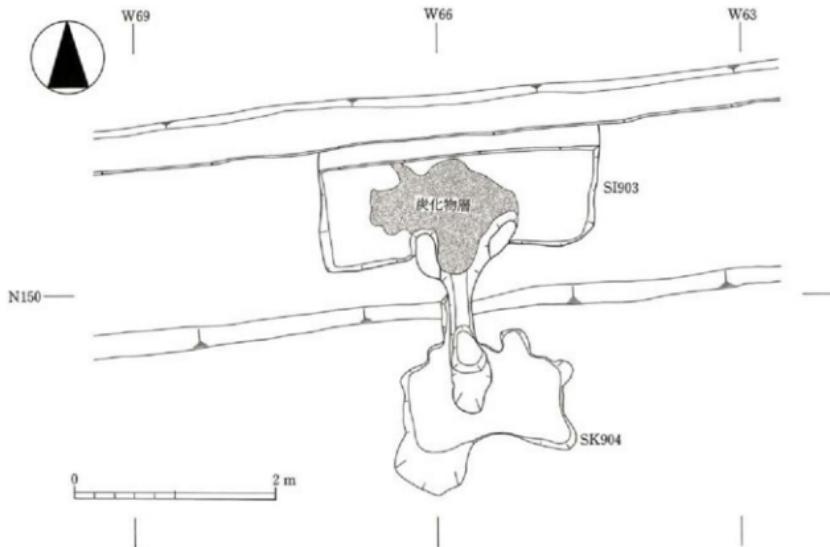
第9図 SI903堅穴住居平面図

【S I 903竪穴住居跡】No 42 トレンチ東側で発見した竪穴住居跡である。灰白色火山灰降下以前の旧河川埋土上面で確認した。S K 904土壤と重複し、それよりも古い。平面形は方形であり、規模は東西約2.7m、

南北1.2m以上である。方向は南辺で計ると東で約8度北に偏する。壁は約10cm残存しており、床面は暗褐色砂質土と黄色粘質土による貼床である。カマドは南辺中央部に敷設されている。側壁は黄色粘質土で構築されており、残存高は8~10cmである。燃焼部は最大幅約40cm、奥行約60cmであり、底面には焼土、炭化物が多量に堆積している。煙道は長さ約1.4m、幅14~20cm、深さ15~20cmであり、先端部が他の底面より一段深くなっている。

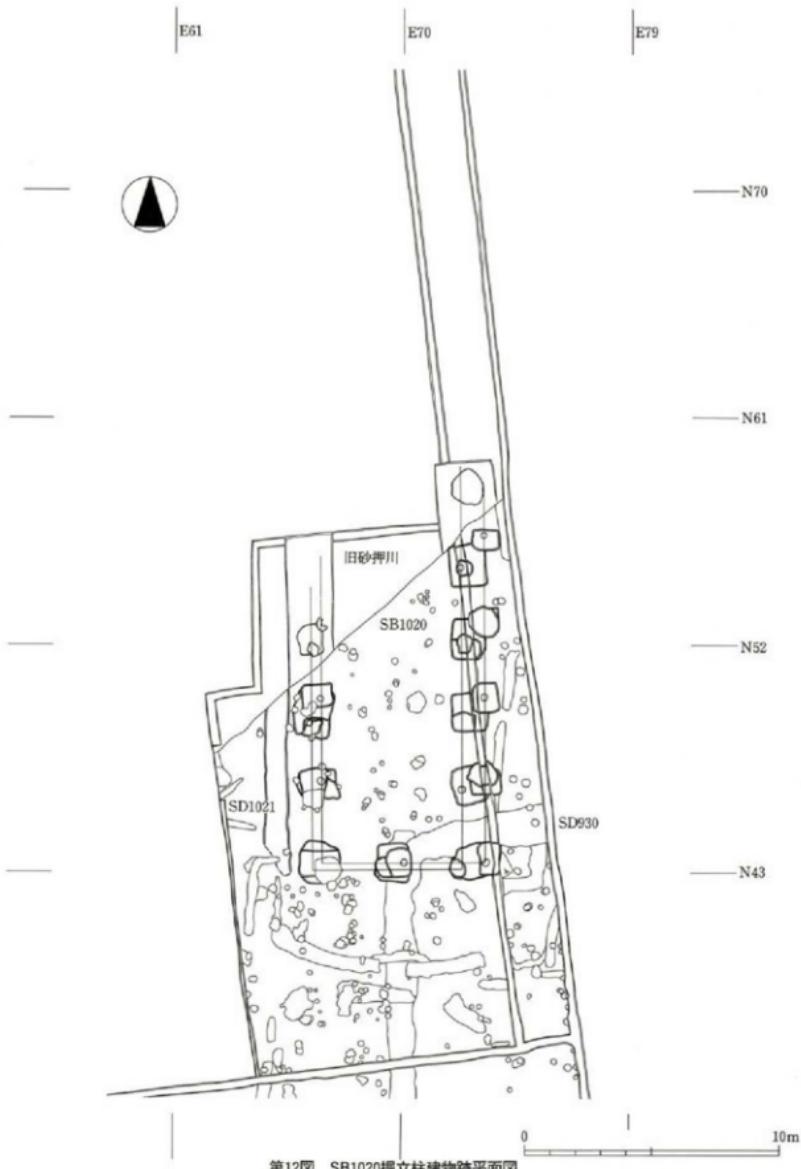
第12図 SB1020掘立柱建物跡平面図

【S B 1020掘立柱建物跡】No47トレンチのほぼ中央で発見した桁行5間以上、梁行2間の南北棟掘立柱建物跡である。旧砂押川により北側を大きく破壊され、南妻と東西両側柱列の一部を検出した。東側柱列は5間分、西側柱列は3間分発見し、すべての柱穴で2時期の重複（A→B期）を確認した。また、西側柱列の西側でSD1021雨落ち溝を1条検出した。

B期：東側柱列はA期より東側に移動し、さらに両側柱列の柱穴の位置はやや北側に移動している。6基の柱穴で柱痕跡を確認した。方向は、東側柱列でみると北で0度34分西に偏しており、おおよそ発掘基準線と一致している。柱間は、東側柱列では南より6.55m（2間分）、6.42m（2間分）である。西側柱列では南より約3.5m、3.29m、約3.9mである。梁行については、総長約6.4m、柱間は西より約3.2m、3.22mである。柱穴の平面形はおおよそ方形であり、規模は長辺1.1~1.5m、短辺0.8~1.1mである。遺物は、南妻棟通下の柱穴から土製人形が1点出土している（第32図12、図版18-6）。

雨落ち溝：SD1021溝跡は、西側柱列の西側で発見した雨落ち溝である。西側柱列との間隔は、溝の中心で見ると0.6~0.8mである。残存状況が悪く、南西隅柱穴の西側で途切れている。規模は幅0.9~1.0mである。

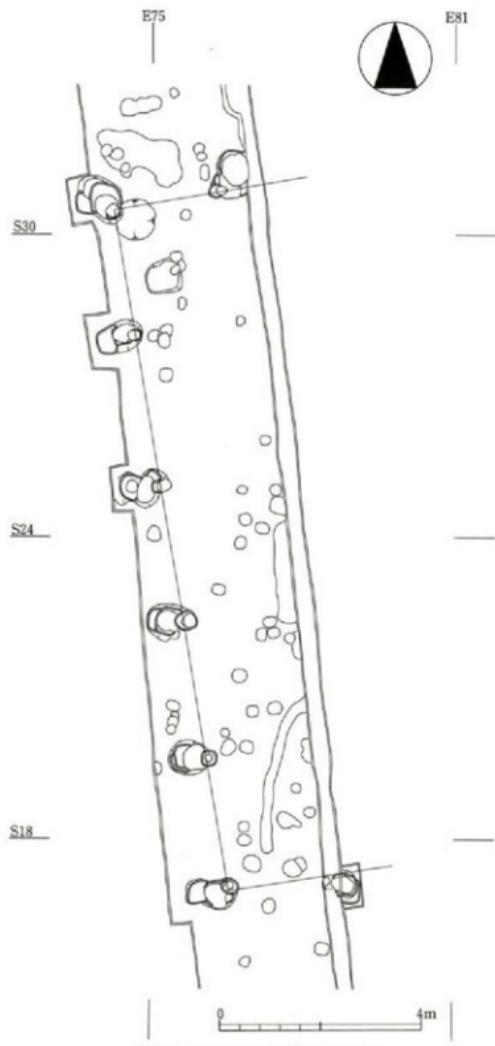
第13図 SB919掘立柱建物跡平面図

【SB919掘立柱建物跡】No.47トレンチ南半部で発見した南北5間、東西2間以上の南北棟掘立柱建物跡である。3時期の変遷(A→B→C期)があり、新しくなるにつれて柱穴の位置が内側に入り込んでいる。最も新しいC期では8基の柱穴を検出しており、そのうち2基で柱痕跡を、6基で柱抜取穴を確認した。規模は柱抜取穴の中心に柱位置を想定すると、桁行については西側柱列で総長約13.6m、柱間が南より2.60

m、約2.8m、約2.7m、約3.0m、約2.5mである。北妻の柱間については、西より1間目が約2.1mである。方向は西側柱列で計ると、北で約10度西に偏している。柱穴は一辺30~40cmの方形であり、柱痕跡は径16~18cmである。

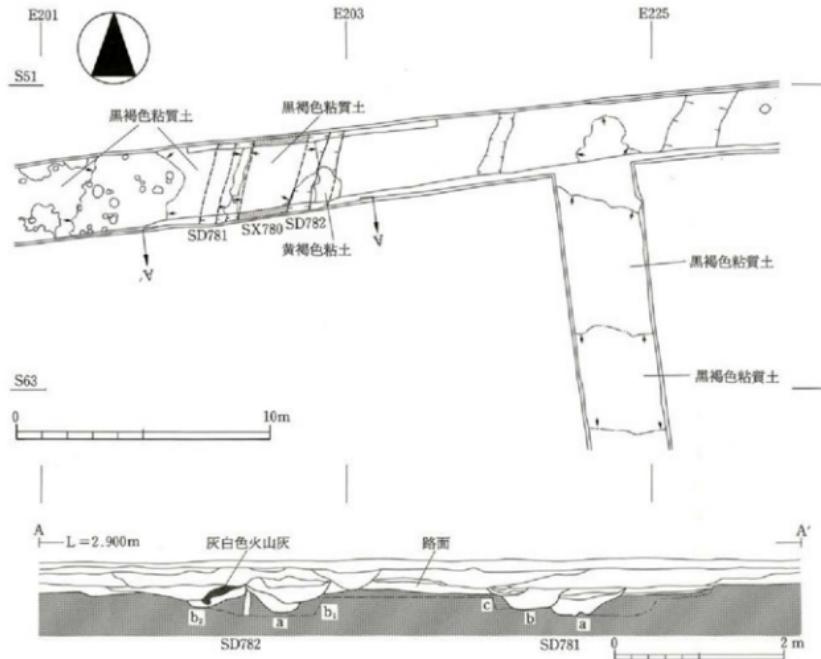
第33図 SX780南北道路跡平面図・断面図

た。 b_1 ・ b_2 期の新旧関係については明らかではないが、 b_2 期の埋土上層には灰白色火山灰が自然堆積しており、SD781との対応関係から b_1 → b_2 期である可能性が高い。以上のことから、本道路跡は側溝の組み合わせより、A期—SD781a・782a、B期—SD781b・782b₁、C期—SD781c・782b₂の3時期の変遷があると考えられる。側溝間に遺物の細片を多く含む暗オリーブ褐色砂があり、B・C期にはその上面が路面となっている。規模は側溝心々間でみると、A期が約3.5m、B期が約2.8m、C期が約3.5mである。方向は路面中央軸で測ると北で約20度東に偏している。側溝埋土はいずれも粘質土が主体である。

遺物はSD781bより、体部に「神」の墨書がある須恵器杯が出土している。

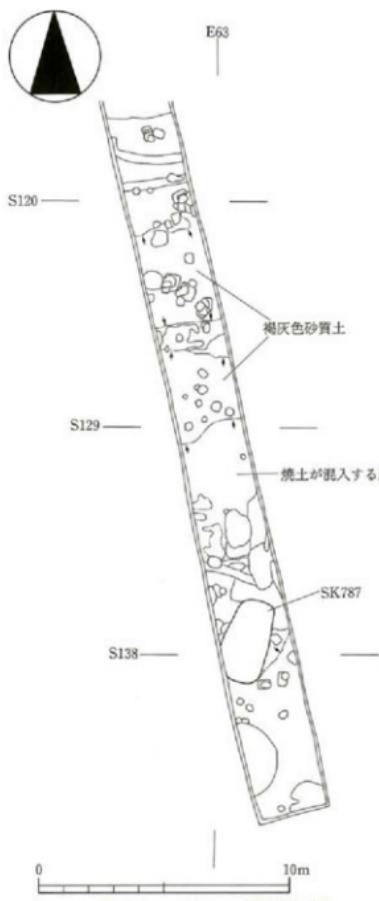
第36図 No.20トレンチ遺構平面図

【SK787】No.20トレンチ南部で検出した土壌である。平面形は南北に長い方形であり、規模は長軸約3.2m、短軸約1.8mである。埋土には焼土、炭化物が多量に混入しており、検出時に製塩土器の破片が約180点出土している。

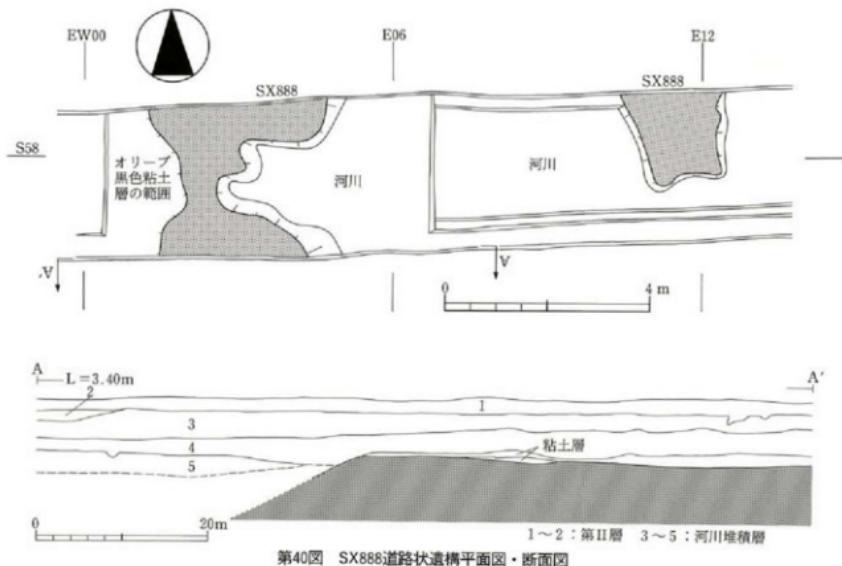
第40図 SX888道路状遺構平面図・断面図

【S X 888道路状造構】No26トレーニングの中央部で発見した道路状造構である。南北大路の延長線上に位置することから、南北大路あるいはそれに続く道路の可能性がある。東西両側を河川によって破壊されており、路面の一部を確認したのみである。路面は、地山である黄褐色砂質土であり、硬く縮まっている。上面の凹みに灰白色火山灰がブロック状に堆積し、オリーブ黒色粘土層によって覆われている。

認するには至らなかったが、一部で路面と見られる硬化面を検出した。また、No26トレンチにおいて発見したS X888道路状遺構は位置的に南北大路の延長線上にある。その西側には幅約11mの旧砂押川があり、東側にはNo27トレンチにかけて広がる河川が存在することから側溝は発見できず、南北大路の一部とする確証は得られなかった。東西大路南側地域における南北大路については、山王遺跡多賀前地区において盛土による道路が発見されているものの、それが一連の道路であるか否か判断する資料に乏しい。南北大路の範囲については、城外の方格地割りとの関係も含めて検討すべき点が多い。

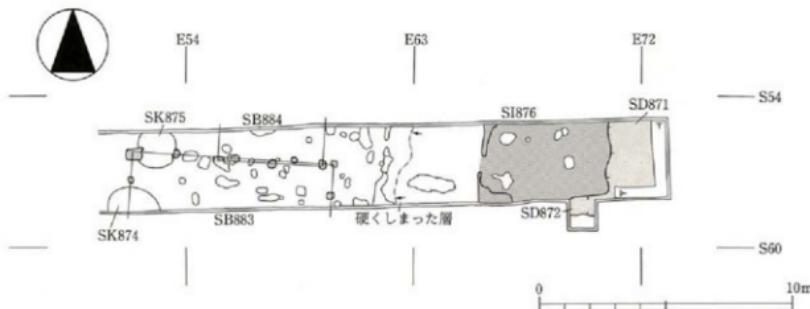
第41図 SB883・884掘立柱建物跡、SI876竪穴住居跡平面図

【S B 883掘立柱建物跡】No27トレンチの中央部やや東よりで発見した東西4間、南北2間以上の東西棟掘立柱建物跡である。北側柱列および東妻と西妻の一部を検出した。SK875・874土壤と重複しており、前者より新しい。SK874土壤との関係は不明である。方向は東で約3度南に偏している。桁行については、北側柱列で総長約7.9m、柱間は、西より約1.7m、約2.3m、約2.3m、約1.7mである。梁行柱間は、西妻で約1.1m、東妻で約1.3mである。

【S I 885竪穴住居跡】No27トレンチの東側で発見した竪穴住居跡である。地山上面に堆積した硬く縮まつた黄褐色土上面で検出した。既に床面まで削平されており、西辺の周溝と貼床の一部を検出したのみである。SD871・872と重複し、それより古い。方向は南で約4度西に偏している。

【S D 871・872溝跡】No27トレンチの東端部で発見した区画溝である。規模の大きな南北方向のSD871溝に東西方向のSD872溝が連結している。SI876竪穴住居跡と重複しており、それより新しい。規模は、SD871溝跡が幅2.5m以上、SD872溝跡が約0.9mである。方向は、東西・南北の発掘基準線とそれぞれほぼ一致している。

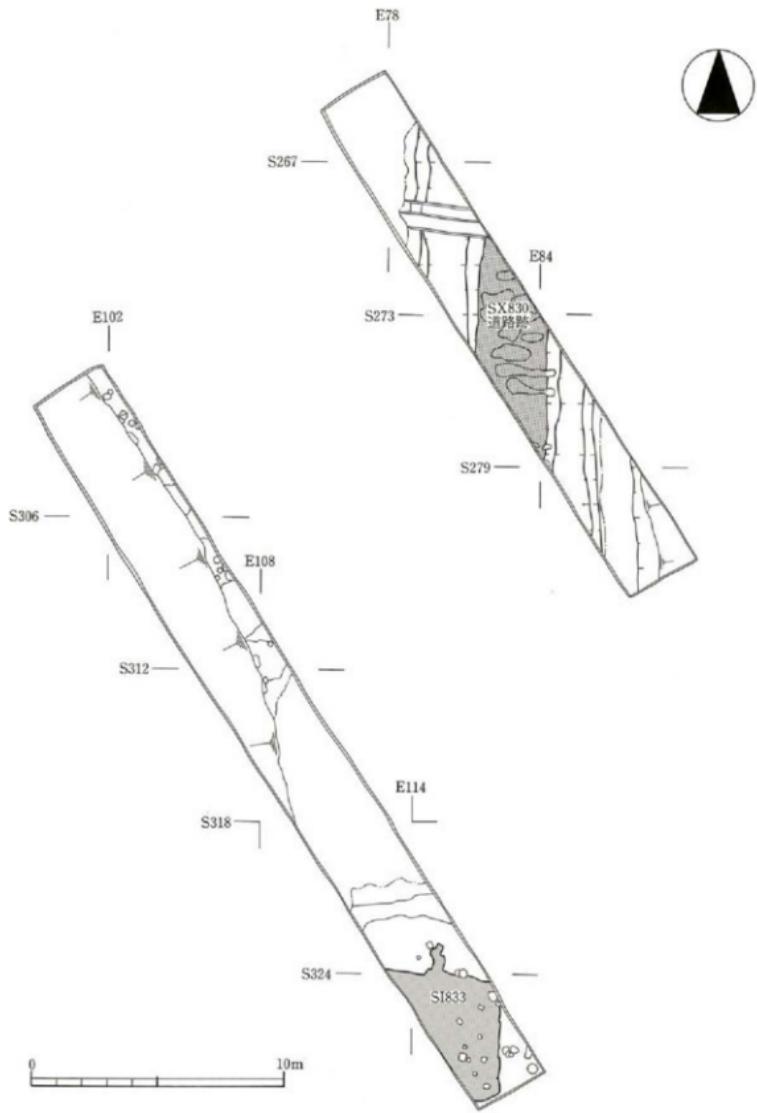
第45図 SX830南北道路跡、SI833竪穴住居跡平面図

【S I 833竪穴住居跡】No30トレーニング南端部で発見した。規模は東西4.5m以上、南北約4.7mである。残存状況が悪く、すでに床面が露出している。北辺のほぼ中央から北に延びる煙道を確認した。

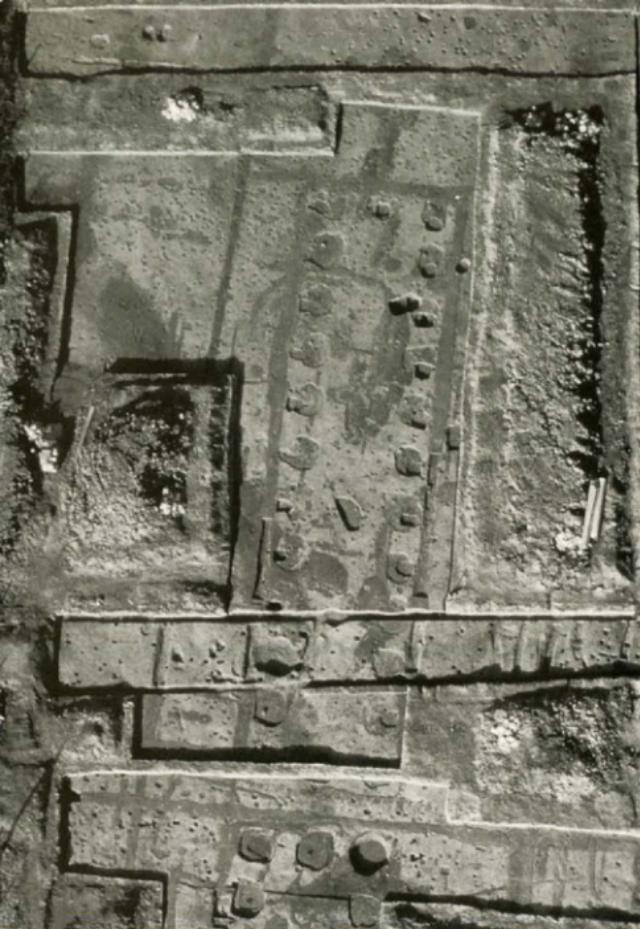
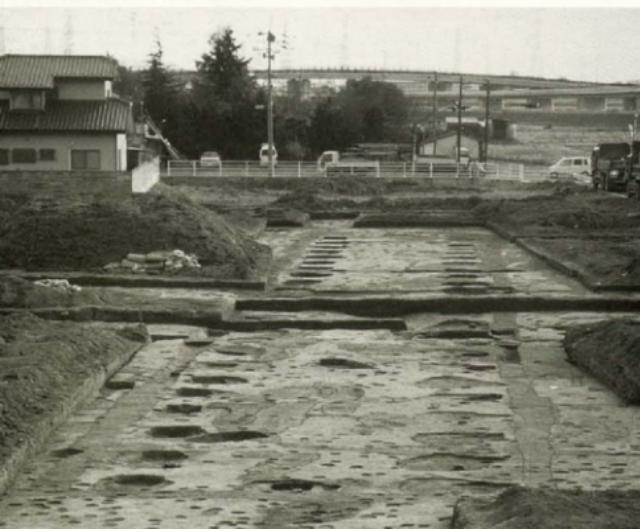
S B1000掘立柱建物跡

1	航空写真
2	全景 (北より)
	ベルト手前 S B1000 ベルト奥 I B1010

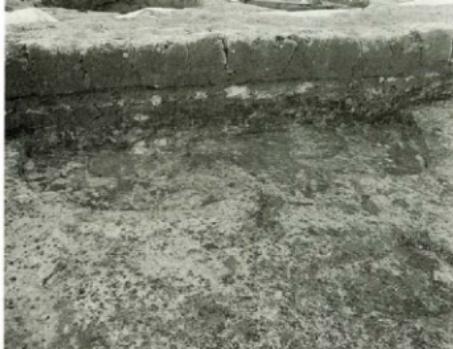
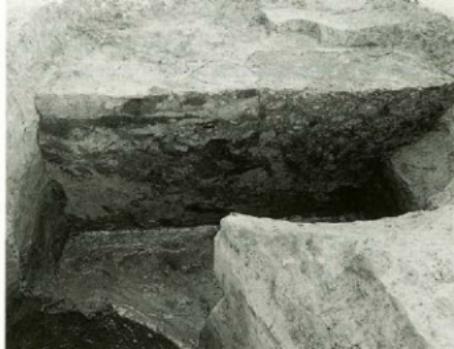
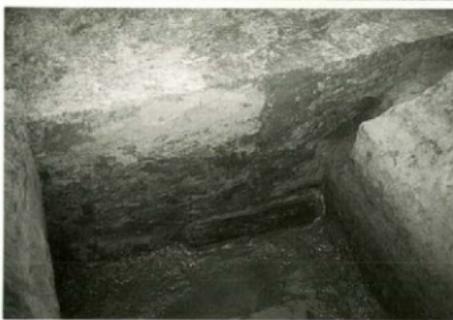
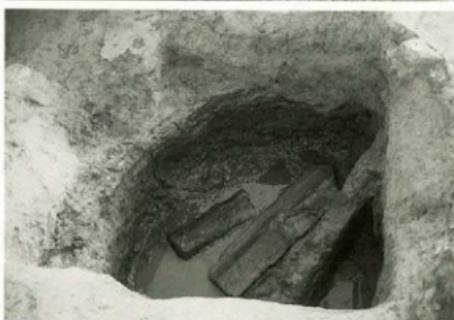
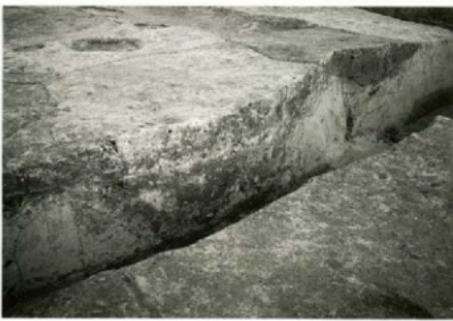
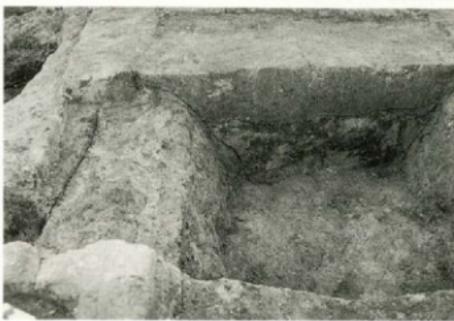
S B1000掘立柱建物跡

- 1 ~ 3 柱穴断面
- 4 碓板出土状況
- 5 柱穴・雨落ち溝断面
- 6 • 7 雨落ち溝土層堆積状況

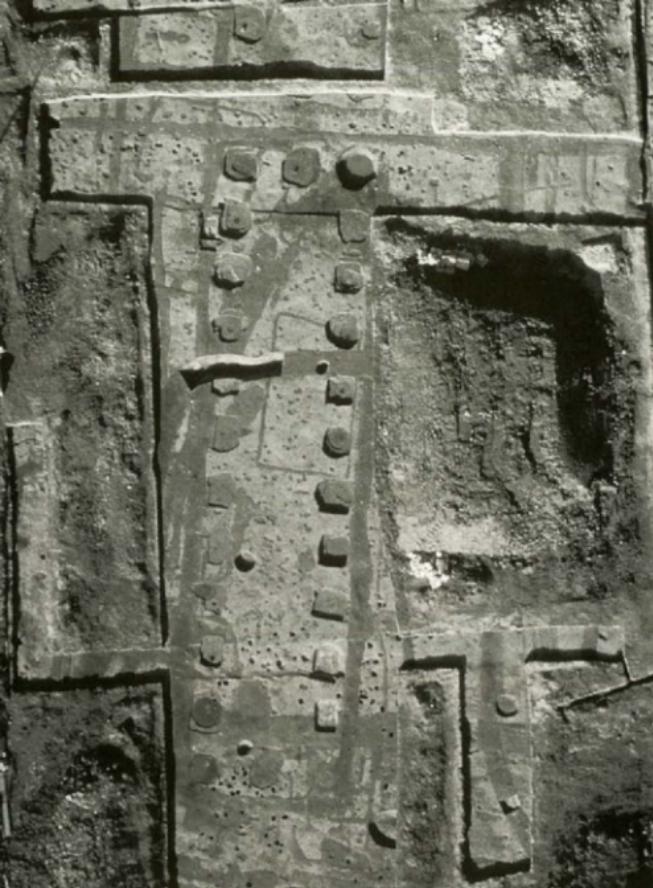
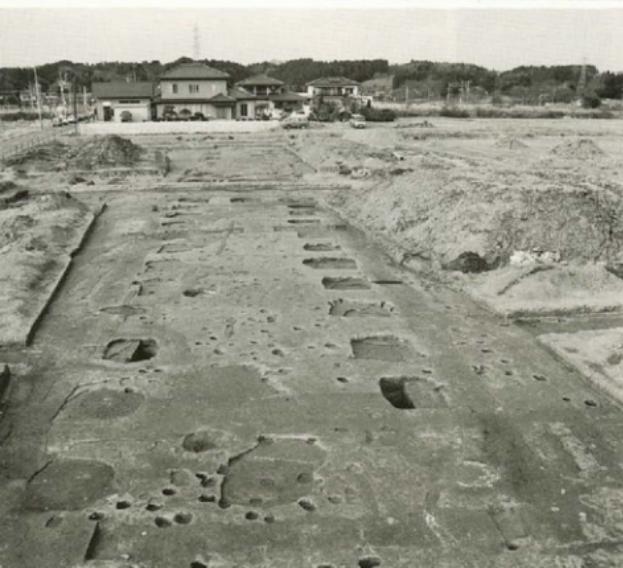
S B1010掘立柱建物跡

1 航空写真
2 全景(南より)
ベルト手前 S B1010
ベルト奥 S B1000

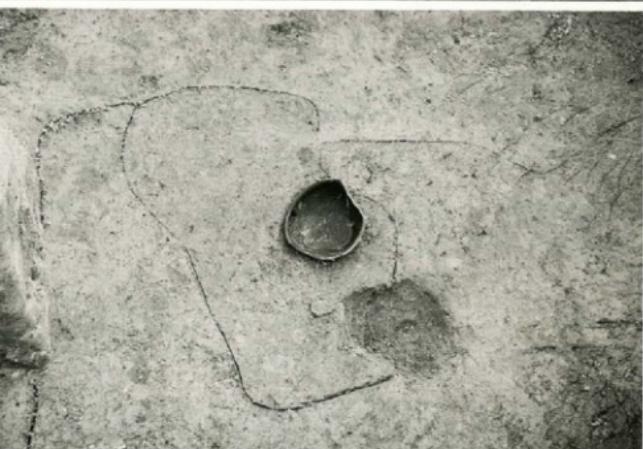
S B1020掘立柱建物跡

- 1 全景(南より)
- 2 同柱抜取穴 遺物出土状況

a. 柱穴からの出土遺物：①S B1020Aの柱穴から、ロクロ調整を行った土師器杯・甕が出土している。杯は底部に手持ちヘラケズリが施されている。②S B1020Aの柱抜取穴からロクロ調整された土師器杯が1点出土している。体部下端から底部を手持ちヘラケズリしたもので、口縁部2/3が欠損しているがそれ以外は残存状態が良好である。③S B1010B柱穴および柱抜取穴から出土した須恵器杯は、底部の切り離しが糸切りのものとヘラ切りのものが圧倒的に多い（表1）。

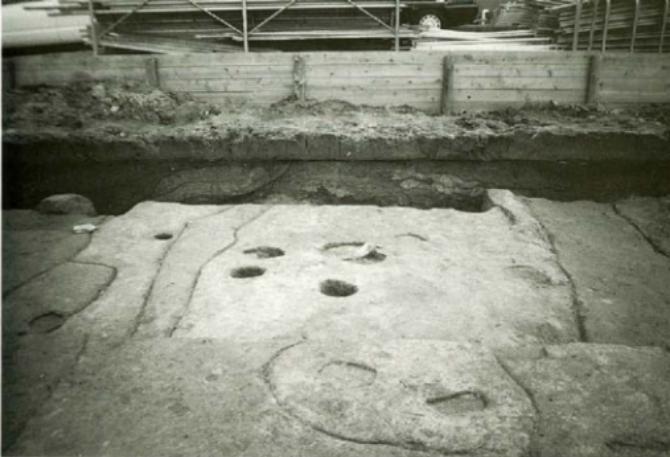
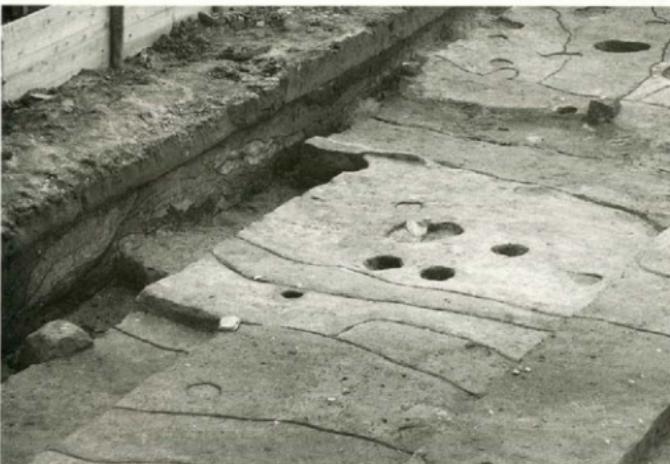
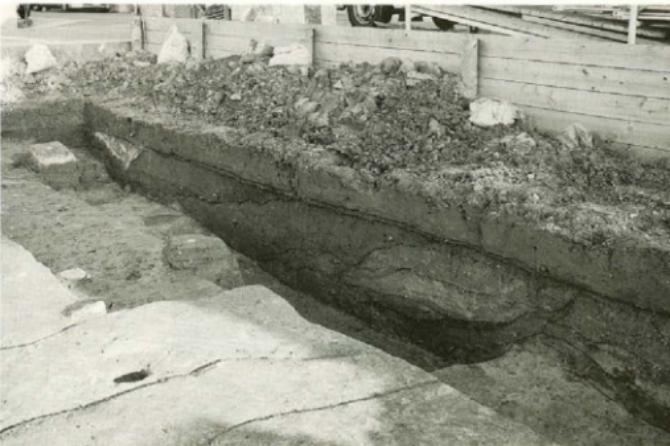
S X990土壘状遺構

- 1 全景（北より）
- 2 同（東より）
- 3 同土層堆積状況

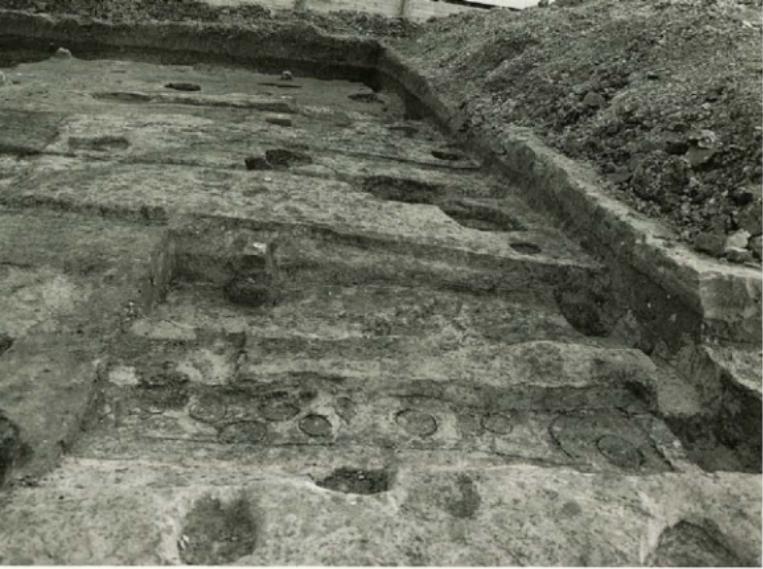
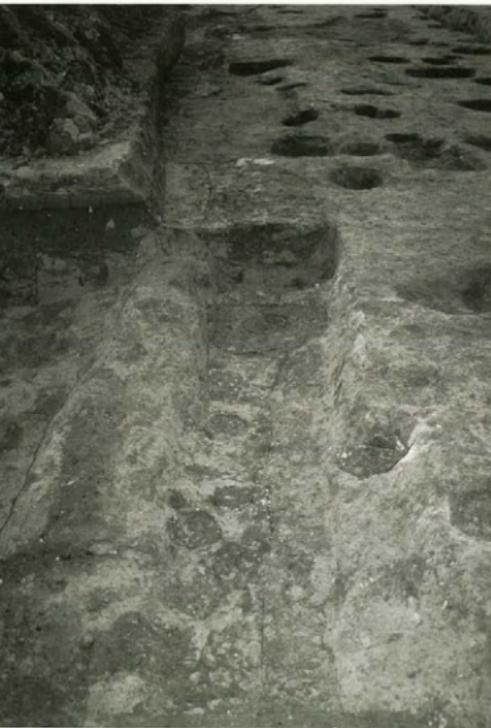
S A987材木原跡

1 全景（北より）

2 全景（東より）

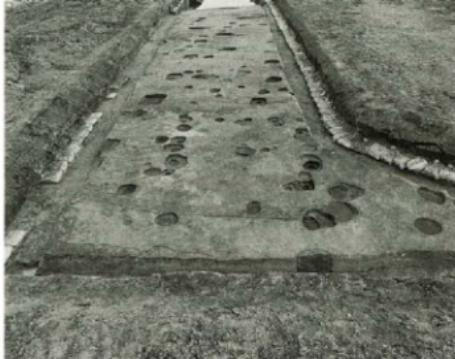
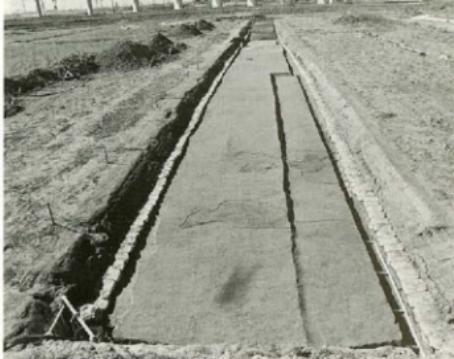
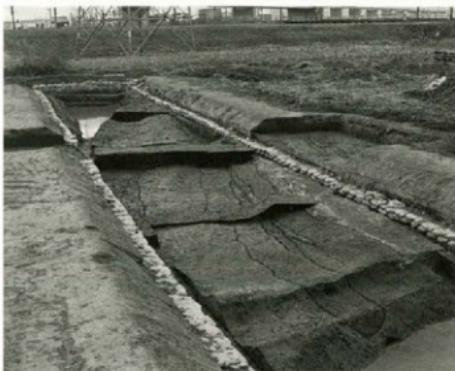
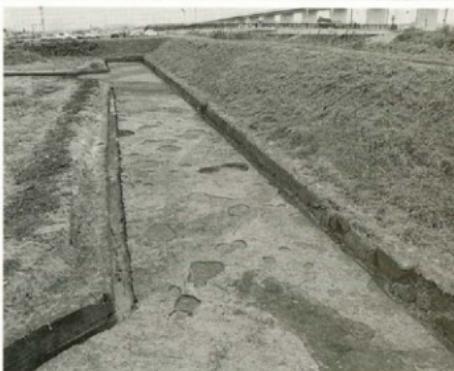
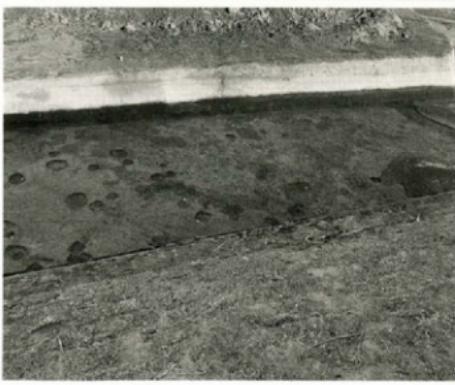
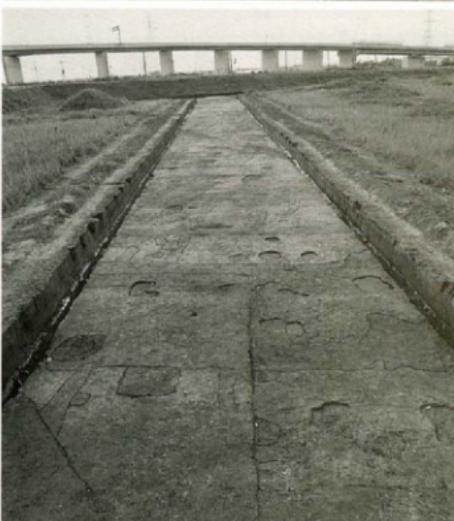
A区各トレンチ(1)

- 1 No.1 トレンチ 挖立柱建物跡検出状況（西より）
- 2 No.42 トレンチ S I 903竪穴住居跡検出状況（東より）
- 3 // S X 900道路跡（東より）
- 4 No.8 トレンチ 挖立柱建物跡検出状況（北より）
- 5 // S I 1044竪穴住居跡検出状況（西より）
- 6 No.43 トレンチ 遺構検出状況（東より）

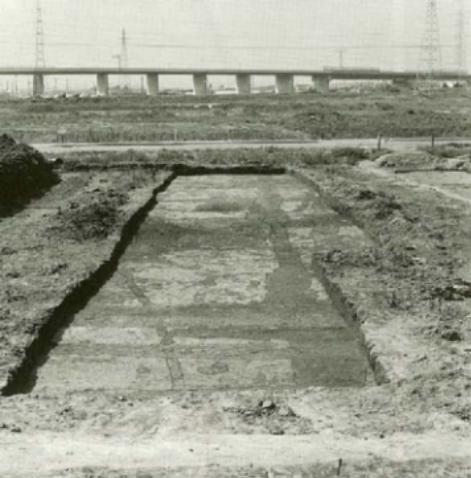
- 1 Na13 (N) トレンチ全景 (北より)
- 2 Na13 (S) トレンチ (南より)
- 3 Na13トレンチ北半部 ウマ頸骨出土状況
- 4 Na49トレンチ 東半部全景 (西より)
- 5 Na14(W) トレンチ全景 (西より)
- 6 Na15トレンチ SD1050検出状況況

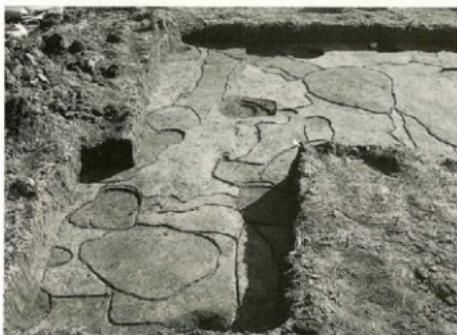
- 1 No.50トレンチ 全景(東より)
- 2 No.53トレンチ # (西より)
- 3 SD945・946 (北より)
- 4 No.54トレンチ (西より)
- 5 No.64トレンチ (東より)
- 6 No.56トレンチ (北より)

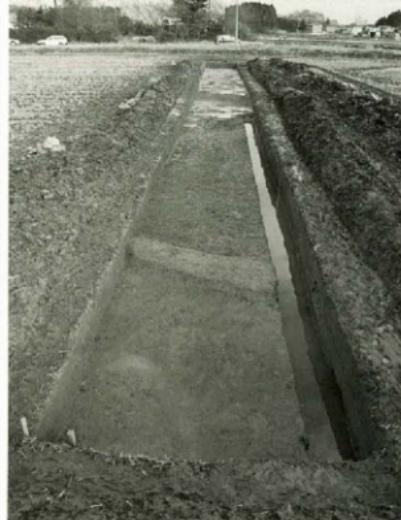
- 1 C区Na19トレンチ 全景(北より)
2 ノ Na20トレンチ SK787検出状況
3 ノ Na22トレンチ 捩立柱建物跡検出状況
4 ノ Na23トレンチ 全景(西より)
5 D区Na25トレンチ ノ(西より)
6 ノ ノ 遺物出土状況
