仙台城本丸跡 1次調査

—石垣修復工事に伴う発掘調査報告書—
第1分冊 本文編

2009年3月

仙台市教育委員会

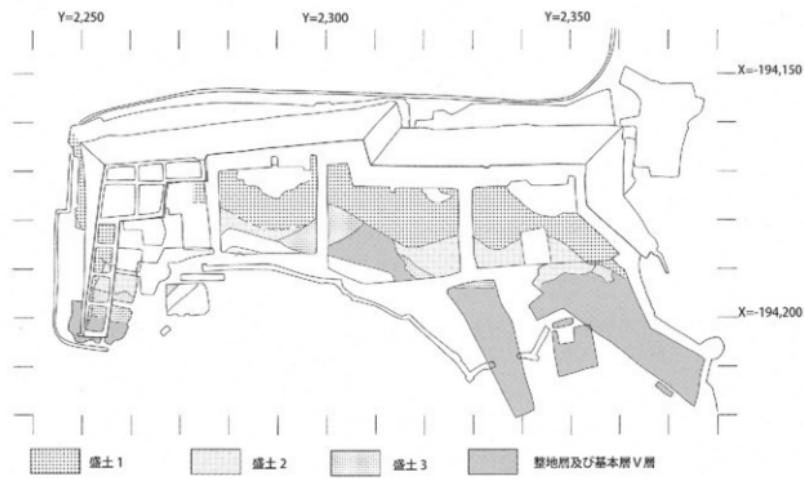
第68図 各調査区における盛土の範囲 1/1,000

発掘調査を行ったのは第66図に示した範囲である。各調査区では、石垣構築に伴う盛土や整地層などが検出されており、第68図に調査区ごとの盛土等分布範囲を示した。調査区ラインをはずし、全体を示したもののが第69図である。基本層序については、第2分冊「遺構編」に記したので参照されたいが、概要は、「I層」表土層、「II層」近代以降の盛土層、「III層」近世の整地層、「IV層」築城以前の旧表土層、「V層」自然堆積層（上部から粘土層、砂礫層、岩盤〔大年寺層〕）、「盛土1」Ⅲ期石垣（現存）に伴う盛土、「盛土2」Ⅱ期石垣に伴う盛土、「盛土3」Ⅰ期石垣に伴う盛土、である。

※6区西半部は整地層（III層）をはずした状況

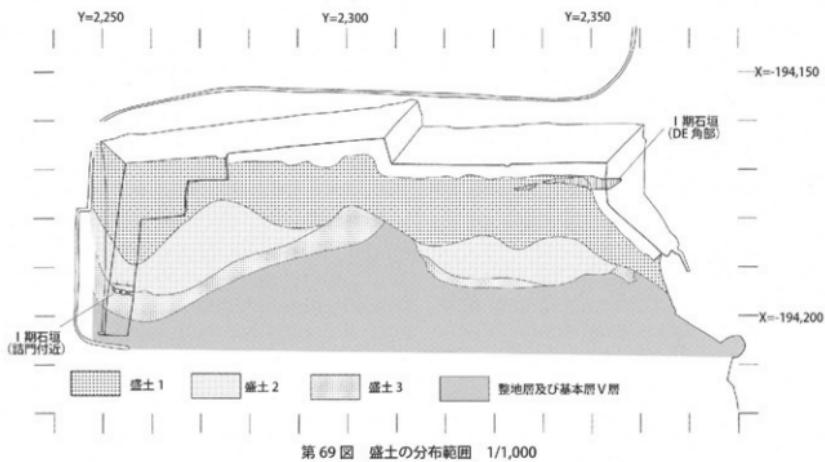
第69図 盛土の分布範囲 1/1,000

現石垣BC角部を中心として基盤の大年寺層が検出されており（第70、71図）、これと対応するように基本層V層もBC出角方向に張り出して分布している。このことから、築城以前の旧地形は南から現石垣BCD角部方向へのびる尾根状の地形であったことが想定される。盛土2・3は尾根の東西斜面を埋めるように分布しており、盛土1は両盛土の北側全体に分布している。

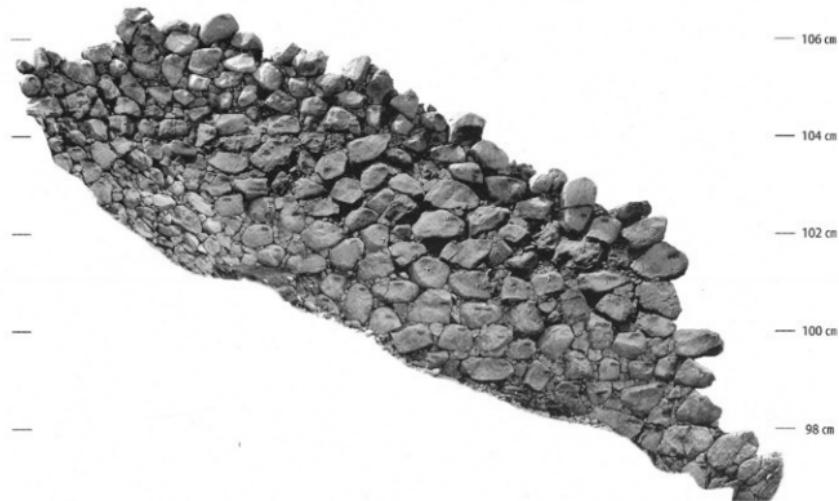
第 102 図 II 期石垣立面オルソ写真 1/100

南北に並び東面する石垣である。長さ 23 m、高さ 8 m、最大 10 段、217 石以上の石材が用いられ、勾配は約 60 度である。石材は自然石や粗削石を用い、大きく太い石材を控えの方向に長軸を配しており、石積みの目地が通らない乱積みである。石材の間は隙間があり、主に割石で間詰めしている。裏込めは 1 ~ 1.5 m の幅である。石材の上下には小ぶりの玉石がはさまれており、石尻への介石や裏込め層中の石材の設置などはない。ノミ、ゲンノウなどによる加工がある石材は、217 石中 125 石 (57.6%) である。また、石材正面に加工痕のあるものは 49 石 (22.6%) である。矢穴は 18 石で、72 個確認された。間口幅の計測できるものを、石材の矢穴のまとまりごとの平均を計算した結果によると、最小 7.9cm、最大 15cm であり、平均 11.1cm であった。

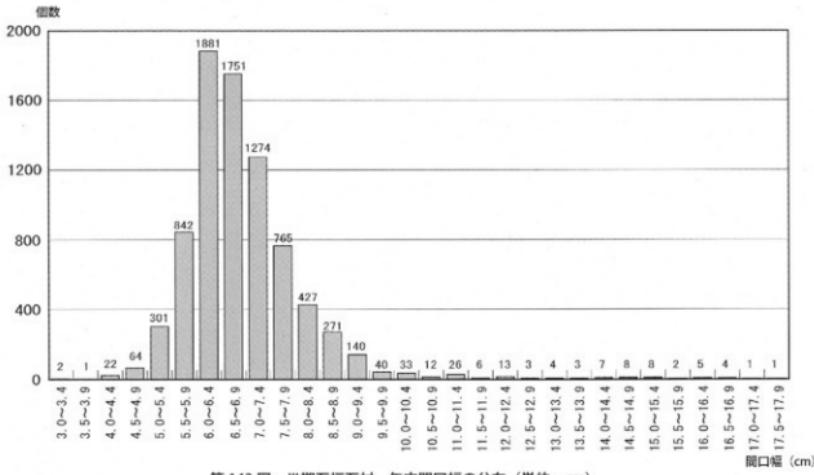
第143図 III期石垣石材 矢穴間口幅の分布 (単位 cm)

矢穴は 5,341 石で 25,155 個が確認された。その中で、間口幅が計測できるもの 7,917 個を集計した。最小値は 3.3cm (B-18-2019)、最大値は 17.8cm (B-20-1059) である。0.5cm ごとの数量を集計すると、6.0 ~ 6.4cm 間が最多であり、7.4cmまでの間に大多数がおさまる。尺貫法に換算すると、1 寸 5 分から 3 寸までの間に全体の 97%が分布する。

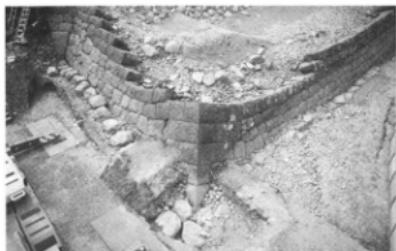
第147図 D・E面基部前面の捨石列（北東から）

裏込めとなる円礫層は、石垣背後の地形や旧石垣の存否、盛土層の厚さなどによりさまざまであり、幅は0.8～8mである。随所に不規則に破断したⅢ期石材や未加工の石材などが裏込層内の捨石として配されている。特に隅角部では多数の石材が配されている。

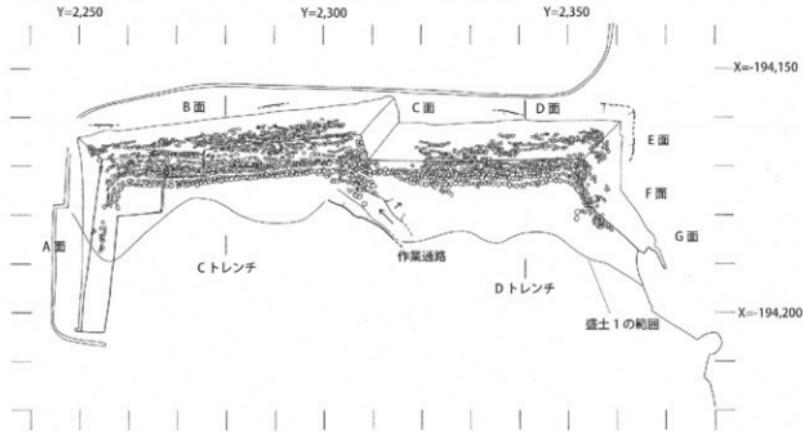
第 153 図 階段状石列・作業通路平面図 1/1,000

石垣中央部で、南から北へ傾斜して東西に分岐して緩やかに下る「硬化面」を検出している。幅約 4 m、長さ約 11 m であり、数面の硬化面が認められる。これは、石積み作業にあたり石材や土砂を運搬するための「作業通路」と考えられる。石垣中央部に基盤岩がのびる地形であり、作業通路が東西に分かれること、階段状石列石材の分布が東西で途切れる段があることなどから、石垣構築の際には工区（丁場）を東西に分けていた可能性が考えられる。

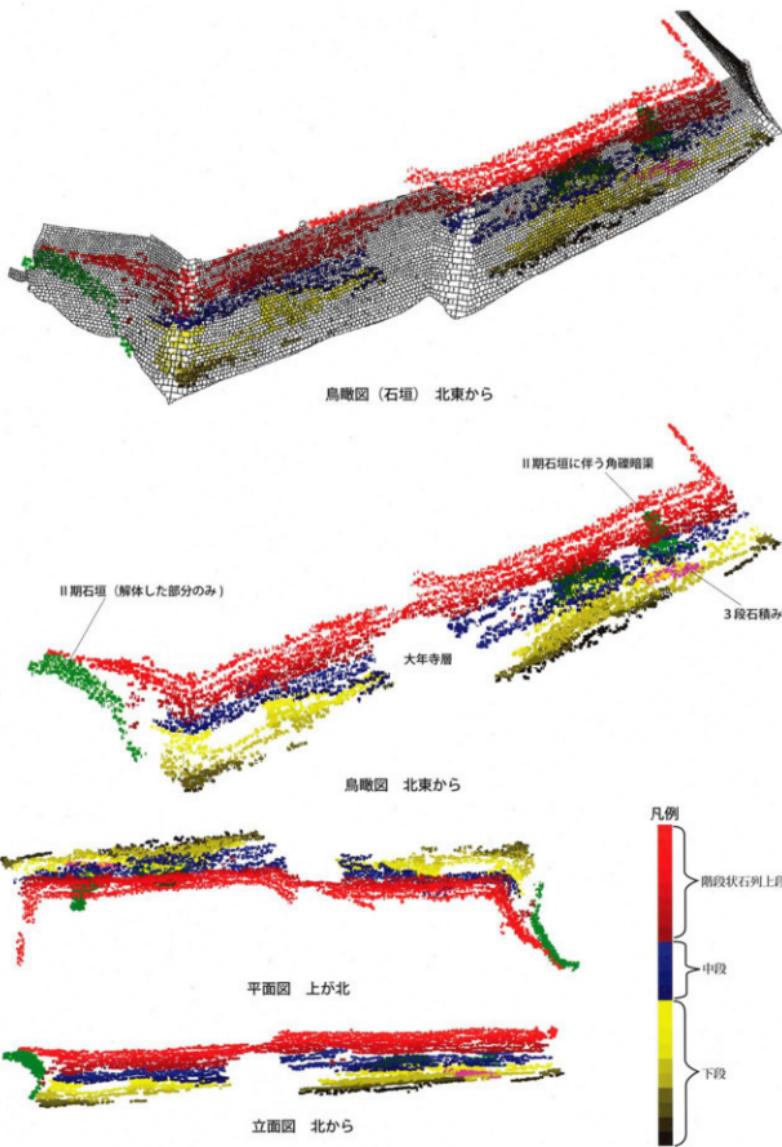
第 156 図 階段状石列点群図

(註) 階段状石列の解体時に測量し取得した座標点（石材1石あたり3～4点）の三次元座標を展開した図であり、1点が1石を示すものではない。

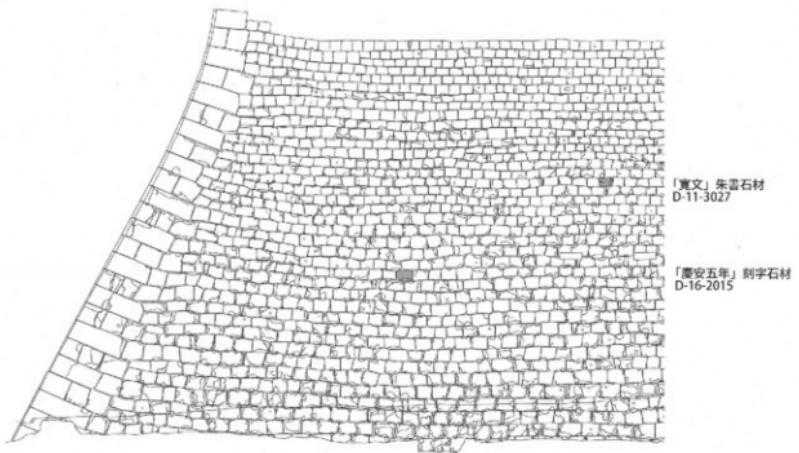
第186図 紀年銘のある石材の位置 D面立面図 1/200

石垣 D 面の D-11-3027 石材に「寛文」(1661 ~ 73 年) の朱書がある。石垣 D 面の D-16-2015 石材には、「慶安五年八月十五日」(1652) の刻字がある。刻字は石材上面に横向きに記される。字の一部が欠損しているため、石材は再加工されたと考えられる。

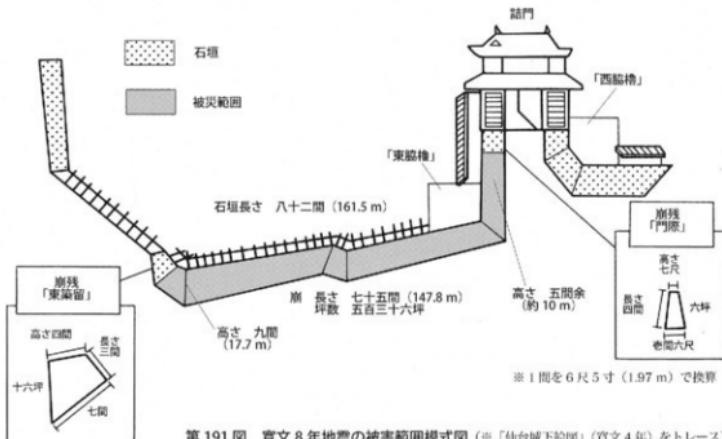
第 191 図 寛文 8 年地震の被害範囲模式図（※「仙台城下絵図」（寛文 4 年）をトレース）

東築留の、長さ 3 間、高さ 4 ～ 7 間、坪数 16 坪

石垣全体 558 坪のうち崩壊範囲 536 坪とは約 96% にあたり、詰門東側の石垣がほぼ全て崩れている。

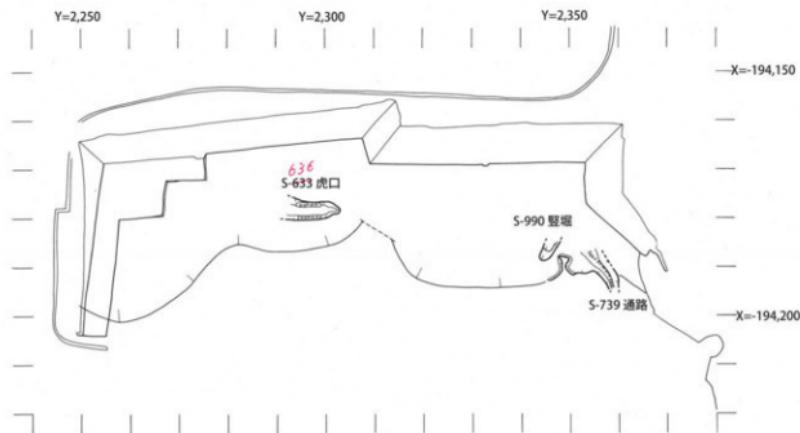
第224図 中世の遺構配置図 1/1,000

盛土の下層では中世山城の遺構が発見されている。中央部で虎口、東部で堀切と通路が発見されている。遺構の時期を示す遺物は発見されていないため、所属年代は確定できない。伝承では、仙台城築城以前に国分氏の城があつたとされており、中世段階の山城に伴う遺構と考えられる。現況調査では、本丸跡東側の大深沢を挟んだ西側の尾根に堀切や平場が発見されており（註1）、御裏林に從来から知られている堀切も中世段階にさかのぼる可能性も含め、今後とも検討が必要と考えられる。

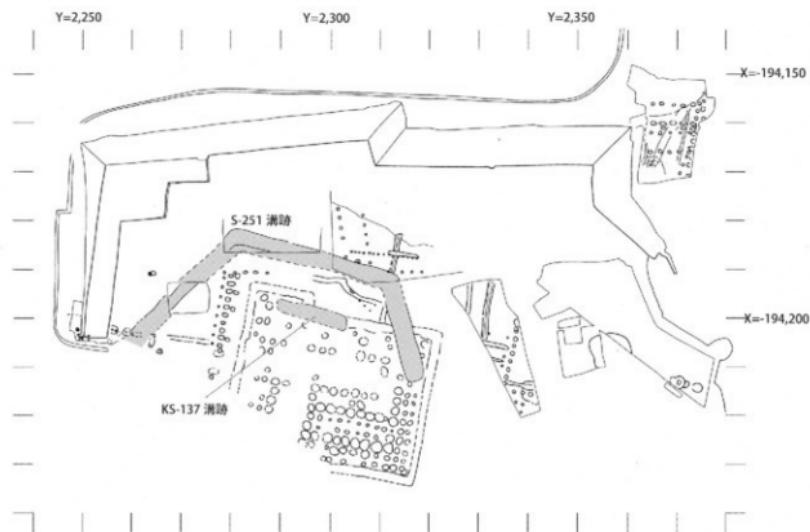
第226図 近代以降の遺構 1/1000

5・6区を中心分布するS-251溝跡は、その後の大広間跡の調査結果と総合すると、上端幅3.5～4m、深さ1.5m、長さ約80mに及ぶ規格性のある大規模なものである。南側にも長さ約14mのKS-137溝跡がある。明治初年まで存在したといわれる大広間を壊していることから、明治以降の遺構である。構築者、目的については現在のところ不明である。

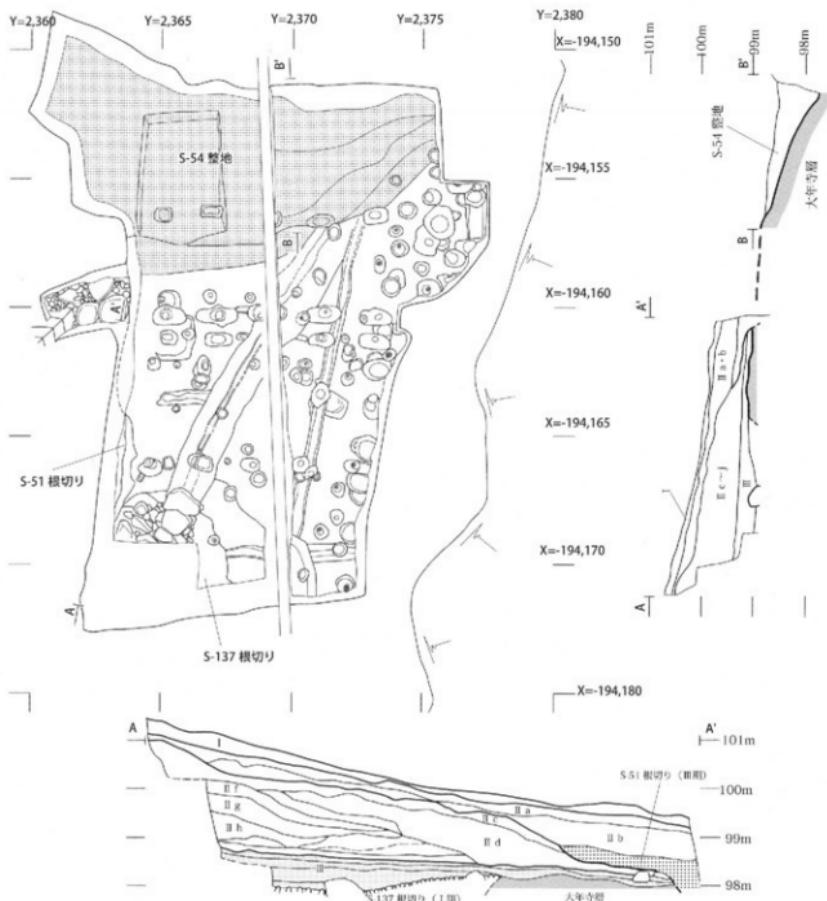
第227図 1区9・10トレンチ平面・断面図

1区9・10トレンチの層位は、3層に大別される。I層は表土層であり、近現代の遺物が混じる。II・III層が近世の堆積層と考えられる。II層はa～iの10細分、III層はa～dの4細分される。II層は円窓が多く混じり、北へ向かい傾斜する層であり、III層は地山直上の水平に堆積する層という特徴があり、III層上面で柱列等の遺構が検出されることから、II層とIII層の間には時期差が想定される。また、II層中では、IIc層上面からIII期石垣DE

角部の根切り（S-51）がされており、II c 層自体も炭が多く混じり、右列が発見されており、一時的な地表面と見られる。そのため、II a・b 層と II c 層以下との間には若干の時期差が想定される。また、調査区北部に S-54 整地があり、多量の遺物が出土している。

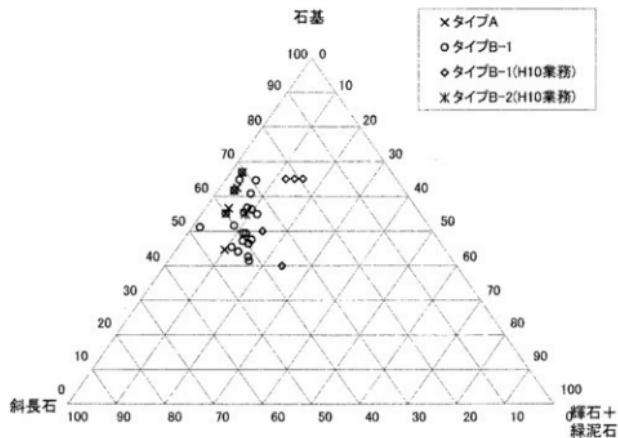
第 266 図 モード組成図

しかし、目視によるタイプ分けを行うときの特徴の一つとしては輝石等の斑晶量が手がかりとなると思われる。区分された結果を石基・斜長石・有色鉱物（輝石+緑泥石）のモード組成で表したもの第266図に示す。

この結果、タイプごとに明瞭には分かれなかったものの、タイプAは輝石、緑泥石などの有色鉱物が少ないと示された。

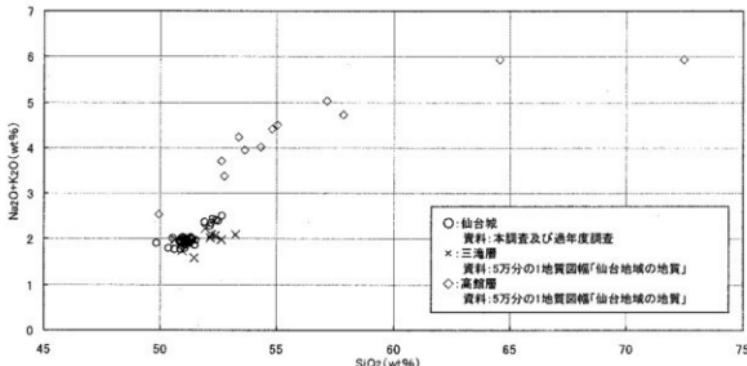
第268図 アルカリ ($\text{Na}_2\text{O} + \text{K}_2\text{O}$) - シリカ (SiO_2) 図

これを岩石学的に確認するため、既往文献（5万分の1地質図幅「仙台地域の地質」、昭和61年）に示されている三滝層及び高館層の化学分析値と、仙台城石材の化学分析値（本調査及び既往調査）とを用いて、アルカリ（ $\text{Na}_2\text{O} + \text{K}_2\text{O}$ ）～シリカ（ SiO_2 ）相関図を作成し第268図に示す。

第268図には、仙台城石垣の石材が三滝層起源であると考えることが極めて妥当であることが示されている。

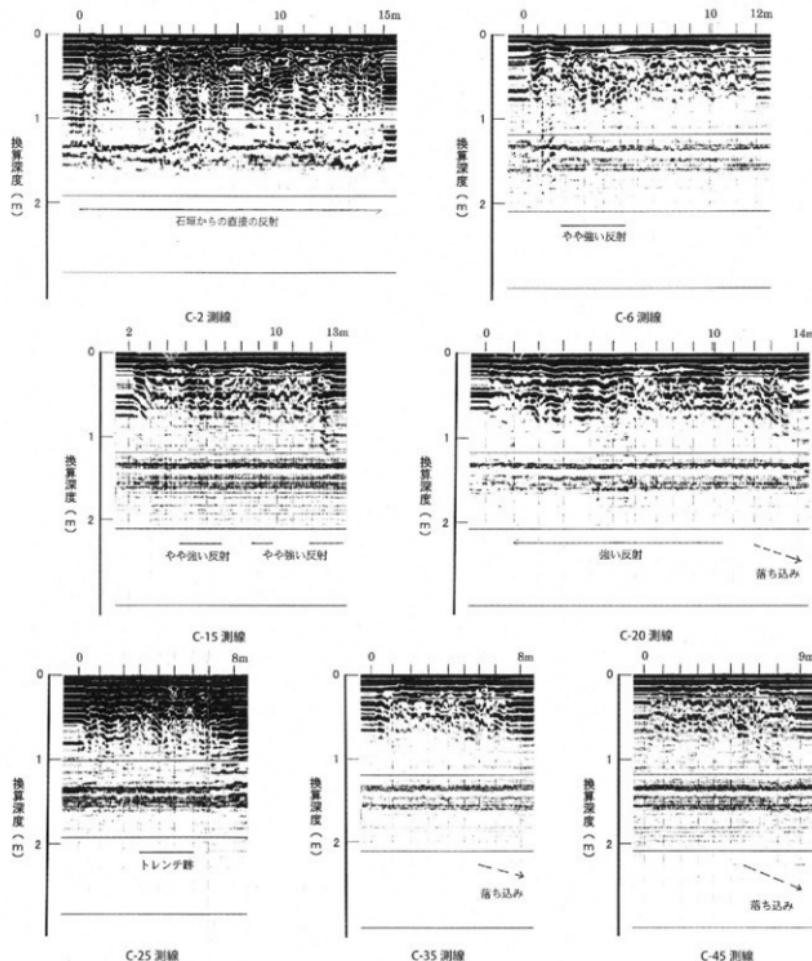
第 287 図 C 区地下レーダー記録（一部）

C-3 测線の 1.5m、および C-5 测線の 1m に見られる地表直下の局所的な強い反射は、ボーリング坑の可能性が考えられる。その周囲の C-4～C-6 测線および C-25～C-28 测線に見られるごく表層部の強い反射も、ボーリング坑に関する何らかの反応と思われる。

C-8～C-16 测線および C-21～C-31 测線に見られる地表直下の強い反射あるいは落ち込み状の反応は、トレーン調査の跡を捉えたものと推定される。

なお、調査区内には所々に局所的な強い反射が捉えられているが、これらはある程度の大きさを持つ石あるいは瓦などが埋没している可能性が考えられる。

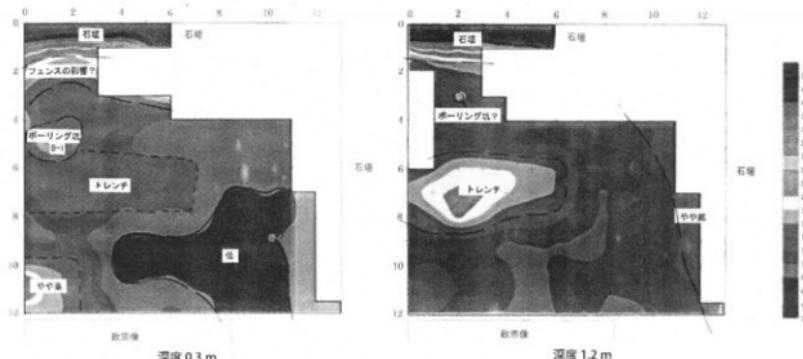
第 288 図 C 区比抵抗マッピング結果

また、南北軸の 3 m、東西軸の 2 m の地点に、周囲よりもわずかに高い地点が見られる。その位置から、ベンチ北側のボーリング坑の可能性が考えられる。

なお、調査区の東端で、南東 - 北西方向に延びる周囲よりもやや高い比抵抗帯（150 Ω・m 程度）が見られる。地下レーダー探査の結果と比較すると、外側の曲輪造成跡あるいは石垣造成跡と推定した範囲に対応している。

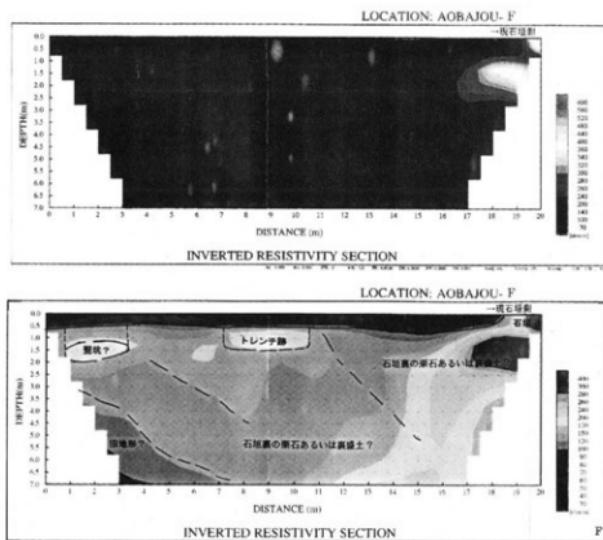
第289図 C区比抵抗映像法結果 F測線

また、距離程0~4mおよび6~11mの深度1.5m付近には、 $200\Omega\text{--m}$ 程度を示す帯状のやや高い比抵抗域が分布しており、前者は堅坑(昭和55年調査)、後者はトレンチ跡を捉えたものと考えられる。

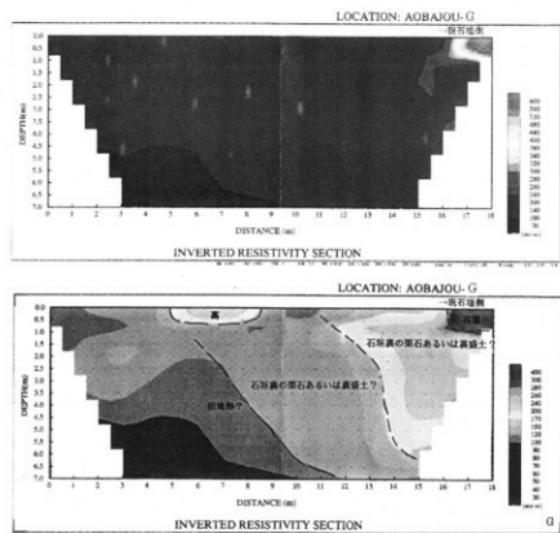
第290図 C区比抵抗映像法結果 G測線

G測線は、F測線とやや様相が異なり、表層部に特に低い比抵抗域は見られず、全体的に $50 \sim 150 \Omega \cdot m$ 程度の低比抵抗域が分布している。

距離程16m以降に見られる $300 \Omega \cdot m$ 以上の高比抵抗は、現石垣の影響である。

なお、この手前の距離程13m以降、深度6m付近まで、 $200 \Omega \cdot m$ 以上の相対的にやや高比抵抗域が分布している。また、距離程5m付近にも比抵抗の境界が捉えられている。手前の境界が旧地形とすると、それ以降は、本丸の造成跡あるいは石垣造成時の栗石や裏盛土との境界である可能性が考えられる。

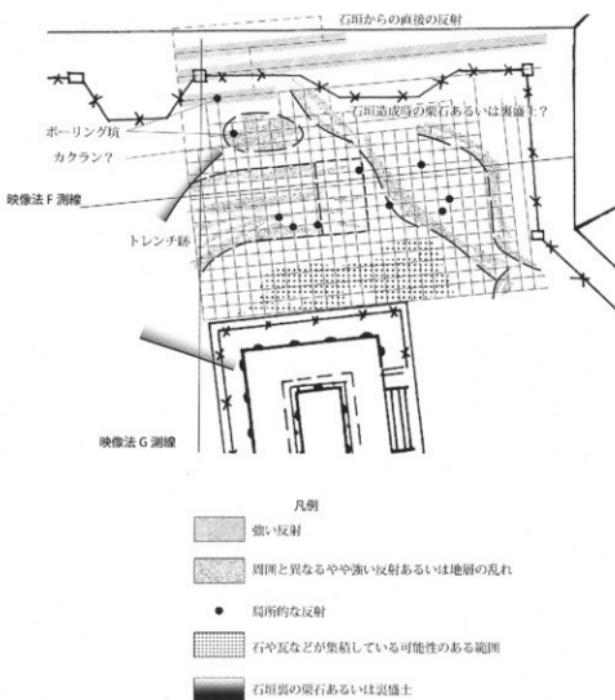
第291図 C区遺構推定図

また、今回の調査では、本丸平坦部に埋没していると推定される地中の石垣らしき反応を捉えることはできなかった。今後の探査の方針としては、本丸面を掘り下げていく段階で、地ドレーダー探査(深度1~2m程度までの把握)あるいは比抵抗映像法(深度7m程度までの把握)を実施すれば、地中石垣の位置を発掘前に確認していくことができると思われる。
