史跡遠見塚古墳

昭和57年度環境整備予備調査概報

仙台市教育委員会

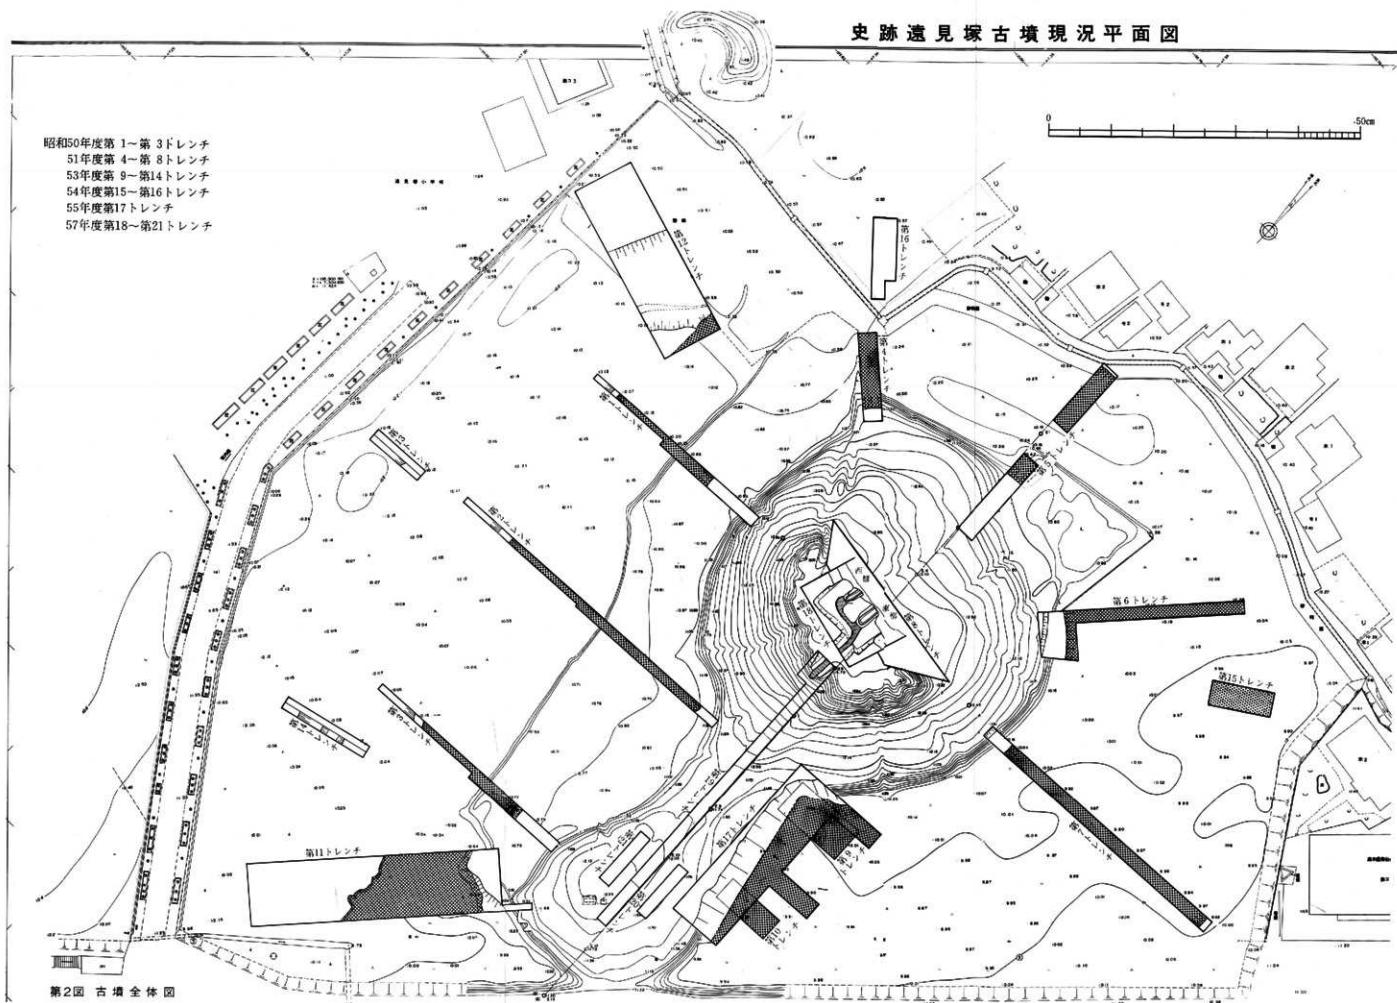
第2図 古墳全体図

●古墳の長さは110m、幅は西側に一段低くなった場所があるので、どこまでを測るかが問題であるが、段を加えると後円部70m、前方部43m、段を加えない後円部57m、前方部30mであって、おそらく東北地方でもっとも大きな古墳ではないかと思われる。高さは後円部で6m、前方部で2.5mで、段丘の大きさにたいして高さが低く、ことに前方部には高まりが少なく、ほとんどの平坦といってよいくらいであるのが、この古墳の外形上の特徴である。古墳は南面している。段は2段あるが、埴輪ではなく、周囲が田圃で、一段低くなっている所をみると、昔は堀があったらしい。

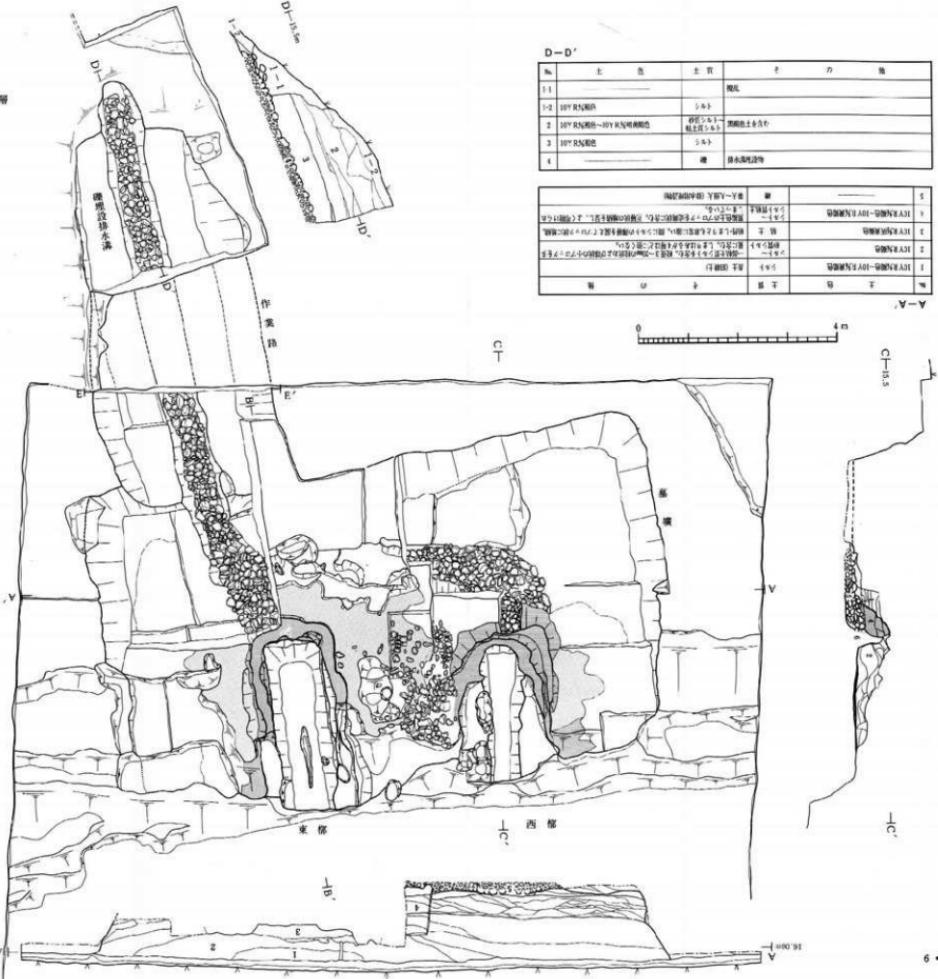
第3回 18トレンチ・19トレンチ
北端部実測図

墳頂部に15×10mの第18トレンチを設定し、表土を排除した結果、現地表下約35cmで墓壙掘り方を確認することができた。確認した墓壙線は、現状中軸線から見て約11度東にふれており、復元中軸線からも約9度東にふれている。また位置的にも墳頂中心部より若干西へ偏したところに位置している。墓壙線の確認にあたって、どうしても、その南東側が東南角までつながらず、溝状に前方部の方へ張り出しており、検討した結果、その溝状の部分と墓壙内にあたる部分の埋土に基本的な違いがなく、ほぼ同一と判断されたので、墓壙を掘る際に、その東南付近に溝状の施設も同時に掘削していたものと判断された。

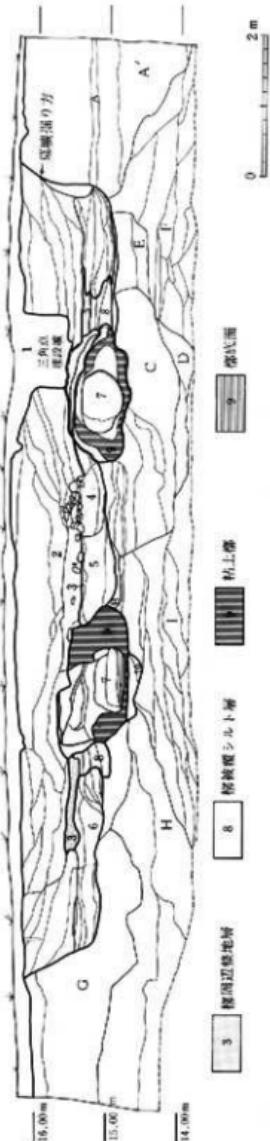
第4図 18トレーナー見通し断面図（北より）

墓壙内の構査の進行にともない、墓壙内には東西2基の粘土壙と、その中に河原石群、また両桟南端基底部には、西側から東側をとおり、先に確認していた溝状構造をとおり、第19トレンチ第1グリットにぬける排水溝が設置されていたことがわかった。

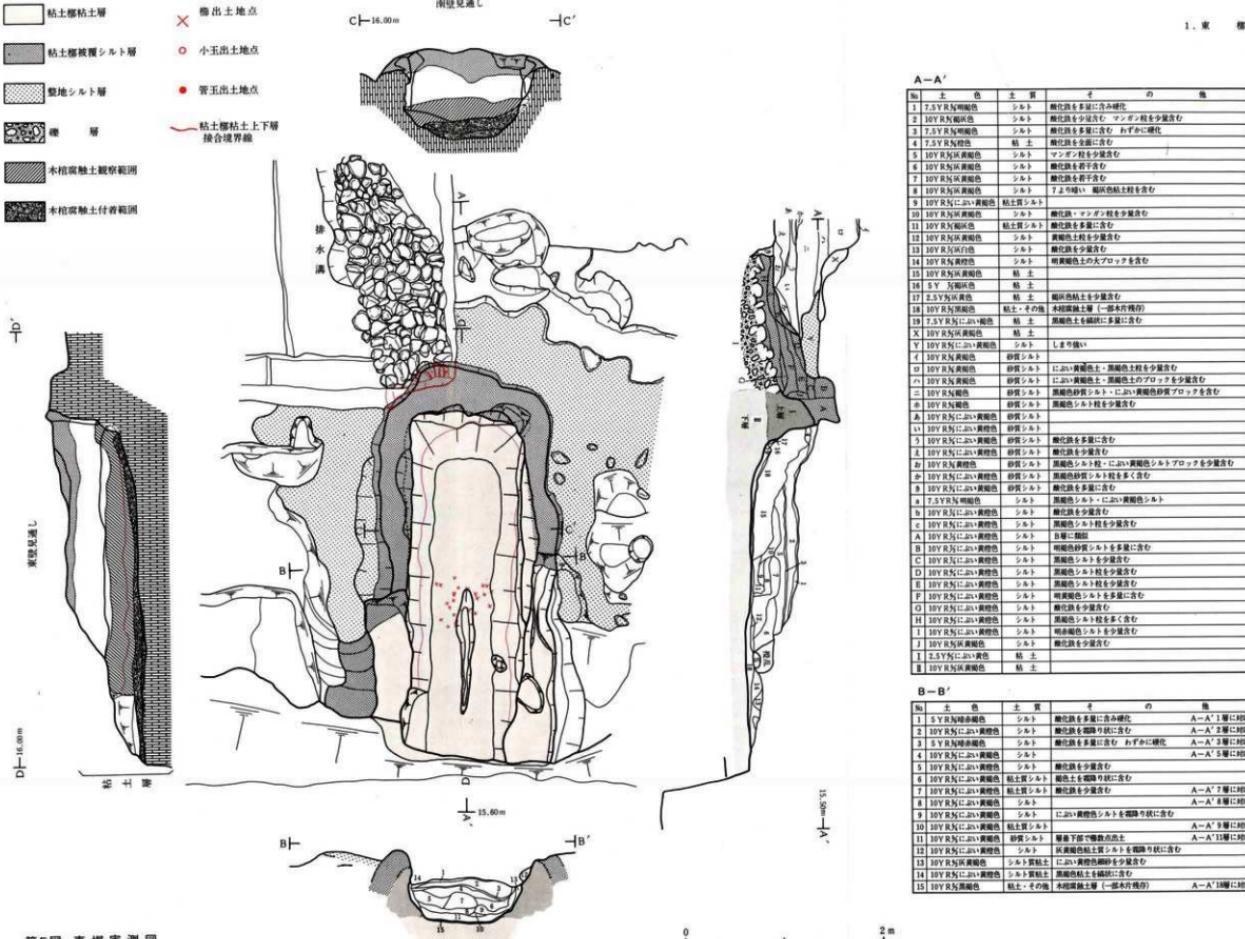
るが、南側は柳南壁より計って、東壁上面で2.2m、西壁上面で1.7m、柳床面で3.9mまで後世の擾乱や盗掘を受けずに、良好な状況で保存されていた。木棺の腐朽により柳天井部は柳の床面まで落していったが、天井部の上面は横断面でみると下向きの緩い弧を呈していることから、天井部は構築当時と比較的変化の少ない状況で下落しているものと考えられる（第5図B-B'参照）。

〔柳内堆積土〕 柳内堆積土は、柳天井部崩落土とその上の基礎埋土崩落土に大別される。第5図の断面図は、柳天井崩落部を図化したものである。天井崩落土上面は、棺を被っていた当時と同じような状況アーチ状を呈していた。柳天井崩落土の層厚は、平均40~45cmあり、白色粘土層と白色シルト層からなる。白色粘土層は、柳南壁内面より130~140cmの所までは層厚15cmの白色シルト層の下から床面に至るまで、層厚20~30cmの範囲に検出することができたが、それ以上柳南壁内面より離れた所からは粘土層を検出されず、白色シルトだけが厚く堆積していた。このことからすると、棺の天井部は全面的に粘土によって被われていたのではなく、棺の側面部分だけを粘土で被い、棺の中央部については白色シルトをもって被い、さらに全体を白色シルト層で被って柳を完成させていたと考えられる。最終段階で柳天井部を被ったシル

上記の構造をもとに、東櫓の構築順序を考えると、①墓壙南北3等分線東側線を南北の中心として、墓壙底面を浅いU字形に溝状に掘る。②掘った穴に粘土を貼り付け粘土床をつくる。（第5図朱線）③木棺を置く。④木棺を粘土で囲む。（天井部は端部付近だけが粘土で被われ中程には粘土がほとんどかけられていなかったと思われる。）⑤粘土櫓南壁外面下端に続いた溝に入れて排水溝に接続させる。⑥粘土櫓の周囲（西壁側を除く）を互層状に積み重ねた白色シルトで被う。この作業に際しては、白色シルトの外側も褐色土によって互層状に丁寧に叩き締めながら埋める。⑦粘土櫓の上端付近まで白色シルトを積んだところで、櫓及び棺の上面を白色シルトで被って固め、櫓を完成する。⑧東西両櫓間を白色系シルトで埋める。（埋める深さは東壁側の白色シルト積土と同じ高さまで。）⑨墓壙の壁際を大まかに埋める。⑩櫓周辺を数cm～十数cmの白色シルトによって整地する。（東櫓南方では一部に白色粘土も使用。）⑪墓壙全体を埋める。以上のように考えられる。

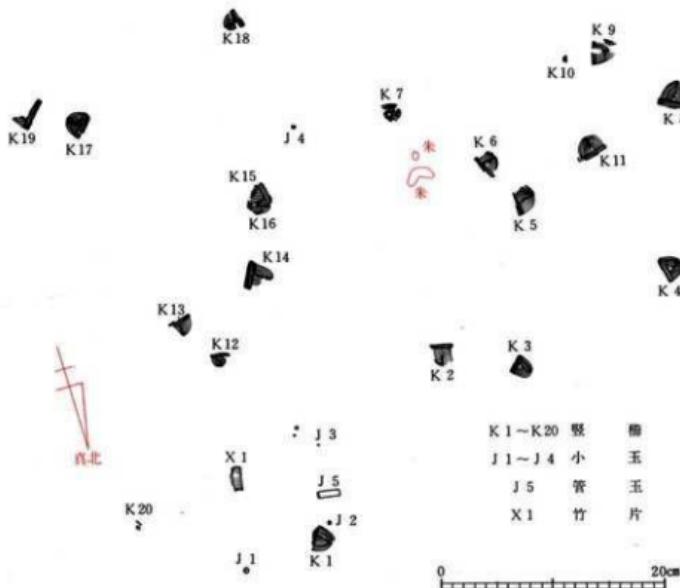
第6図 東塔遺物出土状況図

〔副葬品と出土状況〕 東櫛からは、棺内副葬品として豊富20点(内2点は微細片)・碧玉製管玉1点・ガラス製小玉4点が出土している。古墳及び櫛の規模からすると出土量は極めて少ない。出土位置は、東櫛南壁より165cmから215cmまでの約50cm間の床面上に集中する。出土層は、木棺腐蝕黒褐色土層中のものが大部分であるが、一部黒褐色土層直上層の最下部に含まれるものもあるが、レベル差は2cm以内である。各遺物の分布状況を見ると、玉類は東櫛中軸線のやや東側に分布し、特に遺物分布域の北東端に集っている。豊富は分布域全面に分散しており中軸線によって東西に分けた場合もそれぞれ9点ずつ(微細片を除く)出土している。

遺物の集中する部分の黒褐色土中には、わずかながら朱が散布していたが、その量は注意しないとわからない程度であった。面的な広がりをもって確認されたのは第6回に示した部分だけである。

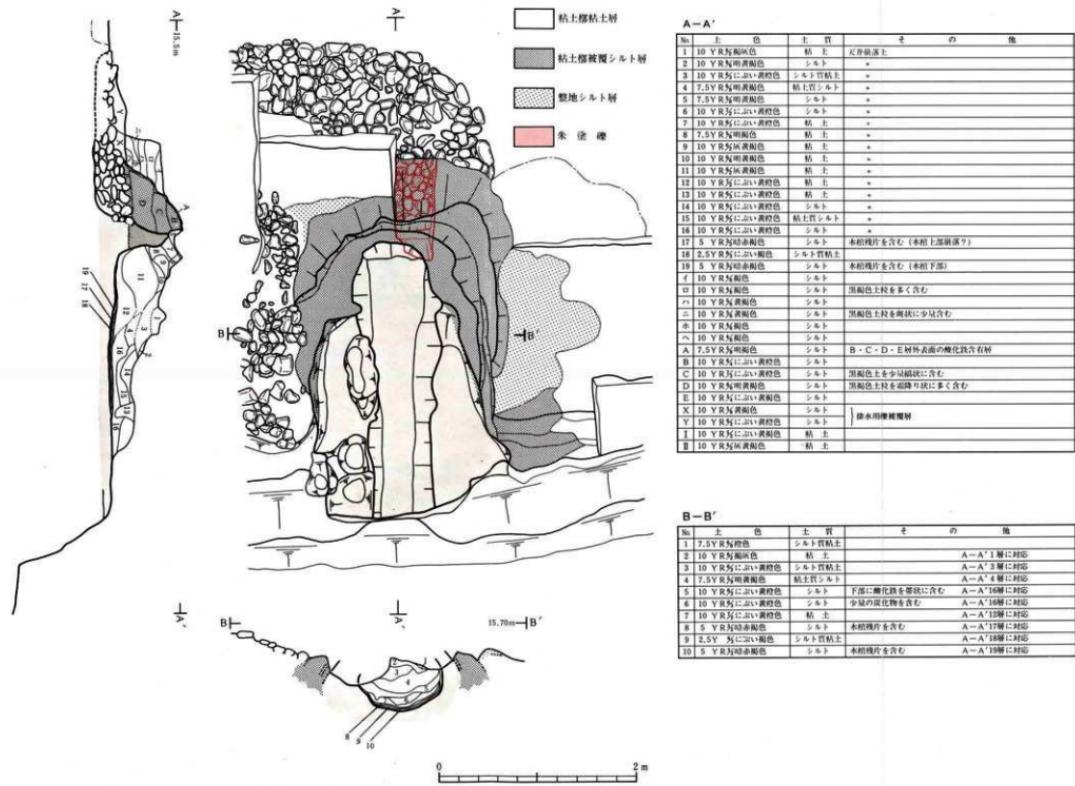
第7図 西横実測図

粘土横はその木棺の痕跡から剖竹形木棺と考えられ、その外側を白色粘土で巻き、更にその外側を白色シルトで巻いてある状況である。粘土横の大きさは、残存長3.5m、幅2.0mである。また木棺の残存長は約2.6m、幅約0.9mを計る。ただし、外側を取り巻く白色シルトは「排水施設」のところでもふれるが、排水溝の中に敷かれている礫石の上に位置している。

〔西横の構造〕 まず墓壙底面を幅約1.5m、深さ約35cmで舟底形に掘りくぼめ、そこに白色粘土を敷いて棺床を造っている。粘土の厚さは、木棺直下では約3cm、木棺の左右下に当たる部分では10cm前後と計ることができる。木棺を据えたあと、その左右側辺に粘土をつめ込むように積んだと思われ、その厚さは約35cmと厚い。この状況は木棺の両側だけでなく、南端側も同様である。また天井部は、崩落土の観察により、1cmないし2cmの粘土が貼られていたと判断できる。また粘土床と両側、南端側をかためた粘土との縫合と思われる部分には、若干の黄色粘土が観察された。

ところで前述したが、棺床を造る際には排水施設も設置されており、横の外側を取り巻く白色シルトはその上に構築されている。その厚さは、両側と南端側の基底部では約50cmと厚く、序々に薄くなってきて、崩落土及び残存部分を検討してみると天井部で20cm弱である。

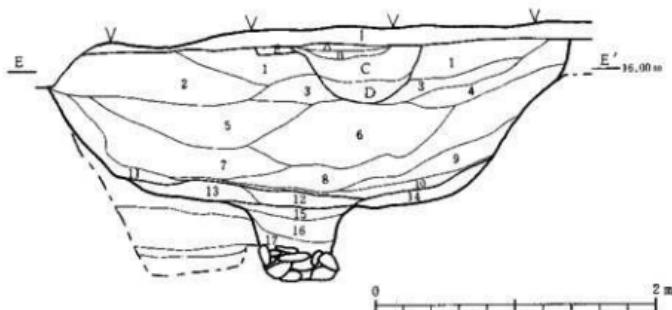
第8図 通路排水溝断面図

また各レベルを見てもわかるように、東西方向の排水溝には、その上端まで礫石が散かれているが、東櫓から南へ伸びる排水溝は、その深さに対して、礫石の敷かれている厚さの比率は減少している。よって当排水溝は、南北方向の部分には黄褐色（砂質）シルトが溝上端部まで埋められている。もう少し正確に記述すれば、墓壙から南側にとび出す排水溝部分と言うことができる。墓壙内に当たる排水溝は、溝上端と礫石上部のレベル差があまりないことから、溝そのものの埋土ではなく、粘土構築時の白色シルトが礫石上にかぶっている状況である。

また、墓壙南方に伸びる排水溝は、上幅約3.8m、下幅約2.2m、深さ約1.2mの通路状造構の中央部に設置されており、暗渠排水施設の掘り方としての性格とともに、主体部構築作業用通路としての性格も、一時的に有していたと見られる。

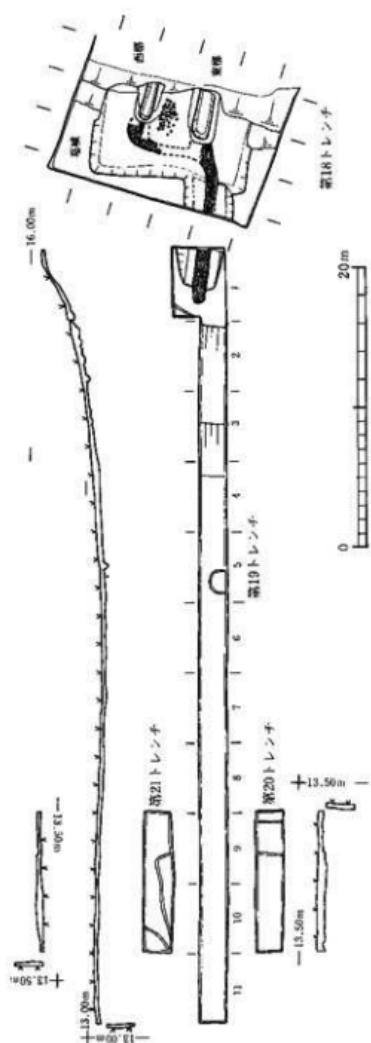
図9 図 18~21トレンチ配置図・断面図

前方部に追葬及び副葬施設があるか確認するため、現況中心軸に沿って幅2m、長さ55mの19トレンチを設定、また、それに2m間隔をおいて、東側と西側に平行する2m×10mの20トレンチ及び21トレンチを設定した。19トレンチは5mごとに区切り、北から1グリット、2グリットと呼称することにして、11グリットまである。20トレンチ、21トレンチはそれぞれ19トレンチの9、10グリットに対応する。(図)

は、第2グリットから5グリットに多く、特に第2、3グリットに集中している。ちょうどこの位置は、前方部と後円部の接点付近に当り、傾斜も、割合急である。第6グリットを中心とする付近が前方部で一番低くなっている。11.8m前後の標高を測る。第6グリットで低くなつた前方部は第7グリット中間付近から序々にレベルを上げ、第9、10グリットで最高となり12.2mの標高となる。それが第11グリット南端からレベルを下げていくようになる。

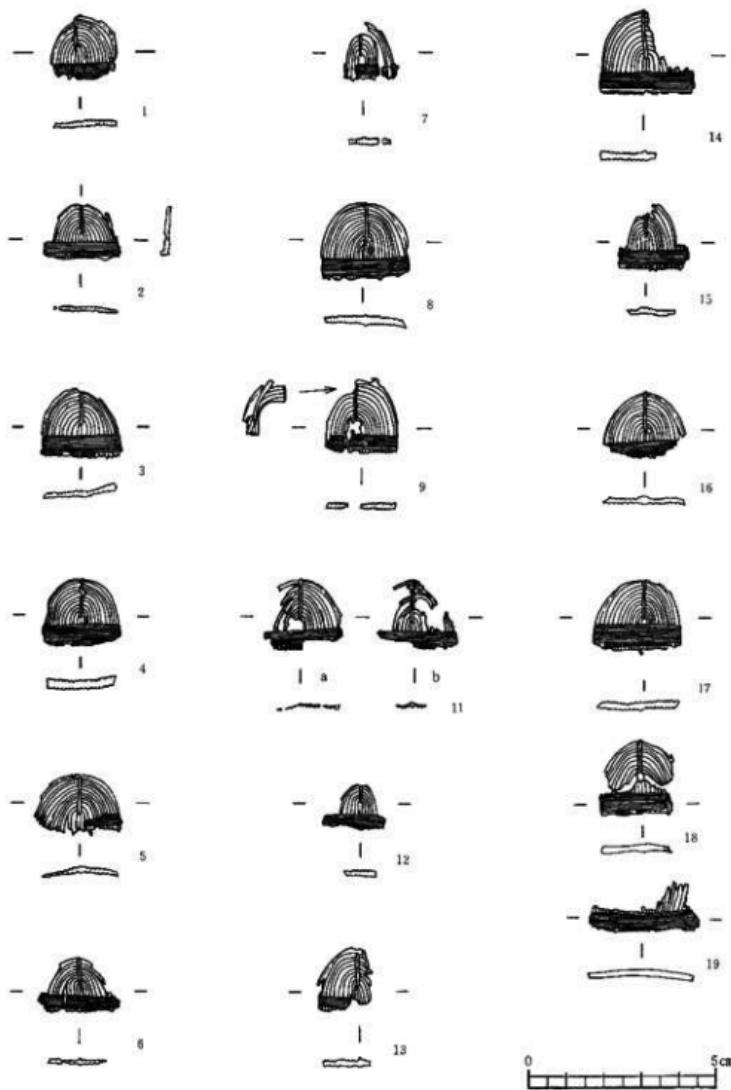
第11図 東梯出土物実測図

櫛は全て竹製黒漆塗りの堅櫛である。20点出土しているが、このうち2点は微細片で、他の櫛の破片の一部と考えられる(No.10は一本毎に分れた漆塗り竹部片4点・No.20は巻き糸束の破片)。歯は、漆が塗られていなかったためか残存しているものはなかった。また、漆塗布部についても竹材は完全に腐朽し、漆膜だけが残っている状態である。

部) 23.5mm・つまみ長19mmである。竹の幅は1.8~3.5mmのものまである。他の櫛もこの大きさの範囲内にあると考えられる。つくりも全てほぼ同様で、10本から13本くらいの細い竹の束の中央を糸で結束し、それを中央の竹が完全に二つ折りになるまで両端から湾曲させて、櫛歯の上部を幅3~5mmの幅で細糸によって固縛し、これに漆を塗布して作っている。なお糸巻き部の下端の片面には、No.2のように糸と平行する針状の凸出があり、これに巻き糸に直交、すなわち歯と平行方向に歯の幅と同じくらいの間隔で糸の巻かれた痕跡を認めることができる。

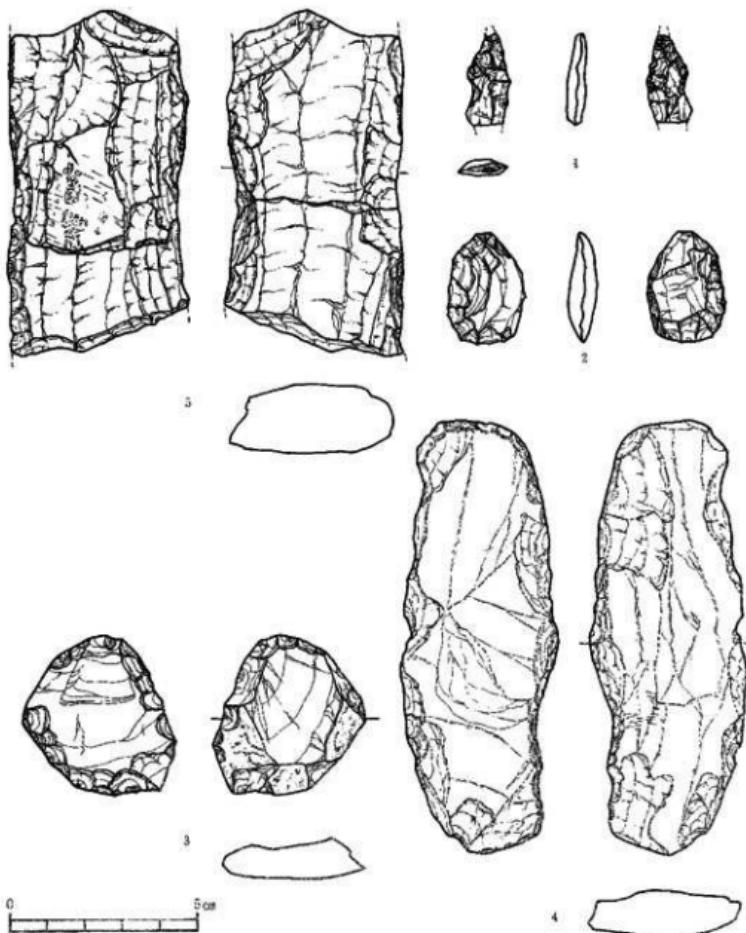
第12図 石器実測図

石器類はほとんどが剥片であるが、第12図に示したような石鎌・石斧・スクレイパーもわずかに出土した。石鎌は基部と尖端を欠損している。石斧は打製のものが2点出土している。

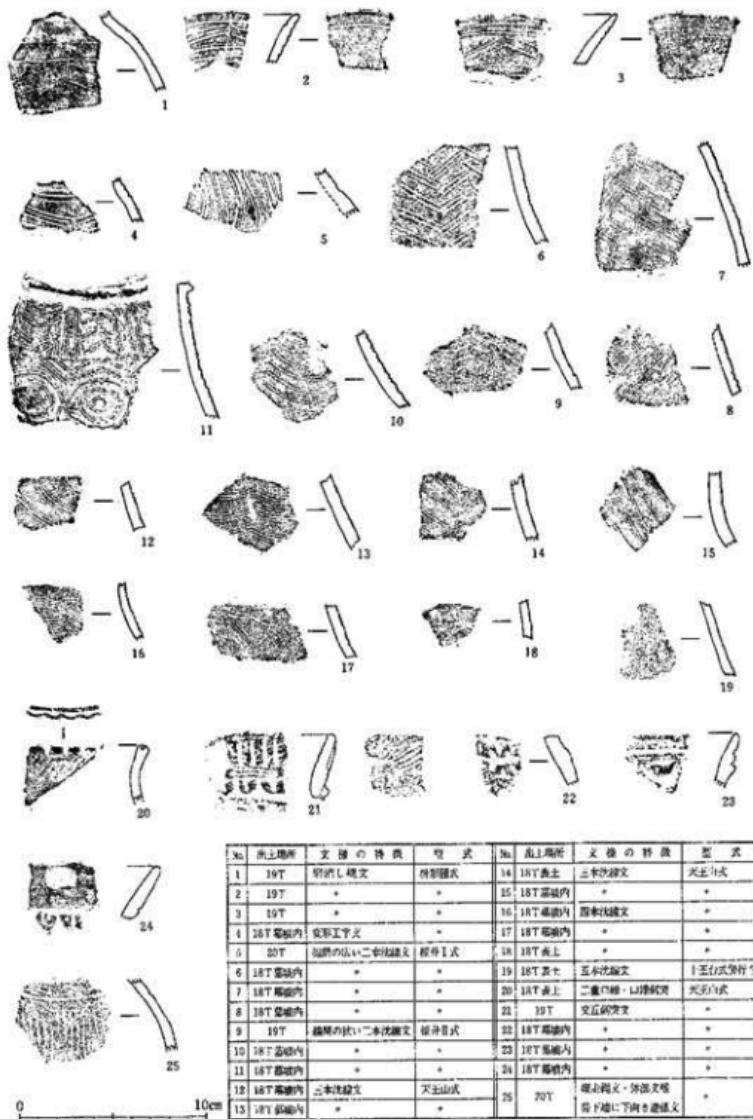
第13図 弥生土器拓影図

出土した弥生土器のほとんどが掌大より小さな破片で、器形の明らかなものはない。第13図に示したとおり桥形開式・桜井式・天王山式が多いが、希に大泉式の破片も認められる。また、本調査においては第13図Na19に示したような櫛描状に縦走する五本沈線文の破片が発見された。これは、天王山式のものよりも新しい十王台式に併行する可能性を有するものと考えられる。
