仙台市文化財調査報告書第300集

仙 台 城 跡 登城路 1 次調査

—平成17年度 調査報告書一

仙台市教育委員会

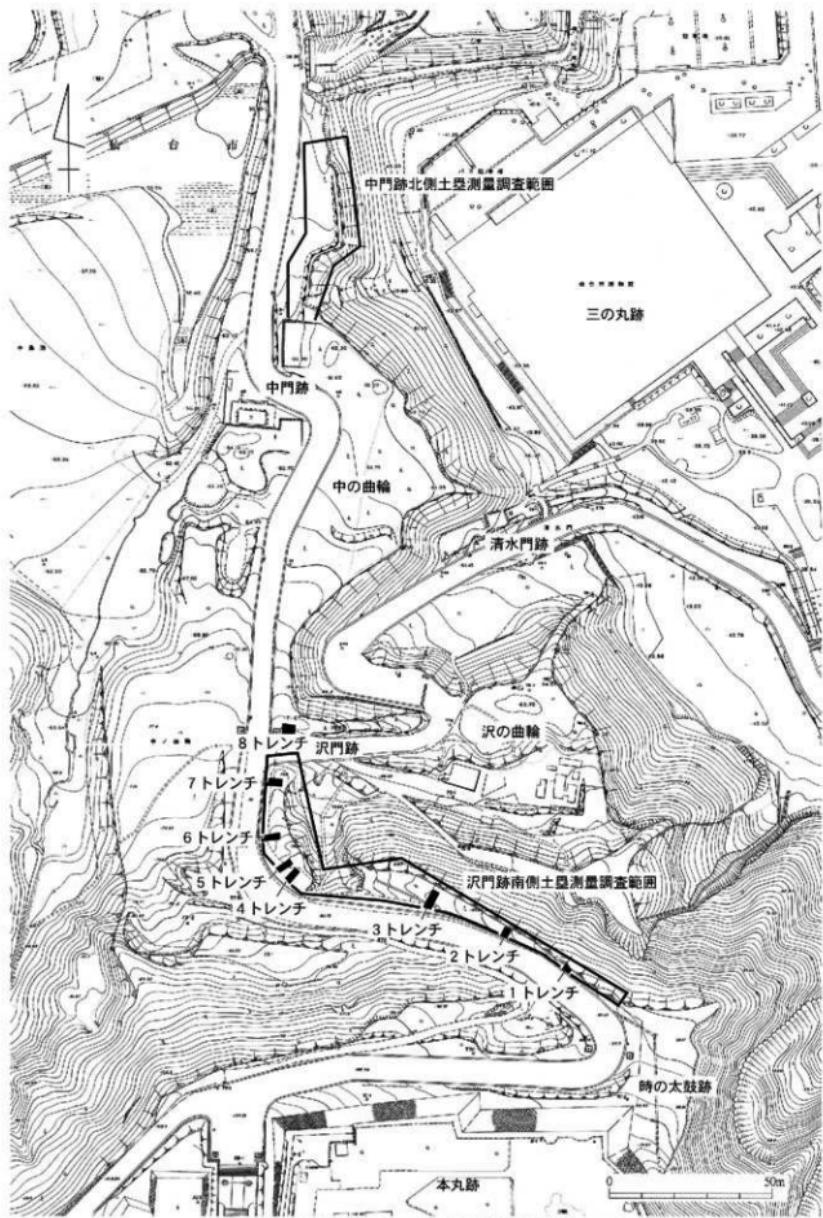
第8図 仙台城登城路周辺の地形と調査地点位置図 (1/1,500)

発掘調査区は沢門跡南側上堀のうち東西方向の上堀に1～3トレンチ、南北方向の土壘に1～7トレンチ、南北方向の土壘北側の沢門跡推定地の平場に8トレンチの調査区をそれぞれ設定した。

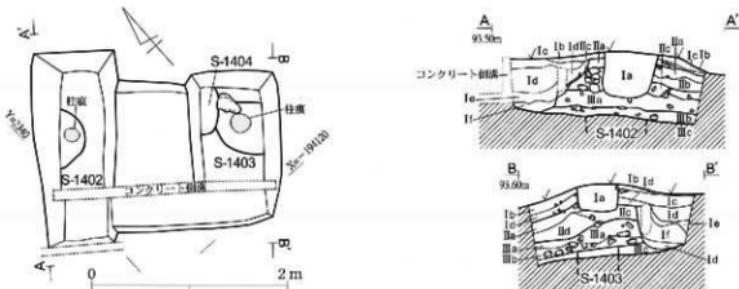
第9図 1トレンチ平面・断面図 (1/50)

層序は大きく分けてI層(表土・擾乱)、II層(盛土)、III層(整地層・構造埋土)の3層を確認した。I層の表土・擾乱には多くの円礫(径10~15cm大)を含んでいる。II層はややしまりのある明黄褐色細砂土を主体とする。最下層からは残存状態が良好な瓦片が出土した。III層は硬くしまった黄褐色粘質土で、ほぼ水平の堆積が確認された。土層内には地山起源の黄褐色土・岩盤を入為に径0.5~1cmの大きさで碎いた細片が混入されていることから、基盤整備等の整地層と考えられる。

S-1402(ピット) 調査区の北西側にてピットの南東側半分を検出した。全容は不明であるが、不整な楕円形と考えられる。ピット内の南東側にて小規模の柱痕を確認した。直径が0.6m、柱痕の直径は0.18mを測る。整地層であるIIIc層を切り込んでおり、埋土内より瓦小片が出土した。

S-1403(ピット) 調査区の南東側にて北側半分を検出した。半分のみの検出であることから全容は不明であるが、不整な楕円形と考えられる。ピット内の北側中央にて柱痕を確認した。直径0.5m、柱痕の直径は0.2mを測り、整地層であるIIIc層を切り込んでいる。当ピットは北側に近接するS-1404に切られている。

S-1404 (ピット) 調査区の南東側にて検出した。平面形は南東側の一部のみの検出であるが、不整な楕円形と考えられる。規模は直径が0.5mを測る。当ピットは南側に接するS-1403を切っている。

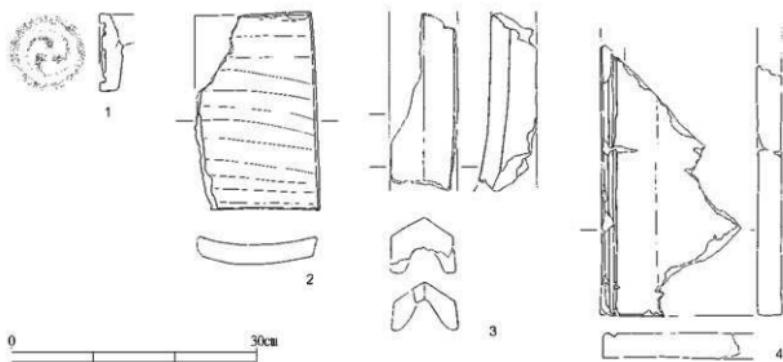
第10図 1トレンチ出土遺物実測図 (1/6)

四面番号	種類	遺物番号	遺構・部位	高さ (cm)	特徴 (目測値の単位: cm)
第1003 1	軒丸瓦	8	Ⅲ	(0.22)	三巴文、側面: 斜斜、底上: 平、長さ94.4、幅(2.0)、厚さ2.3
第1003 2	熨斗瓦	29	Ⅲ	(1.20)	三巴文、側面: 直斜、底上: 斜、長さ24.4、幅(15.1)、厚み2.5
第1003 3	筒瓦	181	Ⅲ	(0.40)	軒(21.9)、幅(5.3)、高さ(7.7)
第1003 4	屋半瓦	185	Ⅲ	(1.57)	輪成: 直斜、底上: 平、高さ(28.1)、幅(16.9)、厚さ3.3

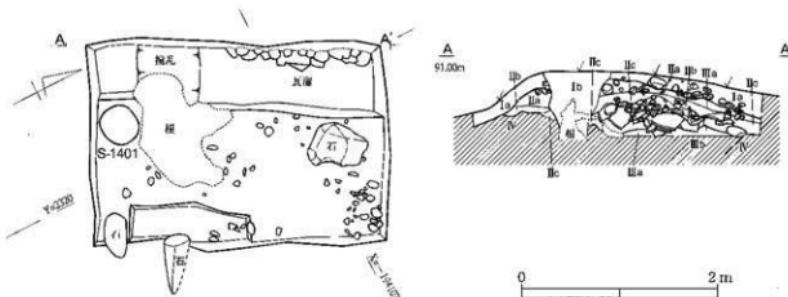
第11図 2トレンチ平面・断面図 (1/50)

層序は大きく分けてⅠ層(表土・擾乱)、Ⅱ層(盛土)、Ⅲ層(整地層・造構埋土)、Ⅳ層(地山)の4層を確認した。Ⅱ層は黄褐色細砂質シルト層を主体とし、Ⅰ層と共に多くの円縁(径10~15cm大)を含んでいる。最下層からは完形の棟瓦が車なった状態で出土した。Ⅲ層は硬くしまった黄褐色粘質土で、ほぼ水平の堆積が確認された。土

層内には地山の黄褐色土、岩盤等が径0.5cmの大きさで人為的に混和されていることから、基礎整備等の整地層と考えられる。また、Ⅲ層は下層の地山を南西から北東に低くなるように浅い段状に削り込み、水平に整地していた。IV層の地山は、調査区の東西端で確認されたシルト質の洪積層である。

S-1401(ピット) 調査区西側の整地層であるⅢa層上面にて検出した。平面形状は橢円形を呈する。ピット内については、柱痕を確認することはできなかった。規模は直径が0.4mを測る。

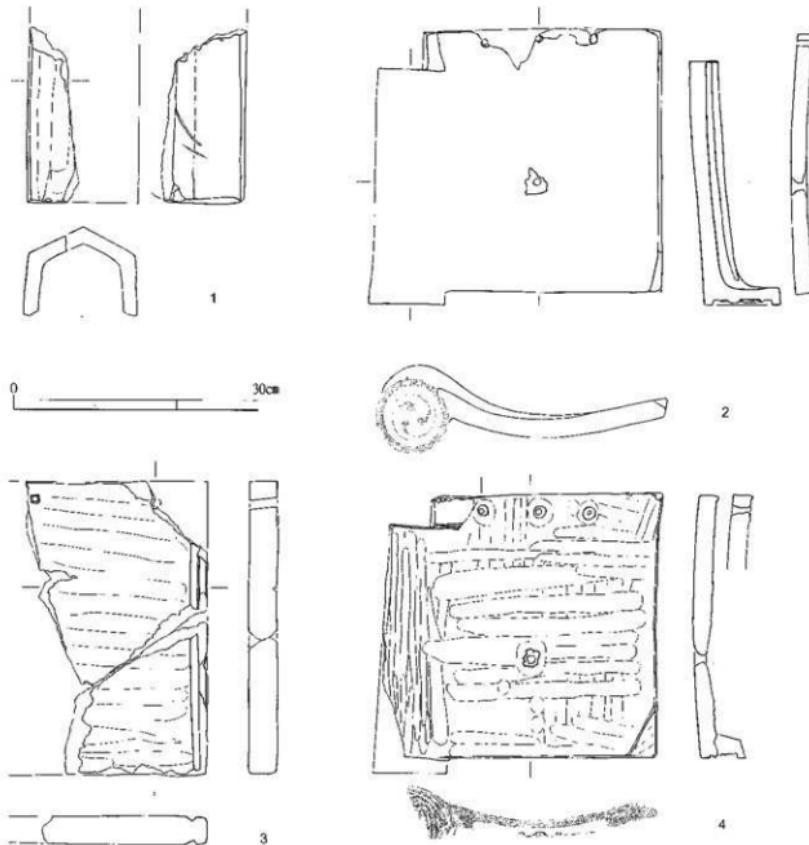
第12図 2トレンチ出土遺物実測図 (1/6)

発見番号	規 級	遺物番号	通納・置位	重さ (kg)	特徴 (計測値の単位はcm)
第1回 1	冠火鉢	21	II	(0.65)	焼成: 朱好、助土: 砂、底: 砂 (2.5), 軸 (5.3), 高さ (9.7)
第1回 2	軒板瓦	42	Ⅱ	(4.34)	二型文、瓦(径2.9), 中央幅22.2, 中央幅35.0, 厚さ1.8~2.1
第1回 3	瓦平皿	187・185	Ⅱ・Ⅲ	(2.30)	焼成: 朱好、助土: 砂、長さ (36.0), 幅 (21.2), 厚さ (1.5)
第1回 4	軒板瓦	46	Ⅱ	(6.04)	焼成: 朱好、助土: 砂、長さ (37.7), 幅 (22.3), 厚さ (2.3), 斜面: 青色

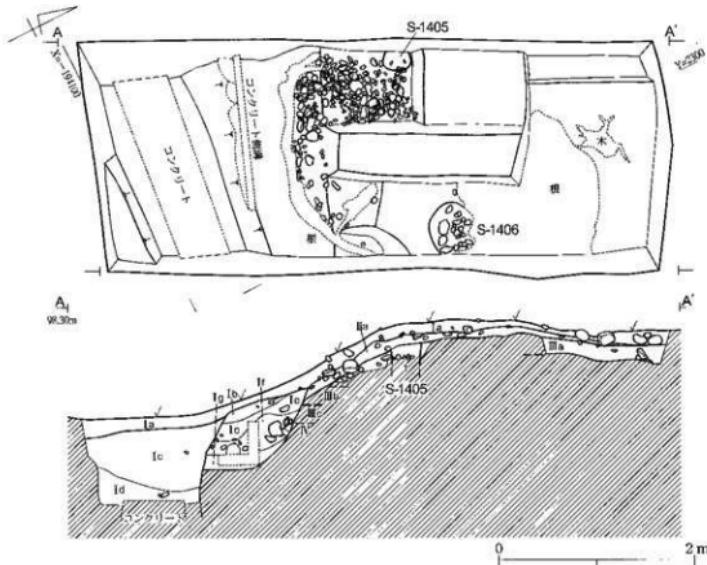
第13図 3トレンチ平面・断面図 (1/50)

層序は大きく分けてI層(表土・擾乱)、II層(盛土)、III層(整地層・遺構埋土)、IV層(地山)の4層を確認した。II層は明黄褐色粘砂質シルト層を主体とし、I層と共に多くの円錐を含んでいる。層下面からは比較的に良好な瓦が出土した。III層はⅢa～Ⅲcの3層があり、いずれも硬くしまった黄褐色シルト質粘土で、ほぼ水平の堆積が確認できた。Ⅲa・Ⅲcの土層内には地山の黄褐色土、岩盤等が径1～3cm大的ブロックとして混入しており、その

間の層であるIIIb層には径5~15cm 大の円球が多数混ざっていた。いずれも基礎整備等のために構築された整地層と考えられる。IV層の地山は北側と南側に確認できた。

S-1405(ピット) 調査区中央の西辺において東側の一部を検出した。ピットは整地層であるIIIa層上面より切り込まれている。西側半分が調査区外であるため全形は不明であるが、楕円形を呈するものと考えられる。直径が0.3mを測り、少量の円錐(径5cm大)を含んでいた。

S-1406(ピット) 調査区中央の東側にて円形のピットを検出した。整地層であるIIIa層上面より切り込まれている。直徑0.5mを測り、多数の円錐(径10cm大)と数点の瓦片を含んでいた。

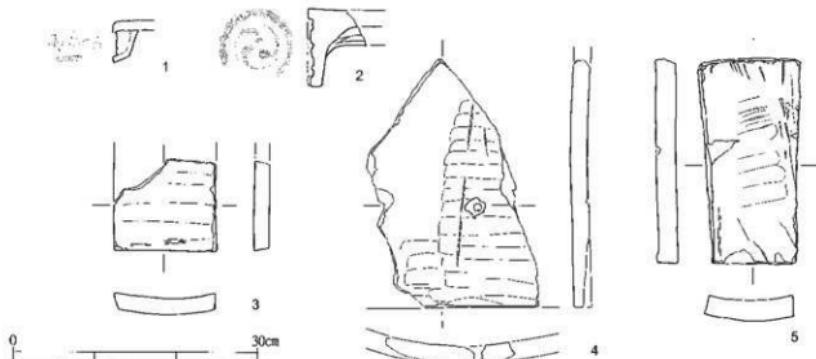
第14図 3トレンチ出土遺物実測図(1/6)

出取番号	種類	遺物番号	通称・層位	重さ(g)	特徴(剖面図の単位はcm)
第14回 1	軒平瓦	67	I	(0.08)	軒梗文、焼成: 良好、施土: 砂、高さ (1.0), 幅さ 1.9
第14回 2	軒残瓦	66	I	(0.36)	三巴文、焼成: 良好、施土: 砂、高さ (0.9), 幅さ 1.4, 直径 0.5
第14回 3	軒平瓦	31	I	(0.38)	焼成: 良好、施土: 砂、高さ (1.0), 幅さ 1.5, 厚さ 2.0
第14回 4	平瓦	130	II	(0.40)	焼成: 良好、施土: 砂、高さ (0.8), 幅 (2.1), 厚さ 2.5
第14回 5	突斗瓦	6-70	I	(1.0)	焼成: 良好、施土: 砂、高さ 2.5, 幅 1.2, 厚さ 2.5

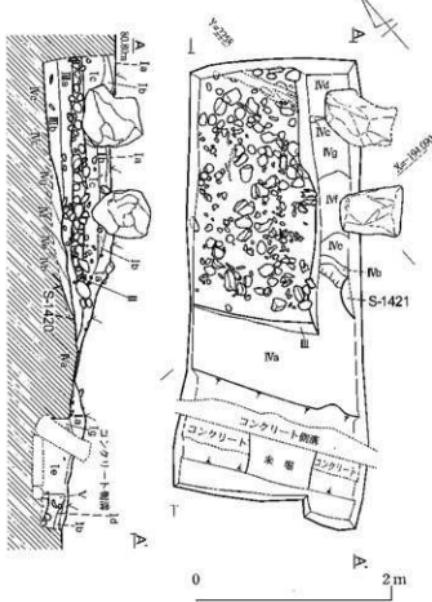
第15図 4トレンチ平面・断面図 (1/50)

II層は土壘を主に構成している土層で、径5~20cm程度の円礫を大量に含む礫層である。主たる部分の厚さは約15cmで、下面はほぼ水平となっている。時期は瓦片以外に遺物の出土がないものの、残瓦片が出土していることから近世後半期とみられる。同様の屜層は、第3~6トレンチでも検出され、その間の調査区外や周辺にも大量の礫が地表に露出している。III層は、上位に分けたIIIa層がII層の下でやはり水平な広がりをみせ、IIIb層は下部のIV層上面が北東側へ降るのを埋めるように北東へ厚く堆積している。

IV層のうちIVa層は、一見地山と見間違うような黄褐色の混じりのない粘質土層で、トレンチ南西端に一部のみみられる地山(V層)と直接接する。このIVa層上面は後に述べるピット(S-1420)の付近で急激に北東側へ下降し、その斜面を埋めるようにIVb~IVe~IVf~IVg~IVc~IVd層が順次積み重なっている。IVa層を除く各層は、地山土を始めとする複数種の土が混合したもので、明らかに斜面を埋めた盛土(造成土)と思われる。

S-1420（ピット） IVa層上面が北東へ下降する肩部にあたるところ、調査区南東壁面に一部かかるかたちでピットを検出した。径45cmを測り、埋土は上層のIVb層とほぼ同じである。

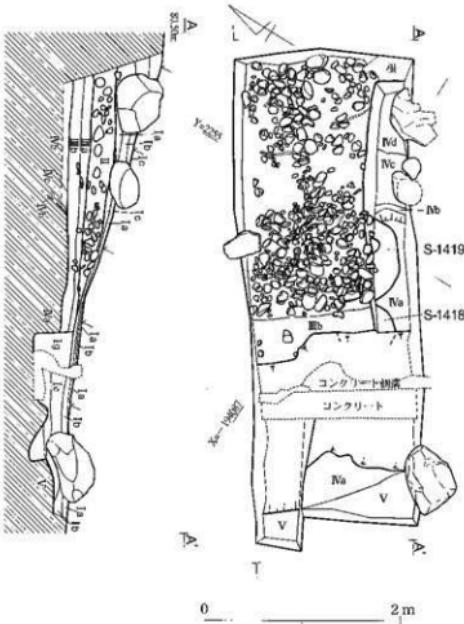
第17図 5トレンチ遺構平面・断面図（1/50）

土層は、近接している関係もあって4トレンチ・5トレンチで類似する部分が多く、土層名（番号）も共通のものを付した。I層は新旧の表土・近代の盛土、およびコンクリート側溝周辺の擾乱土層である。調査区北東端の土壘の上部では、盛土を含めて厚さ50cmに達する。II層は上塗を主に形づくっている様層である。最大の厚さ30cm程もあるが、南西側（道路側）にむかって急速に薄くなり、直接現表土に接してコンクリート側溝手前で消滅する。IIIa・IIIb層はII層の下全体に広がり厚さ20cm程度を測る。II・III層とも近代遺物を含まず、瓦片少量が出土したのみであるが、II層には棟瓦らしき小片が認められた。IVa層は、IIIb層の下、コンクリート側溝の周辺に大きく広がり、調査区北東端から1.7m付近で北東側へ落ち込む。そこからさらに北東側には、IVb・IVc・IVd層が斜面を埋めるように堆積し、IVa層を含めたその上面は一體の水平面を形成する。切土・盛土を伴う整地面であろう。V層は明瞭な洪積世堆積層（地山）である。

S-1418(ピット) 前記S-1419と同一面で南西側に検出した。これも略円形を呈するものと思われるが、南西側半分程はコンクリート側溝の掘り方で壊され、残りの大半も北西側のサブレンチ外となる。側溝掘り方の壁面に遺構断面がかかるており、そこで観察すると径60cm、深さ30cm程度を測る。

S-1419(ピット) 南東壁サブレンチ内のIVa層上面に、一部北東側への落ち込みにかかるて検出した。半分以上が北西側のサブレンチ外であるが、円形ないし椭円形と見られる。検出長85cm、検出幅25cmを測る。

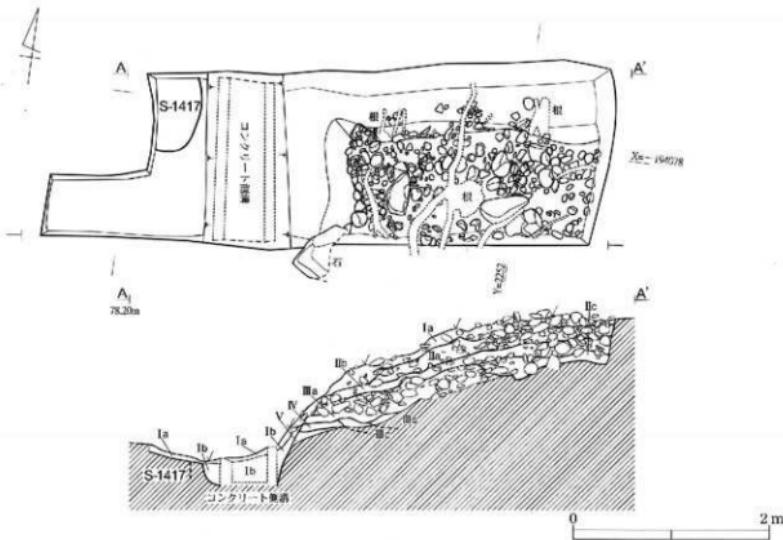
第19図 6トレンチ遺構平面・断面図 (1/50)

層序はI層(表土・擾乱)、II層(盛土)、III層(整地層)、IV層(旧表土)、V層(地山)の5層がある。I層には径15cm大の円礫を非常に多く含む。土塁の傾斜面に露出した石材は、I層の表土中に含まれていることから、近現代に移動したものと判断できる。II層はa～cの3層があり、明黄褐色シルト質粘土層が主体的である。I層と同様に多くの円礫と少量の瓦を含んでいる。最下層面からは安定した状態で残存状況が良好な数枚の瓦が出土した。III層は黄褐色シルト層を主体とし、IIIa～IIIcの3層がある。何れもしまった土質を呈し、IIIb・IIIcの土層内には地山の黄褐色土等が径1～5cm大のブロックとして混ざっていることから、いずれも基盤整地等のための整地層と考えられる。IV層は地山直上に堆積している旧表土である。このIV層は、西側斜面地の一部を切り込み、段を有しており、この段の上面からIIIa～IIIcの整地が行われている。IV層は堆積の前後関係からみると、III層の基盤整地以前にまで遡ることが推測できる。V層は黄褐色シルトの地山である。

S-1417(土坑) 調査区西端にて土坑の一部を検出した。地山であるV層上面より切り込まれている。平面形状は西・北側が調査地外であるため全形は不明であるが、梢円形を呈するものと考えられる。規模は検出長0.75m、検出幅0.45mを測る。埋土は地山の黄褐色粘質シルトのブロックを少量含む黄褐色シルトである。

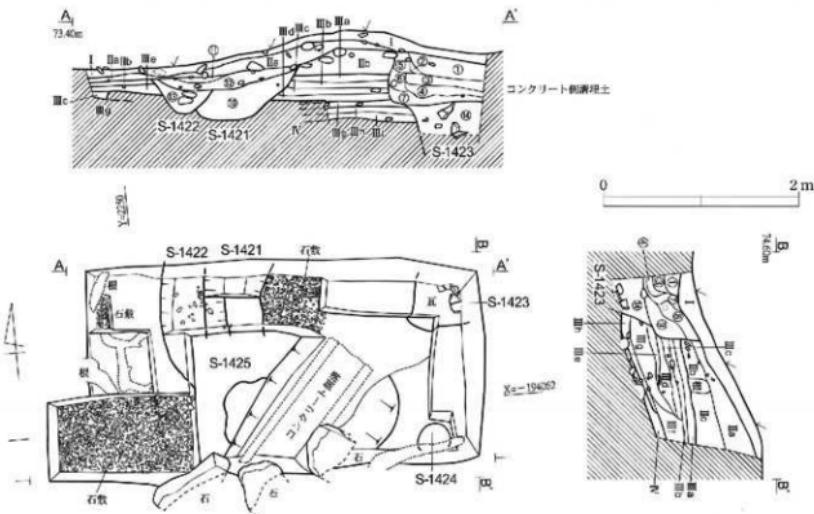
第21図 7トレンチ平面・断面図 (1/50)

層序は上位から I 層（表土・擾乱）、II 層（盛土）、III 層（整地層）、IV 層（地山）の 4 層がある。I 層は表土と擾乱（近現代の削溝）がある。表土は腐植質の黒色細砂質シルト、側溝埋土は黒褐色細砂質シルトを主体としている。石材は I 層の表土中に含まれていることから、近現代に移設されたものであろう。II 層は a～c の 3 層があり、明黄褐色細砂質シルトが主体的である。比較的に軟質の盛土とみられるが、近現代の遺物は含んでいなかった。III 層は IIIa～IIIi の 9 層があり、明黄褐色細砂質シルトを主体とする整地層である。IIIa～IIId・IIIh・IIIi については地山の黄褐色土、岩盤等を径 1～5cm 大のブロックとして混入しているが、IIIc については純粋な細砂層である。また、IIIg については細砂質シルトに径 1～1.5cm 大の円窓を多く含んだ砂利層である。当 IIIg は上下の整地層に挟まれている関係から同一の性格を有するものとも考えられるが、調査区の西側に於いては IIIf より上層を確認することができなかつたことから、整地層以外の疊敷き等の性格を有するものであろう。IV 層は多くの礫を含んだ地山の礫層である。

S-1423 (ピット) 調査区北東角にて南西側の一部を検出した。ピットの切り込み土層は、コンクリート側溝に切られているため正確な位置を確認することはできなかったが、層位の高さからみると IIIg 層より上位と考えられる。北側半分が調査地外であるため全形は不明であるが、不定形を呈するものと考えられる。断面形状は逆台形を呈する。規模は検出部分から径 0.3m 以上、深さ 0.35m 以上を測る。埋土には多くの瓦片を含んでいた。

S-1424 (ピット) 調査区南東部、上壁北端斜面にあたる部分で検出した。盛土である IIa 層上面より切り込まれていて。規模は直径が 0.5m を測り、少量の円窓（径 5cm 大）と数点の瓦片を含んでいた。

S-1425 (ピット) 調査区中央の東側にて円形のピットを検出した。平面形状は部分確認であるため不明である。断面は盛土である IIb 層より切り込まれた逆台形を呈する。規模は検出径が 0.5m を測る。埋土は地山のブロック（径 1cm 大）を少量含む。にぶい黄褐色粘質シルトである。

S-1421 (溝) 調査区中央の北辺において一部を検出した。IIb 層上面より切り込まれて、南北方向に走るものと考えられるが、検出長がわずか 0.5m であるため全容は不明である。検出幅は 0.4m を測る。断面形状は幅広い「U」字状を呈する。埋土内には少量の円窓（径 5cm 大）を含んでいた。

S-1422 (溝) 調査区中央の北辺において一部を検出した。溝は IIb 層上面より切り込まれており、東側に隣接する溝 S-1421 を切っている。南北方向に走り、南側で東側へ大きく円弧を描いているが、その東側は未調査であるため全容は不明である。規模は検出長が 1.2m、幅 1.1m を測る。断面形状は「U」字状を呈する。埋土は、にぶい黄褐色粘質シルトである。埋土内には少量の円窓（径 5cm 大）を含んでいた。

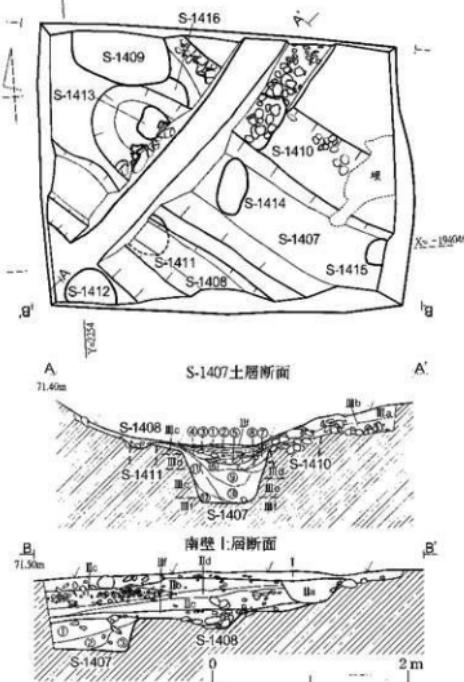
第23図 8 トレンチ平面・断面図 (1/50)

層序はI層(表土・擾乱)、II層(盛土)、III層(整地層)の3層がある。I層の表土は腐植した黒色細�質シルトを主体としている。擾乱は南北壁面にみられる表土から切り込んだ上坑である。この上坑内には多量の炭、焼土を含んでいる。II層はa～eの6層があり、明黄褐色粘土が主体である。土層の性格としては、比較的に軟質であるが、数多くの水平堆積の状況から、近現代の盛土と考えられる。この盛土を行っている崖地は、北西から南東方向に走る幅2.5m、検出長4.3mの溝状のものである。性格としては、幅広く浅い形状や底面に砂利を多く混ぜ、硬く叩き締められていることから、路面として使用されていた可能性が高い。

たことから現代に属する。Ⅲ層はⅢa～Ⅲfの6層があり、Ⅲaについては、にぶい黄褐色細砂質シルトである。円礫(径10cm大)や瓦片を少量含むが、軟質である点から、近世の盛土と考えられる。Ⅲbについては、円礫(径10～15cm大)や瓦片を多く含んだ近世の遺物包含層である。Ⅲc～fについては、地山の黄褐色土、岩盤等(径0.5～1cm大のブロック)を混入している整地層である。Ⅲf層より下位の地山等の堆積については確認できなかった。

S-1407(溝) 調査区中央にて北西から南東方向へ直線的に延びる溝である。整地層であるⅢb層上面より切り込まれている。規模は検出長が3.5m、幅1.1mを測る。埋土は主に黄褐色シルトである。下層にてピットS-1413・1414・1415を検出した。溝の性格としては、堀の柱穴を有する布掘溝と考えられる。

S-1408(溝) 調査区南側にて北西から南東方向へ直線的に延びる溝である。盛土であるⅡb層上面より切り込まれている。溝の全形は調査区外に継続しているため不明であるが、検出長が2.5m、幅0.5mを測る。断面形状は皿状を呈する。埋土は黒色細砂質シルトである。埋土内には多数の円礫(径5～10cm大)を含んでいた。

S-1409(ピット) 調査区の北西端にて検出した大型のピットである。盛上であるⅡc層上面より切り込まれており、楕円形を呈する。規模は長径1.1m、短径0.5mを測る。埋土内には多数の円礫を散き詰めた状態で含んでいた。上面よりコンクリートとレンガの小片を検出した。

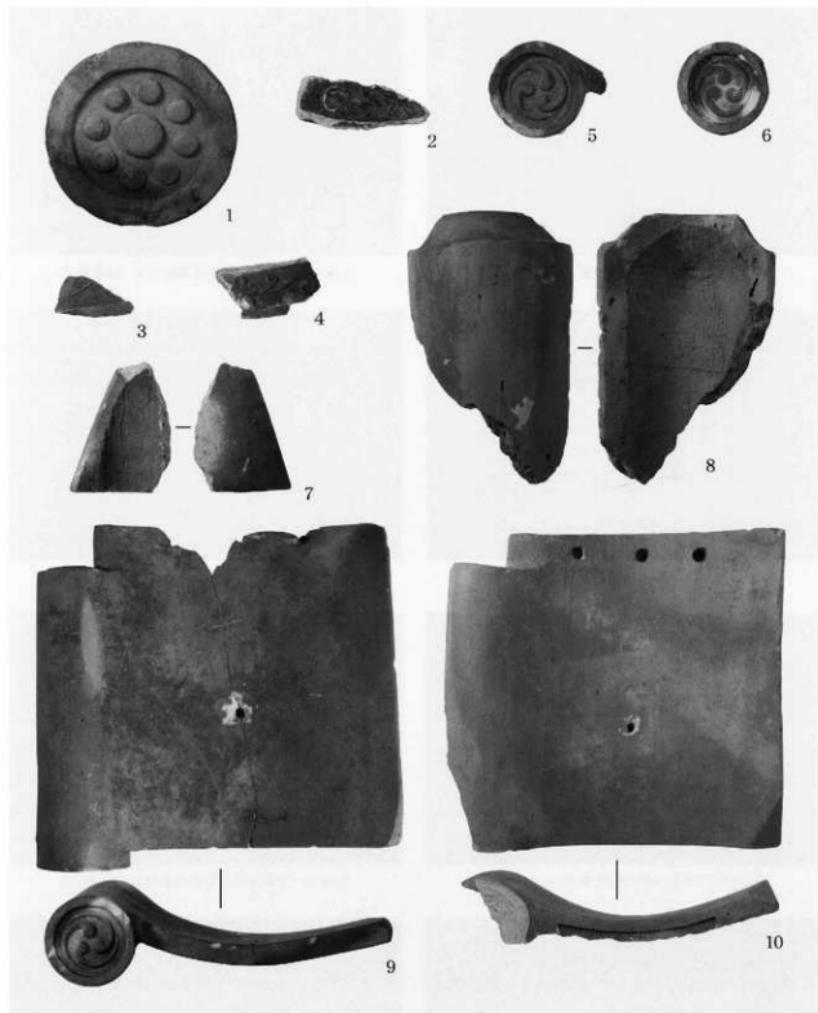
図版17 出土遺物写真(1)

1. 九竪文軒丸瓦 7トレンチ No.121 第22図1
 2. 桔梗文軒平瓦 4トレンチ No.93 第15図1
 3. 軒平瓦 5トレンチ No.103 第18図1
 4. 桔梗文軒平瓦 3トレンチ No.67 第14図1
 5. 三巴文軒稜瓦 3トレンチ No.66 第14図2

6. 三巴文軒稜瓦 1トレンチ No.8 第10図1
 7. 倒造瓦 6トレンチ No.97 第20図3
 8. 丸瓦 6トレンチ No.156 第20図1
 9. 三巴文軒稜瓦 2トレンチ No.42 第12図2
 10. 軒稜瓦 2トレンチ No.46 第12図4

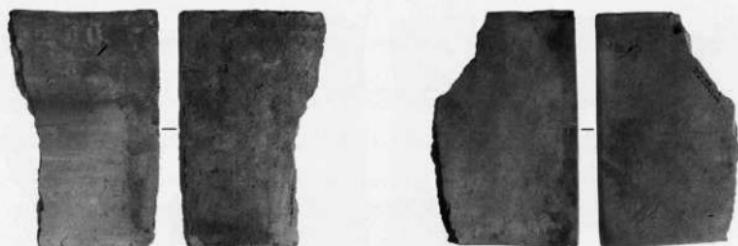
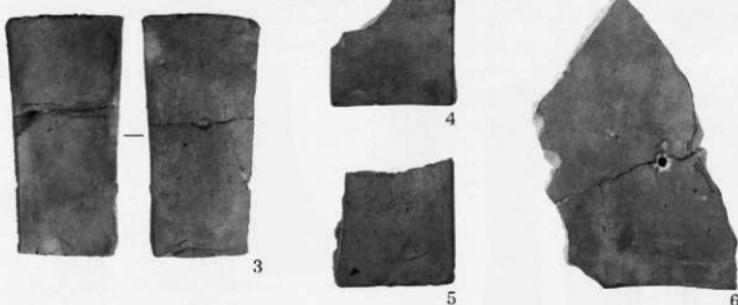
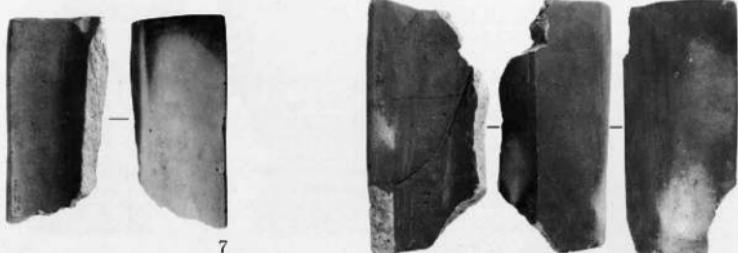
図版18 出土遺物写真(2)

1. 平瓦 6トレンチ No.107 第20図2
 2. 瓢斗瓦 1トレンチ No.29 第10図2
 3. 瓢斗瓦 3トレンチ No.61・70 第14図5
 4. 瓢斗瓦 3トレンチ No.31 第14図3

5. 瓢斗瓦 7トレンチ No.161 第22図2
 6. 平瓦 3トレンチ No.130 第14図4
 7. 冠伏筒瓦 2トレンチ No.21 第12図1
 8. 冠伏筒瓦 8トレンチ No.166 第24図3

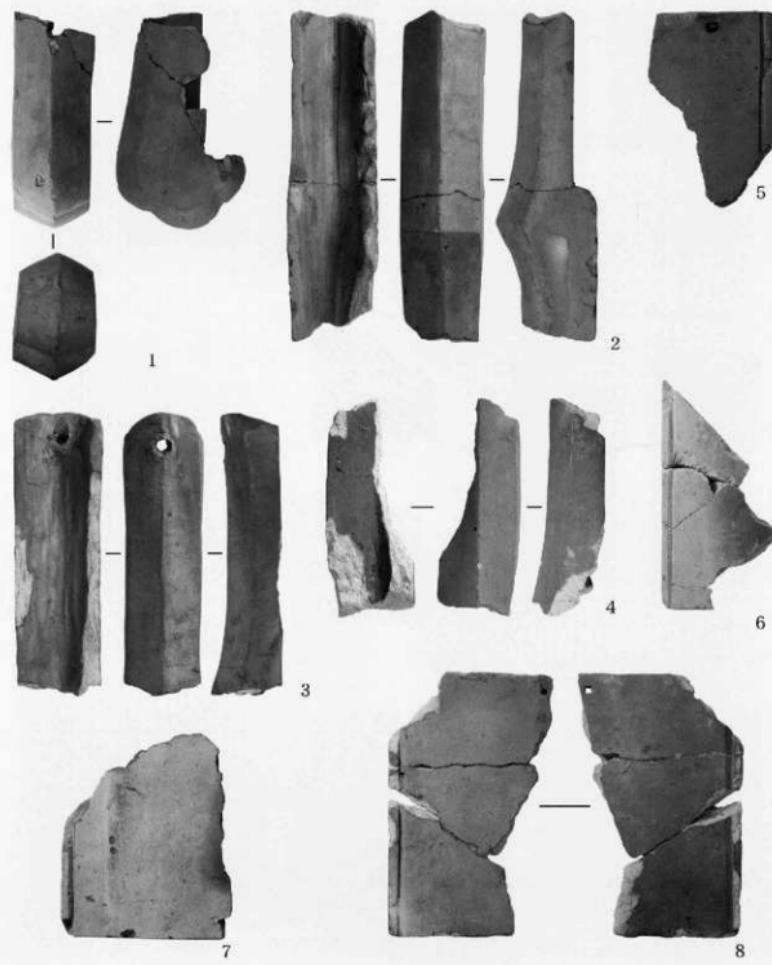
図版19 出土遺物写真(3)

1. 前瓦 8トレンチ No.77 第24B4
 2. 前瓦 8トレンチ No.180 第24B5
 3. 前瓦 8トレンチ No.88 第24B6
 4. 前瓦 1トレンチ No.181 第10B3

5. 榻平瓦 8トレンチ No.184 第24B2
 6. 榻平瓦 4トレンチ No.185 第10B4
 7. 榻平瓦 8トレンチ No.187 第24B1
 8. 榻平瓦 2トレンチ No.182・183 第12B4
